**Lehetséges leromlási folyamatok ellenőrzése
Sentab típusú nagy átmérőjű, feszített
vasbeton nyomócső esetén**

**Czoboly Olivér Attila
(MDYFQT)**

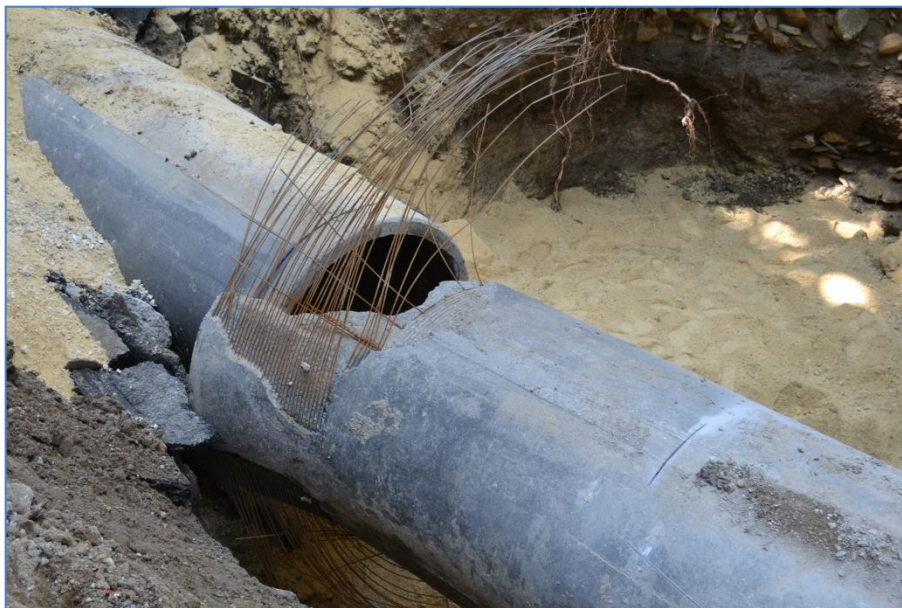
2.11. ábra: Sentab cső héjkitörése (Kép készült: 2012. 07. 02.)

Általában a **héjkitörés** okozza a legnagyobb kárt a három tönkremeneteli mód közül. Ebben az esetben a toknál a spirálisan futó feszítőbetétek egy része elszakad, és a beton egy része leválik a csőről (2.11. ábra), így egy nagy felületen keresztül tud a víz kiáramlani a csőből. Ennél a tönkremeneteli módnál akár az útburkolatot is tönkreteheti a csőből kiáramló víz, mely emberéleteket is veszélyeztethet.

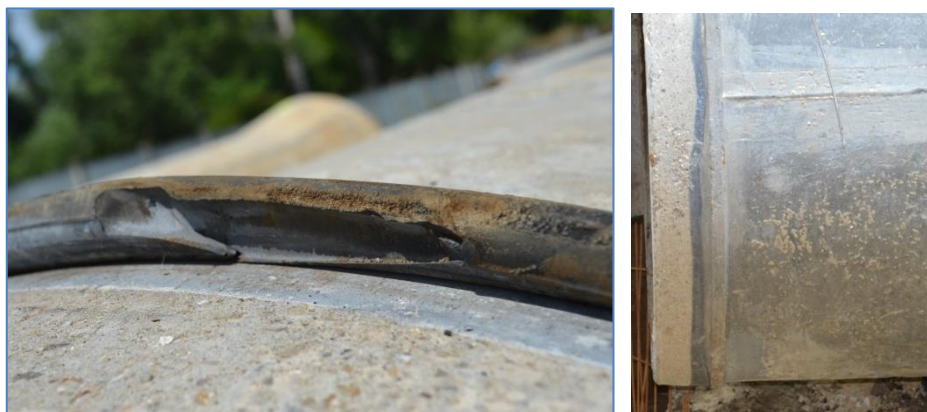
2.12. ábra: Sentab cső tömítőgyűrűjének tönkremenetele (Bal oldali kép készült: 2013. 07. 17., jobb oldali kép készült: 2012. 07. 02.)

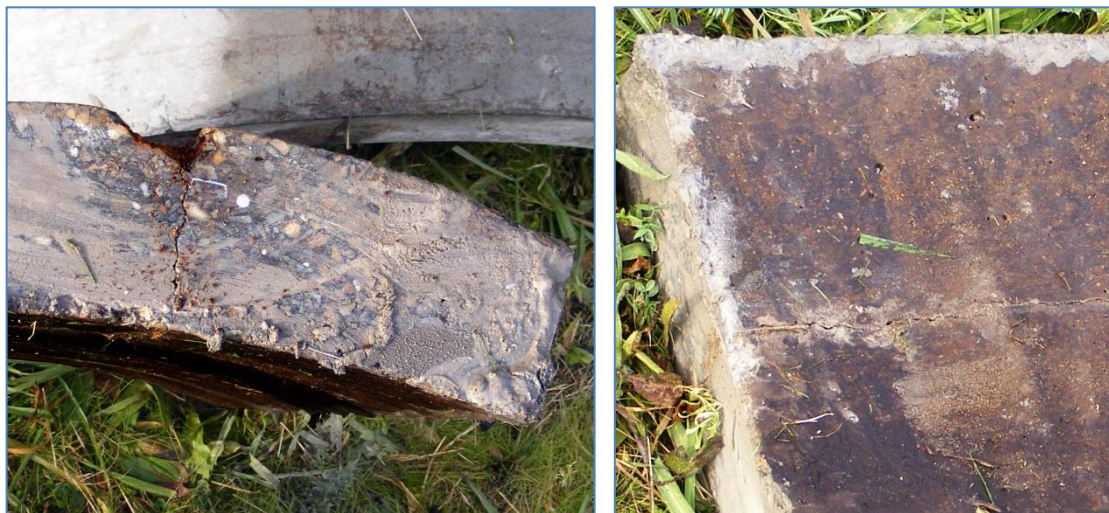
A **csőlyukadás** esetén kezdetben lokális átnedvesedés tapasztalható, majd jelentős vízszivárgás, végezetül akár lokáli átszakadás is bekövetkezhet (2.13. ábra). Sok esetben a zsaluillesztéseknél tapasztalható ez a hibamód, ahol feltehetően a cementpép gyártás közbeni kifolyása miatti porózus beton, illetve annak nem megfelelő javítása okozza a problémát.

2.13. ábra: Sentab cső csőlyukadásos tönkremeneteli helyénél kivett csődarab oldalról és a cső belseje felől nézve (Kép készült: 2010. 11. 04.)

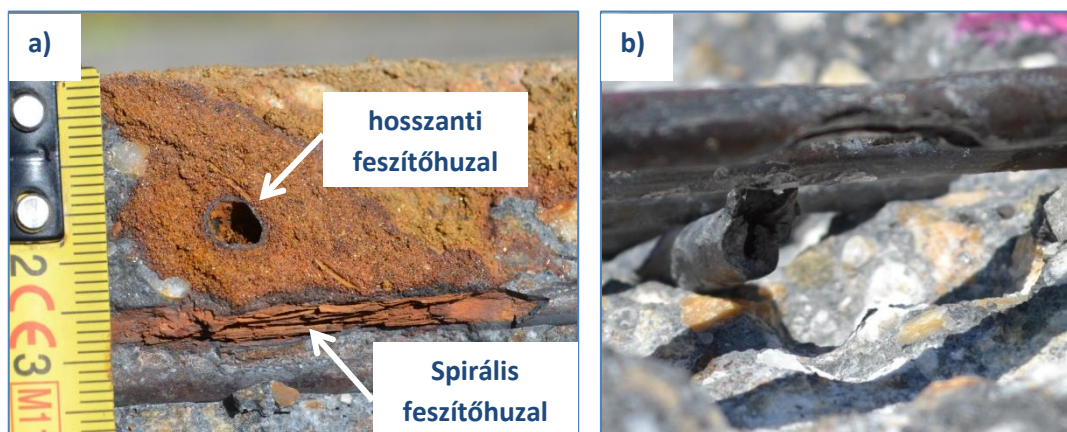
4.7. ábra: Feszítőhuzal lyukkorróziója az egyik vizsgált Sentab csövön, a) hosszanti betét teljesen kilyukadt, így a keresztmetszet jelentősen lecsökkent, míg a spirálisan futó betét belseje ugyancsak tönkrement, b) a hibahely feltárását követően a hosszanti feszítőhuzal megmaradt keresztmetszete, (Kép készült: 2013. 07. 17.)

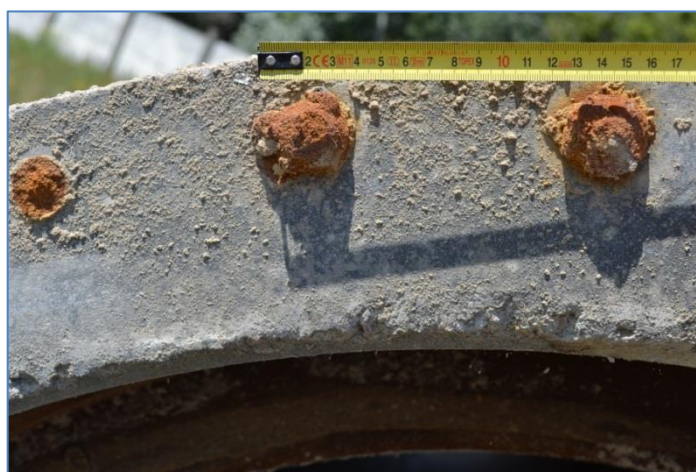
6.1. ábra: Sentab cső bütüs felületén észlelt rozsdafoltok (Kép készült: 2013. 07. 17.)

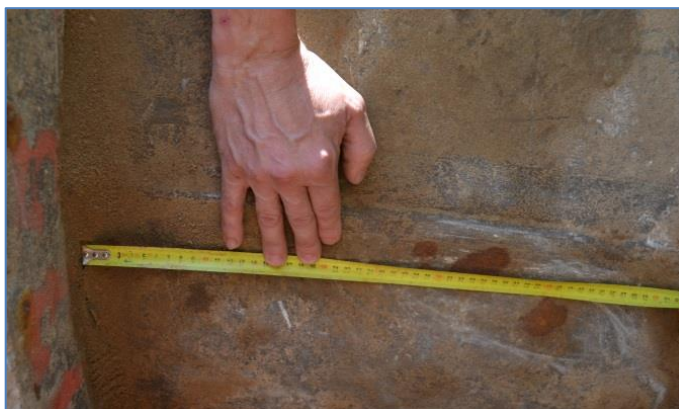
6.2. ábra: Zsaluillesztésnél észlelt rozsdafolt üzem alatti csövön (Kép készült: 2013. 04. 25.)

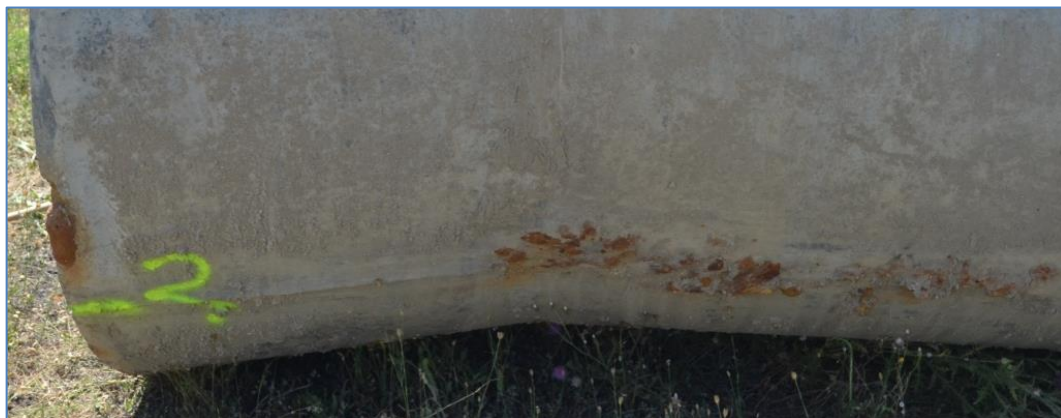
6.3. ábra: Zsaluillesztésnél észlelt rozsdafolt üzem kívüli csövön (Kép készült: 2013. 07. 17.)

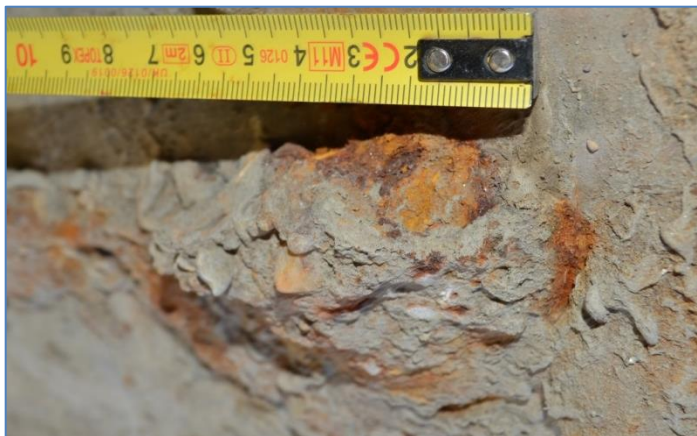
6.4. ábra: Zsaluillesztésnél észlelt talajjal keveredett rozsdatermék (Kép készült: 2013. 07. 17.)

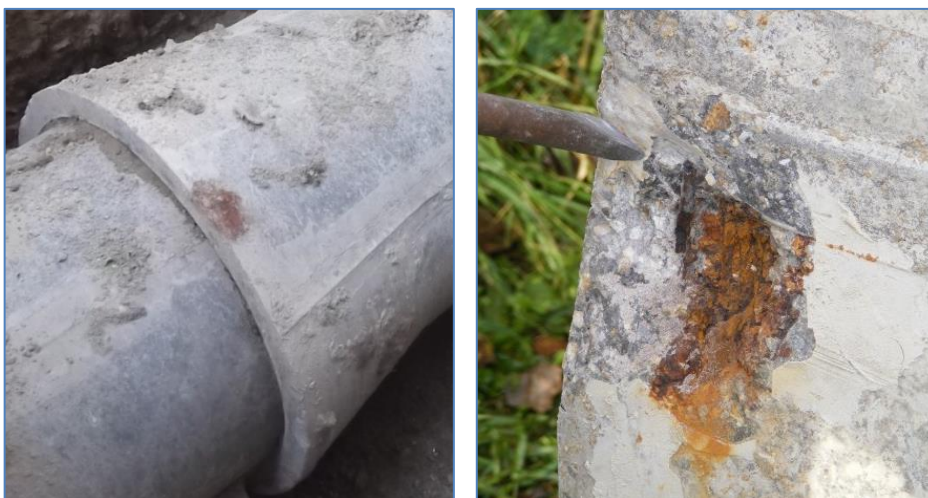
6.5. ábra: Spirálisan futó feszítőbetét véglehorgonyzásának hibája (Bal oldali kép készült: 2012. 07. 02., jobb oldali kép készült: 2010. 11. 04.)

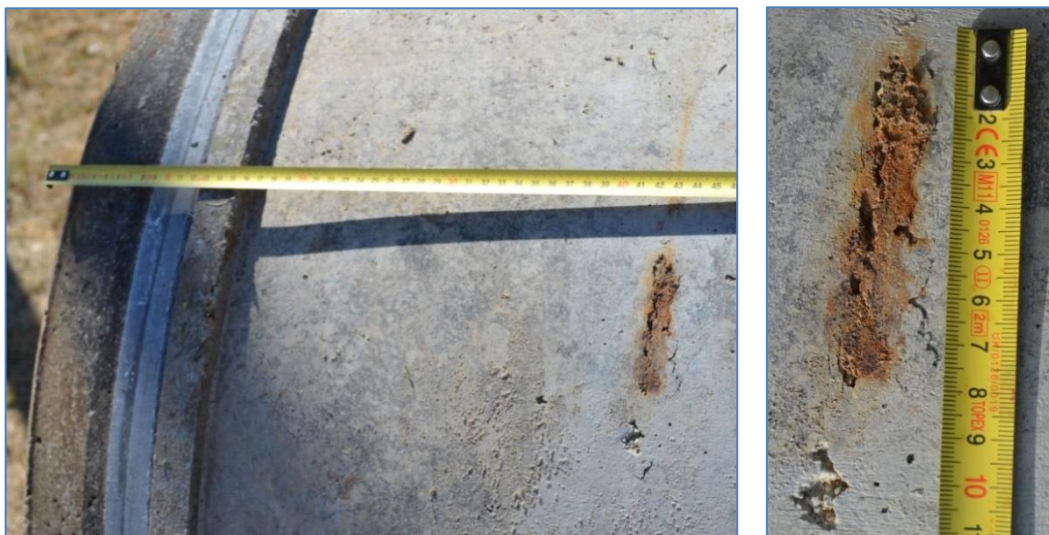
6.7. ábra: A csőszár végének közelében észlelt hosszanti rozsdafolt (Képek készültek: 2013. 07. 22.)

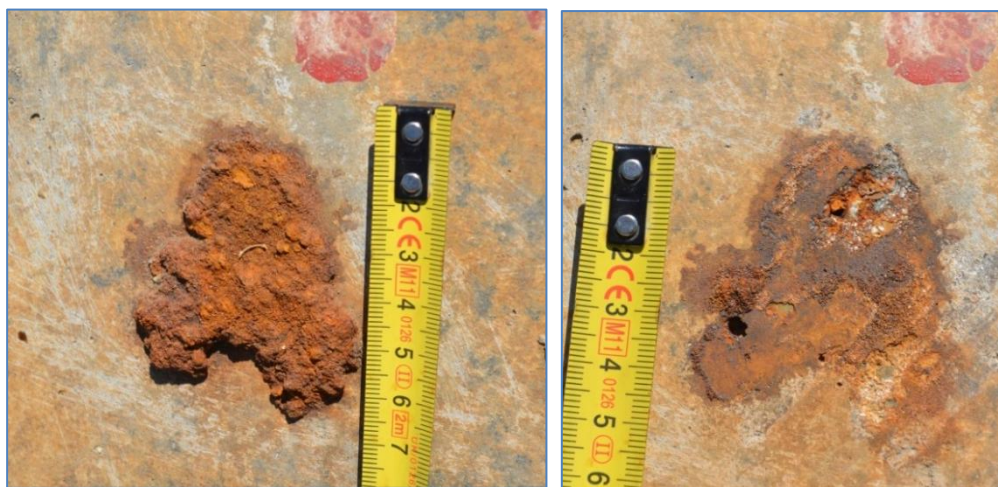
6.8. ábra: Beton felületén észlelt, hozzávetőlegesen 5×4 cm kiterjedésű rozsdafolt a felmérés kezdetén és a rozsdatermék eltávolítását követően, képek készültek: 2013. 07. 17.)

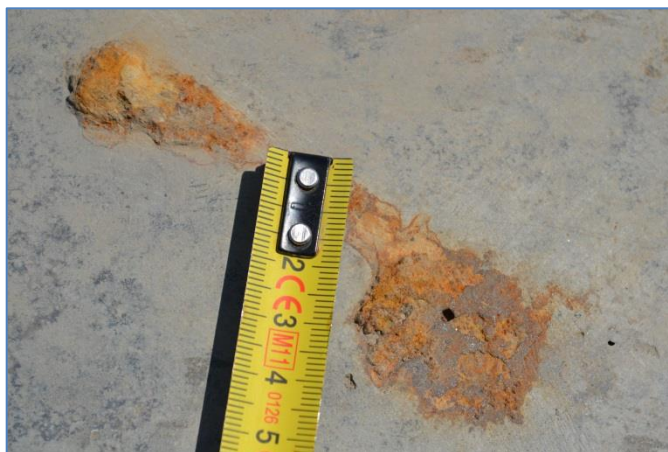
6.9. ábra: Beton felületén észlelt rozsdafolt a rozsdatermék eltávolítását követően, kép készült: 2013. 07. 17.)

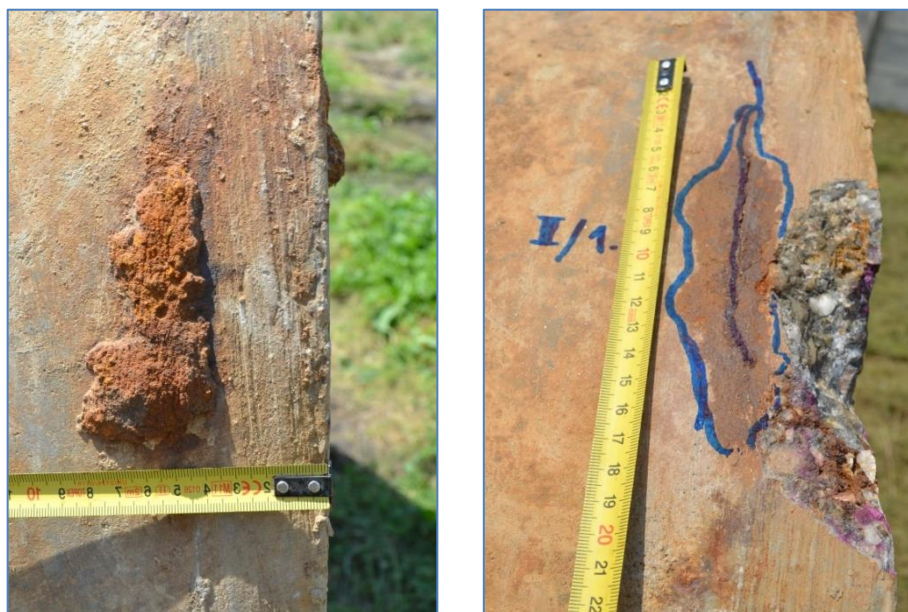
6.10. ábra: A tok végének közelében megfigyelt rozsdafolt a szemrevételezés elején és a rozsdatermék eltávolítását követően (Képek készülték: 2013. 07. 18.)

A 6.10. ábrán ismertetett repedés környezetét feltárva azt tapasztaltam, hogy a repedés a feszítőbetétekig tart. A repedés felülete fenolftalein oldat felhordása után nem színeződött el, tehát a repedés felületénél a beton pH értéke 9 alá csökkent. (Ez nem meglepő, hiszen a repedés felülete nem frissen tört felület, így a levegő CO_2 tartalma

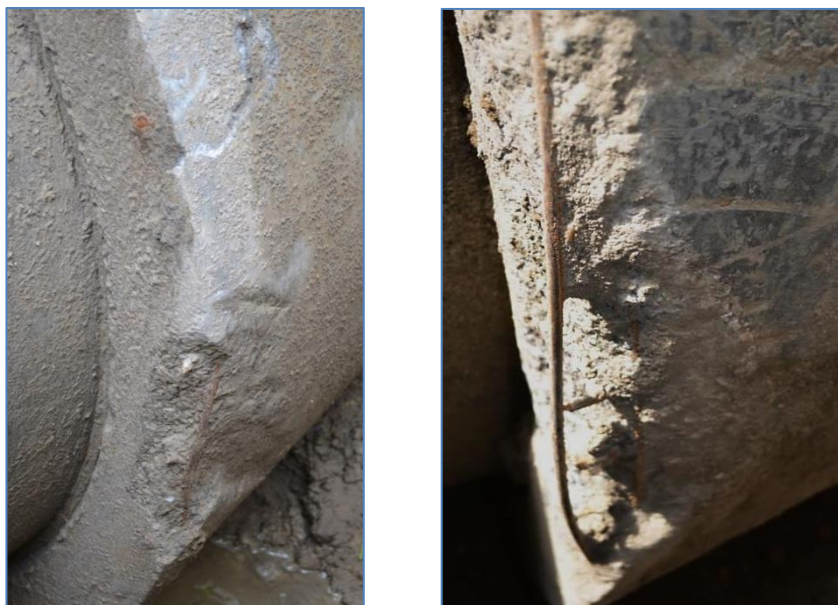
6.11. ábra: Munkagödör kiemeléskor megsértett betonfedés (A képek két különböző munkagödörben készültek 2013. 05. 06-án)

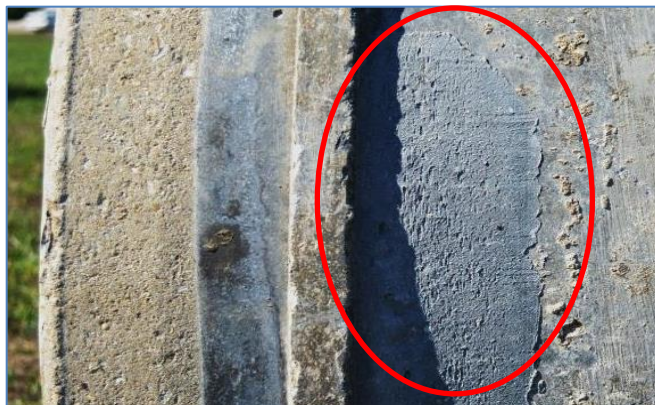
6.12. ábra: Cső felületén észlelt javítás (Kép készült: 2012. 08. 09.)

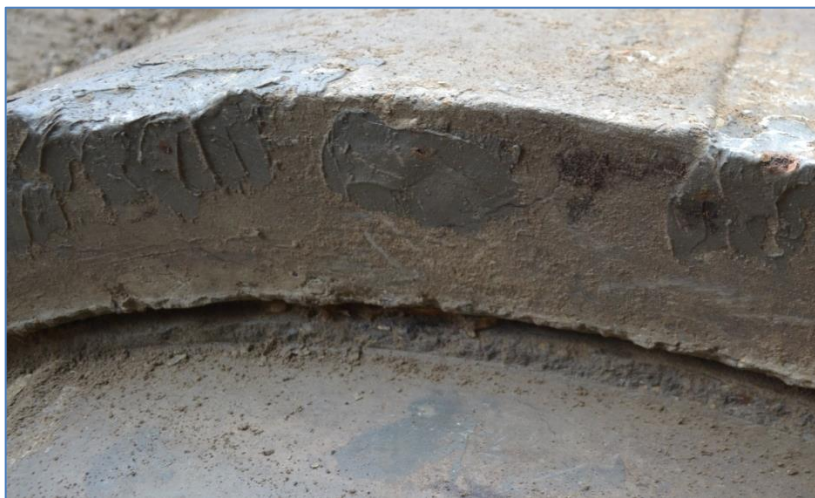
6.13. ábra: Cső bütös felületének és tokvég palástjának javítása (Kép készült: 2012. 06. 12.)

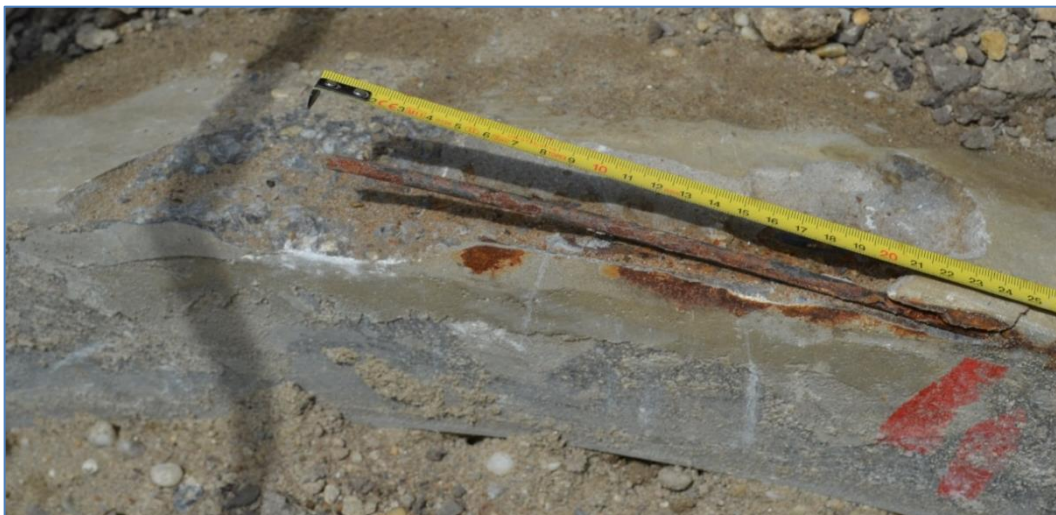
6.14. ábra: Tokvégnél kiálló feszítőhuzal (Kép készült: 2013. 05. 06.)

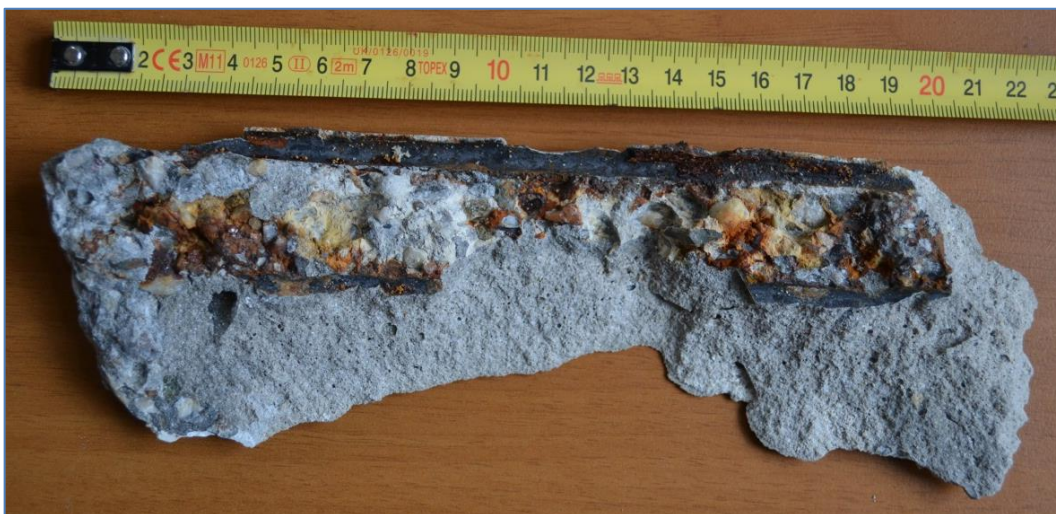
6.15. ábra: Tokvégről levált darab (Kép készült: 2013. 05. 06.)

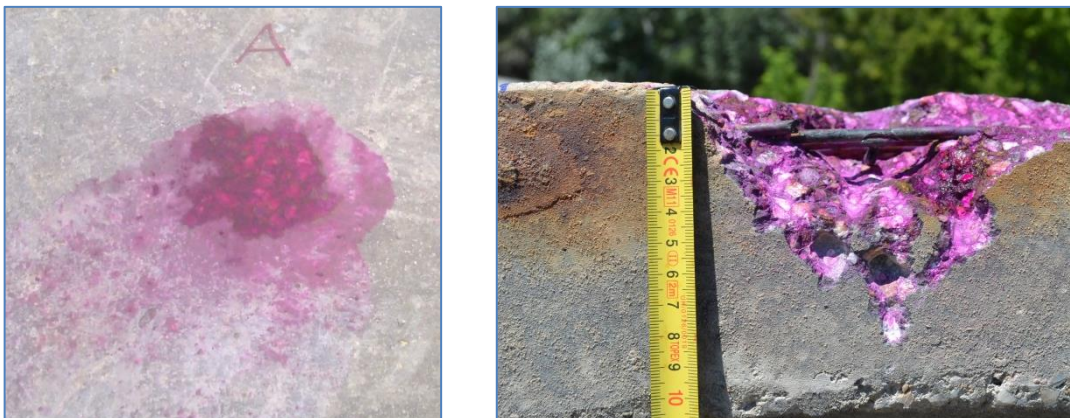
Az üzemem kívüli csövek vizsgálata során a betonfelületet megbontottam, és a frissen tört felületen fenolftalein oldattal megvizsgáltuk a karbonátosodási front mélységét. Ahogy a 6.16. ábrán látható, a karbonátosodási mélység legtöbb esetben nem érte el az acélbetéteket. Tehát az acélbetétek környezetében a pH érték > 9-nél.

6.16. ábra: Karbonátosodás vizsgálata fenolftalein oldattal (Bal oldali kép készült: 2012. 07. 16., jobb oldali kép készült: 2013. 07. 22.)

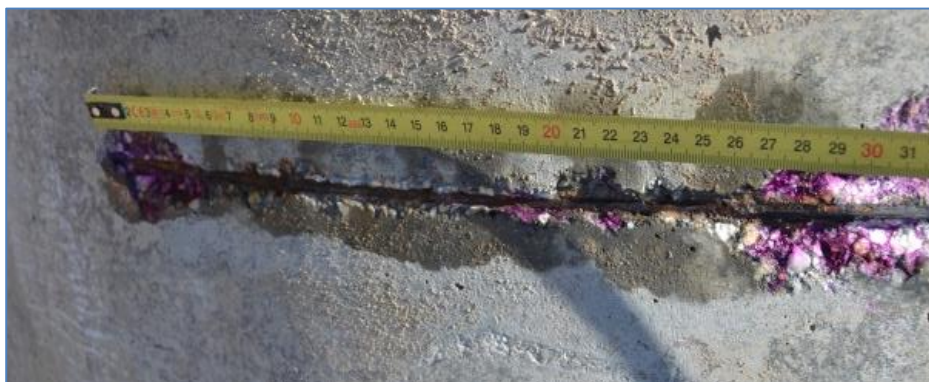
6.17. ábra: Karbonátosodási front elérte a feszítőhuzalt (Kép készült: 2013. 07. 22.)

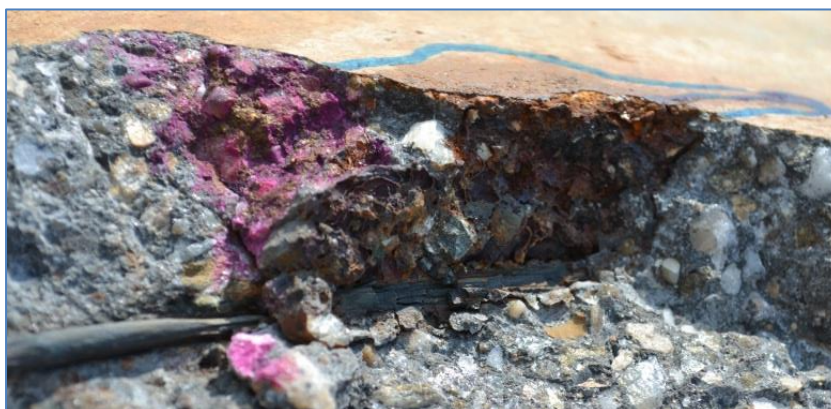
6.17. ábra: Repedés felülete nem színeződött el a fenolftalein oldat felhordása után
(Kép készült: 2013. 07. 18.)

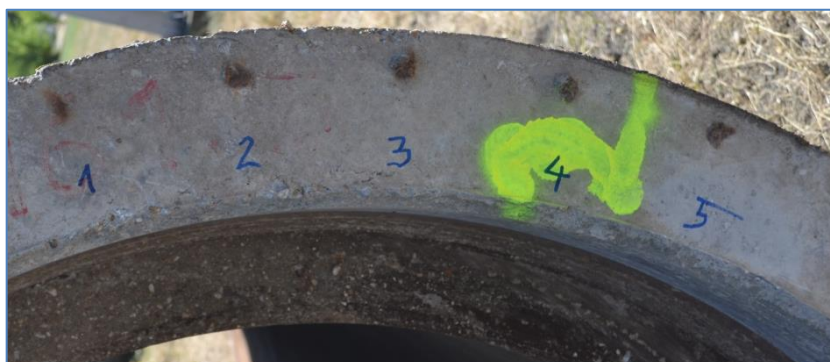
6.19. ábra: II. számú cső bütüs felületén tapasztalt rozsdafoltok (Kép készült: 2013. 07. 22.)

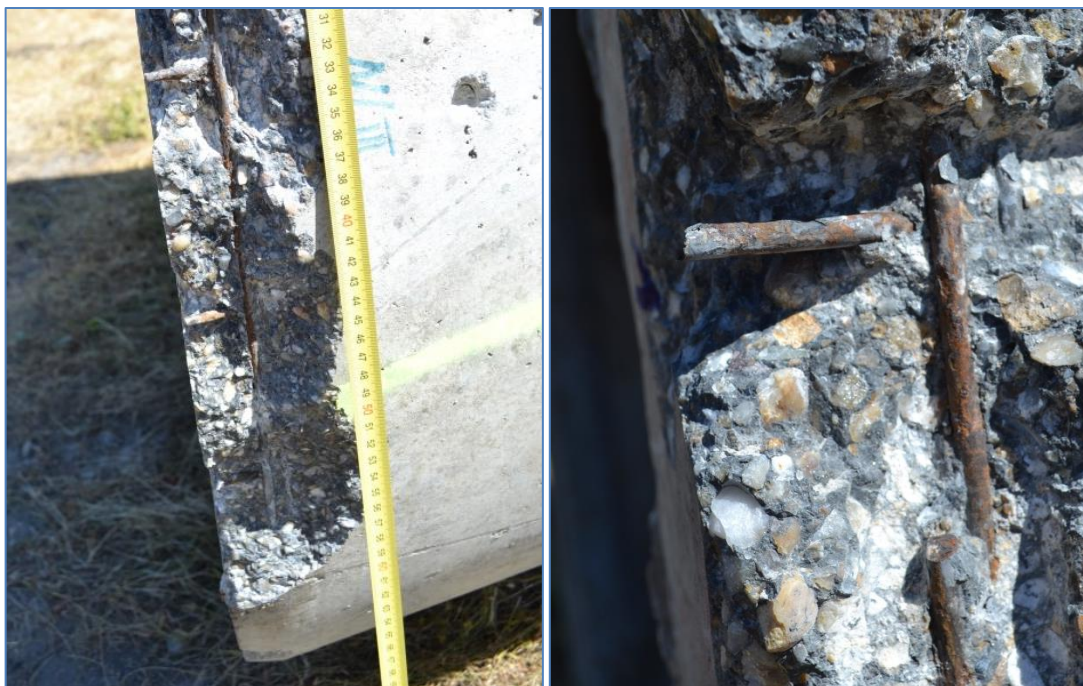
6.20. ábra: II. számú cső bütüs felületénél elvégzett feltárás (Képek készültek: 2013. 07. 22.)

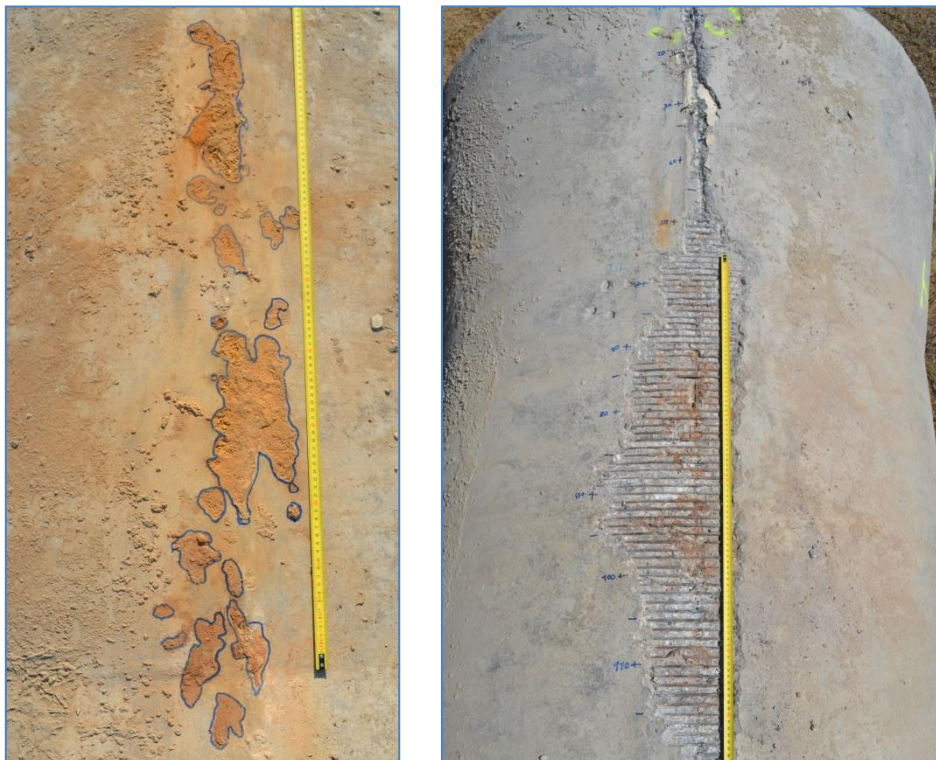
6.21. ábra: I. számú cső zsaluillesztésénél észlelt hibahely feltárása (Képek készültek: 2013. 07. 18.)

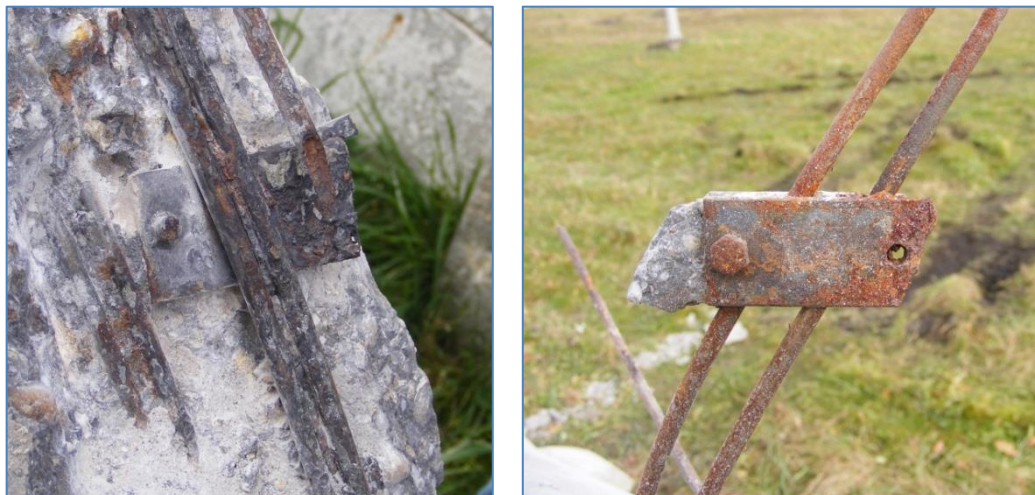
6.22. ábra: Spirálisan futó feszítőbetét véglehorgonyozása (Képek készültek: 2010. 11. 04.)

A friss törési felületen ellenőriztem, hogy a karbonátosodási mélység nem érte el a feszítőbetétet. Feltehetően a betonba bejutott kloridion hatására kezdődött meg a lehorgonyzó elem korróziója.

- több csövön is megfigyeltük a cső tokjának végéhez közel, a cső palástján egy jellegzetes rozsdafoltot, melynek feltárásakor látható volt a **spirálisan futó feszítőhuzal véglehorgonyzó elemének korróziója**. Elsősorban a cső бүтүс felületéhez közelebbi része károsodott a lehorgonyzó elemeknek. Ebből arra következtek, hogy **feltehetően a бүтүс felület irányából kezdődött meg a lehorgonyzó elem korróziója**. A friss törési felületen ellenőriztem, hogy a karbonátosodási mélység nem érte el a feszítőbetétet, illetve a lehorgonyzó elemet. **Feltehetően a betonba bejutott kloridion hatására kezdődött meg a lehorgonyzó elem korróziója**.

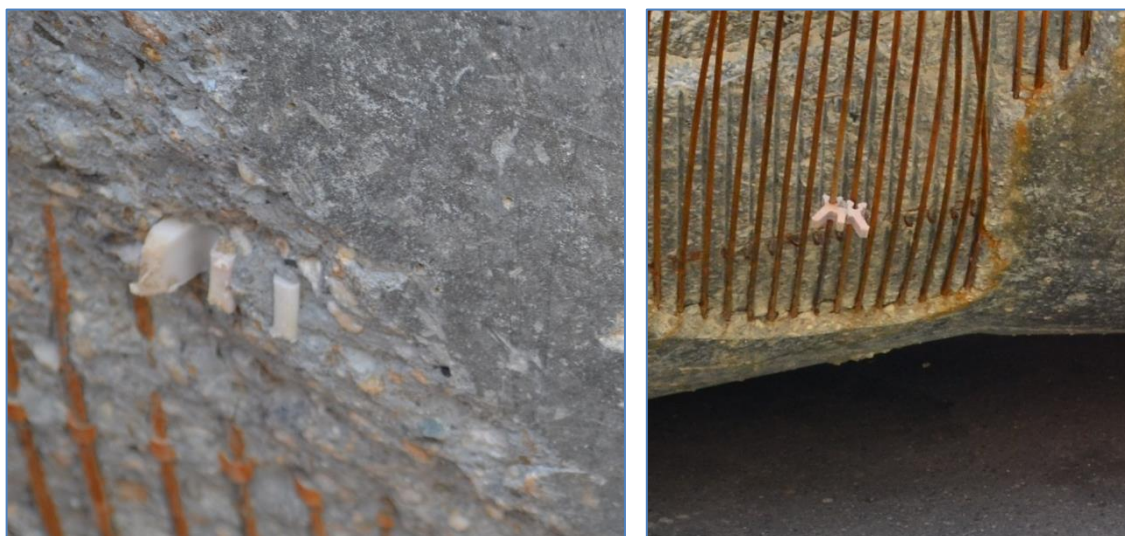
6.23. ábra: Csőtörés során szabaddá vált műanyag távtartók környezete (Képek készültek: 2012. 08. 03.)

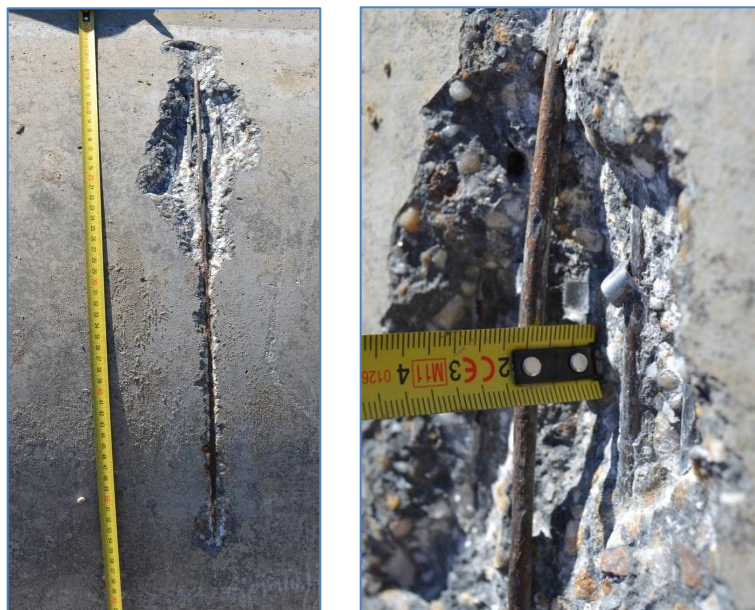
6.24. ábra: II. számú cső szár végénél tapasztalt hosszanti rozsdafolt feltárása (Képek készültek: 2013. 07. 22.)

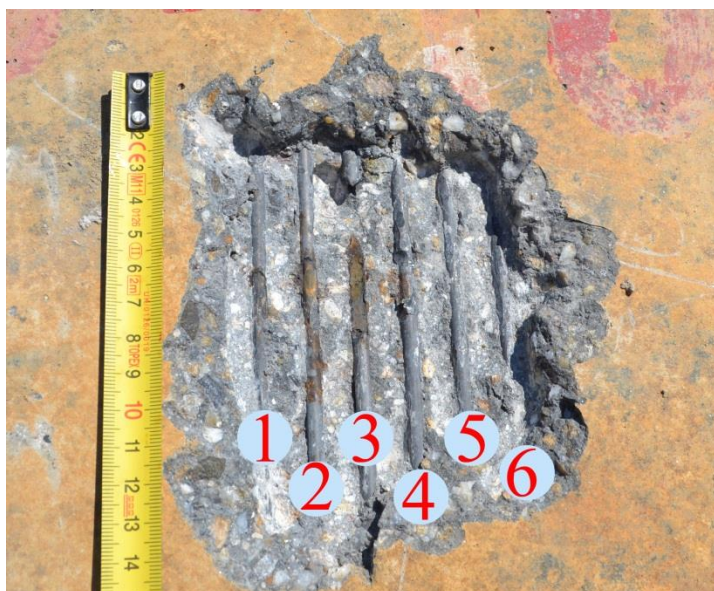
6.25. ábra: Hozzávetőlegesen 4×5 cm kiterjedésű rozsdafolt feltárása (Kép készült: 2013. 07. 22.)

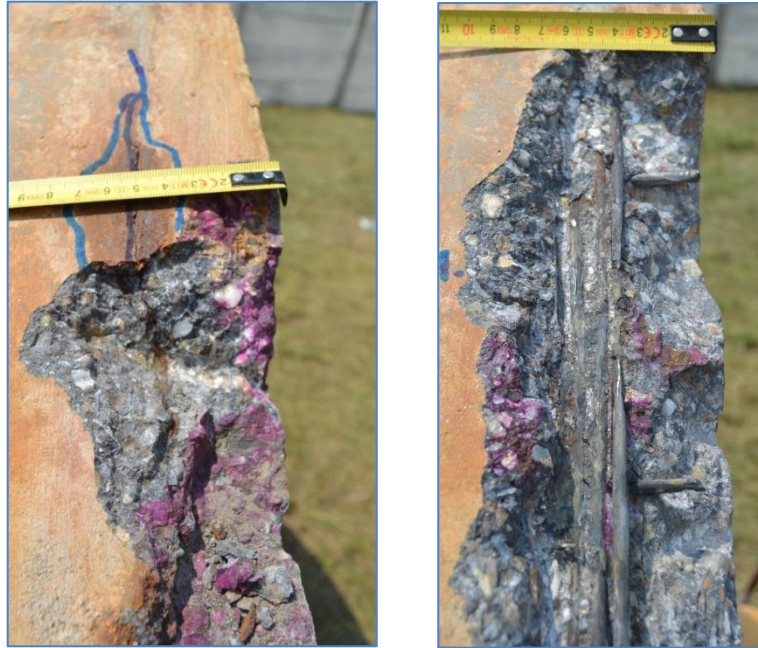
6.26. ábra: Rozsdatermék alatt talált repedés környezetének feltárása (Képek készültek: 2013. 07. 18.)

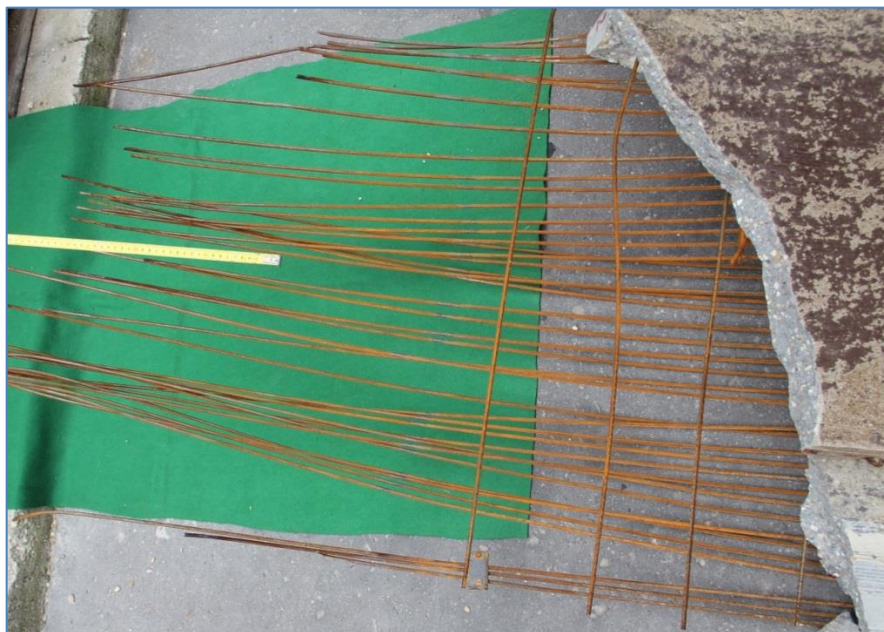
6.27. ábra: Spirálisan futó feszítőbetétek elszakadása (Kép készült: 2012. 07. 06.)

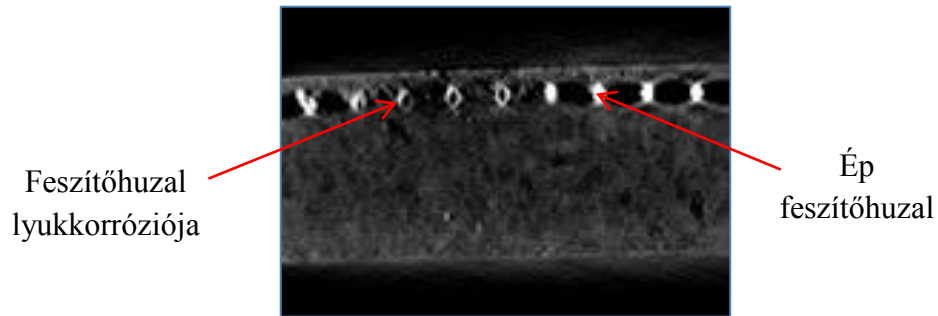
6.35. ábra: Spirálisan futó feszítőbetét lyukkorróziója a CT felvételen (CT felvételt készítette: Földes Tamás)

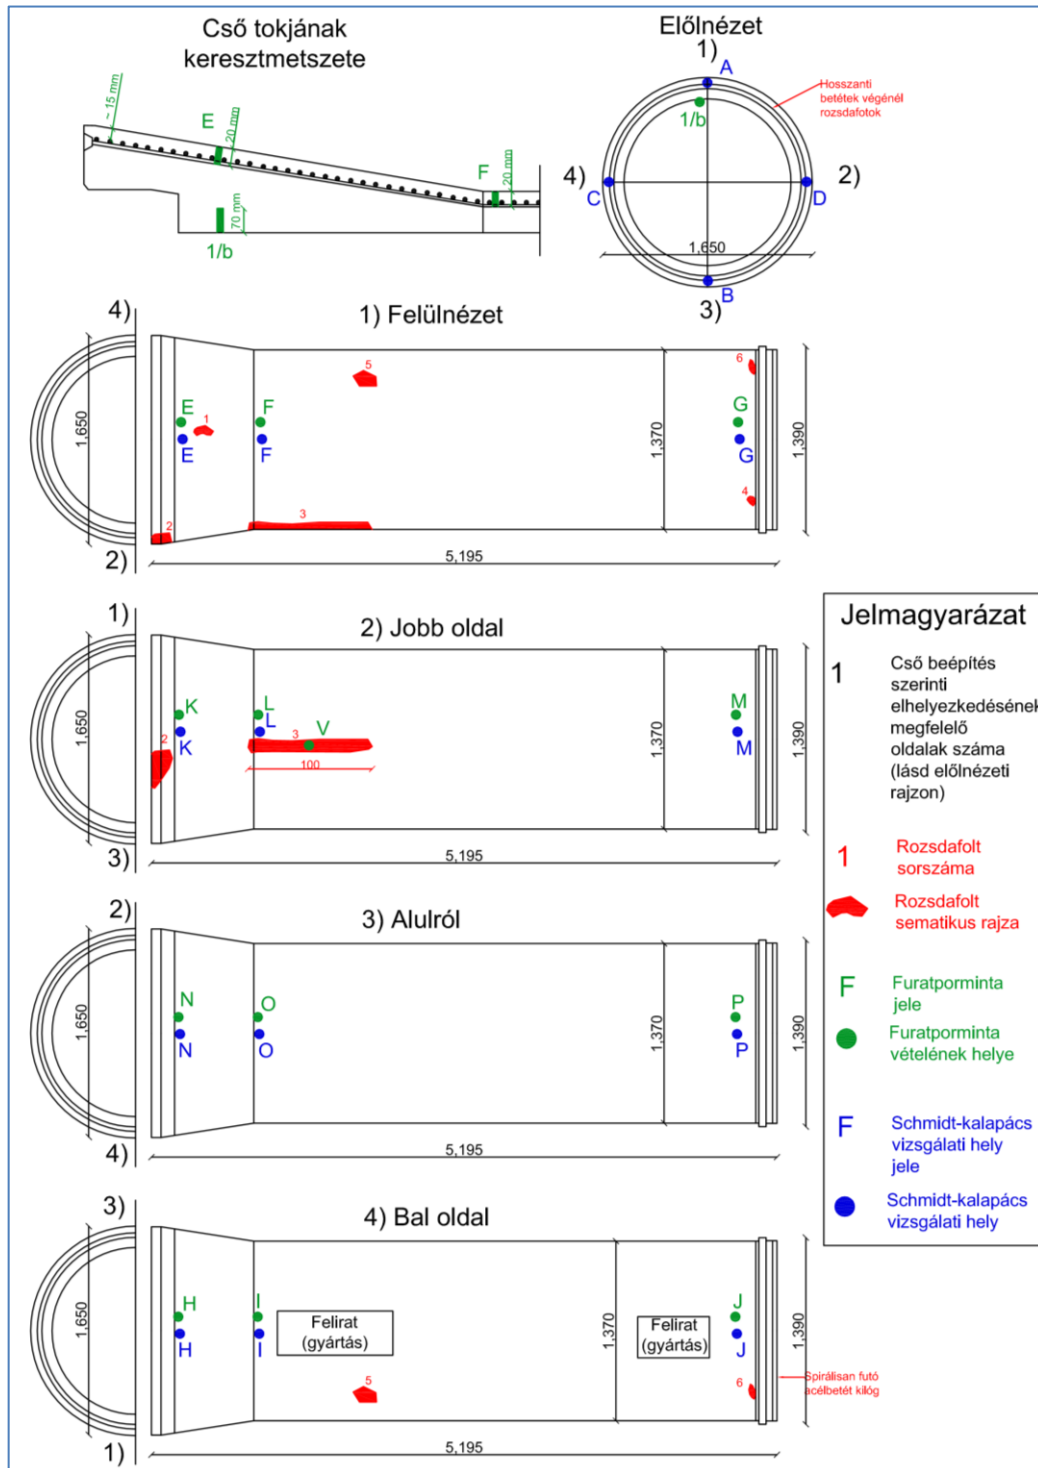
M.1. ábra: I. számú csövön észlelt rozsdafoltok és vizsgálati helyek vázrajza (Méréseket végeztem: 2013. 07. 17. és 2013. 07. 22. között)

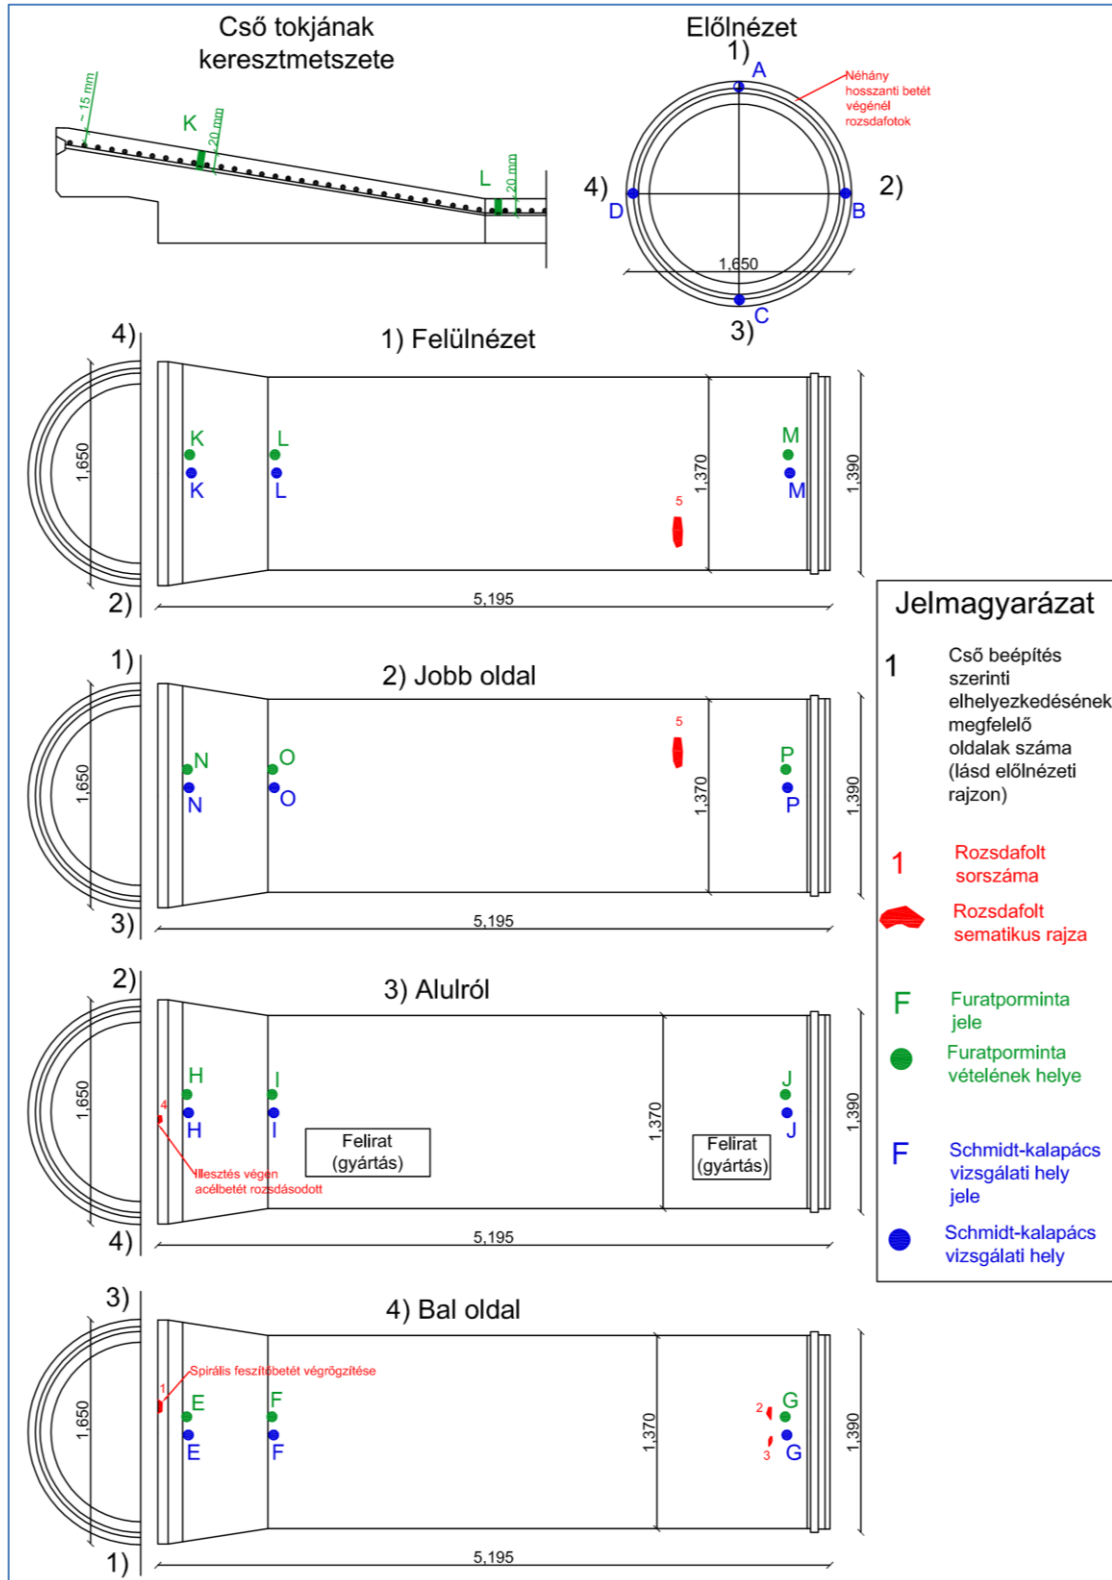
M.2. ábra: II. számú csövön észlelt rozsdafoltok és vizsgálati helyek vázrajza
(Méréseket végeztem: 2013. 07. 17. és 2013. 07. 22. között)
