# A 6. kerületi bérházak homlokzati változásai

Luleczky Judit

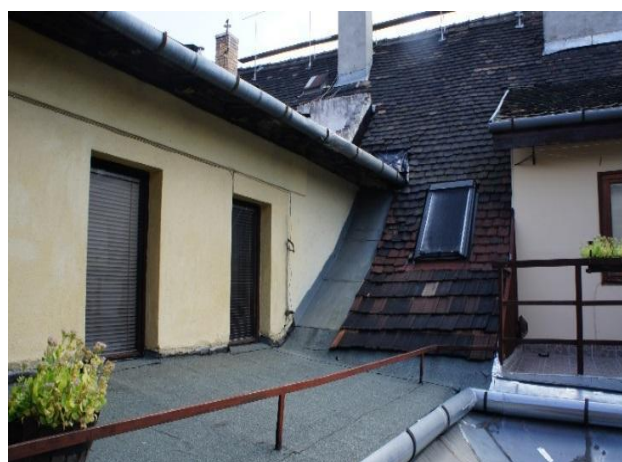
Nagymező utca 43. és Lovag utca 2-4.  
(Melléklet, 26.sor)

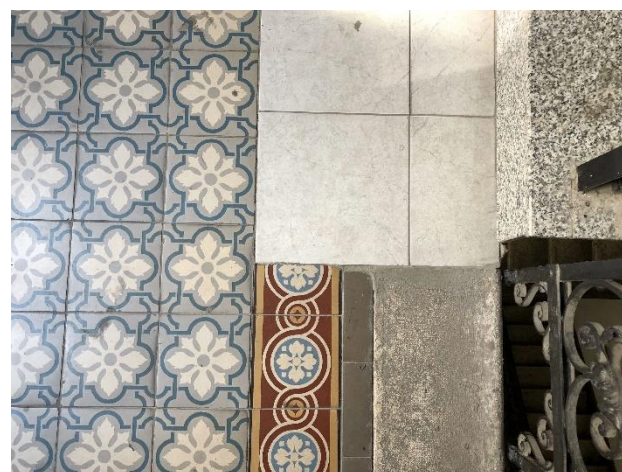
Zichy Jenő út 6. (Melléklet, 140.sor)  
anyagváltások

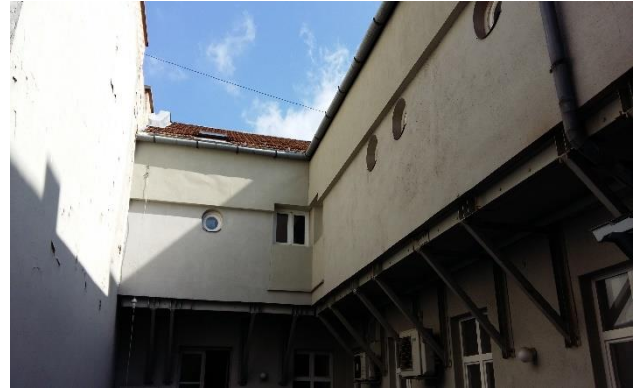
Az emeletráépítés van, hogy csak a belső homlokzatról érzékelhető, hiszen nem a teljes épületet érinti. Ilyenkor szinte semmit nem lehet érzékelni az utcáról a végbement változásokból, csakúgy, mint a Nagymező utca 4. (Melléklet, 20.sor) szám alatti ház esetében, ahol csak az udvar felől történt a beépítés

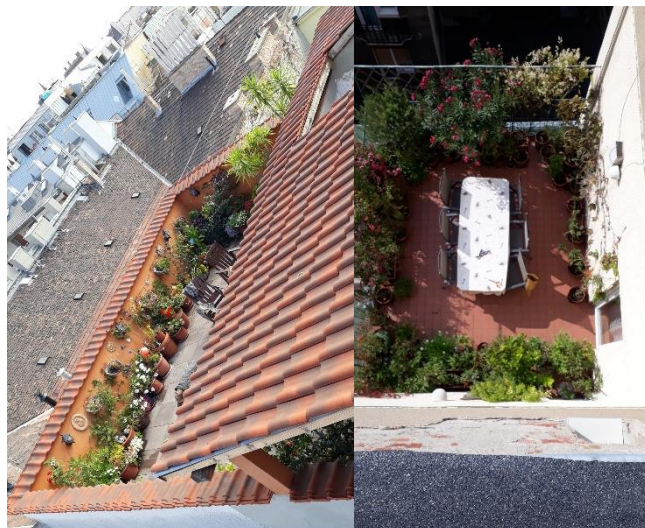
Vannak olyan példák is, amikor tetőteraszokat hoznak létre a beépítés részeként, ezzel jelentősen beleavatkozva a ház eredeti képébe. Ez történt a Bajcsy köz 1. és az Ó utca 1/b (Melléklet, 120.sor) számú sarkon álló háznál is, ahol a tetőbeépítés részeként két teraszt is létrehozta.

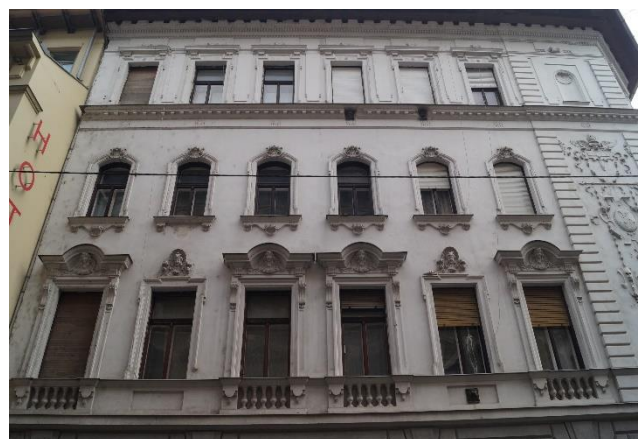
kaptak, ahogy a Székely Mihály utca 11.-Paulay Ede utca 29. (Melléklet, 47.sor) szám alatti épületnél történt. Ez rendezetlen külsőt ad az ingatlannak.

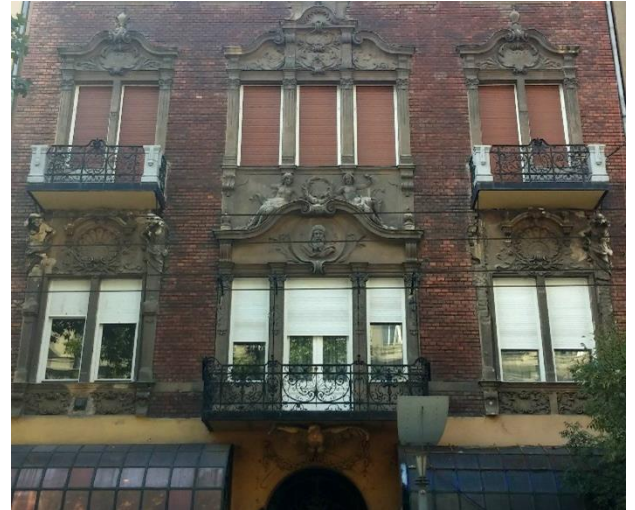
A legrosszabb, de nyilván legolcsóbb megoldás az ablakok műanyagra való cseréje. Ezek idegenül hatnak a homlokzatokon és teljesen felborítják a rendezett összképet, mivel a műanyag nyílászárók vastagabb tokkal rendelkeznek, mint az eredeti, kapcsoltgerébtokos ablakok. Erre számos példát lehetne említeni. A Nagymező utca 26. (Melléklet, 25.sor) szám alatti bérház esetében mára már csak néhány eredeti nyílászáró maradt, a többit műanyagra cserélték.

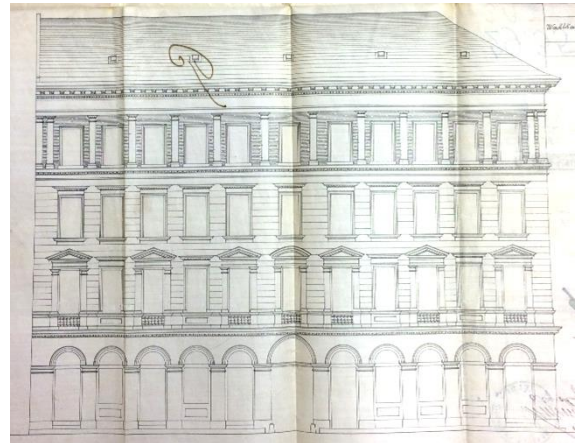
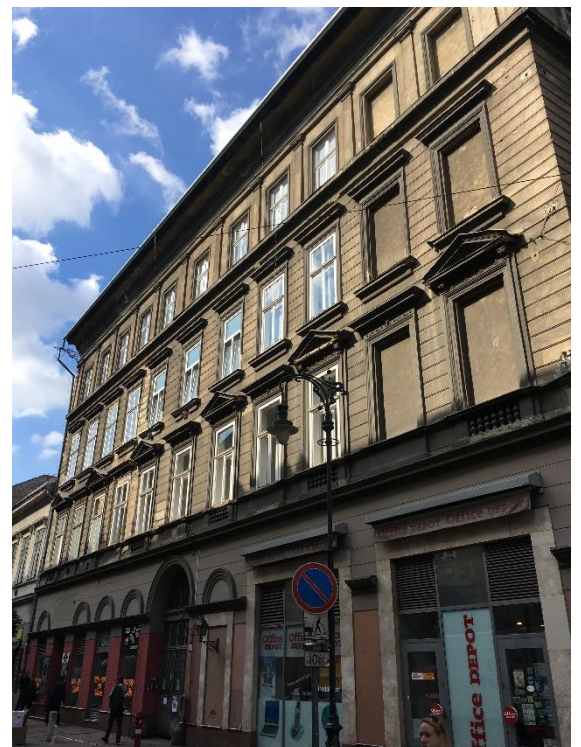
Király utca 52.-Nagymező utca 2.  
(Melléklet, 16.sor)

hogy az összeset, de van olyan homlokzat, amin csak pár portál záródása tér el), szélesítették vagy szűkítették a nyílást. A Király utca 52.- Nagymező utca 2. (Melléklet, 16.sor) szám alatti ház portáljainak szemöldöke eredetileg íves volt, mára azonban egyenes záródásúak. Néhány házon be is falaztak portálnyílásokat, ezekre az előző csoport elemzésében találhatunk példát.

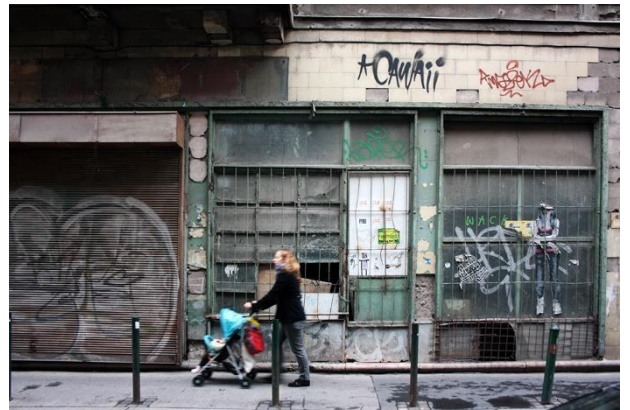
Székely Mihály utca 9. (Melléklet, 45.sor)  
graffitikkal csúfított homlokzat

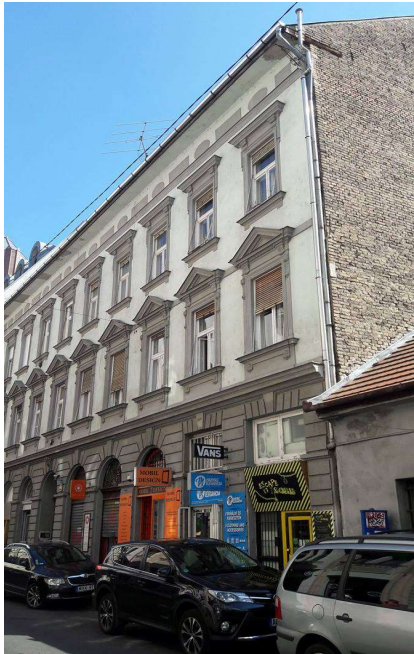
Bp, VI. Dessewffy utca 25-27.	29119	zavaró homlokzati elemek	"rendezetlen, üzletek reklámjaival teli portálok. 1934-ben átalakításra került sor, a ház ekkori tulajdonosa „Méltóságos Dr. Hann Arnoldné úrhölgy”. Az átalakítás nem volt nagy léptékű, kisebb változtatásokra került sor az alaprajzot illetően. Az épület hátsó részén, a belső udvarból vezető folyosót „meghosszabbították” kisebb falak átrendezésével, eltüntetésével, hogy összekössék a hátsó bevilágítóudvarral. Ugyancsak ezen a részen privát fürdőszobákat kerítették le, és megoldották az itteni kis helyiségek átszellőztetését. Hasonló munkákra került sor az első emeleti lakásoknál (kisebb fürdőhelyiségek, átszellőztetés), továbbá a kisebb lépcsőház és egy WC helyiség találkozásánál akusztikai átalakításokat végeztek."	Gombos Attila, Ondi Boglárka, Töröcsik Petra

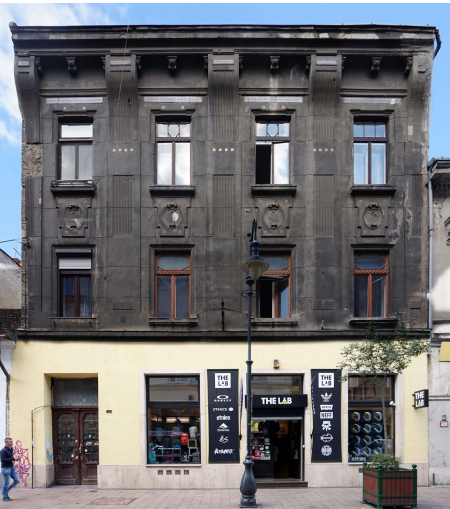
Bp, VI. Király utca 48.	29351		<p>"A földszint utcai homlokzata felújított, üzlethelyiség található, mely nem reprezentálja az épület eredeti értékeit. Hiányos a főpárkány helyenként, a vakolat poros. A könyöklőpárkányok az első szinten hiányoznak. földszinti üzlethelyiség hirdetőfelületei. A belső udvari homlokzaton néhány ablakot fehér műanyag ablakra cseréltek és védőrácsot helyeztek az ablakok elé. Graffitik, matricák rontják az összképet."</p>	<p>Hauer Tamás Péter, Kelemen Mariann, Székely Lajos</p>

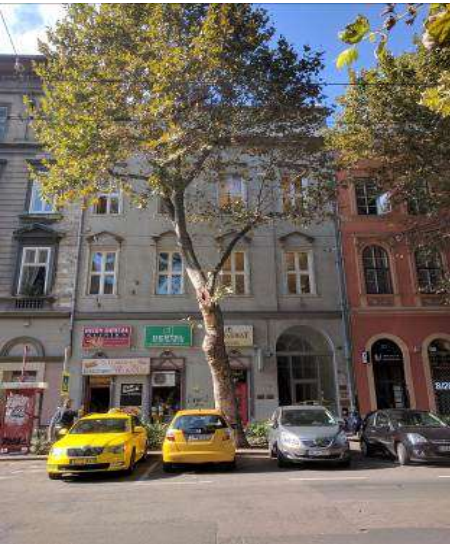
Bp, VI. Nagymező utca 4.	29354	emeletráépítés, bővítés, homlokzat átalakítás	<p>"Utcafronti bolt 3 db portál körül fém keretezés, bolt hirdetésáv rászerezve, fényreklámok elhelyezése alapvető kapcsolatot mutat a homlokzati nyílásarchitektúrával. Ennek ellenére kapcsolata a homlokzattal szervesen, értéket nem képvisel. Bolt fém portálképzése nyíláskeretesként működik, értéke kérdőjeles, esetlen. Az emeletráépítést az udvari homlokzaton megjelenő erős acél vázszerkezet támasztja alá. A tetőtér részben beépített a hátsó oldalon. A lábazat 80-as években készült műkő, stukkolt. Nyílászárók az átépítésekkel változtak, nincs eredeti építéskori. A kapuzat a klasszicista arányrendet követő fém portál. A tető a tetőtérbeépítéses szakaszon nyeregtetős acélszerkezet, az udvari keresztzárny felett vegyes, lapostetős, ill. félnyereg tető. 1942: Az eredetileg „L” alakú épülethez új épületszárnyat építenek a Magyar Siemens-Reiniger Művek Rt. megbízásából</p> <p>1943: Egy évvel korábbi terv kiegészítéseként az utcai homlokzatot átépítik, a pincében öltözőket alakítanak ki</p> <p>1948-55: Több belső átalakítást végeznek a házon. 1987: A homlokzat újabb átépítése -a mai állapot ekkor alakult ki- (Fogtechnikai vállalat megbízásából) "</p>	Lányi Gergely, Milassin Luca, Rombauer Áron

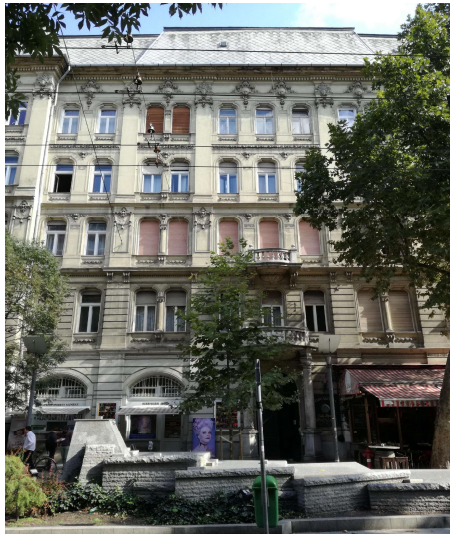
Bp, VI. Nagymező utca 19.	29064/0/A/5		<p>"Többnyire eredeti ablakok, néhol van felújított. A BFL Tervtárban az épület későbbi átalakításaira vonatkozó tervanyag nem található, jelen állapotában az építéskori állapot a meghatározó."</p>	Nagy Dominik, Siegel Dániel, Szák-Kocsis Ádám

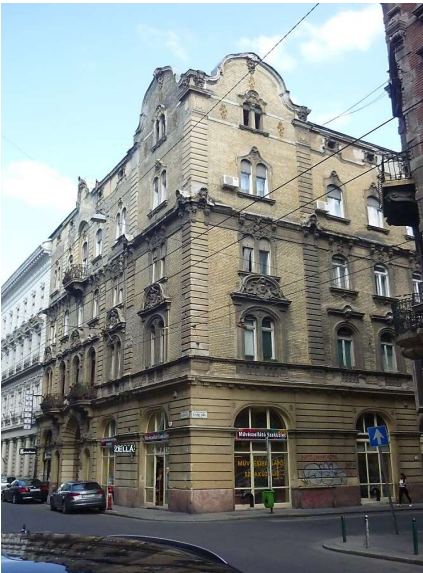
Bp, VI. Nagymező utca 43.-Lovag utca 2-4.	28-961	emeletráépítés, zavaró homlokzati elemek	<p>"Zavaró homlokzati elemek a cégérek, falfirkák, légkondicionálók, riasztók kültéri egységei. Egy kis szakaszon az egykori mosókonyha folytatásaként, kb. 25 négyzetméter alapterületen, a Lovag utcai szárny udvari homlokzatán, az északi végén emeletráépítés történt. Ennek a lakásnak a részeként a padlástér beépítésre került. A homlokzaton eredeti és felújított fa nyílászárók találhatóak. Nem maradtak fent az építés kori tervek, ezáltal igen keveset tudunk a homlokzat és az épület változásairól az évek során. Nem ismert, hogy háborús kori sérüléseket szenvedett e ház. A levéltári anyagok alapján, azonban ismert pár tervezett beavatkozás. 1971-ből fent maradt egy tervsorozat, ami többek között egy olajtároló, kazán és légó pince kialakítását tartalmazza. Az épület felmérésekor a pince nem volt megtekinthető, így az 1971-es átalakítások jelenlegi állapota nem ismert."</p>	Molnár Dóra, Móri Bence Mátyás, Nemes Vince

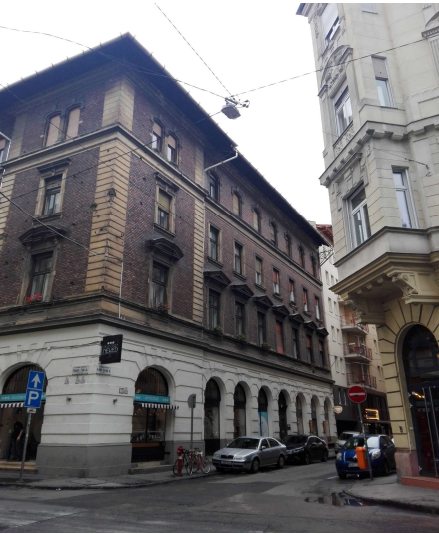
<p><b>Bp, VI. Paulay Ede utca 17.-Káldy Gyula utca 7.</b></p>	<p>29283</p>	<p>emeletráépítés, ablak cserék, lábazat</p>	<p>"A lábazati rész az egyetlen homlokzati rész, mely felújításban részesült a földszint java részét elfoglaló vendéglátóipari egység betelepülésekor. A homlokzaton és a belső udvari oldalon is megtalálható mind eredeti állapotú faablak, mind felújított, korszerű fa, illetve korszerű műanyag nyílászáró is. Az új, utólag épített lakószint ráépítés, egyszerű, vakolt falazatú."</p>	<p>Tátrai Anna Flóra, Enyedi Gellért, Nardai Sarolta</p>

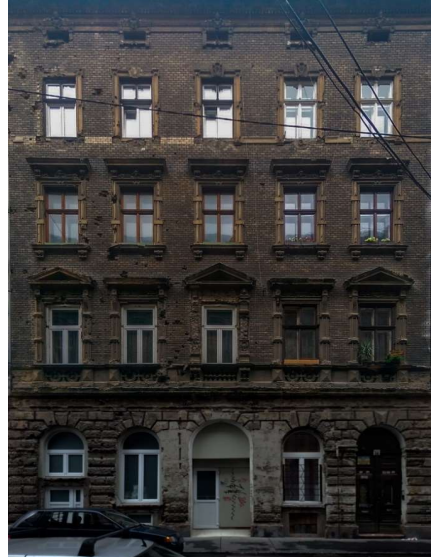
<p><b>Bp, VI. Paulay Ede utca 26.</b></p>	<p>29297</p>	<p>ablak cserék, zavaró homlokzati elemek</p>	<p>"Zavaróak az antennák és a kábelek a homlokzaton. Eredeti nyílászárók anyaga fa, az utólagos nyílászáró cserékkel műanyag ablakszerkezetek is kerültek a homlokzatra (néhol a színe is eltér)."</p>	<p>Boronkay Gábor Szilveszter, Juhász Gergő, Lovász Dalma Judit</p>

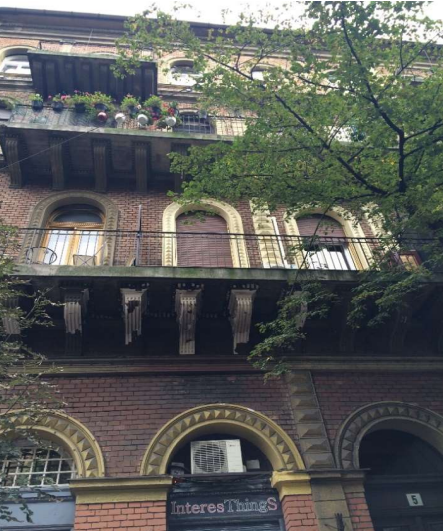
Bp, VI. Podmaniczky utca 5.	28935	portálok, tető, lábazat	<p>"A portálok kialakítása félköríves záródású, gyémánt kváderezés veszi körül. A nyílászárók ki lettek cserélve, eltérő homlokzati képet alkotnak. A lábazat műkő, helyenként műgyanta lábazati vakolattal. 1948-ban helyreállították a leégett 3. emeleti lakásokat és tetőszerkezetet. A mansard tetőt bakos tetőszékre cserélték, nyeregtetőként kiképezve. A födémeket borított gerendafödémre cserélték a még egészséges csaposgerendák felhasználásával élre állítva. 1949-ben engedélyezték a lakások és a tető használatbavételét"</p>	Futó Lili, Kurtz Kata, Ramos Viktória

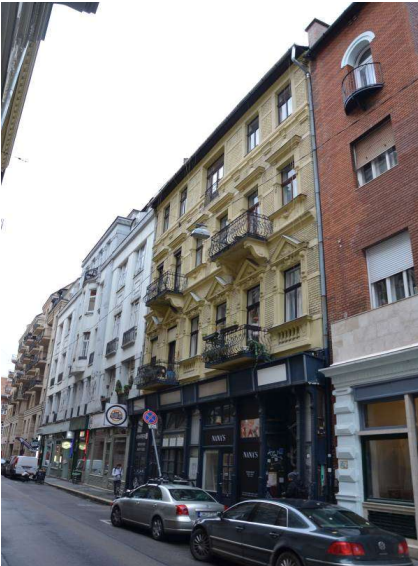
Bp, VI. Székely Mihály utca 8.	29292	emeletráépítés, bővítés	<p>"A 3. emelet később épült. A felmérés készítésekor egy újabb emeletráépítés már engedélyezési szakaszban volt. 3. emelet mosókonyhát irodává alakították. Az első periódusban csak az utcai traktus és a lépcsőház valamit egy hátranyúló szárny épült meg, majd ezt bővítették a hátsó szárnnyal. Az első bővítést követő utólagos színtráépítésnek köszönhetően a harmadik emelet homlokzatában kissé eltér a többi szinttől, még hozzá oly módon, hogy az eredeti főpárkány átalakult a harmadik emelet ablakpárkányává, illetve az új szint axiskiosztása eltér az alatta levőkétől. A további bővítés 1925-ben következett, amikor Feldmann Izsó és neje külön bérlakásokat létesített a szűkös telek hátsó határának irányában. Így az udvar egy belső udvarra alakult át, melyet egy új függőfolyosó vett körbe, a leghátsó lakások bevilágítása pedig a hátsó kertnek köszönhető, mely a hátsó homlokzat telekhatártól való kismértékű előretolásával alakulhatott ki. A jelenkori állapot az 1925-ös bővítést követően csekély mértékben változott csak – mind az alaprajzon, mind pedig a homlokzaton csak kis változtatások történtek, az épület állapota azonban jelentősen leromlott. "</p>	Bális Marcell Gergely, Lunk Zoltán, Pongrácz Soma

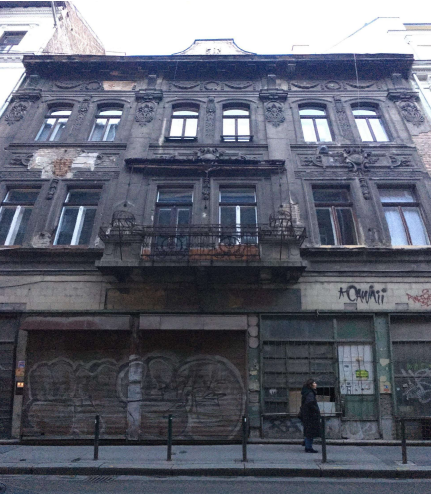
Bp, VI. Székely Mihály utca 9.	29324	bővítés, kapu csere, portálok, zavaró homlokzati elemek, lábazat	<p>"A földszinten három acélportál és egy acélkapu található, melyek az 1933-as átalakítások eredményei. Valószínűleg ugyanekkor burkolták le csempével földszinti homlokzatot is. A kapu eredetileg középen helyezkedett el, most a bal szélső tengelyben nyílik. Zavaró az erősen málló vakolat, sok helyen látszik a csupasz téglá, a portálok lepusztultak, a falon graffitik vannak. A homlokzat alján kő szegély található lábazatként. Az udvart régen, a sütőde bővítése miatt igényesen kivitelezett földémmel fedték le, azonban ez ma már nem áll, helyette egyszerű, nem járható fémlemez szerkezet fed. 1933-ban Preis Miksa újabb átalakításokba fogott, a sütődét és az üzletet az utcai szárny földszintjének teljes átalakításával megnyitotta az utca felé. "</p>	Ádám Viktória, Mester-Csiki Borbála, Cseresznyés László

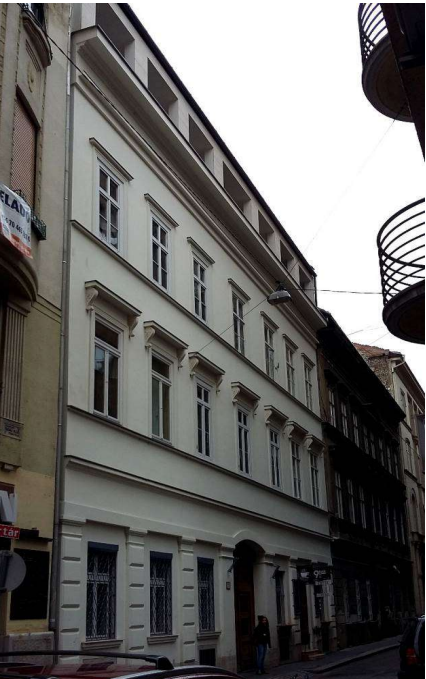
Bp, VI. Lázár utca 5.	29216	emeletráépítés, ablak cserék, tető, kapu	<p>"Néhány helyen a homlokzaton a régi fa szerkezetű nyílászáró műanyag szerkezetűre van cserélve, melyek próbálnak hasonlítani az eredeti nyílászárókra. Az eredeti fa nyílászárók kapcsolt gerébtokos kialakításúak. A kétszárnyú kapu az eredetit imitáló, felújított. A kapu két oldalán zászlótartó rudak találhatóak. Jamniczky Lajos építő, kivitelező és építő mester 1 emeletet építtetett még rá. 2014-ben Éptech Invest General Kft. kivitelező cég által még két emelet került a meglévő szintekre és átfogó felújítást kapott az egész épület. A főlépcsőházba bekerült egy üveglift, ezért egy tartópillért el kellett távolítani az orsótérből. A felhúzott két emelet korszerű struktúrával épült rá a hagyományos struktúrára. A két épületrész között feszültség érződik. A legfelső lakásokból a tetőteraszokra kijárat vezet. Ekkor került sor a külső és belső homlokzat teljes felújítására, ezzel egységesítve a teljes megjelenést."</p>	Antal Vivien, Decsák Petra, Gyuris Anna

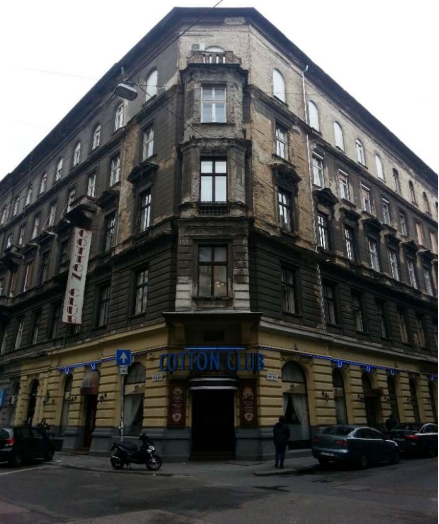
Bp, VI. Weiner Leó utca 19.	28950	portálok, ablak cserék, bővítés	<p>Az udvart beépítették egy földszintes melléképülettel.  "1895-ben készültek el az engedélyezési tervek, illetve az építési engedélyt is ebben az évben adták ki.  1941-ben elkészültek a lift tervei, ami aztán 1942-ben valósult meg.  1945-ben felújítására, illetve átalakítására került sor, amelynek keretei közt új földemet kapott.  1961-ben transzformátorállomást létesítettek a pincében.  1962-ben átalakításra került sor.  1967-ben készült a kirakat terve.  2002-ben készült a földszinti portálok, illetve az első emeleti ablakok felújításának terve."</p>	Sárközi Bálint, Szilágyi Szabolcs

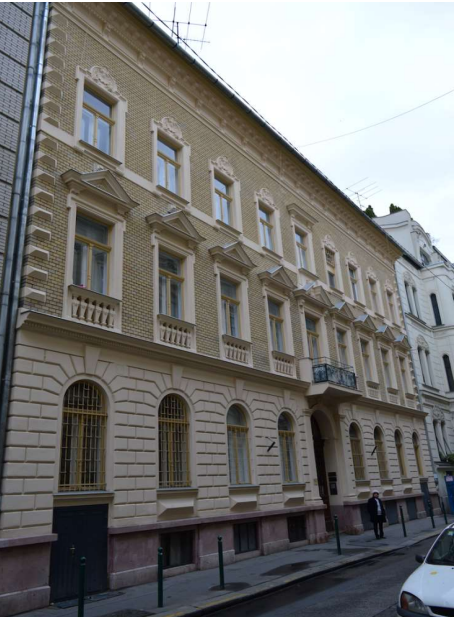
Bp, VI. Zichy Jenő utca 7.	29181	homlokzati átalakítás, lábazat	<p>Az épületen kőlabazat látható, mely alul eredeti, felül műkő. "Az eredeti tervektől eltérően az második emeleti nyílások keretezése díszesebb. Nagyobb beavatkozás, átalakítás kizárólag a középső axisban található erkély esetén történt."</p>	Pirity Ádám, Héczey Szabó Csaba, Scheiling Balázs

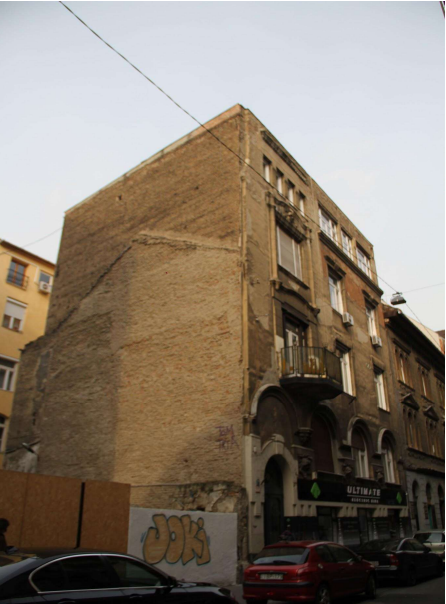
Bp, VI. Zichy Jenő utca 10.	29171	emeletráépítés (tetőtérbeépítés), portálok	<p>A portálok eredeti állapotát a felújításkor nem vették figyelembe. 2 emeletráépítés történt. "A homlokzaton a korábban tetősíkban tartott műterem helyén, a homlokzatra építéssel kialakítottak egy lakhatásra alkalmas teret. A belső udvarról látszik, hogy az utca felőli szárny</p> <p>első emeletén egy lakás bővítése történt a kaputól a lépcsőház felé vezető folyosó fölött illetve második emeleti erkélyen. Mindkettő fa anyagú beépítés, de egymástól különböző, valószínűleg eltérő időpontban épültek. A második emeleten az eredeti korlátot meghagyták a beépítés előtt.</p> <p>Illetve az udvari (hátsó) szárnyra egy teljes szint ráépítés készült." "</p> <p>A közelmúltban engedélyezték a tetőtér beépítését, az udvari homlokzatot befolyásoló módon. "</p>	Botka Fanni, Fehér Barbara, Fenyvesvölgyi Mónika

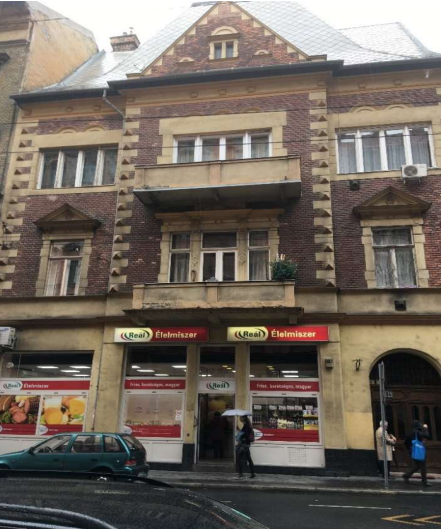
Bp, VI. Király utca 94.	29480	nyílás befalazás, portálok, ablak cserék, homlokzat átalakítás, zavaró homlokzati elemek, lábazat	<p>Zavaró elemek: légkondicionáló berendezések, parapet-konvektorok, kereskedelmi reklámtáblák. "Az eredeti lábazat elpusztult." "Az eredeti kapuzat elpusztult, három szárnyas volt. A jelenlegi a jobb oldali axis tengelyében nyíló, kétszárnyú kapuzat szimmetrikusan táru fel, és vezet a belső udvarra." "1930-ban magántulajdonba került, ekkoriban épült a második emeleti erkély. A II. világháború után alakult ki a jelenlegi állapot, a lakások újra osztásával 9 lakás került kialakításra. "</p>	Kiss Gábor, Mallár Máté

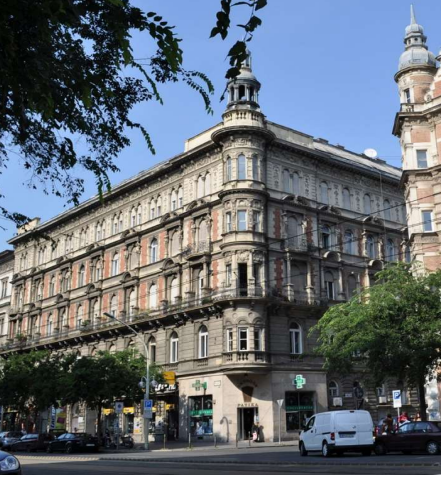
<b>Bp, VI. Teréz körút 7.-Szófia utca 6.</b>	29420	kapu csere, ablak cserék, portálok, zavaró homlokzati elemek	<p>"A portálok a Teréz körúti homlokzatra jellemzők. Kialakításuk beleillik a homlokzati rendszerbe, kivéve a patika portálját, mely később épült a házhoz Bauhaus stílusban. Megjelenésük nem zavaró." "Az épületen több, a homlokzatra merőleges hirdetőtábla/cégér is megtalálható. A Szófia utca felőli homlokzaton néhány helyen megjelenik a klíma." "A Teréz körúti kapu kétszárnyú, fából készült, nem eredeti, a fal belső síkjához illeszkedik.</p> <p>A Szófia utcai kapu szintén fából készült felnyíló kapu, a fal külső síkjához illeszkedik, még az eredeti nyílászáró van beépítve. " 1841-ben óvohely kialakítását engedélyezték.</p>	Csakurda Zoltán, Cselényi István Bence, Szabó Péter Bálint, Zöllner Zita Gabriella

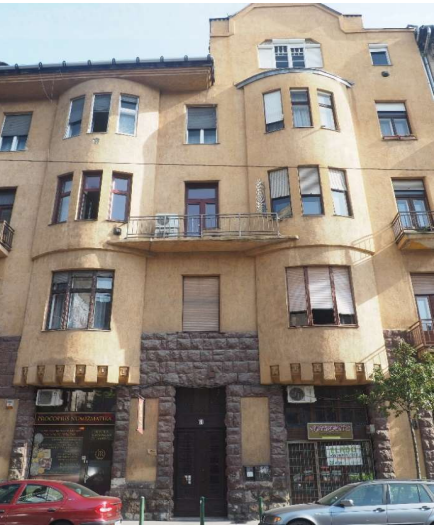
<b>Bp, VI. Vörösmarty utca 61.</b>	28684	zavaró homlokzati elemek	zavaró elemek: "klímaberendezések kültéri egységei, riasztóberendezések, betörésvédelmi rácsok"	Beóka Balázs, Szalai Péter, Szecsei Valter

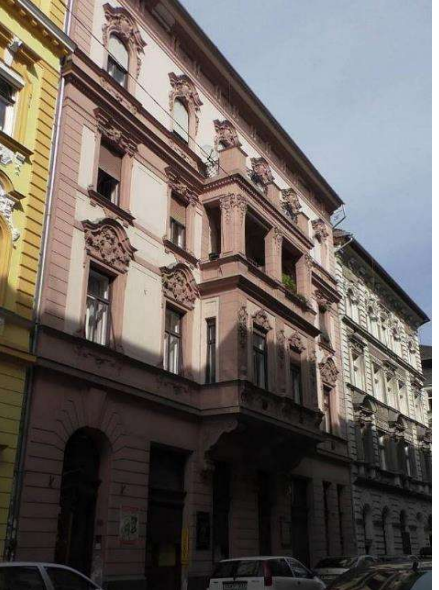
<b>Bp, VI. Aradi utca 32.</b>	28705	ablak cserék, tető, zavaró homlokzati elemek	"A falon, és néhol a portálok fém redőnyein graffiti látható, és a harmadik emeleten a loggia bal sarkában egy parabola antenna jelenik meg." Tervben van a tetőtér beépítése. "Kicserélt nyílászárók csak a belső, udvari homlokzaton találhatóak, a homlokzati nyílászárók mind eredetiek, mindössze a redőny lett kicserélve néhány helyen."	Kurucz Csilla, Vadányi Zita, Marczell Bernadett

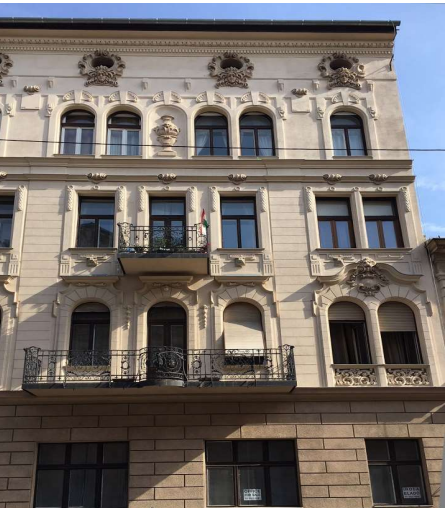
Bp, VI. Vörösmarty utca 41.	28714	tető, homlokzati díszítés, ablak cserék	"A tetőtér ÉK-i részében található egy vasbeton szerkezetű, nagyjából 40 m <sup>2</sup> -es szükségglakás, ablakok nélkül. (Terv nem található a levéltári tételek között.) Vélhetően egy sérülés következtében megrongálódott a tetőszerkezet, egyszerűbb volt így pótolni és javítani." "A lábazatként kezelt földszinti homlokzaton vélhetően nem eredeti, kváderosztást utánozó vakolatarchitektúra jelenik meg."	Kalota Domonkos, Szabó Eszter, Szladek Katalin Anna

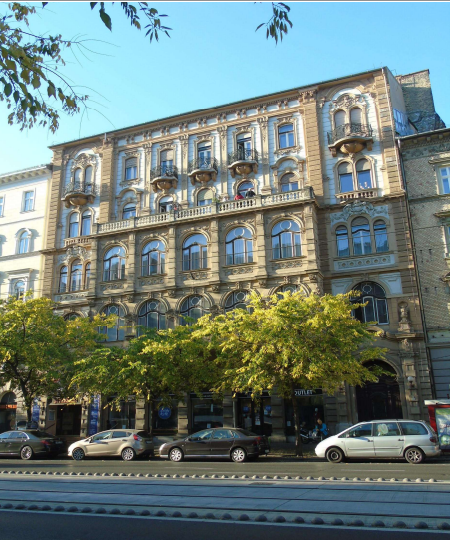
Bp, VI. Teréz körút 48.	28895	emeletráépítés, bővítés, ablak cserék, nyílás áthelyezés, homlokzati díszítés	<p>"A legszembetűnőbb különbség, hogy a levéltári források alapján a terveken a homlokzat két szélső axisa lunettás lezárással és tetőfelépítménnyel van kihangsúlyozva. Ezek ma már nem találhatóak meg valószínűleg egy átépítés következtében. Ugyancsak ilyenkor alakíthatták át az eredeti homlokzati rajzokon található magastetőt egy laposabb hajlásszögűvé, ami ma is látható." "A belső, udvari homlokzaton megfigyelhető egy emeletráépítés a Jókai utca felőli traktuson. Itt a homlokzat síkja kiugrik az alatta levőhöz képest, és az ablakok keretezése és nagysága is eltér a többitől. " " Megemlítenéd még, hogy az épület Jókai utcai oldalán egy kocsiszínt is kialakítottak az építkezéskor. Ennek a helyén nyílt meg 1912-ben a Ferenczy Kabaré, melyet számos más kabaré és színház követett míg 1978-ban létrejött a ma is itt működő Játékszín színház. Az idők folyamán, az érdeklődés növekedésével az éppen aktuális intézményt bővíteni és fejleszteni kellett. Ezért 1916-ban áttörték a körüti falakat, és a főbejáratot áthelyezték a Teréz körútra."</p>	Máté Balázs, Sági Zoltán, Varga Géza

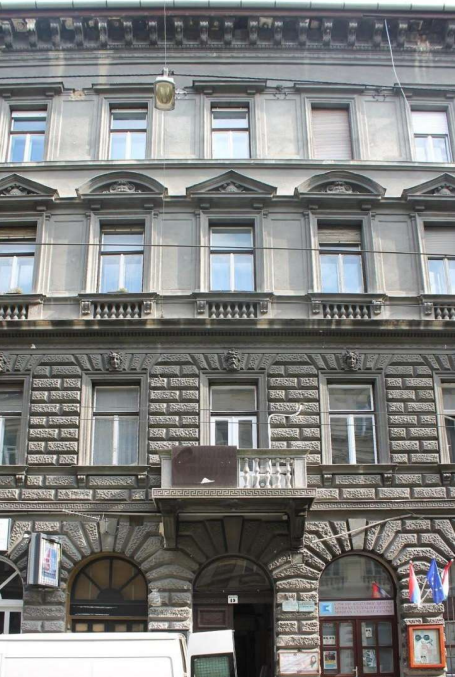
<b>Bp, VI. Nagymező utca 49.</b>	28938	tető, homlokzat átépítés, zavaró homlokzati elemek	Az épületen a vezetékek elvezetése nem rendezett. "A Budapesti Városépítő Tervező Vállalat 1963-ban felújítási terveket készít a lakóháza. Tervező Weigl Károly. A megrendelő a Főv. VI. Kerületi Tanács V.B. A kivitelezést a Fővárosi 2. sz. Építőipari Vállalat végezte. A felújítás során megújultak az épület utcai és udvari homlokzatai, a tetők, a kapualj és a lépcsőházak, a csapadékvíz elvezető rendszerek és a kémények."	Filep Richárd, Lanczki Eszter Zsófia, Török Lili

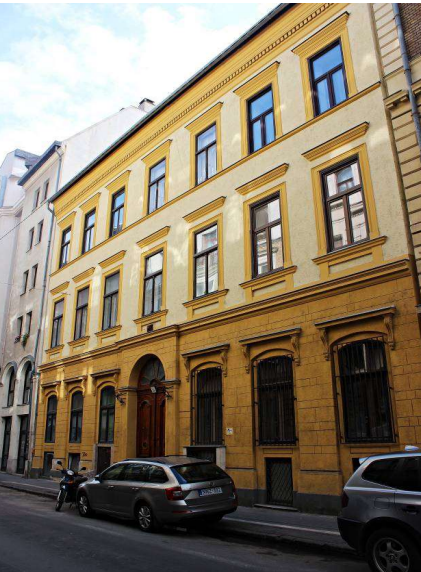
Bp, VI. Dessewffy utca 35.	29004	ablak cserék, portálok	<p>"Néhány helyen a régi faszerkezetű nyílászáró műanyag szerkezetűre van kicserélve (néhol a szín is eltér az eredeti sötétbarna színtől, de ez a belső udvarra néző nyílászárókra vonatkozik.) A főhomlokzaton a nyílászárók igényesek, mert egységes színűek, egyforma kialakításúak ezért egyforma az összehatás."</p>	<p>Babka Eszter, Csibi Bea, Kocsis Enikő, Rudnyánszky Henriett</p>

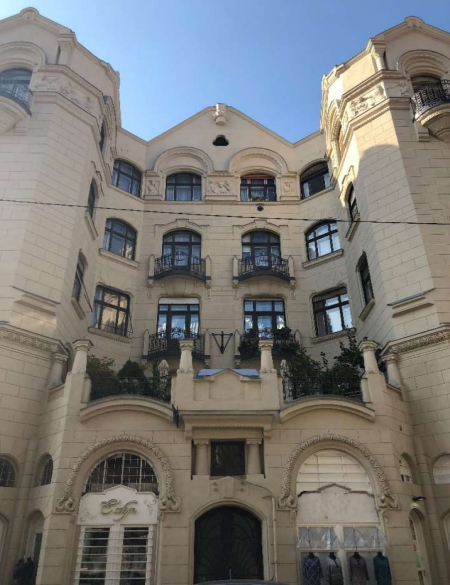
Bp, VI. Szinyei Merse Pál utca 26.	28480	ablak cserék, portálok, zavaró homlokzati elemek	"A Szinyei Merse Pál utcára néző főhomlokzaton lévő cég emblémák bár felújítottak, elütnek a homlokzat egységétől." "Az utcai homlokzaton az eredeti nyílászárók láthatóak. Felújításkor le lettek festve. A belső udvarban néhány helyen a régi fa szerkezetű nyílászáró műanyag szerkezetűre van cserélve. " "Eredeti formájuk megmaradt, azonban sokféle fém rácsos portálok épültek be, melyek miatt elveszik az épület eredeti portálkialakításának szépsége."	Regős Krisztina, Gyetvai Zsuzsanna, Kasztovszky Tamás

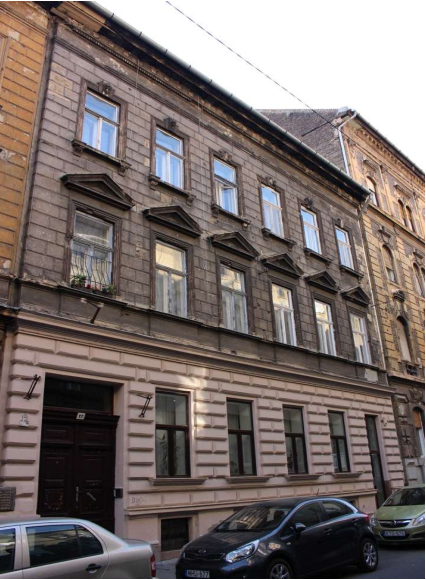
Bp, VI. Lovag utca 17.	28976	ablak cserék, homlokzati díszítés	"A földszinten fát utánzó műanyag nyílászárókat építettek be a felújítás után." "A kivitelezés során az ablakok kialakításánál eltértek az eredeti tervektől, mivel az első emeleti teljes párkányos ablakkeretezést kiegészítették timpanonokkal a második emeleti ablakok szemöldök-síkjában zárókő díszítőelemet kaptak."	Csörgő Balázs, Jovan Endre, Révai Márton

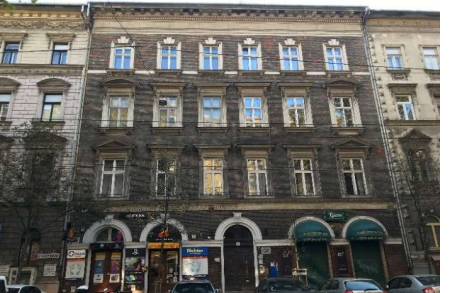
Bp, VI. Podmaniczky utca 17.	28929	zavaró homlokzati elemek	Zavaró elemek: "Riasztóberendezés, térfelügyelő kamera, konvektor kiszellőztető"	Rátgéber László, Szolga Kata

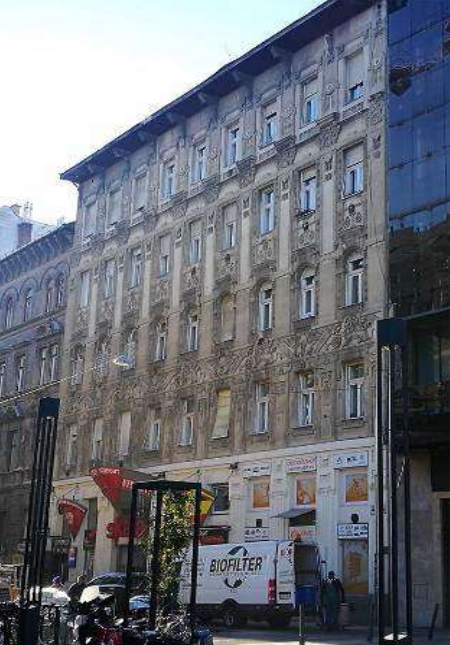
Bp, VI. Jókai utca 40.	28906	ablak cserék, homlokzat átalakítás, zavaró homlokzat elemek	"kábelek nem megfelelő lógatott elhelyezése, hiányos faburkolat a tetőszerkezetben, valamint töredezett párkány"-zavaróak. "A Jókai utca felőli földszinti homlokzat átalakítása 1984-ben kezdődhetett." "Az 1980-as, 90-es években alakulhatott át a földszinti homlokzat, melynek eredeti állapotáról, korábbi fotók és homlokzati tervek híján, nem sokat tudunk."	Süttö Rita, Debreceni Bence, Pethő Árpád

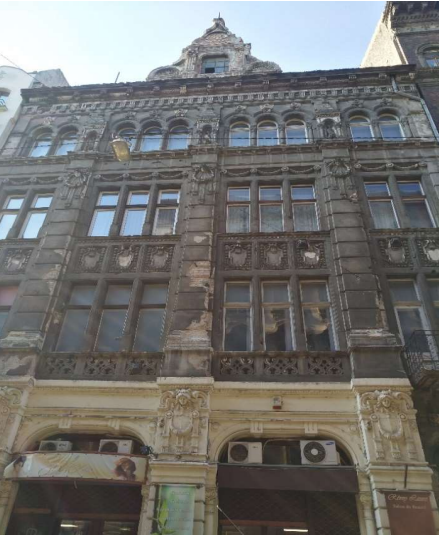
Bp, VI. Szív utca 66.	28561	ablak cserék, bővítés, zavaró homlokzati elemek	Zavaróak a "Klíma berendezések, fodrász szalon homlokzattal párhuzamos hirdetései, több graffiti is "" A külső homlokzaton az eredeti fa nyílászárók találhatóak, egy pár már felújított állapotában. A szín gyakran eltér az eredeti sötét barnától."	Janeckó Evelin, Tatai Viktória
