Tudományos Diákköri Konferencia

Egy érdekes kötélrendszer Fűrészcsernyő Pálházán

Az épület jellemzői - helyszíni szemle, felmérés

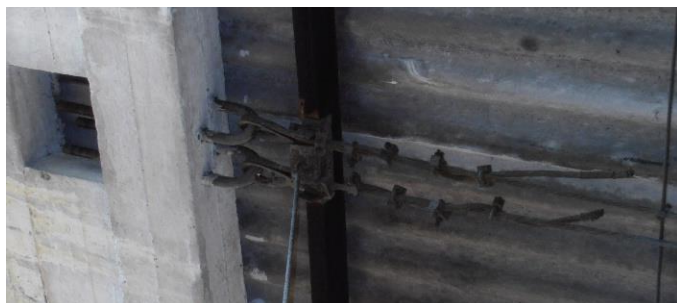
A tartó és a feszítő kábel kapcsolatai a vasbeton szerkezetekhez eltérnek a tervtől. A feszítő kábel a felső, ferde síkú vasbeton gerendához a zsaluzatból kirekesztett fészkekben csatlakozik (**15. kép**), a zsaluzáskor elhelyezett hüvelyekbe két, U alakban hajlított acél elem került, melyeket alátétlemezen végenként két anya tart a helyükön. Az U alakon van áthurkolva a tartókötél, kötélszívvel, a visszahajtott vég öt bilinccsel van rögzítve. A terven a gerendán nem U, hanem egyenes acélok vittek keresztül (**16. kép**), és kábelcsatlakozó egyenes acél elem kapcsolta össze őket a kötéllel. A megvalósult változatban a kötelek enyhe szögváltozása esetén biztonságosabb a kapcsolat, és az U acélok következtében 2 helyett 4 rögzítési pont van, és a kapcsolat teherbírása is egyszerűbben növelhető.

15. kép: tartókötél végének kapcsolata
2015.07.03.

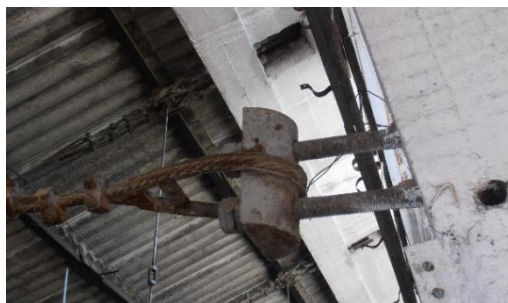
17. kép: a feszítő kötélt kapcsolata a ferde pillérhez
2015.07.03.

A feszítő kötelek a ferde pillérekhez a feszítőkötél rögzítéséhez hasonló módon kapcsolódnak. Pillérenként két egymás feletti, pillérekbe betonozott, egyenes acél elem áll ki **(17.kép)**, melyekre egy íves felületű acél testet rögzítettek, két-két anyával, és az acél test mögé van hurkolva a kábel, kötél szív használatával, öt bilincsel rögzítve a hurkot. A terven az oszlopba betonozott tüskéken zárt feszítővel csatlakozva egy acél kampóba akasztották a kötelet **(18.kép)**.

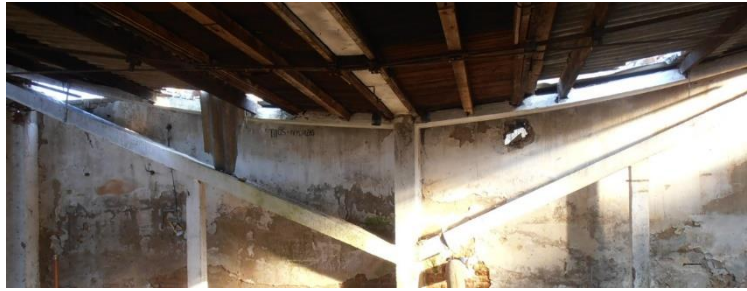
A csarnok a korához, és a körülményekhez képest jó, ám a használatbavételhez rossz állapotban van. A legnagyobb problémát a nedvesség, és ezáltal az anyagok károsodása jelenti. A pincefalak állapota is leromlott, gyakran áll víz a pincében, ami a közel 1 méteres magasságot is eléri. A vasbeton szerkezet nem károsodott. A szomszédos épület bontásakor megsérült a hullámpala fedés **(33.kép)**, és a fedést tartó fa szelemenek is ki lettek téve a csapadékhatásnak. A szelemen nyomott oldalgerendához rögzített vége nagy mértékben károsodott, és az elmúlt év során beszakadt **(34.kép)**. Ez eddig egyetlenegy szelemennel történt meg, de a többi szintén veszélyeztetett. A karbantartás, az előírt két évenkénti mázolás hiánya, és a beázás miatt a köteleken enyhe mértékben megjelent a korrózió **(35.kép)**.

*33. kép: a pala fedés néhol hiányos
2015.03.24.*

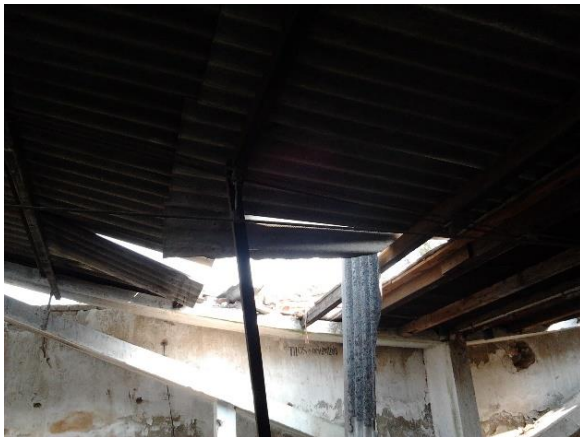
*34.kép: leszakadt szelemen, beszakadt fedés
2015.08.16.*

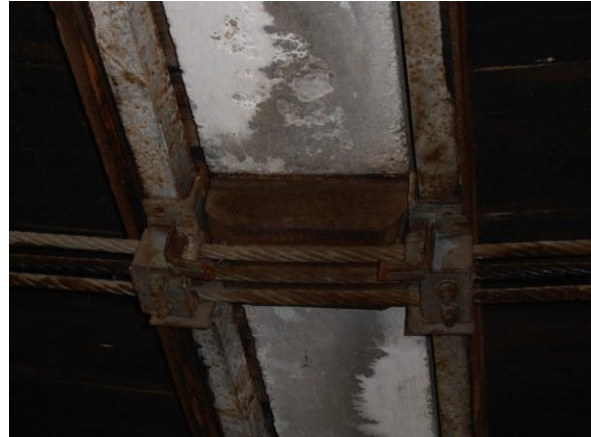
*35. kép: a köteleken megjelent a korrózió
2015.07.03.*

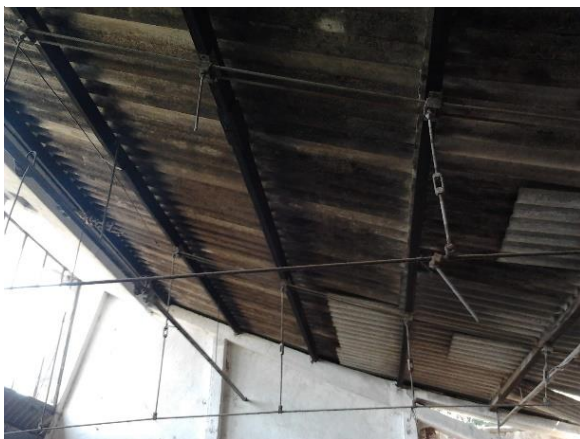
Egy a tartó és feszítő kábeleket összekötő függőleges rúd tönkrement **(36. kép)**. A csapadékvizet a tető közepéről elvezető csatorna vélhetően ép, közepén nem látható beázás nyoma, ám a vizet a csatornától a talajig elvezető ágak nincsenek a helyükön, így az épület fala ázik **(37. kép)**. Az ablakok üvegei kitortek **(1. kép, 37. kép)**.

*36. kép: tönkrement feszítő rúd
2015.08.16.*

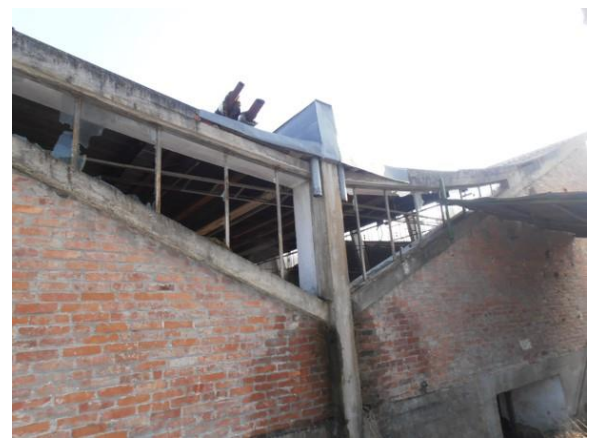
*37. kép: ázás az oldalsó falon
2015.02.21.*
