**Budapesti Műszaki és
Gazdaságtudományi Egyetem
Vízépítési és Vízgazdálkodási
Tanszék**

**A 2013-as dunai árvíz
talajvízviszonyokra gyakorolt hatása**

2013/2014

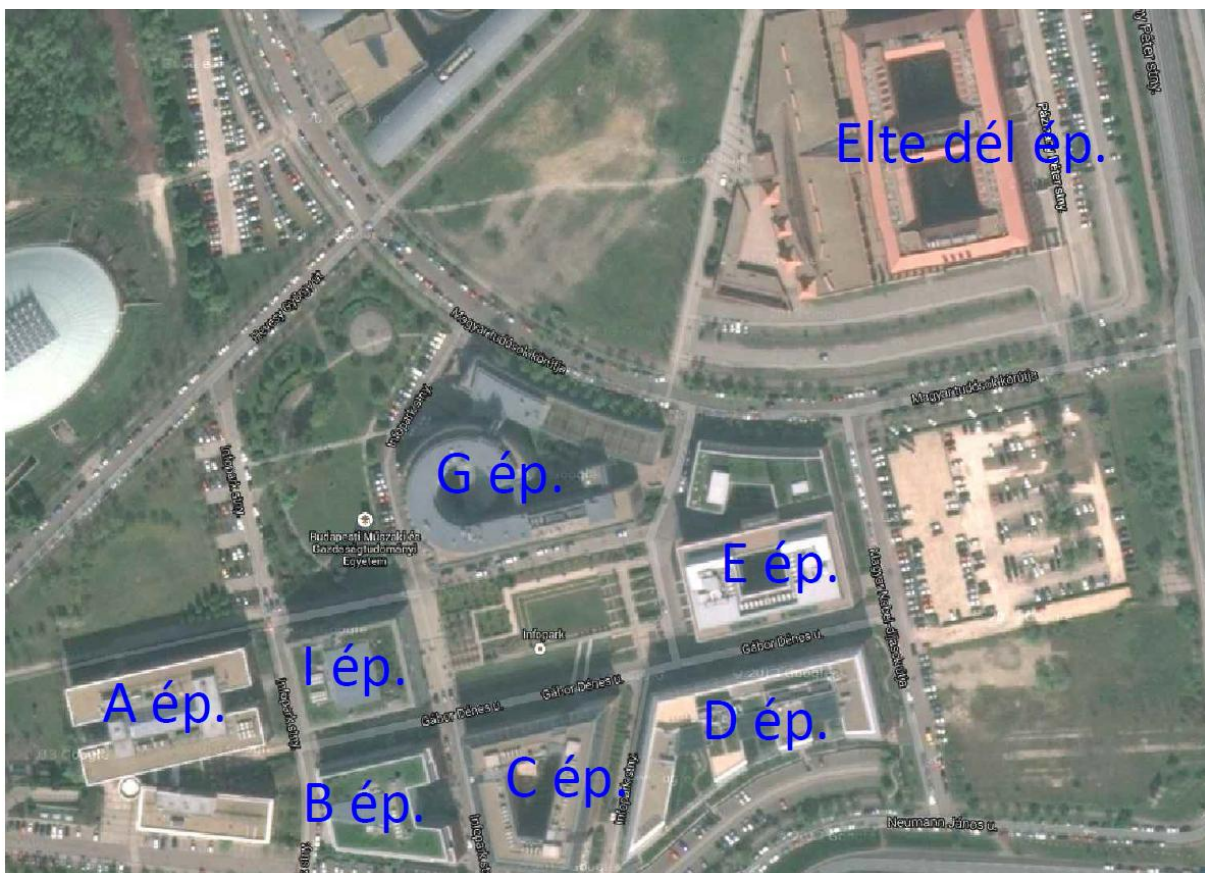
2. ábra: INFOPARK képe google maps nyomán

A terület feltöltése több ütemben valósult meg és az 1950-es évekre fejeződött be. A feltöltés vegyes anyaggal történt meg, fellelhető benne a háztartási hulladéktól, az építési törmelékig minden, de nagyrészt erőművi salak alkotja. Ez azért veszélyes, mert a salak nehézfém-tartalma több helyen meghaladja az egészségügyi határértéket. A terület hasznosítására többféle elképzelés született, míg végül az északon elhelyezkedő ELTE déli épülete és a BME I épülete mellett, ezektől délebbre a Rákóczi híd budai hídfőjének közelében megépült az Informatikai Innovációs Park, röviden INFOPARK. 1999-ben elkészült az A (IBM) épület, majd 2000-ben a G, 2002-ben az B és az I, 2005-ben a C, 2007-ben a D és utoljára 2009-ben az E épület. A beépítést az 2. ábrán láthatjuk.

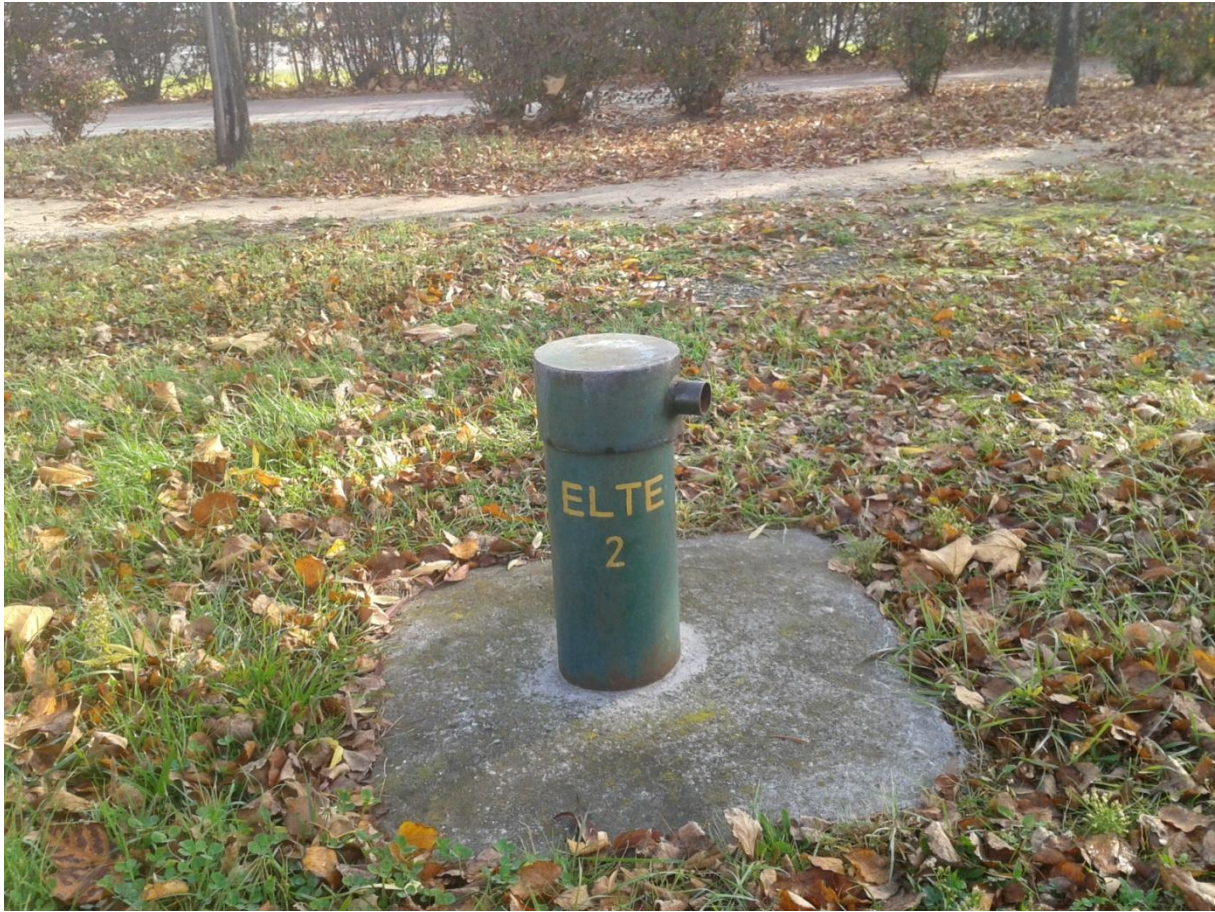
Az összes kút acél béléscső védelme mellett készült 125 mm-es (TVF-1 esetében 110 mm-es) PVC cső szűrőkavicszal ellátva. Mélységük 10 - 12 méter, vagyis beleérnek a vízvezető rétegbe, de a vízzáró réteget már nem érik el. A szűrőzött szakasz hossza valamennyi kútnál körülbelül 5 méter és a feltöltés rétegében van a felső síkja (3 - 6 méter mélyen). Az alsó síkja a GWM-11 és TVF-1 jelű kutaknál az 1 - 2 méter vastag iszapos réteg közelében, míg a másik 5 kútnál lejjebb, a vízáteresztő kavicsos - homok rétegben van. A kutakat a terepszint fölé átlagosan 0,4 méterrel kiemelkedő 160 mm-es acél védőcső és egy kútsapká védi. A zárhatóságot felül háromszögletű és hatlapfejű anyával (kombinált) ellátott zárószervezettel

biztosították. A terep közelében egy 20 cm vastagságú betongallér is kivitelezésre került a kutak védelme érdekében. A 5. ábrán az egyik ilyen kút látható.

5. ábra: Az ELTE-2 kút "profilja"

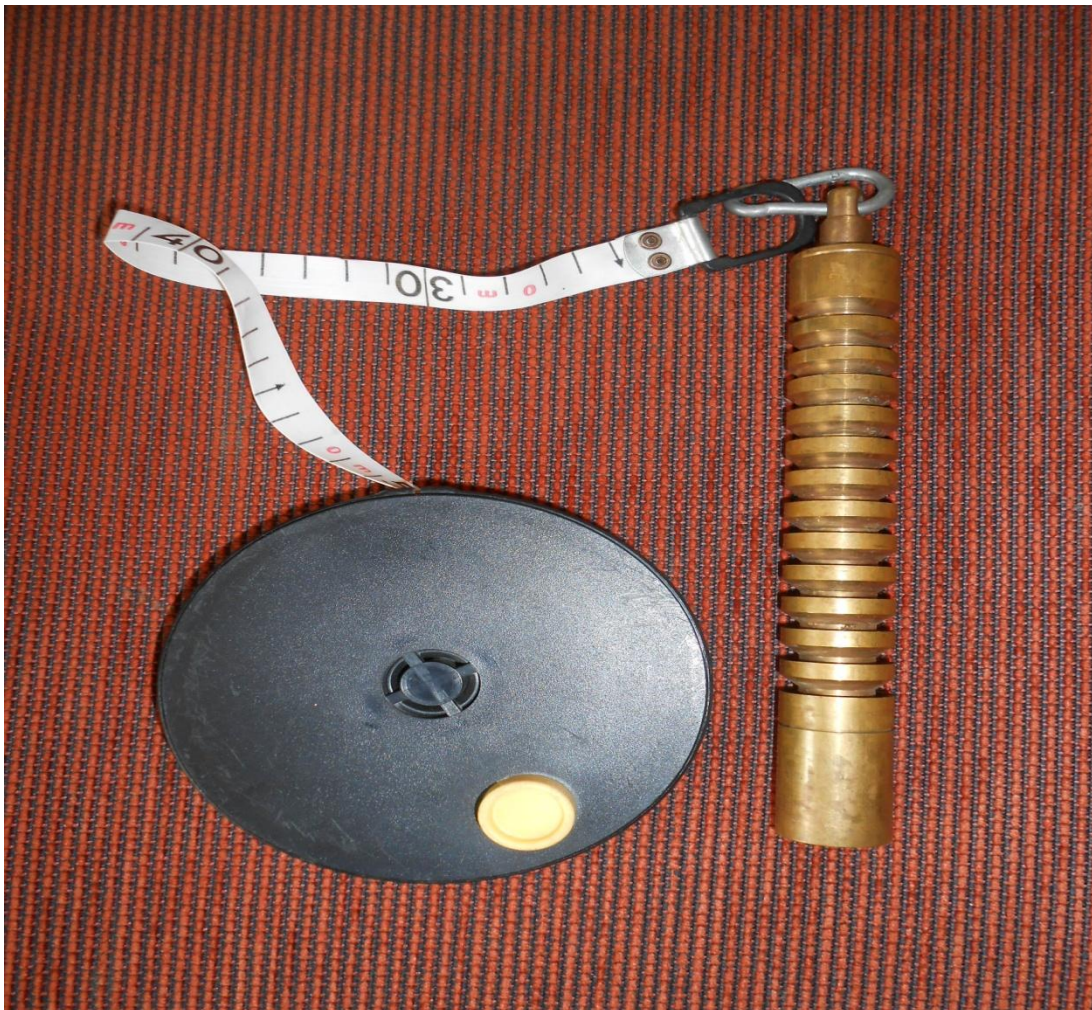
A talajvízszint- mérések kezdetén alkalmazott mérőeszközökről hiányos ismereteink vannak. Az 1890-es évek elején a talajvízszint pontos mérésére Hajós Sámuel telefonos talajvíz mércét készített. Az első széles körben elterjedt mérőeszköz viszont egy osztásokkal ellátott vékony, rozsdás lánc volt, amelyet az észlelőkútba lebocsátva, a kútperemnél tett leolvasásból a nedvesített szakasz hossza levonása utáni érték volt a tényleges, perem alatti talajvízszint. Természetesen alkalmaztak ebben az időben is szabatos méréseket lehetővé tévő eszközöket is, de ezek kezelése nehezkesebb volt, karbantartása lényegesen több odafigyelést igényelt. A láncsal történő méréshez képest lényegesen könnyebbé jelentett az úgynevezett füttyülős talajvízszintmérő. Ez az eszköz onnan kapta a nevét, hogy az acél mérőszalag végére erősített, általában sárgarézből készített eszköz a vízfelszínt elérve, illetve abba bemerülve sípoló hangjelzést adott. Az 6. ábrán egy ilyen füttyülős műszer látható.

6. ábra: Füttyülős talajvízmérő műszer

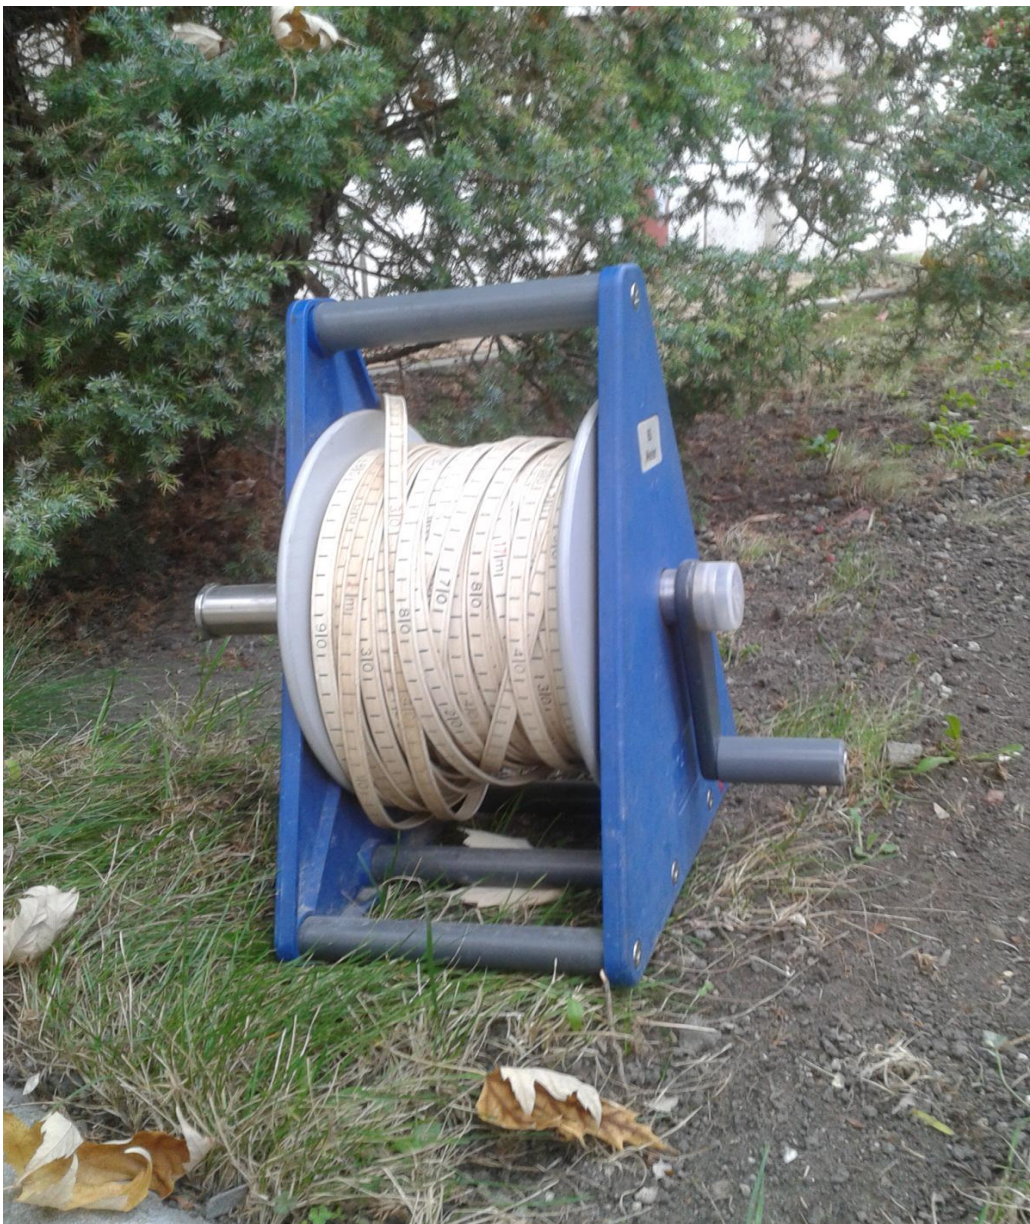
A 2013-as árvíz során a 7. ábrán látható műszerrel végeztem a talajvízszint mérését. Ennek részletezésére később, a 6. pontban kerül sor.

7.ábra: A felhasznált mérőeszköz

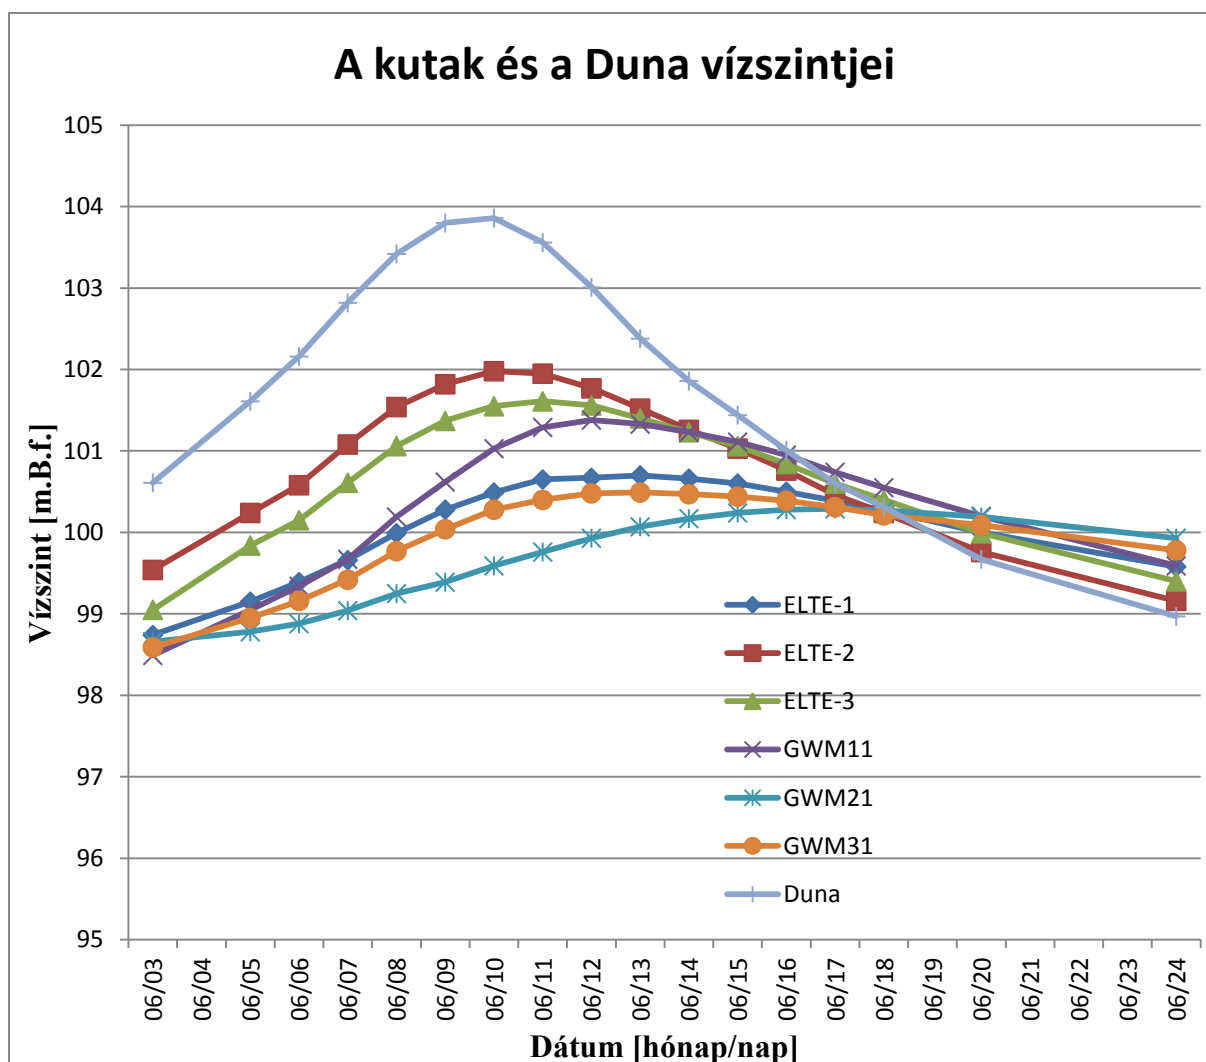
A vizsgált terület közelében a Vízirajzi Szolgálat két felszíni vízrajzi törzsállomást üzemeltet. Az egyik mérce a Vigadó téren található, ami az Duna 1646,5 folyamkilométerénél van. A kutak az 1643-1644 folyamkilométer közötti részen helyezkednek el. A Vigadó téri vízmérce előnye, hogy a főmederben van elhelyezve, hátránya, hogy körülbelül 3,5 kilométerrel feljebb található a vizsgált területtől. A másik vízmérce a Kvassay-zsilip felvívésében található. Ennek előnye, hogy az 1642,2 folyamkilométernél van, tehát közelebb esik a területhez, mint a Vigadó téri, hátránya, hogy valójában nem a főmederben, hanem az RSD-n van. Jelen esetben a két mérce adatai közül a Vigadó téren mérteteket használtam fel a kapcsolat vizsgálatára. Ennek oka, hogy ez a vízmérce régebbi telepítésű és ellentétben a Kvassay-zsilip felvízi mércéjével, a mért adatok időszora is hiánytalan. A 3 kilométeres távolság ellenére a Duna vízállása hasonló képet mutat a vizsgált terület közelében is, ezért az összefüggések jól megfigyelhetők ezen vízmércén mért adatok figyelembe vételével. A napi vízállás idősorok a www.hydroinfo.hu, vagy a www.vizugy.hu weboldalon mindenki számára rendelkezésre állnak. Jelen munkában alapjául is ezen oldalról leolvasott adatok szolgálnak. Míg a kutakban a talajvízszintet, úgy számoljuk, hogy az adott kútperem Balti-tenger feletti magasságából kivonjuk a lemért távolságot, addig a Duna vízszintjét, úgy kapjuk meg, hogy a vízmérce nullpontjához hozzáadjuk a vízmércéről leolvasott értéket. A Vigadó téri vízmérce nullpontja 94,97 m.B.f.. A 12. ábrán a kutak és a Duna vízszintjei láthatóak a 2013-as árvíz idején. Az "A" függelék táblázatában szerepelnek a nyers adatokból származtatott vízszint értékek. (Dr. Csoma R. - Emszt Gy. - Dr. Gálos M. , 2011)

12. ábra: A kutak és a Duna vízszintjeinek alakulása

A Duna vízszintje jún. 9-én éjszaka, jún. 10-án hajnalban tetőzött 891 centiméteren. Mivel a Duna napi vízszintjeit a reggel 7 órai állapot szerint vettük fel, ezért az ábrázolt legnagyobb vízszint 2 centiméterrel kisebb a valódi maximumnál, vagyis 889 centiméter és jún. 10-én volt észlelhető. Az egyes kutaknál már korábban volt szó a maximális vízszint elérésének az idejéről. Ezeket összekapcsolva megfigyelhető, hogy a part mentén lévő kutakban még aznap, vagy közvetlenül másnap tetőzik a vízszint, mint a Dunán. Az áradó ágon az ELTE-2 és ELTE-3 kutak görbéi közvetlenül követik a Duna vízállás görbáját, közel párhuzamosak vele. A kicsit távolabb elhelyezkedő kutakban 2-3 nappal később éri el a víz a legmagasabb szintet, amikor a folyó már javában a völgyelő szakaszában van. A GWM-11, ami a parthoz a harmadik legközelebb eső kút görbéje szintén jól követi a Duna vízállás görbáját, de 2-3

nappal eloltva, az erőteljes emelkedés csak később jelentkezik. Az ELTE-1 és a GWM-31 kutak görbéi már kissé laposabbak, mint az előzőek, de egymáshoz hasonlóak, párhuzamosak. Az épületek közötti GWM-21 kútnál csak a tetőzés után egy héttel éri el a vízszint a maximális értékét. Ez valószínűsíthetően az épületek alapozásának a talajvíz áramlását befolyásoló hatása miatt van. A maximumok elérése után az is látható, hogy a ezek a tendenciák az apadó ágon is hasonlóan jelentkeznek. Az ELTE-2 és ELTE-3 kutak görbéjének esése a legnagyobb, majd ezeket követi sorban a többi. A GWM-21 kútnál az ábrán szinte nem is érzékelhető a vízszint csökkenése, mert sokkal lassabban követi a Duna vízszintjének alakulását, mint a többi kút. A GWM-21 kút vízszintjének csökkenéséhez ezért tartósan alacsony Duna vízállásra van szükség. A tetőző szintek értékeit összehasonlítva, az mondható el, hogy a Dunán $94,97 + 8,91 = 103,88$ méterrel a Balti-tenger szintje felett van csúcs. Ettől körülbelül 2 méterrel alacsonyabban tetőzött az ELTE-2 és ELTE-3 kutakban a víz. A többi kút esetében ez az érték már nagyobb, a legnagyobb különbség a GWM-21 kútnál adódott, ami kicsit több, mint 3 és fél méter volt.

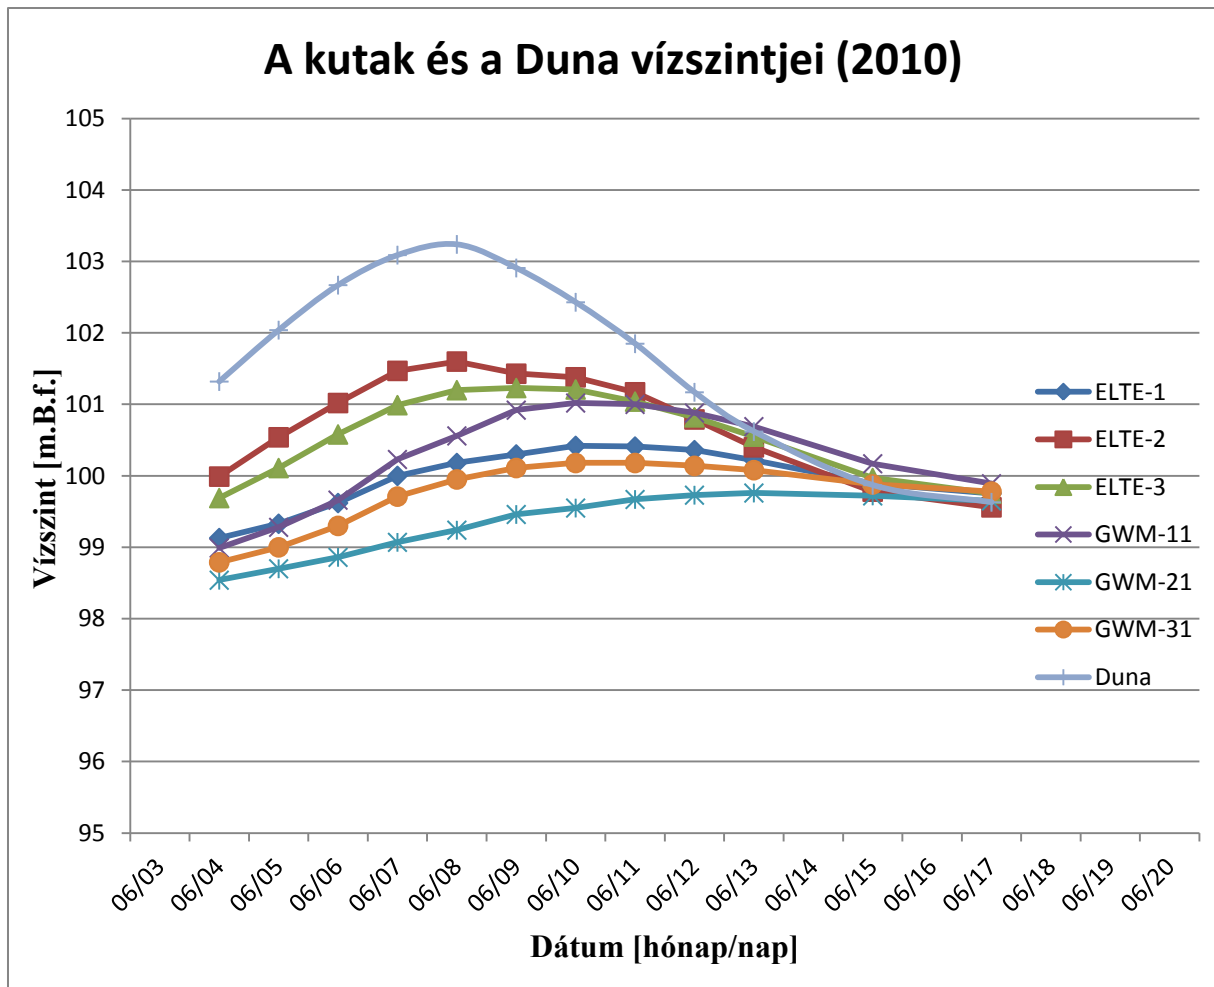
Már korábban tettünk említéseket a 2010-es árvízzel kapcsolatban is. Ezek azonban csak a tetőző Duna vízszintre és maximális talajvízszintek értékeire tértek ki., egyéb összefüggésekre nem. A jobb összehasonlíthatóság kedvéért a 15. ábrán ismét ábrázoljuk a 2013-as árvíz során kialakuló vízállás-idősorokat alatta pedig a 16. ábrán a 2010-es árvízzel tesszük ugyanezt. A "B" függelék táblázatában szerepelnek a 2010-es árvíz során észlelt nyers adatokból származtatott vízszint értékek. Alapvető különbség a két árvíz között a már említett maximális vízszintekben van. Látszik, hogy a Duna vízszintje és a talajvízszintek között körülbelül ugyanaz a különbség adódott mint a két esetben. A 2010-es árvíz gyorsabb levonulású volt, mint a 2013-as, ez egyben laposabb görbét is eredményezett. A kutak görbéi hasonlóak mind a két esetben, az azonos kutak görbéi közel párhuzamosak egymással, csak körülbelül 30-40 centiméterrel magasabban haladnak a 2013-as esetben. Az egyetlen eltérés a GWM-21 kút görbénél látható, mely a 2010-es esetben laposabb, összesen alig 1 méteres vízszint emelkedést mutat.

16. ábra: A kutak és a Duna vízszintjeinek alakulása 2010-ben

Bár általánosan nem használható, de mivel a görbék nagyon hasonlóak egymáshoz, ugyanolyan jelleget mutatnak mindkét esetben, ezért jövőbeli nagy árvíz esetén a meghatározott összefüggésekből és az árvízszint előrebecsléséből közelítőleg meghatározhatóak a kutakban várható talajvízszintek.
