TDK DOLGOZAT

# A BUDAI VÁR KŐFALAZATÁNAK ELVÁLTOZÁSA KÖRNYEZETI HATÁSOKRA

**SZÚCS HELLA**

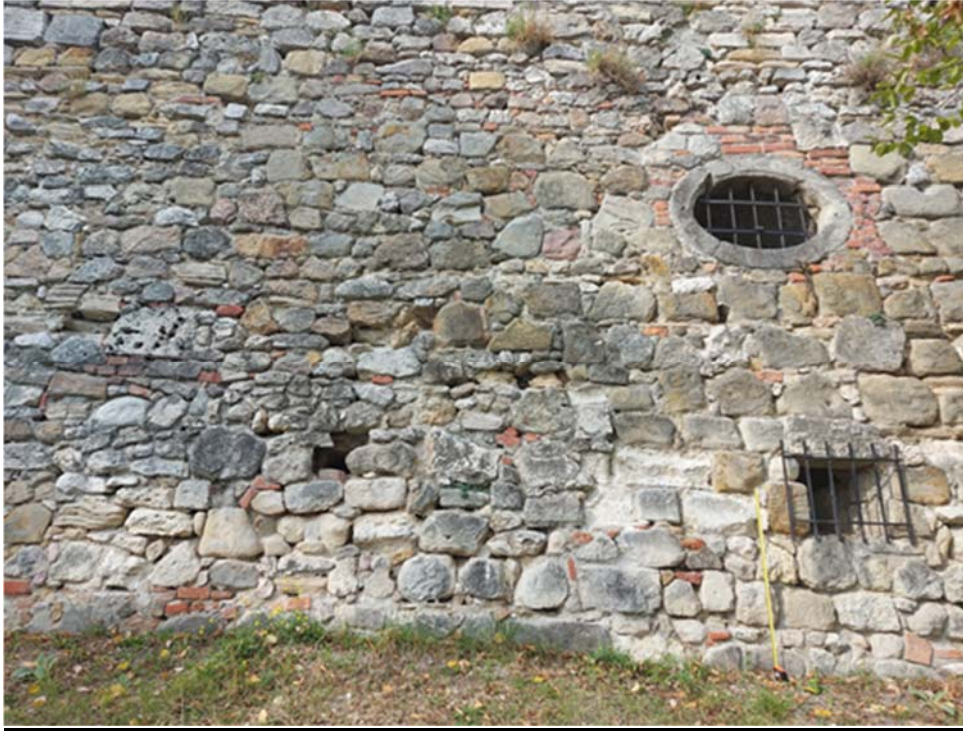
A két vizsgált falszakasz a keleti oldalon és nyugati oldalon helyezkedik el. A keleti tájolású falszakasz vegyes kőzetanyagú rakott fal, amelynél a falburkoló kövek mérete változó (3.4. ábra).

*3.4. ábra K-i fal távolnézetből*

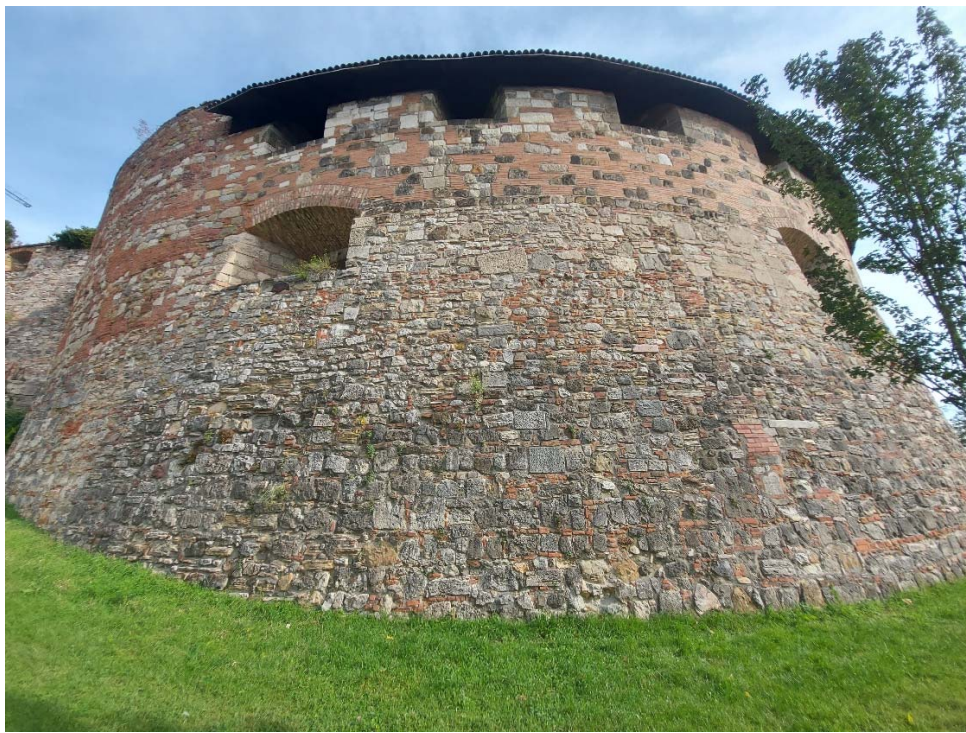
A nyugati oldalon található vizsgált falrész a Rondella (3.5. ábra) egy kisebb falszakasza. A keleti falszakaszhoz hasonlóan ez is vegyes kőzetanyagú rakott fal, amelynél a falburkoló kövek mérete szintén változó (3.4. ábra).

*3.5. ábra A Nagy Rondella panorámaképe a Ny-i várfallal*

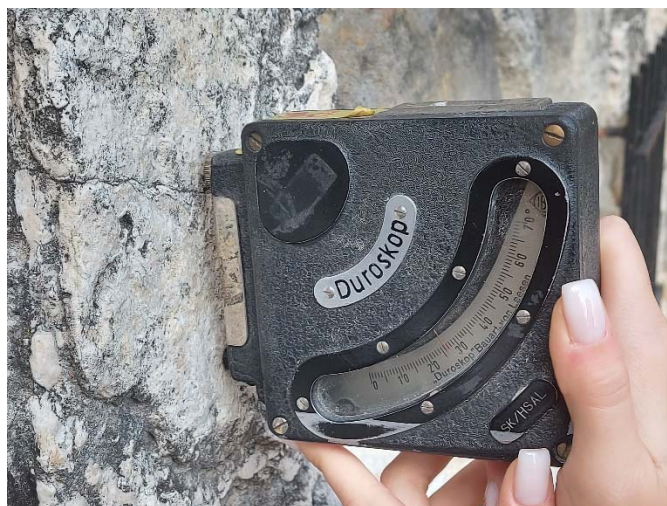
Működési elve egy ingán elhelyezett golyó alakú gyémántkalapács visszapattanásán alapul, mely a felületi keménységre, így közvetve a közet felső rétegének általános állapotára ad értéket. Ez az érték a Duroskop visszapattanási érték, mely egy, a vizsgált felület keménységét jellemző dimenzió nélküli szám. Ezt mérésünk során a műszer analóg, vagy digitális kijelzőjéről tudjuk leolvasni. A Duroskop csekély ütőerejének köszönhetően nem okoz számottevő sérülést a vizsgált felületen, ezért műemlékek, valamint reprezentatív felületek esetén javasolt az alkalmazása.

5.1. ábra Duroskop mérés közben

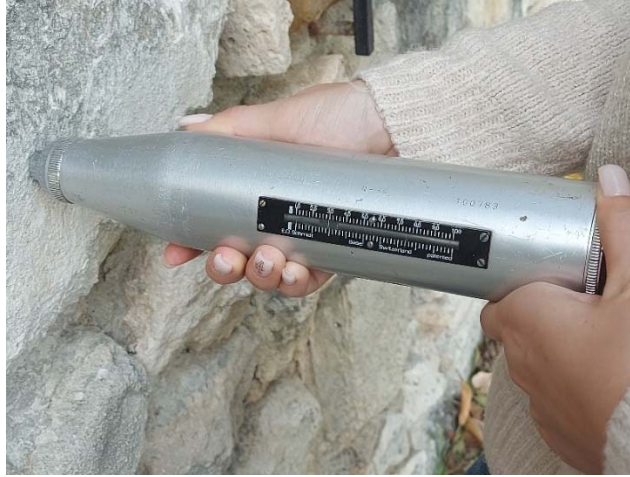
A Schmidt-kalapácsot E. Schmidt eredetileg betonok keménységének vizsgálatára fejlesztette ki 1948-ban. Két legelterjedtebb változata az „N”, valamint az „L” típus. Az „N” típusú kalapácsoknál nagyobb az ütési energia, míg az „L” típusúaknál kisebb. Az „N” típusú Schmidt-kalapácsot érdemes változatos nyomószilárdságú kőzetek vizsgálatánál alkalmazni (mérésem során én is ezt a típust használtam), az „L” típusú pedig inkább a kisebb nyomószilárdságú felületekre, valamint mállási kérgék vizsgálatára ajánlott.

5.2. ábra N-34 típusú Schmidt-kalapács mérés közben

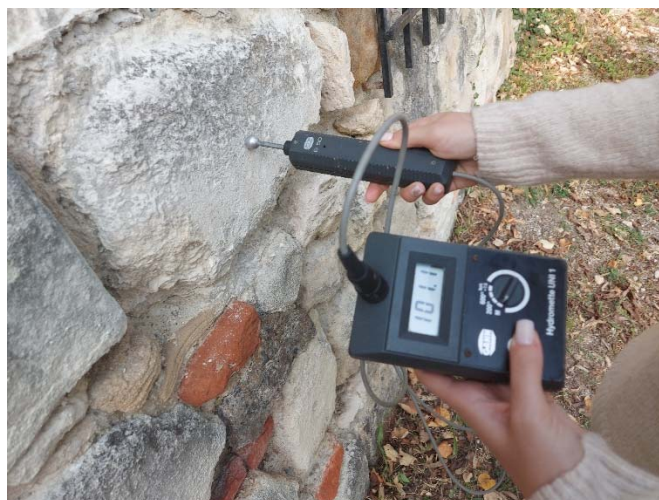
A nedvességmérést GANN Hydromete UNI-1 műszerrel végeztem. Minden kőzeten 3-6 mérést végeztem, s az eredményeket jegyzőkönyvben vezettem. A kapott értékeket EXCEL táblázatban rögzítettem, majd az átlag és szórásértékek kiszámolása után diagramon ábrázoltam.

5.3. ábra Nedvesség mérés a Budai vár falzatán

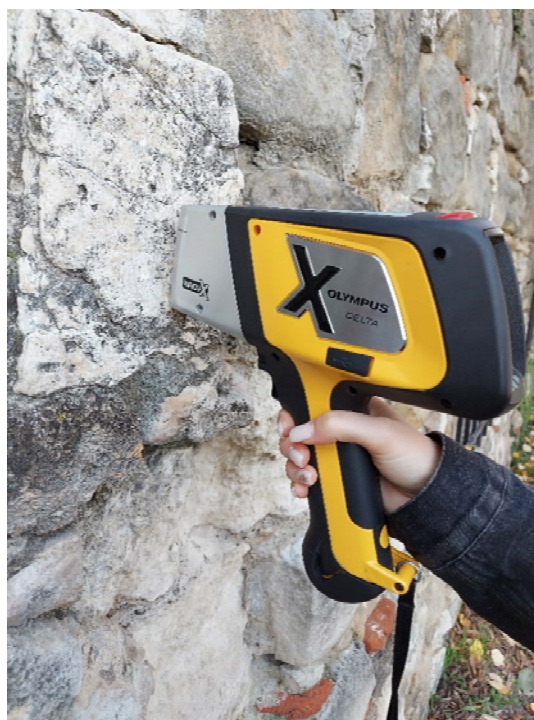
Az egyes kőzetek elemösszetételét hordozható OLYMPUS XRF elemanalizátorral mértem. Ennek a műszernek a működési elve a röntgensugárzáson alapul: sugárforrásként miniatűr röntgensövet használ, s ezzel állapítja meg az adott kőzet elemi összetételét.

5.4. ábra Hordozható XRF mérés forrásvízi mészkövön

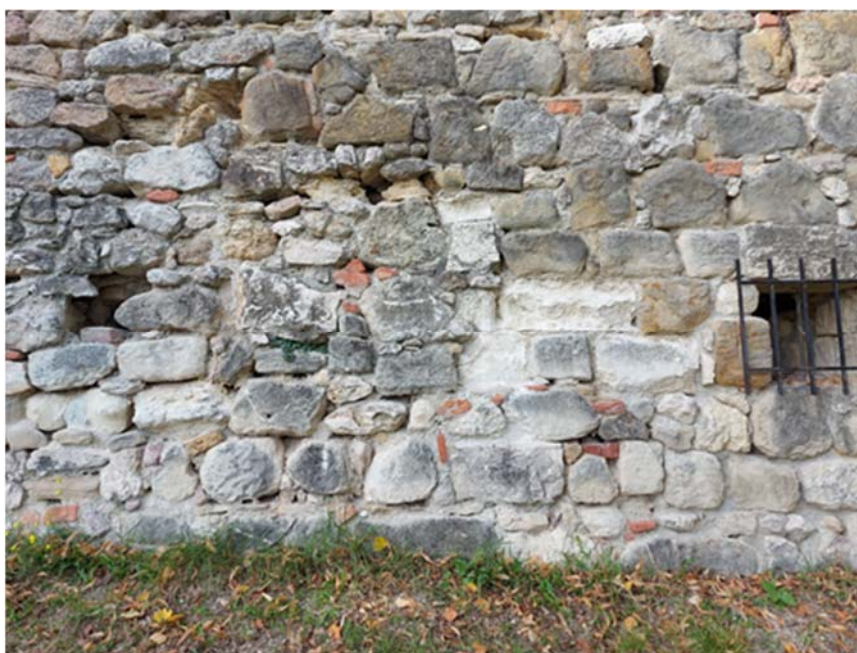
A K-i várfalon elemzett falszakasz 1,5 m magas és 1,7 m szélességű (6.1. ábra). Az elemzett részen a kőzetek mérete eltérő, ezért egy vázlatos kőkiosztás rajzot készítettem, amin a vizsgált kőzetelemek jól azonosíthatók. Az egyes köveket beszámoltam a rajzon (6.2. ábra).

6.1. ábra A K-i várfal közeli képe

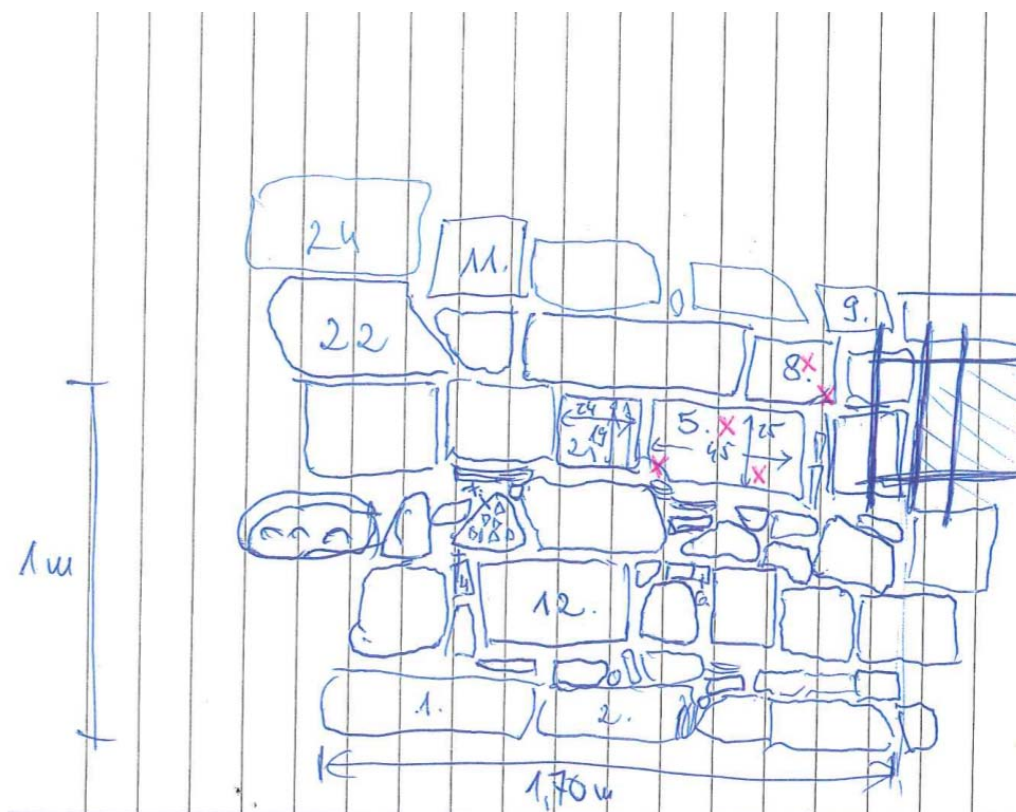
Méréseim során megtapasztaltam, hogy igen változatos kőzetek jelennek meg a falban. A mészkövek közül jelentősen sok fajta megtalálható volt ezen a falszakaszon: találkoztam finomszemű durva mészkővel (6.2. ábra 5), közepszemű durva mészkővel (6.2. ábra 9. kőzet),

erősen cementált durva mészkővel, melyben kagylódarabok voltak (6.2. ábra 22. kőzet), ooidos durva mészkővel (6.2. ábra 21), tömött triász mészkővel (6.2. ábra 23) és erősen cementált forrásvízi mészkővel (6.2. ábra 25) is, de emellett volt még Hárshegyi finomszemű barna homokkő (6.2. ábra 8), Hárshegyi erősen cementált durva homokkő (6.2. ábra 27), dolomit breccsa (6.2. ábra 7), kovás márga (6.2. ábra 24) és Budai márga (6.2. ábra 12), valamint jól égetett vörös színű téglák (6.2. ábra 6) is.

6.2. ábra A K-i várfal kőkiosztásos térképének vázlatos rajza

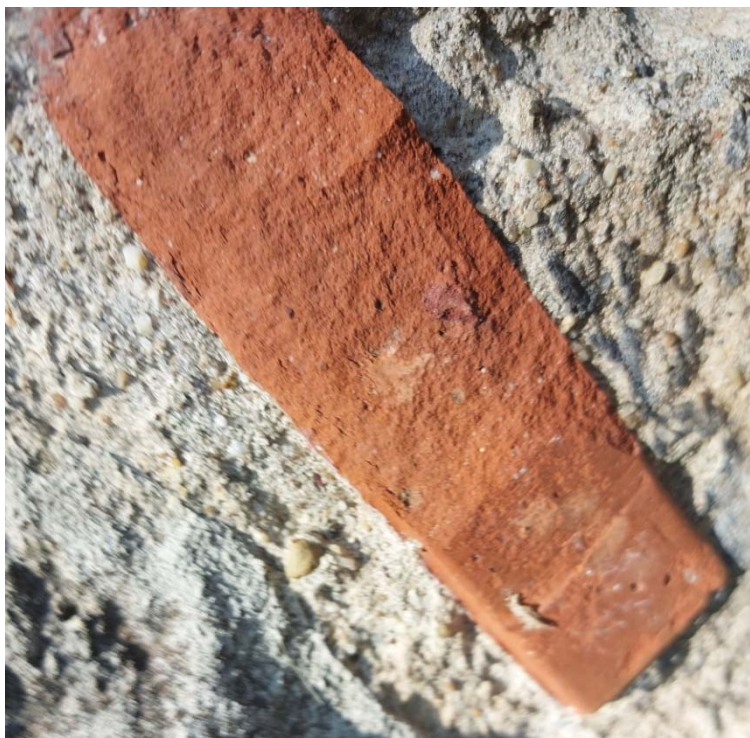
6.4. ábra Jól égetett vörös téglá

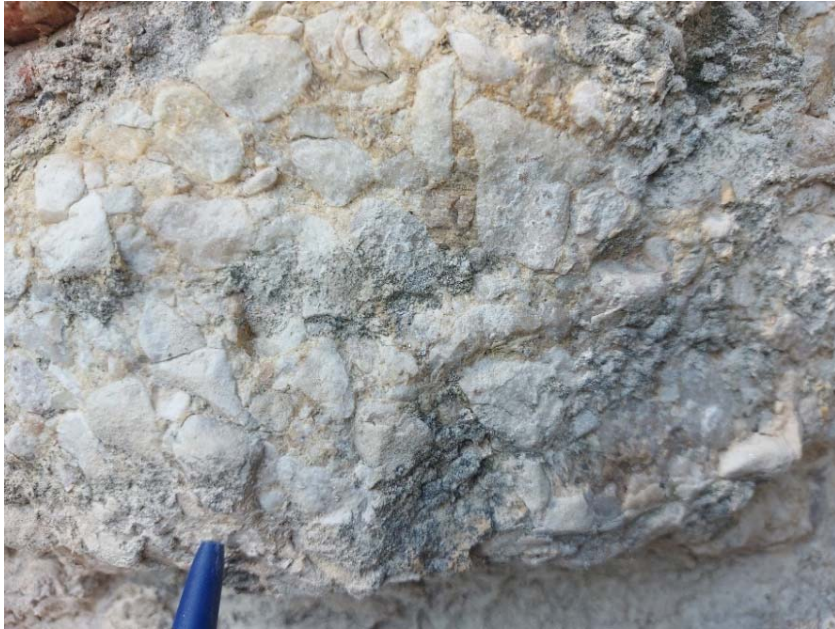
6.5. ábra. Dolomit breccsa (6.2. ábra 7. kőzet)

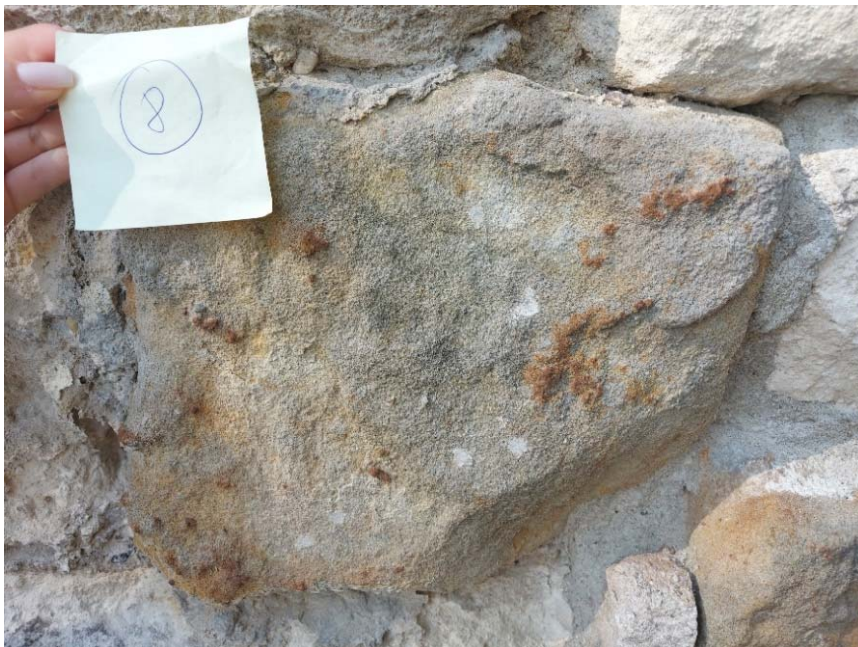
6.6. ábra. Barna színű, finomszemű Hárshgyi homokkő (6.2. ábra 8. kőzet)

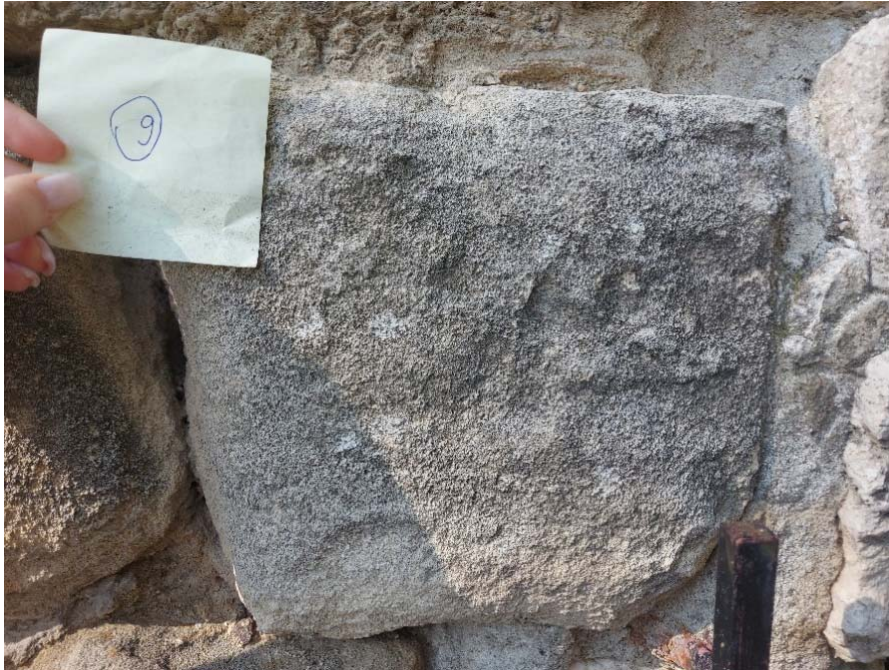
6.7. ábra Középszemű ooidos durva mészkő (6.2. ábra 9. kőzet)

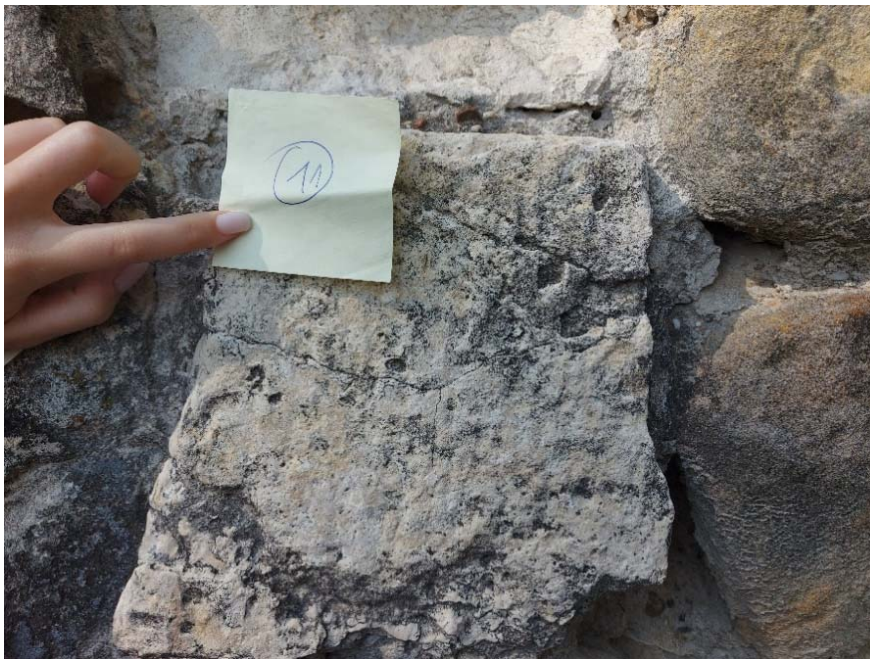
6.8. ábra. Forrásvízi mészkő, falsíkkal párhuzamos rétegzéssel (6.2. ábra 11. kőzet)

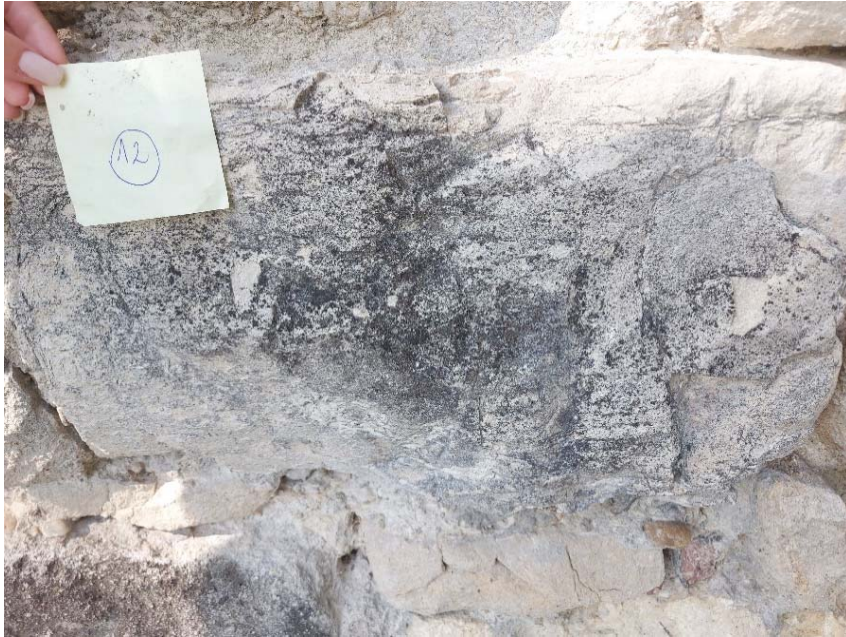
5.9. ábra. Sárgás-szürke színű Budai márga (6.2. ábra 12. kőzet)

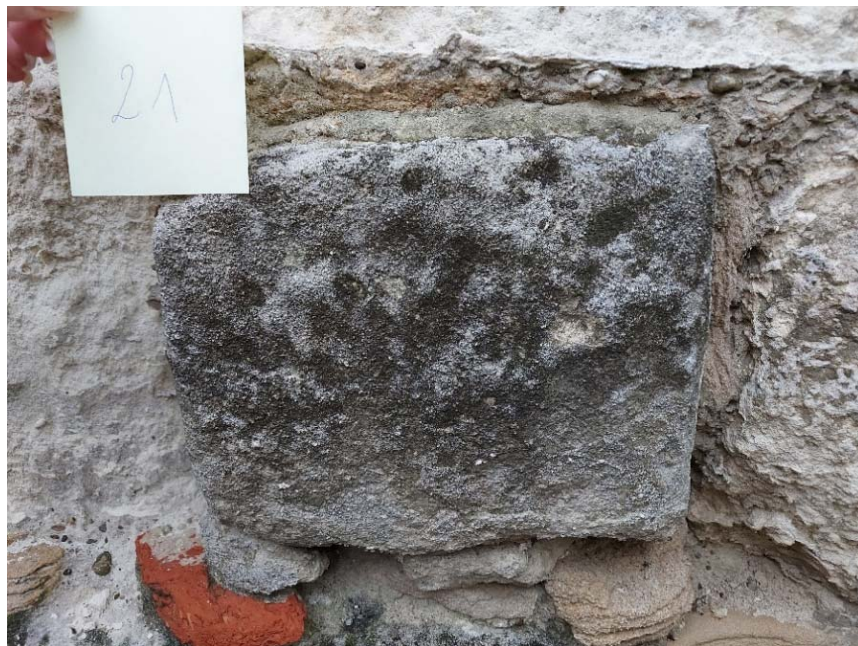
6.10. ábra. Szürke mállási kéreggel bevont ooidos durva mészkő (6.2. ábra 21. kőzet)

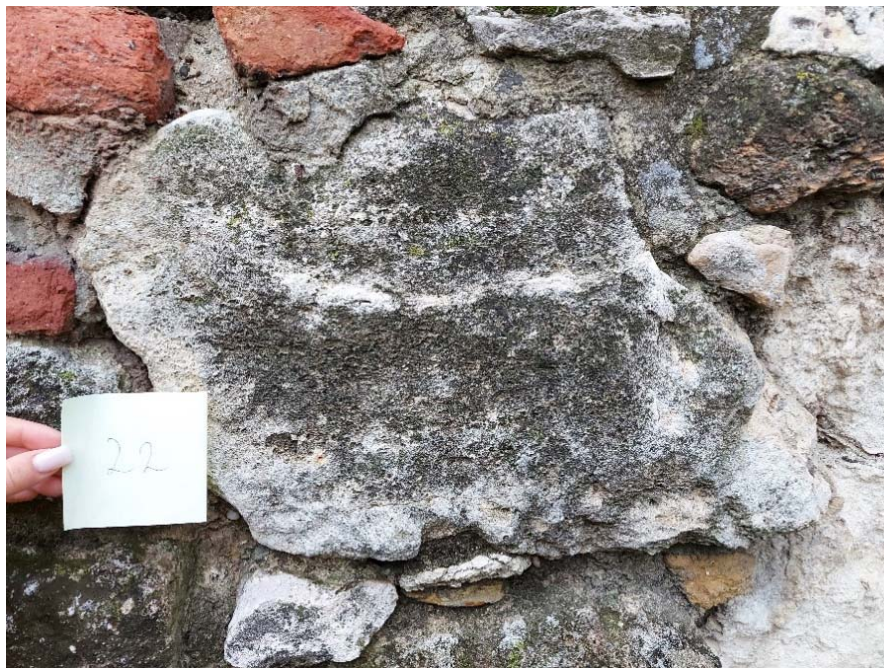
6.11. ábra Erősen cementált csigás durva mészkő kagylóhéjakkal (6.2. ábra 22. kőzet)

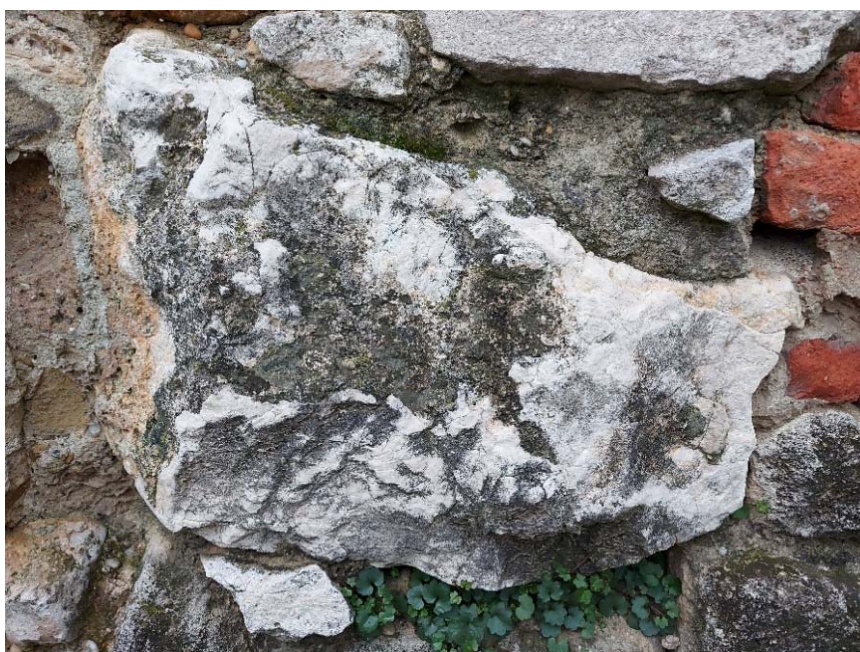
6.12. ábra Sárgás-fehér tömött Dachsteini triász mészkő (6.2. ábra 23. kőzet)

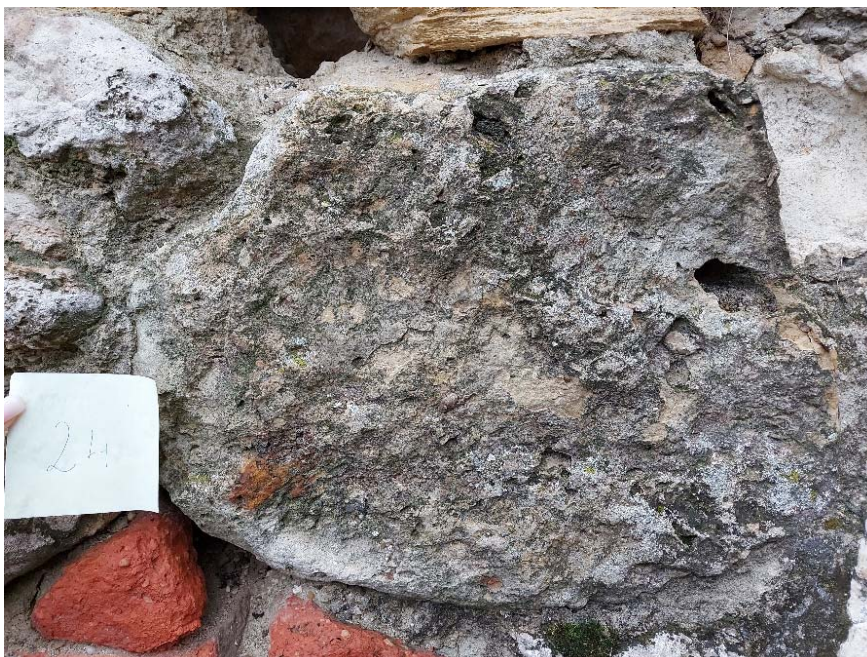
6.13. ábra. Halványzöldes-sárga kovás márga, Eocén bázis rétege (6.2. ábra 24. kőzet)

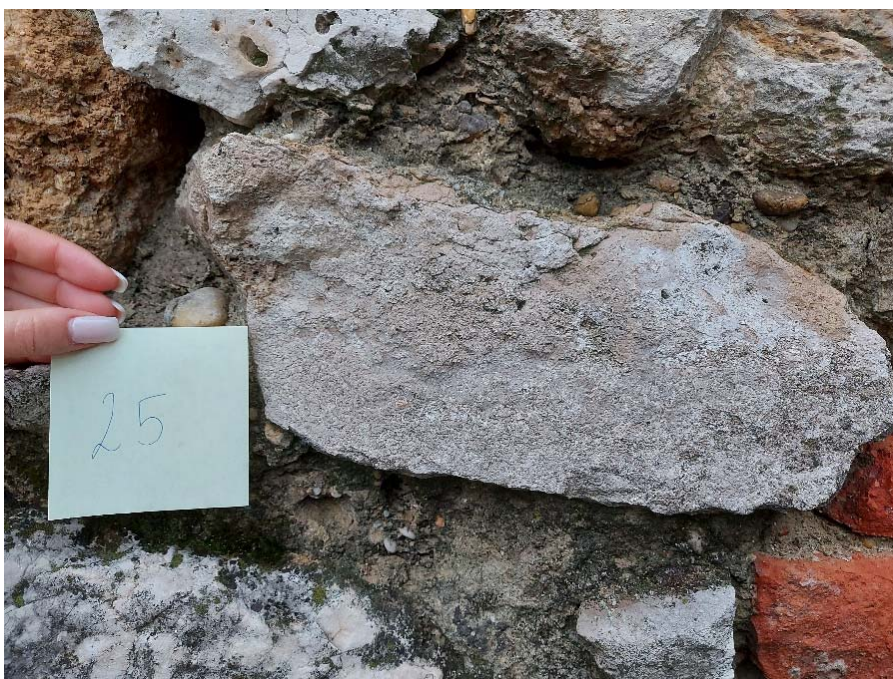
6.14. ábra. Barnás-sárga erősen cementált forrásvízi mészkő (6.2. ábra 25. kőzet)

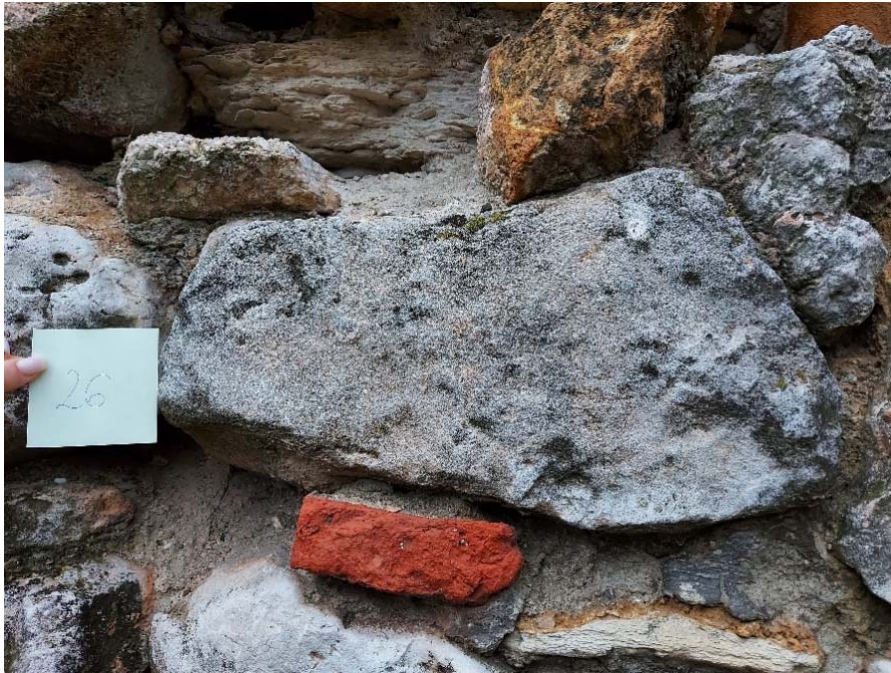
6.15. ábra Középszemű, ooidos durva mészkő felületén fehér, vastag cementált zónával (6.2. ábra 26. kőzet)

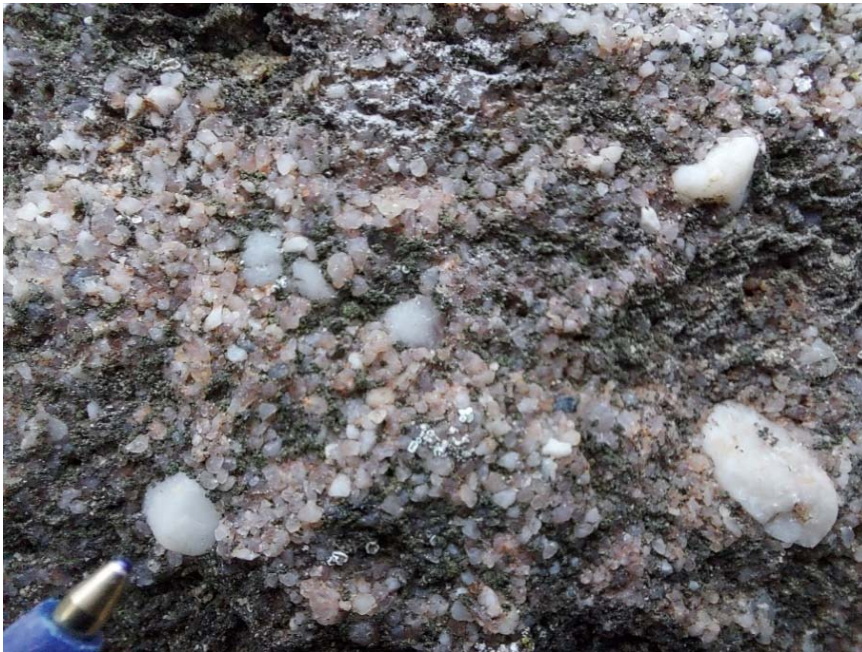
6.16. ábra. Barnás-vörös színű, erősen cementált Hárshgyi durva homokkő, 1-2 cm-es kvarc kavicsokkal (6.2. ábra 27. kőzet)

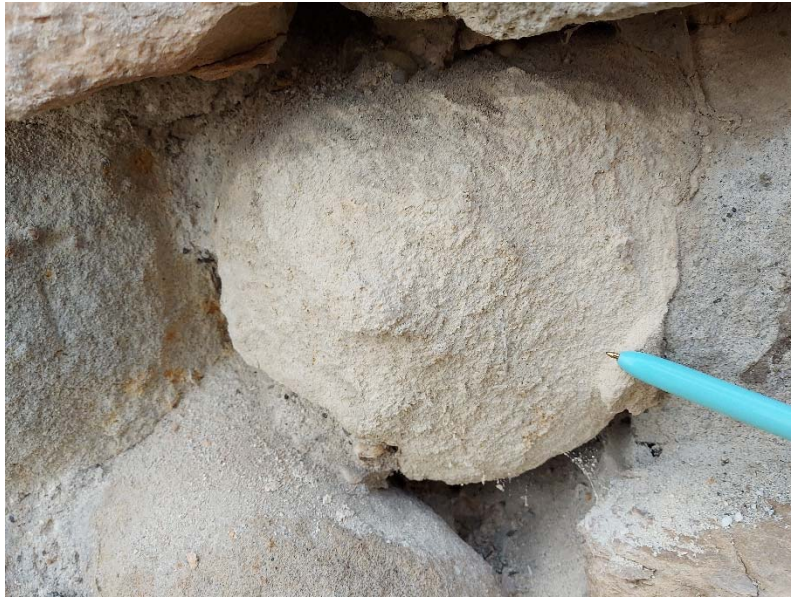
6.17. ábra. Nagyon erős szemcekipergést mutató durvamészke (6.2. ábra 29. kőzet)

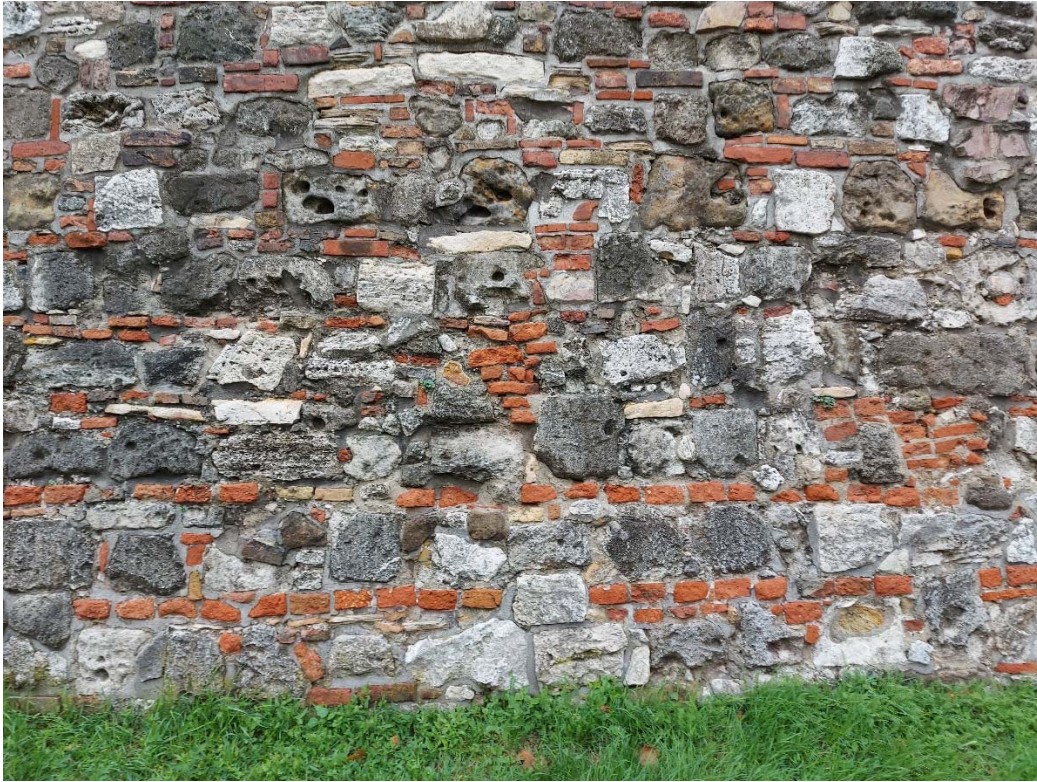
A nyugati várfalon elemzett falszakasz 1,8 m magas és 2,5 m szélességű (6.17. ábra). Az elemzett részen a kőzetek mérete eltérő, ezért egy vázlatos kőkiosztás rajzot készítettem, amin a vizsgált kőzetelemek jól azonosíthatók. Az egyes köveket a keleti falhoz hasonlóan beszámoltam a rajzon, de itt 30-assal kezdődő sorszámozást alkalmaztam (6.18. ábra).

6.17. ábra Ny-i várfal közeli képe a vizsgált falszakasról

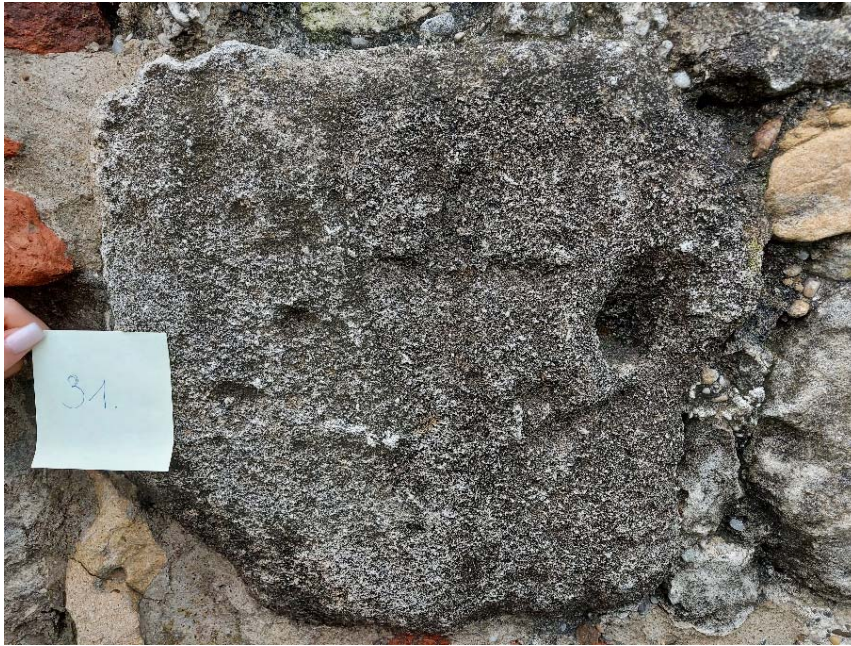
6.19. ábra. Középszemű durva mészkő, vékony, hullámos felületű, szürke kéreggel (6.18. ábra 31. kőzet)

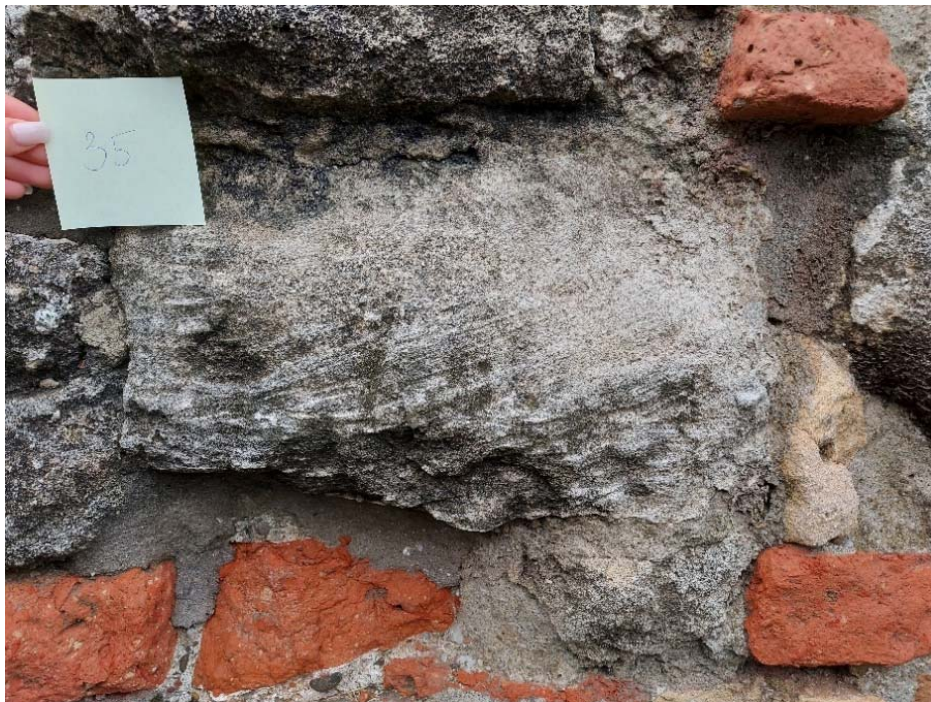
6.20. ábra. Ooidos durva mészkő, alsó felén kereszttrétegzettséggel, felső felén felhólyagosodott mállott felülettel (6.18. ábra 35. kőzet)

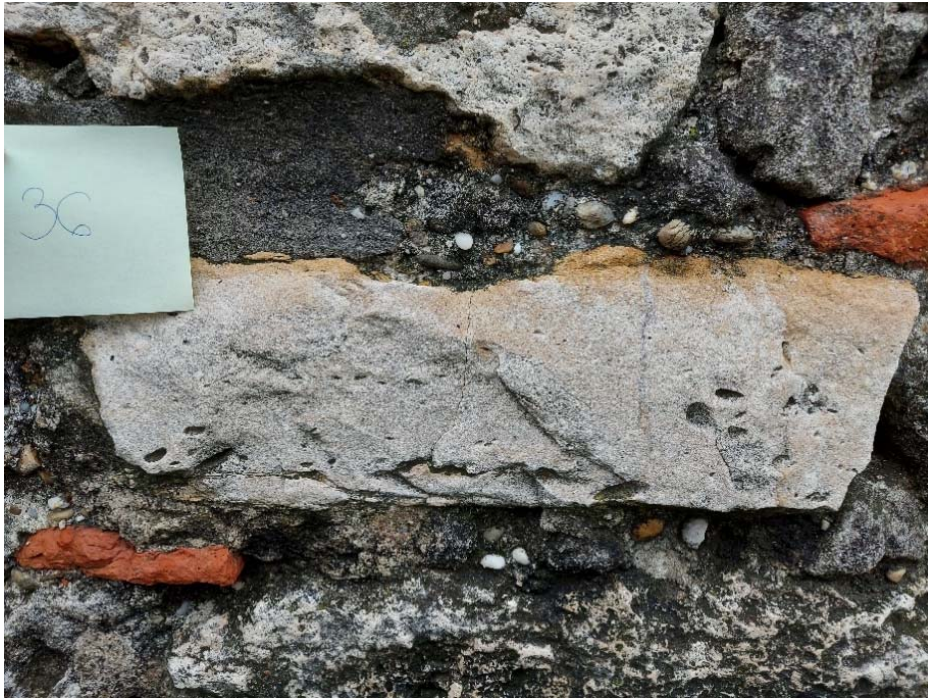
6.21. ábra. Barnás-sárga finomszemű, meszes kötőanyagú homokkő, benne kagylómoldokkal és víztiszta kalcitos repedéssel (6.18. ábra 36. kőzet)

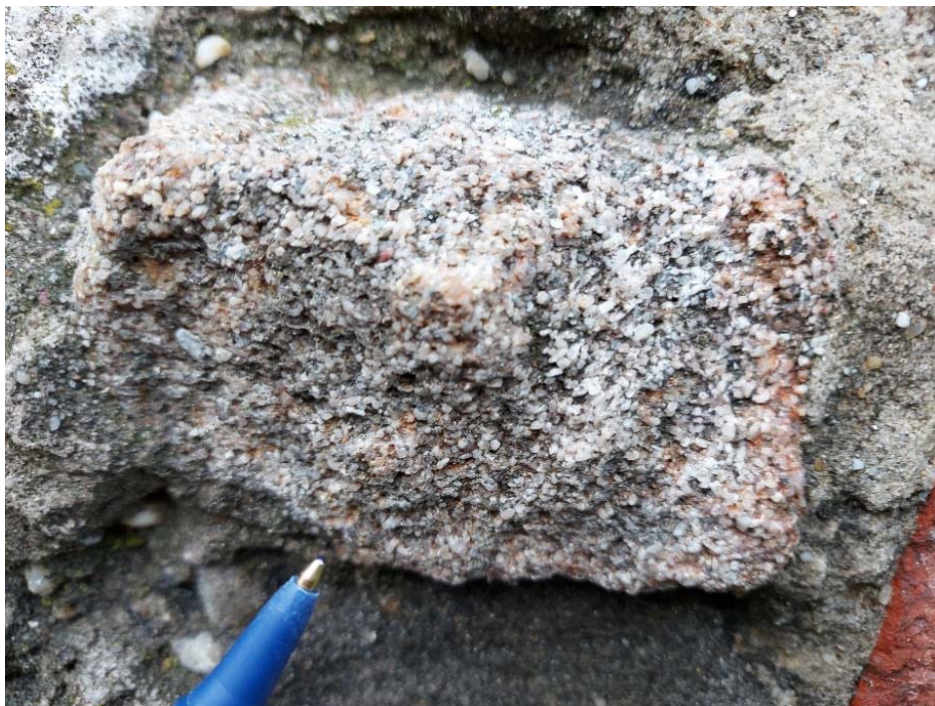
6.22. ábra. Barnás-rózsaszín színű, durva szemű kvarc homokkő jól osztályozott szögletes (1mm-es és annál nagyobb méretű) kvarcsezemcsékkel (6.18. ábra 37. kőzet)

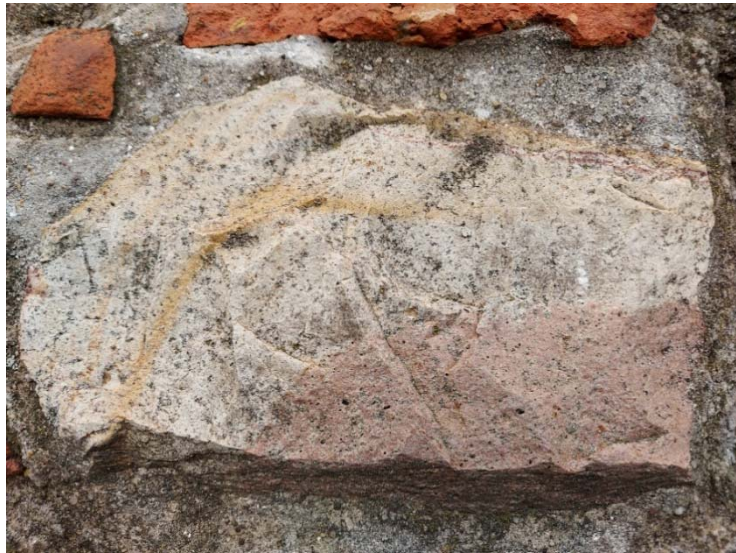
6.23. ábra Szürkésárga, helyenként vöröses nagyszilárdságú kovás andezit (6.18. ábra 34. kőzet)

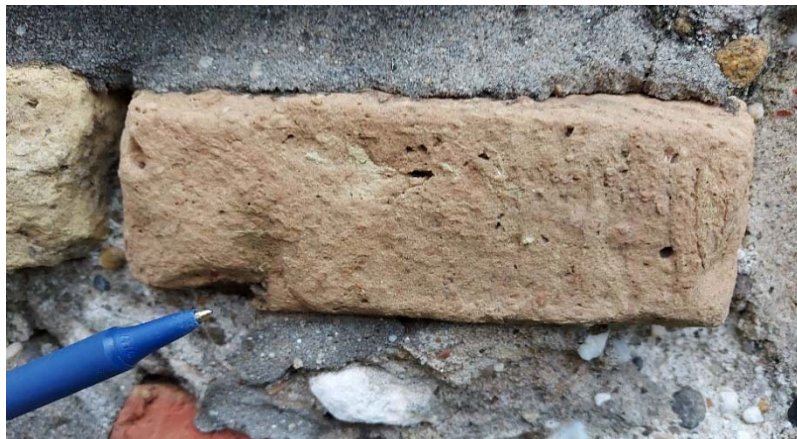
6.24. ábra. Halvány barnás (tejeskávés) színű kissé sárga foltos rosszul égetett téglá, elszórtan nagyobb pórusokkal (6.18. ábra 38. falazó anyag)

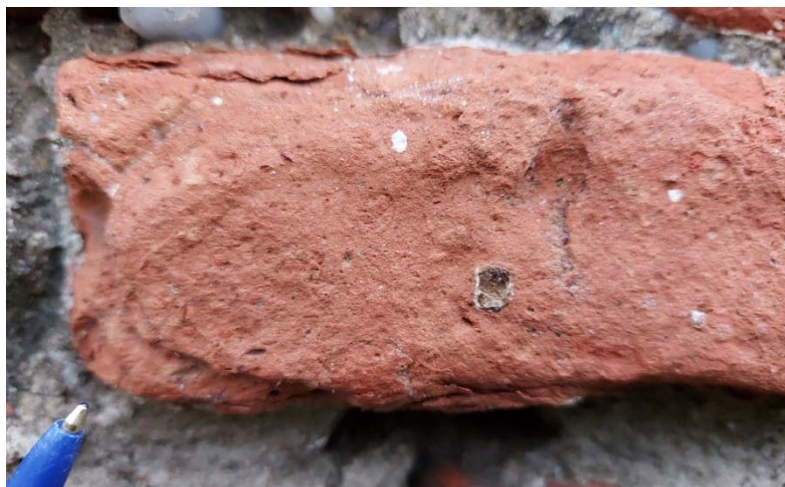
6.25. ábra. Vörös színű jól kiégetett téglá, kevés homok méretű kvarcsemcsével, apró világosabb meszes foltokkal (6.18. ábra 39. falazó anyag)

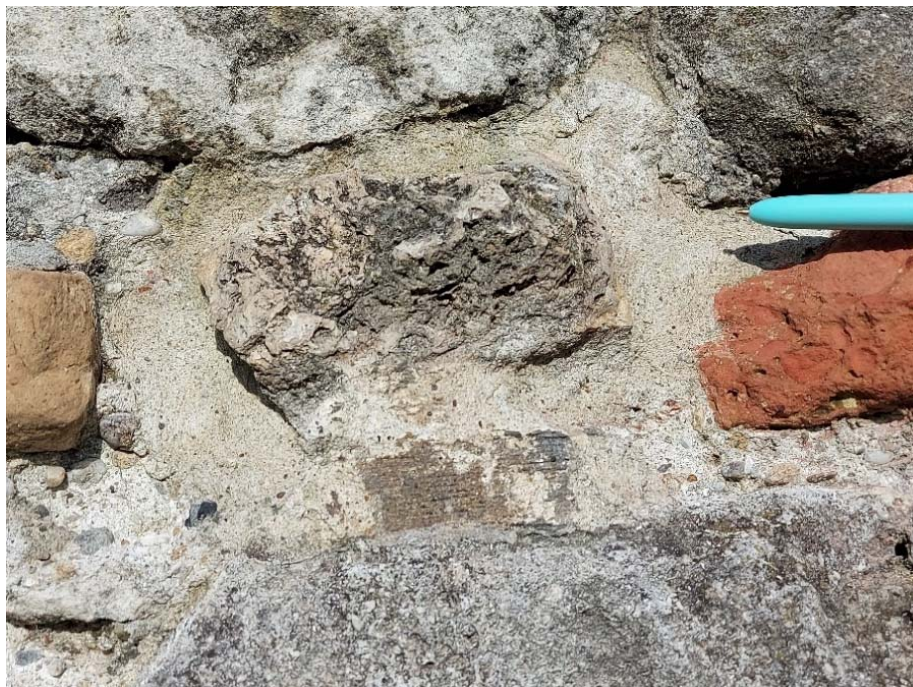
6.26. ábra. Sárgás szürke színű, javításra használt idősebb habarcs, apró fekete kőszemcsékkel foltokkal (6.18. ábra 40. számú fugázó anyag)

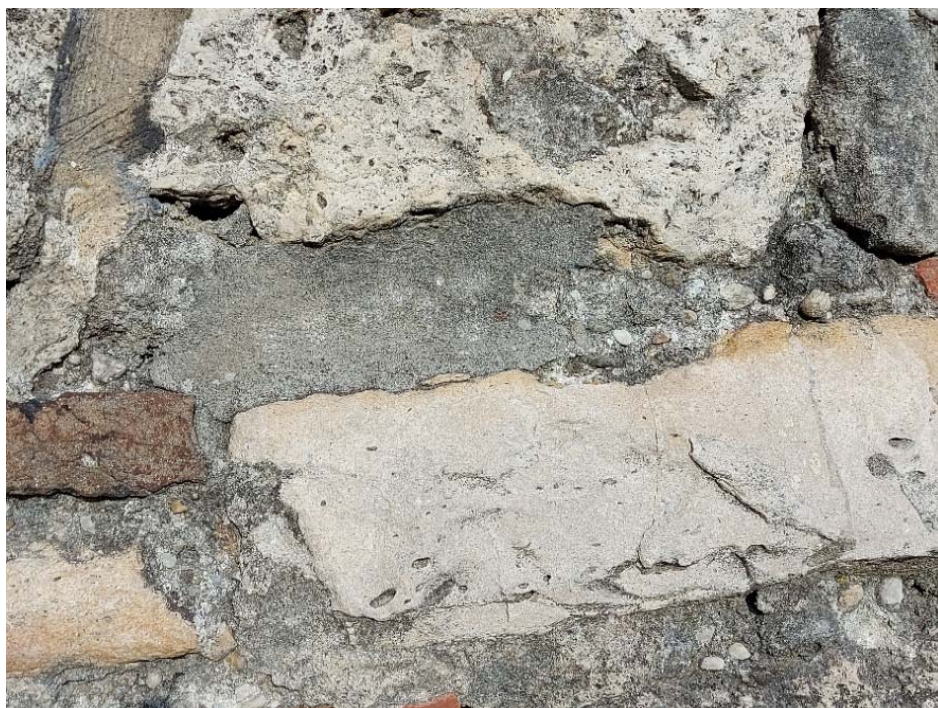
6.26. ábra Szürke színű, fiatalabb Portland cementes javító habarcs (6.18. ábra 41. számú fugázó anyag)

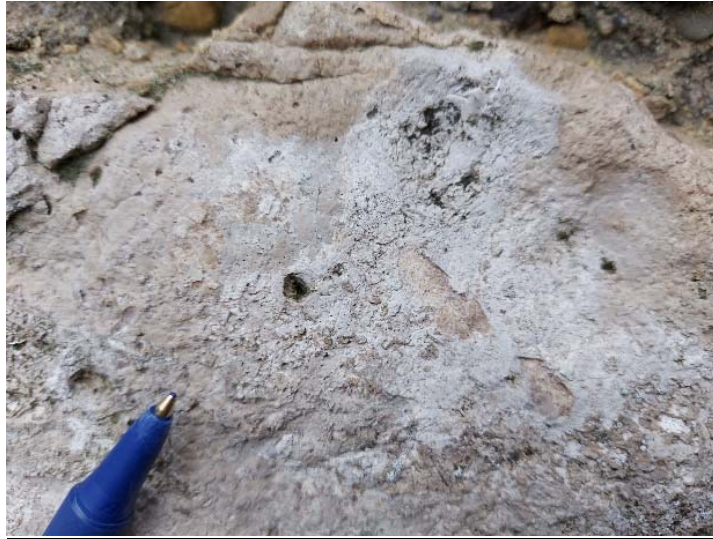
A mállási formák közül megtaláltam a fehér kifakult felületeket (7.1. ábra), a fehér (7.2. ábra) és fekete (7.3. ábra) mállási kérgeket és a kéreg leválását is (7.4. ábra, 7.6. ábra). A felületi karsztosdást visszaoldódást a mészkő felületen látni (7.5. ábra). A kéreg leválásával a durva mészkő tönkremegy (7.7. ábra) vagy fagy és sók hatására szemcsekipergést mutat (7.8. ábra).

*7.1. Fehér kifakult mállási zóna*

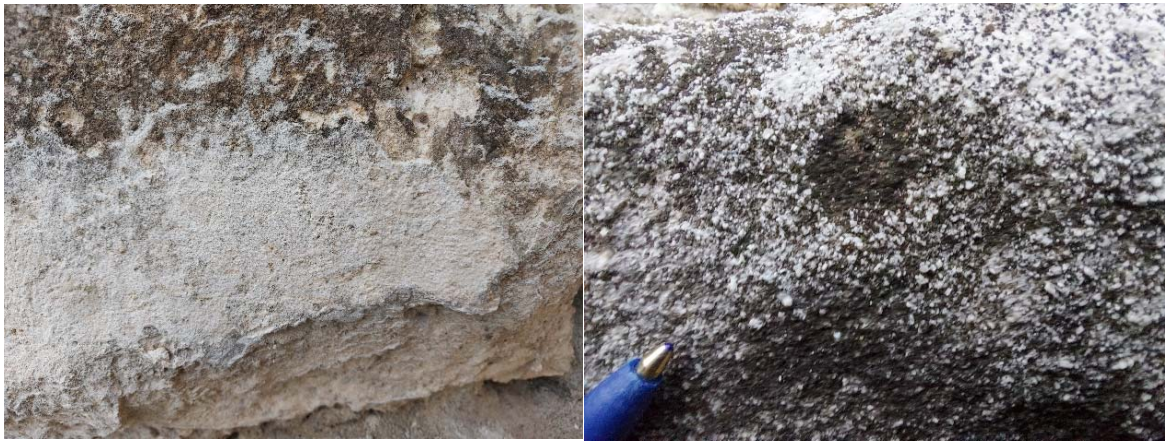
*7.2. Fehér mállási kéreg durva mészkövön*

*7.3. Fekete mállási kéreg durva mészkövön*

A helyszíni vizsgálatok során látható elváltozásokat lehetett megfigyelni a kőzeteken. Így találtam fekete mállási kérget (7.3. ábra) amely a korábbi elemzések alapján (Amoroso és Fassina 1983, Ozga et al 2014) egyértelműen légszennyezéshez köthető. Ilyen fekete mállási kérgeket már találtak Budapesten is (Török 2003, Török és Rozgonyi 2004), amelyek azt mutatják, hogy a légszennyezés a Budai oldalon és Vár területén is jelentős. A méréseim alapján ezekben a fekete mállási kérgekben (31-es kőzet, 9.1. ábra) nagyobb arányban megtalálható a szilícium és kimutatható a kén is. Előbbi az ülepedő porra utal (Bonazza et al. 2005, Török et al. 2011), míg utóbbi a gipsz jelenlétét mutatja (Amoroso és Fassina 1983). A fehér mállási kéreg is gipszes összetételű a budapesti korábbi mérések alapján (Török 2003), ami itt is igazolható.

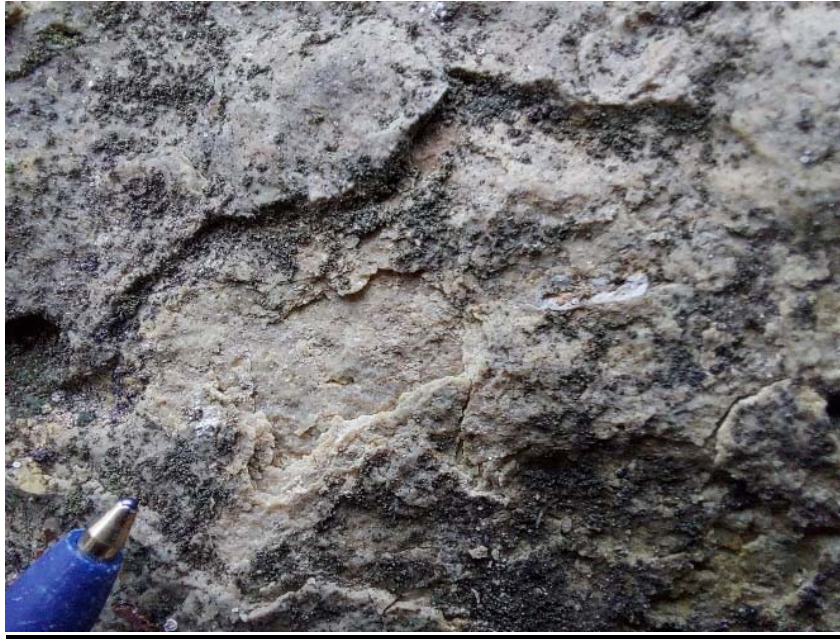
7.4. Kérges leválás eocén mészmárgán

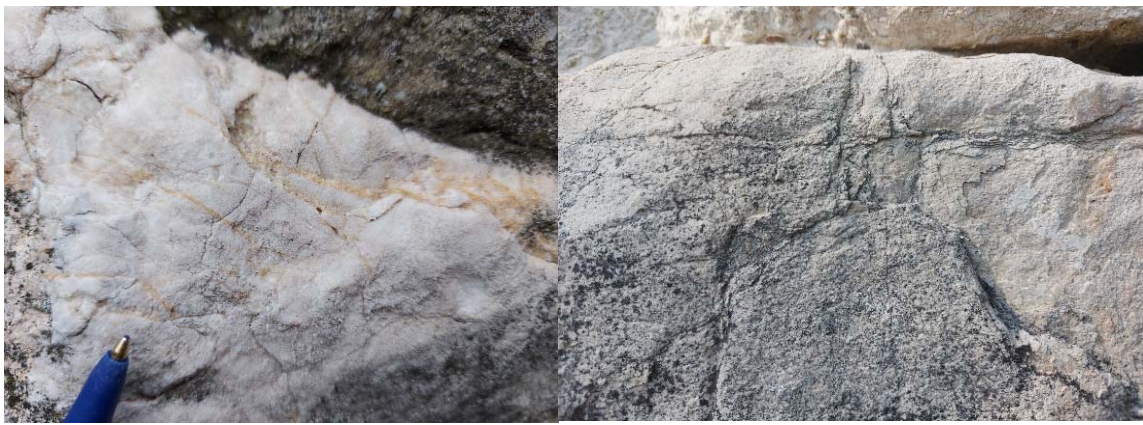
7.5. Kissé visszaoldott felület

7.6. Leveles leválás

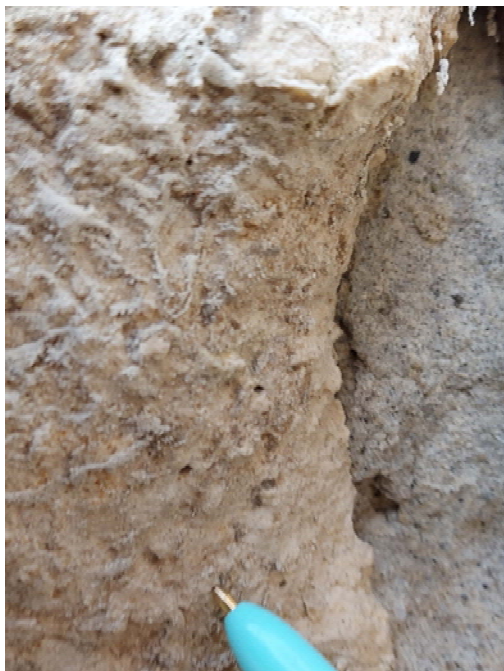
*7.7. Levált mállási kéreg alatti  
fellazult zóna*

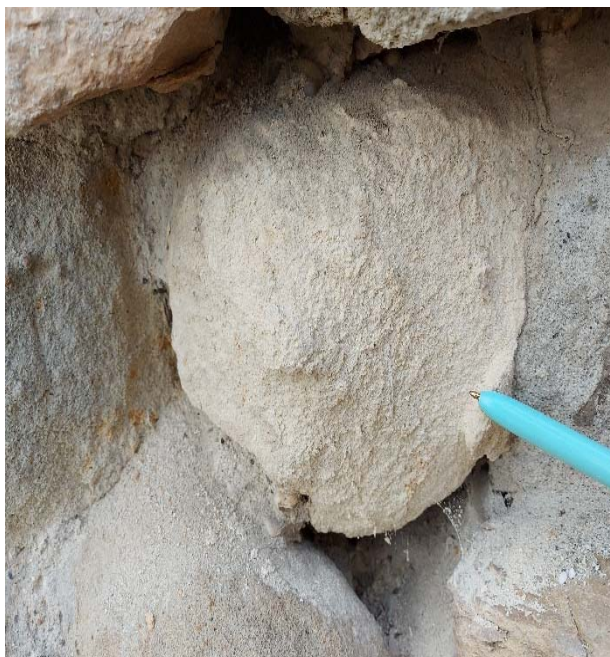
*7.8. Erős szemcsekipergés*
