TDK DOLGOZAT

# A BUDAI VÁR KŐFALAZATÁNAK ELVÁLTOZÁSA KÖRNYEZETI HATÁSOKRA

**SZÚCS HELLA**

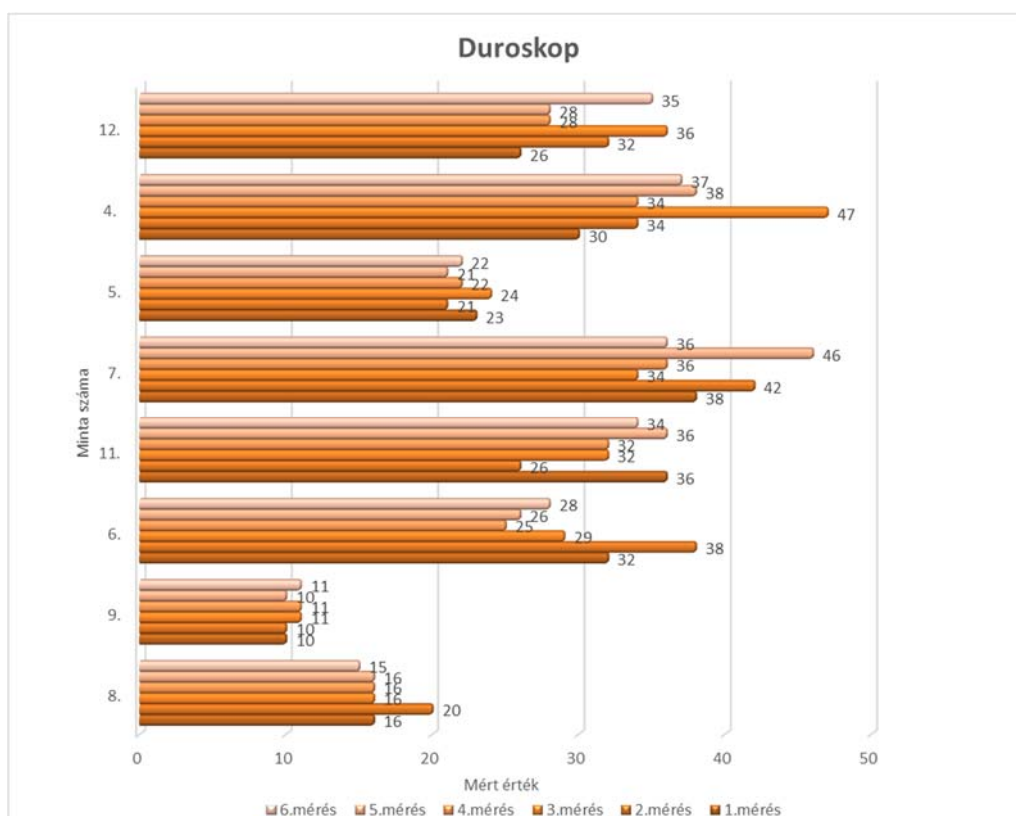
A K-i fal Duroskopos méréseiből készült oszlopdiaagramról (8.1. ábra) is egyértelműen és jól láthatóan leolvasható, mért értékek kimagaslóak a 4-es, valamint a 7-es számú kőzetben. A 4-es számú egy jól égetett téglából készült anyag, ami egy igencsak nagy nyomószilárdságú kemény anyag, ahogyan ez a mérésből is bebizonyosodott. Ezzel szemben a 7-es számú kőzet viszont egy dolomit breccsa, melynél valószínűleg inkább a durva szemcsés törmelékért ütések mutathattak a többi eredményhez képest eltérő értékeket.

8.1. ábra. Duroskop mérési eredmények (K-i fal) (közetszámozást és leírást ld. 6. fejezetben)

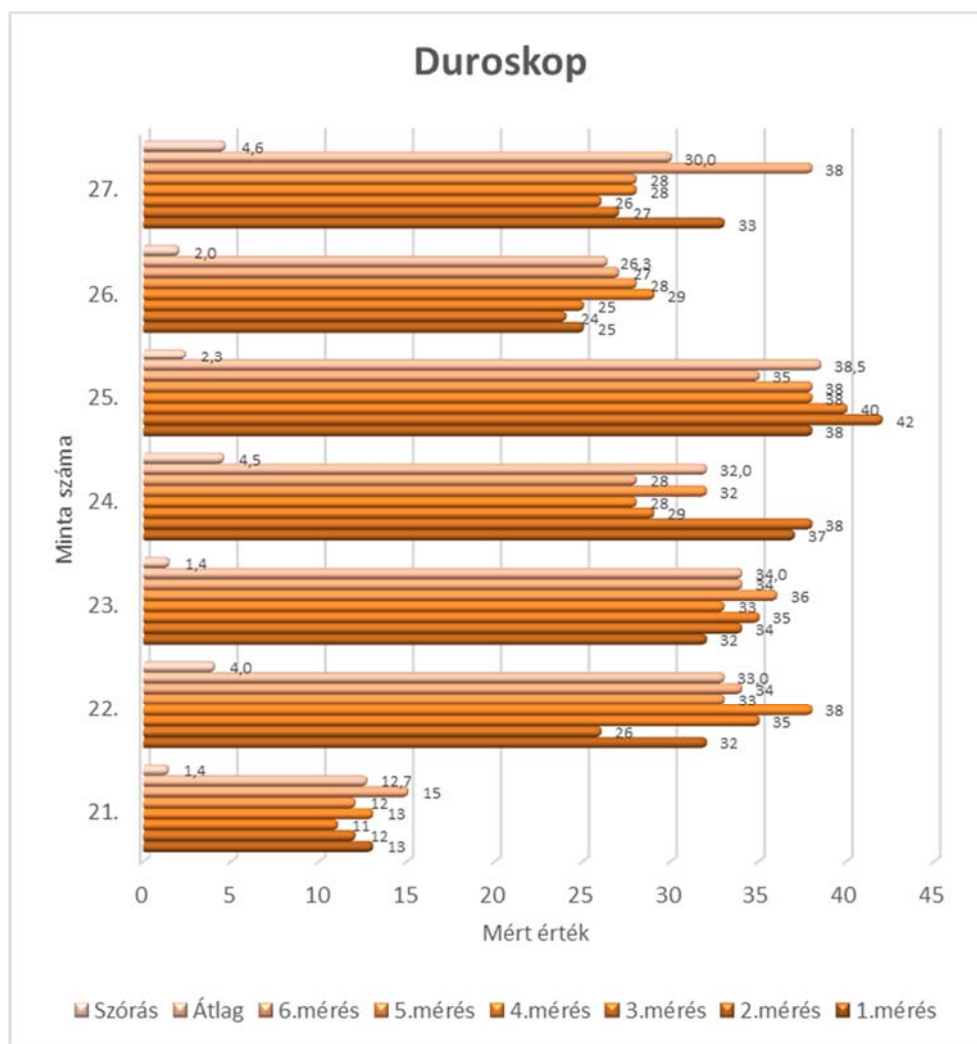
Szintén a K-i falon végzett másik mérés sorozatnál a 25-ös számú, cementált forrásvízi mészkő mutatta a legnagyobb értékeket, de összességében majdnem egyforma értékeket mutatott a többi kőzet is, kivéve 21.-es számú ooidos durva mészkövet, amelynél viszont feltűnően alacsony értékeket olvashatunk le a diagramról (8.2. ábra).

8.2. ábra Duroskop mérési eredmények mészköveken (K-i fal) (közetszámozást és leírást ld. 6. fejezetben)

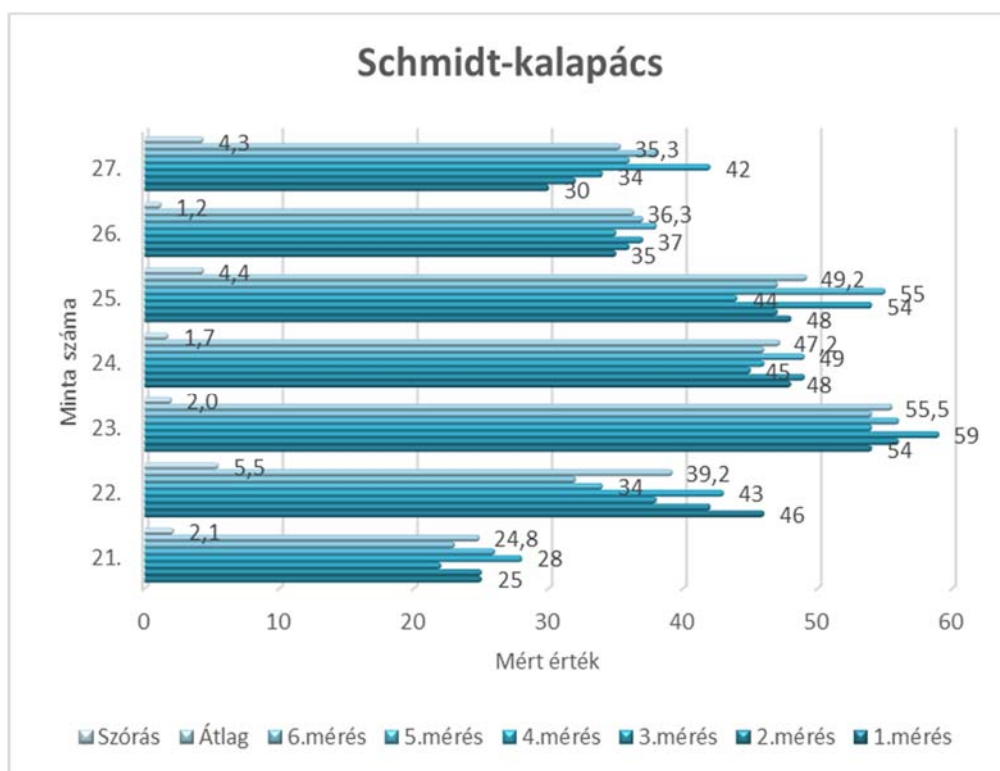
A K-i falon végzett másik Schmidt kalapácsos mérési sorozatnál a 23-as számú tömött triász mészkő és a 25-ös számú erősen cementált forrásvízi mészkő mutatták a legmagasabb visszapattanási értékeket nagy nyomószilárdságuknak köszönhetően (8.5. ábra). A 21-es számú ooidos durva mészkő ehhez képest csak sokkal kisebb értékeket mutatott a rajta megjelenő fehér kéreg miatt.

8.5. ábra Schmidt-kalapács mérési eredmények (K-i fal) (közetszámozást és leírást ld. 6. fejezetben)

A felületi szilárdság méréssel (Duroskop és Schmidt kalapács) ki lehet mutatni a környezeti hatásokra bekövetkező elváltozásokat (Török 2003, Viles et al. 2010). A vizsgált falaknál látható, hogy a legnagyobb visszapattanási értéket a nagy szilárdságú mállásra nem vagy csak alig hajlamos kőzetek adták így kovás andezit (8.3. ábra, 8.6. ábra) vagy a tömött mészkő, míg a legkisebb adatokat a durva mészkövön lehetett mérni a Duroskoppal (8.3. ábra). A forrásvízi mészkő és triász korban keletkezett tömött mészkő is nagy Schmidt kalapács visszapattanási értéket adott (8.5. ábra).

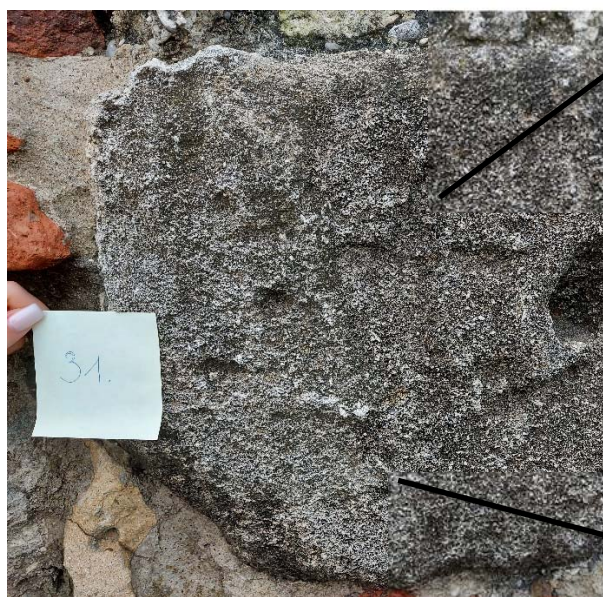
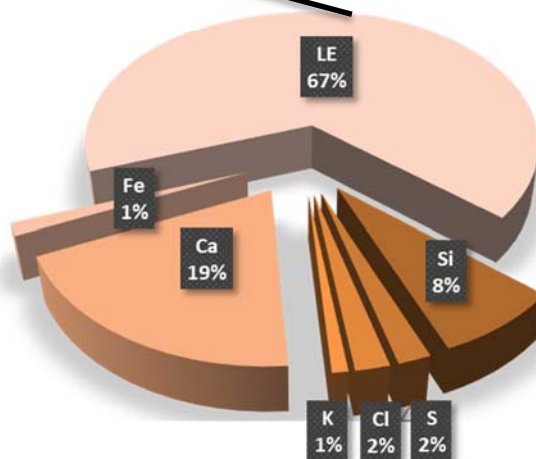
- Durva mészkő (31-es minta).

9.1. ábra Középszemű durva mészkő, vékony fekete kéreggel

Ebben a kőzetben legnagyobb százalékban (19%) a kalcium (Ca) van jelen. Ennek oka, hogy maga a mészkő egy üledékes kőzet, melynek legalább 90%-át kalcium-karbonát ( $\text{CaCO}_3$ ) alkotja. Emellett megfigyelhető még a szilícium jelenléte is, amely az ülepedő por jelenlétére utalhat.

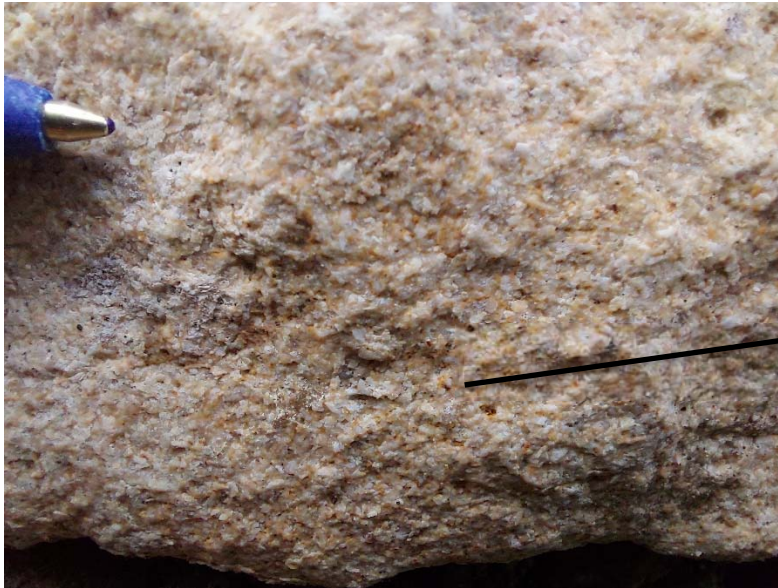
- Eocén mészkő (32-es minta)

9.2. ábra Eocén bioklasztos numulitesek

Ezt az Eocén korú kőzetet igen nagy százalékban (45%) kalcium alkotja, amely a karbonátos üledékképződésre utal. Emellett az alkotó elemek között 4%-ban megjelent még a klór (Cl) is.

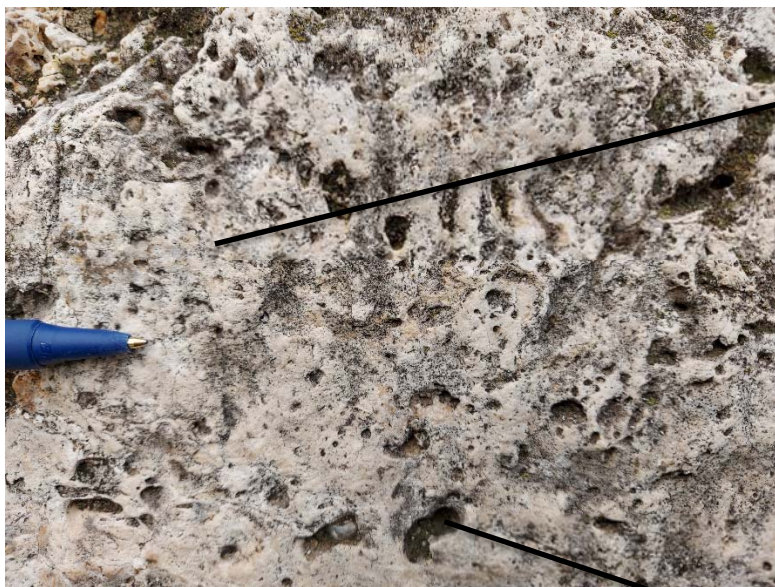
- Forrásvízi mészkő (33-as minta)

9.3. ábra Forrásvízi mészkő

A forrásvízi mészkőben - a korábban említett durva mészkőhöz hasonlóan- ugyancsak nagy mennyiségű kalcium (Ca) és szilícium (Si) van, az őt alkotó karbonátoknak és szilikátoknak köszönhetően. A mészkő üregeiben mért nagyobb Si és S tartalom a légszennyezésre utal.

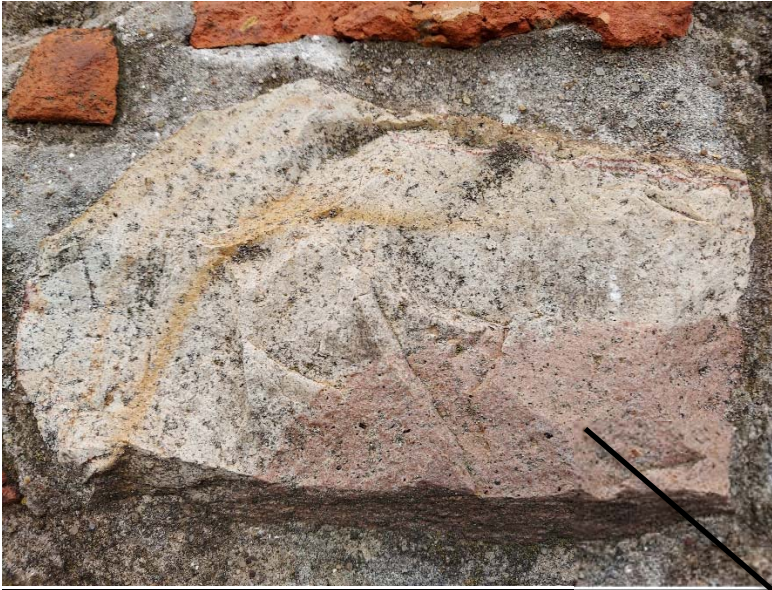
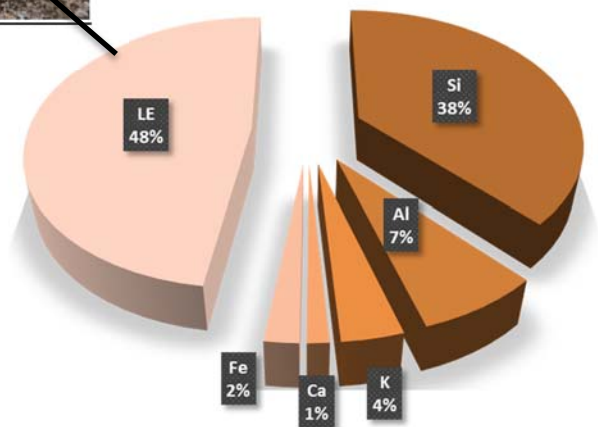
- Kovás andezit (34-es minta)

9.4. ábra Erősen cementált kovás andezit

Ezt az erősen kovás andezitet az eddigiekhez képest rendkívül nagy százalékban (38%) alkotja szilícium (Si), míg az eddigi kőzetekben túlnyomóan résztvevő kalcium (Ca) itt csak csekély mennyiségben (1%) van jelen. A magmás kőzetnek megfelelően Al és K tartalma is jelentősebb.

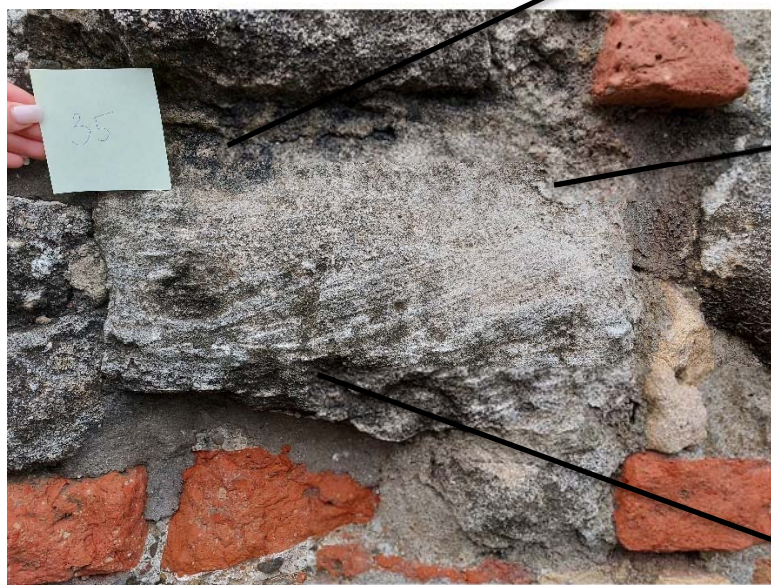
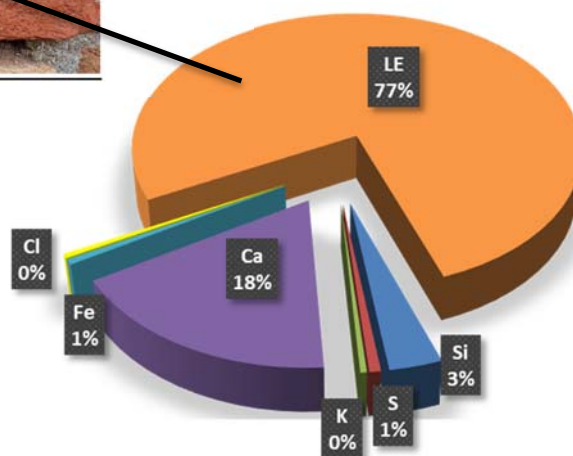
- Ooidos durva mészkő (35-ös minta)

9.5. ábra Ooidos durva mészkő, alsó felén kereszttrétegzettséggel  
felső felén felhólyagosodott mállással

Az ooidos durva mészkő összetételében hasonló eredményeket mutatott, mint az eddigiekben említett mészkövek, azzal a különbséggel, hogy itt az alsó felén található kereszttrétegzetségben kis mennyiségben ugyan (0,4%), de klórt (Cl) is sikerült mérnünk, ami a só jelenlétére utal. A kimutatott kén pedig összefügg a légszennyezéssel, mert a gipszhez köthető.

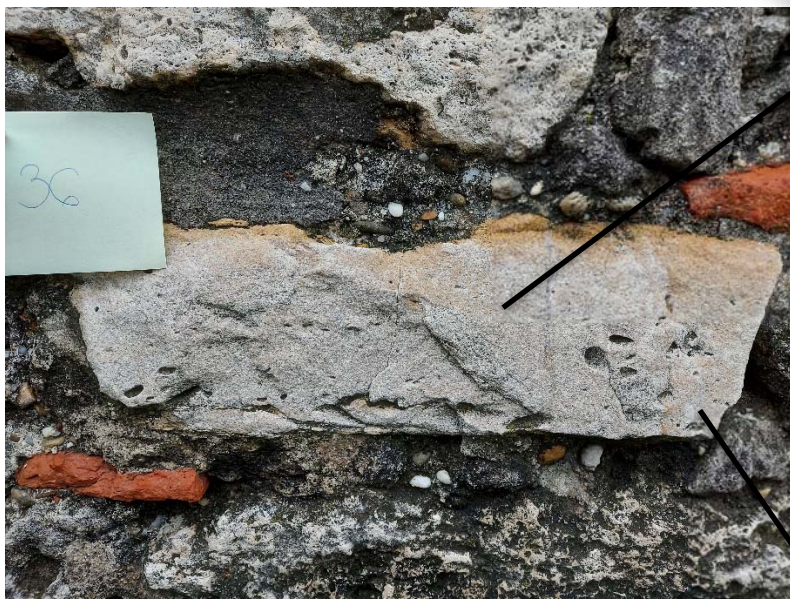
- Finomszemű homokkő (36-os minta)

9.6. ábra Finomszemű, meszes kötőanyagú homokkő

*kagylómoldokkal és víztiszta kalcitos repedéssel*

Ez a finomszemű homokkő -az eddig mért mészkövekhez hasonlóan- legnagyobb százalékban kalciumot (Ca: 43 %), szilíciumot (Si: 9%) és klórt (Cl: 2%) tartalmazott.

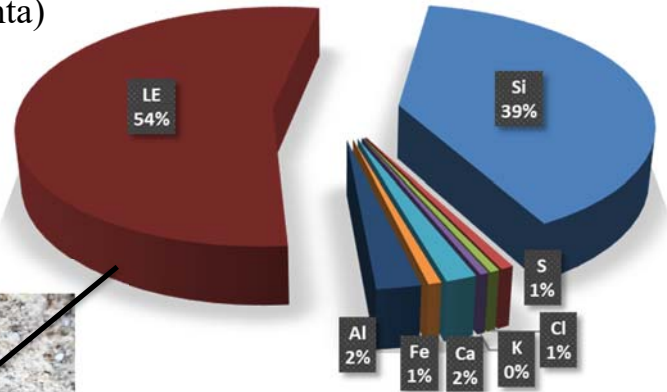
- Durva szemű kvarc homokkő (37-es minta)

9.7. ábra Durva szemű kvarc homokkő

Ebben a durva szemű kvarc homokkőben nagy mennyiségű szilíciumot (Si: 39%) mértünk, de emellett 2%-ban fellelhető volt még az alumínium is (Al).
