**Budapesti Műszaki és Gazdaságtudományi Egyetem  
Vízépítési és Vízgazdálkodási Tanszék**

**TDK 2014**

# **A Lónyay főcsatorna torkolati műtárgya**

**Készítette: Lisovszki Evelin**

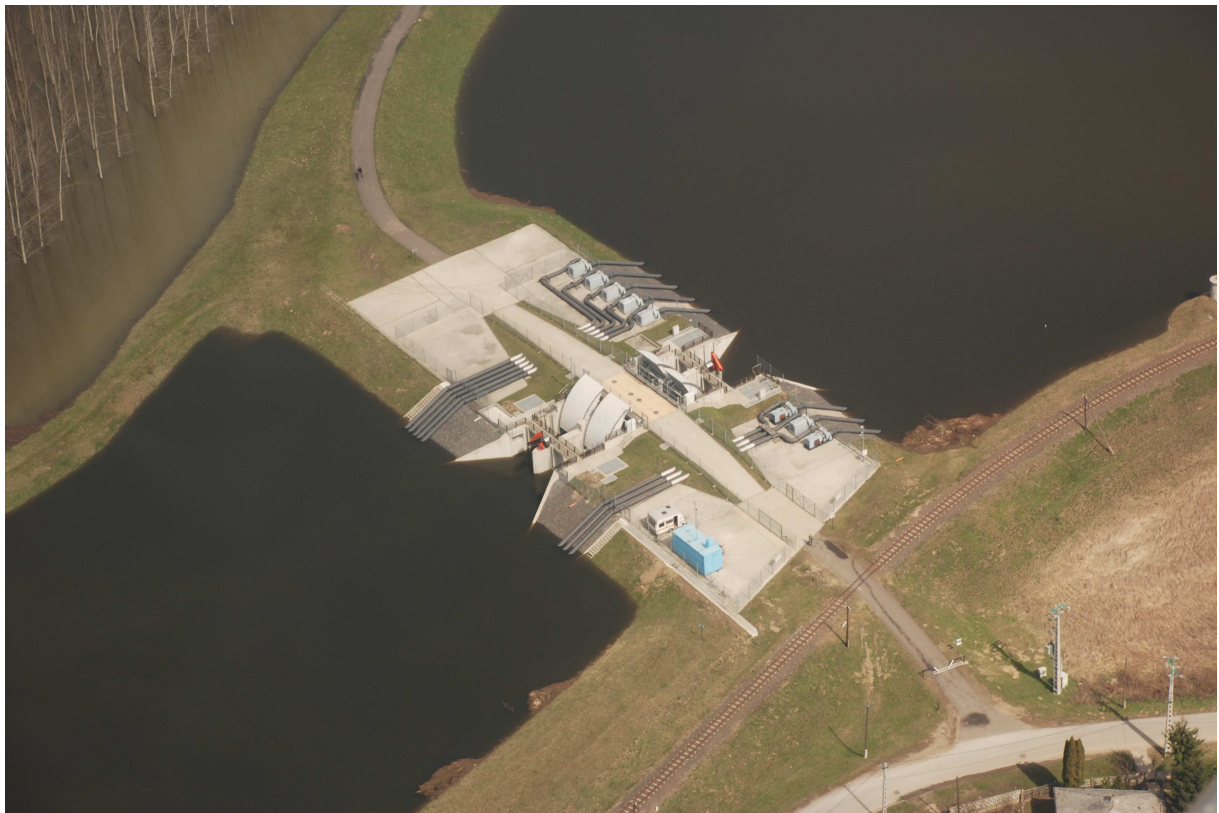
**2. ábra:** Az árvízkapu (forrás: FETIVIZIG)

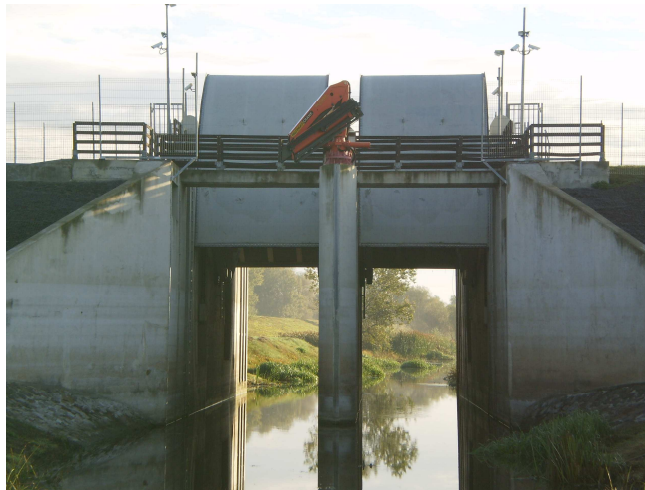
A vízszintszabályozást 2 db acélszerkezetű íves vízzáró lemezű szegmenstábla biztosítja, amelyek a fenéklemezen kialakított küszöbre támaszkodnak. A táblák sugara  $R = 7,00 \text{ m}$ , függőleges vetülete  $h = 8,60 \text{ m}$  (8. ábra). Az íves vízzáró lemez függőleges diafragmákkal és vízszintes helyzetű hosszbordákkal van merevítve. A szekrénytartóként kialakított elzárás oldalain egy-egy karral és annak végén kialakított egy-egy csapággal a pillér függőleges falában rögzített hengeres csaptámaszra támaszkodik, ahogyan az 5. képen is látszik. A szegmenstábla zárt helyzetében a fenéklemez acélgerendája és a tábla éle közötti vízzárást gumitömítésekkel oldották meg. Az íves vízzáró lemezre felerősített profilgumi a

víznyomás hatására a függőleges falba bebetonozott pajzslemezhez zár, így biztosítva a vízzárást. A pajzslemez vonalmenti fűtése akadályozza meg téli időszakban a tömítógumik elfagyását.

**4. ábra: A főelzárások**

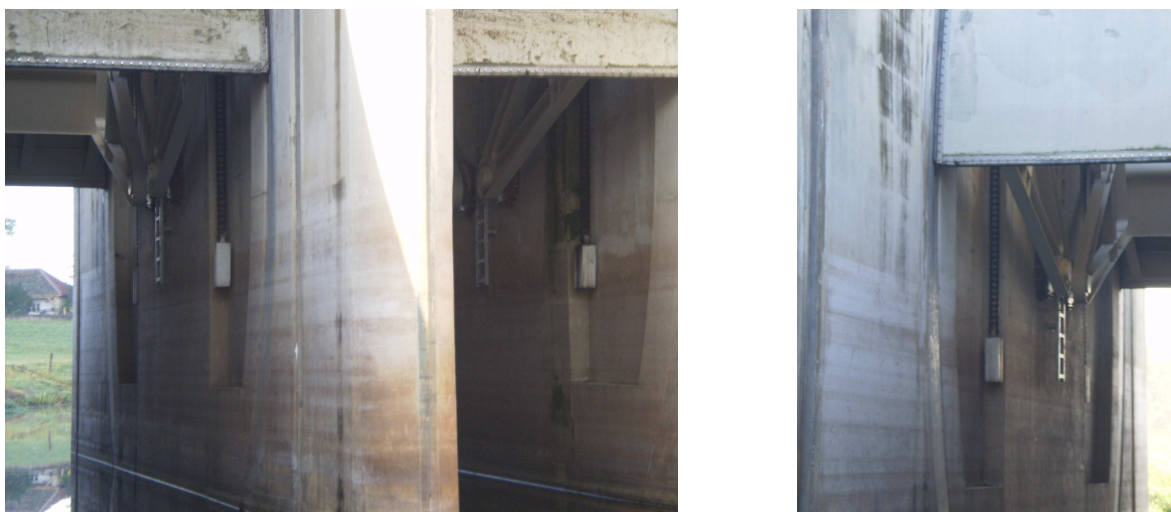
**5. ábra: Az íves szegmensek erőátadása karokon keresztül történik a hengeres csapámaszra**

A szerkezet mindkét irányban alkalmas a vízszintkülönbség tartására. A főelzárás a Tisza felől nyomott, a főfolyás felől pedig húzott szegmenseként viselkedik. A táblák mozgatása gépi mozgatóberendezéssel történik, amely csapos teherláncsal kapcsolódik a szekrénytartóba beépített csapokhoz, melyet a 6. ábra szemléltet.

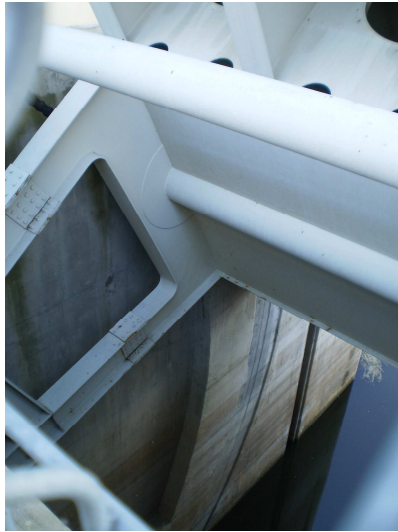
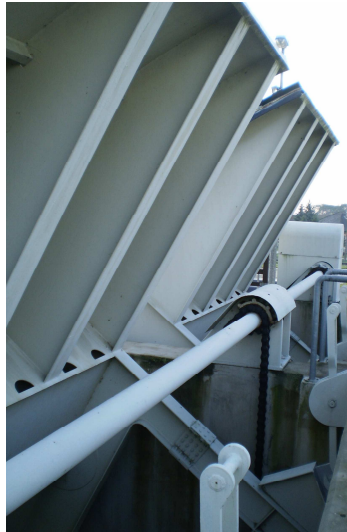
**6. ábra:** A szekrénytartóként kialakított elzárás mozgatása csapos teherláncsal történik

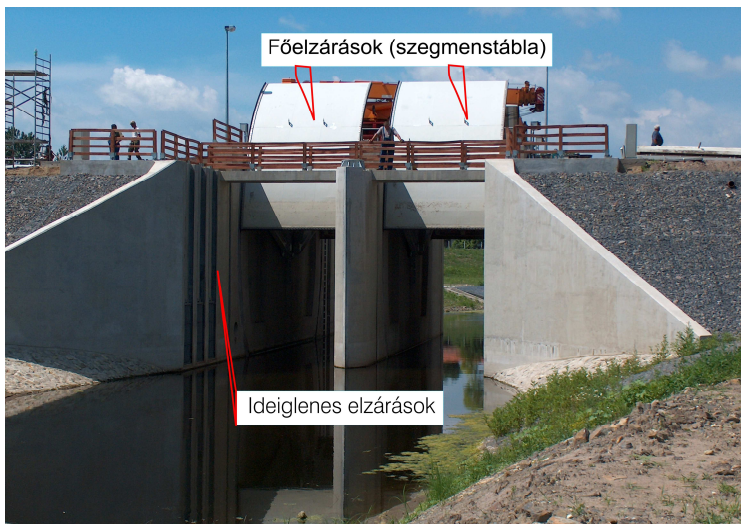
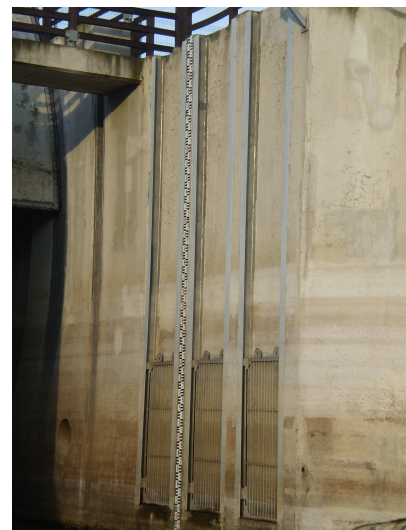
A felvízi és alvízi oldalon horonypárokat alakítottak ki az acélszerkezetű betétgerendás elzárások elhelyezéséhez, amelyek a beépített daruval mozgathatók és a főelzárások meghibásodásakor, karbantartásakor kerülnek alkalmazásra. A gerendák a vasbeton műtárgyban kialakított tokszerkezetben helyezhetőek el. Hegesztett gerinclemezes tartók, amelyek egymásra helyezve, vízzáró profilgumi tömítéssel biztosítják az elzárást. Görgős vezetőségű kiemelő keret biztosítja a táblák víz alatti elhelyezését és kiemelését.

**7. ábra:** Ideiglenes elzárások tokszerkezetei (forrás: FETIVIZIG)

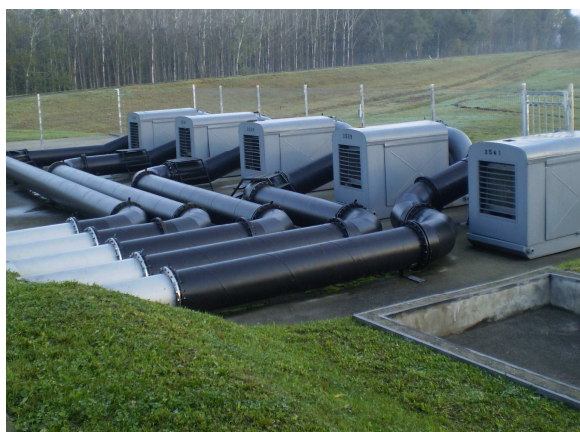
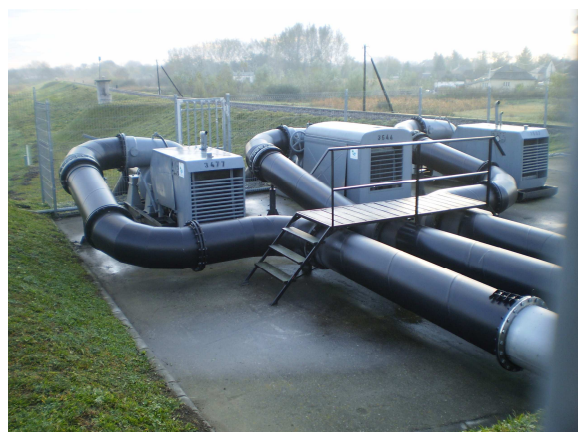
**9. ábra:** A víz átemelését és pótlását szivattyúk biztosítják

A műtárgyban kialakított szívóaknába került beépítésre 6 db fix telepítésű helyi és távműködtetéssel szabályozható, egyenként  $0,5 \text{ m}^3/\text{s}$ -os kapacitású mobil szivattyú. Vízszállítóképességük összesen  $3,0 \text{ m}^3/\text{s}$ . A rendszer szükséges összteljesítménye  $7 \text{ m}^3/\text{s}$ .

Ökológiai vízpótlás céljából a főcsatorna alsó szakaszán, beépítésre került 2 db fix telepítésű  $0,5 \text{ m}^3/\text{s}$  vízszállítóképességű szivattyúegység. Ez biztosítja a Lónyay főcsatorna alsó szakaszának Tiszából történő vízpótlását. A szivattyúk függőleges tengelyű búvárendszerű axiálszivattyúk (9. ábra). A vizet függőlegesen a maximális árvízszint fölé emelik, majd egy 600 mm-es acél nyomóvezetéken keresztül kerül a zsilipkapuk főcsatorna felőli oldalára. Kézi zárású zsiliptolózár és életvédelmi geréb van beépítve a szívóakna és a műtárgy csatlakozási síkjánál. A vízpótló szivattyúnyílás elzárásai a belvízátemelő telep nyílásaihoz hasonlóan vannak kialakítva. Ugyanúgy a szivattyúk beömlőnyílásában került kialakításra az egyesített rendszerű acélszerkezetű tok, amelyben a gerebtábla ill. karbantartás, javítás idején elzárótábla kapott helyet. A beömlő nyílást állandóan geréb védi, azonban szükség esetén mobil emelő berendezéssel kiemelhető. Az elzáró tábla mozgatása kézi üzemű mechanikus mozgató berendezéssel végezhető.

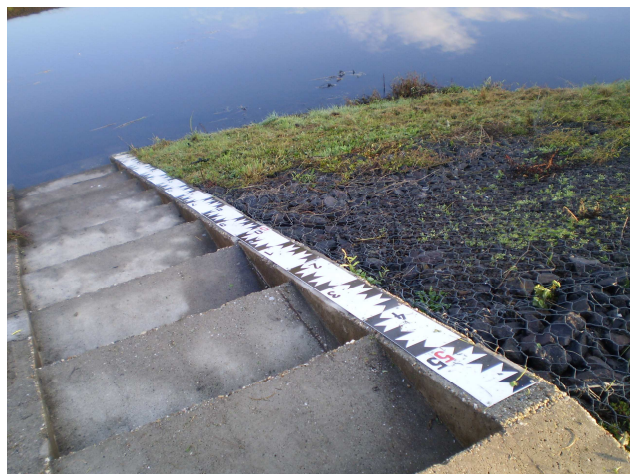
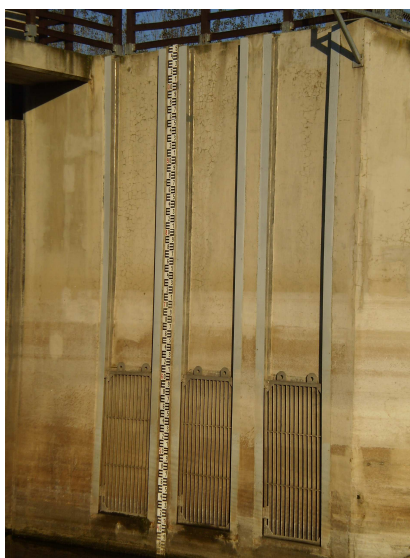
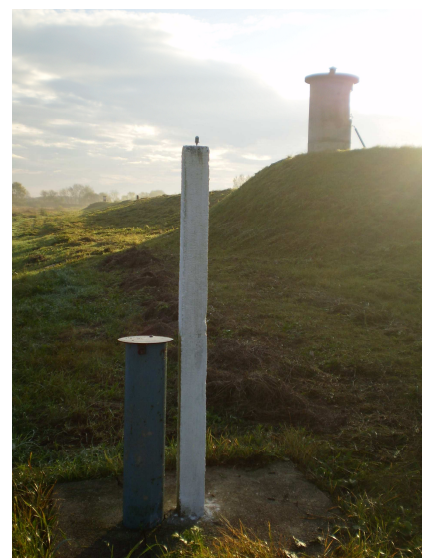
A berendezések a mőtárgy optimális és szakszerű üzemeltetést segítik, a főfolyás medrébe telepítve. A vízszint műszeresen és lapvízmércén (11. ábra) is észlelhető. A mőtárgy főcsatorna felőli oldalán elhelyezett vízmérce „0” pontja 90,40 m B.f.

**11. ábra: Vízállásészlelés rézsús és álló lapvízmércén, talajvízszint figyelő kút**

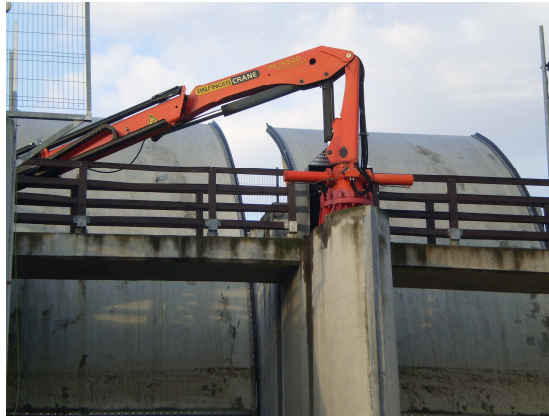
Az egyes szerkezeti elemek mozgatásához rádiós távirányítóval vezérelt álló hengeres forgódaru létesült (12. ábra), mely a műtárgy központi al- és felvízi oldalán üzemel.

**12. ábra: Emelő berendezés**

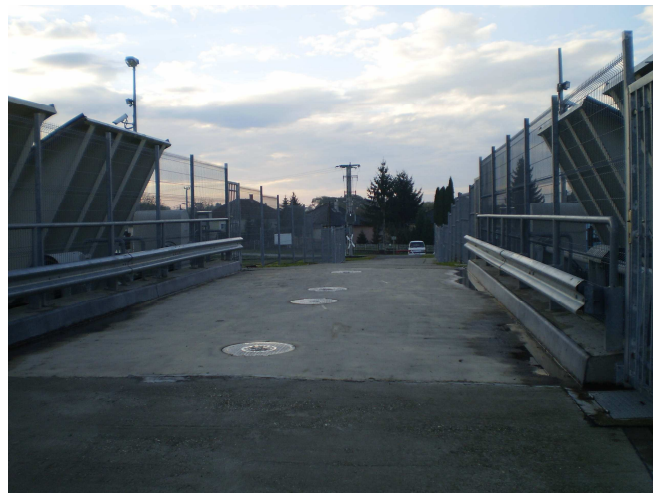
A zsilip megközelítését és a védvonalon történő közlekedést üzemi híd biztosítja. A hídpálya szélessége 5,00 m, közúti terhelési osztálya: 'A'.

**13. ábra: Üzemi átjáró híd**

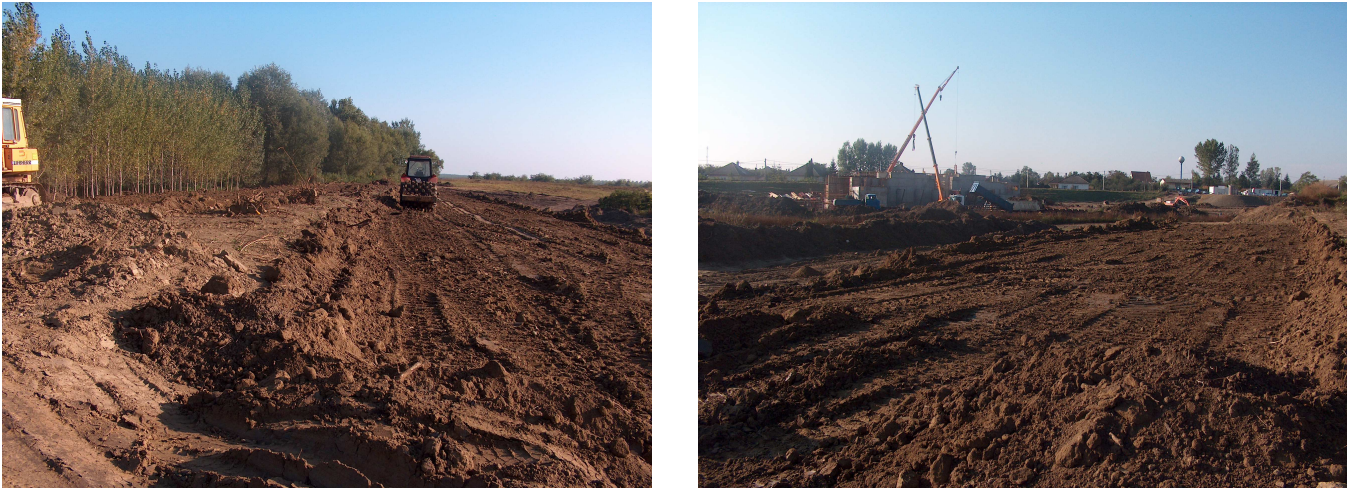
Az árvízkapu jobb oldalához új Tisza bal parti árvízvédelmi töltés csatlakozik, amely a torkolati mű és a meglévő Tisza bal parti töltése között épült, kb. 270fm hosszban. A műtárgyhoz csatlakoznak továbbá balról a főcsatorna bal parti, Tisza felőli kb. 360fm-en rendezett töltései. A 14. ábra az építés ideje alatt készült.

**14. ábra:** Töltésépítés (forrás: FETIVIZIG)

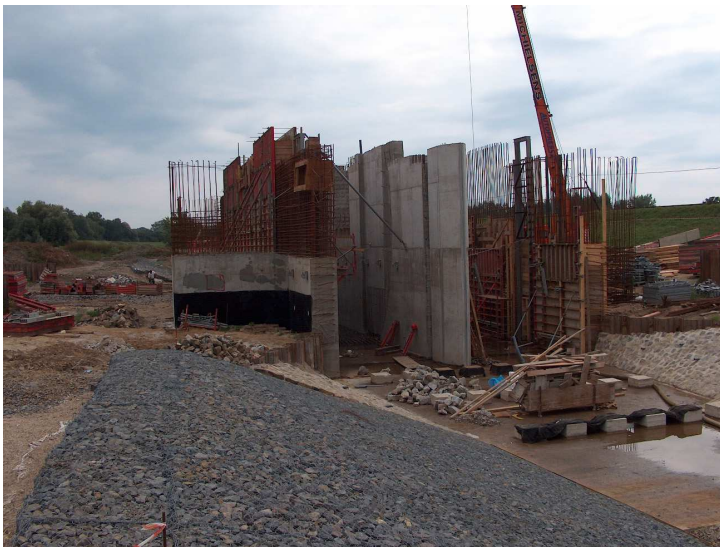
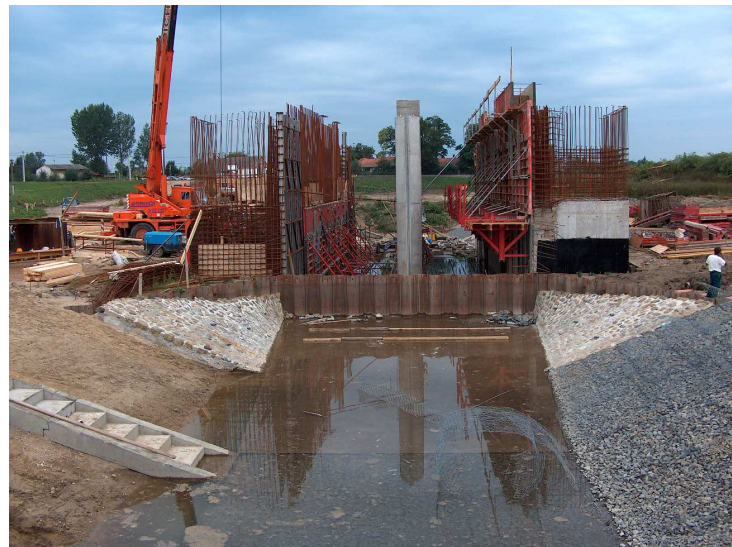
A műtárgy építés közbeni állapota a 16. és 17. ábrákon látható.

**16. ábra:** Építés alatt 1. (forrás: FETIVIZIG)

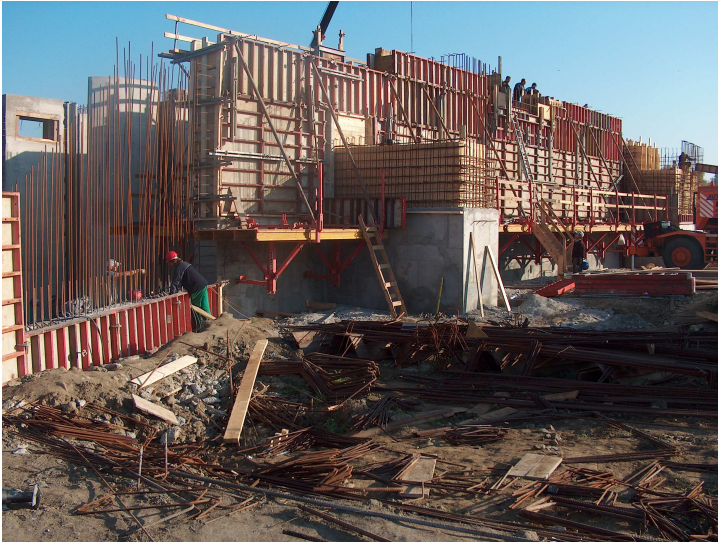
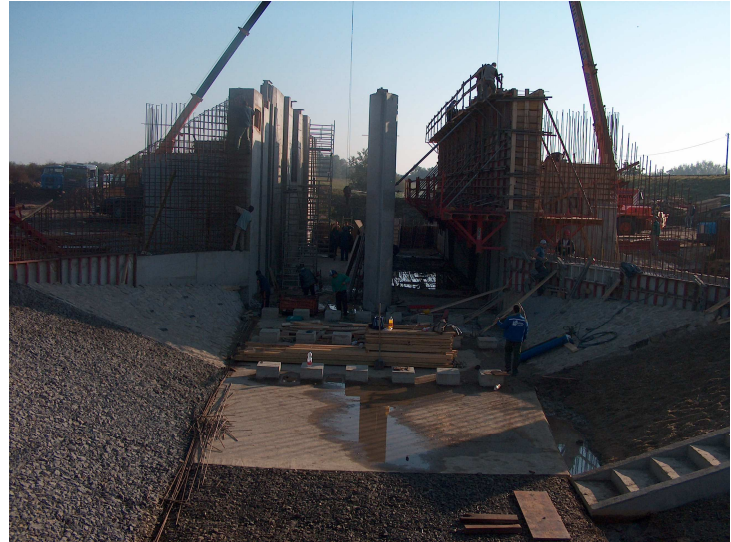
**17. ábra: Építés alatt 2. (forrás: FETIVIZIG)**

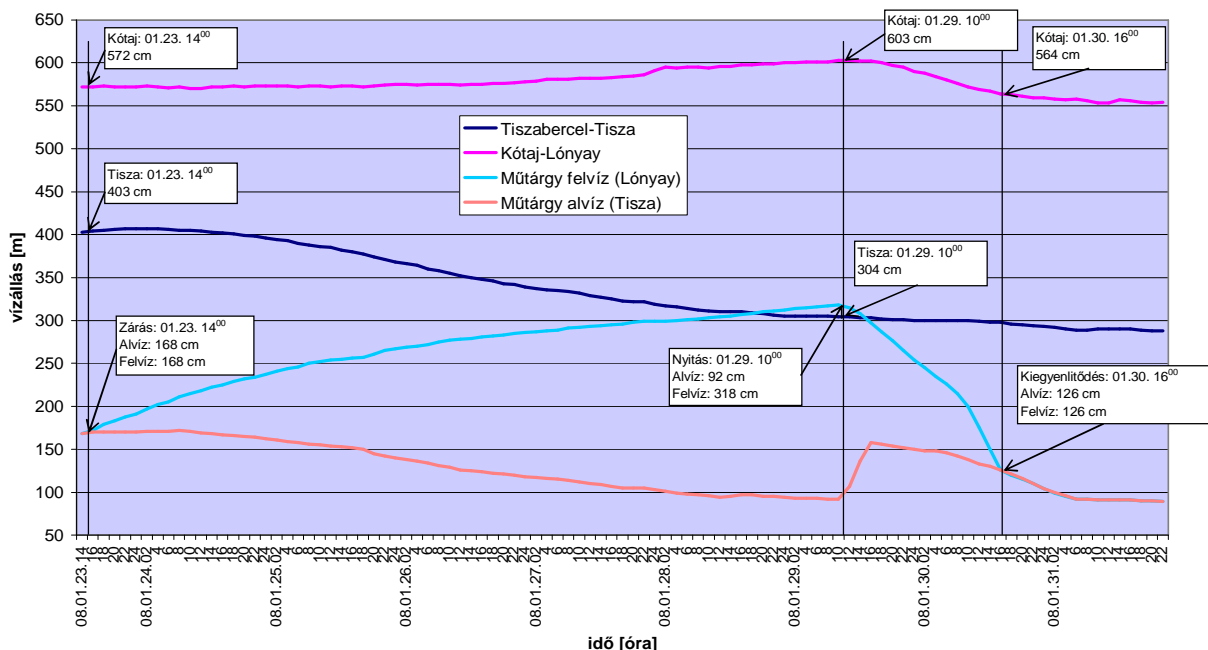
**2. grafikon:** (forrás: Kató Sándor: A Lónyay főcsatorna torkolati műtárgy üzemelési tapasztalatai; A Magyar Hidrológiai Társaság XXVIII. Országos Vándorgyűlése. Sopron, 2010.)

A vízállásokból (2. grafikon) látható, hogy a tiszaberceli és a torkolati műtárgy alvízi vízmérce között szoros összefüggés van. A tiszaberceli vízállás ~230 cm-el volt magasabb, mint amit a torkolati műtárgy alvízi vízmércéjén észleltek. A különbség a vízmércék „0” pontjainak eltérő magasságából adódik. A torkolati műtárgynál észlelt felvízi 300 cm-es vízállás esetén a hullámtér közel a teljes 07.09-es védvonalon víz alá került. A szomszédos 07. 10. sz. védelmi szakaszon a fenti vízállás elérésekor a védtöltésben lévő kisműtárgyakat a Simai (IX. számú) főfolyás torkolati szakaszán a duzzasztott víz elérte. Gávavencsellőnél a vízhozamok mérésére nem volt lehetőség a vízmozgás megszűnése miatt, mely a zárást követően következett be. A mérőszelvény felsőbb szakaszra történő áthelyezése vált indokolttá.

**A Tisza folyó és Lónyay főcsatorna vízállásgörbéi  
2008.01.23. - 2008.01.31. között**

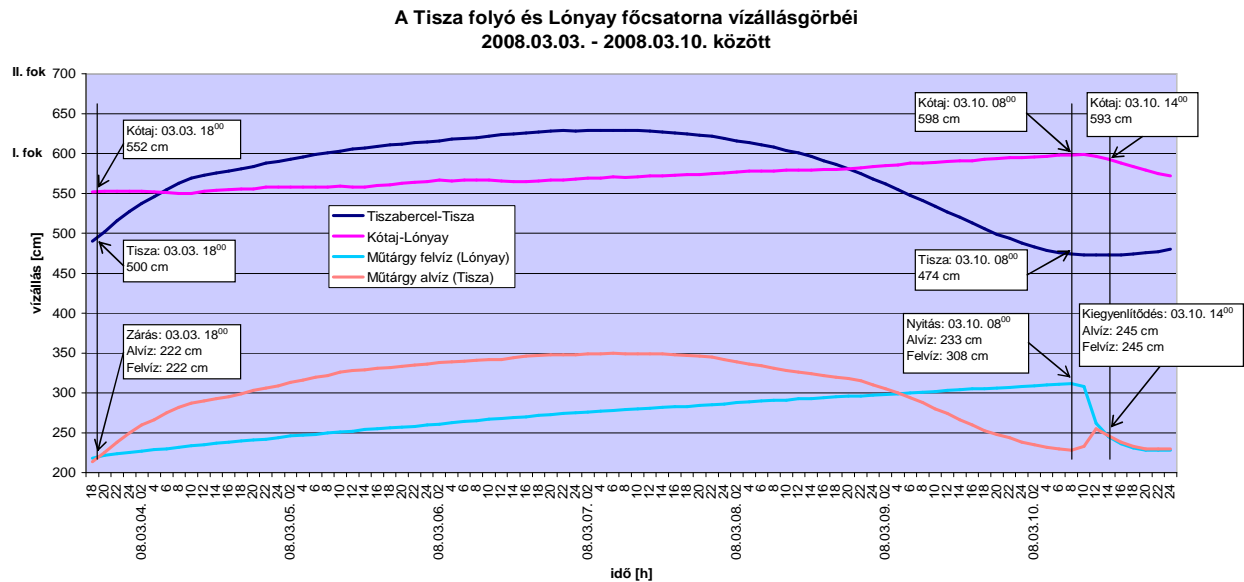
**3. grafikon:** (forrás: Kató Sándor: A Lónyay főcsatorna torkolati műtárgy üzemelési tapasztalatai; A Magyar Hidrológiai Társaság XXVIII. Országos Vándorgyűlése. Sopron, 2010.)

A Tisza folyón kialakult árhullám hidrológiai előrejelzése szerint Tiszabercelnél  $670 \text{ cm} \pm 20 \text{ cm}$  (I. fok  $600 \text{ cm}$ ) tetőző vízállás volt várható 2008. március 5-6-án. Ezen előrejelzésre, valamint a Lónyay főcsatorna torkolati műtárgy ideiglenes üzemelési szabályzata alapján a torkolati műtárgy 2008. március 3-án 18<sup>00</sup>-kor lezárásra került (3. grafikon).

A védekezés során azt tapasztalták, hogy a műtárgyban a szegmenstáblák között a vízszint az alvízi (tisza) vízállásnak felel meg. A készültség ideje alatt többször végeztek a felvízi biztonsági föelzárás nyitásával vízszint-kiegyenlítést a felvíz és a zsiliptáblák közötti térben. Többször alakult ki nagyobb vízszintkülönbség (60-70 cm) a zsiliptáblák és a felvíz között, ami fokozott odafigyelést igényelt. A szegmenstáblák zárása során kialakuló alvív felőli szivárgás oka az lehetett, hogy a szegmenstáblák teljesen nem tudtak a küszöbhez zárni. Mérések alapján a zsiliptáblák megfelelő vízzárása nem volt biztosított, ezt ellenőrző mérések is alátámasztották. A torkolati műtárgy zárása következtében a Lónyay főcsatorna jp. 0+700-0+800 tkm szelvények között talpszivárgás volt tapasztalható; szivárgó árkok nyitására került

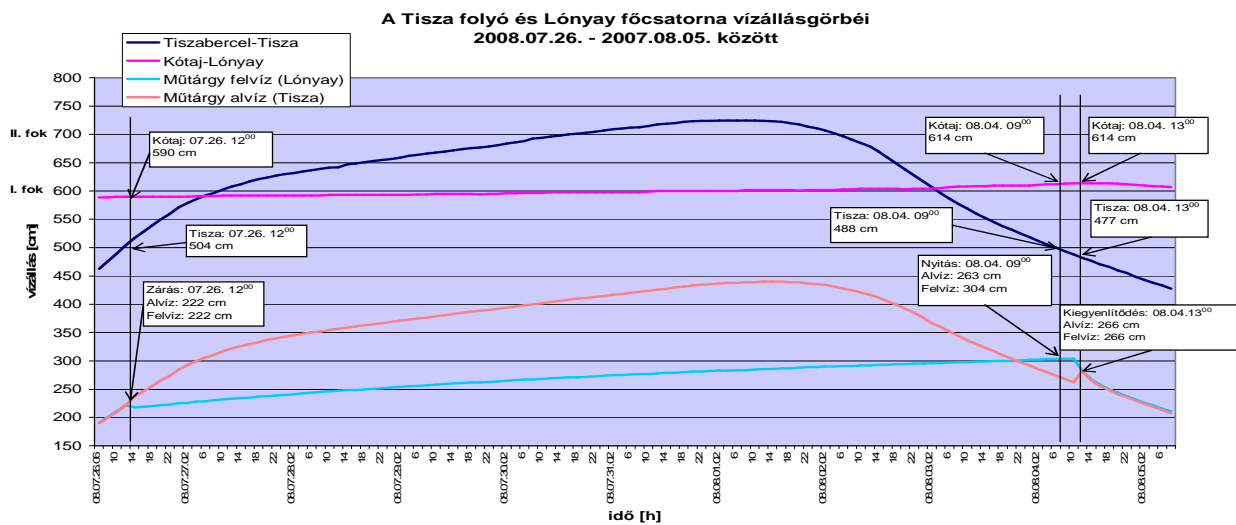
**5. grafikon:** (forrás: Kató Sándor: *A Lónyay főcsatorna torkolati műtárgy üzemelési tapasztalatai*; *A Magyar Hidrológiai Társaság XXVIII. Országos Vándorgyűlése. Sopron, 2010.*)

A védekezés során szerzett tapasztalat szerint, a műtárgyban a szegmenstáblák között a vízszint a felvízi (Lónyay) vízállásnak felelt meg (5. grafikon). A készültség ideje alatt egyszer sem kellett a felvízi biztonsági főelzáró nyitásával vízszint-kiegyenlítést végezni a felvíz és a zsiliptáblák közötti térben. A védekezés során folyamatos méréseket végeztek a szegmenstáblák között, de számottevő eltérést nem tapasztaltak, vízzárásuk elfogadható volt. Ez annak volt köszönhető, hogy az áprilisi védekezést követően a táblák beállítása és a vízzárást biztosító gumiszalagok karbantartása megtörtént. A torkolati műtárgy zárása következtében a Lónyay főcsatorna jp. 0+700-0+800 tkm szelvények között talpszivárgás volt tapasztalható; beavatkozásra volt szükség, szivárgó árkok nyitásával. A csapadékos időjárási
