Budapesti Műszaki és Gazdaságtudományi Egyetem

Építőmérnöki kar
Tdk dolgozat (2015)

Talajvízjárás folyóparti területen kisvizes
időszakban

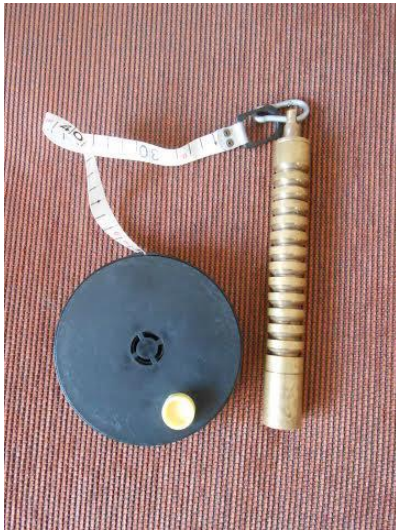
3. kép: Hangjelzős

Az előző 10 évben a kutak szintjei havonta feljegyzésre kerültek. 2015 áprilisa óta azonban minden héten méréseket végeztünk, így a heti-havi mérések pontosságát is tudtuk vizsgálni. A talajvízszintek mérésére két eszköz állt rendelkezésünkre. A hangjelzős (fütyülős), illetve a fényjelzős talajvízszintmérő. (3-4. kép) A hangjelzős műszernél előfordult, hogy a hang túl halk volt, így a zajos mérési terepen nem észleltük a jelzését. Mivel a kutak egy része bokrok között van, valamint a műszert megfelelő szögbe állítva árnyékba kerülhetett, a mérést az erős, nyári napsütés sem befolyásolta, a fényjelzős műszer tűnt megbízhatóbbnak, így azt alkalmaztuk.

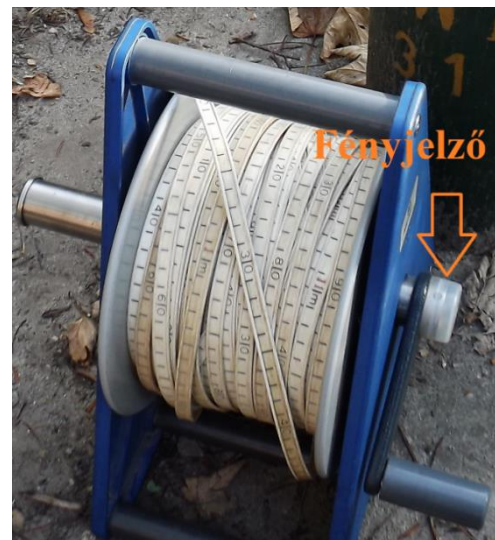
4. kép: Fényjelzős

A kutak fedelei kulccsal nyílnak. A terepi méréseknél fényjelzős műszer érzékelőjét a kútba kell helyezni úgy, hogy a cm-es beosztású skála felfele álljon, ezután lehet leereszteni. Mikor a fény felvillan, kicsit visszahúzzuk addig a pontig, amíg az már éppen nem világít, majd visszaengedjük úgy, hogy felvillanjon a fény. A leolvasást a kút peremén kell elvégezni centiméter pontossággal.

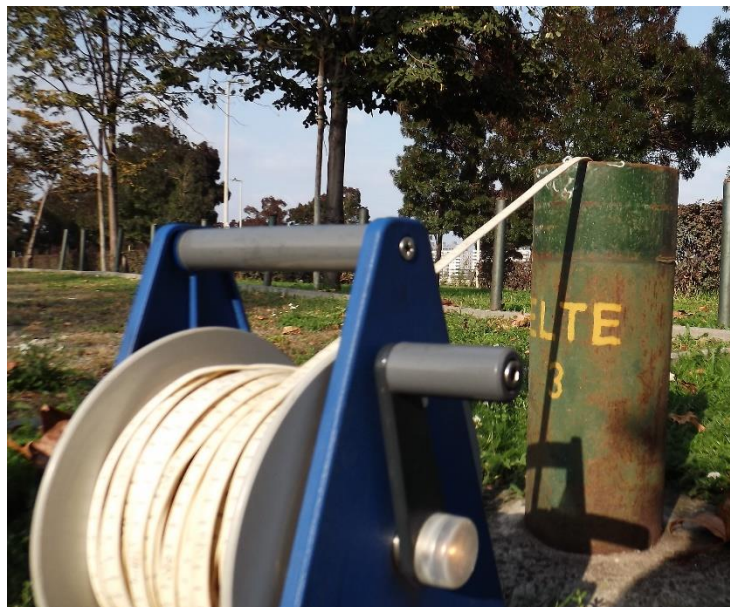
5. kép: Mérés az ELTE 3-as kúton. A leolvasás a kút peremén történik

Ezzel még csak azt határoztuk meg, hogy milyen mélyen van a talajvízszint a kút pereméhez képest, azonban mivel minden kútra tudjuk a perem Balti alapszint feletti magasságát, így az abszolút talajvízszintek egy egyszerű kivonással számíthatók.

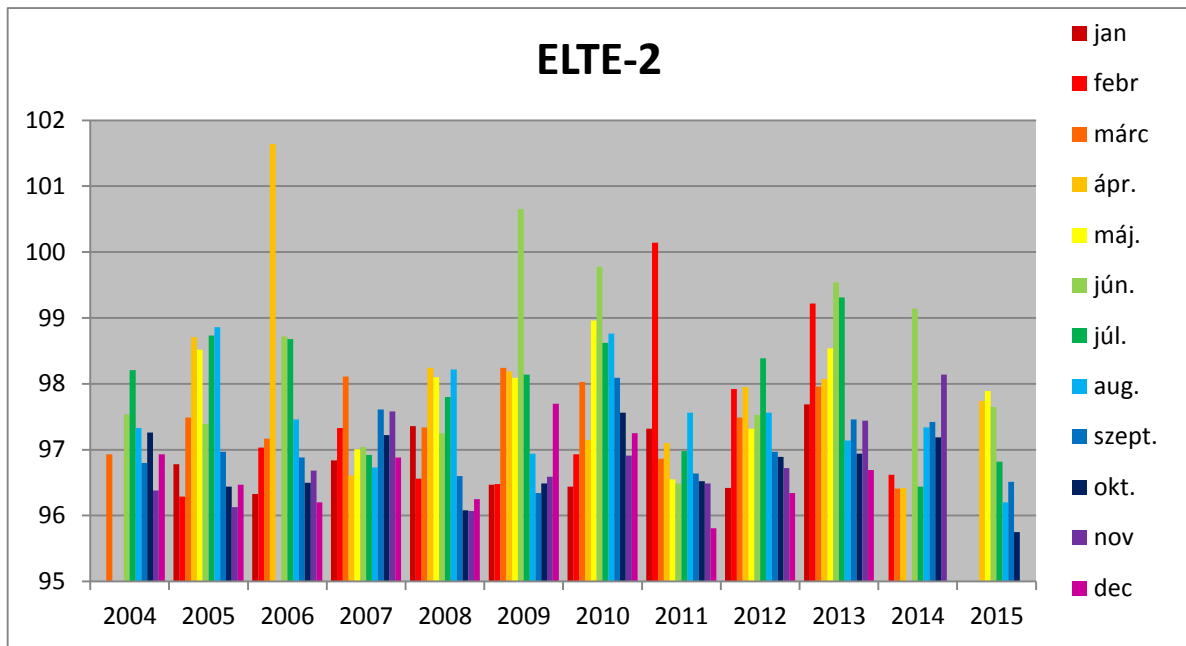
Példaként az ELTE-2 kút adatsorát a 6. kép mutatja. Itt nem a szokásos pontdiagramot alkalmaztuk, hanem olyan oszlopdigramot, ahol az azonos hónapokat azonos színek jelölik. A további kutak idősorait a 8.1. függelék tartalmazza

6. kép: ELTE-2-es kút homogén idősora
