Budapesti Műszaki és Gazdaságtudományi Egyetem

Vízi közmű és Környezetmérnöki Tanszék

Tisztított szennyvíz bevezetések hatása a Hosszúréti-patakra

Tudományos Diákköri Konferencia dolgozat

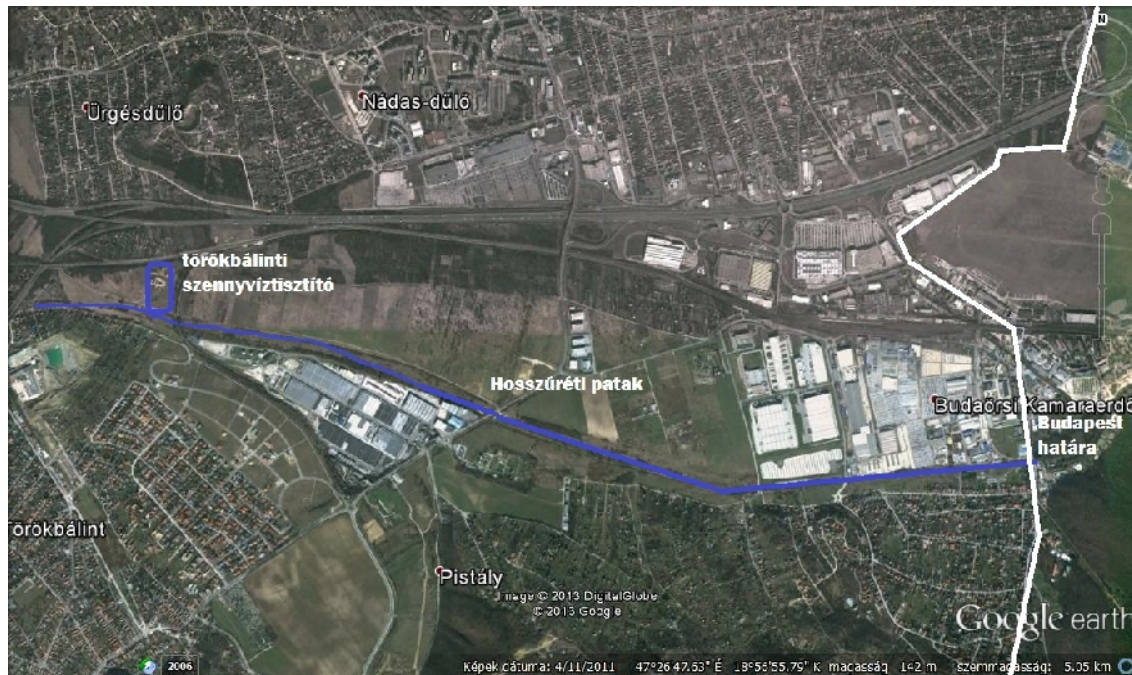
3.4. ábra Hosszúréti patak általam vizsgált szakasz [11]

A Hosszúréti-patak általam vizsgált 4 kilométeres szakasza látható a 3.4. ábrán. Törökbálint külterületétől Budapest határáig terjed. Ezen a szakaszon két szennyvíztisztító elfolyó szennyvizét fogadja be. A patak két partján ezen a szakaszon folyamatosan iparterületek, utak vagy szolgáltatási ipari létesítmények terülnek el.

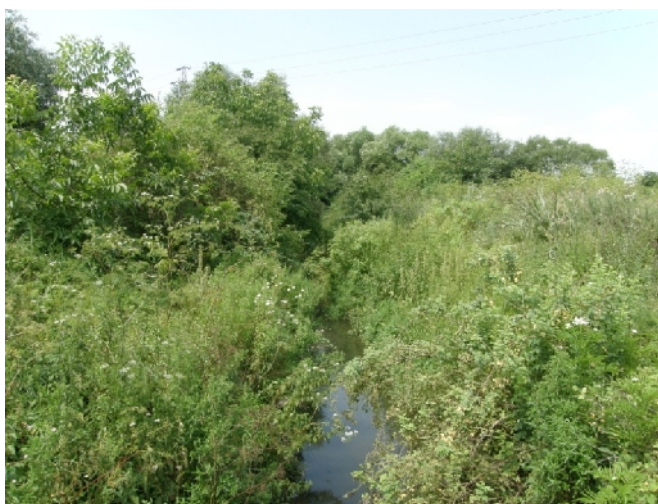
4.1. ábra Hosszúréti patak és ártere (Forrás: Ujfalussy Gyöngyvér)

Első lépés a terep bejárása volt, amely során végig jártam a vízfolyást a törökbálinti szennyvíztisztító telep fölötti szakasztól, Budapest határáig. Megfigyeltem, hogy a patakba sok eső elvezető cső végződik. Valamint a törökbálinti szennyvíztisztító teleptől mintegy két kilométerrel lejjebb a patak mentén, található a budaörsi szennyvíztisztító telep, amely befogadója szintén a Hosszúréti-patak. A patak közvetlen partja nem mindig járható, mivel esetenként magánterületen folyik keresztül, vagy ahogy a 4.1. képen látható a partot több méter szélességben mocsaras növényzet veszi körül. Ezekről a területekről csak feltételezni lehet, hogy a diffúz mellett szennyezés, történik-e pontszerű szennyezés. A bejárás alapján megállapítottam, melyek a fontos mértékadó pontok, ahol szükséges és lehetséges mintát venni.

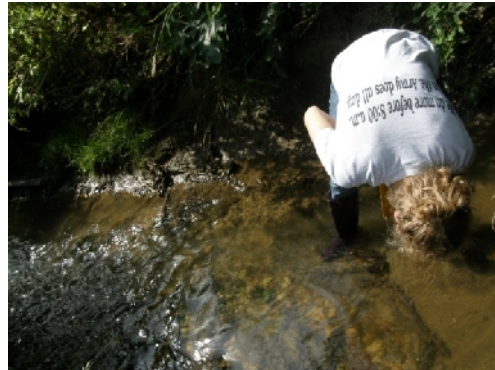
4.3. ábra Vízhozamhoz szükséges nedvesített szelvény megállapítása

Vízhozam adatok nem álltak rendelkezésemre semmilyen forrásból, ezért úsztatásos módszerrel igyekeztem becslést tenni. Úsztatással megmértem a vízfelszín folyási sebességét illetve mérőszalaggal a nedvesített szelvény területét, melyek szorzatával nyertem a vízhozamot. A törökbálinti szennyvíztisztító beeresztése előtt és Budapest határánál végeztem két-két vizsgálatot, amelyek átlagából becsültem meg a két vízhozamot.

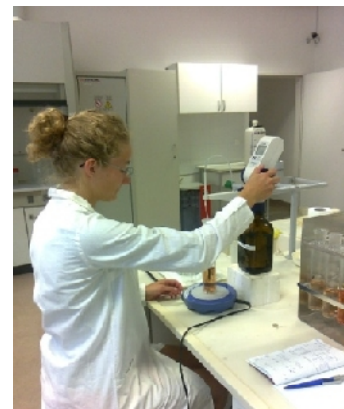
4.4. ábra mérés a laborban

Az egyes komponensek mennyiségét, MSZ szabvány szerinti módszerrel mértem. A mérési módszerek a 4.1. táblázatban láthatók összefoglalva.

Miután a mintákat a laborba szállítottam, az alábbi vizsgálatokat végeztem el:

- Dikromátos kémiai oxigénigény
- Ammónia nitrogén tartalma
- Nitrit nitrogén tartalma
- Nitrát nitrogén tartalma
- Kjeldál nitrogén, ennek segítségével összes nitrogén tartalom
- Foszfát foszfor tartalma
- Összes foszfor tartalom
- Klorid tartalom

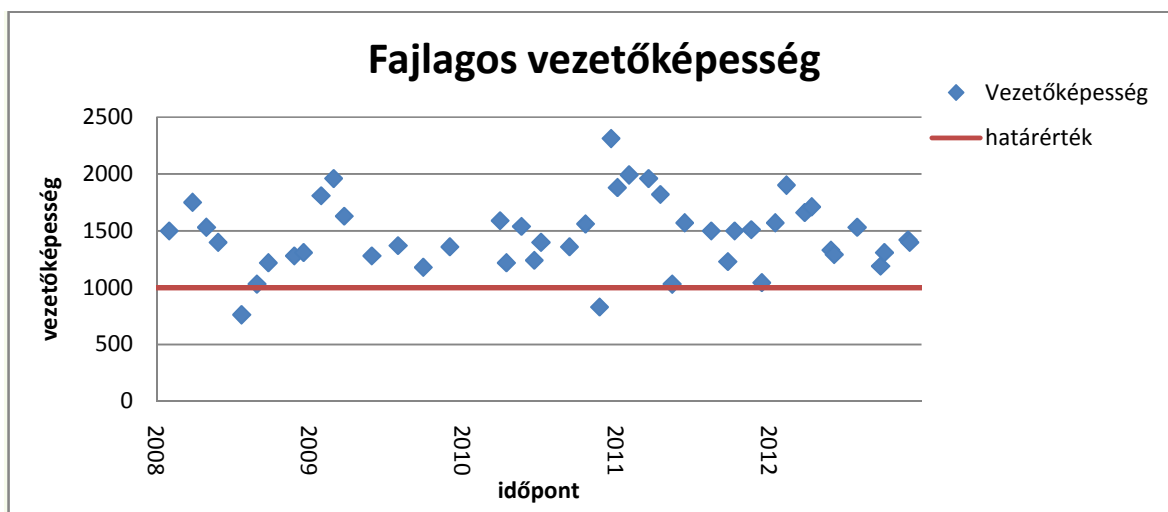
5.2.grafikon Hosszúrési patak fajlagos vezetőképességének alakulása Budapest határánál 2008 január és 2012 december között

A patak fajlagos elektromos vezető-képessége már jelentősen meghaladja az előírt határértékeket (5.2. grafikon) Ez a magas sótartalomról árulkodik, előrevetítve a magas klorid tartalmat. A víz magas sótartalmát a bevezetett szennyvizek mellett a talajból történő beszivárgás is okozhatja.

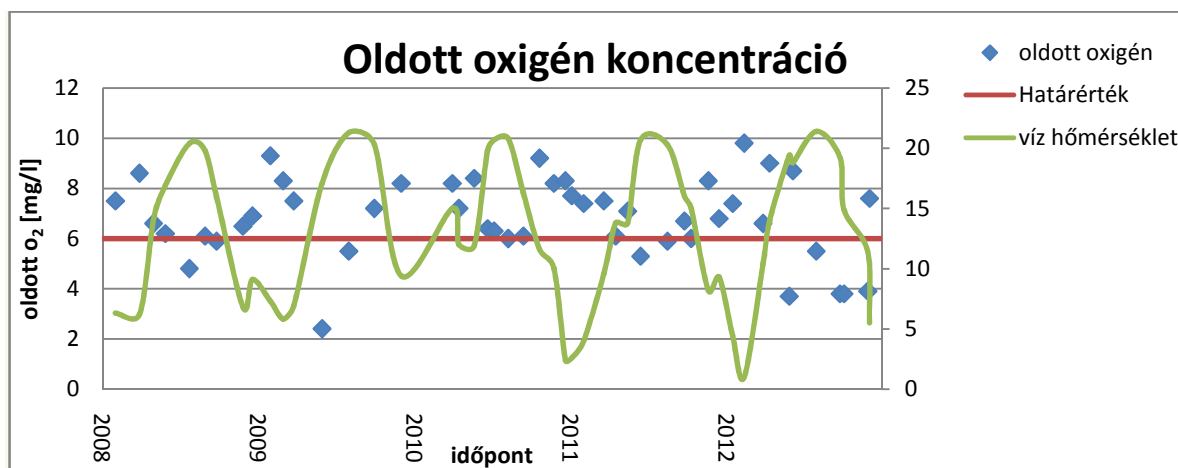
5.3. grafikon Hosszúréti patak oldott oxigén koncentráció alakulása Budapest határánál 2008 január és 2012 december között

Az oldott oxigén koncentráció általában megfelelt a határértéknek (>6 mg/l). Megvizsgálva a víz hőmérsékletét az oxigén koncentrációval korreláltatva (5.3. grafikon), láthatjuk, hogy általában azokon a napokon nem felelt meg, amelyeken a víz hőmérséklete meghaladta a 15°C-t. Ez annak köszönhető, hogy a gázok oldódása hőmérséklet függő. A maximálisan beoldható oxigén mennyisége fordítottan arányos a hőmérséklettel. Ezért az eltérő évszakokban mért eredmények összehasonlíthatóbbak egymással és a határértékekkel, ha az oxigén telítettséget tekintjük (5.4 grafikon). Az oxigén telítettsége a pataknak sokkal egyenletesebb, általában kismertekben, de meghaladja a 60 %-os alsó határértéket. A 130 %-
