Budapest Műszaki és Gazdaságtudományi Egyetem

Építőanyagok és Magasépítés Tanszék

TŰZ HATÁSA A HOMLOKZATI BURKOLÓELEMEKRE

Budapest, 2016.

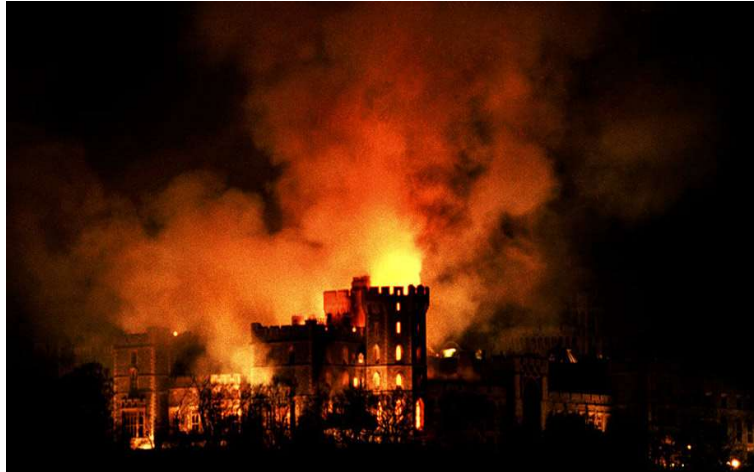
2.1. ábra: Windsori kastély tüzesete [1]

Természetes kőzetet (jelen esetben mészkő) érintő tüzeset volt például az Egyesült Királyságban a királyi család tulajdonában lévő Windsor kastély esete is, ami 1992. november 20-án kapott lángra. (2.1 ábra). Itt egy privát kápolna gyulladt ki a Chester toronyban az első emeleten, ami a vár észak-keleti sarkában található. A tüzet először fotósok észlelték, amikor egy függöny égett. Későbbi vizsgálatok megerősítették, hogy a tüzet egy lámpa okozta, ami begyújtott különböző vegyszereket és ezután terjedt tovább a függönyökre. Szellőzők, aknák és rések a szobák alatt segítették a tűz gyors terjedését. A tűz martalékává vált a Brunswick torony és jelentős szerkezeti károkat szenvedett a Szent George terem is. A kőszerkezetben kárt okozott a tűz, a füst és az oltóvíz is (gyors lehűtés).

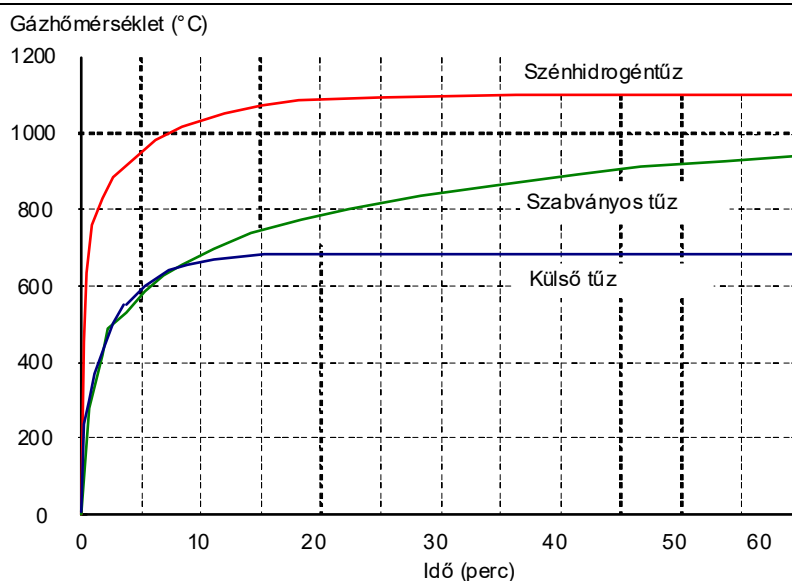
2.2. ábra: Az EC1-1-2 3.2. pontjában szereplő névleges tűzgörbék (DIFISEK oktatóanyag)

A három *névleges* tűzgörbét a 2.2. *ábra* mutatja. Az előíró módszer használata esetén bármely módszert (táblázatos, egyszerűsített, illetve részletes számítási eljárások) alkalmazhatjuk a mechanikai viselkedés elemzésére.

Ezek alapján a külső burkoló elemekre a külső tűzgörbe alkalmazható általában. Belső szerkezeti elemek esetén a szabványos vagy szélsőséges esetben a szénhidrogén tűzgörbét javasoljuk alkalmazni [5].

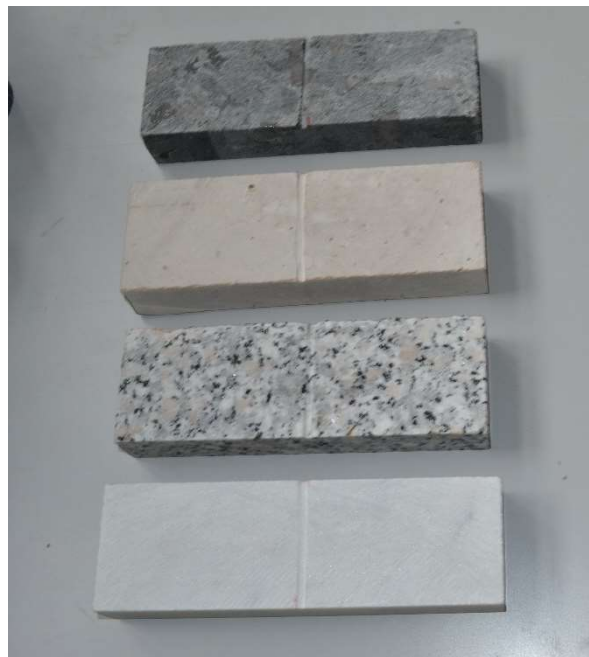
3.2. ábra: Bemetszés a hajlító-húzó szilárdság méréséhez kialakított próbatesteken

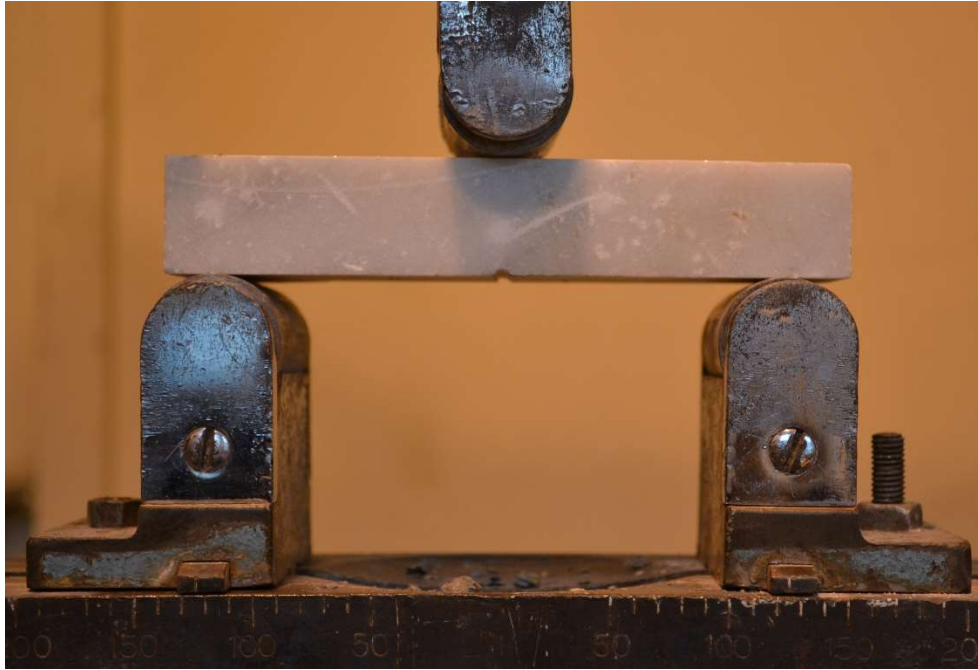
3.5. ábra: Kísérleti elrendezés a hajlító-húzószilárdság vizsgálatánál

A hajlító-húzószilárdság vizsgálatot 150 mm, 25 mm, 50 mm oldalhosszúságú hasábokon hajtottuk végre 125 mm-es támaszközzel a próbatest közepén vonalmenti terhelést alkalmaztunk (3.5 ábra). A mérés során a töréshez tartozó értékeket rögzítettük. A kísérletnél használt gép típusa: TIW ZD 10/90.

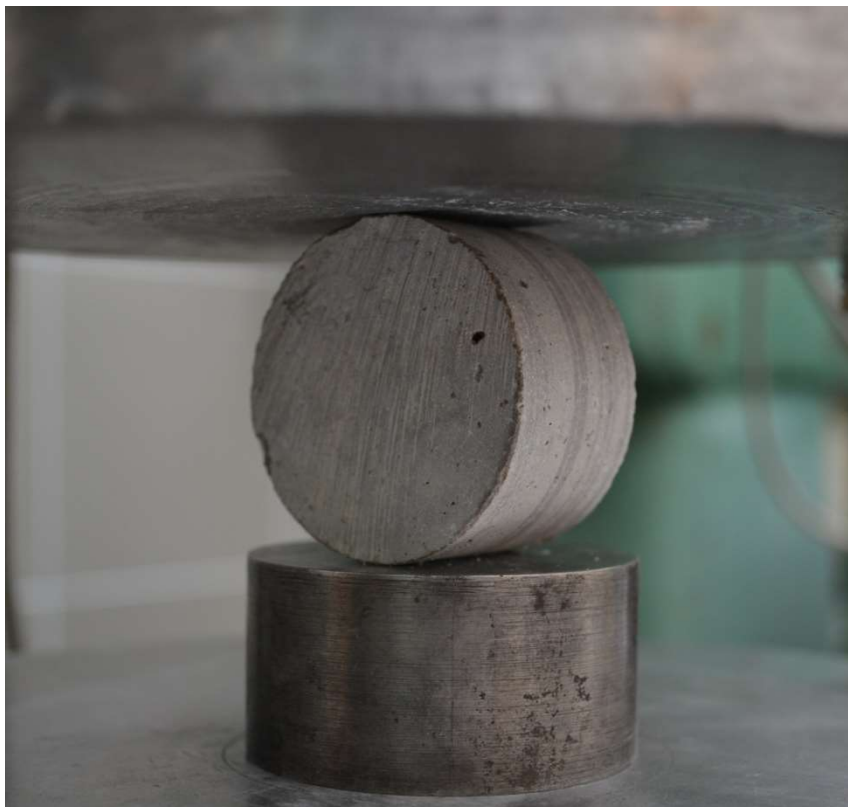
3.6 ábra: Kísérleti elrendezés a hasító-húzószilárdság vizsgálatánál

A hasító-húzószilárdság vizsgálatot 30 mm magas 50 mm átmérőjű henger próbatesteken végeztük el (3.6. ábra). A törés során vonalmenti terhelést alkalmaztunk és feljegyeztük a töréshez tartozó erő értékét. A használt gép típusa: DRMB200.

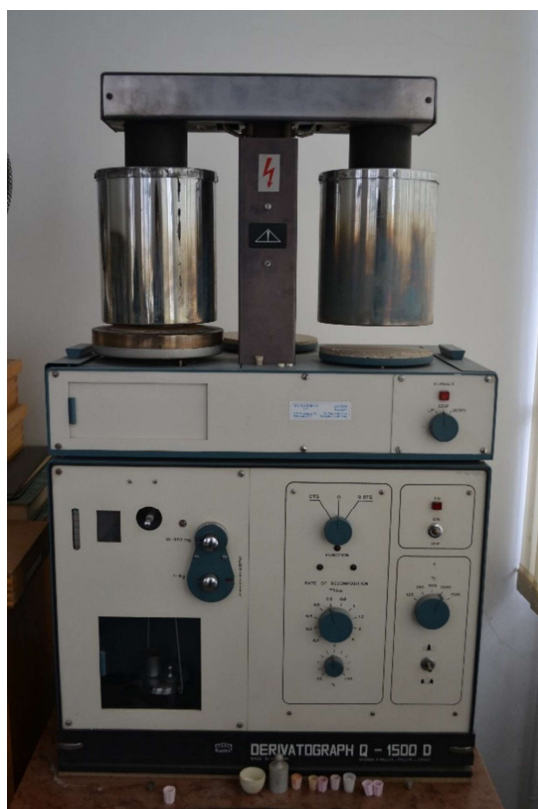
3.7. ábra: Derivatograph Q-1500 D kísérleti berendezés

A mérésekhez a Derivatograph Q-1500 D (3.7 ábra) készüléket használtuk.

- referencia anyag: alumínium-oxid,
- felfűtési sebesség: $10^{\circ}\text{C}/\text{perc}$,
- hőmérsékleti tartomány: $20\text{-}1000^{\circ}\text{C}$,
- bemért mintatömeg: 200 mg,
- TG-érzékenység: 50 mg,

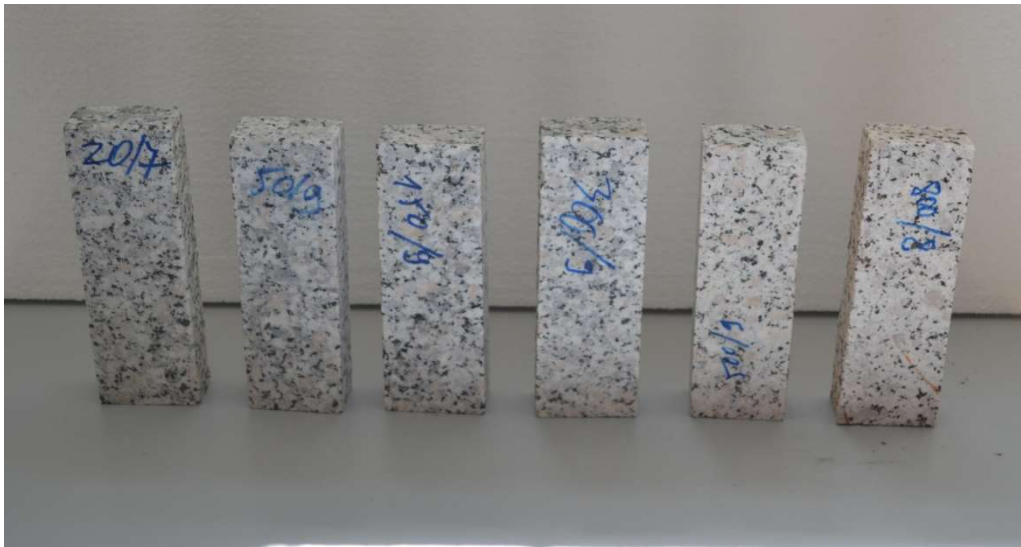
4.1. ábra: Kőzetek színváltozása (gránit)

1. Megfigyeltük, hogy az 500 °C-on hőterhelt *gránit és labradorit* próbatesteken enyhe, a 800 °C-on hőterhelték esetében erős repedezetség volt látható. Feltételezhetően a repedések a szilárdsági értékeket is kedvezőtlenül befolyásolják, ezért kőzet további használhatóságát is megkérdőjelezhetővé teszik (4.1. 4.2. ábra).

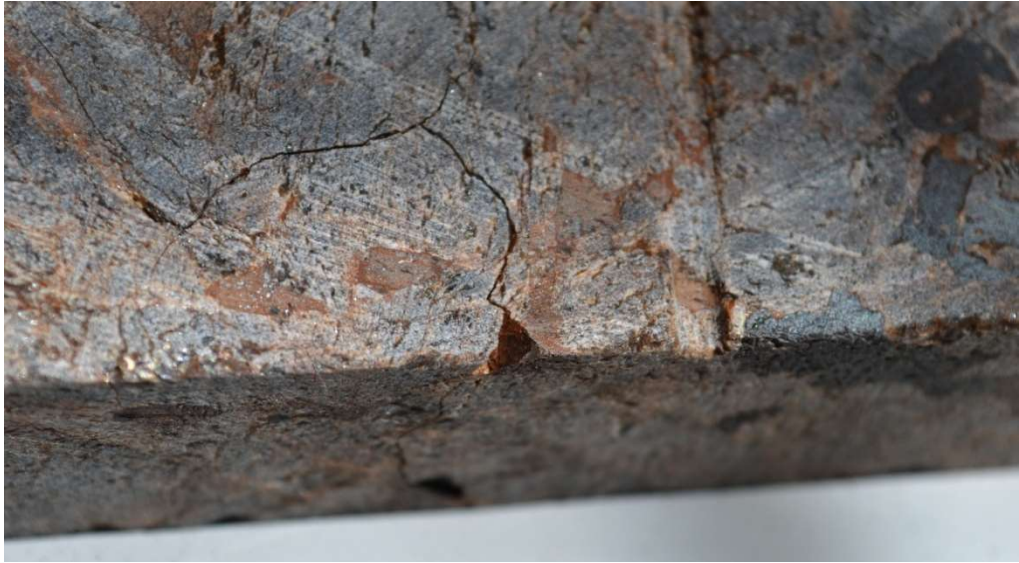
4.2. ábra: Kőzetek repedezettsége (labradorit)

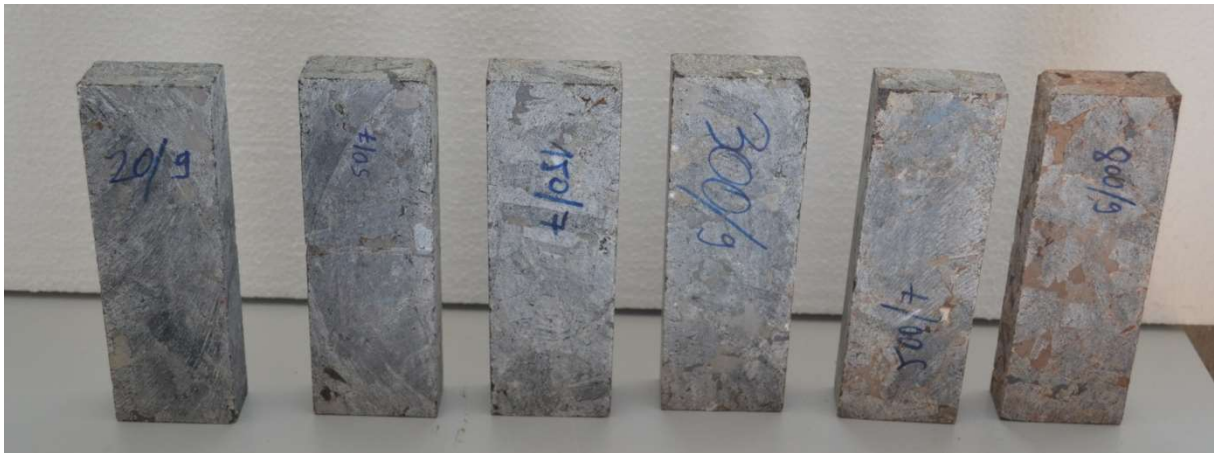
4.3. ábra: Labradorit próbatestek vas tartalmú ásványainak oxidációja okozta színváltozás

2. A *labradorit* esetén az 500 °C-os hőterhelést követően a kőzet elszíneződését figyeltük meg (4.3. ábra), amit feltehetően a kőzetben található vastartalmú ásványok oxidációja okozott.

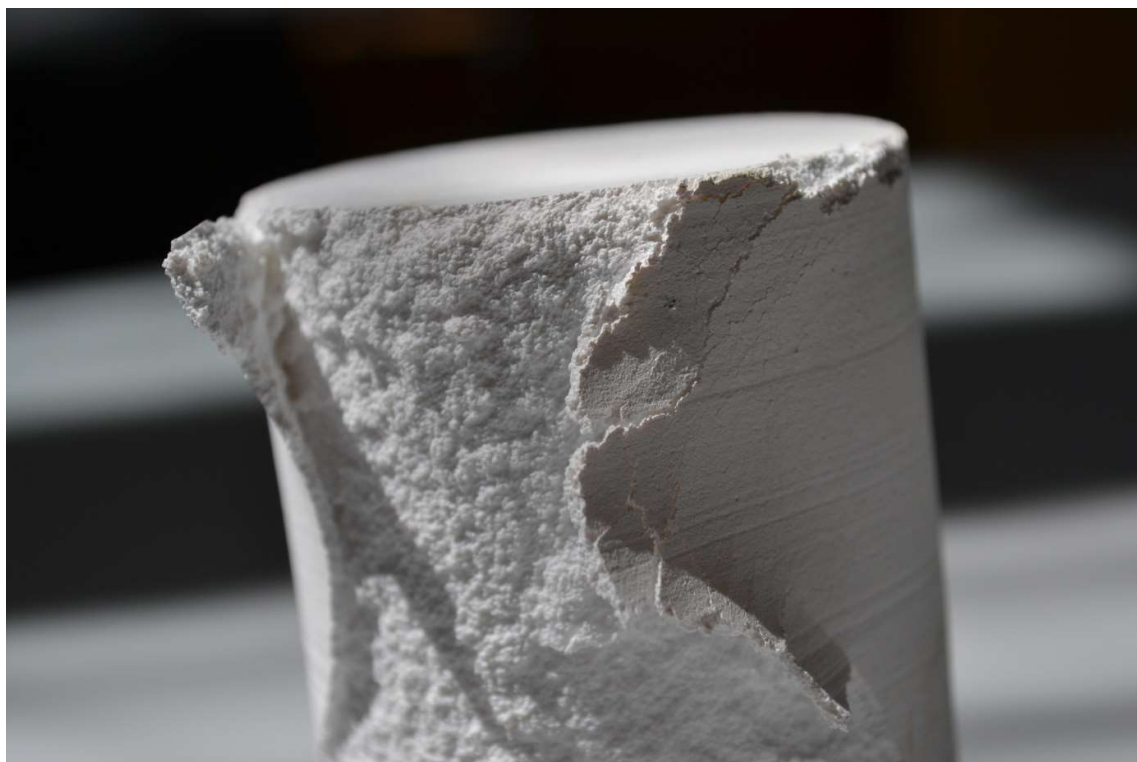
4.5. ábra: Márvány felületi rétegének leválása nyomószilárdság méréséhez készített próbatesten

4. A *márvány* esetében a legszembeütőbb változása az volt, hogy a kőzet matt fehérré válása következett be. A kőzetek teljesen elvesztették a fényüket. Mivel nem a hőterhelés napján csak a rákövetkező napon voltak törve a próbatetek, így további elváltozások keletkeztek a 800 °C hőterhelt CaCO_3 anyagú kőzetek esetében (*márvány*, *mészkö*). Másnap fehér porszerű réteg (változó méretű darabokban) héjszerű leválását figyeltük meg. Ez a réteg egészen könnyen morzsolható volt kézzel. A szilárdságvizsgálathoz a geometriai méretek meghatározása így nehezzé vált. A geometria meghatározása után lemértem a levált rész mennyiségét. A levált rész mennyisége tömegszázalékban a *mészkö* esetében 5,5 m/m %-ra a *márványnál* 3,1 m/m %-ra adódott. A hőterhelés hatására a kalcium karbonát, kalcium-oxiddá alakult, ami a levegő nedvességtartalmával reagálva kalcium-hidroxidot képez (legalábbis részben) ami 44 %-os térfogat növekedéssel jár és ez okozta a felületi réteg leválását. A *márvány* próbatetek annyira tönkrementek, hogy anyaguk (nyilván a mérések elvégzése után) kézzel is morzsolhatóvá vált. A jelenség a 4.5. és 4.6. ábrán, *márványon*, a 4.7. ábrán, *mészkövön* figyelhető meg

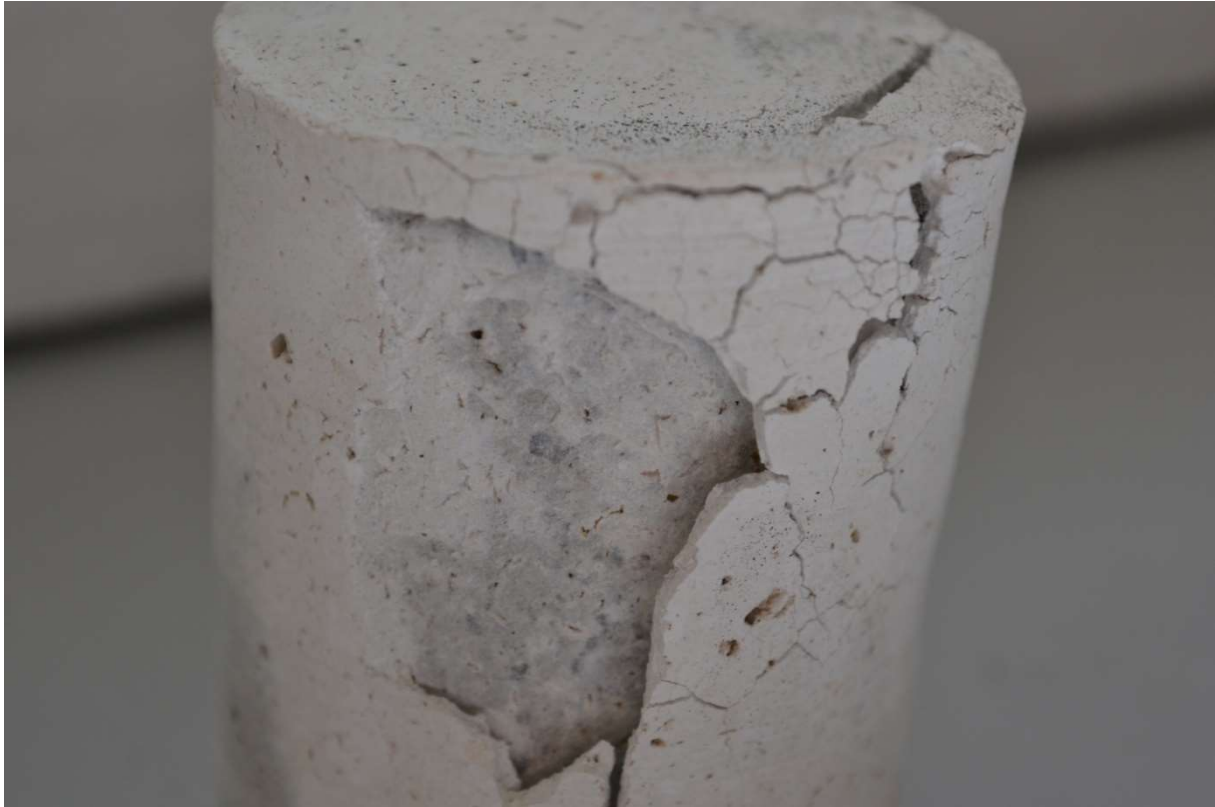
4.7. ábra: Mészke felületi rétegének leválása nyomószilárdság méréséhez készített próbatesten

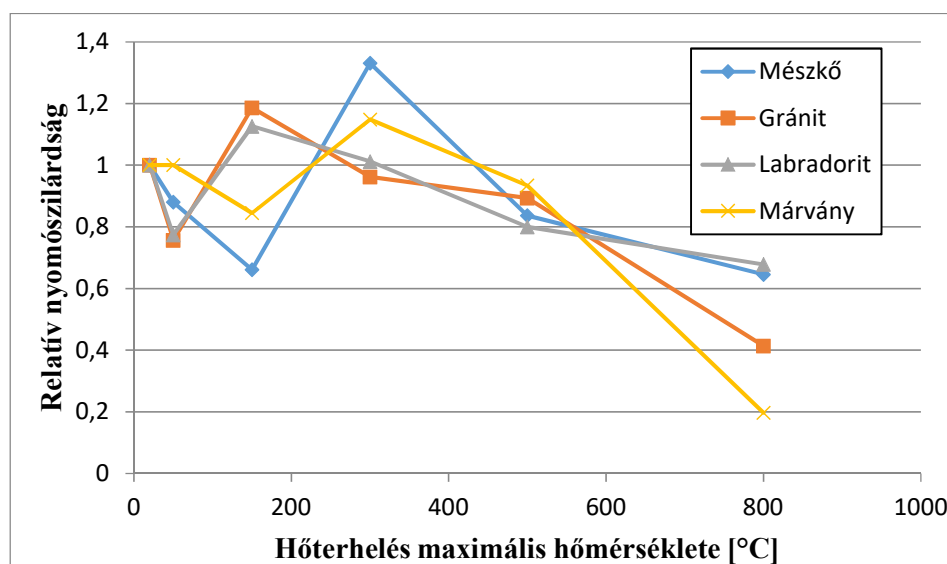
4.9 ábra: Nyomószilárdságok relatív értékei a hőmérséklet függvényében (3 próbatest átlagából számolva)

A nyomószilárdság adott hőterhelés után meghatározott átlag értékeit (3 mérés átlaga) a 4.8. ábrán adjuk meg. A kezdeti 20 °C-os szilárdsághoz viszonyított relatív értékek (az adott hőmérsékleten hőterhelt és utána visszahűtött próbatesten mért szilárdság (20 °C-on meghatározott szilárdság) a 4.9. ábrán láthatóak.

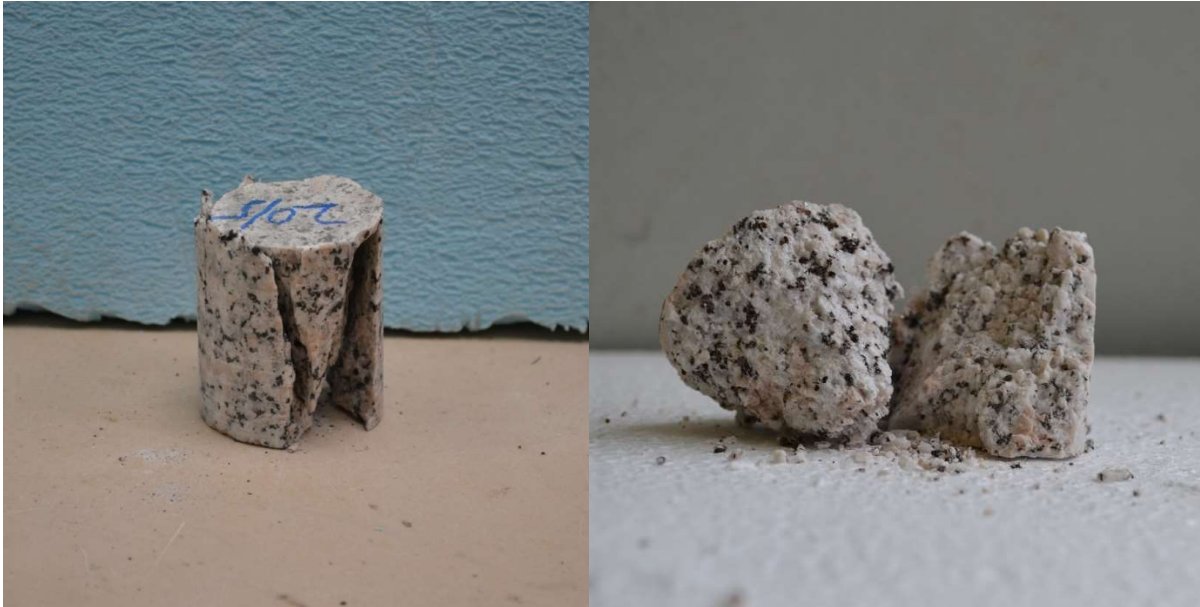
4.10. ábra: Gránit próbatest törésképe 20 °C **4.11. ábra:** Gránit próbatest törésképe 800 °C

A *gránit* kedvezően viselkedik az első 5 hőlépcső esetében. Az 500 °C-os hőterhelés után a szilárdság csökkenés 9,6 %-os volt. A 800 °C-os hőterhelés után nagyobb szilárdságsökkenés tapasztalható, csupán 41 %-a marad a kezdeti 20 °C-on mért szilárdságnak. Ez már a szemrevételezés alapján is feltételezhető volt, mert ahogy már említettük a kőzet erősen berepedezett. Ez a *gránit*ban található nagy mennyiségű kvarc 575 °C-n α -kvarcból β -kvarccá történő átkristályosodásával magyarázható, ami a kvarc 4,7 %-os térfogat növekedésével jár, ami a kőzet szerkezetére kedvezőtlenül hat. A *gránit* esetében megfigyelhető egy helyi szilárdságnövekedés a 150 °C-on hőterhelt próbatestek nyomószilárdság értékeinél. Ez a jelenség a kőzetben lévő víz távozásával magyarázható. A 300 °C-on hőterhelt próbatesteknél látható, egy helyi minimum, ez vélhetően mérési hibából vagy a próbatest belső szerkezetében lévő hibából adódott, mert az egyik érték jelentős mértékben alacsonyabb volt a másik 2 mért értéknél. (A mért értékek 300 °C-os hőterhelés után: 81 N/mm², 75 N/mm², 35 N/mm²) Továbbá a *gránit* rendelkezett a legnagyobb nyomószilárdsággal a vizsgált kőzetek közül a 20 °C, 50 °C és 150 °C-os hőterhelést követően. A 4.10. ábrán egy tönkrement *gránit* próbatest látható. A *gránit* kristályszerkezete miatt a tönkremenetel mindig valamilyen kristály határfelületen következett be. A hőterhelés hatására a töréskép is megváltozott, ez a 4.11. ábrán figyelhető meg. A leváló darabok jelentősen kisebbek lettek. Míg a referencia hőmérséklet esetén közel a próbatest magasságával megegyező magasságú darabok maradtak a törés után, a 800 °C-on hőterhelt próbatest törésekor kisebb, 5 mm-es darabok váltak le oldalirányban. A törési felület ugyanúgy matt felületűvé vált, mint a próbatest külső felülete. A *gránit* és a *labradorit* nyomószilárdságának abszolút és relatív értékei a 4.12. és a 4.13 ábrán láthatók.

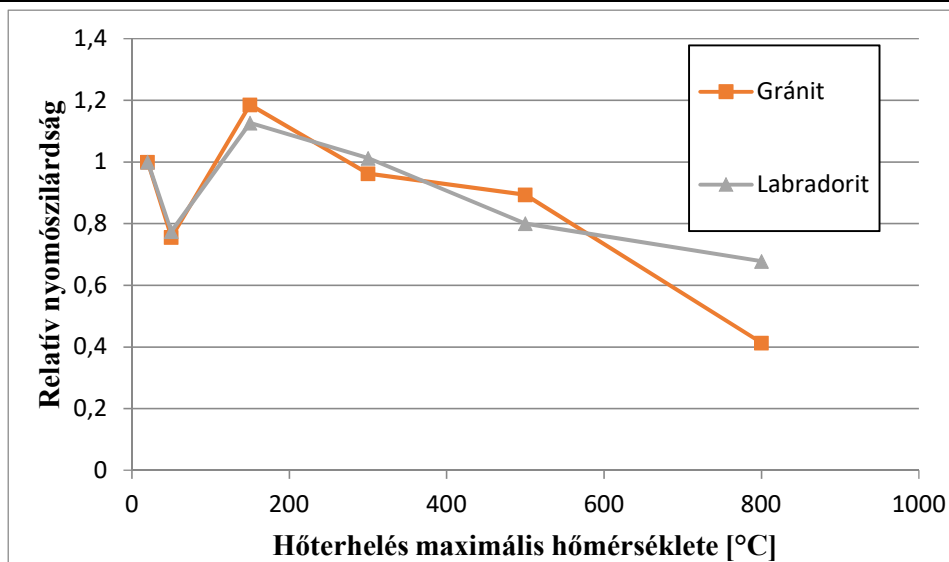
4.13. ábra: Labradorit és gránit próbatestek relatív nyomószilárdsága a hőterhelés hőmérsékletének függvényében (3 próbatest átlagából számolva)

A *labradorit* a *gránit*hoz hasonlóan viselkedett az 500 °C-os hőterhelésig, a 20 °C-on mért értékhez képest 80% volt a nyomószilárdság. A *labradorit* esetén ugyanúgy megfigyelhető a helyi szilárdságnövekedés a 150 °C-on hőterhelt próbatestek esetében. Ez a jelenség itt is a kőzetben lévő víz távozásával magyarázható. Jelentős különbség mutatkozik azonban, a *gránit*hoz képest, a legmagasabb, a 800 °C-on hőterhelt próbatestek esetében, ami a *labradorit* kisebb kvarctartalmával magyarázható. A kőzet jóval kisebb kvarctartalma miatt a berepedezettség mértéke alacsonyabb volt, mint a *gránit*ban. Ezért itt nem csökkent le annyira a relatív maradó nyomószilárdság a kezdeti értékhez képest. Ebben az esetben a maradó szilárdság 67%-ra adódott. A 4.14. ábrán egy tönkrement 20 °C-os referenciahőmérsékleten tartott *labradorit* próbatest látható, míg a 4.15. ábrán ugyanazon kőzet 800 °C-on hőterhelt próbatestjének tönkremenetele. Jól megfigyelhető, hogy a tönkremenetel mindig a kristálylapok mentén történik, ami a *labradorit*ban található nagyméretű kristályok miatt következik be.

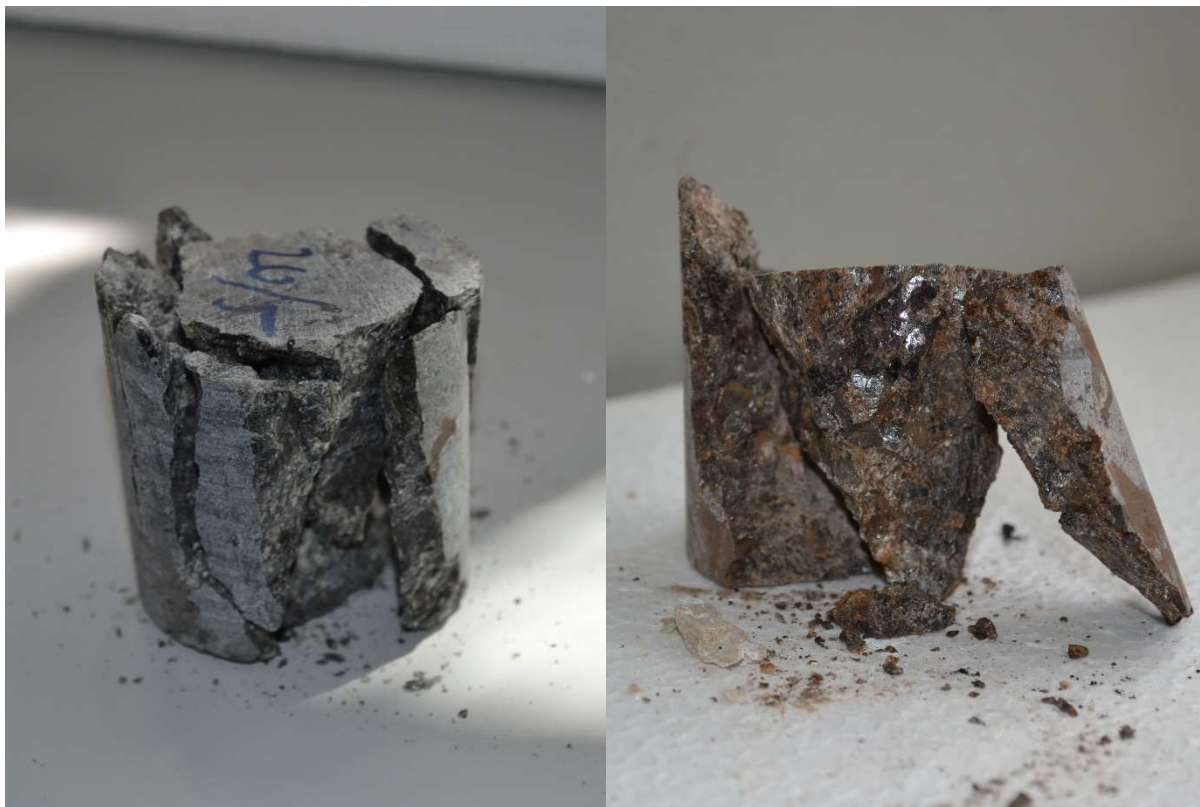
4.14. ábra: Labradorit próbatest törésképe 20 °C **4.15. ábra:** Labradorit próbatest törésképe 800 °C

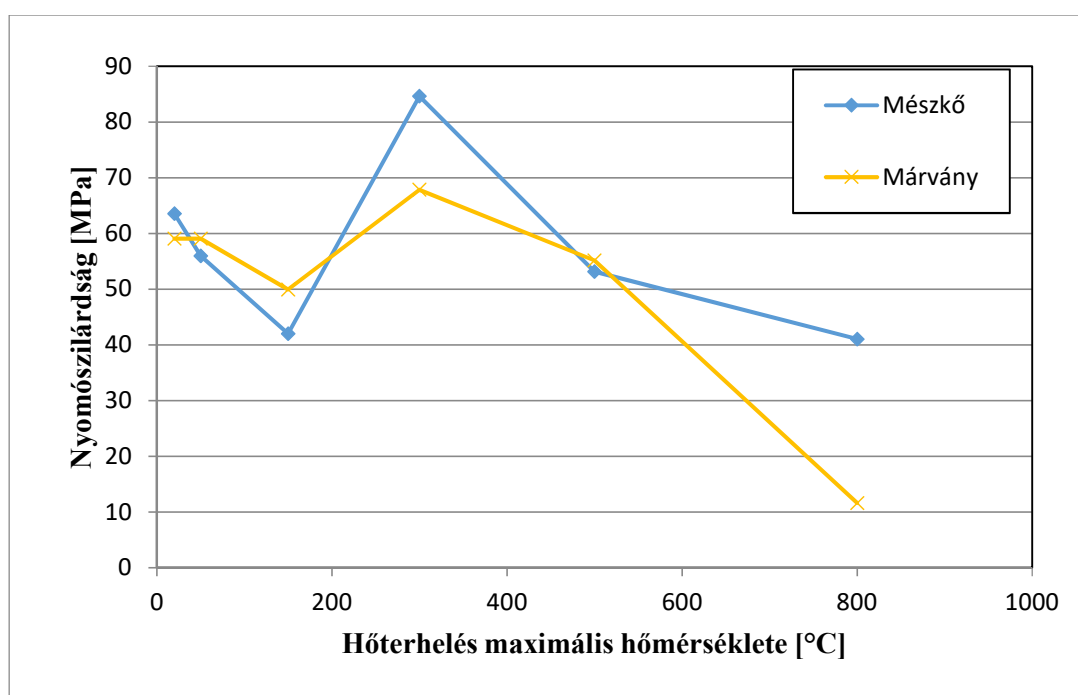
4.16. ábra: Mészkő és márvány próbatestek átlagszilárdság értékei a hőterhelés hőmérsékletének függvényében (3 próbatest átlagából számolva)

A márvány és a mészkő nyomószilárdságának abszolút és relatív értékeit a 4.16. és a 4.17. ábrákon adjuk meg.

Alacsonyabb vizsgált hőmérsékleteken a *mészkő* nyomószilárdságában nagyobb változások tapasztalhatók. A mutatott tendencia hasonló, 50 °C és 150 °C esetén csökkenés van a referenciaértékekhez képest, de mind a két esetben egy helyi maximumot tapasztaltunk 300 °C-on, majd folyamatos csökkenést az annál magasabb hőmérsékleteken. 800 °C-on jelentősen gyengébbnek bizonyult a *márvány* a *mészkő*nél, a *mészkő* maradó relatív szilárdsága 64 %-ra míg a *márványé* csak 19 %-ra adódott.

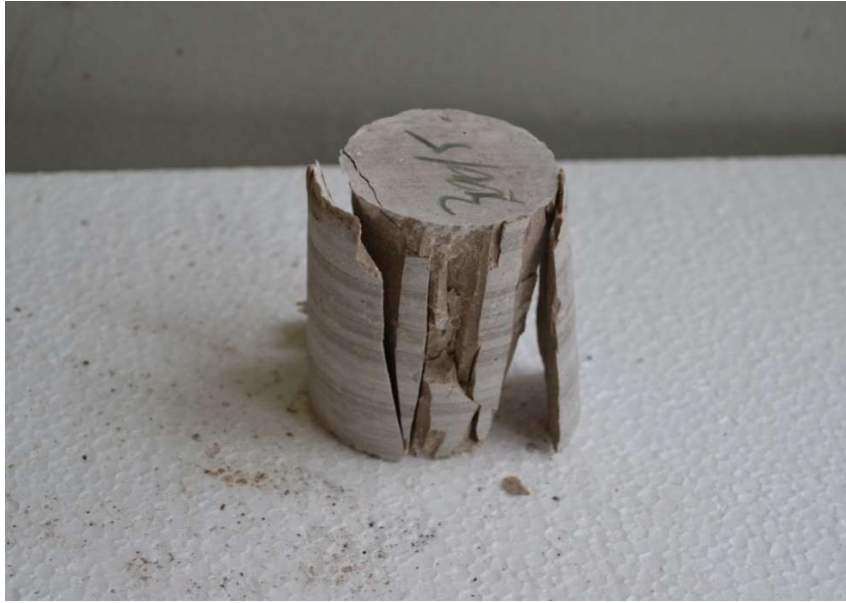
4.18. ábra: Mészkeő próbatest törésképe (300 °C)

A *mészke* kedvezőbb viselkedésére az szolgál magyarázatul, hogy a kalcium-karbonát átalakulása kalcium-oxiddá csak 700 és 800 °C között megy végbe, és a szemrevételezéskor megállapított tény, miszerint a próbatetek felületén leváló fehér réteg keletkezett, ezt támasztja alá, ugyanolyan időtartam alatt a próbatetek belső része nem károsodott annyira, mint a *márvány* esetében. (Ez a jelenség további vizsgálatot igényelhet, hogy a kőzet szerkezetétől, hogyan függ az átalakulás mértéke azonos hőteher és időtartam mellett.) Fontos azonban megjegyezni, hogy a *forrásvízi mészkő* esetében a *márványhoz* képest jelentősebb volt a 150 °C-os hőterhelés után mért szilárdságcsökkenés, és szintén nagyobb volt az utána tapasztalható helyi maximum érték a 300 °C-os hőterhelést követően. A 4.18. ábrán egy tönkrement *mészke* próbatest látható.

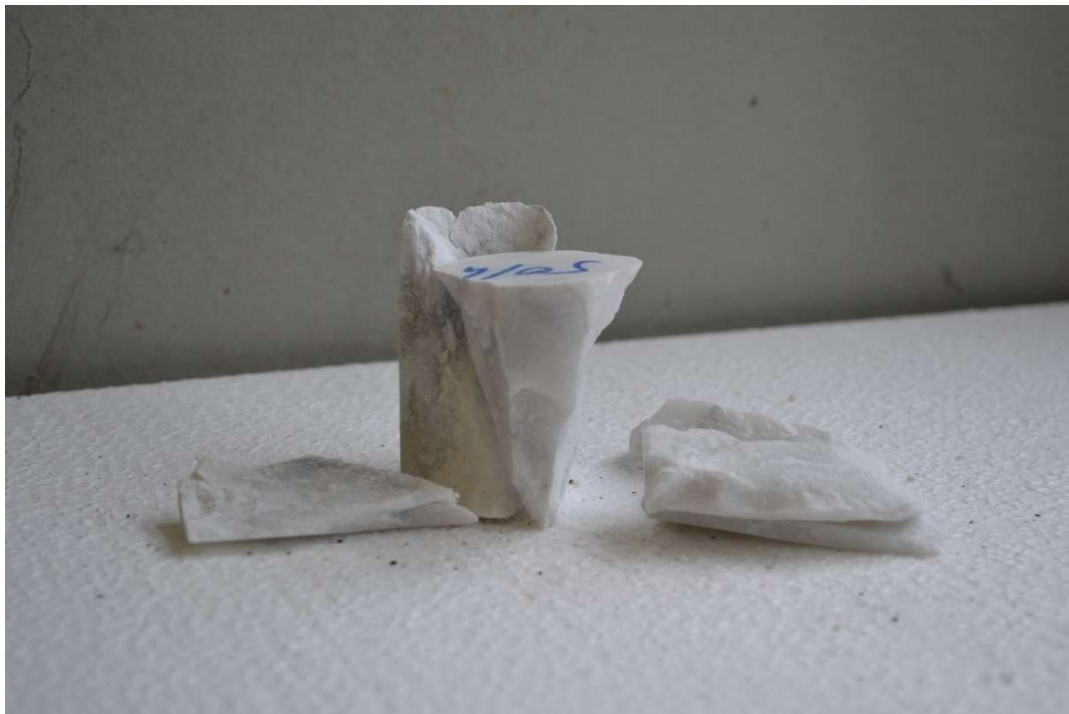
4.19. ábra: Márvány próbatest törésképe (50 °C)

A hőterhelésre legérzékenyebben a *márvány* próbatestek reagáltak nyomószilárdság szempontjából. 800 °C-os hőterhelés után a relatív maradó nyomószilárdság értéke csupán 20 %-ra adódott. Továbbá a *márványt* nagyrészt alkotó kalcium-karbonát kristályok homogénebb szerkezete miatt ugyanolyan időtartam alatt, nagyobb mértékben reagáltak az oxigénnel, mint a *mészkeő* esetében így itt nagyobb szilárdságcsökkenés volt tapasztalható. A *márvány* próbatest törésképe a 4.19. ábrán látható.

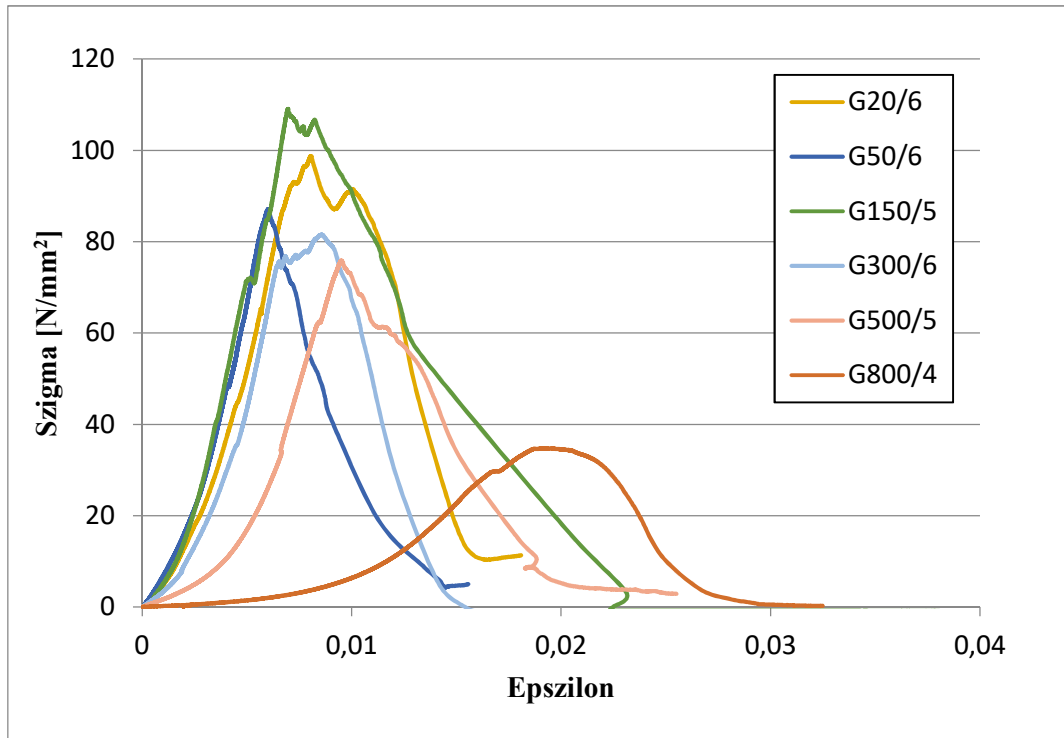
4.20. ábra: Gránit próbatestek jellemző szigma-epszilon diagrammjai különböző hőterhelések esetén.

Az alakváltozás adatsor folyamatos rögzítése miatt elkészíthetőek lettek a feszültség alakváltozás diagramok is. A próbatestek közül hőmérsékletenként egy-egy jellemző görbe a 4.20, 4.21, 4.22, 4.23 ábrákon látható. Ezeken megfigyelhető a hőterhelés hatására megváltozó karakterisztikája a függvénynek, ahol kezdetben kevésbé jelentős a görbe meredekségének a változása, viszont 500 °C esetén már minden közet esetében jelentős csökkenés látható a Young modulusban és a görbék is sokkal nagyobb kezdeti alakváltozásokat mutatnak, sokkal később látható rajtuk a jellemző lineáris szakasz, több kezdeti repedés van az anyagban, ezért azok záródásának hatása is jelentkezik ezekben a nagyobb kezdeti alakváltozásokban. Továbbá megállapítható, hogy a terhelés során, a hőteher növekedésével, sokkal egyenlőtlenebbül alakultak a görbék, azokon több töréspont található, illetve 800 °C-on a kőzetek (kivéve a márványt, mert ott a mérési eredmények annyira csekélyek voltak, hogy nem tekinthetők értékelhetőnek 800 °C esetén) nagyobb alakváltozással veszítették el a teherbírásukat illetve az utána lévő szakasz meredeksége is sokkal kisebb.

A két mélységi magmás kőzet esetében a görbék meredeksége kis mértékben változik csak 300 °C-ig, viszont utána nagyon jelentős mind a szilárdság, mind a meredekség (Young-modulus) csökkenés. A tönkremenetelhez tartozó alakváltozás így nagy mértékben növekedett. Ezek mind a két kőzet esetében megfigyelhetők, de a *labradoritnál* a Young modulus csökkenés volt jelentősebb 500 °C-on, a *gránitnál* a 800 °C-hoz tartozó törési alakváltozás mértéke adódott nagyobbra.

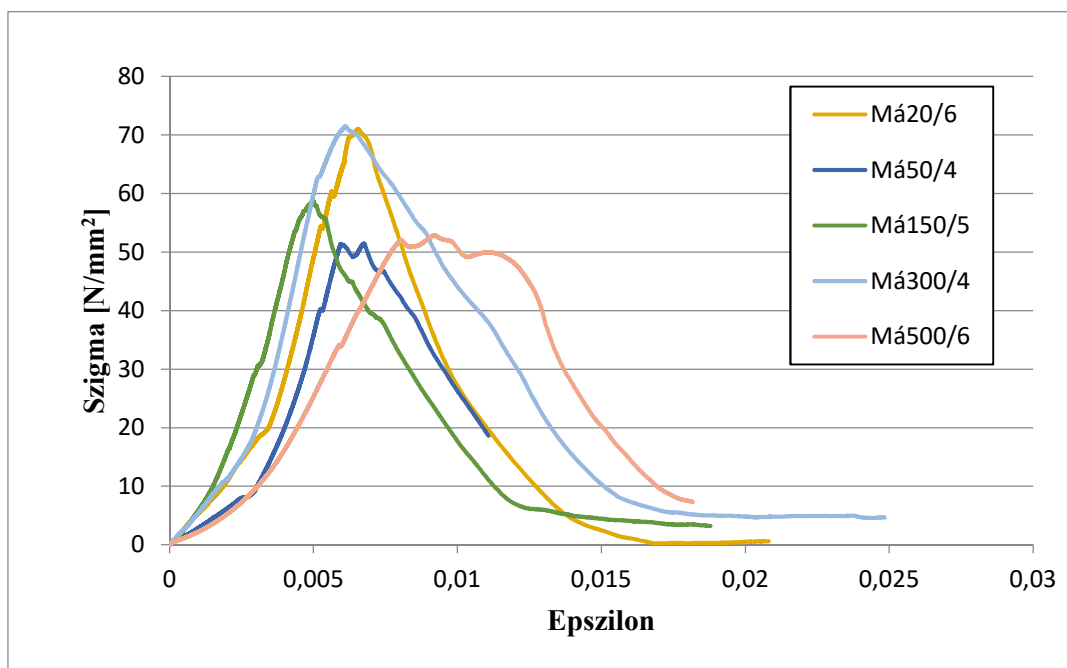
4.23 ábra: Márvány próbatetek jellemző szigma-epszilon diagrammjai különböző hőterhelések esetén.

mikrokristályos mivolta miatt csak kisebb változások láthatók, de 500 °C-on már itt is nagyobb az alakváltozás.

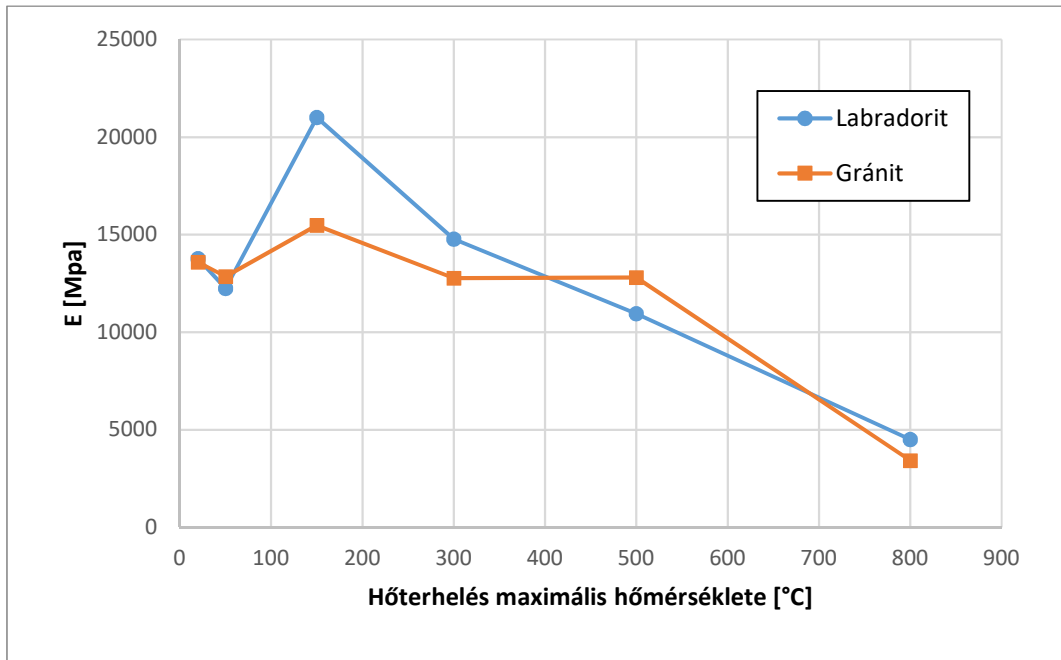
4.24 ábra: A gránit és a labradorit rugalmassági modulusa a hőterhelés függvényében.

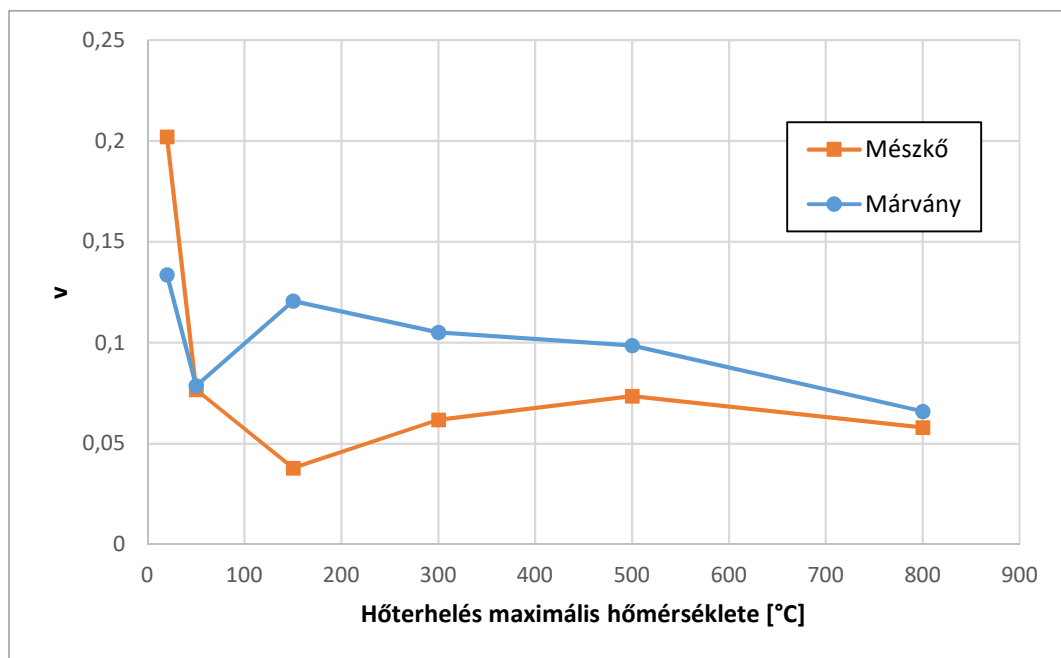
4.25 ábra: A márvány és a mészke Poisson tényezője a hőterhelés függvényében.

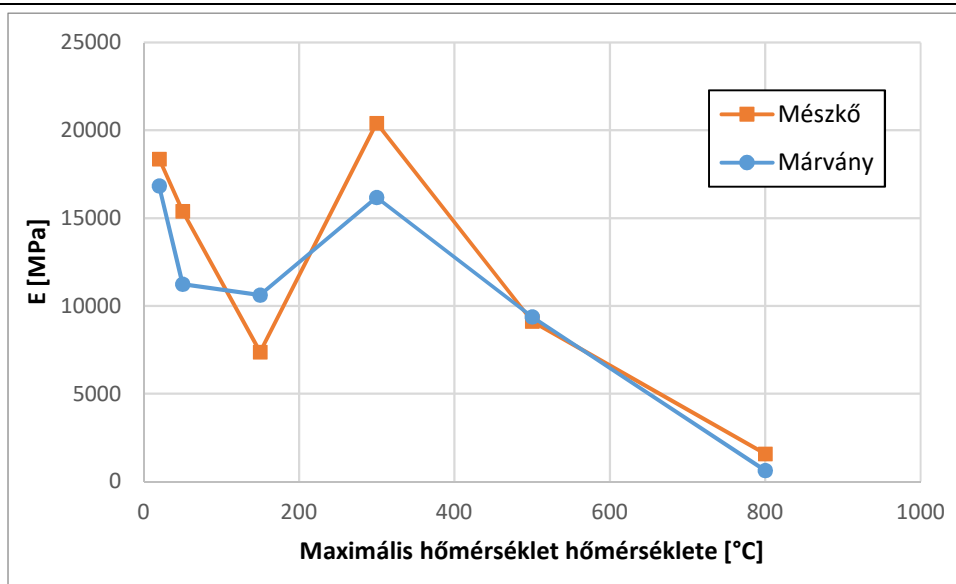
4.26 ábra: A gránit és a labradorit rugalmassági modulusa a hőterhelés függvényében.

A Young modulus (*márványé* és *mészköé* a 4.26 ábrán látható) ennél a két kőzetnél is (hasonlóan a *labradorit*hoz és a *gránit*hoz) hasonló tendenciát mutatott, mint a nyomószilárdság értékek. Itt is megfigyelhetők a helyi minimumok 150 °C-nál és a helyi maximumok 300 °C-nál. Azt viszont érdemes megjegyezni, hogy a kezdeti relatív csökkenése a Young modulusnak a *márvány* esetében sokkal erősebb, mint a relatív szilárdságcsökkenése. Bár a *gránit* és a *labradorit* rugalmassága is jelentősen lecsökken a maximális hőterhelésnél, de a *márvány* és a *mészkö* szerkezete annyira roncsolódik az eredeti állapothoz képest, hogy ott a maradó érték közel 0-nak tekinthető.

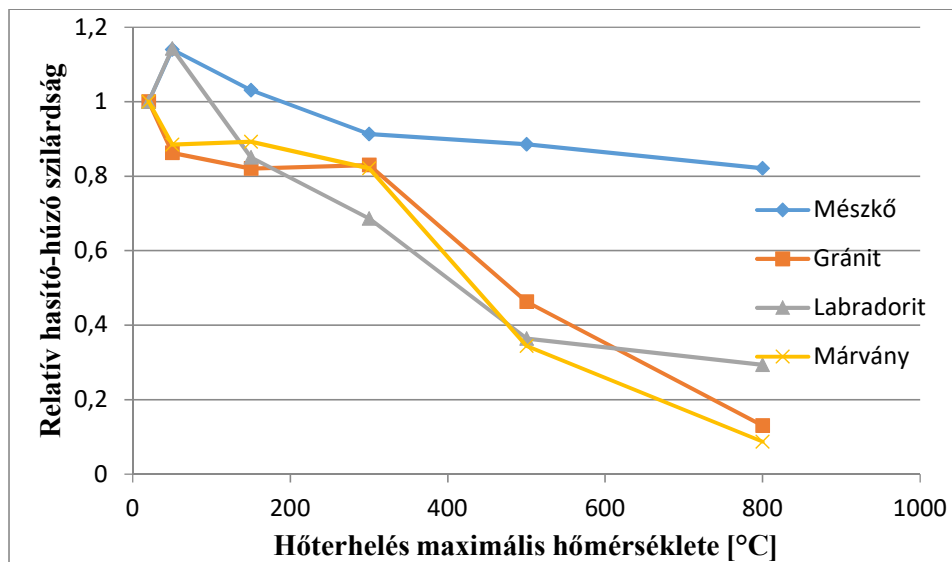
4.30 ábra: Hasító-húzó szilárdság mért relatív értékeinek átlaga különböző hőterhelések esetén.

A hasító-húzó szilárdság az adott hőterhelés után meghatározott relatív értékeit (3 mérés átlaga) 4.30-as ábrán adjuk meg.
