**A GYŐRI MAGYAR ISPITA ÉPÍTÉSTÖRTÉNETE
A RENESZÁNSZTÓL NAPJAINKIG**

A GYŐRI MAGYAR ISPITA ÉPÍTÉSTÖRTÉNETE A RENESZÁNSZTÓL NAPJAINKIG

TUDOMÁNYOS DIÁKKÖRI KONFERENCIA
BUDAPEST 2021

Nánai Zsombor Richárd
Építőmérnök hallgató
BME - Építőmérnöki kar
(Műszaki alapdiploma BSc)

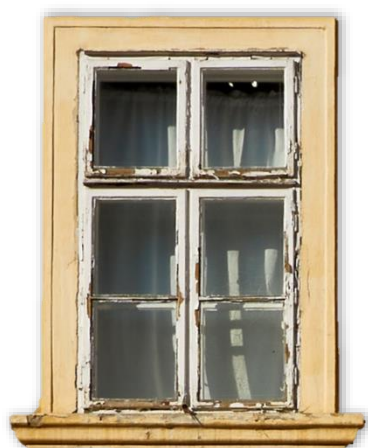
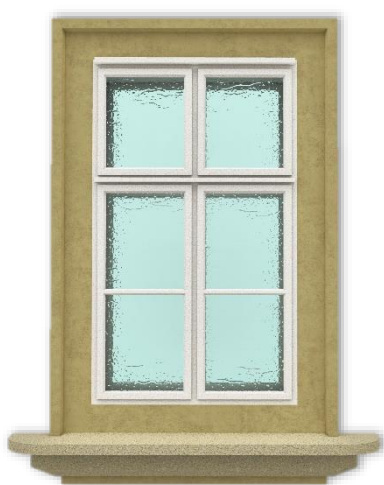
12. ábra:
AZ ISPITA EGYIK ABLAKÁNAK KÉPE ÉS
3D MODELLJE
A szerző saját felvétele és
munkája

Az oromzatokon szalagkeretes, pallótokos ablakok láthatóak, amelyek közül néhány könyöklő párkánnyal is rendelkezik. (12. ábra)

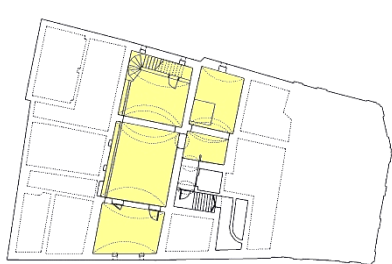
14. ábra:

AZ ISPITA PINCÉJE

A két dongaboltozatos térrész kiemelve szerepel. (A szerző saját munkája)

Győr belvárosa a középkor óta mindig sűrűn beépített volt, így természetszerű, hogy az Ispitának is lehetett előzményépülete. Erre bizonyítékot a pincszinten kell keresnünk, az épületek alagsorai ugyanis a legritkábban változnak, így általában a legkorábbi állapotokat őrzik. A város legidősebb házai gótikus stílusban épültek, amelyre már csak pincéik utalnak, hiszen külső megjelenésük az eltelt évszázadok során sokat változott. Az Ispita két széles traktusból álló dongaboltozatos pincetere az utcára merőlegesen helyezkedik el, amely a középkori város utcabeépítéseit jellemezte. (14. ábra)

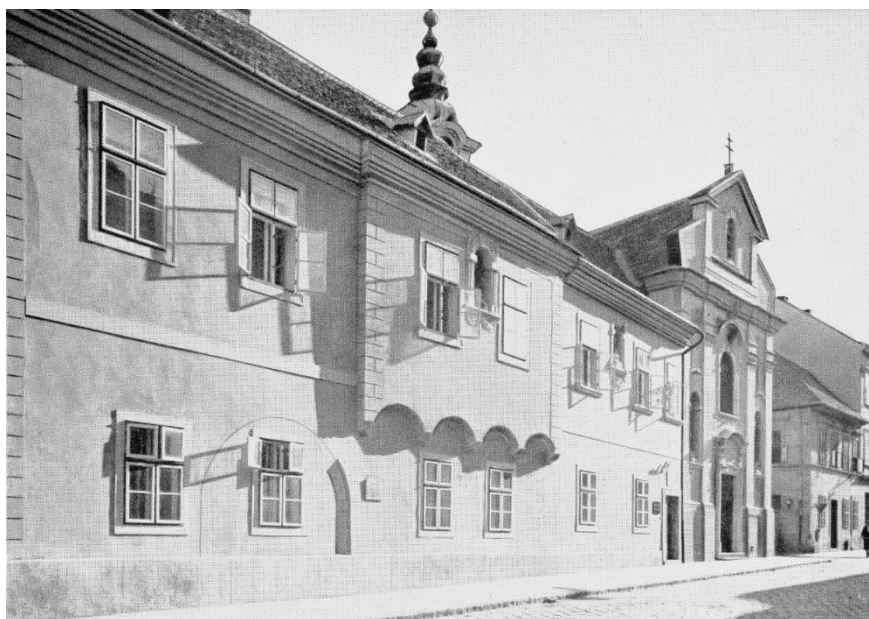
AZ ISPITA ÉPÜLETE AZ 1961-BEN VÉGZETT HELYREÁLLÍTÁS UTÁN

A felújítást Fátay Tamás tervei szerint, Borsa Antal iparművész közreműködésével végezték. [Az kép elérhető a <https://regigyor.hu/wp-content/uploads/2017/09/Magyar-Ispita.jpg> oldalon]

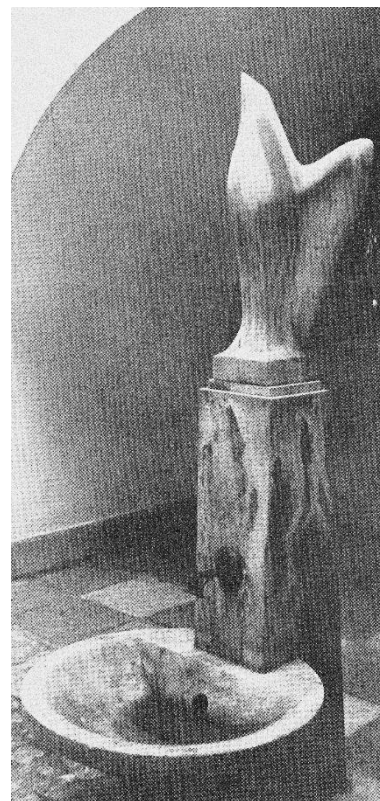
19. ábra:
BOROS MIKLÓS PHÓNIX SZOBRA AZ
ISPITA UDVARÁN NEM SOKKAL AZ
ELHELYEZÉS UTÁN
[<https://regigyor.hu/wp-content/uploads/2017/09/Magyar-Ispita-Pfonix-szobor-Borsos-Miklos.jpg>]

A felújítást követő évben helyezték el *Borsos Miklós* Phónix című madárszobrával ékesített díszkútját az épület nagyobb, átriumszerű udvarában. (19. ábra)

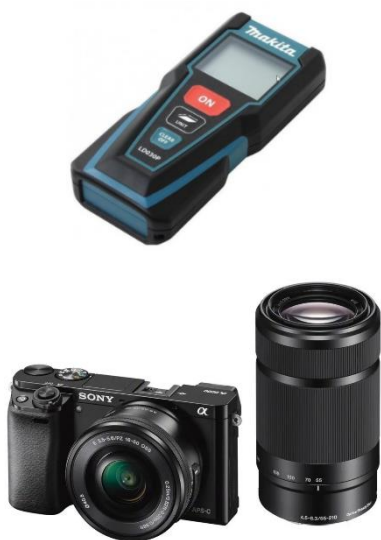
24. ábra:

FELHASZNÁLT ESZKÖZÖK

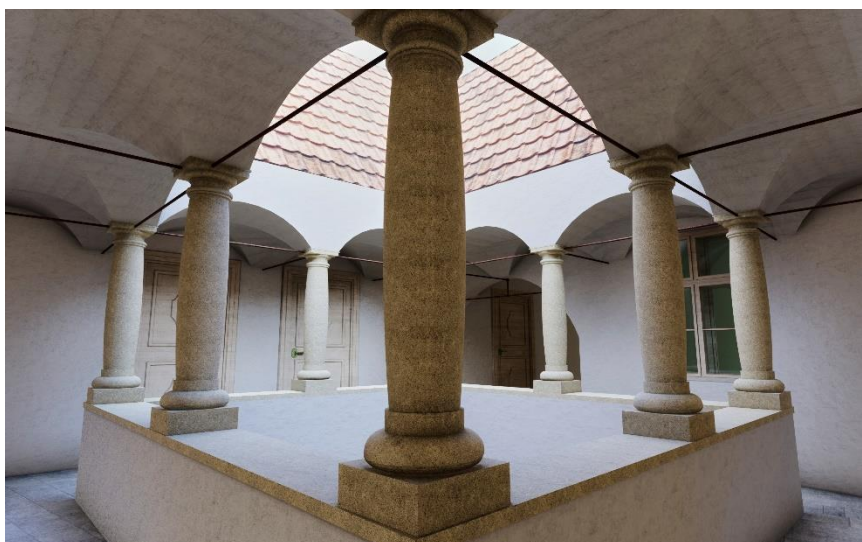
Oldalt: A hagyományos felmérés alapján készített 3D modell eltérése a valóságtól azonban már jól mutatja az egyszerűsítésből következő hibák hatását. A boltozatok magassága a modellen alacsonyabb, mint a valóságban. De a toszkán oszlop arányai sem tökéletesek.

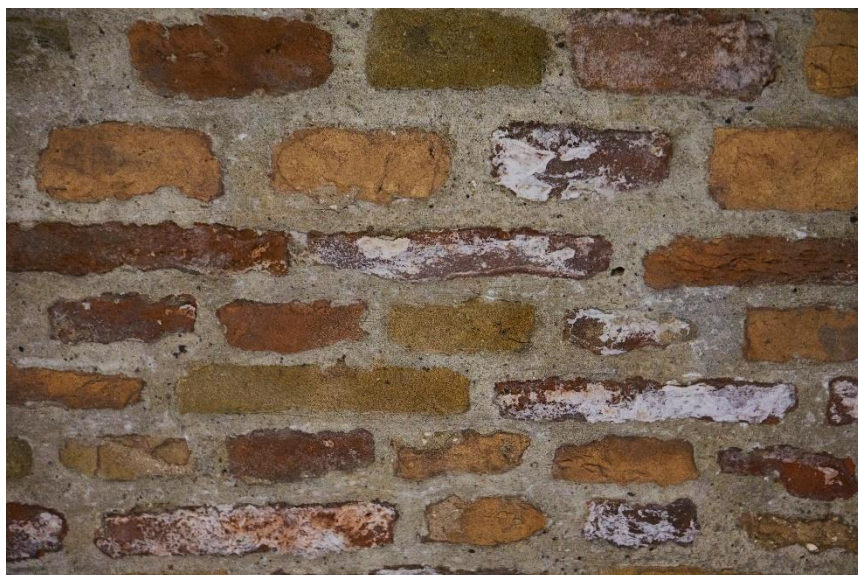
24. ábra:
FELÜLETI KEMÉNYSÉG

A mellékelt fotón jól látszik a fehéres sókiválás, amely főként a falaknál, de több helyen, a boltozaton is megfigyelhető. Ez a folyamat arra utal, hogy a pince falait nedvességhatás éri. *(A szerző saját felvétele)*

Az elvégzett vizsgálatok során kiderült, hogy az épület pincetere igen nagy változatosságot mutat mind tégláinak méreteiben, mind azok felületi keménységében, illetve relatív nedvességtartamában. A téglák méreteiben tapasztalható jelentős szórás azért is lehetséges, mert a pince is számtalan átalakításon esett át az évszázadok során. Az azonban elmondható, hogy a falazatok jó része régi nagyméretű téglából épült. *(Kivételt képeznek ez aló azok a térelválasztások, amelyek 2013-ban, a pince helyreállításakor készültek.)* A téglák hosszmérete átlagosan 30-31cm, szélességük pedig 15-16cm közé esett, míg magassági méretük 5-7cm-es határok között mozgott. A változatosság a téglák eltérő színében is megmutatkozott. A színbeli különbségek oka valószínűleg az égetés fokában, valamint a téglák vasoxid tartalmában keresendő.¹⁹ A mérés során 4 különböző téglatípust különítettem el; a sárga, a vörös és a sötét színű égett téglát, illetve az új téglákat *(amik szintén 2013-ban kerültek beépítésre)*. A téglák mellett különbséget tettem a pince két traktusa, illetve az azokat összekötő falnyílás között is. A mérések célja az volt, hogy kiderüljön milyen mértékű különbségek állnak fent az egyes téglatípusok között.

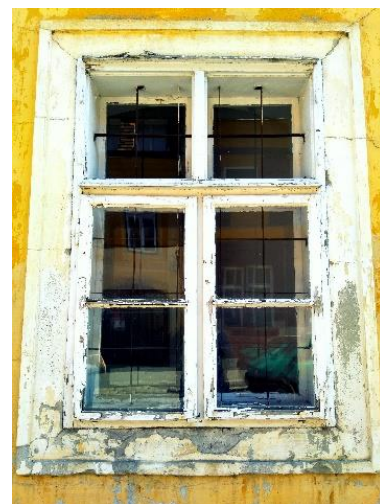
27. ábra:
NYÍLÁSZÁRÓ KÁROSODÁSA

A mellékelt fotón jól látszik a károsodás mértéke. A betört ablakon át bejutó csapóeső az ablakkeret faanyagát is tönkreteszi. (A szerző saját felvétele)

A homlokzatokra különösen veszélyes a csapóeső, ugyanis a károsodás már igen előrehaladott állapotban van. A hőmérséklet-változás miatt védtelen falszakaszokban felhalmozódó csapadékvíz és felszivárgó nedvesség további károsodásokat idézhet elő. A hőingadozás egyes felületképző anyagokban, burkolatokban, sőt magában a határoló szerkezetekben is jelentős belső feszültségeket eredményezhet. Az erős felmelegedés és lehűlés felületi eróziós folyamatokat is megindíthat, amelyek fizikai lebomlásban, porladásban és a felületek elszíneződésében nyilvánulhat meg. A nedvesség okozta káros hatások a nyílászárókat is kedvezőtlenül érintik. Az ablakkeretekről lepergett festékréteg szabad teret ad a korhadásnak. A múzeumi funkció ellenére a Rákóczi Ferenc utcai homlokzat igencsak elhanyagolt. Néhány helyen a külső oldali ablak betört, így a csapadékvíz szabadon bejut a légrésekbe is.
