Aranyosmeggyes

Egy kastély pusztulása és pusztulásában feltáruló múltja

Tudományos Diákköri Konferencia 2016.

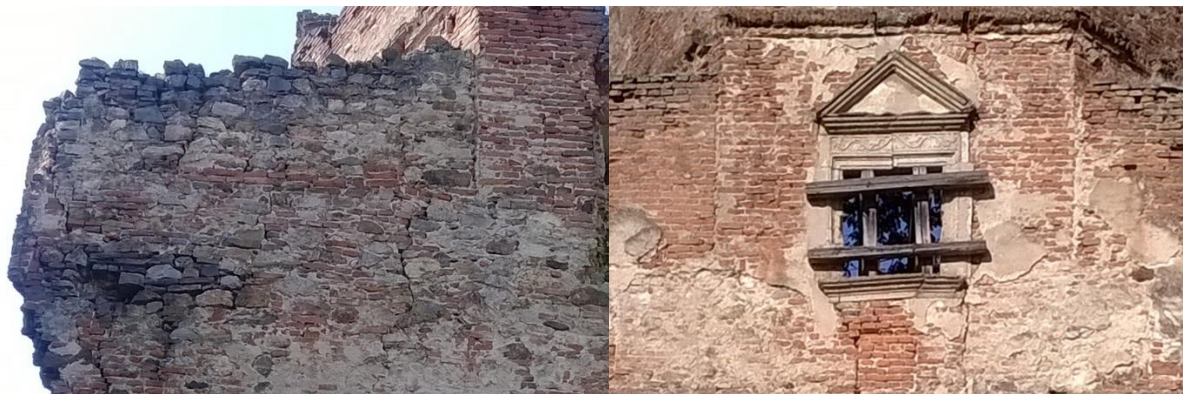
1. kép A kaputorony és az emelet falának csatlakozása az udvar felől. saját fotó

2. kép A kaputorony és az emelet falának csatlakozása a főhomlokzaton. saját fotó

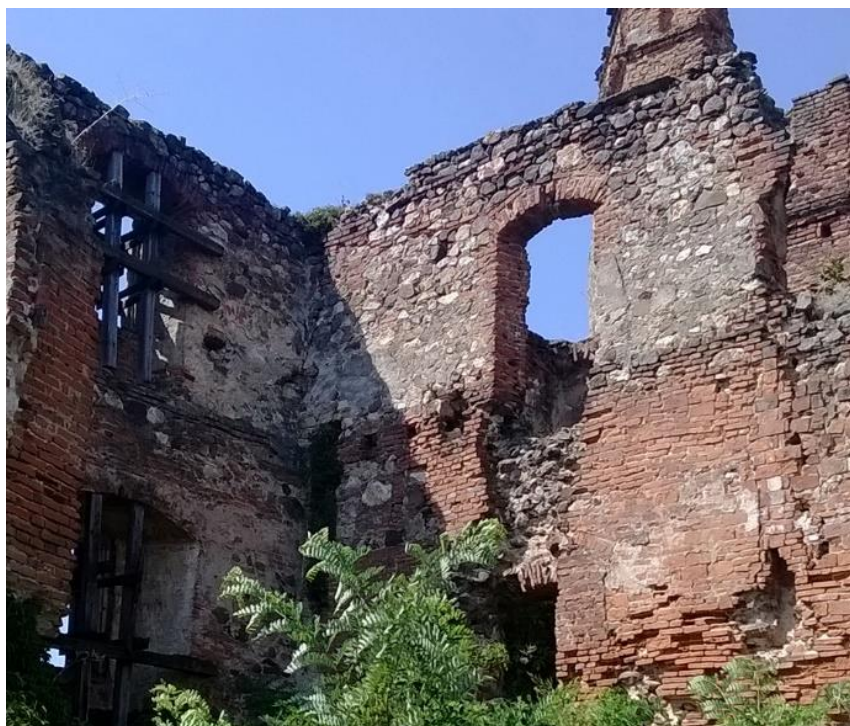
3. kép Az egykori aranyospalota a déli szárnyban. saját fotó

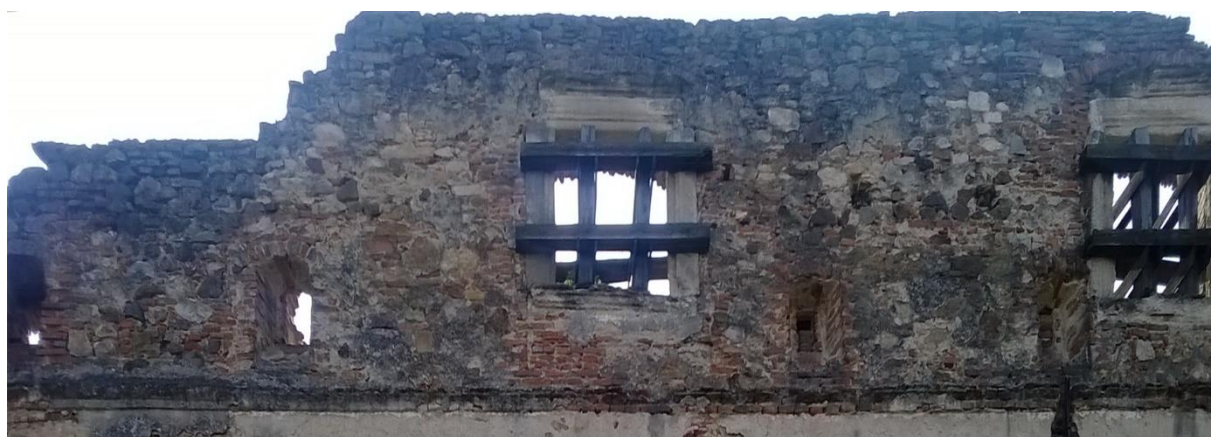
4. kép Ablaksor az északi homlokzat felső emeletén. saját fotó

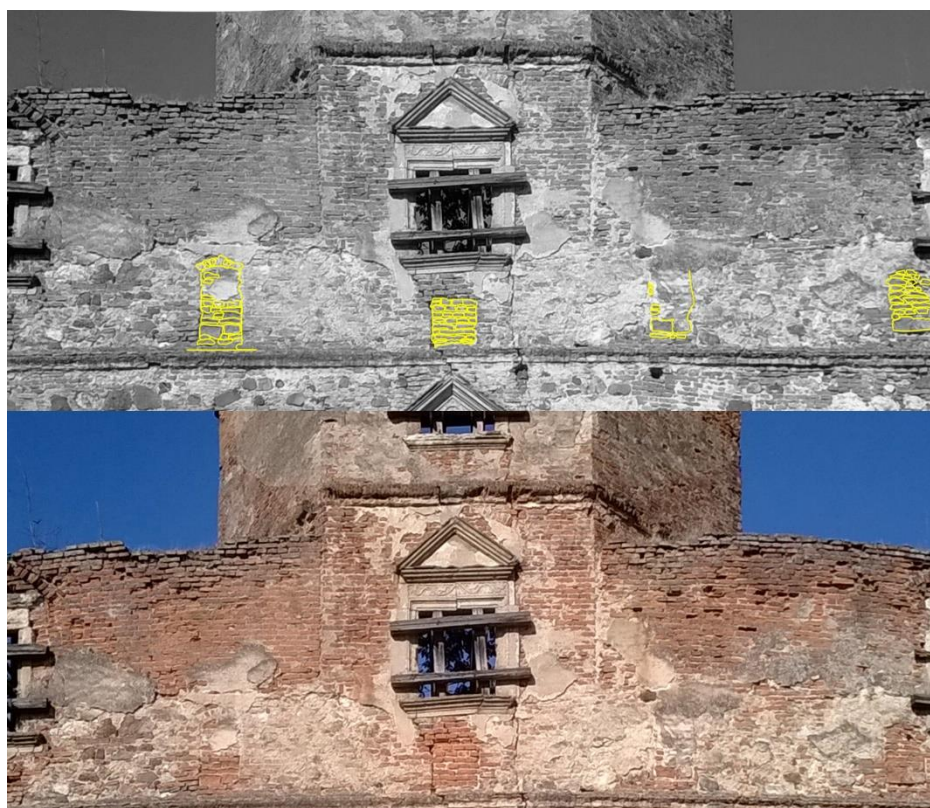
8. kép A főhomlokzaton láthatóvá vált egykori nyílászor. saját fotó

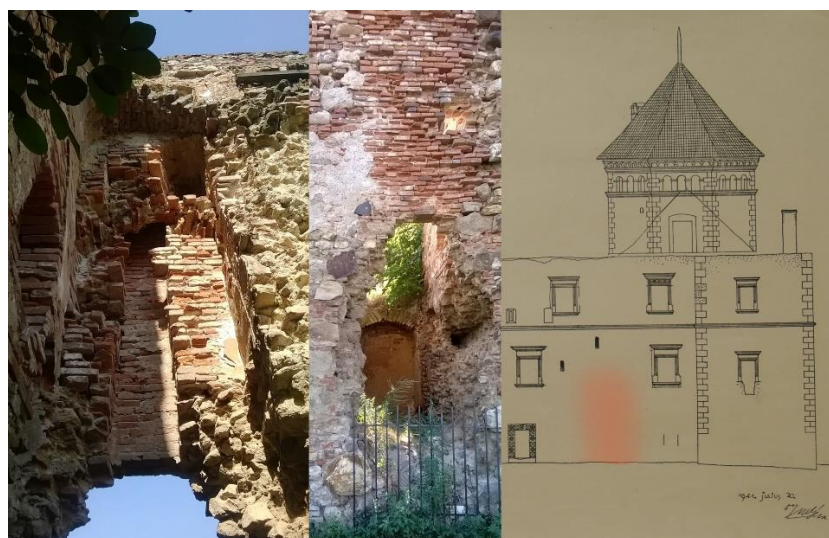
12. kép Kéménykürtő és kitört falszakasz az aranyosmeggyesi kastély homlokzatán. saját fotók, és BME Építészettörténeti és Műemléki Tanszék Rajz-és Fotótára [102416] részlet

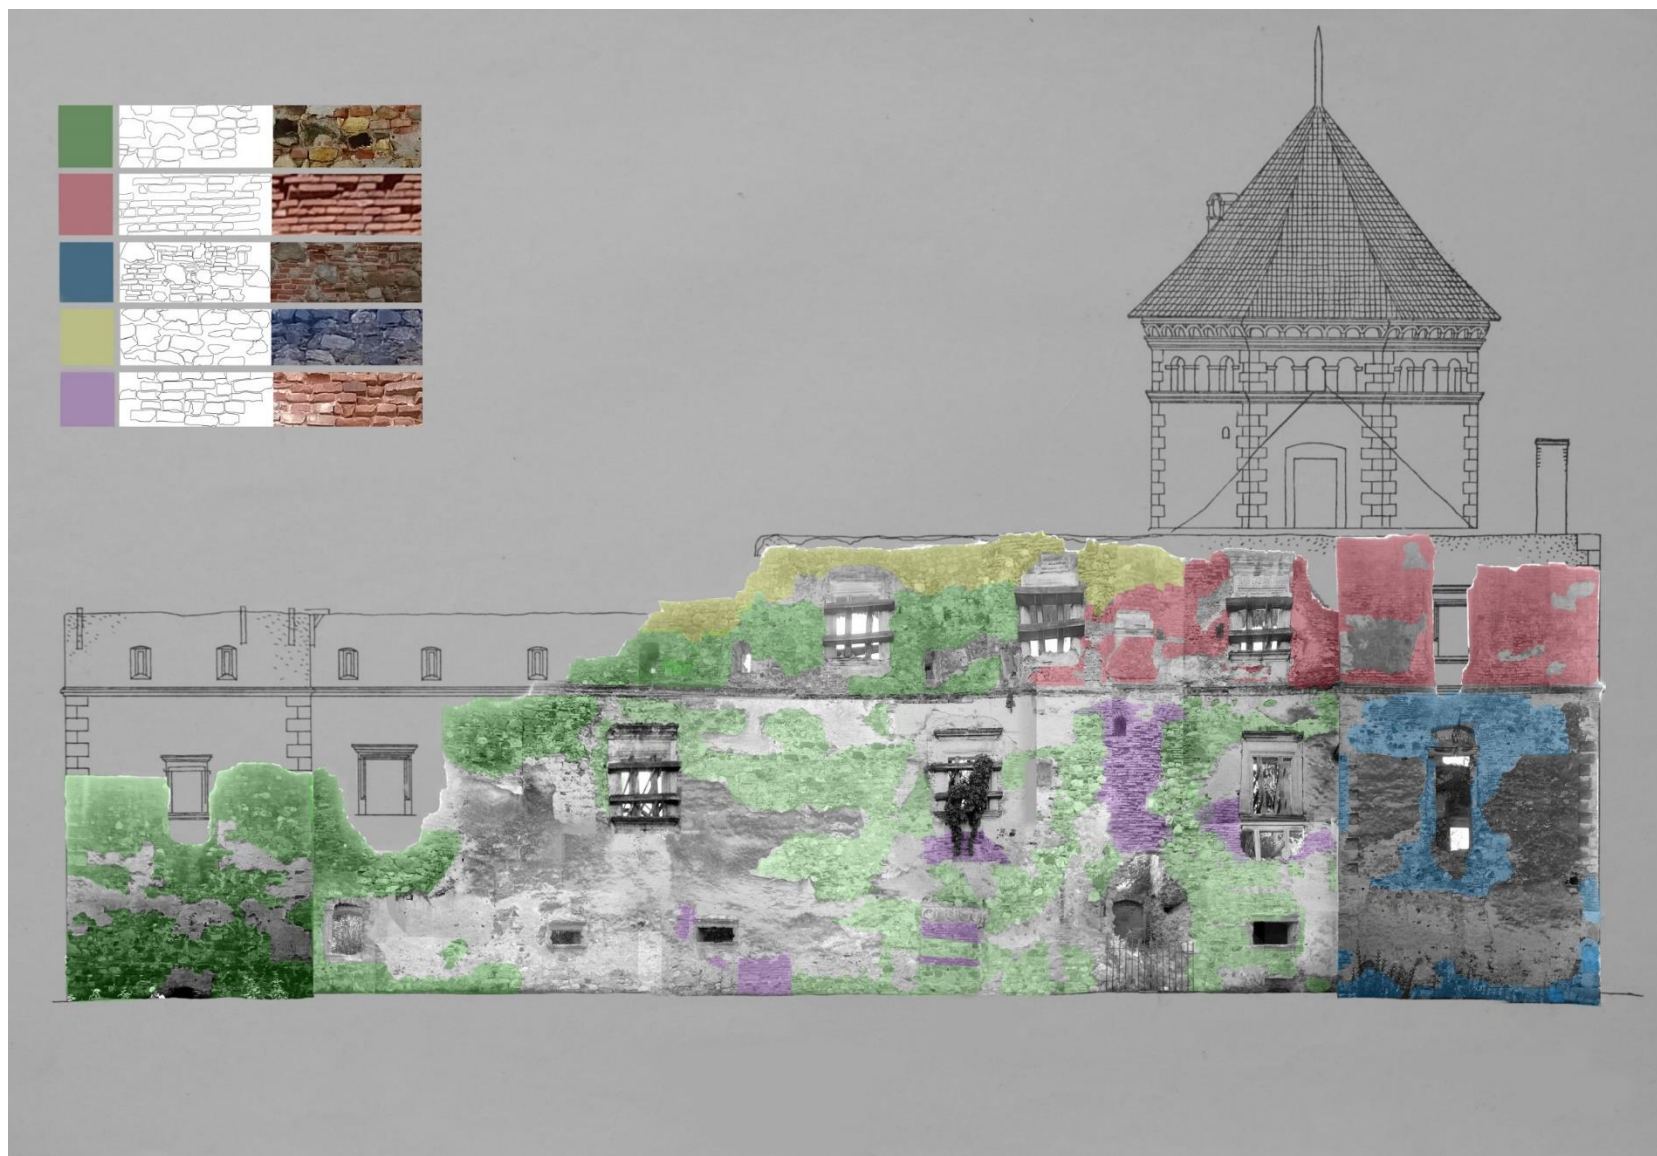
2. ábra Az aranyosmeggyesi kastély északi homlokzatának "falazási mintái". Az ábra alapja: BME Építészettörténeti és Műemléki Tanszék Rajz-és Fotótára [102416]

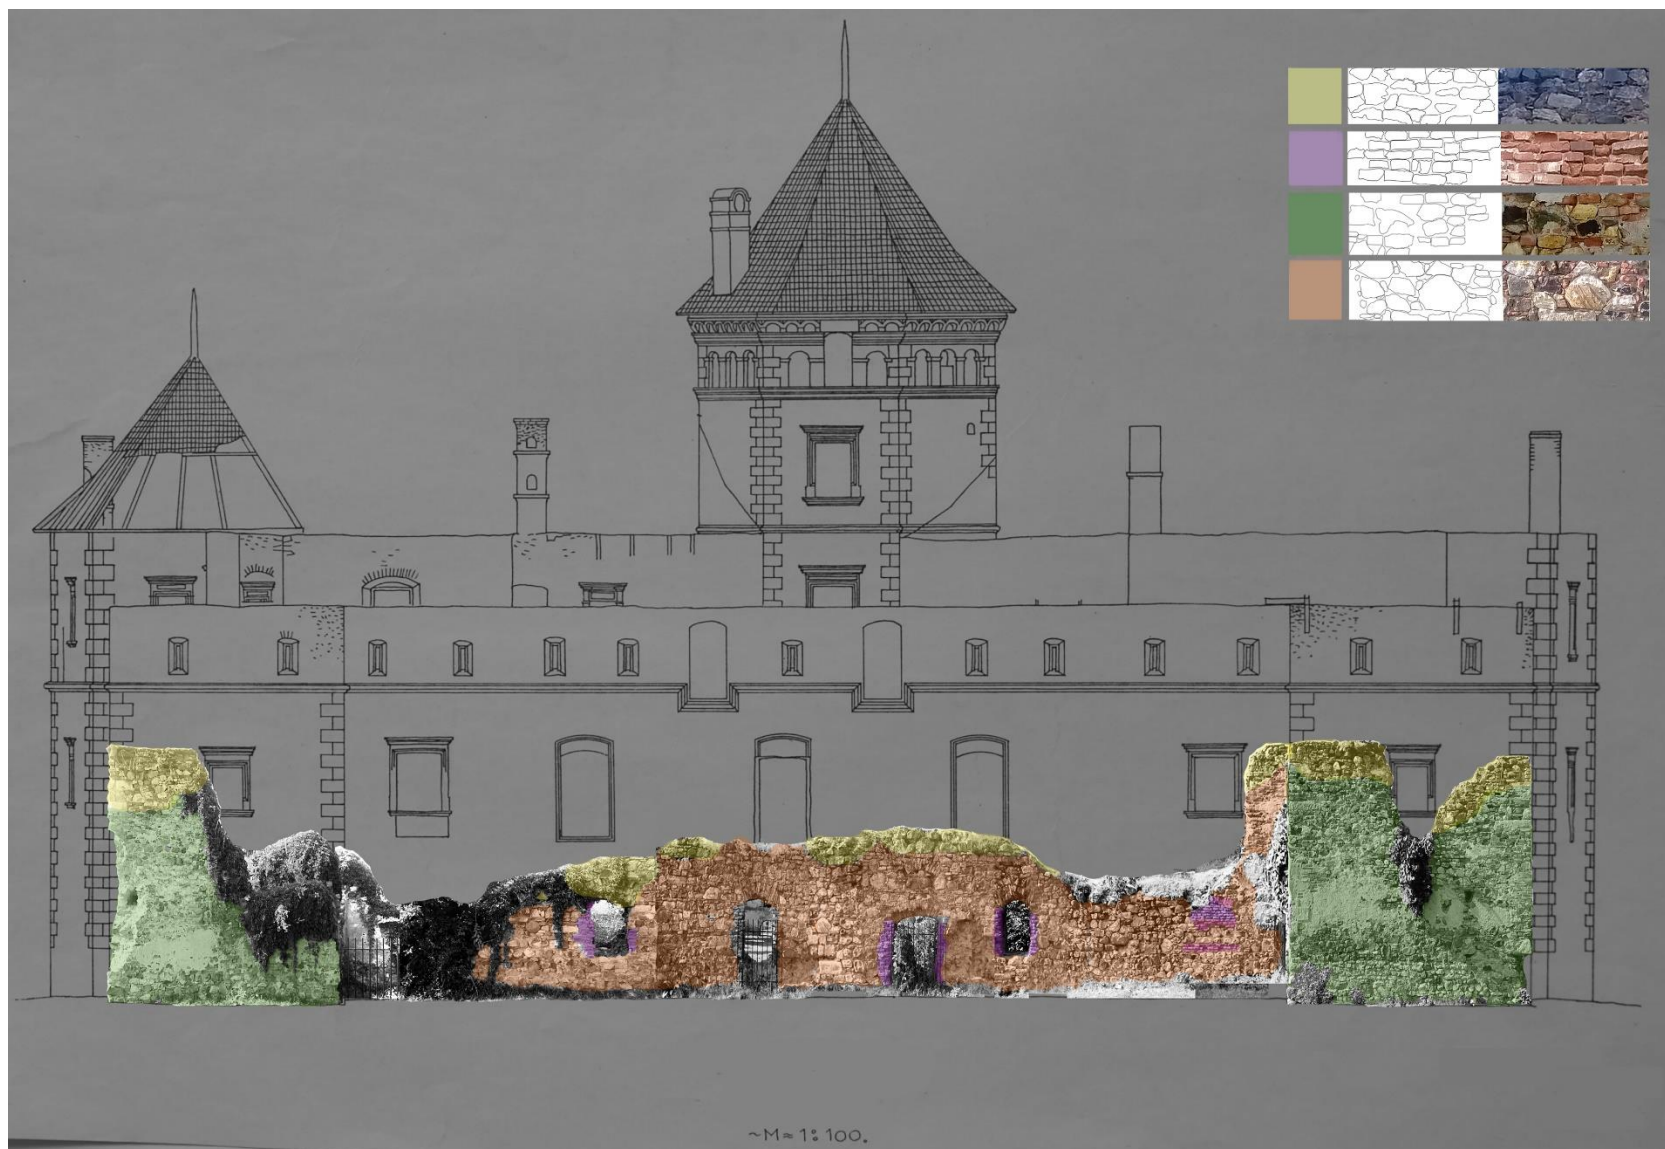
3. ábra Az aranyosmeggyesi kastély keleti homlokzatának „falazási mintái”. Az ábra alapja: BME Építészettörténeti és Műemléki Tanszék Rajz-és Fotótára [102413]

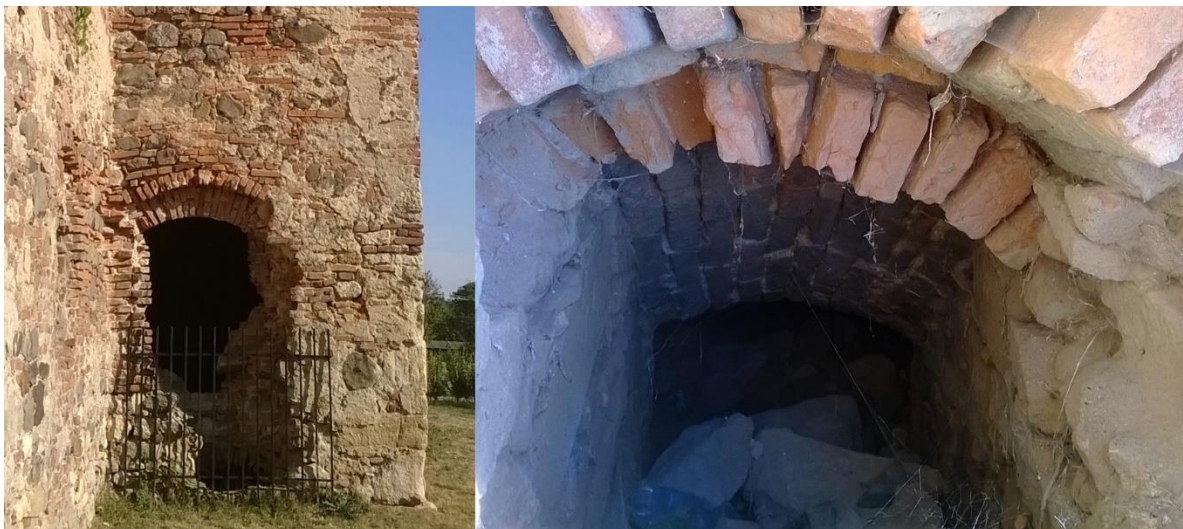
15. kép Pincenyílás a délnyugati sarokbátya északi oldalán. saját fotók

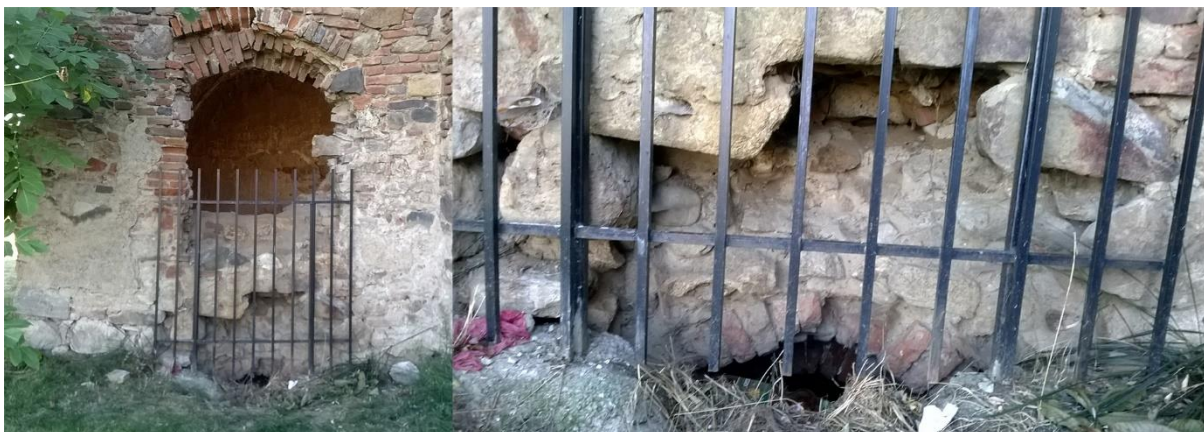
16. kép Pincenyílás a délnyugati sarokbátya keleti oldalán. saját fotók

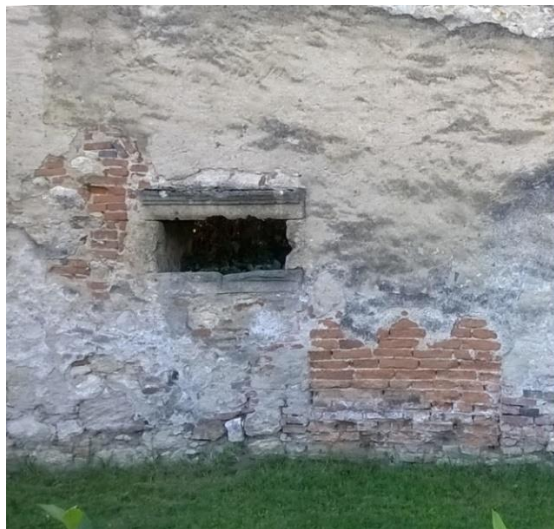
21. kép Befalazott nyílás az aranyosmeggyesi kastély északi homlokzatán. saját fotó

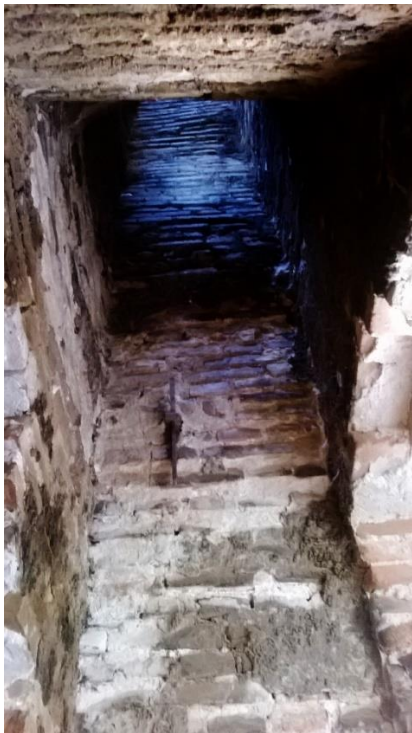
22. kép Kéménykürtő a "kapuköziben" az aranyosmeggyesi kastélyban. saját fotó

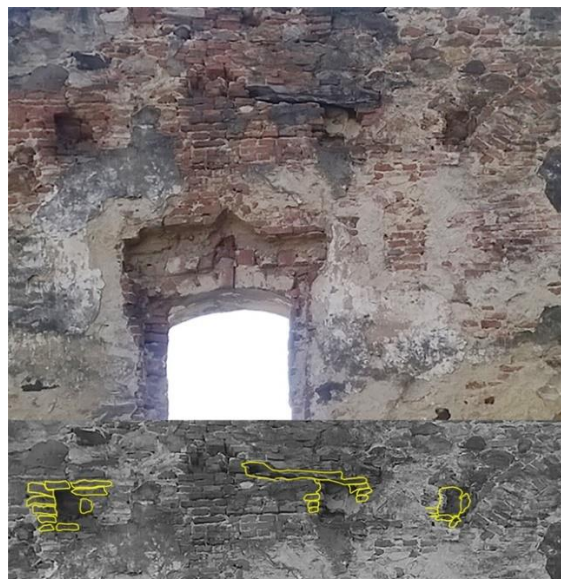
30. kép Az egykori tornác tetőszerkezetének helye a déli udvari homlokzat falában. saját fotó

figyelhetőek meg a tornácnak: az első és második emelet között látszik a tornác tetőszerkezetét egykor tartó gerendák helye a falban. (30. és 31. kép) Az eredeti külső kő lépcsőnek nyoma sem maradt, de a sarokbástyában futó csigalépcső lenyomata még látszik a sarokbástyában. (32. kép) Az 1941-ben készült felmérési rajz szerint a nyugati szárny udvar felőli homlokzatán nem volt semmi, és az annál korábbi fotón (33. kép) pedig kisméretű ajtó, valószínűleg fűtőnyílás látszik, de most ajtó méretű, téglával körberakott, szegmensíves nyílás látszik a falon. Az 1941-ben készült első emeleti alaprajzon ennek helyén belülről falfülke vagy vakablak van ábrázolva (34. és 35. kép), de mivel a szegmensív még az udvar felőli oldalon is, tehát a teljes falvastagságban boltövként van falazva, itt eredetileg nyílás volt, melyet utólag falaztak be.

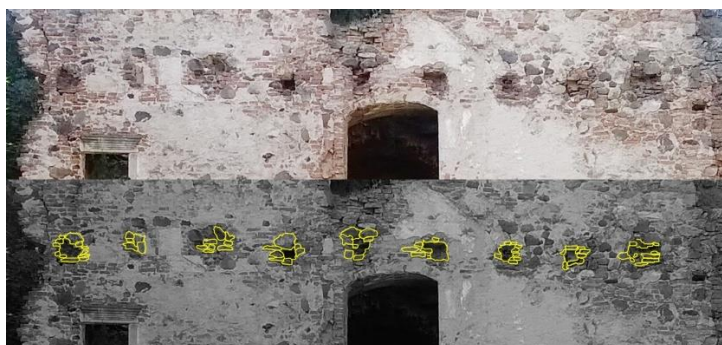
31. kép Az egykori tornác tetőszerkezetének helye a nyugati udvari homlokzat falában. saját fotó

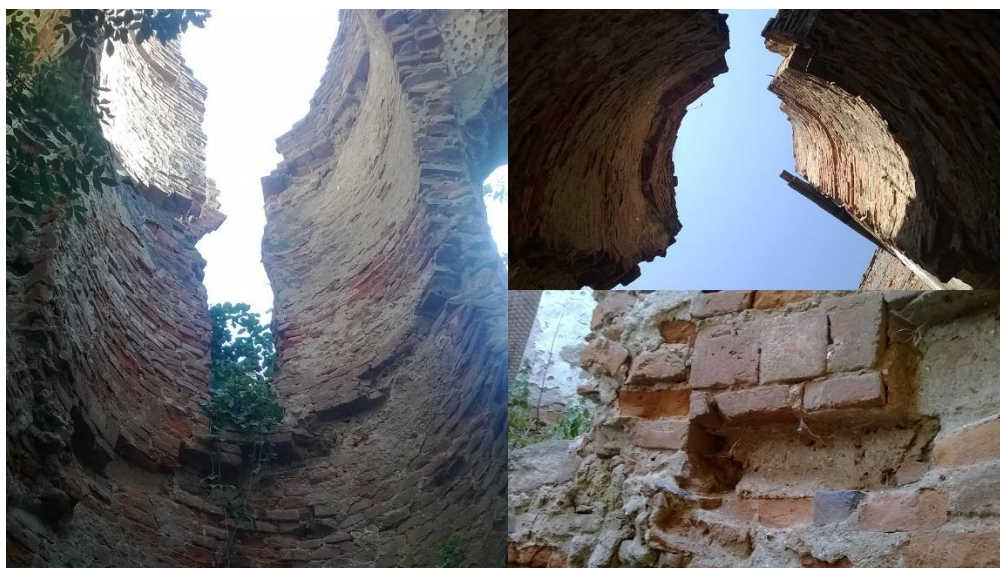
32. kép Az egykori csigalépcső helye az északnyugati sarokbástyában. saját fotók

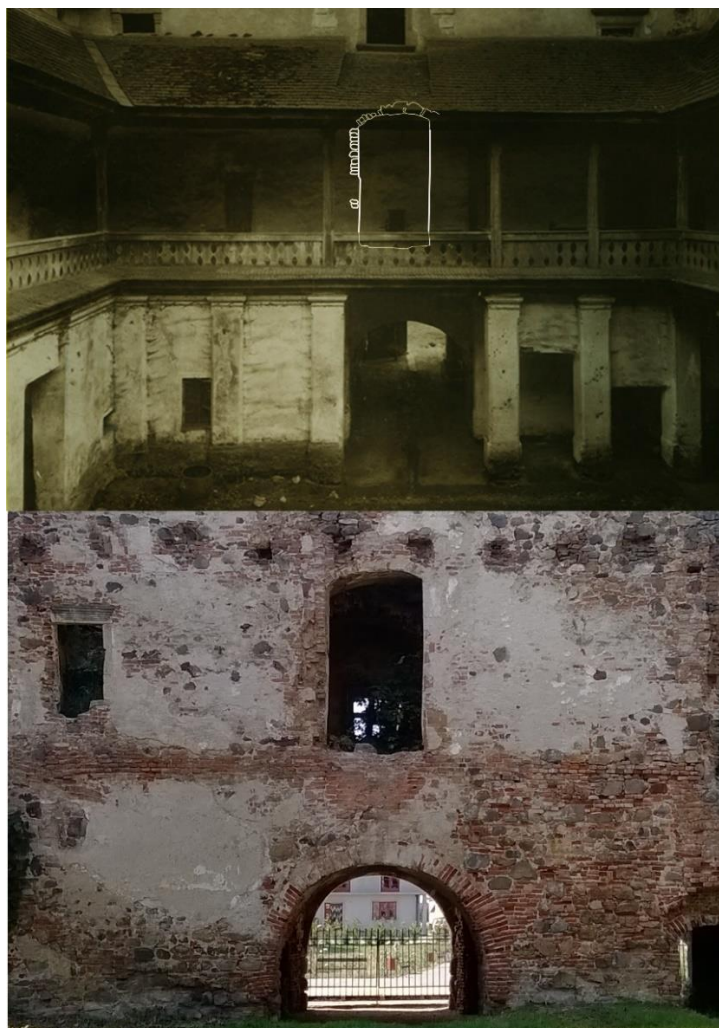
33. kép Az aranyosmeggyesi kastély udvari homlokzata nyugat felé Hollenzer László fotóján és jelenlegi állapotában. a felső kép alapja: BME Építészettörténeti és Műemléki Tanszék Rajz-és Fotótára [801281], az alsó kép saját fotó

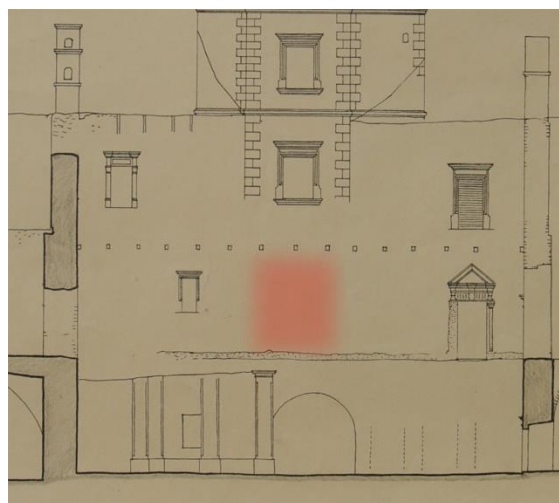
35. kép Az aranyosmeggyesi kastély udvari homlokzata Lux Géza felmérési rajzán, a mostani nyílás helyén tömör falfelülettel. a kép alapja: BME Építészettörténeti és Műemléki Tanszék Rajz-és Fotótára [102411] részlet

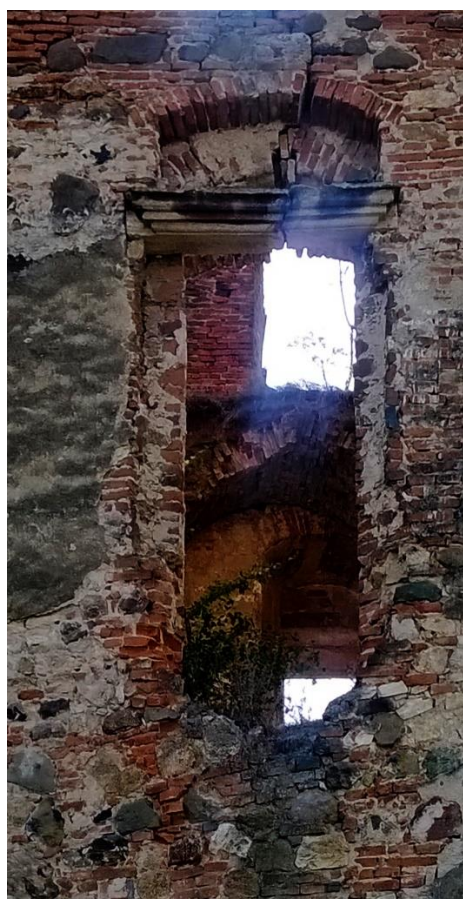
42. kép Nyíláskeret- és kiváltás az aranyosmeggyesi kastély északnyugati sarokbástyájának északi oldalán. saját fotó

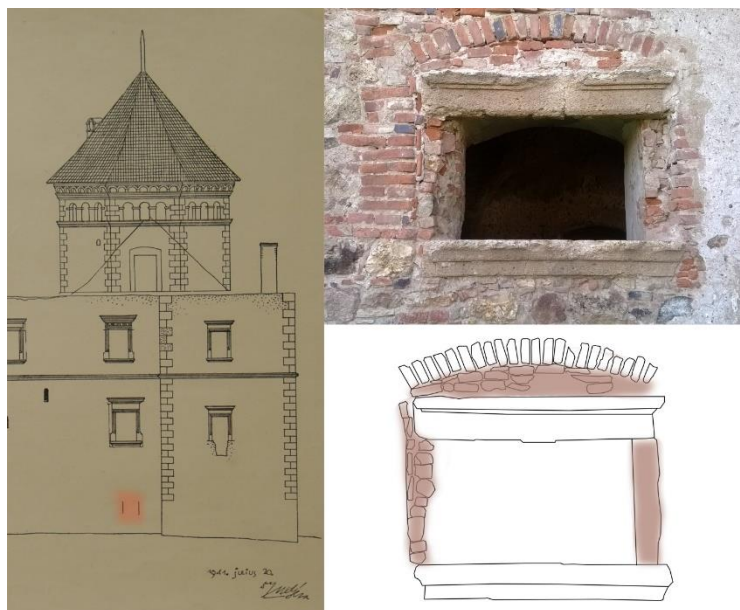
53. kép Befalazott és újból kibontott ablakkeret az aranyosmeggyesi kastély északi homlokzatának földszintjén. BME Építészettörténeti és Műemléki Tanszék Rajz-és Fotótára [102416] részlet, saját fotó és rajz.

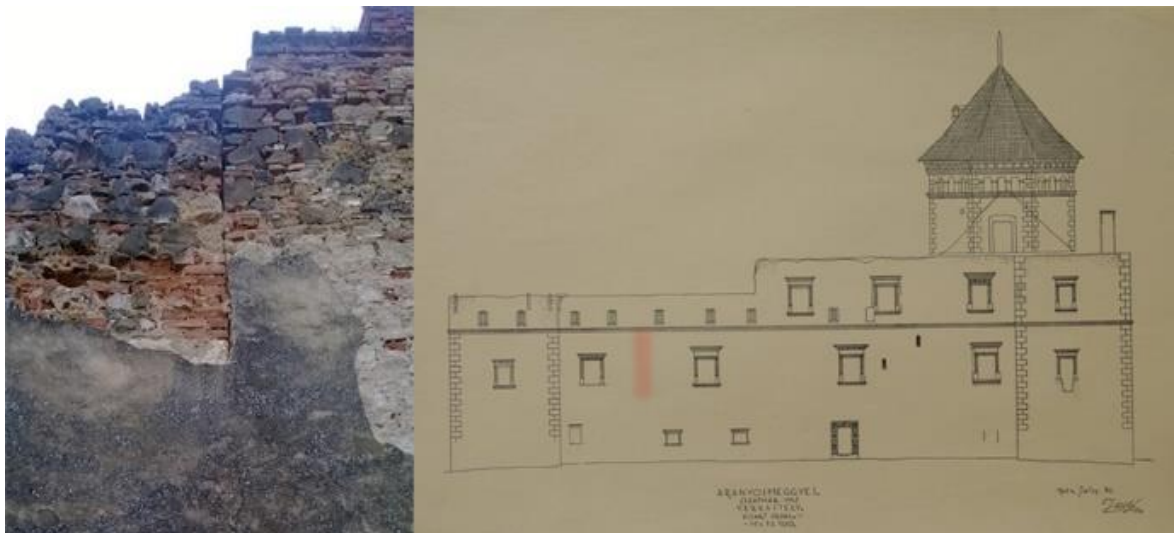
59. kép Függőlegesen elváló falazat az aranyosmeggyesi kastély északi homlokzatán. saját fotó és BME Építészettörténeti és Műemléki Tanszék Rajz-és Fotótára [102416]

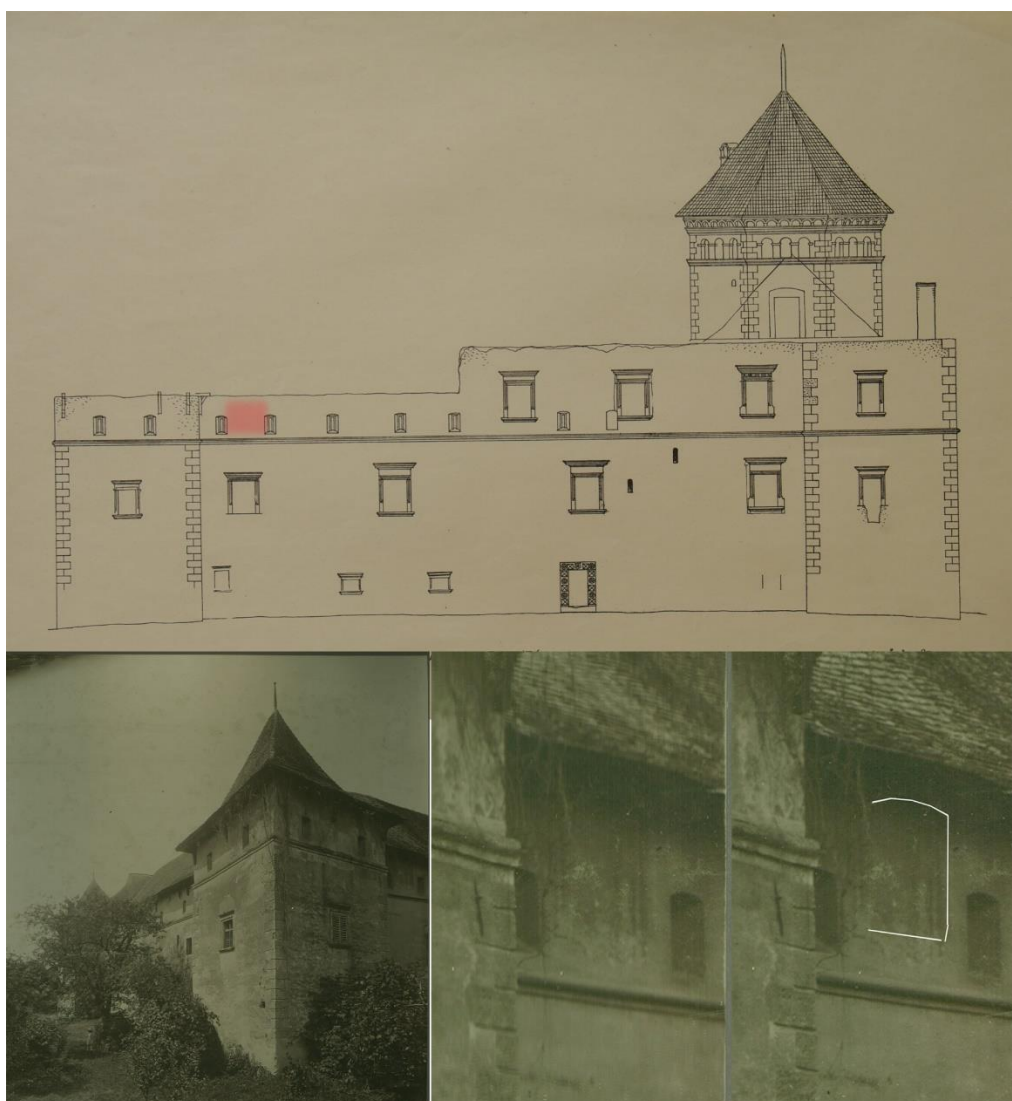
60. kép Egykori ablak helye az aranyosmeggyesi kastély északi homlokzatán. BME Építészettörténeti és Műemléki Tanszék Rajz-és Fotótára [102416], BME Építészettörténeti és Műemléki Tanszék Rajz-és Fotótára [801271]

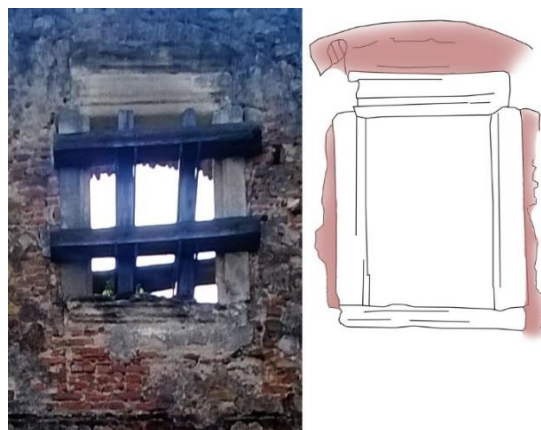
61. kép Ablakkeret és kiváltás az aranyosmeggyesi kastély északi oldalának legfelső emeletén. saját fotó és rajz

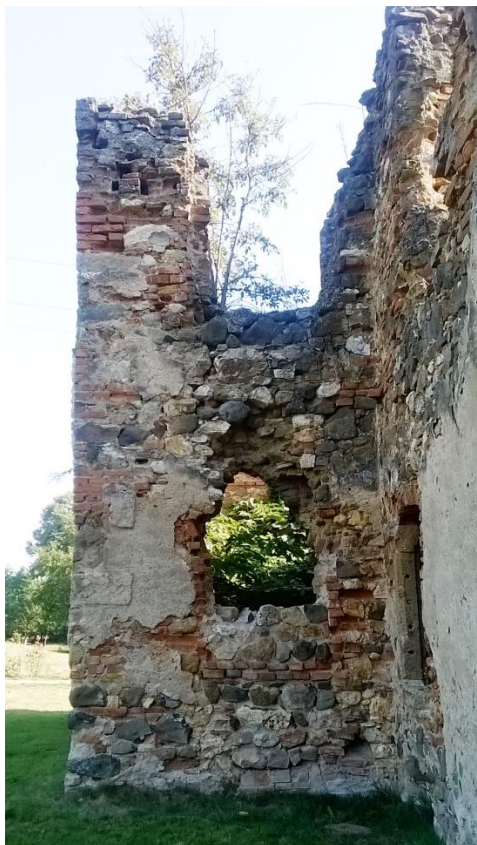
65. kép Az aranyosmeggyesi kastély északkeleti sarokbástyájának nyugati oldalán lévő egykori ablaknyílás. saját fotó

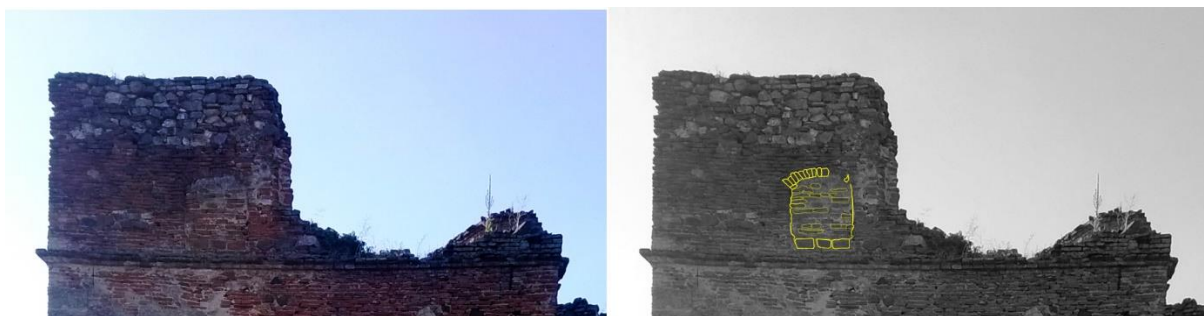
74. kép Befalazott nyílás az aranyosmeggyesi kastély délnyugati sarokbástyájának legfelső emeletén. saját fotó

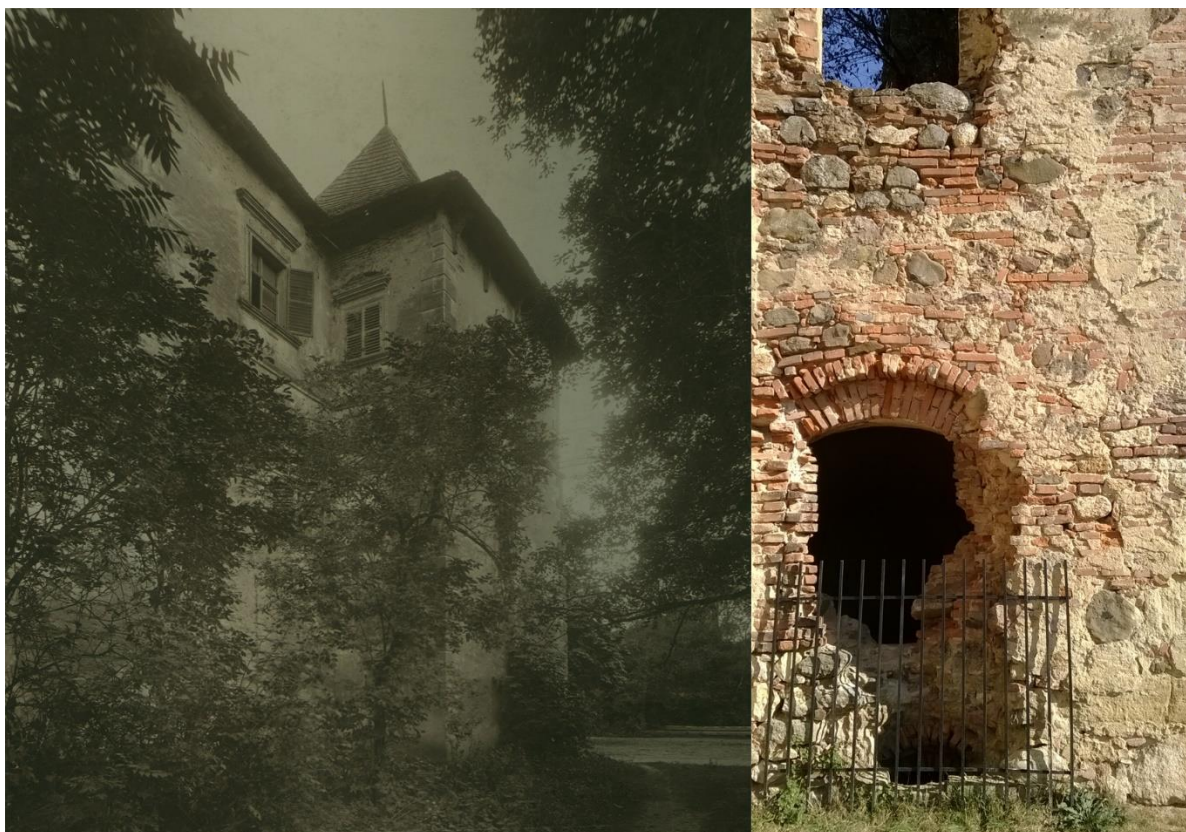
75. kép Nyíláskiváltás az aranyosmeggyesi kastély délnyugati sarokbástyájának földszintjén. BME Építészettörténeti és Műemléki Tanszék Rajz-és Fotótára [801283, saját fotó

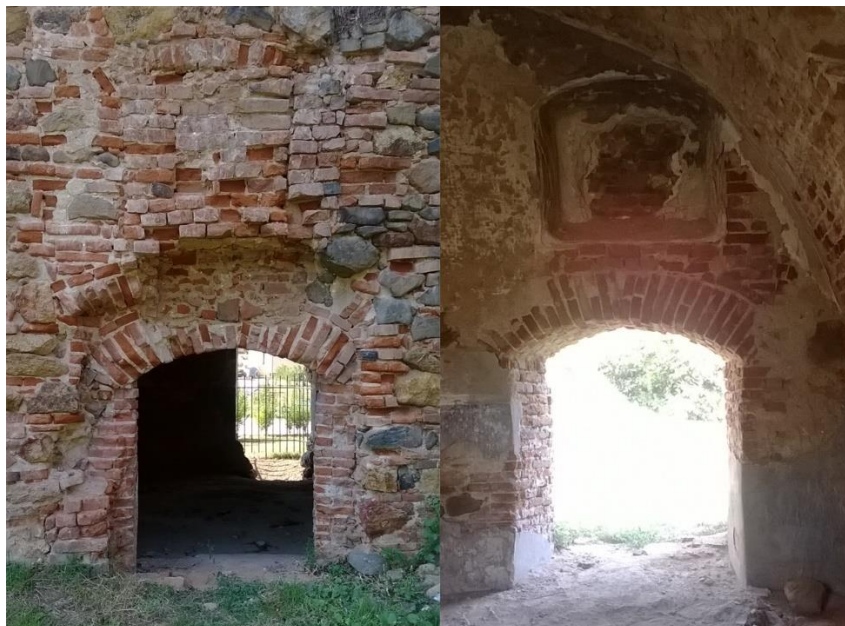
76. kép Ajtó és befalazott nyílás az aranyosmeggyesi kastély udvarának nyugati homlokzatán, kívülről és belülről. saját fotók

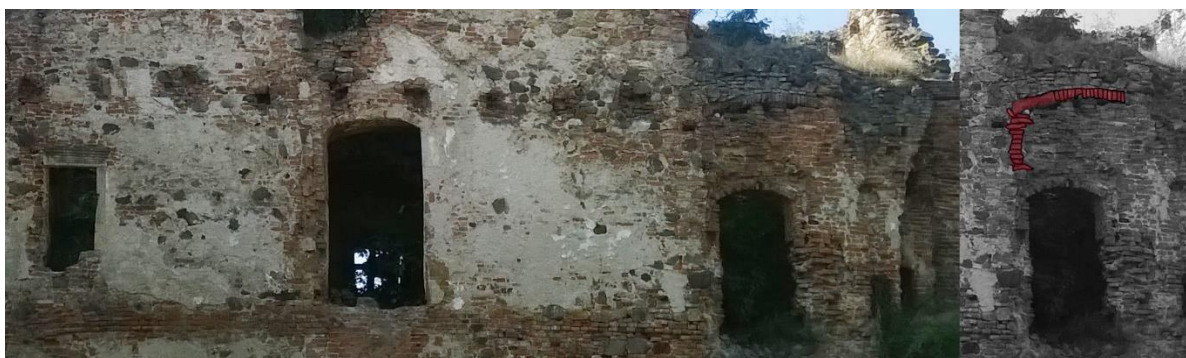
77. kép Szegmensív a falszövetben az aranyosmeggyesi kastély udvarának nyugati homlokzatán. saját fotó

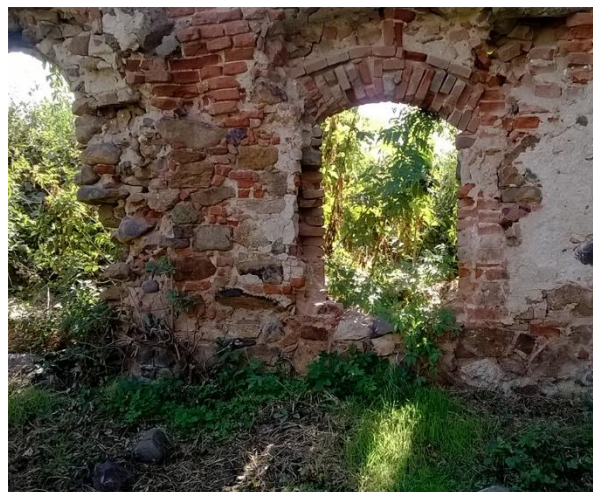
79. kép Ajtónyílás az aranyosmeggyesi kastély udvarának déli homlokzatán. saját fotó

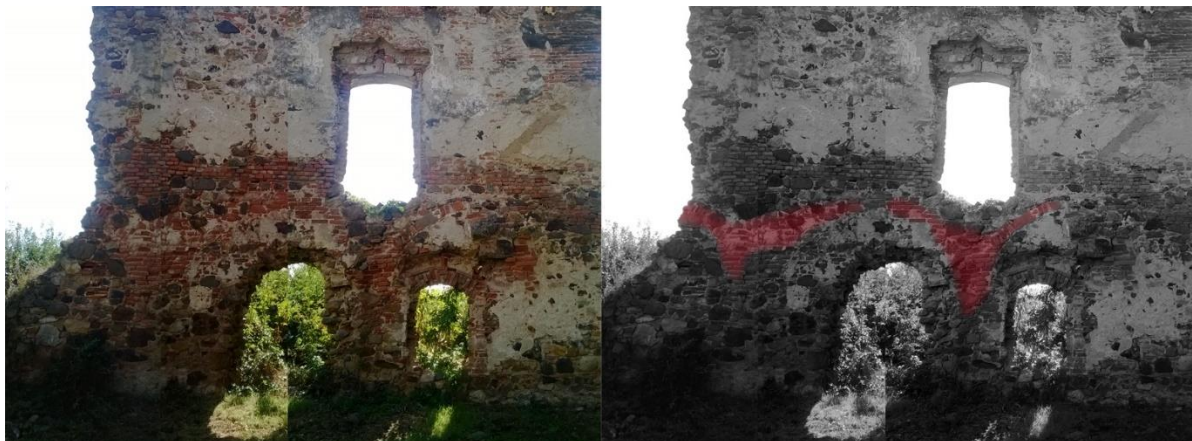
80. kép Ívek a falszövetben az aranyosmeggyesi kastély udvarának déli homlokzatán. saját fotó

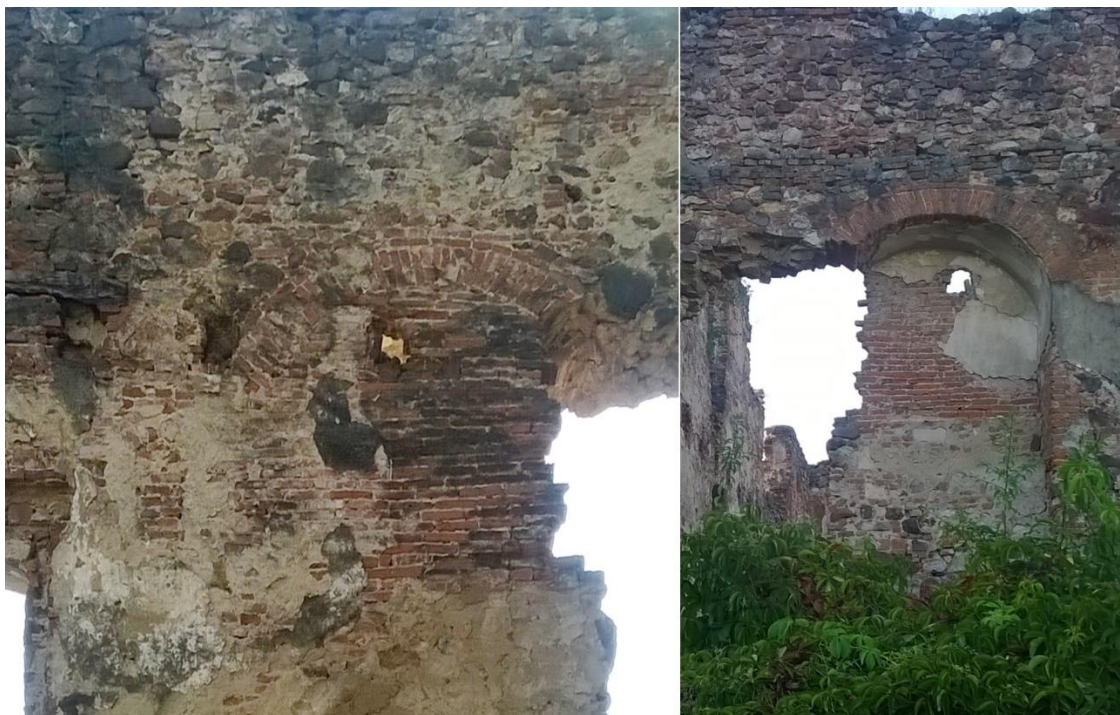
81. kép Nagyméretű ív az aranyosmeggyesi kastély udvarának déli homlokzatán, illetve az "aranyospalota" felől. saját fotók

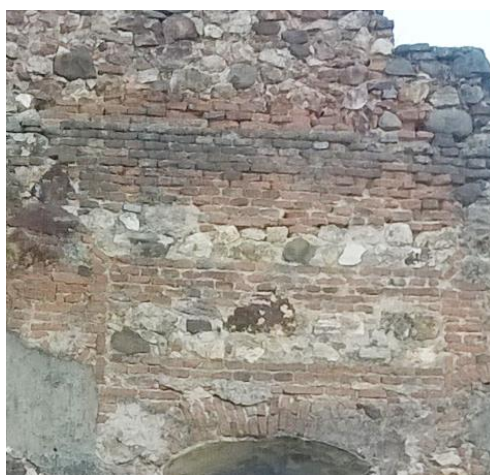
82. kép Szabályos téglalap kifalazás az aranyosmeggyesi "aranyospalota" falzatában. saját fotó

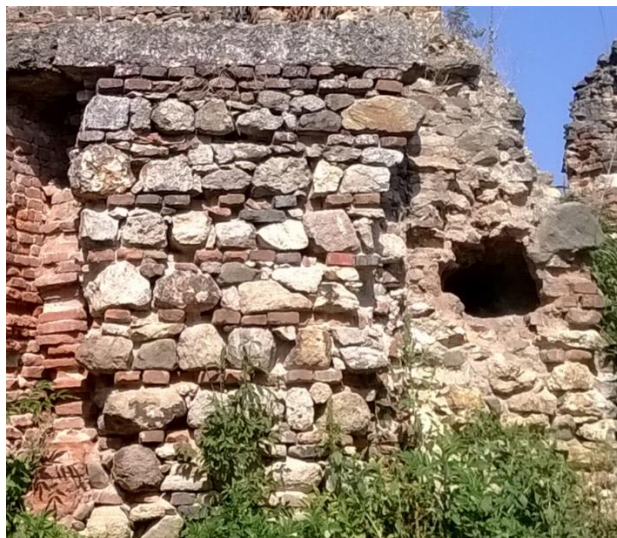
84. kép Utólag befalazott félköríves falfülke az aranyosmeggyesi kastély udvarának északi homlokzatán. saját fotó

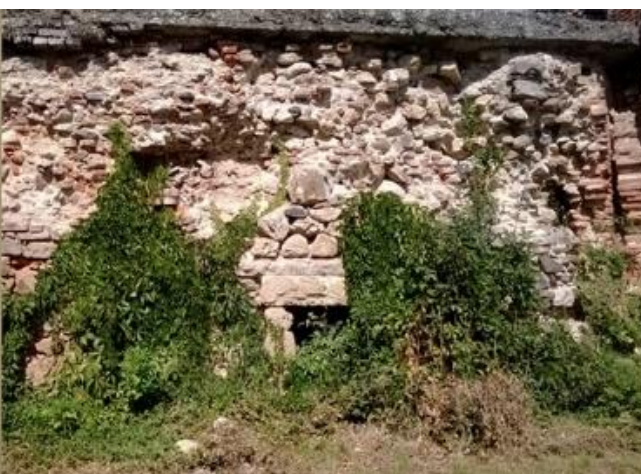
85. kép Pinceajtó helye az aranyosmeggyesi kastély földszinti alaprajzán, illetve a kökeret ma. BME Építészettörténeti és Műemléki Tanszék Rajz-és Fotótára [102407] és saját fotó

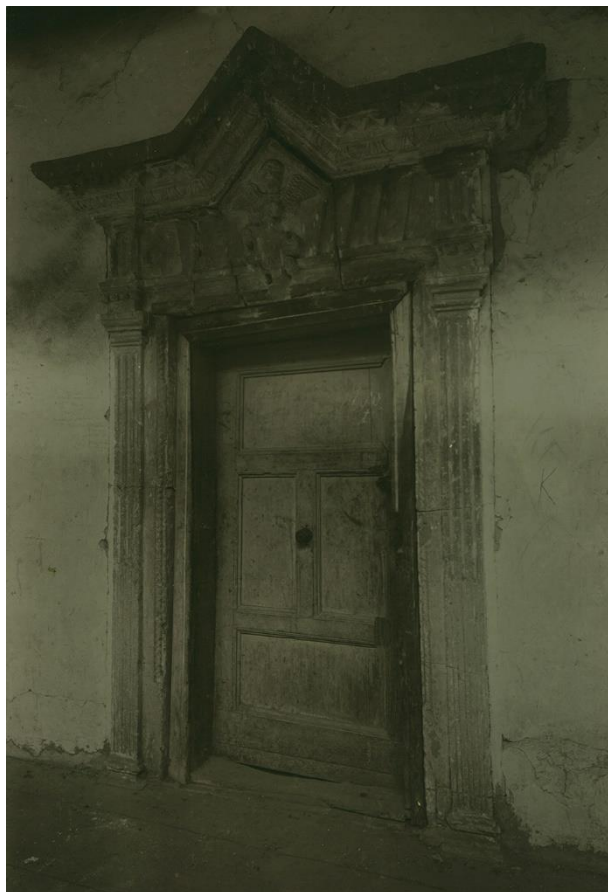
87. kép Megtört párkányzatú ajtókeretezés az aranyosmeggyesi kastélyból. BME Építészettörténeti és Műemléki Tanszék Rajz-és Fotótára [801275]

is gyakran megjelenik, melyet Balogh Jolán lombard eredetű motívumként azonosít. (87. kép) Mostanra a belső ajtók kőkereteinek csak töredékei vannak eredeti helyükön, azokról is lekoptak az egykori minták. (88. kép) A Partium hatása inkább a növényi motívumokkal, levelekkel díszített faragványokon érezhető. Az egyes ablakok keretein látható indás díszítés pedig már az erdélyi virágos reneszánszhoz kapcsolható.²⁰⁸

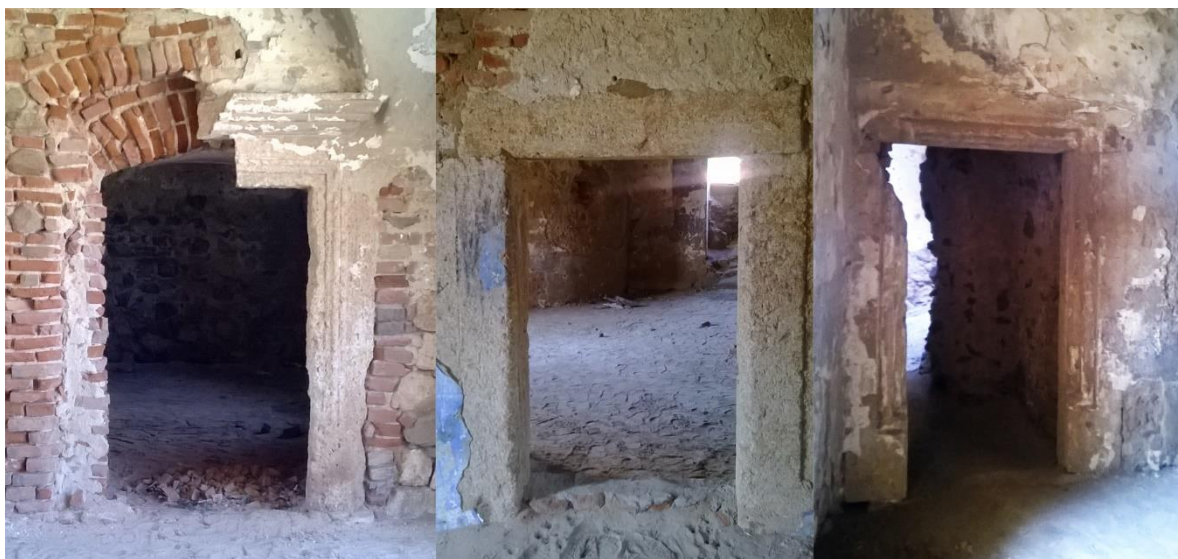
88. kép Az aranyosmeggyesi kastély nyugati szárnyának földszintjén megmaradt ajtókeretek ma. saját fotók

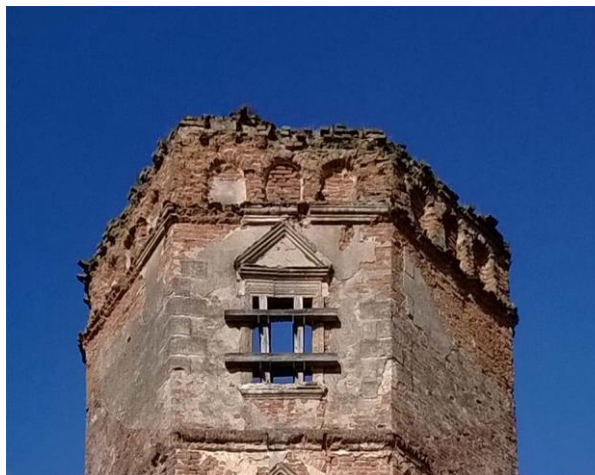
90. kép Ívsor az aranyosmeggyesi kastély kaputornyának tetején. saját fotó

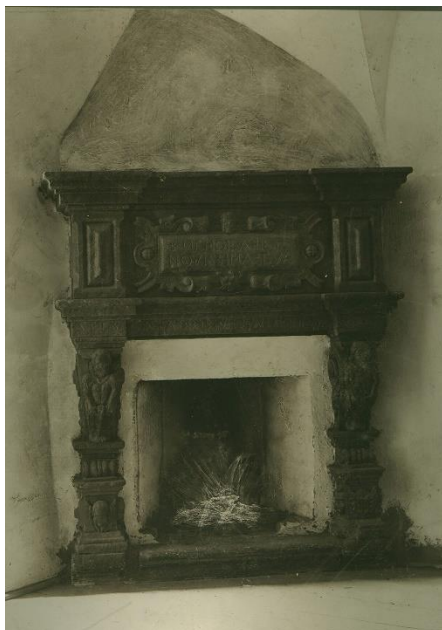
94. kép Kandalló az aranyosmeggyesi kastélyból. BME Építészettörténeti és Műemléki Tanszék Rajz-és Fotótára [801276]

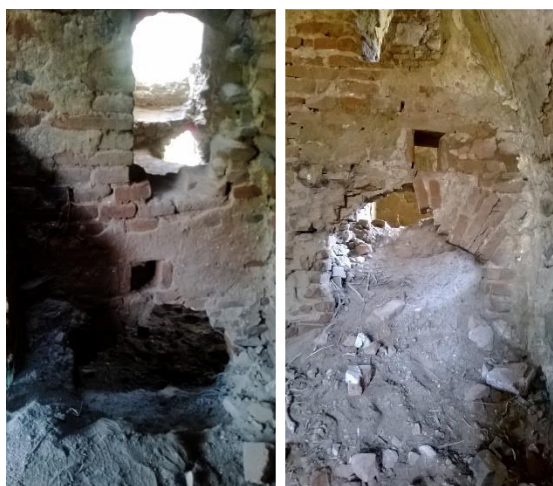
95. kép Fűtőnyílások két oldalról az aranyosmeggyesi kastélyban. saját fotók

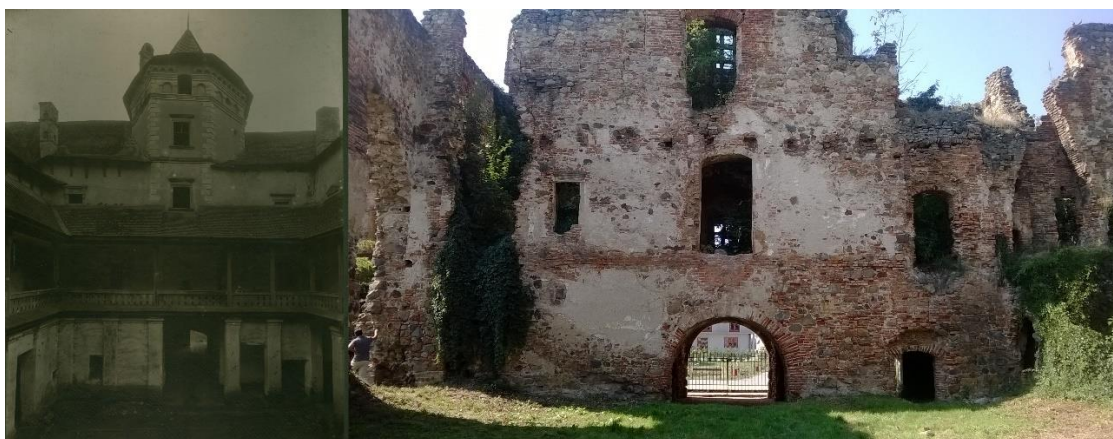
97. kép Az aranyosmeggyesi kastély udvarának nyugati homlokzata egykor és ma - kémények és azok helyei. BME Építészettörténeti és Műemléki Tanszék Rajz-és Fotótára [801278] és saját fotó
