CSAPADÉKVÍZ-ELVEZETŐ RENDSZEREK A TÖRTÉNETI ÉS A KORTÁRS ÉPÍTÉSZETBEN

SZERZŐ
Kozák Ágnes
KONZULENS
Laczkovics János

Budapesti Műszaki és
Gazdaságtudományi Egyetem
Építészmérnöki kar
Tudományos Diákköri Konferencia 2018.

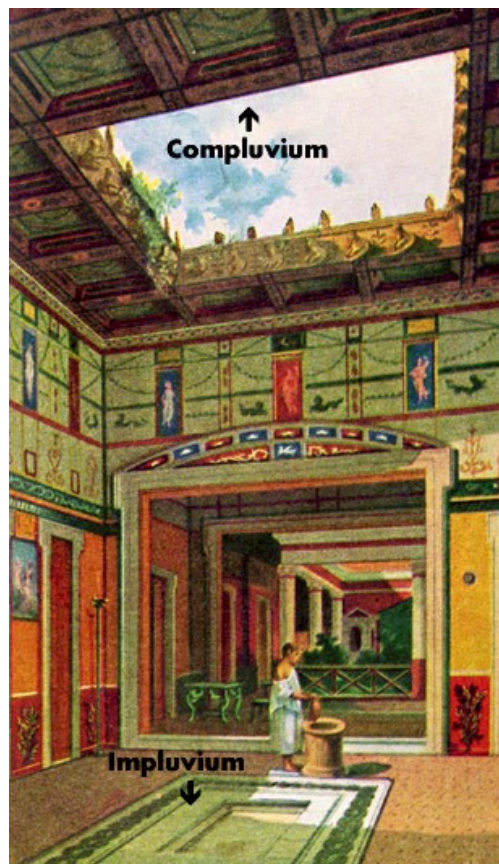
Forrás: romanoimpero.com

Gyakran előfordult, hogy a tetőről lezúduló vizet nem ereszekben gyűjtötték össze. A római átriumos lakóház körben befelé lejtő félnyereg tetői a belső udvar impluviumába vezették a vizet. Ez a talajba süllyesztett esővíz gyűjtő medence, melynek feladata, hogy kellemes klímát biztosítson a lakóház számára.

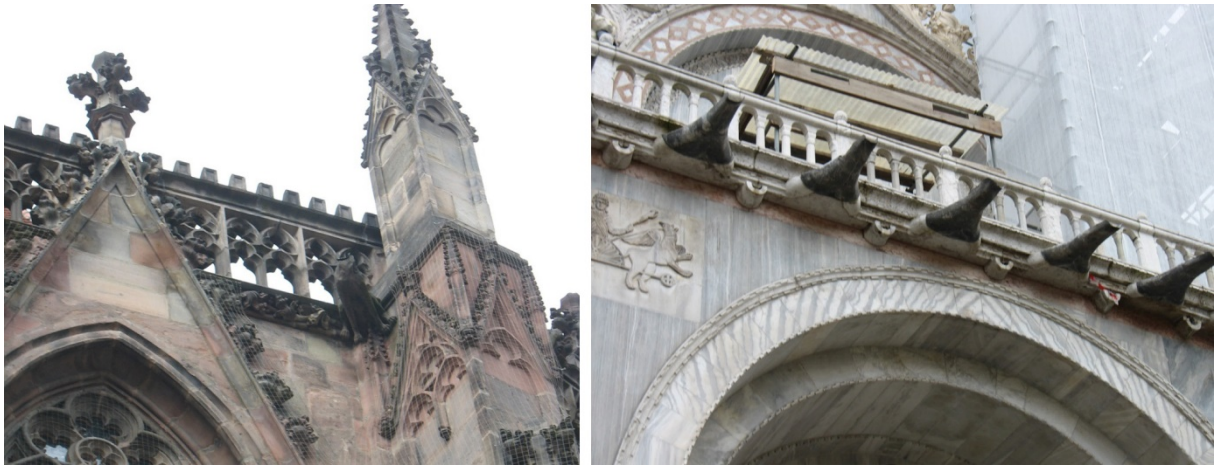
Középkori vízköpők Német- és Olaszországból. Fotó: Laczkovics János

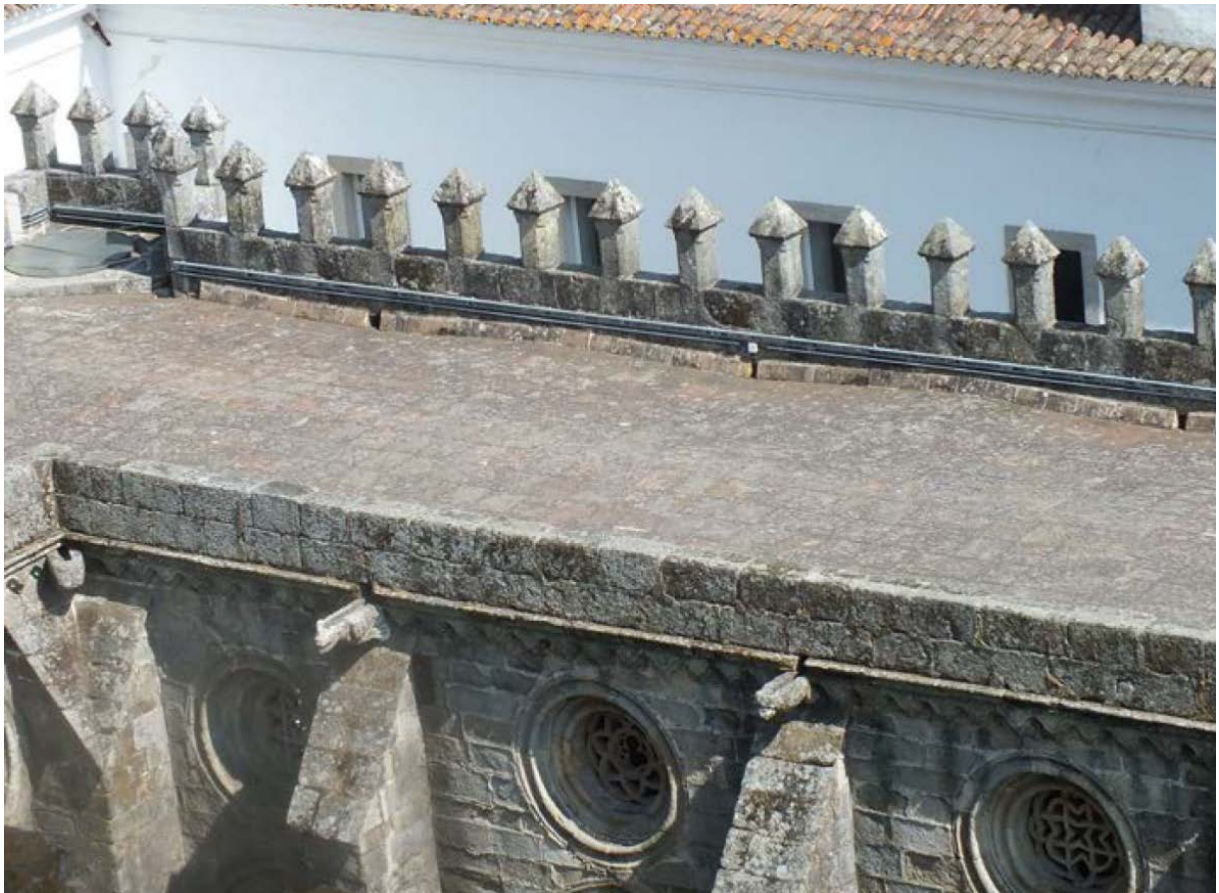
Mediterrán vidékeken gyakran építettek lapostetőket is. Ezek kőlapokból (általában mészkő) készültek, melyet a boltozatot fedő feltöltésre kerültek. A tető felülete nem teljesen vízszintes, jól megfigyelhető a derékszögű lejtéskép szerkesztése. Természetesen itt is vízköpőket alkalmaztak a csapadék elvezetésére. Ez a szerkezet önmagában nem vízhatlan, mégis tökéletesen működött. Az alkalmanként előforduló kevés csapadékot a feltöltés fel tudta szívni, ez a nedvesség nem okozott beázást, hamar elpárolgott. Fagyveszély pedig nem fenyegetett.

Evora-i katedrális laposteteje a vízköpőkkel. Fotó: Laczkovics János

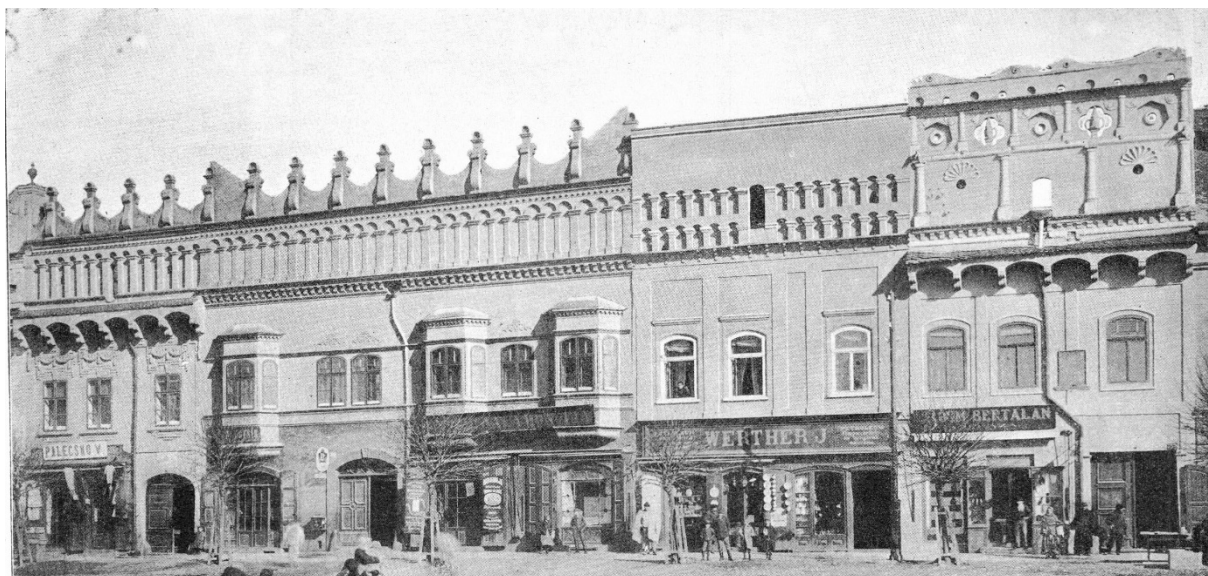
Reneszánsz stílusú utcakép Eperjesen. Munk-ház, Gallocsik-ház, Werther-ház, Kerényi-ház. Forrás: Divald Kornél: A felső-magyarországi reneszánsz építészet (1899)

Jelentős reneszánsz városrész maradt fent pl. Eperjesen, ahol az utcaképet a pártázatok nagy részben meghatározzák a mai napig. A jellemző tetőforma itt a kettős félnyereg tető volt, és ennek az esővízgyűjtő csatornáját az utcai oromfal közepén vezették ki, egy, az árkádsor méreteihez igazodó, nagyméretű nyíláson. E nyílás azonban nem csak a víz kivezetésére szolgált: a hagyomány szerint, a kuruc-labanc háborúk idején védelmi funkciója is volt. Amikor tüzes nyíllal gyűjtögtak az ostromlók, parancsszóra szétszedték bent a tetőt, és ezen a nyíláson át mindent az utcára dobáltak. Ezzel el lehetett kerülni a tűz terjedését. Mára a régi tetőformákat javarészt átépítették magas nyeregtetőkre, de az oromfal struktúráját meghagyták.

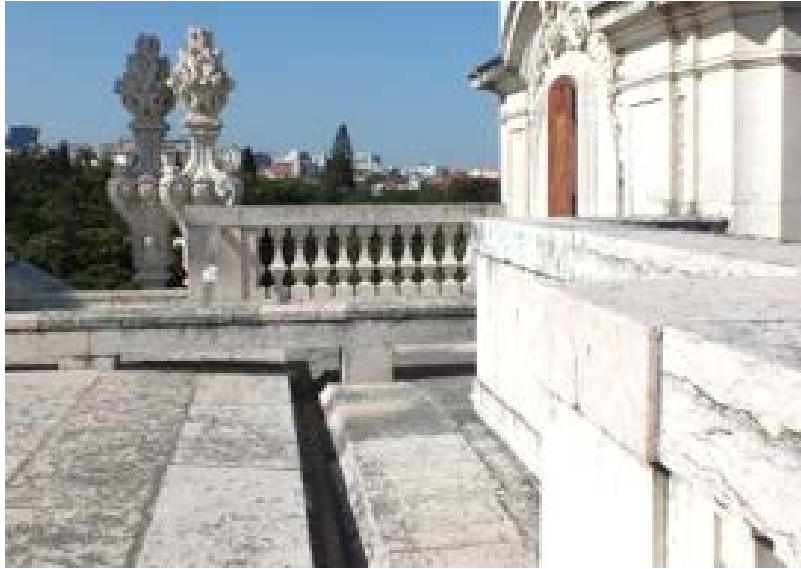
Estrela bazilika kő folyókája. Fotó: Laczkovics János

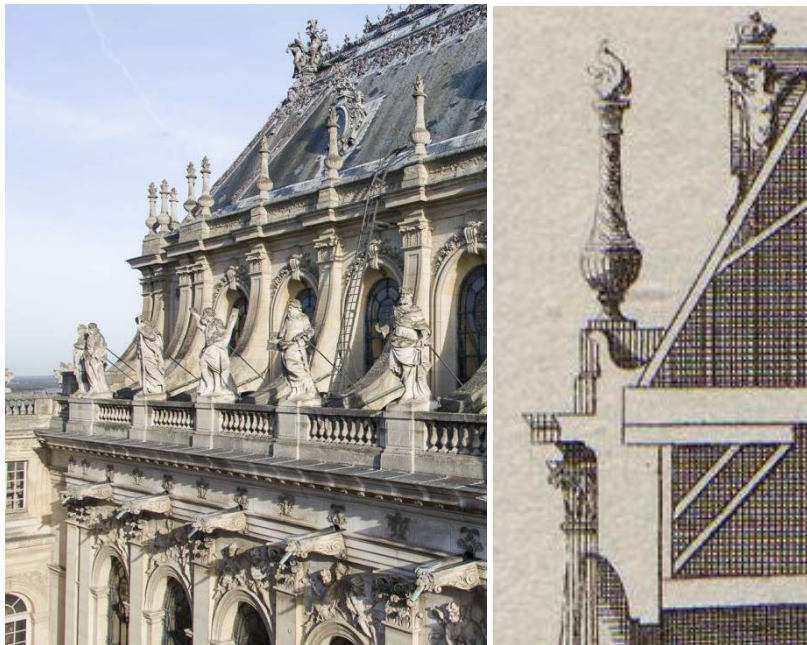
A Versailles-i kastély kápolnája. Attikafal balusztrádokkal, vízköpők. Forrás:chateauversailles.fr; Metszet részlete az eresznél. Forrás:Lepautre, Pierre: Les Plans, Coupes, Profils Et Elevations De la Chapelle du Chateau Royal de Versailles

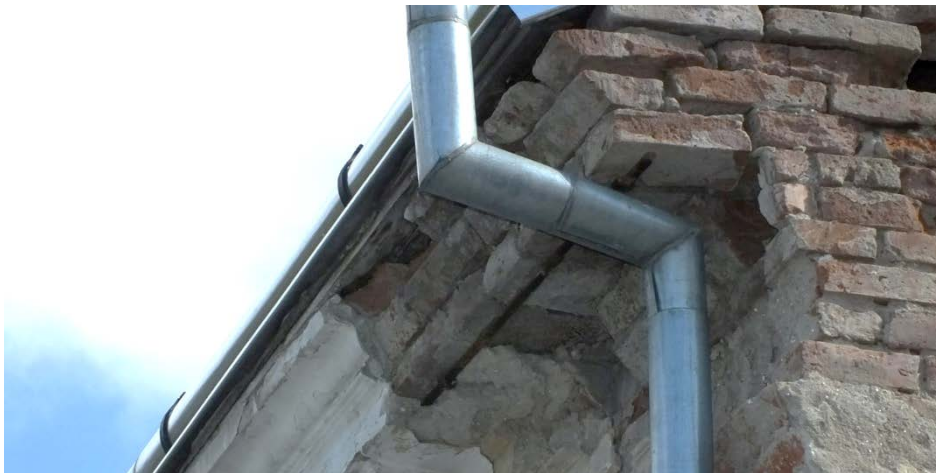
Az egyszerűbb épületek esetében a párkányok elé függesztett ereszcsonát használták. A csatornatartó vasak anyaga kovácsoltvas volt, míg az ereszt horganyból alakították ki. Az eresz peremébe – a „dudorba” – vékony rúdvasat fűztek, merevítés céljából. Ez a megoldás lehetett párkány fölé függesztett, vagy a tetősíkon fekvő verzióban. Párkányon ülő csatorna esetén egy deszka vályú került megépítésre, melyet bádoggal kibéleltek, és azzal is rögzítették a tetőhöz és a kőhöz. A párkány széléhez illesztett csatornákat bádoggal profilozással takarták, ezek akár párkány méretű elemek is lehettek. Ilyen esetben acél vagy vas tartószerketet alkalmaztak. A csatorna belsejét deszkával borították, hiszen a bádogozást teljes felületen kellett alátámasztani. Párkányba süllyesztett eresz esetén nem volt szükség plusz aljzatra, ha kőbe, műkőbe, vagy betonba került a szerkezet, csak egy bádogrétet kapott. A később néha előforduló vasbeton esetében úgy kellett a párkányt megtervezni, hogy a csatorna lejtéséhez szükséges magasság meglegyen. Különös gondossággal kellett ezeket a szerkezeteket kialakítani, hiszen a szerkezetbe folyó víz olyan mértékű korróziót (pl. betonvasak esetén) vagy fagyási károkat okozhat, hogy a párkány statikai tönkremeneteléhez, akár leszakadáshoz is vezethet!

Párkány meghibásodása beázás miatt. Fotó: Laczkovics János

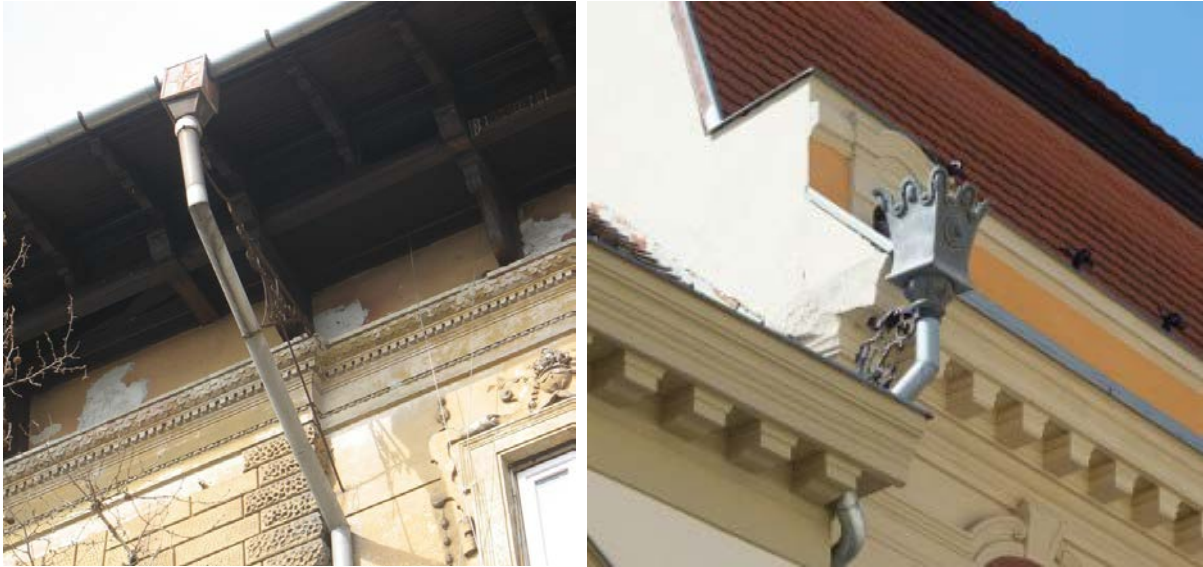
Díszes csatornatartó konzol és díszes vízgyűjtő üst. Fotók: Laczkovics János

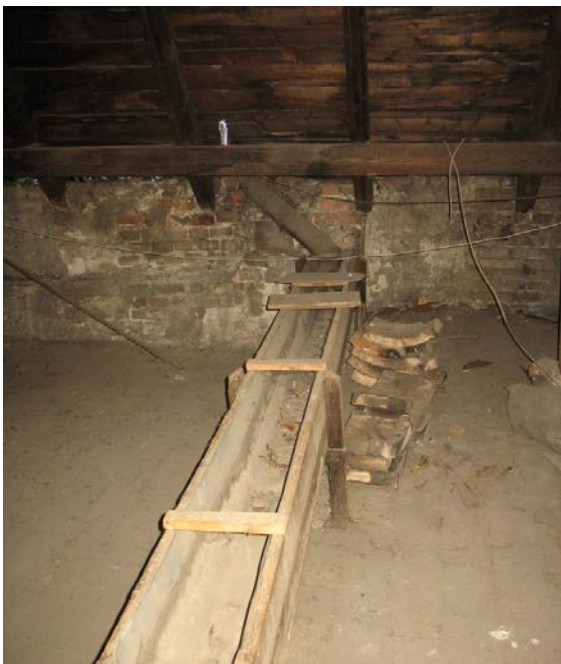
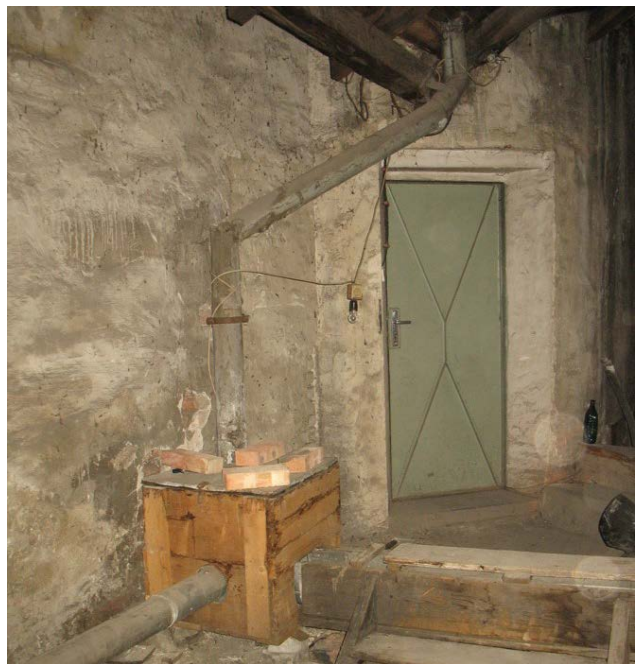
Ma is működő padláscsatorna és vízgyűjtő. Fotók: Laczkovics János

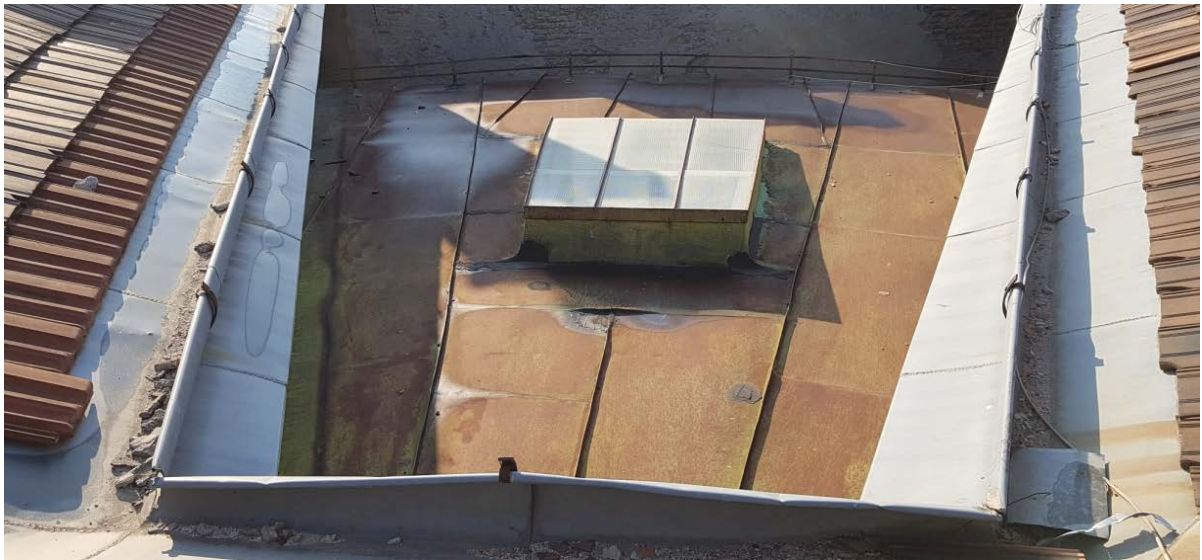
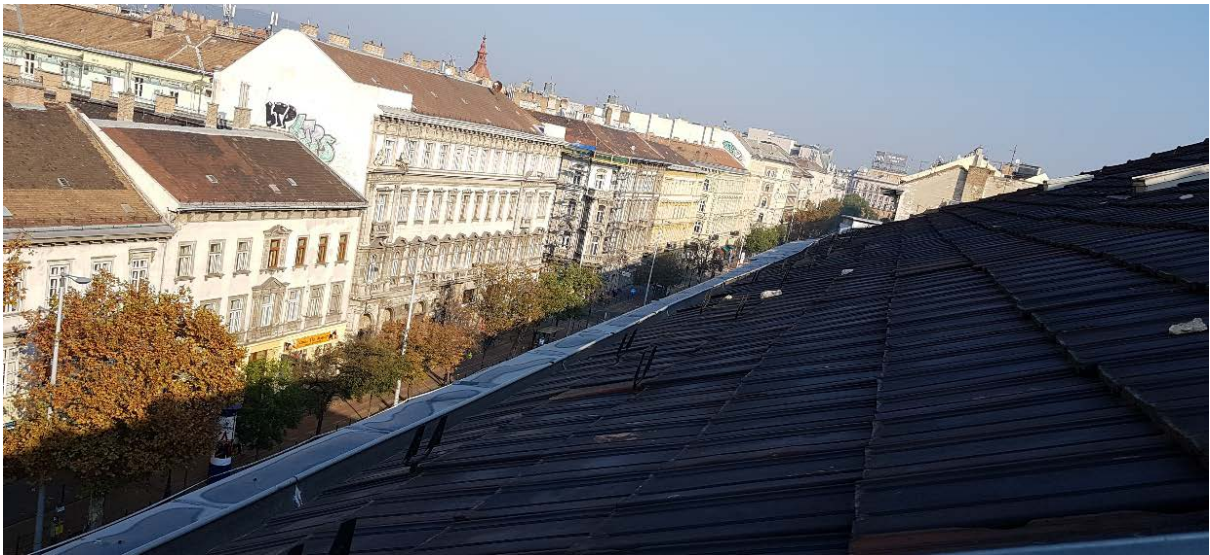
Az utcán nem látható ejtővezeték, és ereszcatorna sem. A párkány teljes felületén vakolt, jó állapotú, és csak a bádoggal szegély látszik. A felső szint mennyezetén nincs beázás nyom, és a padlás födém és a tetőszerkezet - ami eredetinek tűnik - jó állapotúak. A tetőtérben megtalálhatóak a padláscsatornák, habár nem funkcionálnak. Keresztmetszetük kb. 20x30 cm, a belső sarkok lekerekítettek, és nincsen külső vályú. Nagyobb károsodás egyébként nem látszik a szerkezeten. A lejtésképzéssel adódtak problémák: az eresztől távolabb eső szakaszokon a vályú alól „elfogynak” a lábak, és a födémbe süllyed. Természetesen ezzel a szerkezet kockázatossága jelentősen megnőtt! A padláscsatornákat már kiváltották PVC vezetékkel, és a külső ereszhez való csatlakozás helyeit, és a csatornák nyomvonalait is megváltoztatták. A csatlakoztatás nem sikerült tökéletesen, ugyanis jelentős hézag figyelhető meg a kivágásnál. Az eresz az utcafronton párkány felett ül. A bádgozás több helyen már hullámos, és a víz is megáll foltokban a felületen. A belső udvar felől tetősíkon fekvő eresz látható, mely szintén hullámos és vizes, a csatorna kihajlott, és megtelt törmelékkel is. Lakó elmondása szerint kb. 15 éve lehetett tetőfelújítás.

Belső és utcafronti tetők ereszei. Fotók: Kozák Ágnes

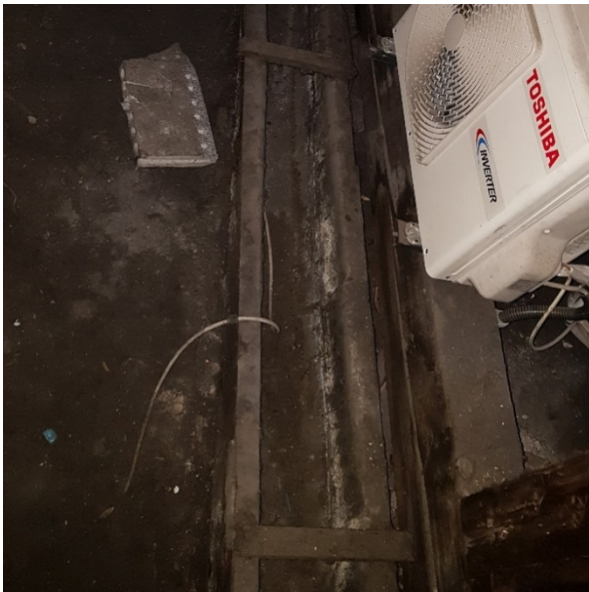
Födémbe süllyedő padláscsatorna és hézagos csomópont. Fotók: Kozák Ágnes

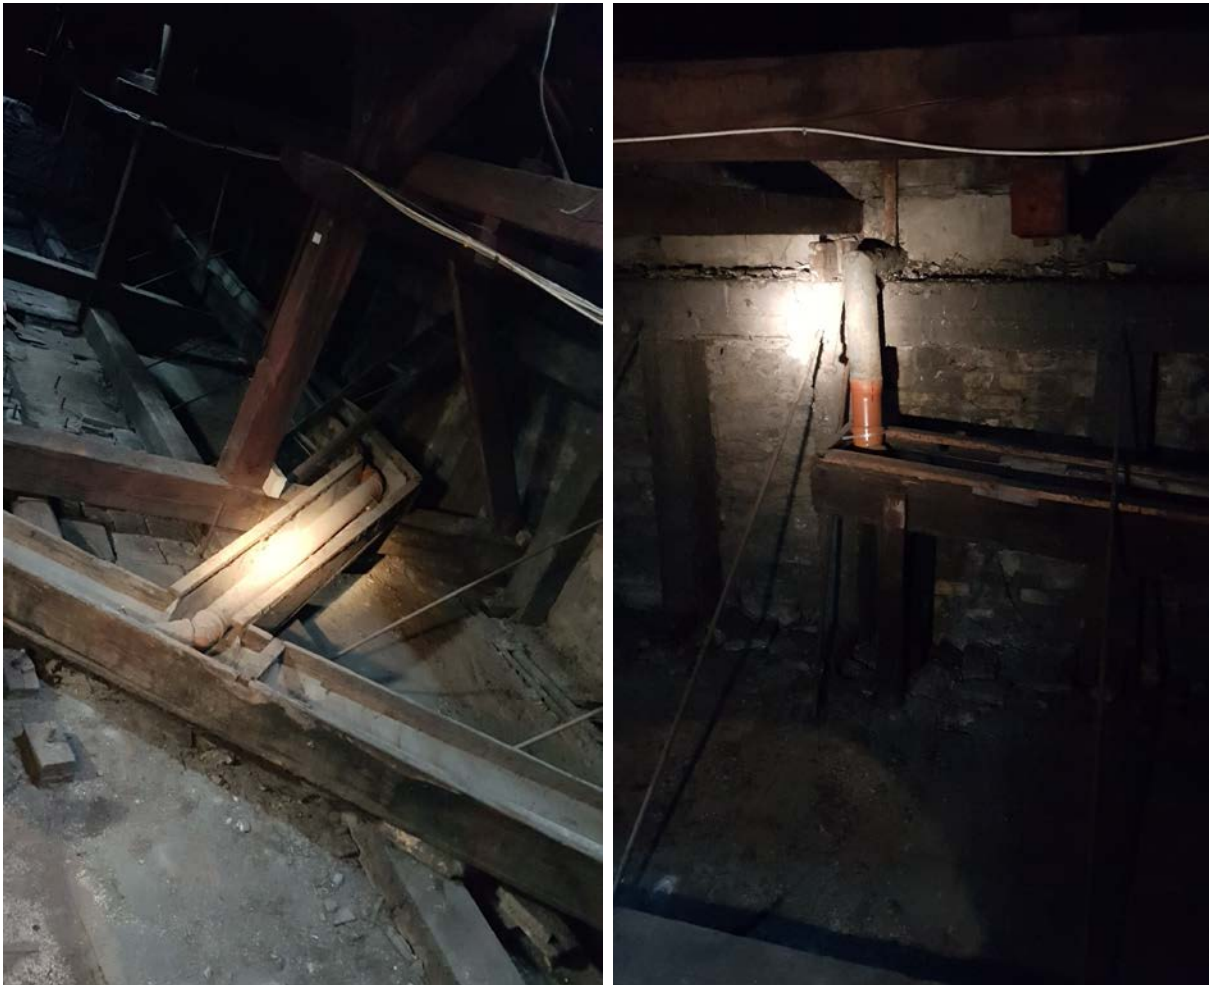
Az utcán nem látható ejtővezeték, és ereszcsonna sem. A párkány teljes felületén vakolt, nem tökéletes állapotú, de nagyobb beázás okozta károk nincsenek. A bádoggal szegély jól érzékelhetően tagozatnyi magasságú, tehát valószínűleg nem csak cseppentőszegélyről van szó. A padlás födémén és a tetőszerkezeten víz okozta kár nem látható, viszont statikai megerősítésre (acél gerendarácsra felkötés, térdfal rögzítése acél kábelekkel) szükség volt, állítólag a 60-as években. A padláscsatornák az előzőhöz hasonlóan egyrétegű, nem túl nagy keresztmetszetű szerkezetek. A lejtést végig lábakkal biztosították. A vizet egy helyen vezették le, és útközben csatlakoztatták a két vályút. Felvetődik a kérdés, hogy a fő ág keresztmetszete nem nagyobb, mint a tetőről közvetlenül érkező mellékágaké. Itt is már új, PVC vezetékeket építettek be, viszont meghagyták az eredeti befolyási pontokat és a vályúkba helyezték el az új csatornákat is. Az utcafronti ereszt „szima-csatornának” tűnik (nem helytálló itt az elnevezés alaktanilag, mivel a felső tagozat nem szima, hanem egy lemez). A bádoggal kissé hullámos, de megfelelő állapotúnak tűnik az ereszt. A belső udvarokon függőereszt és külső ejtőcső van, melyet a függőfolyosó lemezein keresztül vezettek át.

A PVC cső csatlakozásai és a szima-csatorna. Fotók: Kozák Ágnes

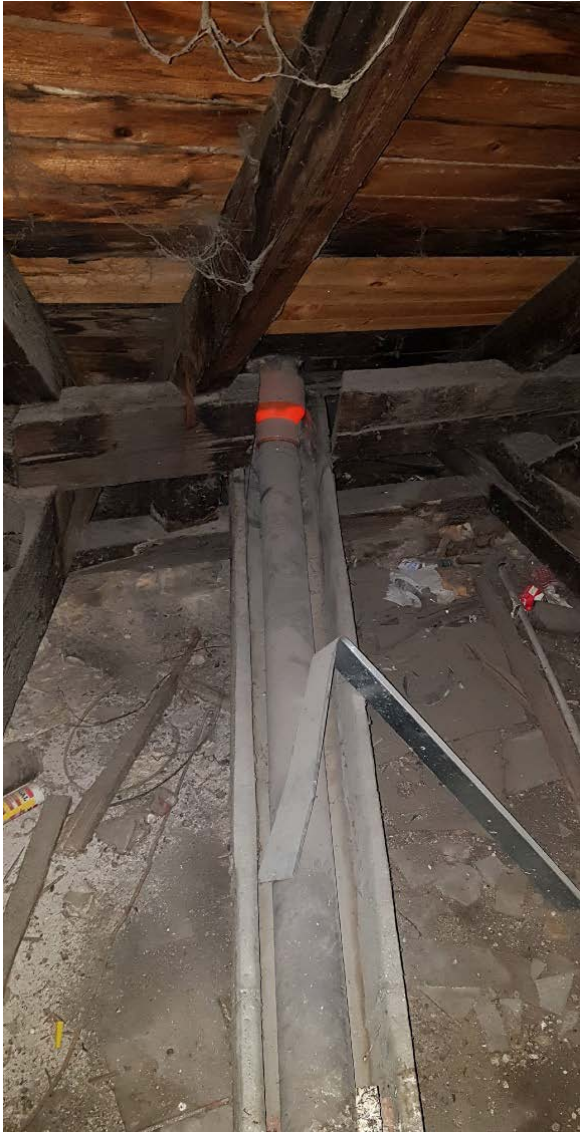
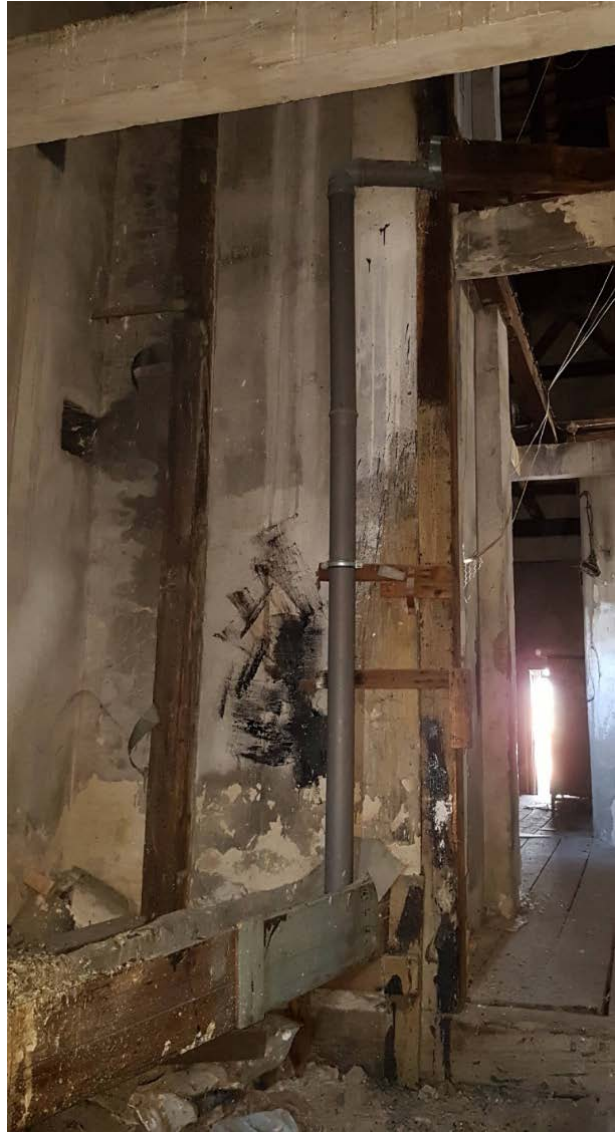
A ház szépen felújított homlokzatú, vízvezetés szerkezetei nem látszódnak. A párkány vakolt, letről csak fém cseppentőszegély észrevehető. A felső szint mennyezetén beázás nyomok vannak, az ott lakó szerint a legutóbbi felújítás óta nem következett be vizesedés. A tetőtér háromszintes, monumentális, és állapota (a galambok térnyerését leszámítva) megfelelő. A padláscsatornák is lépcsőzetesen vannak kiépítve, bár a függőleges közlekedés biztosítása számomra nem világos. Itt is PVC vezetékekkel vannak már a vályúk kiegészítve. A belső udvar tetején nagyvonalú rejtett ereszt alkalmaztak, melynek keresztmetszeti méretei megközelítőleg 30x40 cm volt. A nagyméretű párkányról lefolyó vizet is ide vezették (kvázi vápacsatornaként működött). A párkányt bitumenes lemezzel burkolták. Az ereszt folytonos, nem teljesen tiszta, de meghibásodás nem látszik. A lefolyási pontokat egy palalemezzel vagy plexilappal ferdén le is takarták, az eltömődés elkerülése végett (nem növeli a biztonságot jelentősen, de a nagyobb szennyeződésektől megvéd). A lakó által említett beázás kb. az egyik lefolyási pont alatt van, tényleg megjavíthaták, mert most semmi rendkívüli nem látszódott itt.

A csatorna csatlakozása a befolyási ponthoz. Kétszintes csatorna. Fotók: Kozák Ágnes

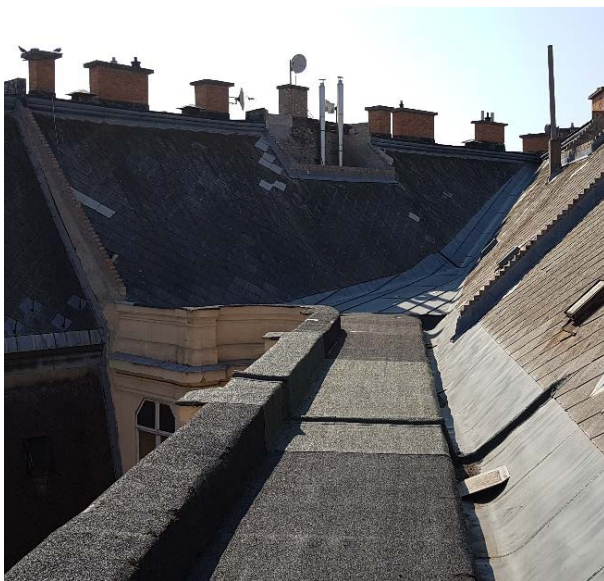
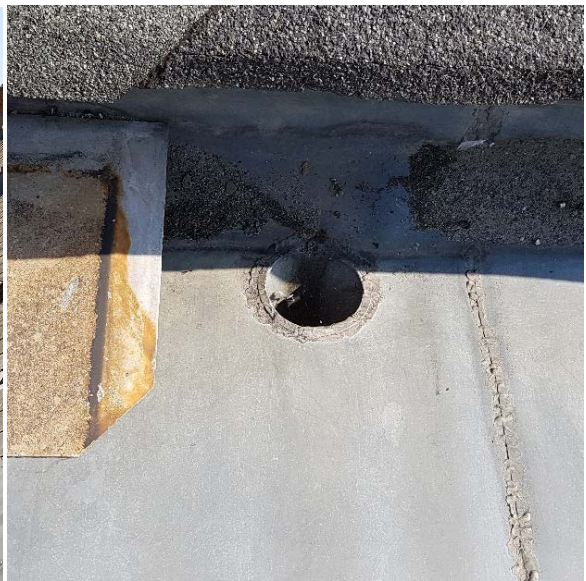
Rejtett ereszt a párkánnyal, és a lefolyási ponttal. Fotók: Kozák Ágnes

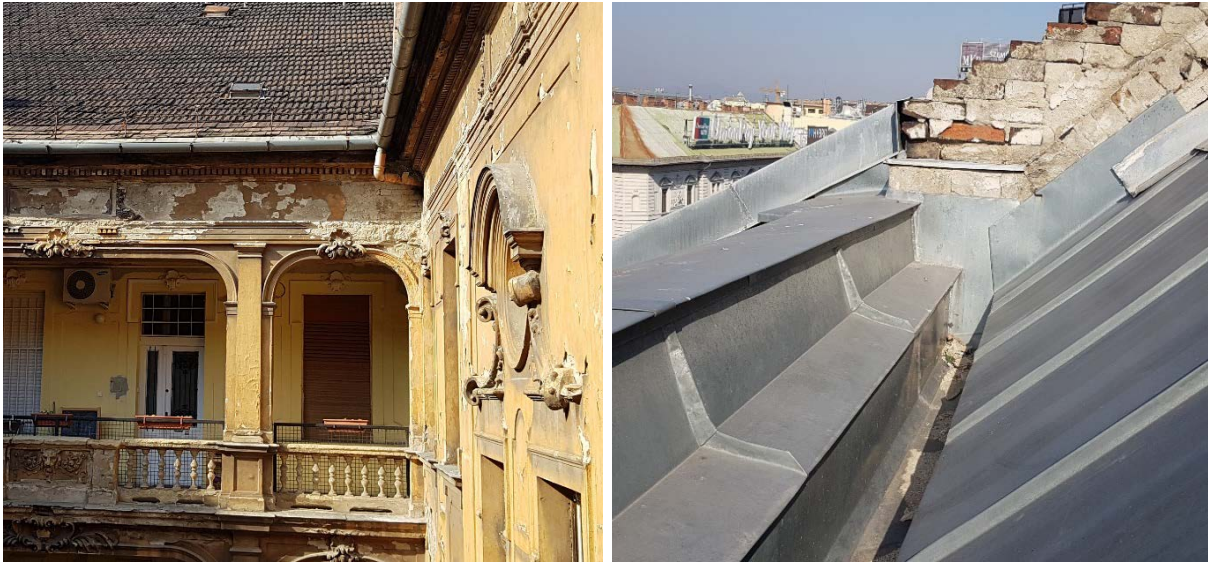
A ház külső homlokzata általánosan jó állapotú, vízvezető szerkezet nem látható. A belső homlokzatok viszont nagyon elhanyagoltak, szinte teljes felületen omlik a vakolat. Nem utal azonban lokális hiba beázásra. Illetve a gondnok is megerősítette, hogy nagyon régen lehetett utoljára nedvességgel kapcsolatos probléma. Nem emlékszik a vízvezető rendszer felújításának idejére sem. A belső tetőnek függőereszei vannak, ám az ejtővezeték a párkánynál a padlásba vezették. A belső padláscsatornákat szinte kivétel nélkül mind elbontották (egy szakaszt találtam, nagyon rossz állapotban, lábak nélkül), és PVC csövekre cserélték. A tetőszerkezeten és a földemen nincs víz okozta kár, ám acélgerendás felfüggesztéssel statikai megerősítés történt. Az eresz az utcai fronton attikacsatorna, mely folytonos, és többé-kevésbé tiszta. A belső vezetékhez való csatlakozás megfelelőnek tűnik.

A belső udvar és az utcafront vízvezetése. Fotók: Kozák Ágnes

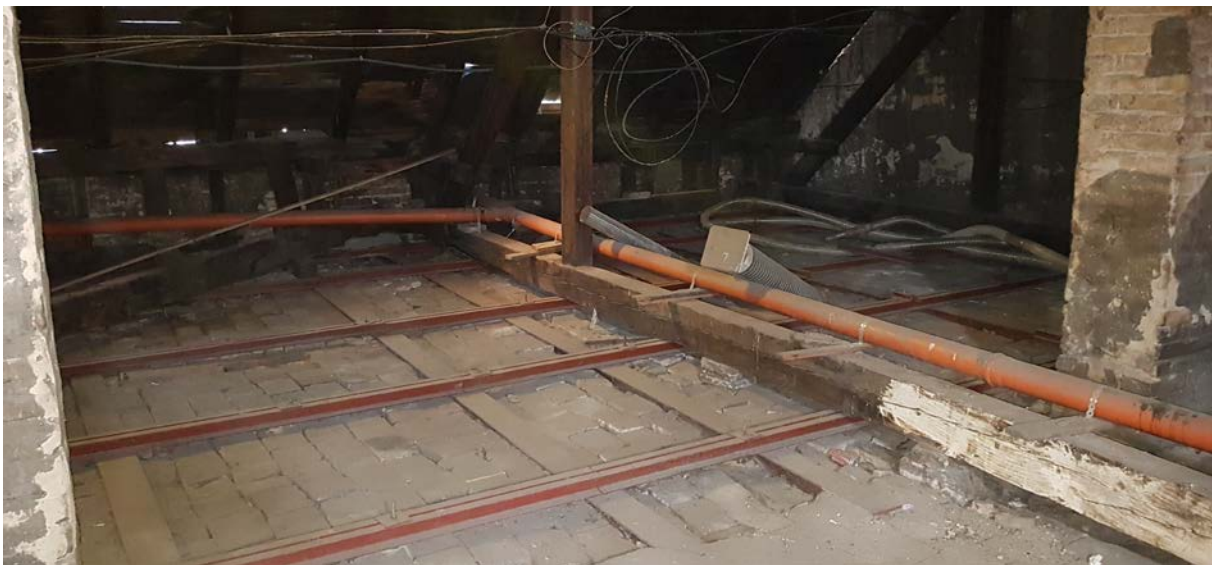
A PVC csatornarendszer. Fotók: Kozák Ágnes

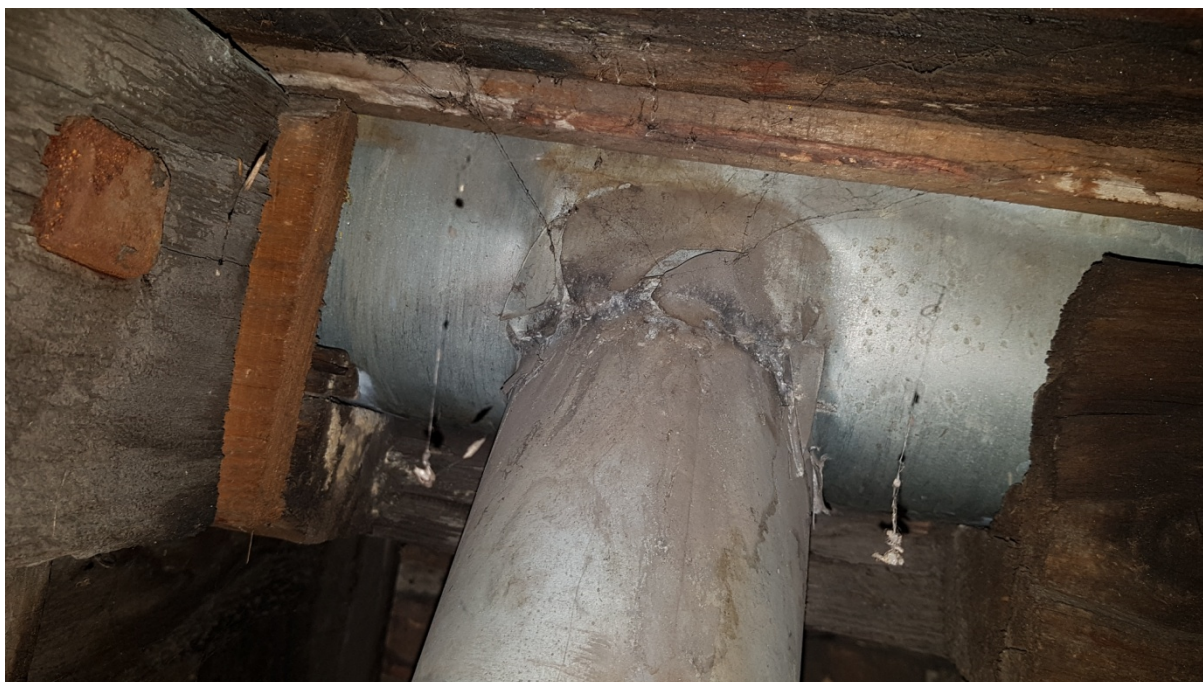
Hegesztett csatlakozás. Fotó: Kozák Ágnes

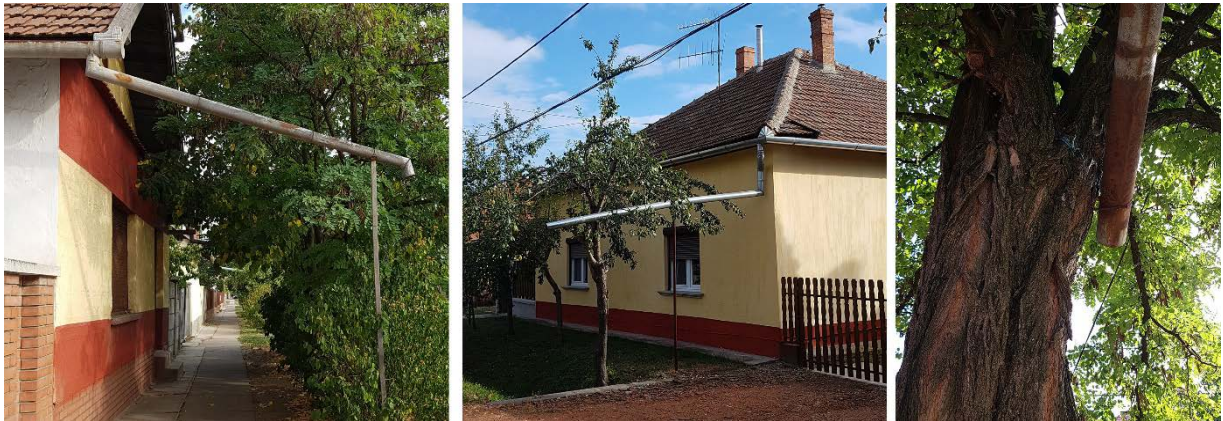
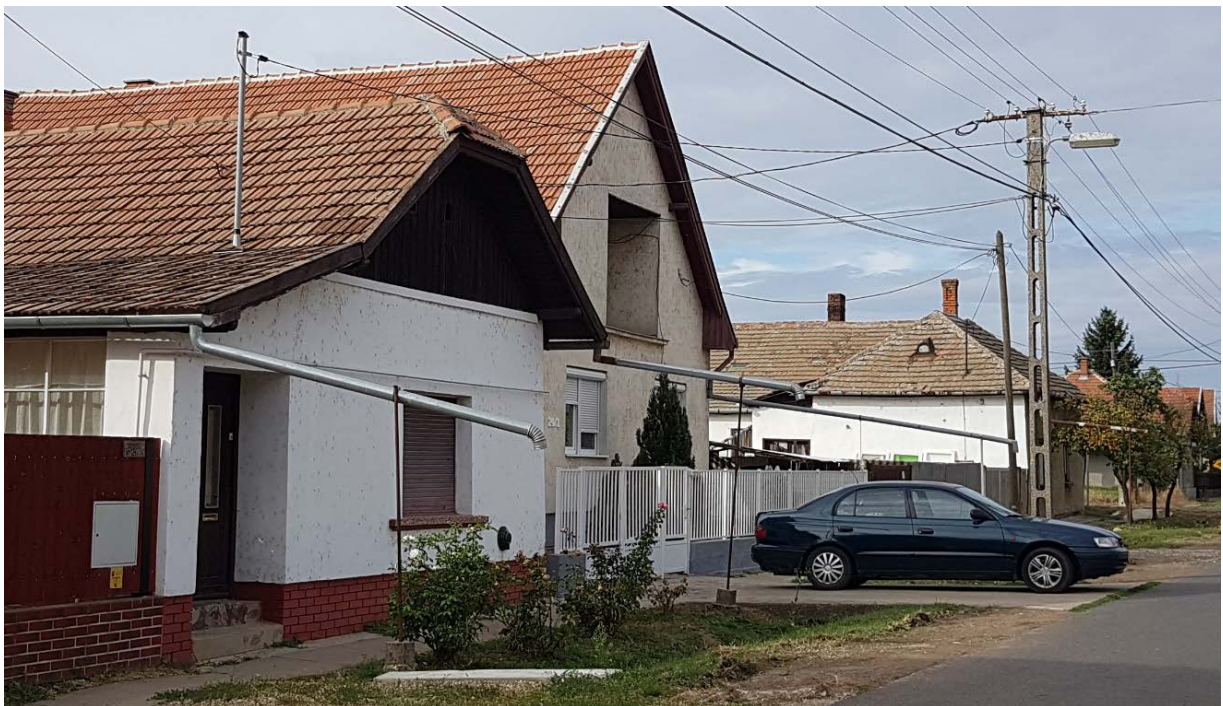
Az utcára kivezetett ejtőcső az utcaképet általánosan befolyásoló elem Körösladányban. Fotók: Kozák Ágnes

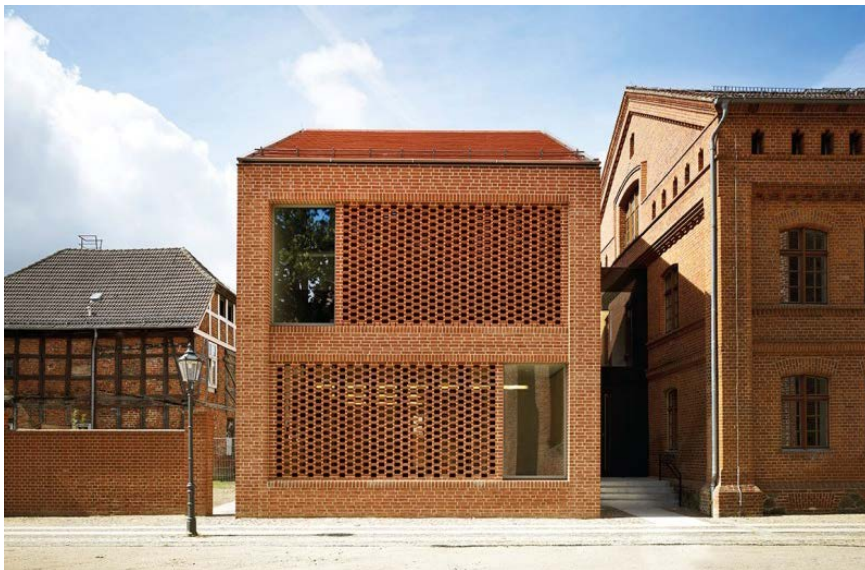
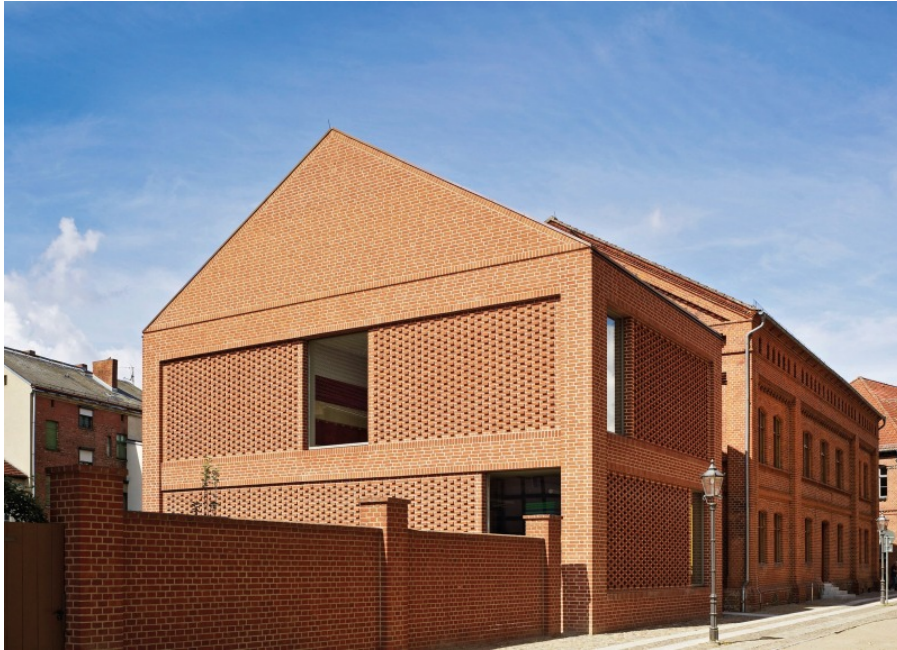
A következő bemutatott példa egy észak-németországi (Wittstock/Dosse) épület. Az éghajlat itt az országon belül a legszárazabb, és inkább a nyár a csapadékosabb, télen a hőmérséklet gyakran fagypont alatt van. Ezek alapján a csapadékterhelés közepes mértékű.

Kita Kinderland in Wittstock/Dosse. Építész: kleyer.koblitz.letzel.freivogel.architekten

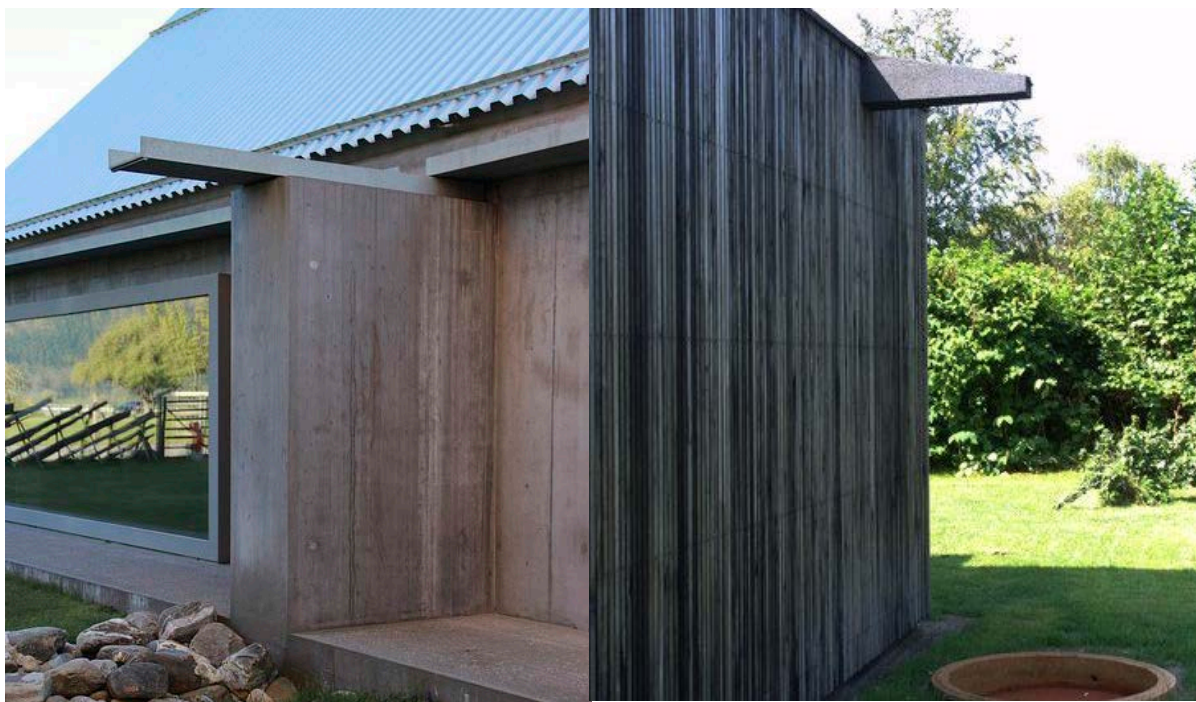
Kisebb csapadékterhelés mellett, vagy egyéb használati feltételek mellett (pl. a homlokzat mellett nincs jelentős forgalom, vagy nem kell attól tartani, hogy az emberekre zúdulhat a csapadékvíz) jól működő szerkezet a kortárs építészetben. Megformálása már a kortárs, kifinomult, leegyszerűsödött stílusjegyeket képviseli. (Természetesen előfordulhat állat- vagy egyéb alakos vízköpő – ennek építészeti minősége általában megkérdőjelezhető)

Anyaghasználat: általában fém, lehet corten acél, beton (vasbeton), igazából akármiből készülhet.

Valiero Olgiati: Plantahof Auditorium. Primus Architects: Skybox house

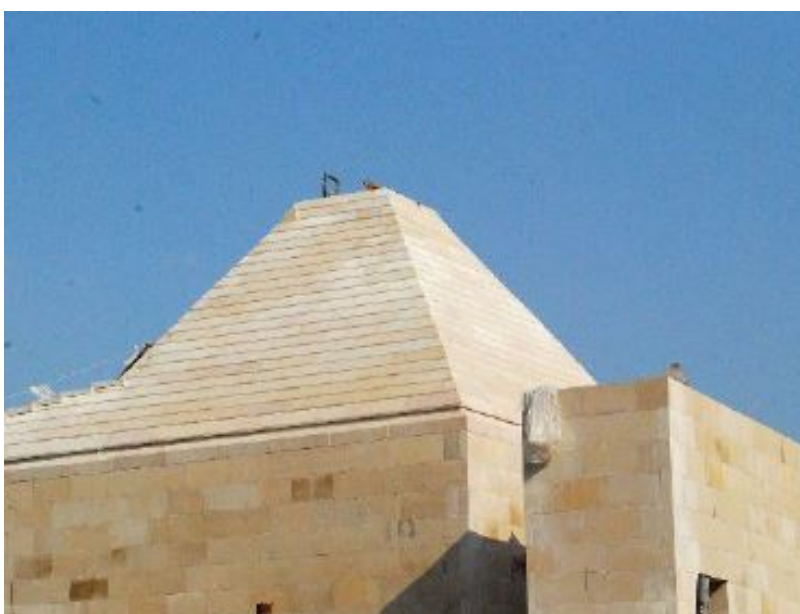
Megfelelő anyagválasztással kiválóan működhetnek ma is. Készülhetnek kőből, műkőből, vasbetonból, melyet szigetelő lemezekkel, vagy fémmel bélelnék. Víz záró beton önmagában való alkalmazása kockázatos lehet. Ha el akarjuk kerülni a plusz szigetelés alkalmazását, figyelembe kell vennünk az élettartam lecsökkenését. Az alább bemutatott példában a tervezők számoltak ezzel, és úgy alakították ki a burkolat rögzítését, hogy tönkremenetel esetén egyszerűen cserélhetőek legyenek az elemek (a burkolat anyaga itt indiai homokkő, mely nem vízhatlan).

Paks, Gyógyfürdő. Kő vízvezető vályú. Forrás: Dobszay Gergely: Burkolt tetők

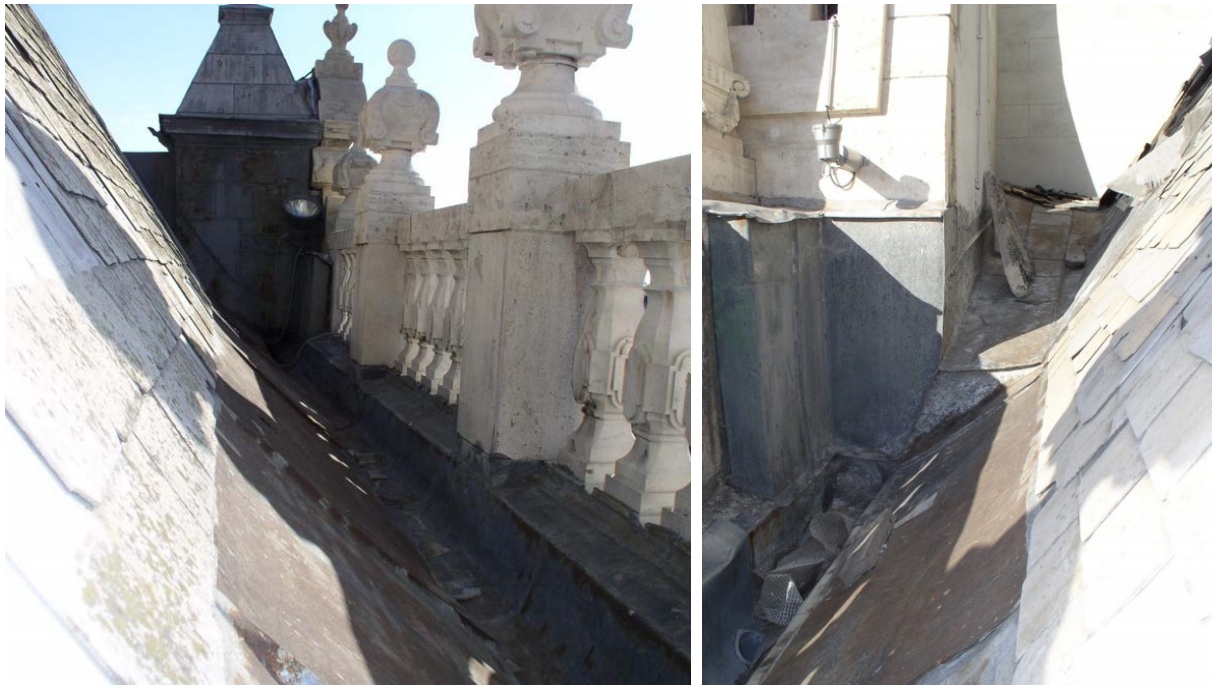
A meglévő csatorna kritikus helyei. Fotók: Dobszay Gergely

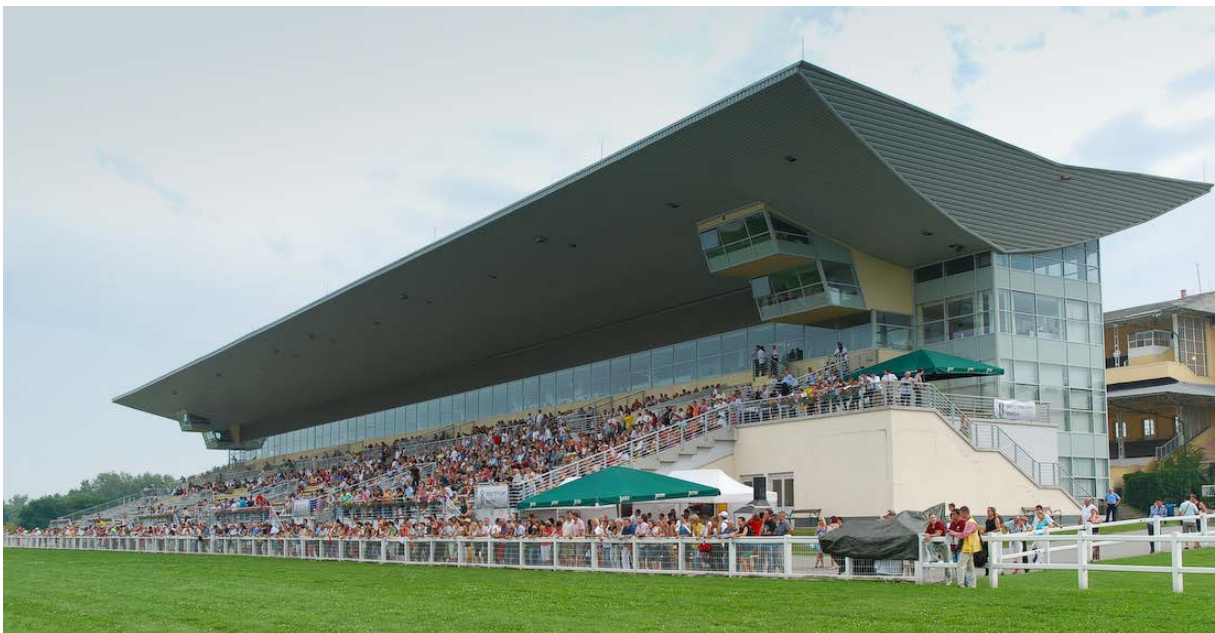
A tervezők különleges formát választottak a park főépületének, egyben a lelátó tetőjének. Az óriási építmény kb. 100 m hosszú belső vápában gyűjti a csapadékvizet, ami

önmagában veszélyforrást jelent. Ám a méretezés során nagyvonalúan egy kb. 1 m széles vápacsatornát alakítottak ki, mely megfelelőnek is bizonyult. Intenzívebb esőzésekkor azonban a csatorna megtelt, és nagymértékű beázások is voltak, amely miatt az üzemeltetés is leállt. Kérdés, ha a vápacsatorna, és az ejtővezetékek méretei és kialakításai megfelelőek voltak, hogy történhettek ilyen károk? Az ok, hogy a közműszolgáltatókkal nem született egyezség a csatornarendszerbe való bekötésre, így a csapadékvíz eltávolítását a telken belül kellett megoldani. A pálya alá szikkasztó berendezés került – ami viszont nem volt elegendő teljesítményű! Így nagyobb terhelésnél a be nem fogadott víz egyszerűen visszatárolódott a tetőre. Tanulságos, hogy a csapadékvízzel egészen addig tervezni kell, amíg nem távozik el a telekről, nem csak az épületről való elvezetést kell jól megoldani.

Budapest, Kincsem Park. Forrás: helyszinforum.hu
