# Érett középkori pálos templomépítészet az Egri Egyházmegye területén

Budaházi Fanni  
TDK 2021

Budapesti Műszaki és Gazdaságtudományi Egyetem  
Építészmérnöki Kar  
Építészettörténeti és Műemléki Tanszék

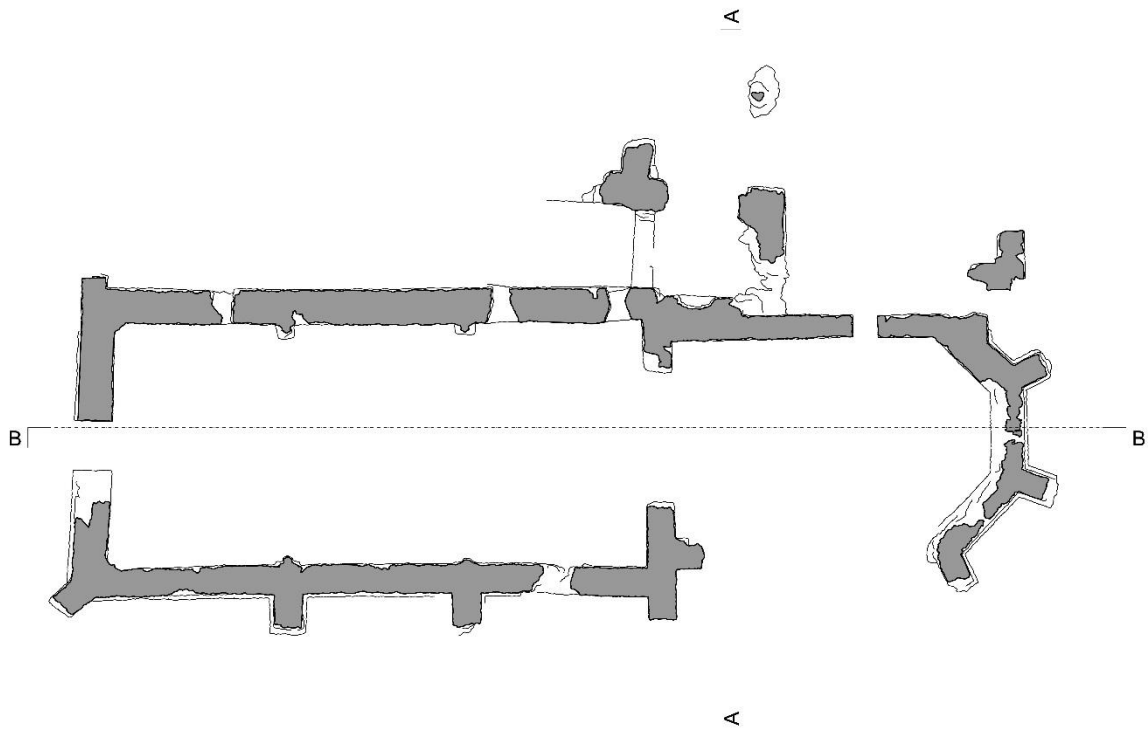
### 8. Alaprajz

Az alaprajzi elrendezést (8. ábra) vizsgálva első látásra egy a pálos rend esetén szokványos struktúrát láthatunk. A bejárat nyugaton a templomhajóba vezet, amely egyetlen tér három boltszakaszra osztva. Ezt a teret egy diadalív választja el a nyújtott, kettő, vagy három boltszakaszos, poligonális végződésű szentélytől. Ami azonban már korántsem átlagos, az a szentélytől északra fekvő (minden bizonnyal több szintes) torony, melyhez hasonló megoldás nem fedezhető fel más pálos emléken. A torony keleti falának vonalában kőhalommal összetéveszthető falcsontok található, mely valószínűsíthetően szintén az egykori falak részét alkotta. További helyiségekre utaló falak indulásai megfigyelhetőek az északi oldal álló

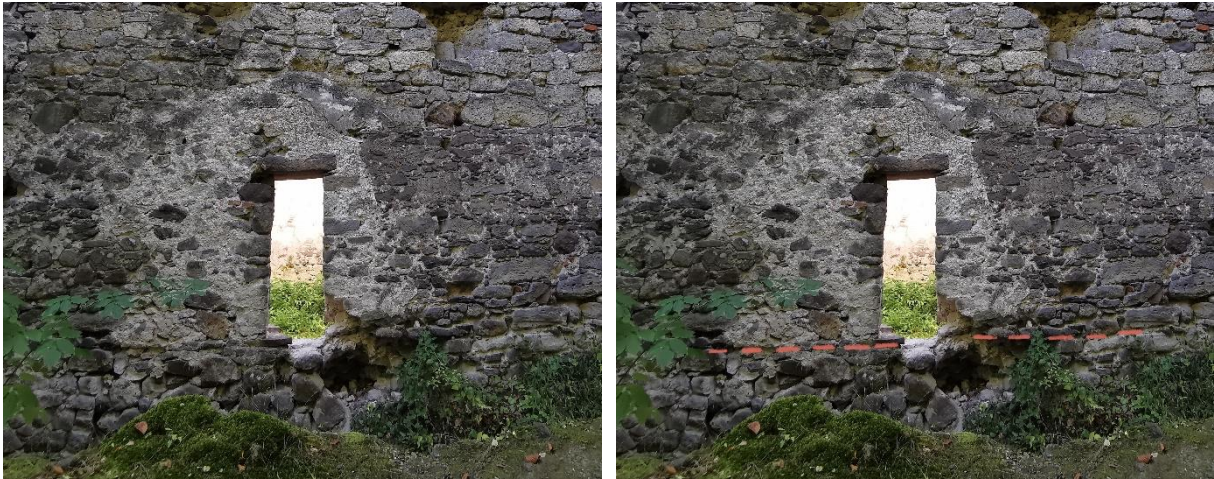
*16. Az ajtónyílás a kerengő felől, jobbra a feltételezett padló vonalával*

A kerengő és a hajó közös falán két megnyitás található, ezek közül a keleti, kisebbik valószínűleg egy betekintő nyílás lehetett, míg a nyugati – még ha meglehetősen szűk is – feltehetően ajtónyílás. Az ajtó küszöbének magasságában mind a kerengő (16. ábra), mind pedig a hajó felőli oldalon (17. ábra) a falazat köveinek struktúrája a padlósínt egykori vonalára engedett következtetni. A belső oldalon a pilaszter lábazatán is megjelenik ez a jelleg, ami még inkább alátámasztani látszik a feltevést.

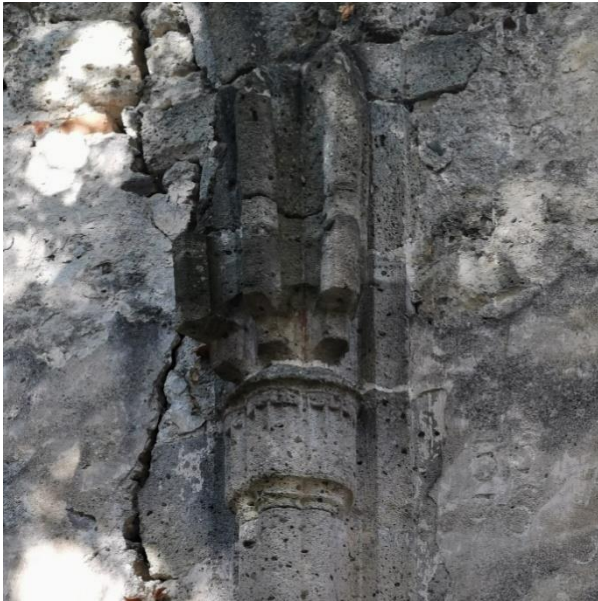
34. A hajó pilaszterei fejezettel, bordaköteggel

Ahogy az ábrákon is látható, több különböző megoldást alkalmaztak az egyes elemek esetében. Mindegyiknél elmondható azonban, hogy összetett, szépen megmunkált,

geometrikusan szerkesztett formák, melyek keresztmetszetét egyaránt határolják egyenesek és ívek. A közös motívum ennél a kolostornál a fejezetek kannelúra szerű struktúrája.

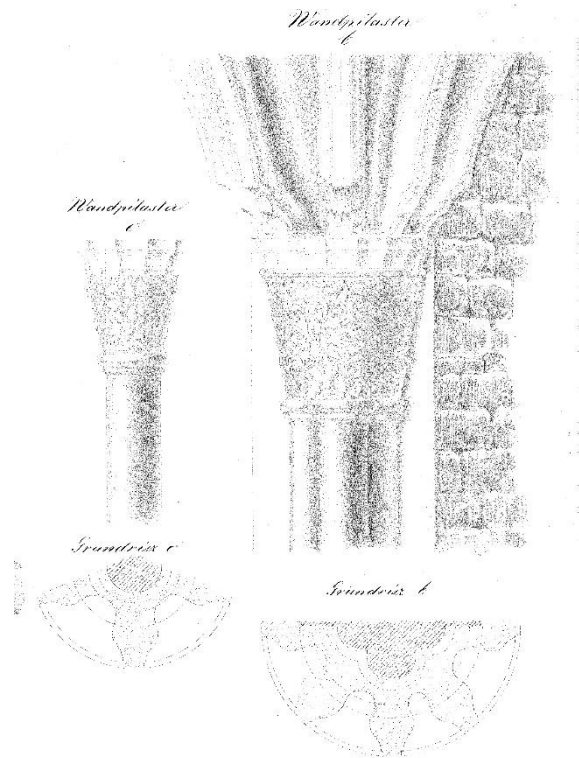
41. Bükk-szentléleki bordaköteg metszete<sup>30</sup>    42. Bükk-szentléleki bordakötegek és fejezetek<sup>31</sup>

A bükk-szentléleki kolostor gazdag anyagában változatos kialakítású elemek találhatók. Az itt alkalmazott profilok általánosságban véve összetettebbek a göncinél, a fejezetek díszesebbek. Ugyanakkor közös formai világ jellemző mindkettőre.

A bordaprofilok ugyan nem egyeznek meg, jellegük mégis hasonló a göncön látottakhoz, mindkettő – bár kissé más arányokkal rendelkező – körtetagozatos keresztmetszetű. A bükk-szentléleki fejezetek felett megtalálható a göncihez hasonló kannelúrás motívum az abacuson. A 42. ábra bordakötegei alján ugyancsak megjelenik a cikkelyes jelleg, göncön ez a pilaszterek felett durvább ugrásokkal ugyan, de megfigyelhető, míg a sarokkonzolok felett egyetlen lágy ív a borda indítása.
