Köztér rehabilitációk hatása a közterek használatára

TDK dolgozat

Balaskó Zsolt, Polányi Judit

BME Urbanisztika Tanszék

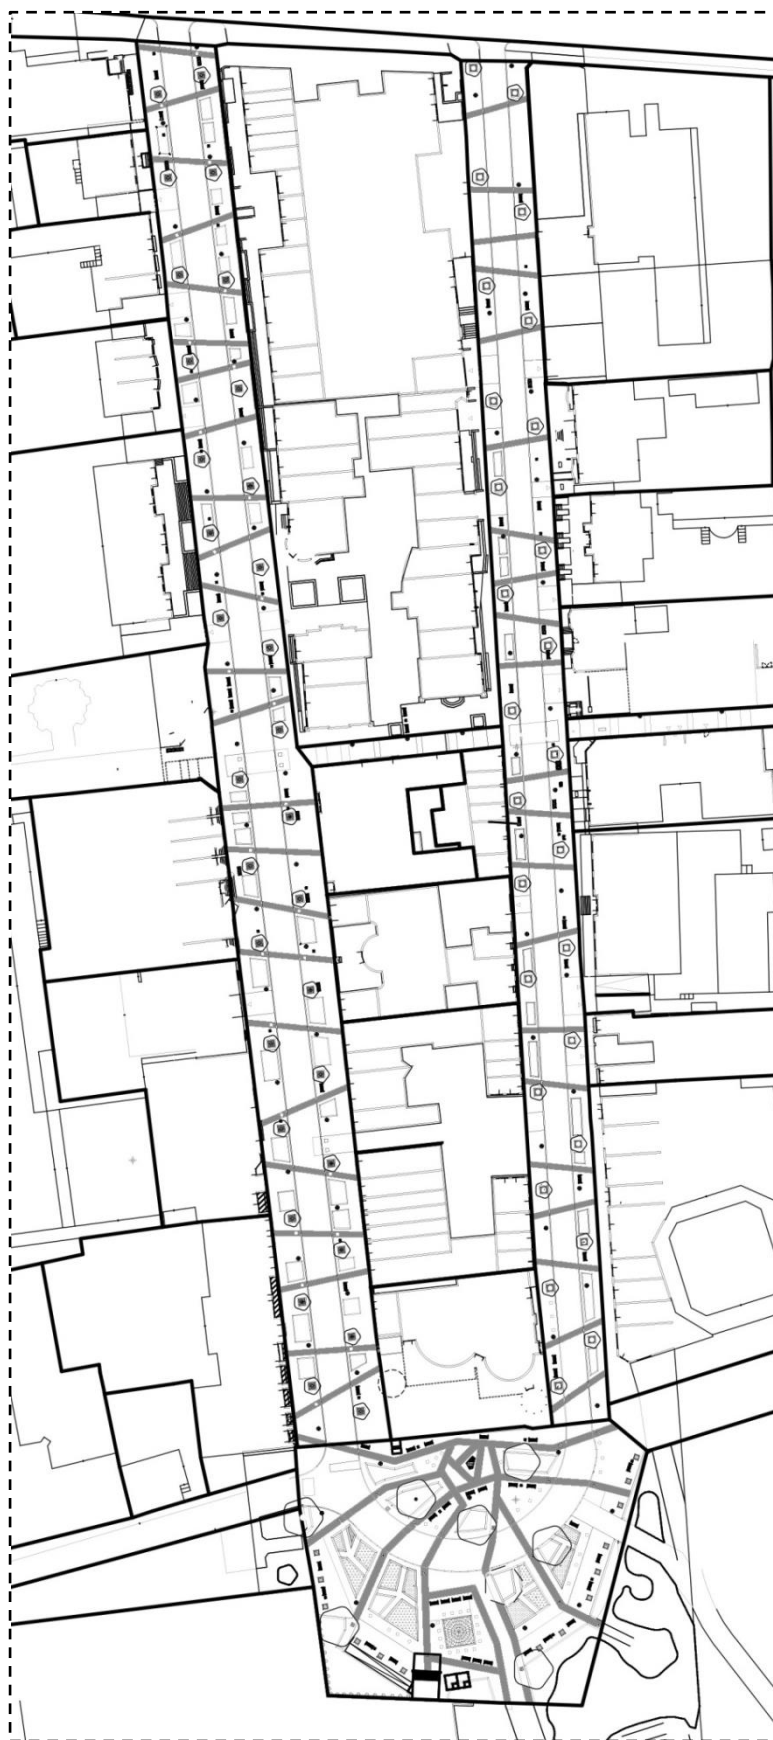
A megvalósult köztér rehabilitáció terve

(forrás: Vasas Ottó Balázs – burkolatkiosztási terv alapján)

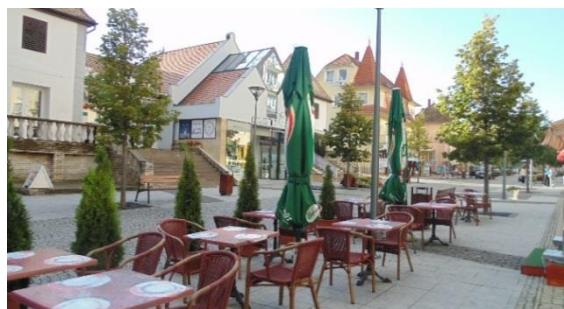
Rákóczi Ferenc utca rehabilitáció előtt és után

Jól látható a régebbi képen a már leírt utcakeresztmetszet, a kétoldali járdával és a kétsávos autósforgalmú úttal. Habár viszonylag keskeny volt a járda szélessége, a fotók szerint padok illetve különböző utcabútorok (virágláda, szemetes, utcalámpa, hirdetőtábla) kerültek kialakításra, melyek jelzik, hogy az utca korábban is közkedvelt a járókelők között. Mint ahogyan azt a jobb oldali képen is láthatjuk, felújítást követően az utca szellősebb, tágasabb lett. A fotó jól szemlélteti, hogy a helyi kereskedések is kihasználják az új lehetőségeket, mivel az utcában lévő kávézó-cukrászda kitelepült a sétáló utcára. Ez a lehetőség mind Hévíznek, mind az arra járóknak kedvező, a kávézó szempontjából pedig forgalomnövelő lehet. Látható továbbá, hogy egyes épületeket kibővítettek, felújítottak, új arculatot kaptak. Az interjúk során azt tapasztaltuk, hogy az utcák felújítása során illetve követően sokan újították fel az ottani ingatlanjaikat, mellyel szintén nőtt az utca presztízse.

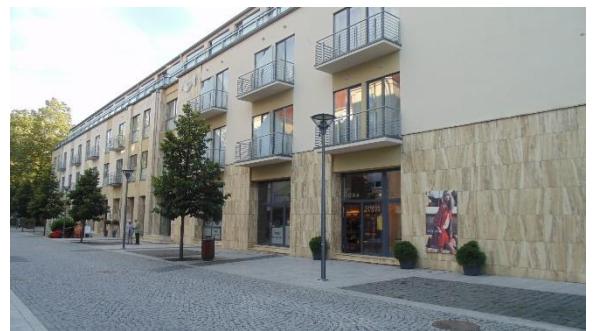
Rákóczi Ferenc utca rehabilitáció előtt és után

Ahogy az előző képen is láthattuk az utca teljes egészében új burkolatot kapott, a régi forgalmi sáv helyén gránit kővel kirakott gyalogos sávot alakítottak ki, valamint a szélső járdák elhatárolása megszűnt, szintbe hozták az utca keresztmetszetét, a sávok csak a burkolati kiosztás illetve burkolati anyag miatt különülnek el. A rehabilitációval együtt új utcabútorok is elhelyezésre kerültek. Az épület, mely a képen látható, korábban valószínűleg lakó vagy apartman funkciót látott el, jelenleg egy hotel áll a helyén, azonban üzleti okok miatt nem üzemel. Elhelyezkedése viszont kiváló, hiszen közel van a Gróf Festetics György térhez, a tóhoz és a kórházhoz.

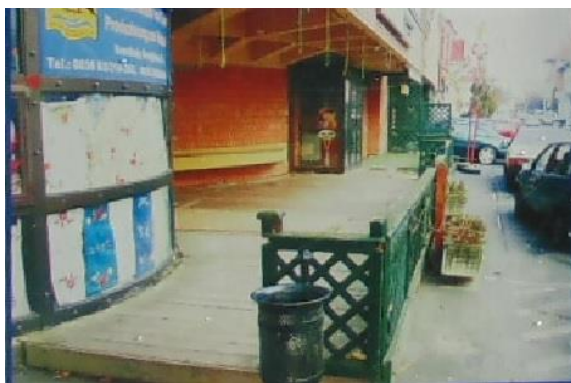
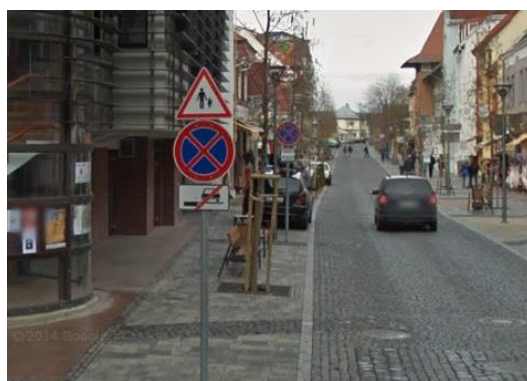
### Erzsébet királyné utca a felújítást előtt és után

Az Erzsébet királyné utca esetében az áthaladó lassú forgalom miatt nem csak burkolati anyag elhatárolást alkalmaztak, de alacsony szegéllyel is felhívták a gyalogosok figyelmét az áthaladó forgalomra. Érdeemes itt megemlíteni, hogy a két utca habár funkcionálisan nem egyforma, a burkolati mintázatuk nagyon hasonló, alig észrevehető a különbség. Vizsgálatok során tapasztaltuk, hogy az Erzsébet királyné utcát is gyakran hasonlóan használják a járókelők, mint a Rákóczi Ferencet, tehát az utca közepén halad sokszor a gyalogos forgalom és csak az arra jövő kocsik áthaladásakor térnek ki az út szélére, ahol eredetileg a gyalogos sáv került kialakításra. Az utcát időszakosan használják parkolásra, reggel 10-ig az áru ki- illetve bepakolására van lehetőségük az üzleteknek. Napközben negyed órás megállásra van lehetőség, azonban csak az ottani üzletek tulajdonosainak van erre lehetőségük, tehát az átmenő forgalomnak ez nem engedélyezett.

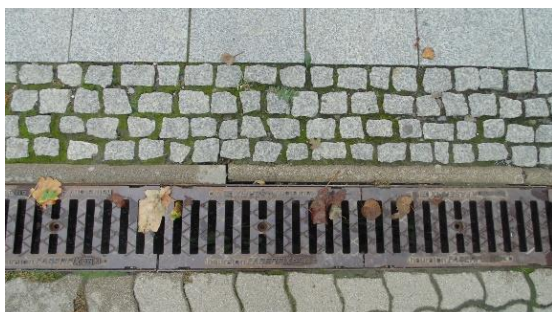
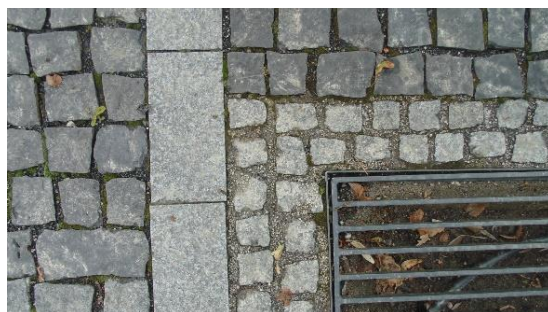
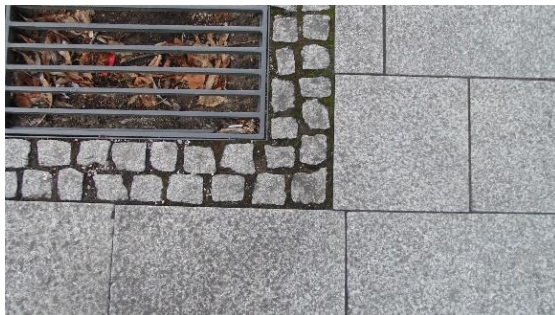
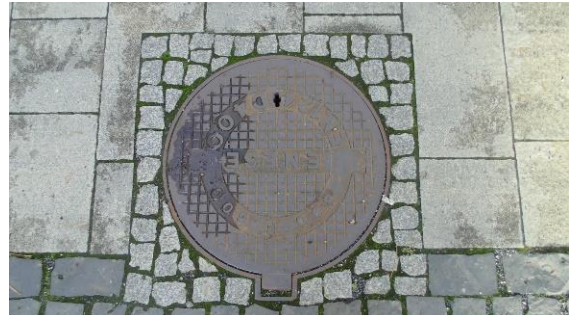
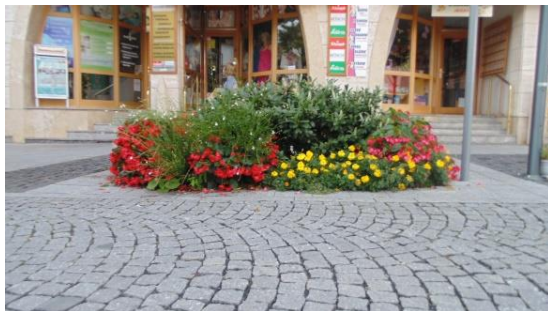
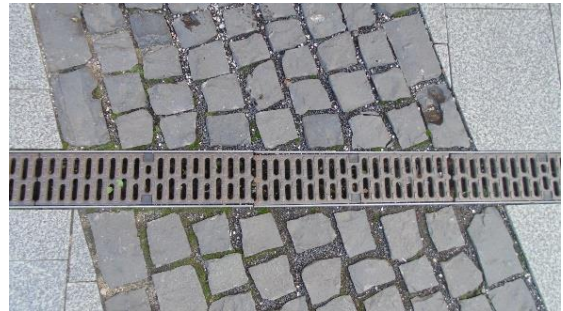
Az alábbi fotók Rákóczi illetve, az Erzsébet királyné utca burkolatait, különböző elemeket ábrázolják

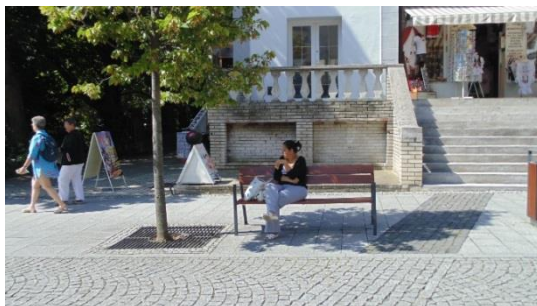
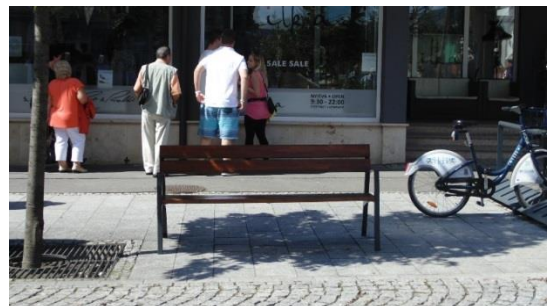
Fontosnak tartottuk megvizsgálni az utcák burkolatát, erre az alábbi képek szolgálnak jól. Az utcák rehabilitálásával egyidejűleg a város felújította a belváros közművét, a csatorna új tervezésű lefedést kapott, illetve a víz elvezetését is átalakították a látható módon. Érzékelhető a képek alapján, hogy sok a burkolati minta illetve anyag váltás, de tapasztalataink szerint ezek megoldása igényes. Felvetődött, hogy a mozgássérültek számára az utcák alkalmatossága nem feltétlenül biztosított, ezért megkérdeztünk pár járókelőt, aki bottal illetve motoros segédeszközzel használta az utcát, de szerintük az utcák kialakítása figyelemmel van a mozgássérültekre is és jól használható.

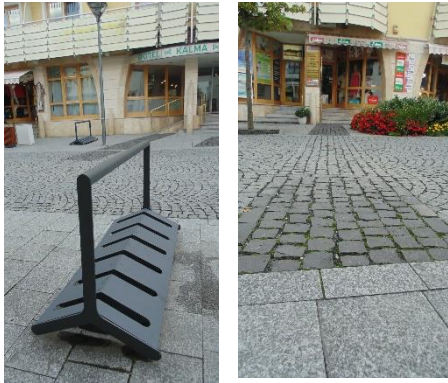
Mivel a központi szerepe az utcáknak a gyalogosok kiszolgálása, megfigyeltük, hogy milyen utcabútorok vannak elhelyezve, melyek szükségesek a gyalogosok szempontjából. Láthatjuk, hogy kerékpártárolók, virágágyások is kialakításra kerültek, illetve megfigyeltük, hogy az új padok lehelyezésénél figyelembe vették a fák ültetését és azok árnyékát a különböző napszakokban. Tapasztalataink szerint minden időszakban volt árnyékos leülési lehetőség az utcákban.

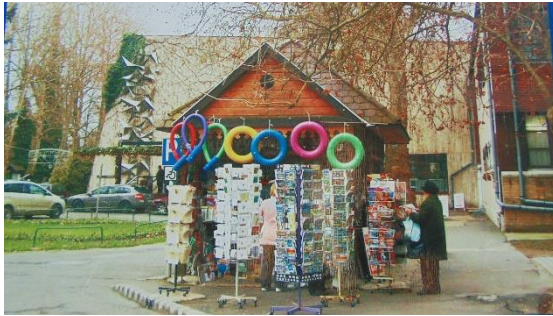
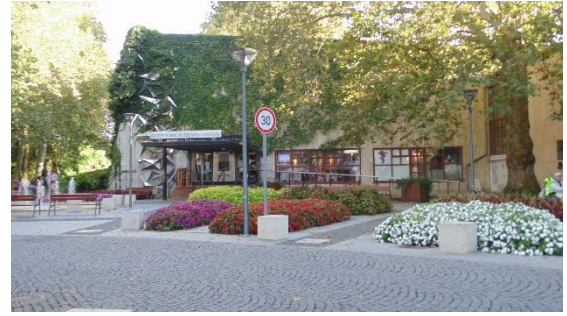
#### Gróf Festetics tér rehabilitáció előtt és után

A tér korábban jelentős autós forgalomnak volt kitéve, ma azonban egyirányú áthaladó forgalom van került kialakításra rajta. Mint azt korábban is említettük a Petőfi Sándor utcából jövő és az Erzsébet királyné utcába vezető forgalom lényegében ezen a téren keresztül történik. A tér többi része csak a gyalogosokat szolgálja ki. A tér kialakításánál szintén körültekintőek voltak a zöldfelületek növelésével, új virágágyásokat alakítottak ki, de a tervezett szökőkút is közkedvelt, központi szerepet tölt be a téren.

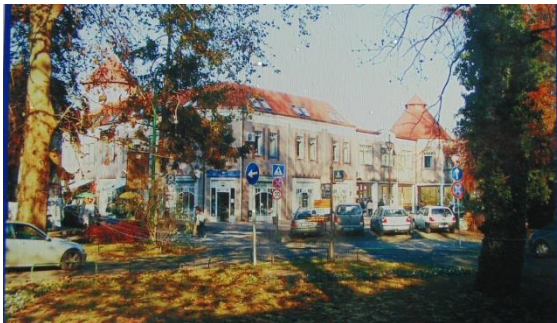
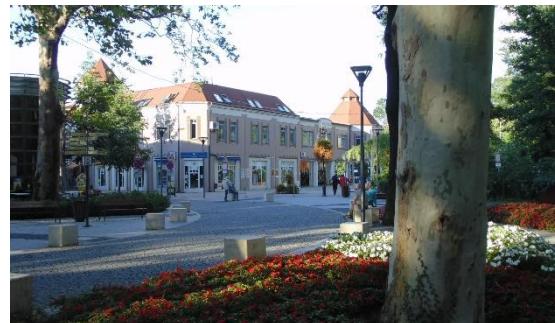
#### Gróf Festetics tér rehabilitáció előtt és után (forrás: saját)

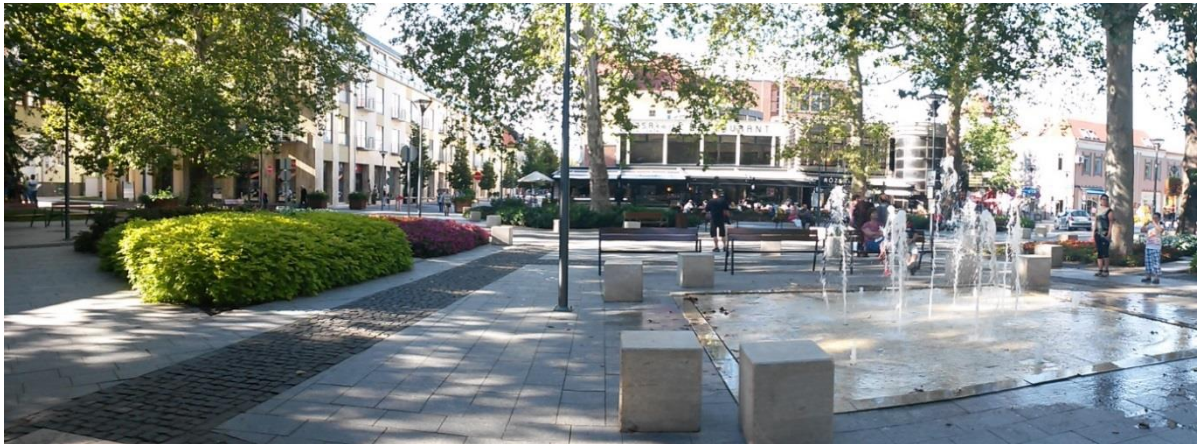
A Gróf Festetics György tér szökőkútja

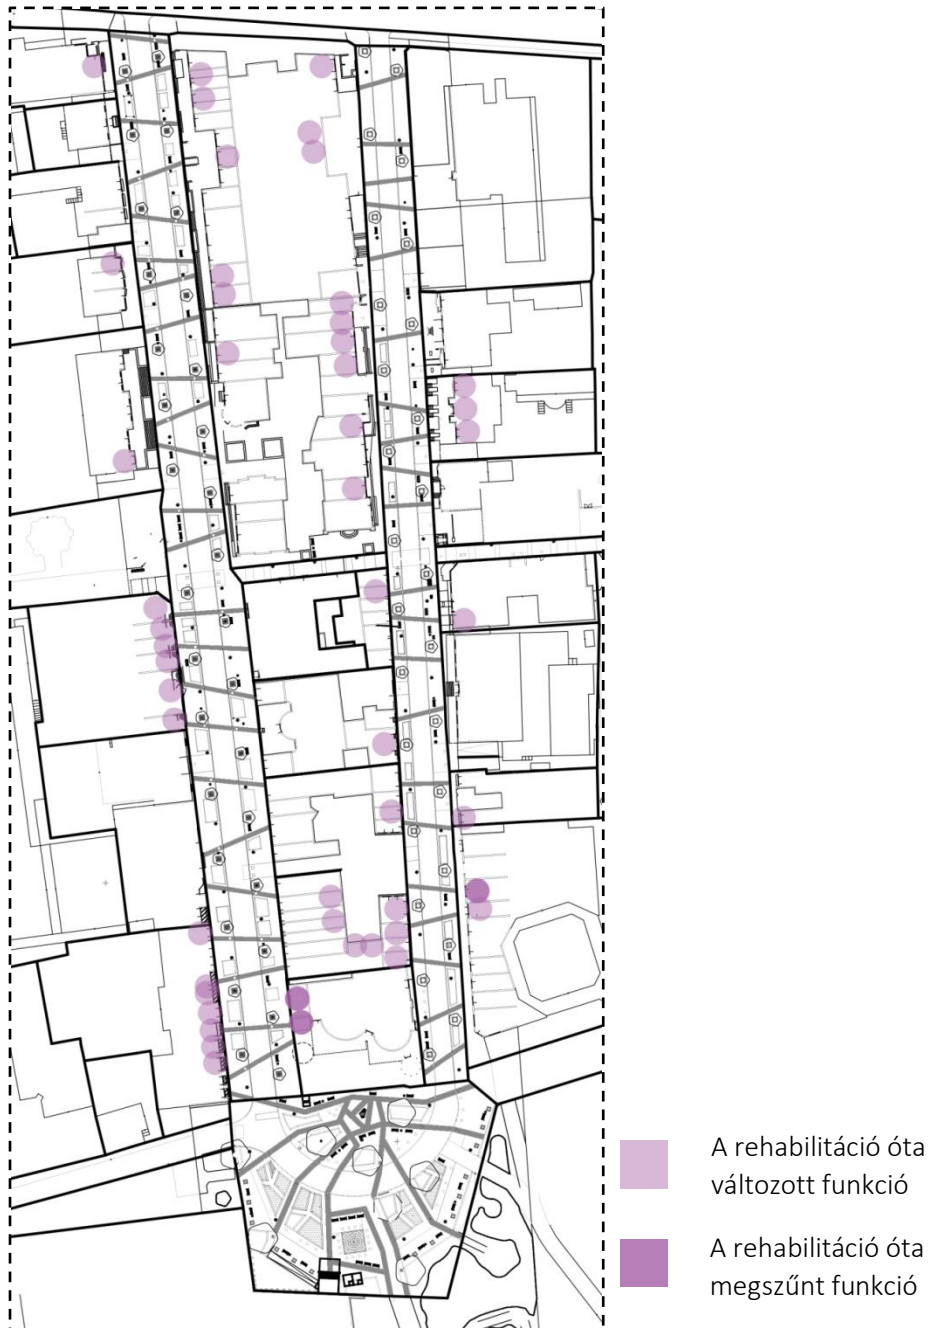
állapotfelmvételi tervlapon látszik, hogy az utcát milyen földszinti funkciók övezik. A jelenlegi állapotot Nagy Ágnes és Pokol Júlia hallgatótársaink által készített felmérésekből tudtuk meg. A két térképet összevetve meg tudtuk állapítani, hogy mely funkciók változtak a rehabilitáció óta, és melyek szűntek meg.

(forrás: saját megállapítás az állapotfelmvételi tervlap, a burkolatkiosztási tervlap és Nagy Ágnes és Pokol Júlia jelenlegi funkcióterképe alapján)

A felújított köztereket övező földszinti funkciók változásai

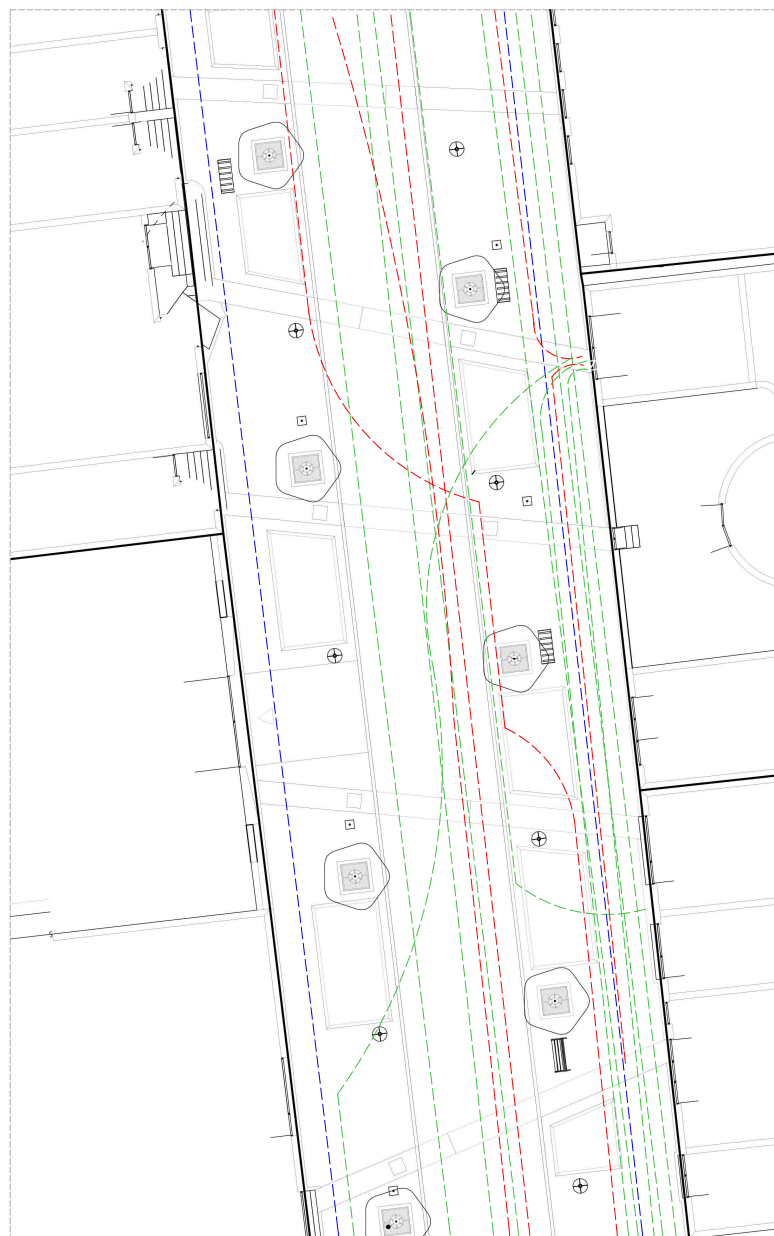
## Rákóczi Ferenc utca közepe

A második ábrán ugyanezen utca folytatását ábrázoltuk. Észrevehető, hogy a legnagyobb intenzitású gyalogos forgalom ismételten az utca keleti oldalán bonyolódik le, itt jellemzően az utcára kitelepedett ruhaboltok, ajándékboltok találhatók, valamint egy lényeges üzlet, egy zöldséges. Az ábráról leolvasható, hogy a legnagyobb vásárolói forgalom öt perc alatt a zöldségesnél bonyolódott le, valamint az is látható, hogy az üzletsoron a gyalogosok inkább csak nézelődtek, nem vásároltak. Érdekes azonban, hogy itt az utca közepén a gyalogos forgalom már a gyalogos utca adottságait is kihasználja, tehát bejárja a gyalogos tengelyt, azonban a nyugati résznél láthatjuk, hogy nem jelentős a forgalom, ennek oka valószínűleg az, hogy ott egy bizonyos sávban nem lettek kialakítva üzletek, így nem vonzza a gyalogosokat semmi azon az oldalon. A már említett burkolati sávok itt is fellelhetők, azonban úgyszintén elmondható, hogy nem követik ezeket az irányokat a gyalogosok.

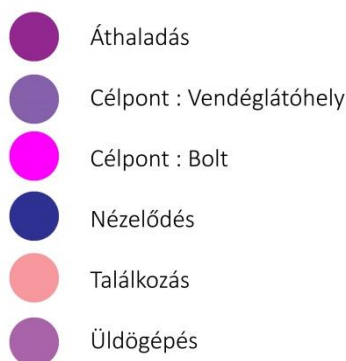
Az ábra segítségével jól leolvasható, hogy a Gróf Festetics György téren a különböző tevékenységek megtalálhatók, ha a nem is az egész térre vonatkoztatva, de egyes pontjaiban, vélhetően ez a tér elhelyezkedésének is betudható, de a tér kialakításának is nagy szerepe van, hogy a tevékenységekre meglegyen a természetes lehetőség. A leggyakoribb tevékenység az áthaladás, hiszen maga az utcák tengelyes kialakításuk révén készítetnek, hogy átmenjünk rajtuk. Tudjuk, hogy a gyógytóhoz a sétányon keresztül lehet legkönnyebben eljutni a városból, ami megint csak áthaladásra kényszeríti a gyalogosokat, így nem véletlen, hogy ezeken a területeken ez a tevékenység a legmeghatározóbb. A vizsgálatok alapján kiderült, hogy találkozási pontként talán csak a Festetics György tér funkcionál, hiszen itt vannak legjobban kialakítva azok a térhelyzetek, melyek megfelelőek a várakozásra, itt van lehetőségünk kényelmesen, nyugodtan leülni, belátni, átlátni a tereket. Gyakorlatilag a belváros találkozási csomópontjaként is említhetjük ezt a közteret. A találkozást erősíti, hogy a térre néz a Rózsakert Étterem, mely ideális találkahely társaságok, számára, tehát nem véletlen, hogy a tér egyben célpont, mint vendéglátóhely. A kávéház elhelyezkedése révén ideális üldögélésre, hiszen a kiépített teraszáról belátni az egész teret. Elmondható, hogy a tér egésze kialakítása révén alkalmas a sokféle passzív, aktív időeltöltésre, várakozásra, találkozásra, üldögélésre.

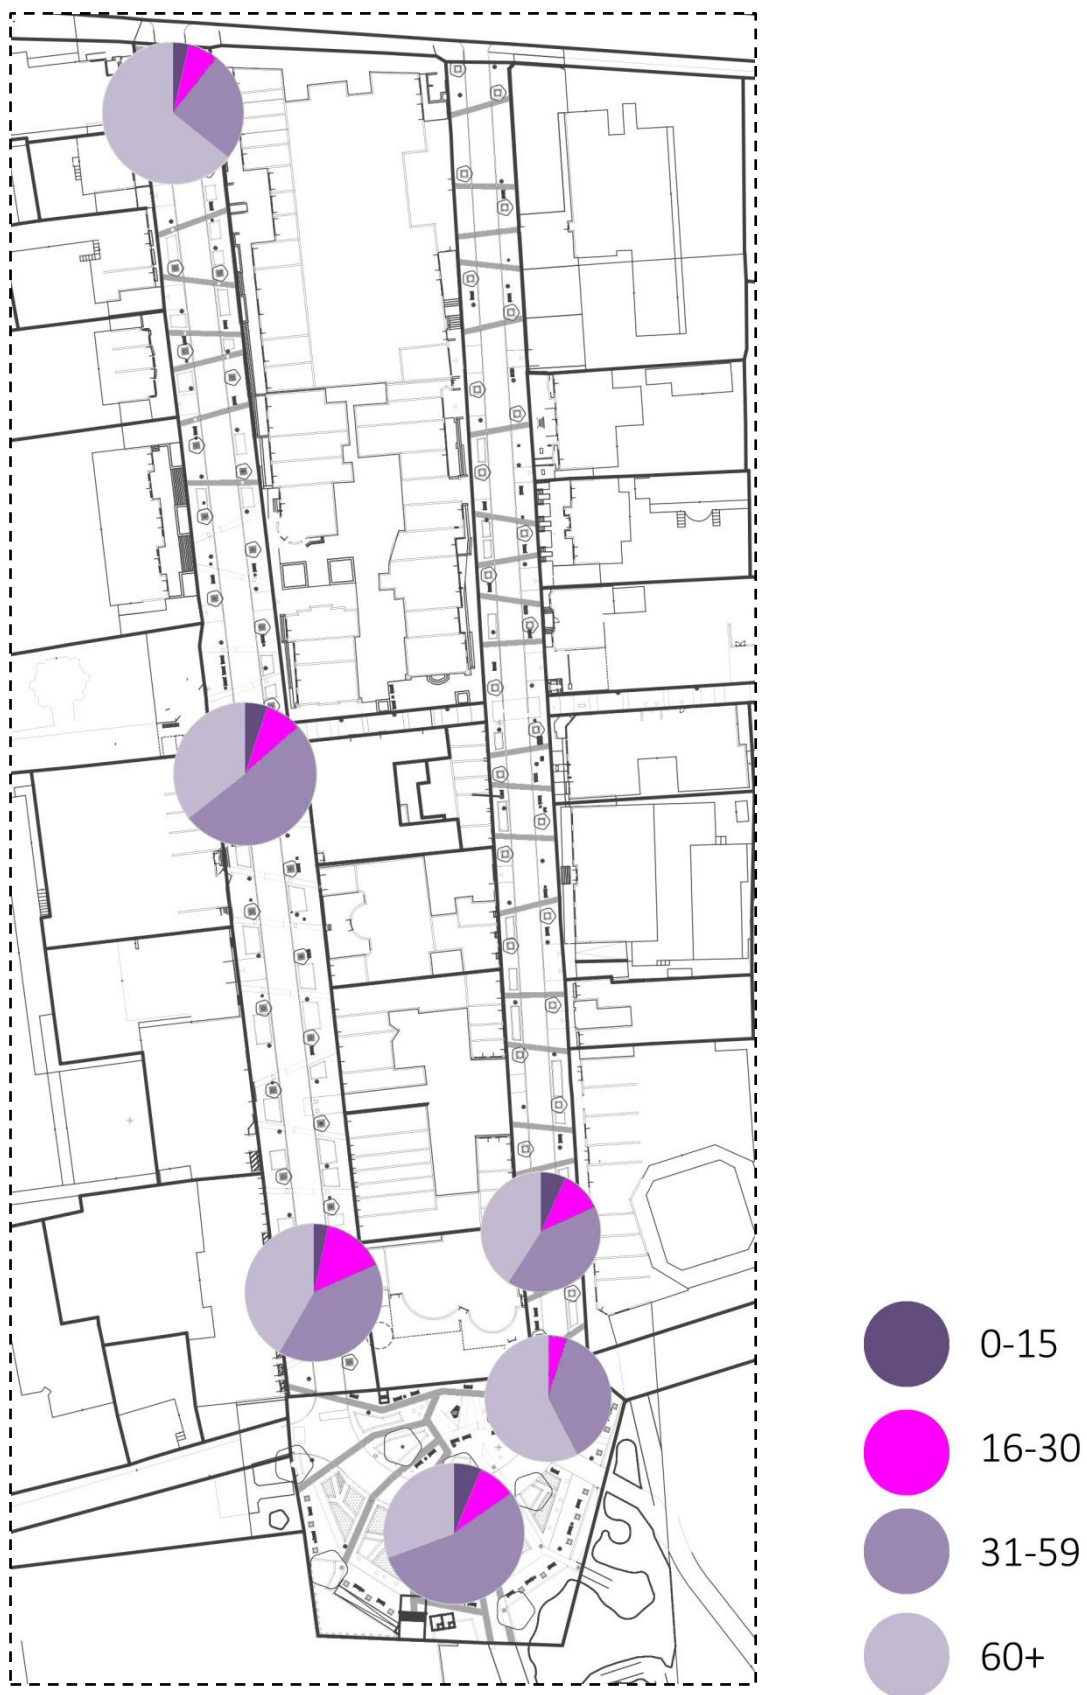
A sikeresség méréséből nem hagyható ki a korosztály. William H. Whyte szerint az a sikeres és jól működő köztér, ahol minden korosztály képviselteti magát, és közel arányosan részt vesz a köztér életében. Az erre vonatkozó eredményeket az alábbi térkép szemlélteti:

A hat területen megjelenő korcsoportok megoszlása
