# *Modernista jegyek Siófok 1960-as és 1970-es évekbeli építészetében*

Budapesti Műszaki és Gazdaságtudományi Egyetem

Tudományos Diákköri Konferencia, 2016

Urbanisztika Tanszék

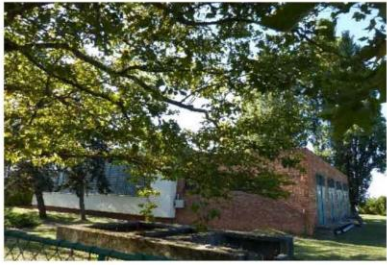
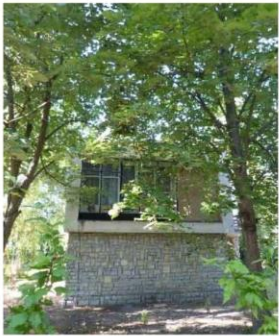
| Vizsgálati szempont | 1. | 2. |

| Vizsgálati szempont | 1. | 2. |
|---|---|---|
| Cím | Zichy Mihály tér 9. | Hungária u. 62. |
| Funkció | intézmény | lakó |
| Általános állapot | közepes | közepes |
| Építészeti érték<br>megnevezése | Tömegalakítás: kubusok összemetszése.<br>Üvegtéglafal jelenik meg a<br>homlokzaton. | Felemelt vezérszint, a<br>tömegalakítás alapját a<br>geometriai elemek képezik.<br>Nagy üvegfelületek a<br>homlokzatokon. |

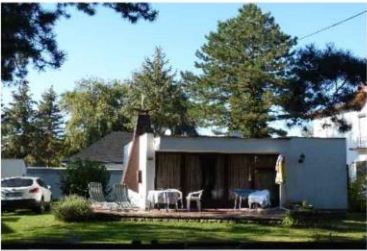
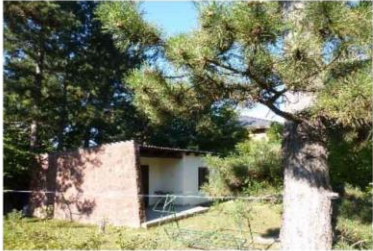
| Cím | Hungária u. 64. | Hungária u. 68. |
| Megnevezés | nyaraló | nyaraló |
| Használati fok | időszaki, használt | jellemzően használaton kívüli |
| Általános állapot | jó, átlagos | közepes |
| Építészeti érték megnevezése | Egyszerű épülettömeg, lapostetős kialakítás. A terasz vonalvezetése leköveti a kívül-belül megjelenő füstelvezető törtvonalú kialakítását. | Épülettömeg kialakítása geometriai elemek felhasználásával. Fa, kő, tégl és könnyszerkezetes építési mód keveredése. A térképzés jellemzője a tömeg és a hiány ellentéte jellemző. |

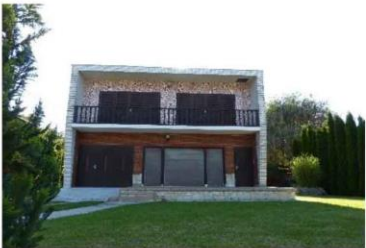
| Vizsgálati szempont | 5. | 6. |
|---|---|---|
| Cím | Levendula u. 5. | Hungária u. 104. |
| Hasznátsági fok | időszaki, jellemzően használaton kívüli | időszaki, jellemzően használaton kívüli |
| Általános állapot | jó, átlagos | jó, átlagos |
| Építészeti érték megnevezése | Épülettömeg zárt, egy egységet alkot, a homlokzaton nagyfelület megnyitások, a terasz egybefüggő térrészt alkot a tömeg előtt. Geometriai, törtvonalú elemek és ferde falvégek használata. | Egyszer geometrikus tömegalakítás, lapostető használata. Törtvonalú falvéghasználat, újszerű formák használata: pl: terasz vonalvezetése. |

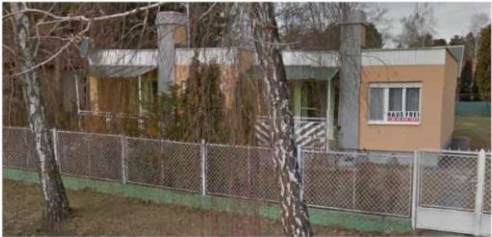
| Cím | Hungária u. 101. | Babits M. u. 100. |
| Használati fok | időszaki, jellemzően használaton kívüli | időszaki, jellemzően használaton kívüli |
| Általános állapot | jó, átlagos | jó, átlagos |
| Építészeti érték megnevezése | Tömegalakítás: kubusok összemetszése. Törtvonalú geometriai elemek használata. Lapostetős kialakítás. Zárt tömeg, nyitott terasz. | Kubusok összemetszése, kémény jelentős hangsúllyal jelenik meg a főhomlokzaton, mint tömegformáló elem. Zárt, egységes, lapostetős kialakítás. |

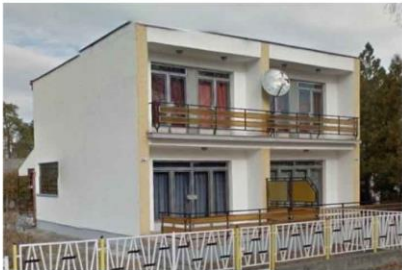
| Vizsgálati szempont | 9. | 10. |
|---|---|---|
| Cím | Babits M. u. 98/b. | Klára u. 104. |
| Használati fok | | időszaki, jellemzően nem használt |
| Általános állapot | | felújított |
| Építészeti érték megnevezése | Egyszerű tömegalakítás, kubusokból történő építkezés. Zárt tömeg, nyitott utcafronti főhomlokzat. | Szimmetrikus összemetszése két épülettömegnek. A tető hajlásszöge alacsony, a teraszon helyet kapó füstelvezetők a főhomlokzat központi formáló eleme. Törtvonalú geometriai elemek használata. |

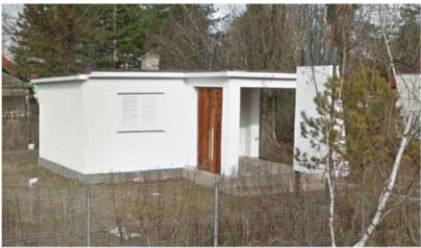
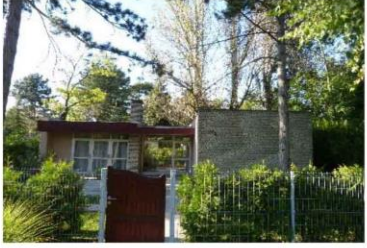
| Vizsgálati szempont | 11. | 12. |
|---|---|---|
| Cím | Klára u. 64. | Klára u. 62/b |
| Használati fok | időszaki, jellemzően nem használt | időszaki, jellemzően nem használt |
| Általános állapot | felújított | felújított |
| Építészeti érték megnevezése | Az épülettömeg egyszer, geometrikus, a terazkialakítása egyedi, a tüzelőberendezés füstelvezetője hangsúlyos homlokzatképző elem. | Az épület tömegalakítás egyedi, két zárt térrész között egy nyitott üvegkubus szolgáltat kapcsolatot. Lapostetős kialakítású, egyszerű, geometrikus tömegalakítású. |

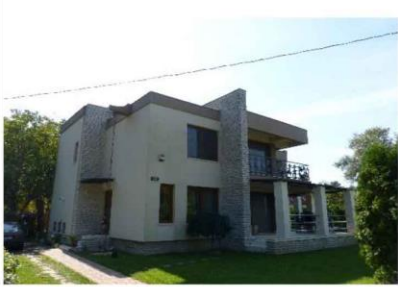
| Vizsgálati szempont | 41. | 42. |

| Vizsgálati szempont | 41. | 42. |
|---|---|---|
| Általános állapot | felújított | közepes |
| Építészeti érték megnevezése | Tömegalakítás a kubusok összemetszésén alapul. Homlokzatain eltérő síkok jelennek meg. | Az épület lábakra állított, egy teljes szintmagasságig felemelt. A két zárt épületrész között üveg homlokzatú lépcsőház kapott helyet. |

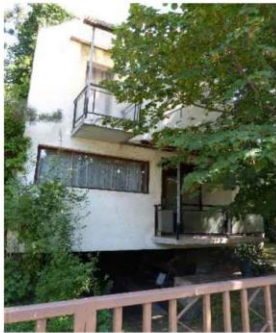
| Vizsgálati szempont | 43. | 44. |

| Általános állapot | közepes | jó, átlagos |
| Építészeti érték megnevezése | Geometrikus elemek használata a homlokzati nyílászárók kialakításakor. Zárt, lapostetős épülettömeg. | Az épülettömeg alakításában nem újszerű, de alacsony hajlásszögű nyeregetős. A külső fedett teraszok és bejárati rész egyedi elgondolású. |

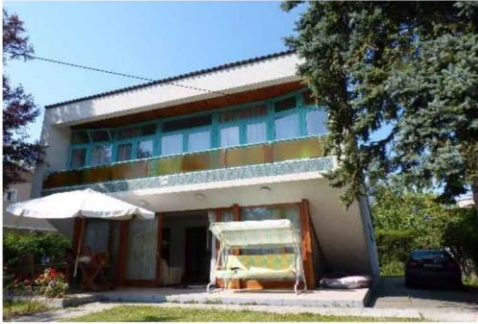
| Vizsgálati szempont | 45. |

| Általános állapot | felújított |

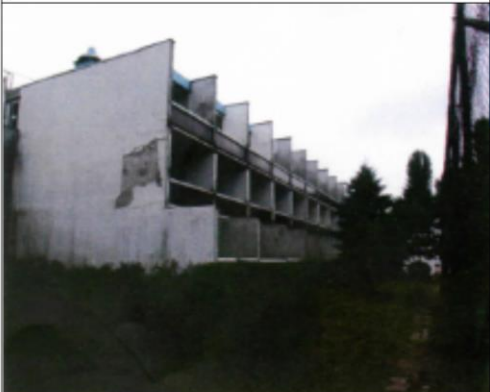
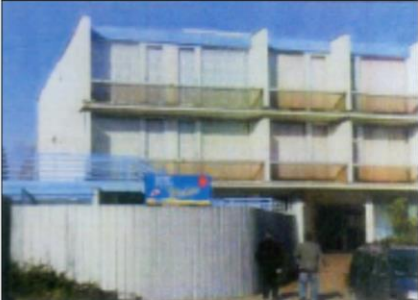
DUNAÚJVÁROSI VASMŰ ÜDÜLŐJE  
8600 SIÓFOK, DEÁK FERENC SÉTÁNY 43. HRSZ.: 7492  
TERVEZŐ: DUNAFERR  
ÉPÍTÉS ÉVE: 1970 (BECSÜLT)

| JELENLégi ÁLLAPOT | TELEPÜLÉSEN BELÜLI ELHELYEZKEDÉS |
|---|---|
| <b>ÉPÍTÉSTÖRTÉNET, AZ ÉPÜLET LEÍRÁSA</b> <p>Siófok Ezüstpart városrészében elhelyezkedő háromszintes szállodaépület a Balaton partjától számított első utcán terül el, korábban az erkélyről közvetlenül a tóra nyílt a kilátás. A hetvenes években igényesen megtervezett, a kor technikai színvonalát képviselő ingatlan. A szálloda téglalap alaprajzú, középfolyosós elrendezésű. A recepciós blokk az épület nyugati végében nyert elhelyezést. Innen nyílik az acél tartószerkezetes szerelt lépcsőház, az étterem és terasz. A folyosókról északi és déli irányba szobasor nyílik, mindegyikhez tartozik terasz is. A szobák méretezése jellemzően 23 m<sup>2</sup>, de vannak családi meretű egységek is (40 m<sup>2</sup>).</p> | |

| JELENLégi ÁLLAPOT | TELEPÜLÉSEN BELÜLI ELHELYEZKEDÉS |
|---|---|
| <b>UTÓÉLET, JAVASLATOK</b> <p>Az egykor luxusigényeket kielégítő szálloda mára kempinghotellé alakult át. Összes épületszerkezetét karbantartás nélkül hagyták, bár az épület sajátos hangulata még ma is sok látogatót vonz. Jelenlegi tulajdonosa érdekelt a felújításban és elmondása szerint is rajong az épületért.</p> | |

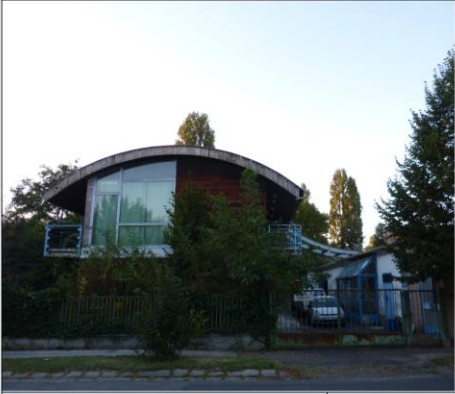
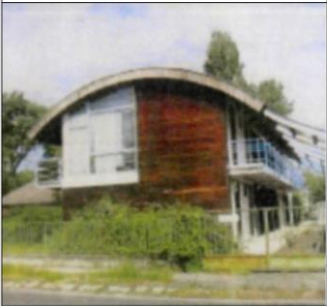
DUNAÚJVÁROSI VASMŰ ÜDÜLŐJÉNEK KISZOLGÁLÓ ÉPÜLETE  
 8600 SIOFOK, DEÁK FERENC SÉTÁNY 43. HRSZ.: 7492  
 TERVEZŐ: DUNAFERR  
 ÉPÍTÉS ÉVE: 1970 (BECSÜLT)

| JELENLEGI ÁLLAPOT | TELEPÜLÉSEN BELÜLI ELHELYEZKEDÉS |
|---|---|
| <p>A háromszintes szállodaépülettel párhuzamosan elhelyezett kétszintes szolgálati szálláshely az építés korában magas színvonalú igényes, modern épületnek számított. A személyzeti szállás vasbeton pillérvázás téglalapú, ívesen hajlított egyedi acél tetőszerkezettel ellátott épületszárny. Külső nyílászárói és az épület homlokzati burkolata is egyedi tervezésű. A ferde tengelyű lépcsőháza a fő épületszárny hasonlóan szerkesztett lépcsőkarára emlékeztet.</p> | |

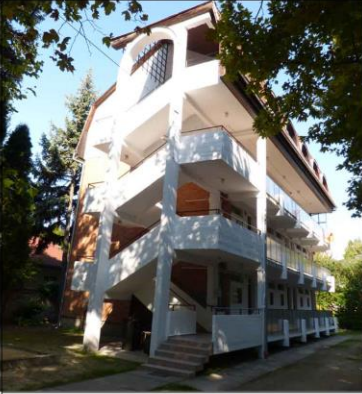
TÁRSAS NYARALÓ  
 8600 SIÓFOK, MÁTYÁS KIRÁLY UTCA 5. HRSZ.: 4338  
 TERVEZŐ: LINK PÉTER, LŐRINCZY GYULA, VÁCZI IMRE  
 ÉPÍTÉS ÉVE:

| JELENLEGI ÁLLAPOT | TELEPÜLÉSEN BELÜLI ELHELYEZKEDÉS |
|---|---|
| <p>A 15 lakásos társasüdülő függőfolyosós elrendezésű. A függőfolyosók az épület végfalánál elhelyezett szabad lépcsőkön közelíthetők meg. Az épület három szintes. A lakások előteréből nyílik a főzőfülke, beépített bútorral. Az előszobából nyílik a zuhanytálcával, mosdóval felszerelt fürdőszoba, WC. A főző előteréből közelíthető meg a lakószoba, előtte loggiával. Az épület végfalai burkolótéglával készültek, az oldalfalak kőporos dörzsölést kaptak. A tetőszerkezet járható lapostető. A nyílászáró szerkezetek anyaga fa, minden lakásban egy-egy beépített szekrényt helyeztek el.</p> | |
| <p>Publikálva megjelent Callmeyer Ferenc és Rojkó Ervin Hétégi házak, nyaralók című könyvében, a Műszaki Könyvkiadó gondozásában 1971-ben.<br/> Egy szintet magastetős kialakításban ráépítettek. A szükséges átalakításokat a lépcsőn is elvégezték.</p> | |
