Budapesti Műszaki és Gazdaságtudományi Egyetem Építésztechnológiai Kar
Tudományos Diákköri Konferencia, 2018

Pusztuló műemlék Pest szívében

- A Vogel-ház története és lehetőségei

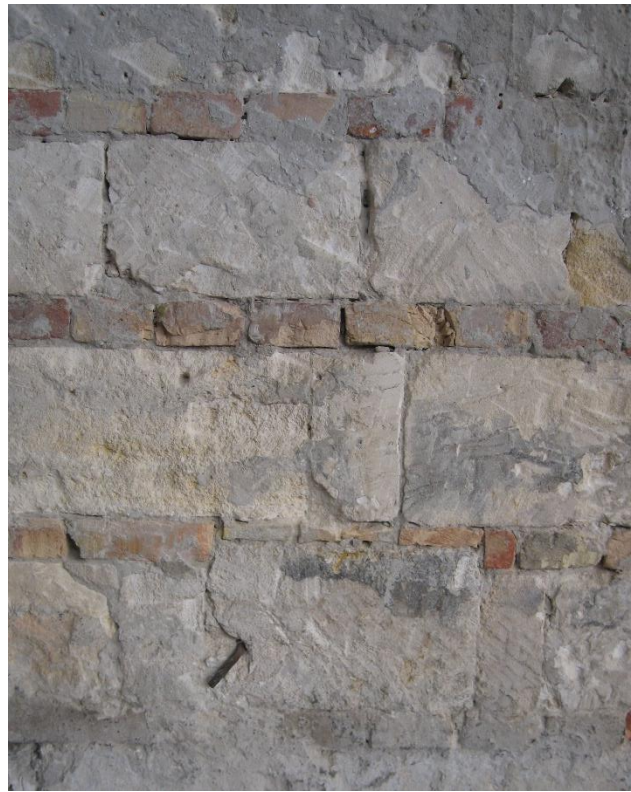
Az alapok és pincefalak Budapesten többnyire kőből épültek, a földszinti és az emeleti falakat kőből és téglából vegyesen készítették. Ez az ún. vegyes falazat, melyben egy sor kő és általában három sor téglát váltotta egymást. A kő faragott, üledékes ún. puha mészkő (vagy olyan helyeken ahol vulkanikus tevékenység volt: tufa), melynek magassága igazodott a téglamodulhoz. Az építőanyagot többek között sós-kúti, fertőrákosi kőbányák szolgáltatták, emellett a budai építkezésekhez tétényi és budafoki puha mészkövet, pesten hasonló minőségű kőbányai követ használtak. A kövek mellett

2. ábra: Vegyes falazat

4.2.3. Falazat: Az épület tartósszerkezetét adó falazatok vegyes falazással készültek mészkőből és nagyméretű tömör téglából. A kövek közé 1-2 sor téglá került beépítésre. A falazat vastagsága a földszinten: 96-100 cm, az 1. emeleten: 78-83 cm, a 2. emeleten: 64 cm. A téglákat (a helyszínen talált számos címerrel és monogrammal ellátott nagyméretű téglá alapján) Alois Miesbach kőbányai téglagyárában készítették.²⁵ A falazat kőanyagának eredete nem tisztázott, de valószínűsíthető, hogy szintén kőbányáról hozták.

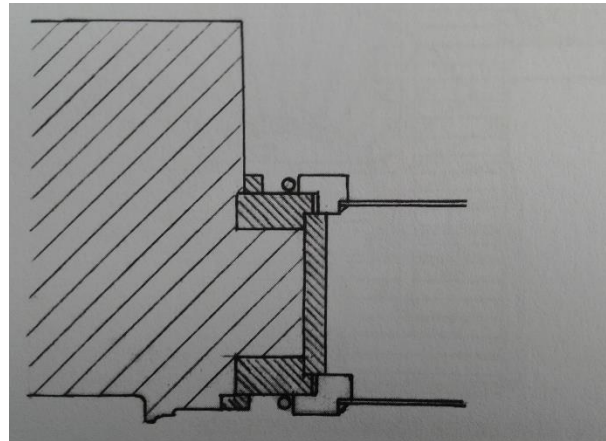
Az épületek homlokzata többnyire síkra vakolt volt. Az ablakokat a homlokzat külső síkjára helyezték, pallótokos kialakításúak voltak, a külső szárnyak kifelé, a belsők befelé nyíltak. (Ezen ablaktípus szerkezeti problémái mellett előnyei is voltak: a külső ablakszárny nem ritkán kétféle kialakítással: üvegezett + tömör/zsalus szárnyal készült el. A hidegebb időszakban az üvegezett ablakszárnyak voltak

5. ábra: Pallótokos ablak

felrakva, a napsugarak beengedésére; melegebb időben a külső szárnyakat kicserélték a tömör ablaktáblákra, vagy igényesebb esetben szabályozható zsalus ablakszárnyakra. Ebben az esetben a cél éppen ellenkezőleg az árnyékolás volt. A használaton kívüli szárnyakat általában a padláson tárolták. Erre a módszerre néhány kastélyban, ahol az eredeti szerkezetek megmaradtak még manapság is van példa.) A homlokzati síkban lévő ablaktok és a sík elé ugró külső szárny hézagain keresztül a szél bepréselhetette a vizet. Ennek megelőzésére jó szolgálatot tettek a nyílásokat keretező „díszítőprofilok” melyek szerkezeti szerepe az esztétikus megjelenés mellett nem elhanyagolható. Hasonlóan jótékony hatása volt a különböző helyekre beépített párkányzatoknak is. A homlokzati síkot lezáró nagy kiülésű főpárkány mely a kiülés

megéri-e?³⁵ Nyílászárók esetén lehetőség van az eredeti pallótokos ablak formahű megtartására, megfelelő tömítések elhelyezésével, és a belső ablakszárny dupla, hőszigetelt üvegezésű kialakításával (természetesen mindenütt faanyagot használva). A tűzvédelmi előírások is körültekintő tervezést követelnek, előfordul, hogy egy plusz füstmentes lépcsőház beépítése szükséges. Füstmentes lépcsőház beépítésére 14 m-es szintmagasság felett van szükség, de épületünk tetőtérbeépítés esetén sem éri el ezt a szintmagasságot (maximum 13,6 m). A tetőszerkezet visszaépítése esetén, noha a faszekezet esetenként kedvezőbben viselkedik tűz esetén, mint az acél nem építhetjük be. Az előírások nem éghető anyagok beépítését követelik meg, így hőre habosodó festékekkel bevont, vagy tűzgátló gipszkartonnal körbe dobozolt acél gerendákat építhetünk csak be. Ha a falazat és az alapozás megfelelő teherbírású, monolit vasbeton ún. koporsófödémeket is alkalmazhatunk, amely törtlemező kialakítása folytán közbelső alátámasztás nélkül ideális a hasznosított tetőterekhez. Az épülethez mindenképpen parkolóhelyeket kell biztosítanunk, melyeket a pinceszinten tudunk kialakítani.

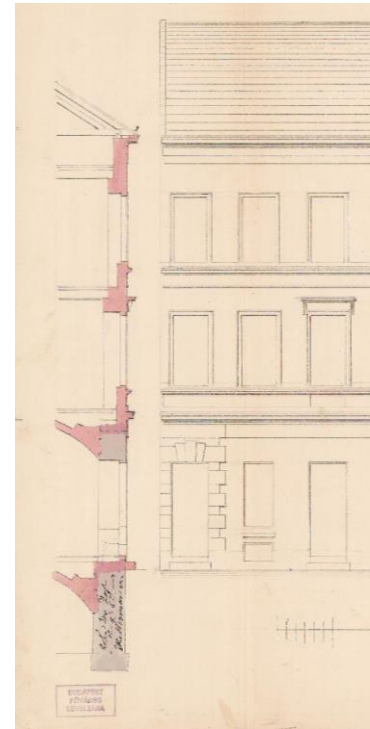
függvényében általában egy-két szintet megvédett a csapadéktól. Erre a védelemre a vakolt homlokzat és a korábban ismertett ablaktípus miatt nagy szükség volt. A szintek közé épített övpárkány szerkezeti szerepe megegyezik a koronázópárkányéval, kiülése szerényebb a főpárkányéhoz képest, kettőnél több szintes épület esetén az alkalmazása mindenképpen indokolt volt, mert ilyen méreteknél a koronázópárkány már nagy kilógással sem nyújtott elegendő védelmet. A nagy kiülésű (akár 70 cm) főpárkányzat rendszerint kőlemezekből készült, a kisebb kiülésű párkányok „húzott” vakolatból. A koronázópárkány kőlemeze különösen veszélyes helyre, a járókelők feje fölé és nagy magasságba konzolosan lett beépítve. A konzol rögzítéséről visszakötő, lehorgonyzó vasak, vagy a tetőszerkezet súlya (esetleg, ha van az attikafal) gondoskodik. A kőlemezeket rögzítő erőhatások bontás vagy

6. ábra: Wieser-féle terv, homlokzat részlete

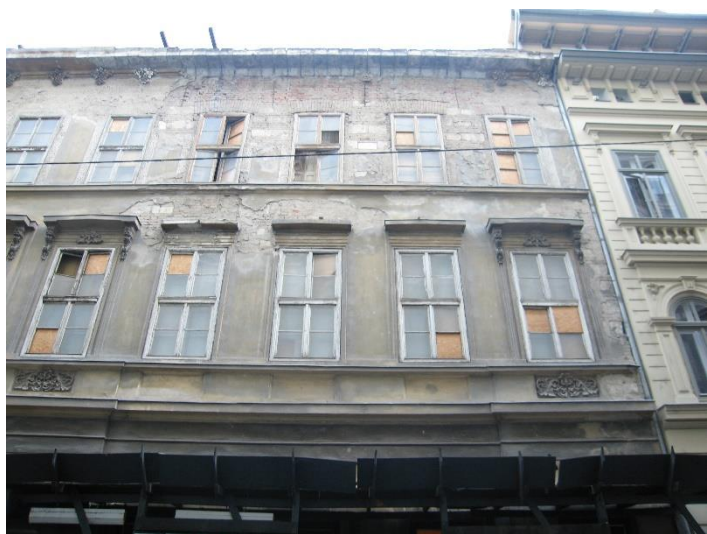
A főhomlokzat az épület egészéhez képest a leg épebben maradt része. A vakolat hiányos és erősen elkoszolódott. A párkányzatok a helyükön vannak, a főpárkány 27 díszítményéből még „csak” 11 hullott le. Az eredeti pallótokos ablakok még a helyükön vannak (az utcakép megtartása, vagy a vagyonvédelem miatt), de bedeszkázva és lecsavarozva. A 2. emeleti

19. ábra: Főhomlokzat (2018)

díszítmények azonban szinte hiány nélkül megvannak. A homlokzati sík elé kiálló részek mind bádogozottak, vízorros kialakítással. A bádogozás nem károsodott. A homlokzat a földszinten erősen károsodott, vakolata hiányos, ebből eredő kifagyások és szándékos rongálás figyelhető meg szinte az egész felületen. A homlokzaton vízfolyás nyomai láthatóak, amely vélhetően eső esetén a védőtetőről folyik a falra. A lábazatot kőtömb, valamint követ imitáló vakolat alkotja vegyesen, ez mindenütt rossz állapotú. A nyílászárók itt cseréltek, a színház és a kocsma által használt részeken eltérő típusúak és kialakításúak. A kapu az eredeti, a bevilágító üvegdarabjai sok helyütt hiányoznak, az ajtólapok megrongálódtak. Az udvari homlokzatokról eltávolították a vakolatot, a falak csupaszon, védelem nélkül állnak. A nyílászárókat kibontották, egyetlen eredetinek tűnő ablak van még beépítve a földszinten, a női mosdónál: egy rossz állapotban lévő tok, szárnyak nélkül. A hátsó homlokzat szintén csupasz, vakolatlan, a világítóudvar ablakait befalazták.

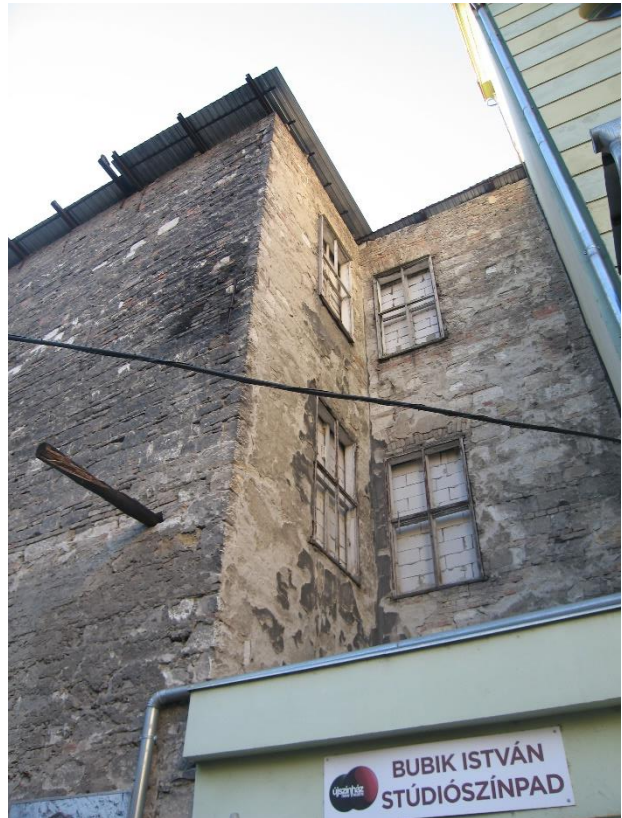
20. ábra: Hátsó homlokzat (2018)

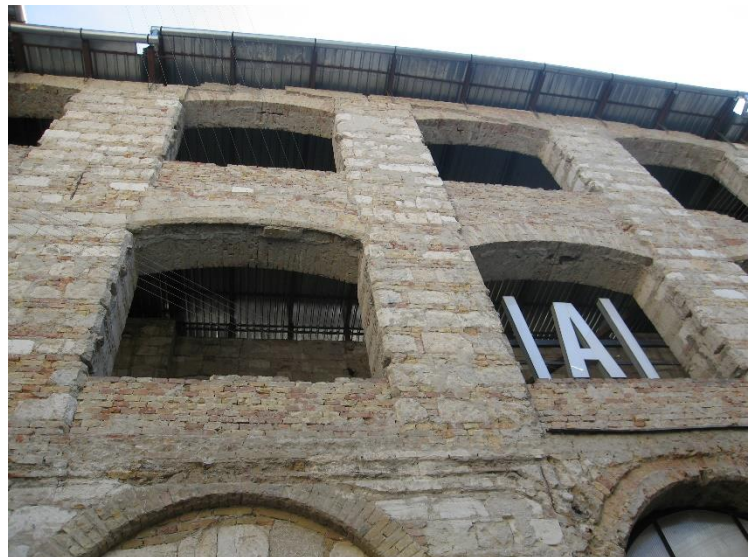
Az épület tartófalai állnak csupán, a válaszfalakat mindenütt kibontották. A falon jelenleg szembetűnő repedés, vizesedés nem látható, (igaz, hogy ezek megfigyelését a vakolat hiánya megnehezíti.) A falakba épített nyílásáthidaló boltövek állapota megfelelő. A földszinten a falazat néhány köve, a belső udvari lábazat kövei és a belső kapubehajtót szegélyező tömbkövek hiányoznak.

21. ábra: Belső udvari homlokzat (2018)

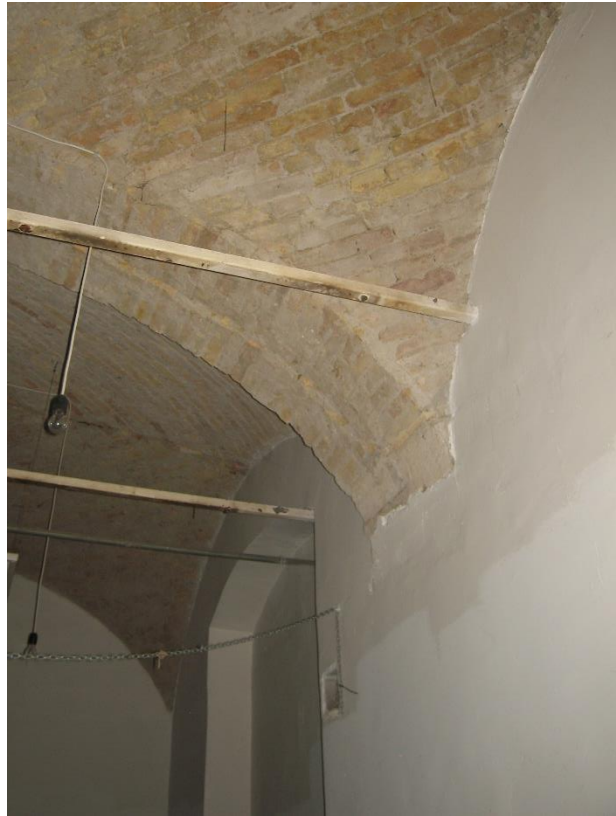
5.3. Födémek A faanyagú födémeket mindenütt kibontották. A zárófödém kétség kívül csaposgerenda födém lehetett, az 1. és 2. emelet közti födém valószínűleg, a ponkolt falból következtetve szintén ilyen típusú volt. A boltozott födémek mindenütt megmaradtak, az első emeleten a feltöltést körülbelül az extradosig eltávolították. A födémek kibontásával a falazatok vízszintes megtámasztását is megszüntették. A födémek helyett jelenleg acél keresztvasakkal és feszítő húrokkal merevítik a falakat. A 2. emeleten, a varroda feletti részeken az eredeti födém helyett felülbordás monolit vasbeton födém van. A meglévő födémeken szerkezeti hibákat nem észleltem.

22. ábra: Utcái kéttraktusos rész boltozott födeme (2018)

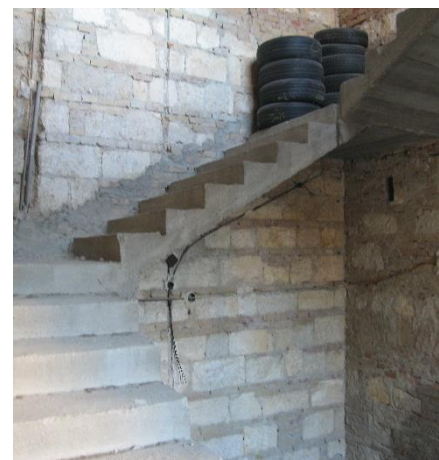
A fölépcsőház szerkezetei kibontásra kerültek. A lépcső és a pihenők is monolit vasbetonból készültek. A lépcsőhöz korlát még nem készült... A melléklépcsőházak az eredeti formájukban megmaradtak. A korlátokat több helyen megrongálták, a korrózió is megkezdődött sok elemen. A „lebegő” lépcsőket jelenleg dúcolatok gyámolítják mindenütt.

23. ábra: Új vasbeton fölépcső (2018)

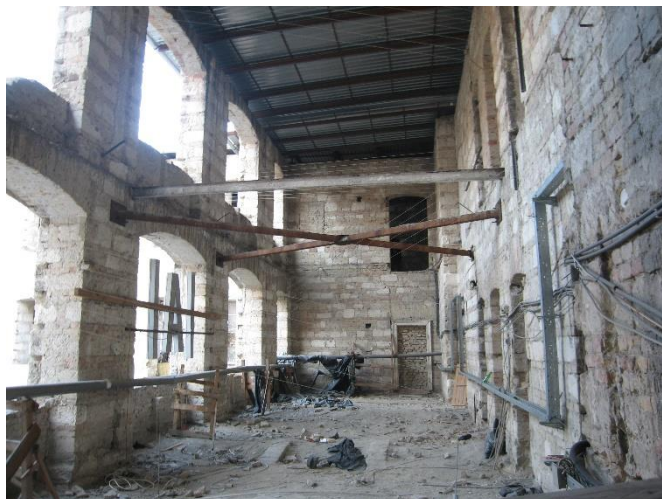
26. ábra: Első-második emelet (2018)t

6.2.1. Helyzetértékelés: Műemléki helyreállításoknál gyakran felvetül a kérdés: „Mit tartsunk meg?” Épületünknel ez a kérdés nem annyira nehéz, az idő már részben megválaszolta a kérdést: Az épület fő szerkezeti elemein kívül nem igazán maradt meg mára semmi, ha pedig ezeket sem tartanánk meg, megszűnne létezni az épület. Valamit azonban kezdeni kell az épülettel, mert a vakolatlan falazat a

romkocsmá hangulatnak teljesen megfelel, a téglá és mészkő azonban nem fagyálló, a téli csapadék okozta kifagyások miatt az épület állapota gyors romlásnak fog indulni közbelépés nélkül, és hamarosan az időjárás fogja eldönteni, hogy mi maradjon meg a házból.

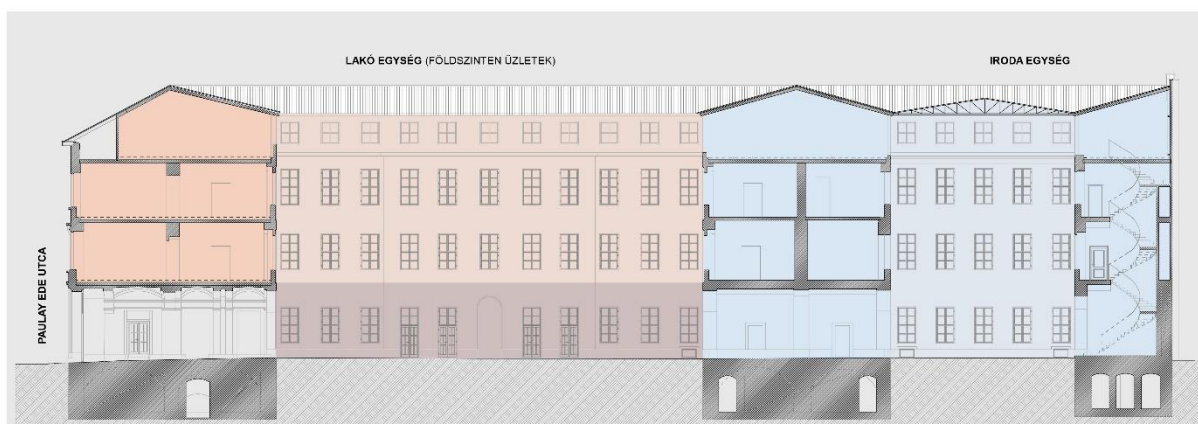
Az épület rekonstrukciójával kapcsolatban az alapvető koncepcióm egy funkcionális tagolás, miszerint az első, nagyobb udvar körüli épületrészekben a földszinten közösségi, az emeleteken lakófunkciókat alakítanék ki, a hátsó udvar körüli épületrészeket a hátsó köztér felől külön bejáratral, irodaházként hasznosítanám. Az irodaház véleményem szerint úgy működne a legjobban, ha egyetlen cég alkalmazottai dolgoznának benne. A főhomlokzat felől

28. ábra: Metszet

a tető eredeti hajlásszögét állítanám vissza, míg a hátsóbb részeknél a tető hajlásszögét csökkentve, az ereszmagasságot növelve tetőtérbeépítésre alkalmas tereket hoznék létre. A Paulay Ede utca irányából megközelíthető automatikus garázst hoznék létre legalább egy szint mélységben az épület alatt.

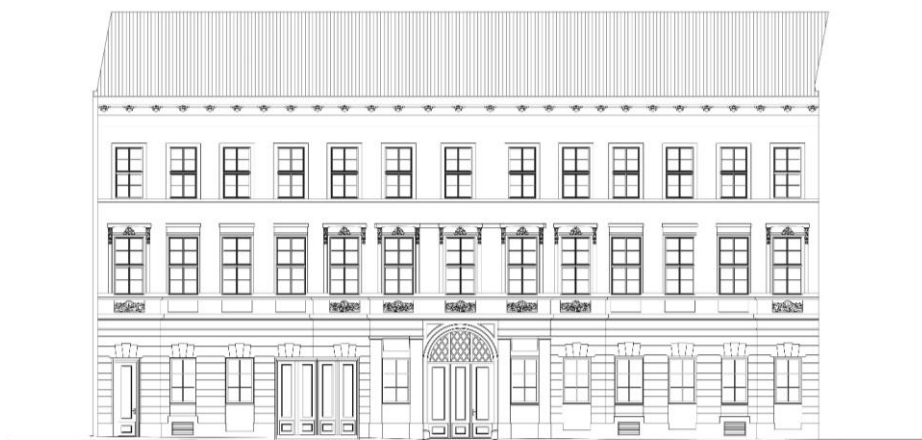
29. ábra: Főhomlokzat
