Budapesti Műszaki- és Gazdaságtudományi Egyetem
Építésztörténeti és Műemléki Tanszék - TDK 2015.

Sepsiszéki református templomok téralakítása a XVI-XIX. században

szerző: Danielisz Dóra

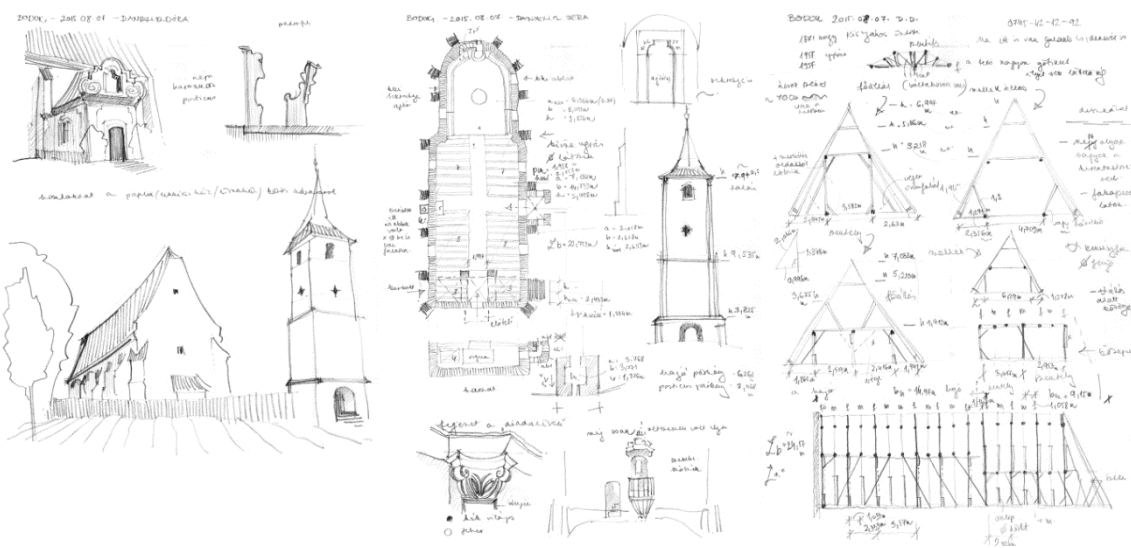
5. A sepsibodoki református templom felmérési rajzai, készült: 2015.08.07.

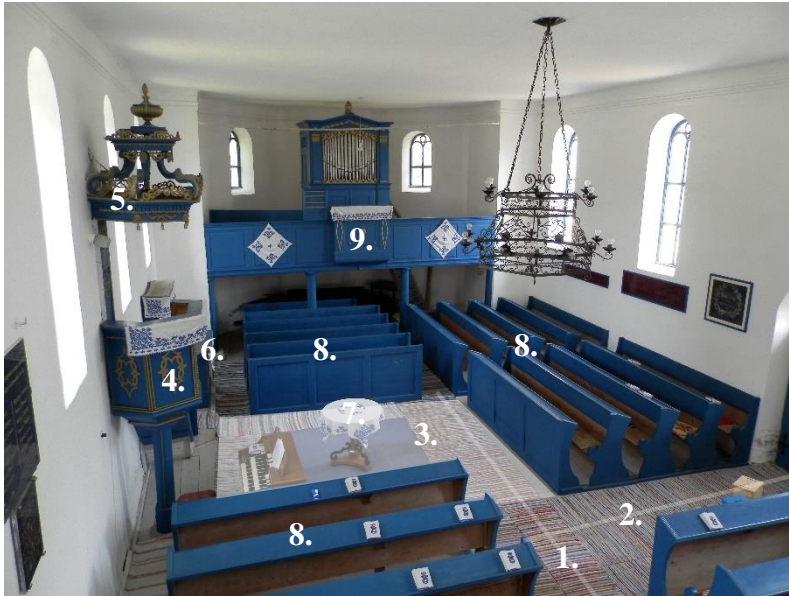
15. Egy sepsiszéki református templom általános-centralizáló elrendezésre:

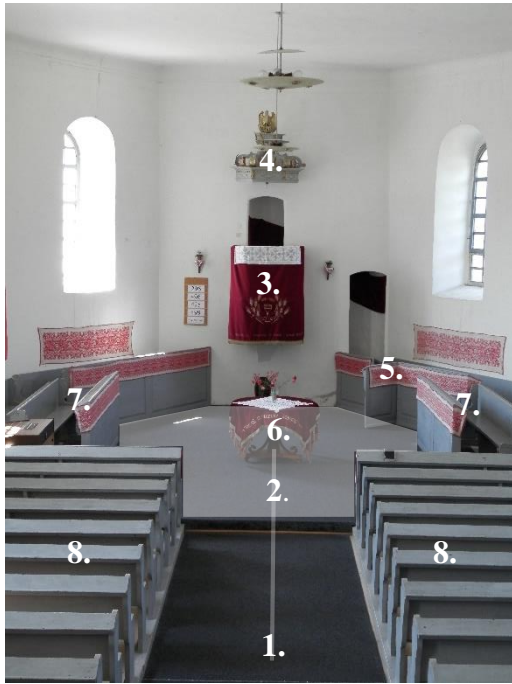
16. Egy sepsiszéki református templom hossz tengelyes elrendezése:

Nagyobb bonyodalmat okoznak, azok a – leginkább Észak-Sepsiben található – templomok, melyek közül több megőrizte a hossz tengelyes elrendezést (16. kép). Ennek oka lehet, hogy e vidék a szilárd római katolikus hagyományokkal rendelkező Csíkszékkel határos, de a fentebb említett Mikó-család is befolyással lehetett erre. A tengelyes elrendezésre jó példa az oltszemi (Fg. 19.) és a bodoki (Fg. 22.) református templom. Előbbi esetben a korábban ismertetett rendszer van érvényben, miszerint a szószékkal szemközt állva, jobbra a férfiak, balra a nők foglalnak helyet. A bodoki templom esetén azonban a déli bejárat által kijelölt észak-déli haránt tengely és a szentély diadalívei között kifeszülő képzeletbeli sík osztja három részre a teret. Eszerint leghátul foglalnak helyet a nők, a templomhajó elülső felében a férfiak.

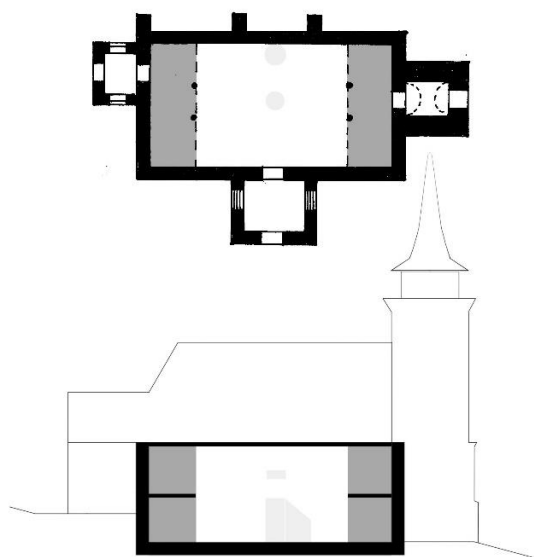
17. A sepsimagyarósi ref. templom alaprajza és sematikus metszete. Jól érzékelhető, hogy miként tekinthetünk – analóg módon – három hajós térként a két haránt irányú karzattal rendelkező templomokra, valamint arányaiban is tetten érhető a karzatok centralizáló szerepe.

A térformálás szempontjából – részben Bibó ellenében szólva – érzékelhető egy olyan mozzanat, mely a református liturgikus tér központosításán dolgozik. Leginkább a templomok mindkét végében elhelyezett karzatok bírnak olyan térmódosító hatással, mely által az általuk közre fogott központi tér még inkább centrálisnak hat. Úgy is gondolhatunk erre – immár Bibót hozva analógiaként – mintha a jól megszokott három hajós templomi elrendezést a téren belül 90-fokkal elfordítottuk volna, ami a figyelmet a központi, a teljes belmagasságot kitöltő térközre irányítja, annak arányait összenyomja (17. kép). A karzatok, különösen, ha megfogalmazásuk az egerpatakihoz hasonlóan tömör, sűrű (Fg. 7./K), vagy a zoltánival rokonítható, relief-szerű (Fg. 32./N), akkor egyféle térfalat képezve vizuálisan közelebb hozzák a belső tér haránt irányú térfalait.⁶⁵ A szentélyforma eltüntetésére is áldásos hatással van a haránt oldalon elhelyezett karzat.

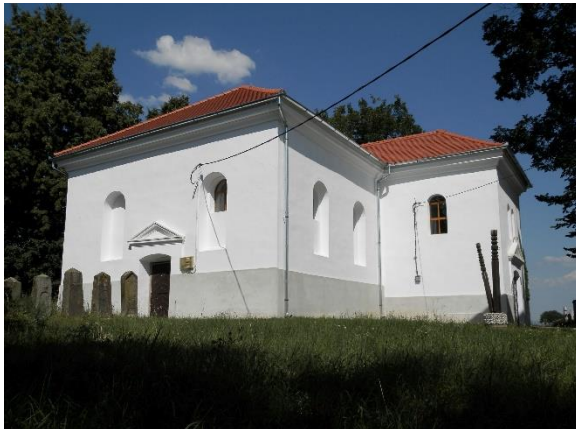
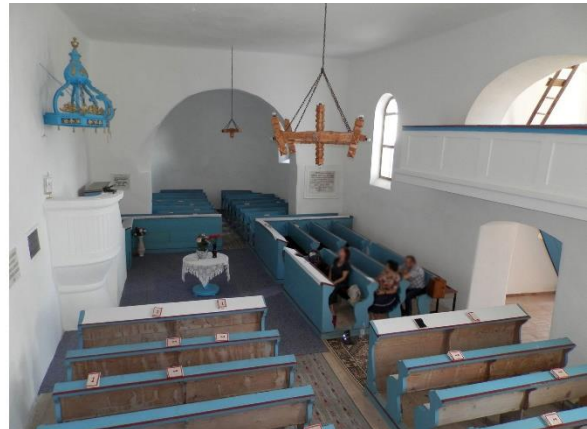
22. A rétyi ref. templom, melynek tömegformálásában és belső tereiben is tetten érhető a haránt irány használat, illetve annak hangsúlyozása. A déli épületbővítő karzatán található ülőhelyek is ennek bizonyítékai. (saját fotó)

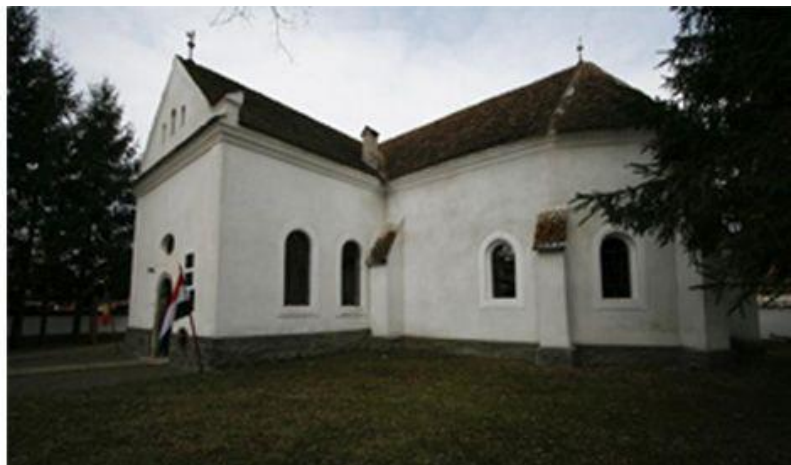
23. A köpeci ref. templom, mely a „T”-irányú használat egy karakteres példája. Tömegformája a rétyi templomhoz hasonló, a liturgikus térben viszont még markánsabb a haránt irányú használat. A templom a közeli Erdővidéken található.

Az imént felvázolt jelenség egyébként Sepsiszéken nem egyedülálló, sőt háromszéki református templomoknál több esetben megfigyelhető a „T” irányú templomhasználat. A rétyinél sokkal karakteresebb példái ennek a dálnoki református templom, melynek déli harangtornya aljában két szinten elhelyezve találunk padsorokat, valamint a köpeci református templom (23. kép), melyben a templomhajóval megegyező magasságú déli épületbővítmény jelöli ki a használat haránt irányú tengelyét. A déli bővítmények érdekessége továbbá, hogy oly erősnek bizonyult jelenlétük Háromszéken, hogy még a római katolikus templomokon is gyakran látunk hangsúlyos haránt irányú, a templom déli oldalán elhelyezett portikuszokat. Erre, vizsgált területünkön belül, példát a szentiváni római katolikus templom szolgáltat (24. kép). Belsőépítészeti megjelenése is inkább rokonítható a református puritanizmussal. E vidéken tehát a református templomépítészet fél évezred alatt képes volt visszahatni arra a templomépítészeti vonalra, melyből ered. Emiatt is keletkezhet olykor zavar erdélyi, illetve székelyföldi templomok elemzése során, hisz gyakran felekezetektől függetlenül, egyöntetű építészeti arculattal rendelkeznek a templomok. A kis felekezetek nem igyekeztek minden áron

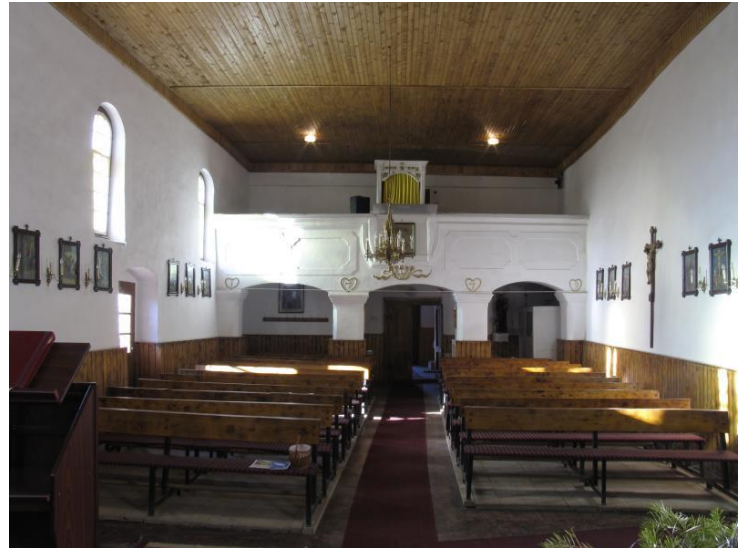
24. A szentivánlaborfalvi Keresztelő Szent János rom. kat. templom felvételeit figyelve jól látható a templombelső puritán kiképzése és a déli bejárat előtt található hangsúlyos épületbővítmény. Okkal feltételezhetjük tehát, hogy az eltérő felekezetek kölcsönösen hatottak egymás templomépítészeti szokásaira.

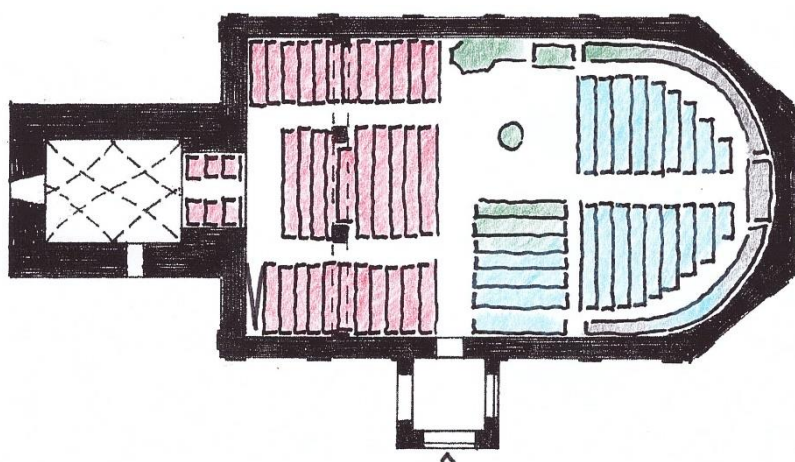
4./A (fent) – A bikfalvi ref. templom alaprajza és a templomi ülésrend vázlata

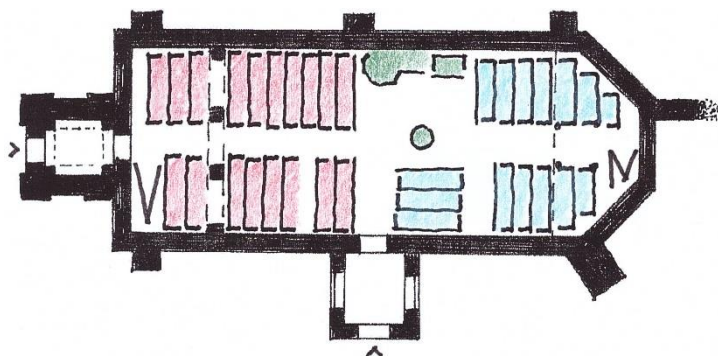
6./A (fent) – Az egerpataki ref. templom alaprajza és a templomi ülésrend vázlata

Például az egerpataki ref. templom kormeghatározása a tetőszerkezet szerkesztési módja alapján történt.

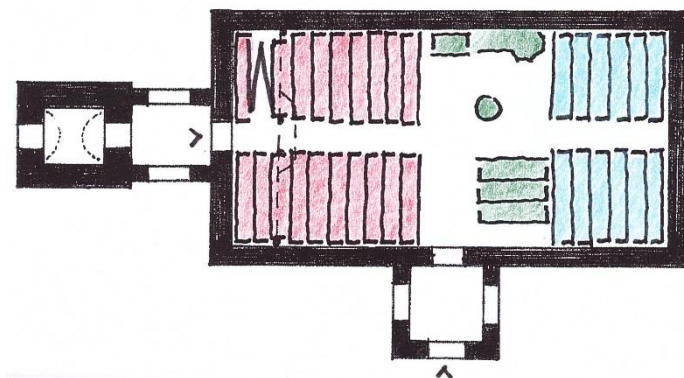
8./A (fent) – Az étfalvi ref. templom alaprajza és a templomi ülésrend vázlata

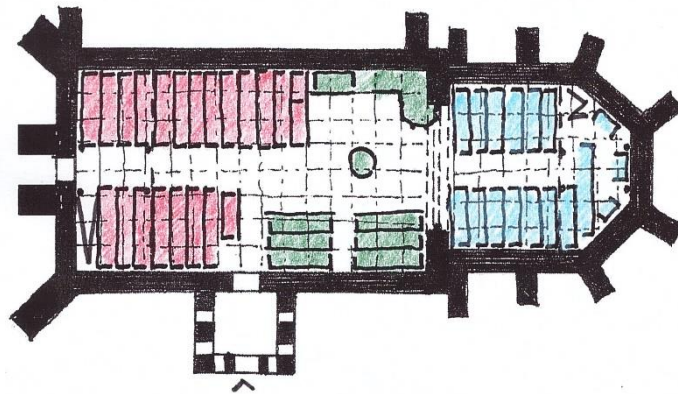
10./A (fent) – A gidófalvi ref. templom alaprajza és a templomi ülésrend vázlatja

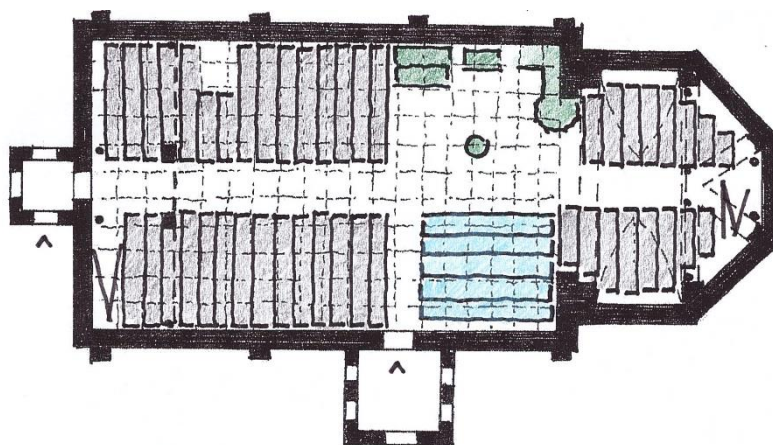
11./A (fent) – Az illyefalvi ref. templom alaprajza és a templomi ülésrend vázlatja

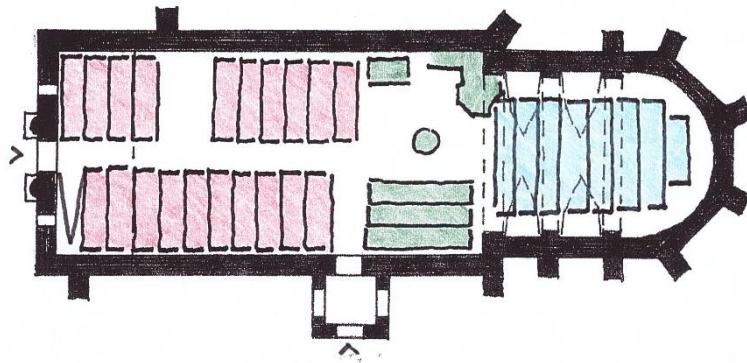
16./A (fent) – A lisznyói ref. templom alaprajza és a templomi ülésrend vázlata

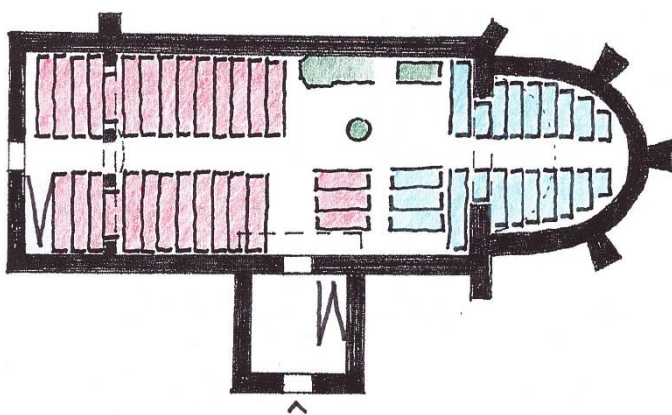
20./A (fent) – A rétyi ref. templom alaprajza és a templomi ülésrend vázlatja

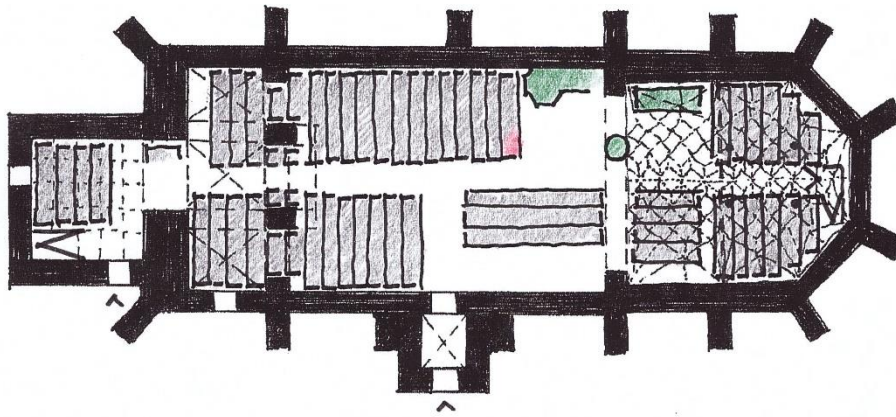
25./A (fent) – A sepsiszentgyörgyi ref. templom alaprajza

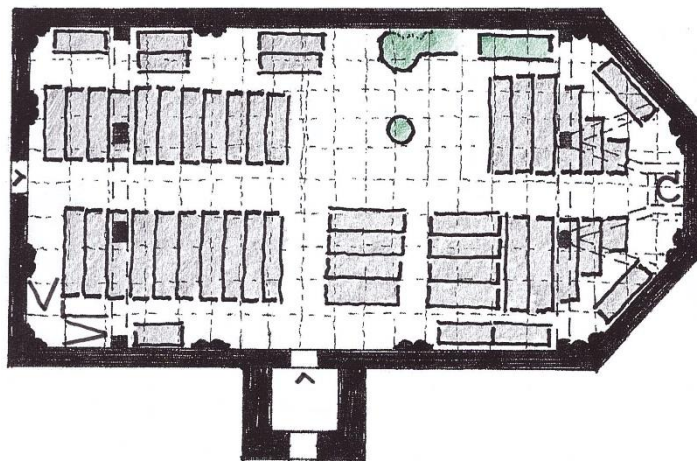
28./A (fent) – A szemerjai ref. templom alaprajza

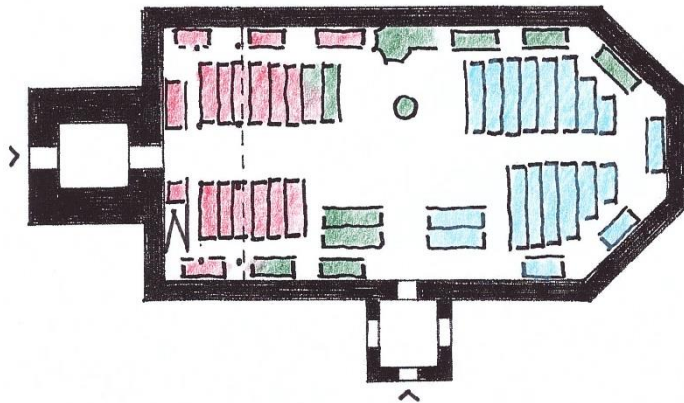
29./A (fent) – A szotyori ref. templom alaprajza és a templomi ülésrend vázlata

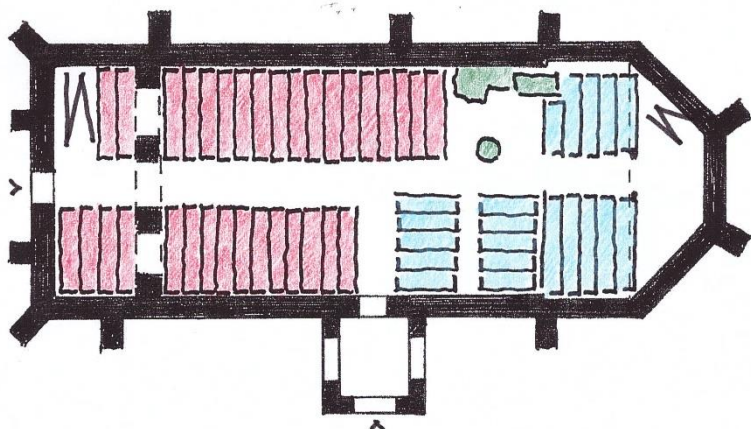
30./A (fent) – Az uzoni ref. templom alaprajza és a templomi ülésrend vázlata
