Budapesti Műszaki és Gazdaságtudományi Egyetem

A kerékpáros forgalom útkereszteződésekben történő átvezetési lehetőségeinek vizsgálata

készítette:
Greksa Bence

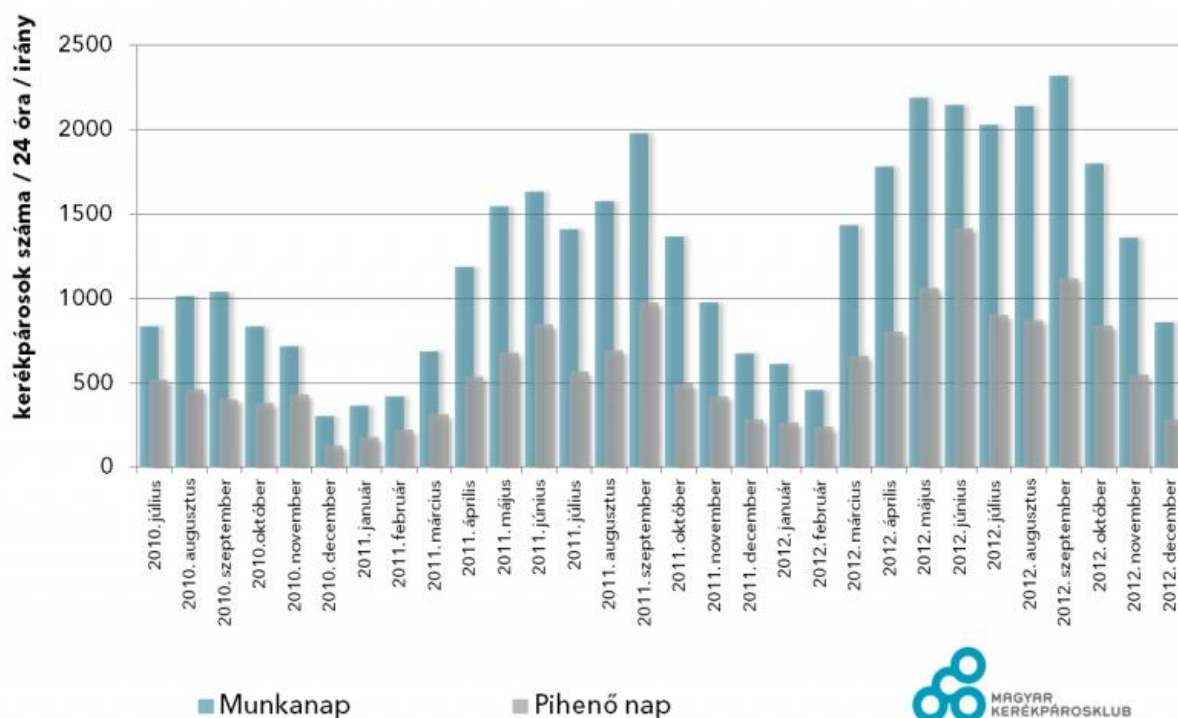
Múzeum körüti kerékpársáv átlagos napi forgalma [egy irányban]

1. diagram Múzeum körüti számláló adatai (forrás : <http://kerekpárosklub.hu/szamlalo-eredmenyek>)

Az 1. diagram szemlélteti a Múzeum körüti számláló által mért adatokat, melyen látható, hogy évről évre nő a kerékpáros forgalom az Astoria irányában, így a csomóponti átvezetések szerepe ezen a szakaszon folyamatosan nagyobb és nagyobb súllyal bír.

Az Astoria kerékpáros forgalmát Kálvin-tér – Deák Ferenc tér irányban a korábban már bemutatott Múzeum körüti kerékpáros számláló reprezentálja. Mint ahogy az 1. diagramon is látható, az Astoriára érkező kerékpáros forgalom évről-évre növekszik. A növekvő kerékpáros forgalom az Astoriához érve a kerékpársáv megszűnésével a jobbra kanyarodó sáv belső szélén felfestett nyílt kerékpáros nyomon folytathatja útját. A kerékpáros sáv végének kijelölése azért ezen a ponton történt, mert amennyiben a kereszteződésig el lenne vezetve, akkor annak a csomóponton átérve is folytatódnia kellene, viszont ezt a területi adottságok nem engedik, mert a csomóponton átérve a 3 forgalmi sáv leszűkül 2 x 3m széles forgalmi sávra.

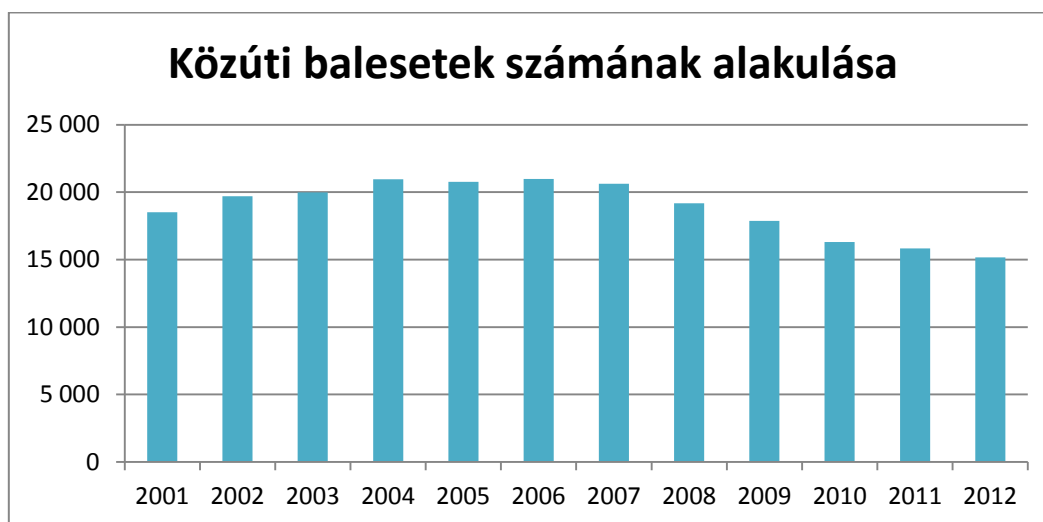
A Központi Statisztikai Hivatal mérései alapján megfigyelhető, hogy 2001 és 2012 között a közúti balesetek száma a 2006-os évig növekedett, majd 2012-ig folyamatosan csökkent.

4. diagram Közúti balesetek számának alakulása (forrás: [4] alapján saját készítésű diagram)

Az 4.-5. diagramok vizsgálata alapján feltételezhető, hogy van összefüggés a kerékpárosok számának növekedése és a kerékpárosok által okozott közúti balesetek számának növekedése között.

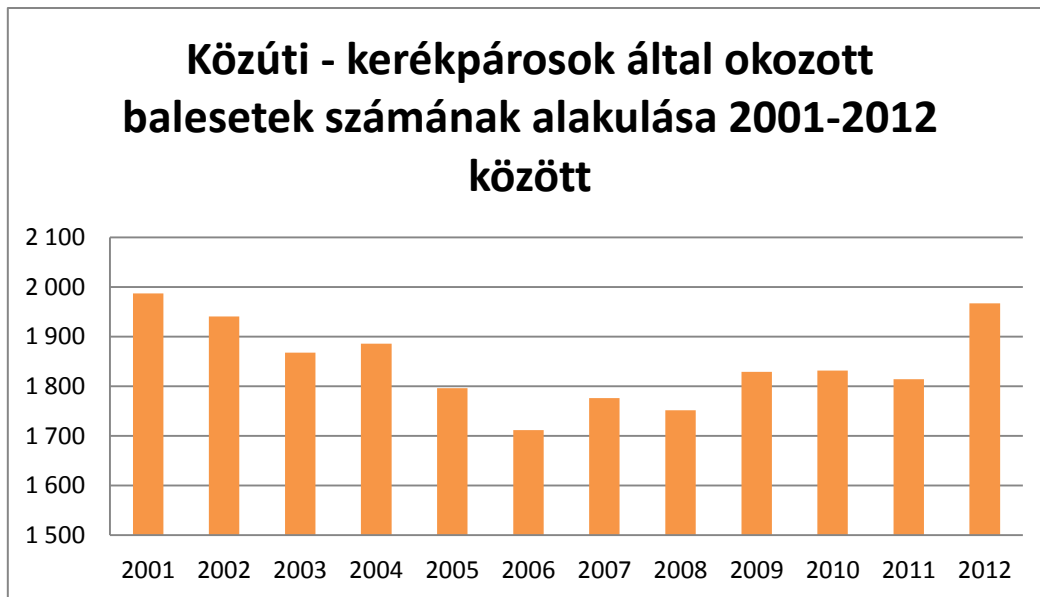
A kerékpárosok által okozott személyi sérüléssel járó közúti balesetek számának alakulását 2001-2012 között az 5. diagram szemlélteti.

5. diagram Személysérüléssel - kerékpárosok által okozott közúti balesetek számának alakulása (forrás: [4] alapján saját készítésű diagram)

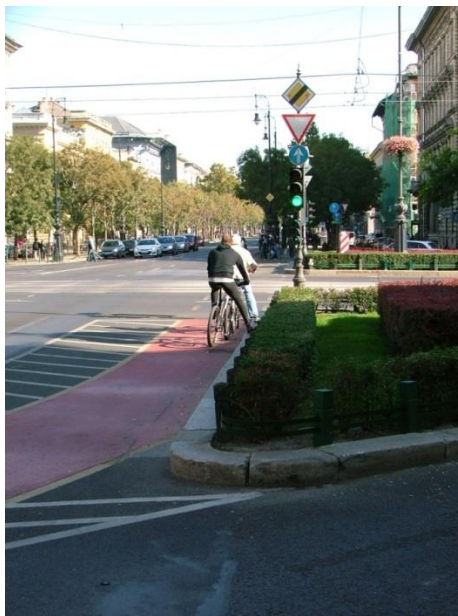
Törekedni kell arra, hogy az adott kereszteződésbe érkező kerékpárosoknak piros jelzés vagy elsőbbség adási kötelezettség miatt ne kelljen leszállniuk a kerékpárról, csak ha azt forgalombiztonsági okok indokolják. [6] Számos helyen ezt úgy oldják meg, hogy az útpadka magasságát megemelik a kényelmes megállás érdekében, vagy kapaszkodásra alkalmas korlátot építenek a megállási hely mellé. Mindezen megoldások segítik elő a kerékpárosok gyors elindulását szabad jelzés esetén. Ezen megoldások közül az útpadka megemelésére jó példa az Andrassy úton az Oktogon kereszteződésében a kerékpáros sáv melletti viszonylag magas padka, melynél a kerékpárosok kényelmesen támaszkodhatnak a zöld jelzésre várva.

2. ábra Az Andrassy út és az Oktogon kereszteződésénél található támaszkodásra alkalmas padka (forrás: saját fotó)

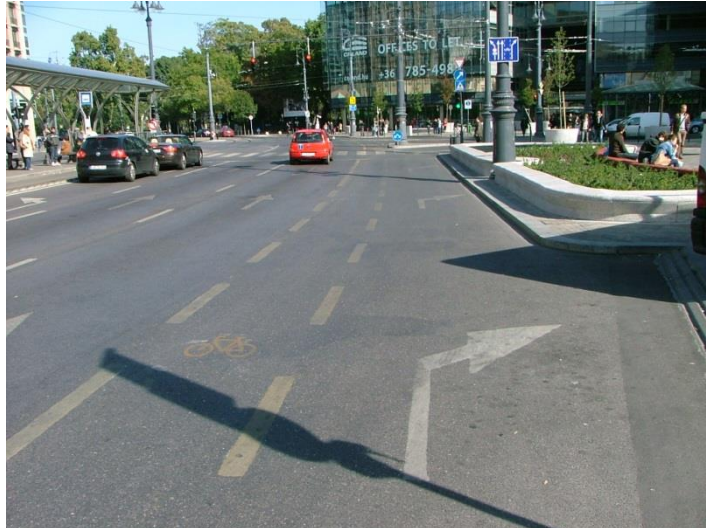
4. ábra Kálvin tér: egyenesen haladó kerékpáros sáv a kanyarodó forgalmi sáv szélén felfestve (forrás: saját fotó)

A 4. ábra a Kálvint téren felfestett egyenesen haladó kerékpáros sávot ábrázolja, mely a jobbra kanyarodó forgalmi sáv belső szélén helyezkedik el. Ezen kerékpáros sáv kialakítását az adott útvonalon haladó jelentős mértékű kerékpárforgalom indokolta, és persze jelentős szerepet játszottak a környezeti adottságok, amelyek ezen formában biztosítottak elegendő helyet a létesítésre.

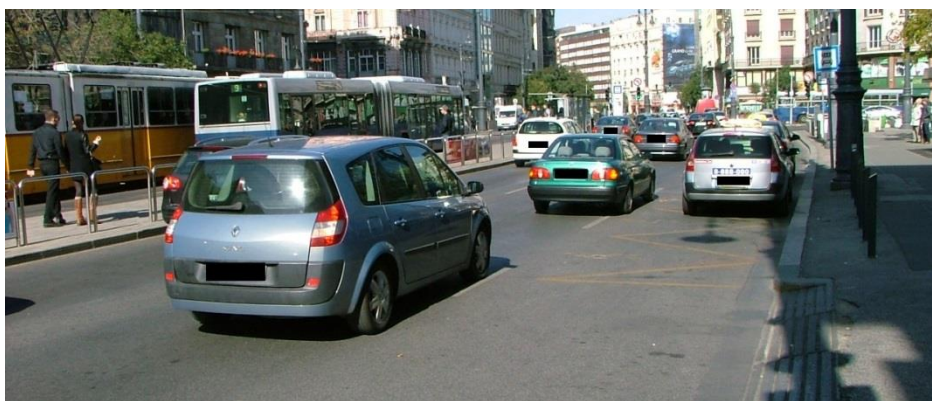
A kerékpáros sáv megszűnésétől a jelzőlámpa vonalában található megállási helyig két konfliktuspont alakulhat ki. Az első közvetlen a kerékpáros sáv megszűnése után egy személygépjárművek számára fenntartott parkoló ki-be járata, majd közvetlenül mögötte a kanyarodó sáv kezdeténél található egy várakozóhely 3 taxi jármű számára. A kerékpárosok egyik fő veszélyforrása a parkoló jármű, mert nem lehet tudni mikor szeretne valaki hirtelen kiszállni belőle anélkül, hogy előtte a tükörbe pillantana. Nem beszélve a taxi megállóhely után közvetlenül az egyenesen haladó forgalmi sávból a jobbra kanyarodó forgalmi sávba átsoroló járművekről, melyek újabb veszélyforrást jelentenek a kerékpárosok számára. A 7. ábra szemlélteti az egyik általánosan kialakuló szituációt, mikor a taxis megállóhelyen várakozó járművek mellett már az egyenesen haladó jármű vezetője megkezdi a besorolást a balra kanyarodó sávba.

10. ábra Taxi várakozó hely az Astorián a kanyarodó sávban (forrás: saját fotó)

A legnagyobb problémát véleményem szerint a Kálvin tér irányából haladva a kerékpáros nyom rendezetlen felfestése és a kijelölt taxis várakozóhelyen álló járművek, a Deák Ferenc

tér irányából érkező a kanyarodó sávban szabálytalanul egyenesen továbbhaladó gépjárművek okozzák. Tehát a taxis várakozó hely megszüntetésével, esetlegesen a járdán való kijelölésével (ugyanis a járdán is van elegendő hely a taxik számára ezen az oldalon) a kerékpárosokra leselkedő konfliktuspontok száma csökkenhetne. A kerékpáros nyom ideális, egyenes vonalú felfestésével kevésbé lenne zavaró a járművek, illetve kerékpárosok számára. Végül a Deák Ferenc tér felől a kanyarodó sávban egyenesen tovább haladók szankcionálásával, vagy akadály kihelyezésével (amely mellett a kerékpárosok elférnek) a kerékpáros átvezetések biztonsága növekedhetne.

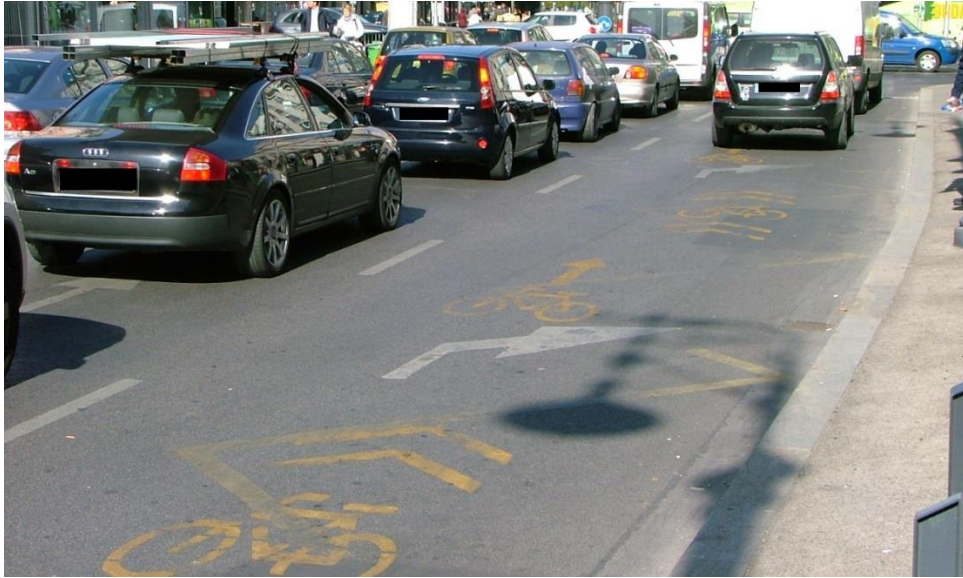
Jelentős problémát okoz ezen szakaszon a kerékpáros piktogramok felfestése, ugyanis jelen helyzetben az egymást követő piktogramok között legalább 40-50 cm eltolás van, ezzel megtévesztően hatva mind a kerékpárosokra, mind a járművezetőkre.

11. ábra A kanyarodó sávban felfestett kerékpáros piktogramok „összevisszasága” (forrás: saját fotó)

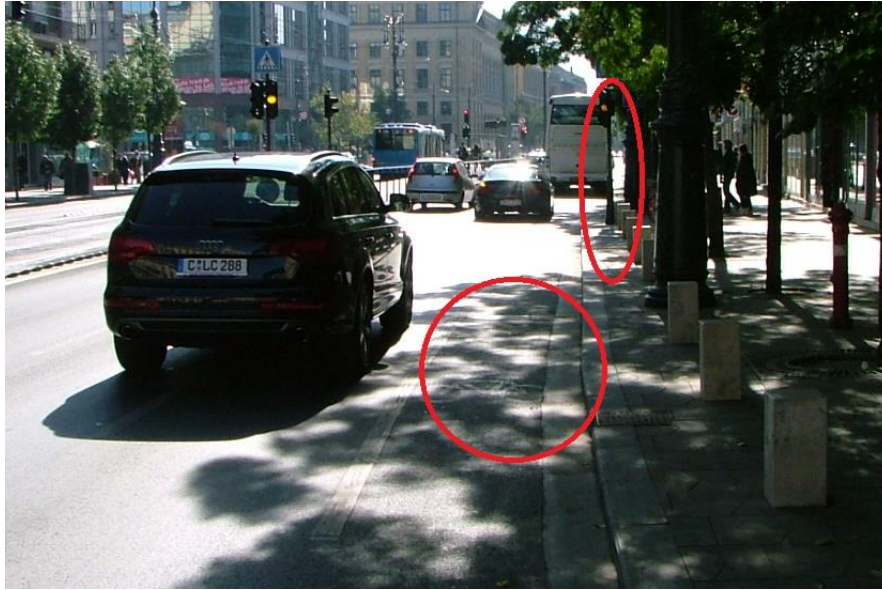
A Deák Ferenc tér irányából a csomóponthoz közeledve a kerékpáros sáv szintén megszűnik, viszont a megszűnésével a kerékpárosoknak elsőbbségadási kötelezettsége van a gépjárművekkel szemben, mert a területi viszonyok miatt az úttest leszűkül, így a kerékpárosoknak fonódniuk kell a gépjármű forgalommal. A forgalmat ezen irányban 2 sáv bonyolítja le, egy egyenesen haladó-, illetve egy jobbra kanyarodó forgalmi sáv. A kerékpáros forgalom számára a kerékpáros nyom a kanyarodó sávban van kijelölve, viszont a kerékpárosok jelentős része piros jelzés esetén a két sáv között előre sorol.

12. ábra A Deák Ferenc tér felől érkező kerékpáros sáv a csomópont előtti jelzőlámpa vonalában megszűnik (forrás: saját fotó)

A konfliktus pontot ezen irányban az jelenti, hogy a kanyarodó sávban haladó gépjárművek jelentős része nem veszi figyelembe a KRESZ előírásait, és egyenesen halad tovább, így a kanyarodó sávban szabályosan egyenesen haladó kerékpárosokat zavarja. Ennek az lehet az oka, hogy mielőtt a kereszteződésben a jelenlegi forgalmi rendet kialakították, ebből a sávból egyenesen is tovább lehetett haladni, és az új forgalmi rend létrehozásakor nem történt olyan területi változás, amely az egyenesen való továbbhaladást meggátolná.

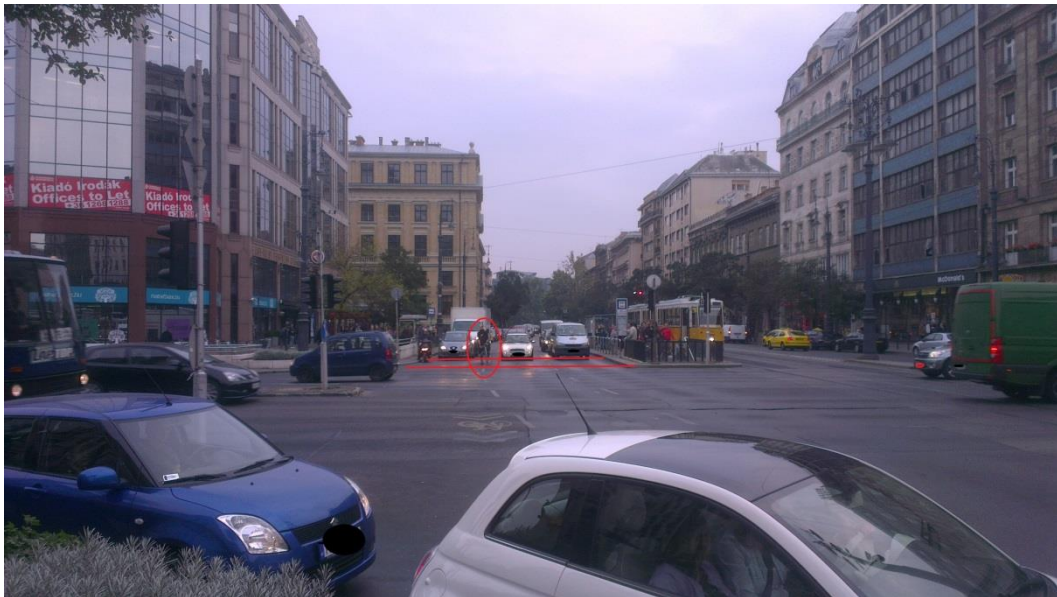
Az elmúlt időszakban heti több alkalommal megfigyeléseket végeztem a csomópontban, mely megfigyelések főként a kerékpárosok viselkedésének, közlekedési szokásainak, kerékpáros nyom használatának megfigyelésére irányultak. Azért éreztem szükségét a megfigyeléseknek, mert úgy vélem, hogy az átvezetések kialakításánál tisztában kell lenni a közlekedési szokásokkal is. Arra lettem figyelmes, hogy a kerékpárosok zöld jelzés ideje alatt a Kálvin tér – Deák tér irányban kellően kihasználják a kerékpáros nyom által kijelölt útvonalat, míg piros jelzés esetén a kerékpárosok csaknem háromnegyed része nem a kijelölt megállási vonal

mögött áll meg, hanem kigurul egészen a kereszteződés vonaláig, hogy még a járműoszlop indulása előtt tudjon indulni. A szabálytalanság elkövetésére egyrészt azért szánják rá magukat, hogy a kereszteződésen áthaladva még a járműoszlop előtt be tudjanak sorolni a gépjármű forgalmi sávba, másrészt pedig azért, mert a kanyarodó és az egyenesen haladó forgalmi sáv között nincs elegendő hely a kényelmes megállásra.

13. ábra Megállási vonal előtt szabálytalanul megálló kerékpáros az Astorián (forrás: saját fotó)

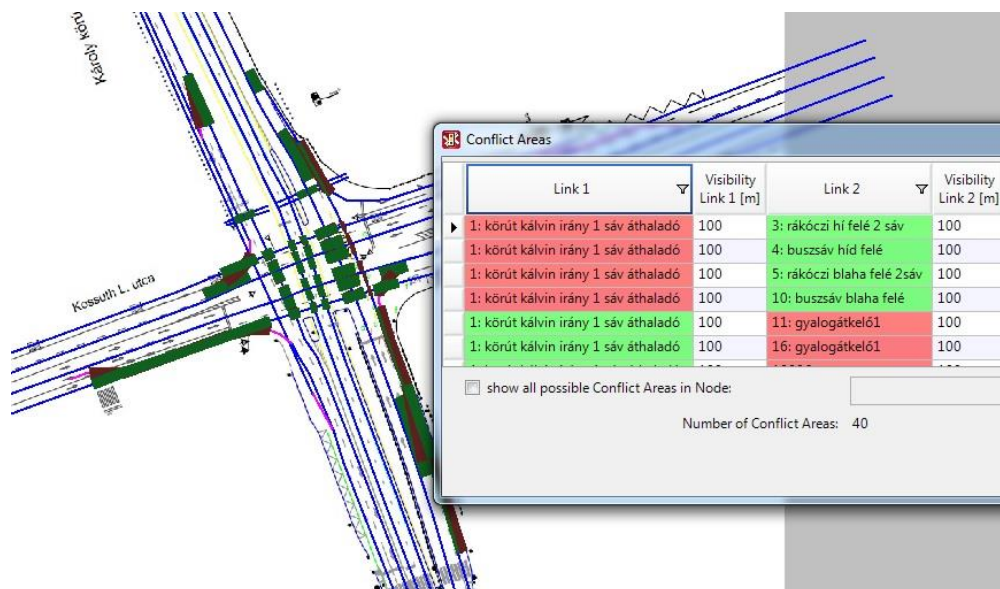
A szimuláció felépítését a forgalmi sávok felvételével kezdtem, ehhez segítségemre voltak a BKK Közúttól kapott helyszínrajzok, melyekről pontos térbeli adatokat szolgáltatottak a csomópontról. Ezután definiálni kellett a forgalmi sávok között lévő kapcsolatokat, a konfliktuspontokat, illetve az elsőbbségi viszonyokat.

14. ábra Konfliktuspontok megadása a VISSIM-ben (forrás: saját készítés)
