Budapesti Műszaki és Gazdaságtudományi Egyetem
Villamosmérnöki és Informatikai Kar
Villamos Energetika Tanszék

**FAM KÖTELEK ÁTÍVELÉSÉNEK
FIZIKAI HÁTTERE ÉS
SZABVÁNYOS VIZSGÁLATAI**

TDK-dolgozat

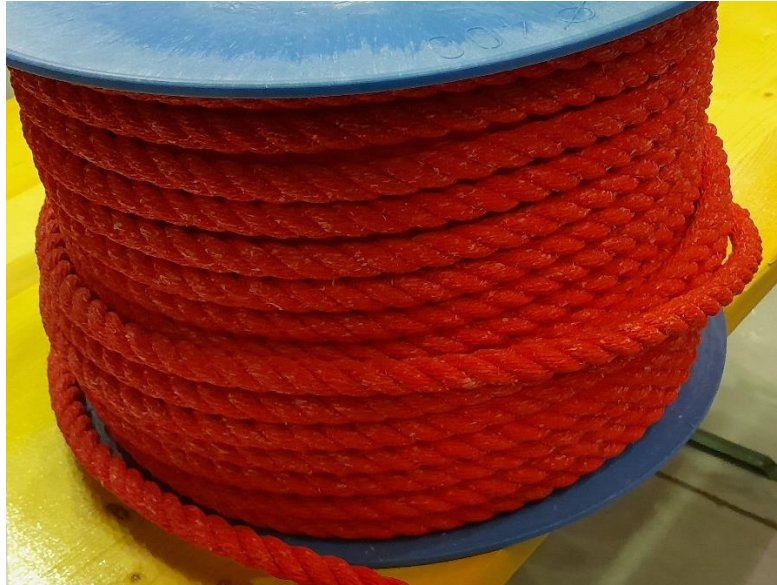
2. ábra Viaszos bevonatú FAM-kötél

A kötelek gyakran rendelkeznek bevonattal (coating), ami például viaszos anyag lehet. Ez a bevonat egyes esetekben vízben oldódó, és végső formájában szilárd vagy akár folyékony bevonatként van jelen az elemi szállakon. Olyan kötelek is elérhetőek, melyek hőre lágyuló műanyag külső réteggel (thermoplastic outer jacket) vannak ellátva. A kötelek szigetelési ellenállása nagyon magas, több 10 G Ω feletti is lehet.

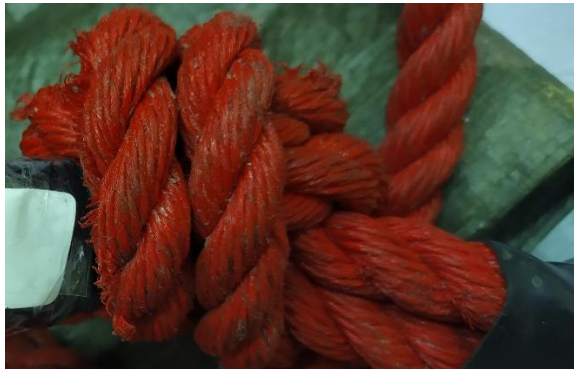
10. ábra FAM-kötél végződésénél felületi sérülések

A szigetelőkötelek villamos és mechanikai állapotát több tényező is gyengítheti. A hőigénybevétel elsősorban a kötélre és kötélbe kerülő vezetőképes anyagoktól függ, hiszen az ezekben folyó áram hőhatást fejt ki. [14] Így ezáltal a kötél mechanikai állapotát nagymértékben a kötél szerkezet határozza meg, hiszen ha a szerkezet miatt több vezetőképes anyag tud a kötél elemi szálain megmaradni, akkor nagyobb mértékű hőigénybevétellel és annak következményeivel lehet számolni.

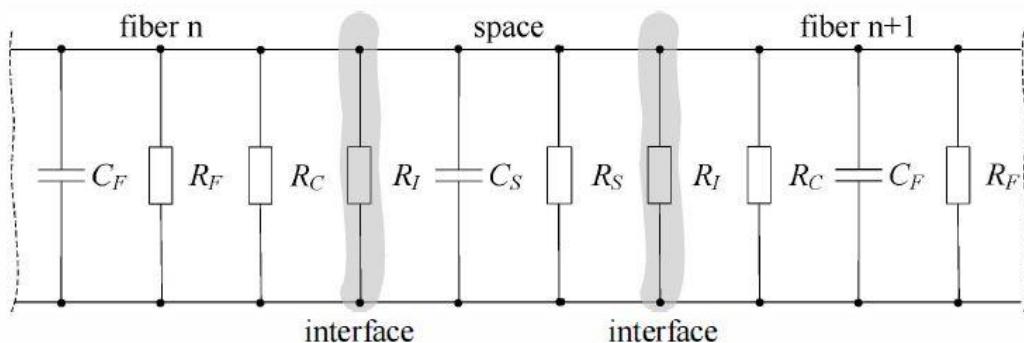
11. ábra Pázmás felépítésű szigetelőkötél RC ekvivalense [14]

Pampel 2014-ben [14] egy egyszerűsített RC-modellt alkotott meg az elemi szálakból pászmaiba összeálló kötelekből, mellyel az átívelési folyamatokat könnyebben lehet leírni. Ezekhez Lissajous-ábrák is társíthatóak, melyek megkönnyítik a kiértékelést. Kiemeli, hogy ennek segítségével megmutatható, hogy a szigetelő felületen elhelyezkedő folyamatos vezetőképes utak (szennyeződés, nedvesség) vezetnek a legerősebb hőigénybevételhez.

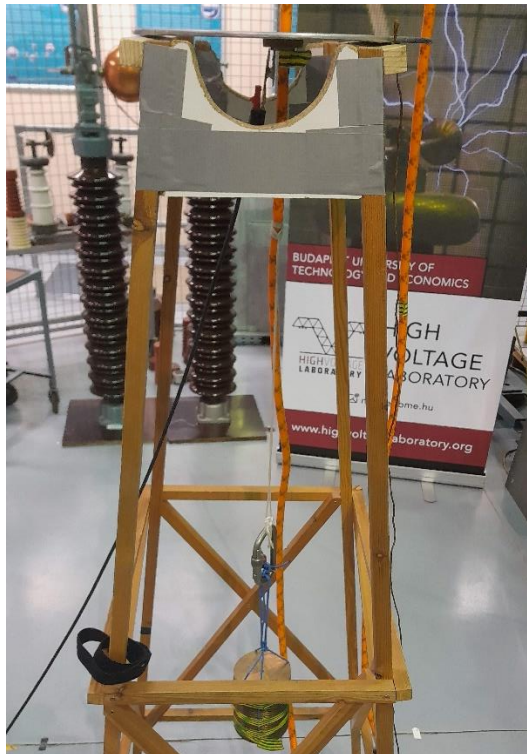
15. ábra IEC 62192 szerinti elektródelrendezés

A mérési elrendezés az alábbi ábrán látható:

Minden kötélén 10 különböző pozícióban végeztem el a feszültségpróbát és a szivárgó áram mérését, miután az üresjárásban megmértem a kapacitív módon csatolt szivárgó áramot. Mind a 6 mintadarab esetén sikeres volt: a vizsgálat átívelés nem történt és a $10 \mu\text{A}$ határérték alatt volt minden mérési pontban a szivárgó áram.

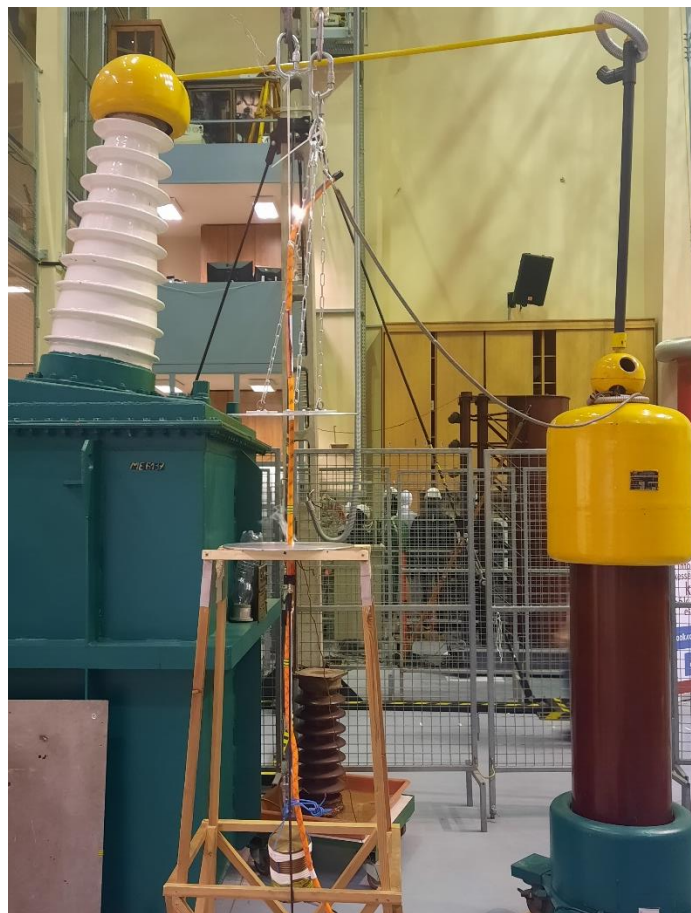
16. ábra K6 mintadarab átütése

A K5 mintadarab megfelelt minden szempontból, azonban a K6 esetén átívelés 33 kV-on. Azonban ez nem az elektródközben történt, hanem a kötél végződése előtt. Ez nagy valószínűséggel azért történt így, mert a végződés visszahajtása a szemes kialakításra varrott technikával történt, ahol képes volt a kötél belsejébe beszivárogni a nedvesség a vizes kondicionálás során. ennek következtében átütés is történhet a külső és belső réteg között, nem csak felszíni átívelés.
