Budapesti Műszaki és Gazdaságtudományi Egyetem
Villamosmérnöki és Informatikai Kar
Villamos Energetika Tanszék

Szalai Merse

HIBAHELYEK KIMUTATÁSA
KISFESZÜLTSGŰ KÁBELEKEN
TERHELÉS MELLETT

BUDAPEST, 2022

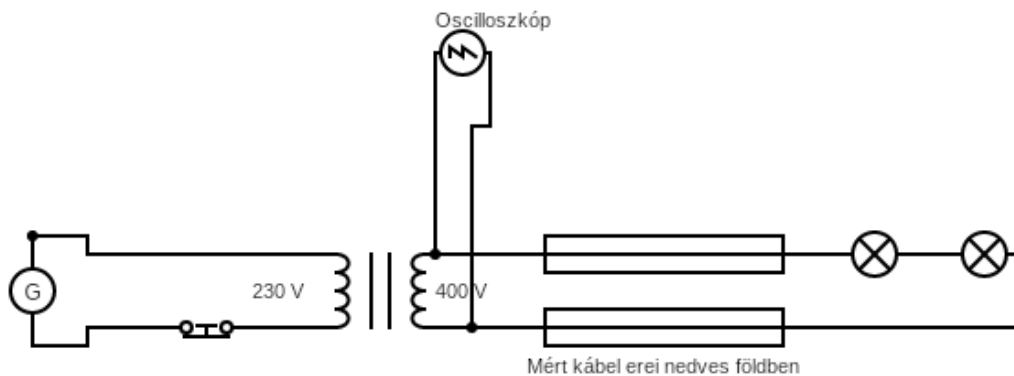
3. ábra - Mérési elrendezés sematikus ábrája

A vizsgálataimat nem a hálózaton végeztem el. A mérésben egy 230/400 V-os leválasztó transzformátor biztosítja a hálózattól való galvanikus elválasztást. Ezáltal a mérést érintésvédelmileg kicsit biztonságosabbá téve. Amennyiben a kábeleken kialakított hibahelyen zárlat alakulna ki egy kismegszakító került elhelyezésre, hogy ezt a zárlatot megszakítsa amennyiben létrejönne. A mérőeszközeink nem tudnak 3 fázison mérni ezért kényszermegoldásként a transzformátorunk egyfázisú feszültség kimenete egyezik meg a háromfázisú vonali feszültséggel. Az előző évből tanulva a méréseket már nem végeztem el fázisfeszültségen, hiszen azon a feszültség szinten még nagyon komolyan esőztetett esetben sem alakultak ki említésre méltó áramimpulzusok az átívelések hatására.

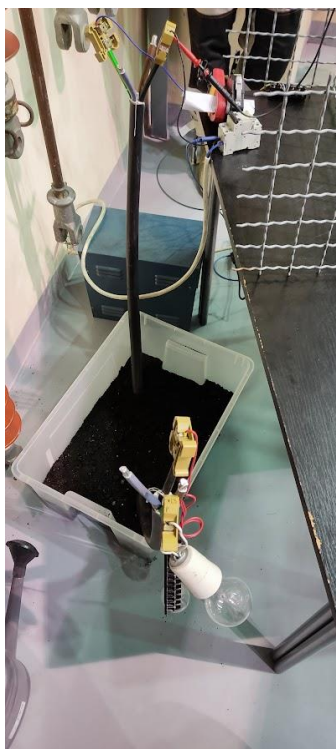
4. ábra - Mérési összeállítás a Nagyfeszültségű Laboratóriumban

A 4. ábra megtekinthető a mérési összeállítás, a kábel egy viszonylag kis része került bele a földbe. Azonban ez is elegendő méréseim helyes teljesítéséhez, hiszen a kialakított hibahelyek eseté mindig ügyeltünk arra, hogy azok a földben legyenek.

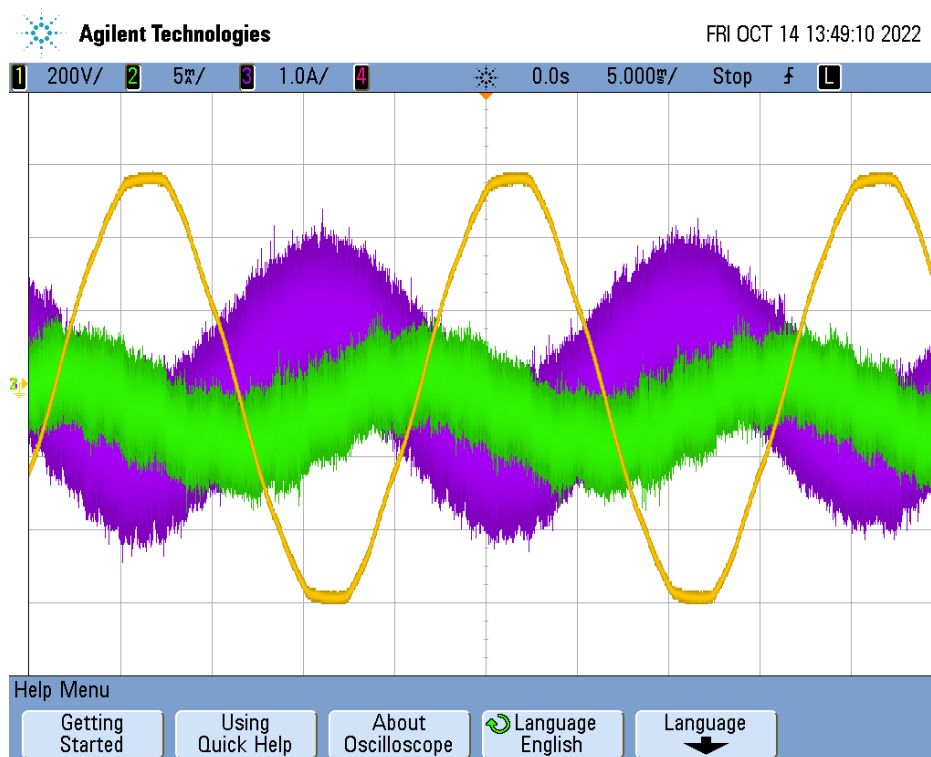
5. ábra - Hibamentes kábelben hagyományos izzólámpa

Az oszcilloszkópos képen a sárga szín jelöli a kábelben eső feszültséget, a zöld szín a nagyfrekvenciás áramkomponenst, míg a lila szín jelöli a kisfrekvenciás áramkomponenst. Az áramgörbék viszonylag nagy zajjal terheltek, az alapjelre az

áramváltó lakatfogók általános zaja ül rá, mivel ezeket a lakatfogókat nem tudtuk elzárni egy Faraday-kalitkába, hogy csökkenteni tudjuk a külső zavaró hatásokat.

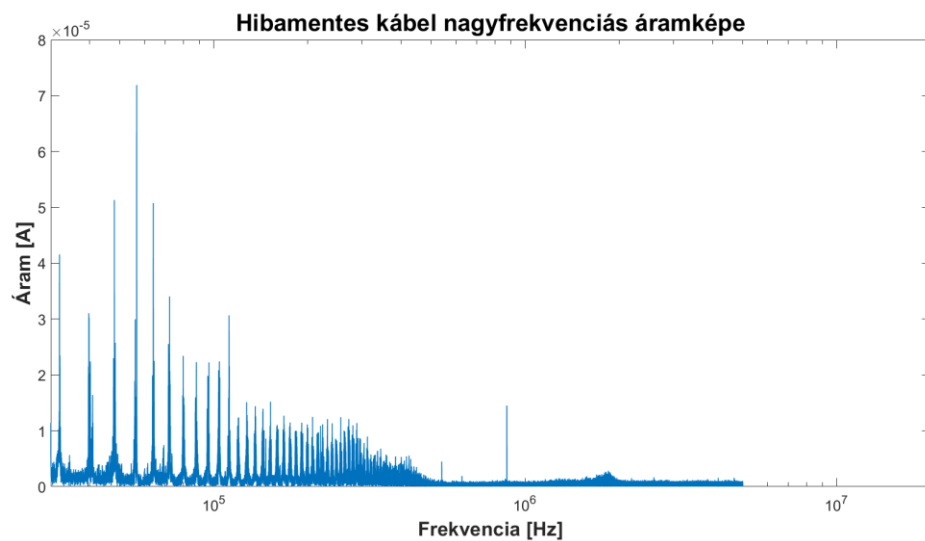
8. ábra - Hagyományos izzó nagyfrekvenciás árama

A nagyfrekvencián is megjelenik az 50 Hz-es áram felharmonikusain kisebb amplitúdóval áramok, viszont ezek nagysága egyszerűen elenyésző az 50 Hz-es alapharmonikuson mérhető áramhoz képest.

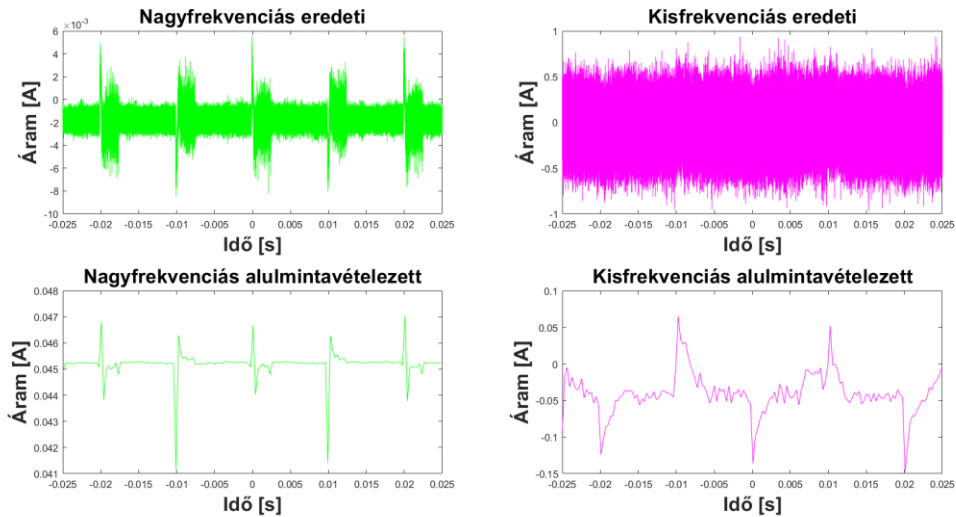
10. ábra - 4 W teljesítményű LED áramának időképe alulmintavételezés előtt és után

A 10. ábra látható a mért oszcilloszkópos jelalaknak az alulmintavételezés előtti és utáni állapota. Ahogy korábban már említettem, a LED-ek áramfelvétele nem lineáris. Tulajdonképpen egy dióda, amely fényt bocsát ki. A háztartásokban használt LED égők különböző teljesítményvezérlő automatikával vannak ellátva ezek befolyásolják az általuk felvett áramot. A 10. ábra az olvasható le, hogy az eredeti áramok nagyon sok zajjal terheltek nagyfrekvenciás esetben ez a zaj még nem nyomja el a milliamper nagyságrendű LED áramát, ezzel szemben kisfrekvenciákon a zaj elnyomja a számomra hasznos jelet. Az előszűrés és alulmintavételezés után mind a nagyfrekvencián mind pedig kisfrekvencián megjelenik a LED-re jellemző áramkép.

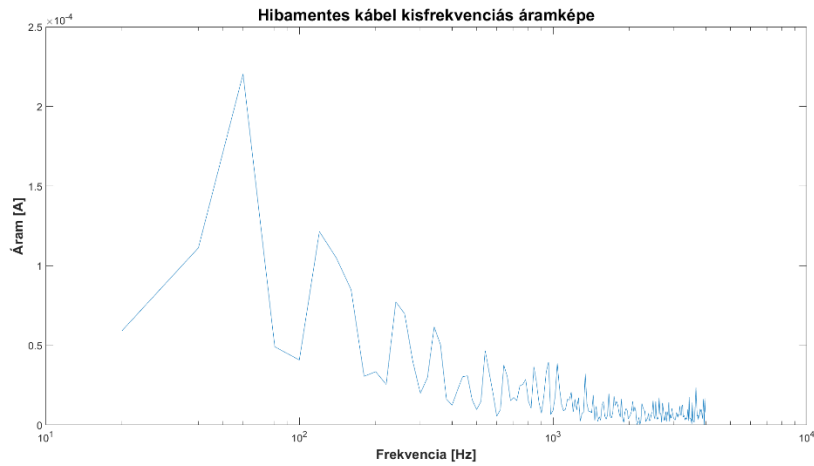
11. ábra – A LED-ek áramának kisfrekvenciás spektruma

A 11. ábra a hibamentes kábelen elhelyezett kisfrekvenciás spektrumát szemlélteti a LED-nek. A LED 50 Hz-en és annak felharmonikusai esetén produkált legalább milliamperes nagyságrendű áramimpulzusokat. Érdeemes megjegyezni, hogy a páratlan felharmonikusok kisebbek, míg a páros felharmonikusok rendre nagyobbak. A 12. ábra mutatja, hogy nagyfrekvencián is jellegzetes, hogy mely amplitúdókon hoz létre nullától különböző értékű jeleket. Azonban ezen jelek már mikroamperes nagyságrendben vannak csak, amelyet az okosmérő már biztosan nem tudna érzékelni.

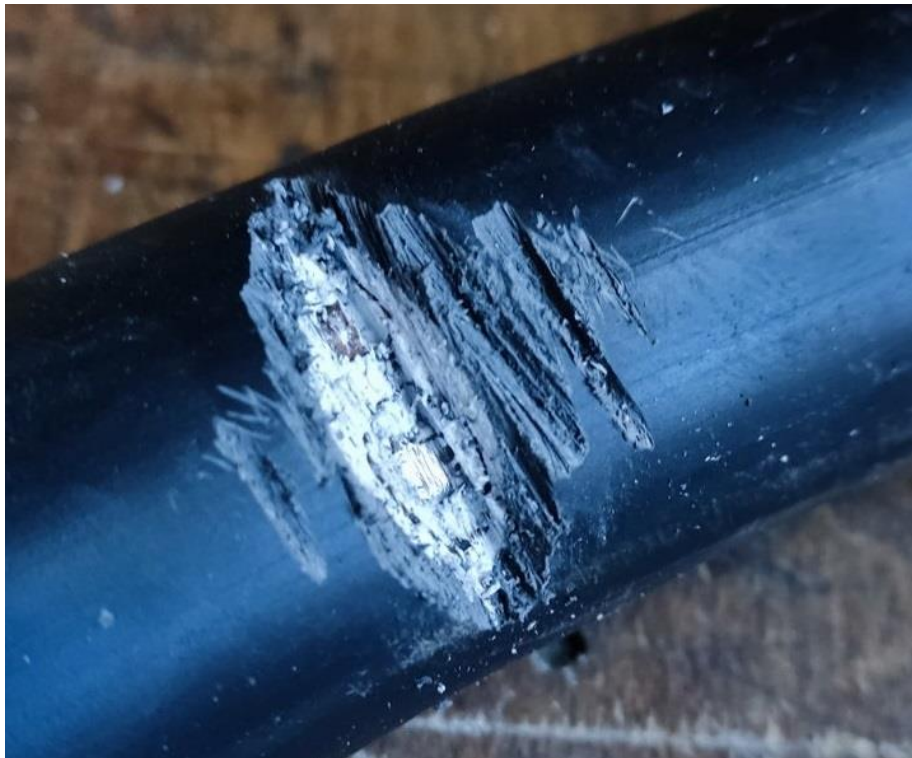
15. ábra - Mesterségesen létrehozott hibahely

A kábeleken a sérülések kialakítása során igyekeztem minél inkább olyan mesterséges sérülést létrehozni, ami kialakulhat egy ilyen kábelen talajmozgató munkálatok során. Ameddig a hibahely nem éri el a kábel valamelyik vezetőjét addig a szigetelés legvékonyabb rétege is képes megvédeni a vizsgált mintát az átívelések kialakulásától. Így minden esetben két vezető eret vágtam meg úgy, hogy biztosan megsérüljön a fém vezetőréteg is.

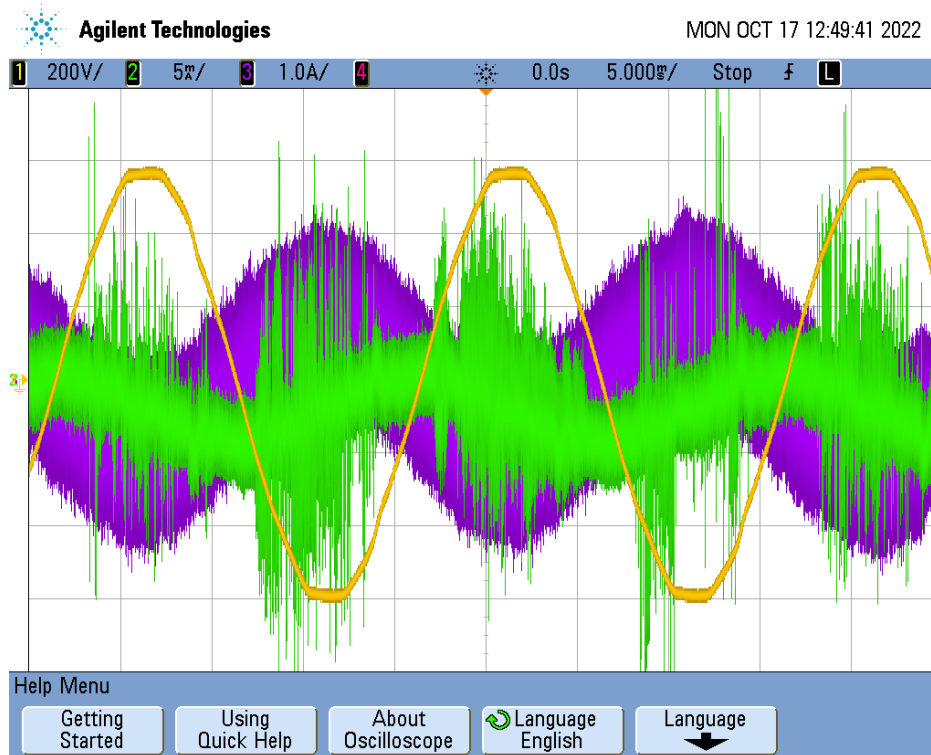
16. ábra - Hagyományos izzóval terhelt hibás kábel oszcilloszkópos képe

Hagyományos izzó használata esetén az oszcilloszkóp nagyfrekvenciás áramképén tökéletesen láthatóak a kisülések által gerjesztett áramimpulzusok. Azonban a kisfrekvenciás jelről ez nem mondható el. Ezt a 16. ábra mutatja.

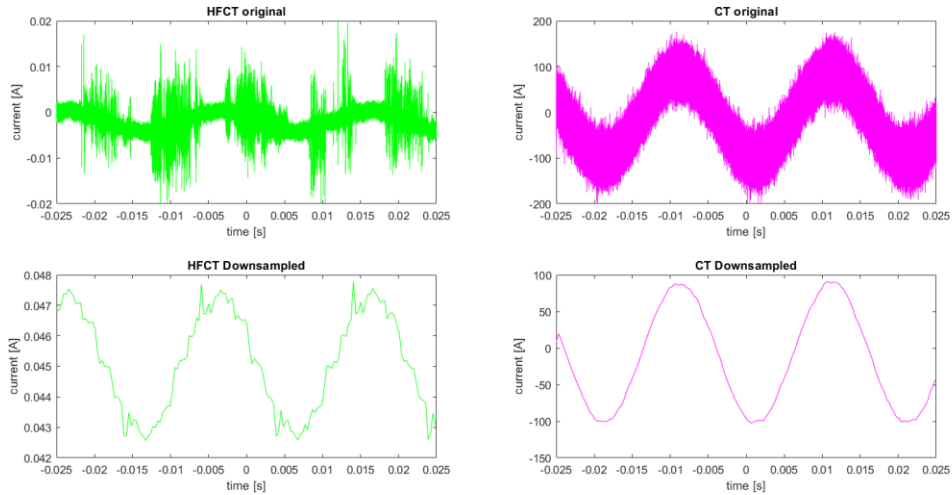
17. ábra - Hagymányos izzóval terhelt hibás kábel áramának időképe alulmintavételezés előtt és után

Az ábra jól mutatja, hogy alulmintavételezés után, nem meghatározhatóak a kábelen lévő hibahely által okozott impulzusok. Egy-egy kiugró impulzus megtalálható a zöld színű nagyfrekvenciás áramon, viszont a referenciamérés során is tapasztalható volt, hogy zajos a jel. Így nem eldönthető, hogy időtartományban képes észlelni az okosmérő a hibát.

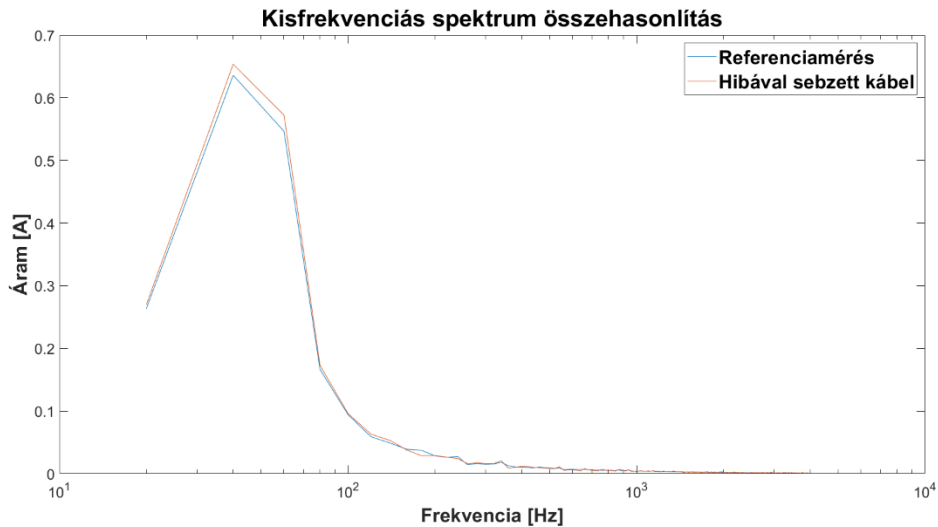
18. ábra - Kisfrekvenciás spektrum összehasonlítása hagyományos izzó esetén

Frekvenciatartományban is vizsgáltam a kábelen átfolyó áramokat. Kisfrekvenciás esetben az izzólámpának az alapharmonikusa a mérések folyamán nem változott számottevően ez látható, a 15. ábrán. A mérések folyamán az alapharmonikus értéke megnövekedett általában 10-20 milliamperrel, az első felharmonikus értéke nagyjából 30 milliamperrel növekedett meg a hibás kábeles esetekben.

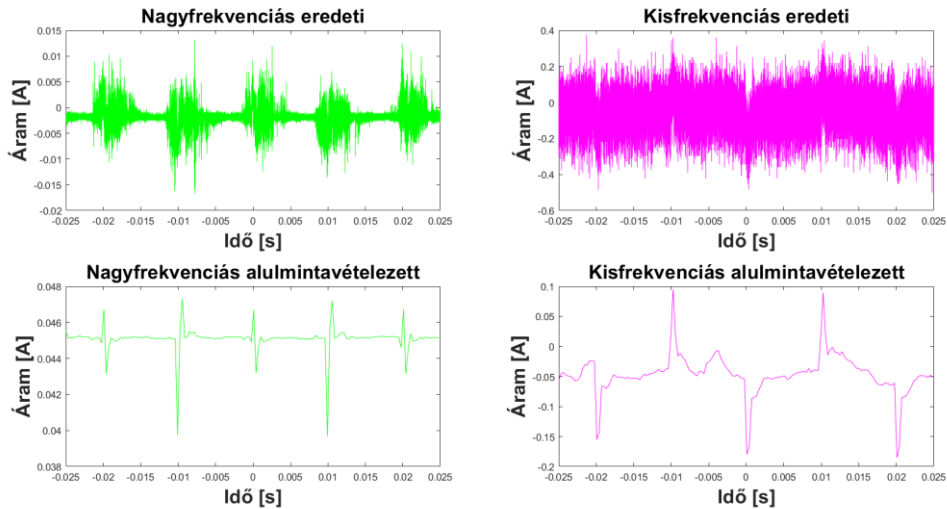
21. ábra – LED Alumintavételezés előtt és után

Ebben az esetben is elvégeztem az alulmintavételést. Erről az a következtetés vonható le, hogy az alap árama LED-nek annyival nagyobb, hogy sem nagyfrekvenciás esetben sem pedig kisfrekvenciás esetben nem állapítható meg időtartományban az, hogy a kábelen hiba található.

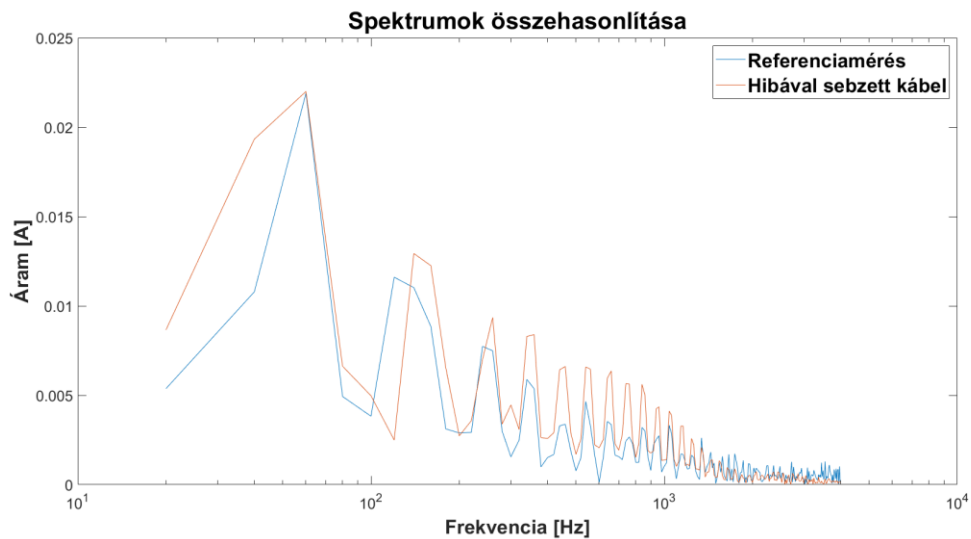
22. ábra - Kisfrekvenciás spektrum összehasonlítás

A 22. ábra mutatja meg a referenciamérés és a sérült kábel kisfrekvenciás áramváltóval mért spektrumát. Ahogy a referenciamérés esetén is megállapítható volt a páros frekvenciák mutatnak nagyobb amplitúdókat, míg a páratlan frekvenciákon ezek az értékek kisebbek. A hibás kábelen az alapharmonikus amplitúdója egyezik a referenciamérésen végzett amplitúdó értékkel. A felharmonikusok vizsgálata során, hogy a páros frekvenciák esetén pár mA-es emelkedések észrevehetőek, ezen értékek már viszonylag nagyoknak tekinthetőek.
