Budapesti Műszaki és Gazdaságtudományi Egyetem
Villamos Energetika Tanszék
Nagyfeszültségű Technika és Berendezések Csoport

Nagyfeszültségű távvezeték sérült védővezető javítása szerelő kocsiszékekkel

2011. október 27.

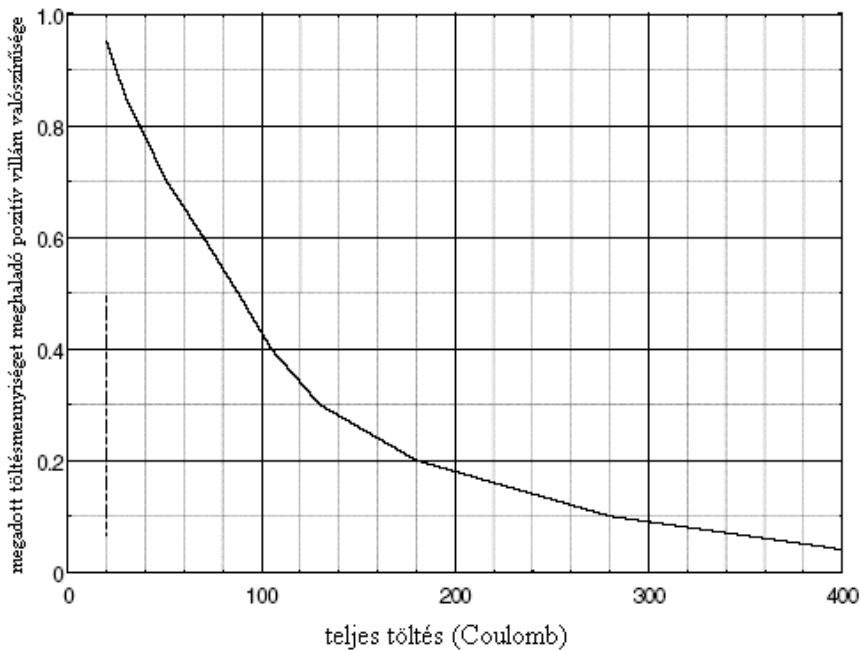
2. ábra. Pozitív villámok töltésmennyiségének valószínűségei

A sérülések mértékét a sérülés okozó villám karakterisztikája is befolyásolja. A semlegesített töltés előjele alapján megkülönböztetünk negatív, illetve pozitív villámot, utóbbi az összes villámcsapás 5-30%-a. A sodronyon villámcsapások következtében kialakuló sérülések pozitív villámok esetén nagyobb mértékűek. Ennek oka, hogy a pozitív villám áramának amplitúdója nagyobb a negatív villáménál – elérheti akár a 200 kA-t is – továbbá a villámáram csúcsát viszonylag hosszú, kb. 1 kA nagyságú, 500 ms idejű lecsengés követi. Ebben az esetben a villámáram által semlegesített töltés akár 400 coulomb is lehet (Japánban mértek már 1000 coulomb töltést kisütő villámot is). A villámáramok karakterisztikája továbbá függ a földrajzi elhelyezkedéstől is: az USA középnnyugati részén például az ország többi területéhez képest kiemelkedően sok a pozitív villám. A villámcsapás típusa nem független az évszakoktól sem: a pozitív villámok télen gyakoribbak, mint nyáron.

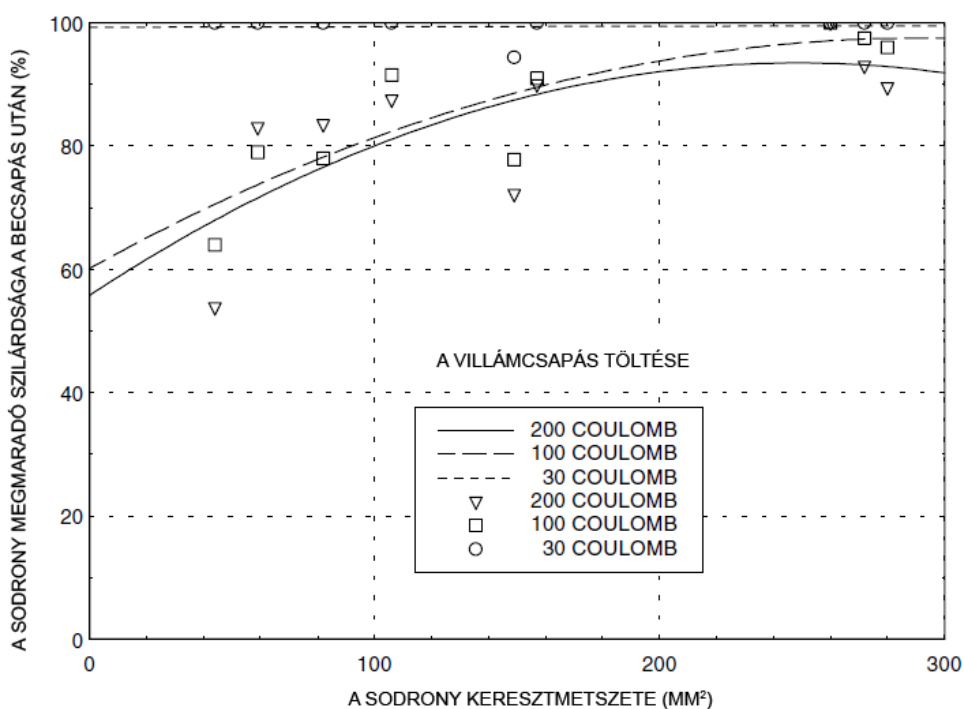
3. ábra. A sodrony maradó szilárdságának változása az azt érő töltésmennyiség és a keresztmetszet függvényében

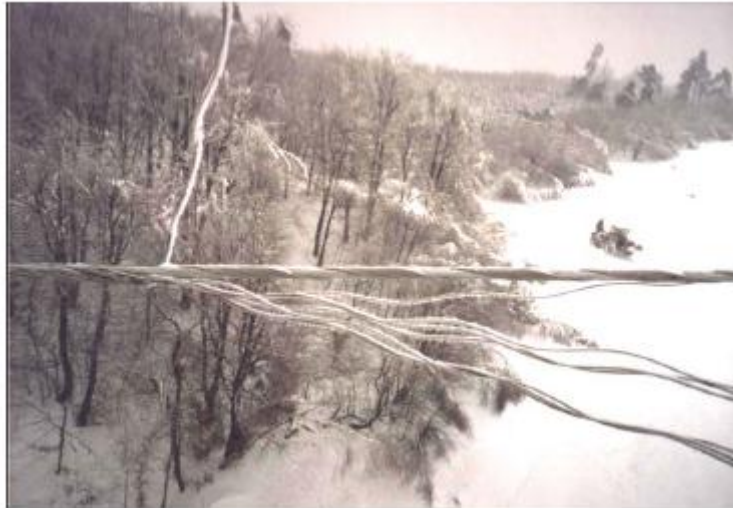
1. ábra. Szálkisodródott védővezető 0

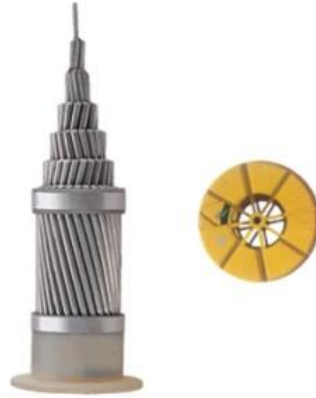
3. ábra. ACSR sodrony felépítése

Az ACSR sodrony fő jellemzője, hogy az áramvezetést biztosító alumínium szálak a sodrony külső részén helyezkednek el, a sodrony mechanikai stabilitását biztosító acél szálak pedig annak közepén futnak. Mivel a skin-hatás miatt a sodrony közepének közvetlen környezetében nincs áramvezetés, az alumínium helyett alkalmazott acél szálak nem befolyásolják jelentősen a vezetőkön belüli árameloszlást.

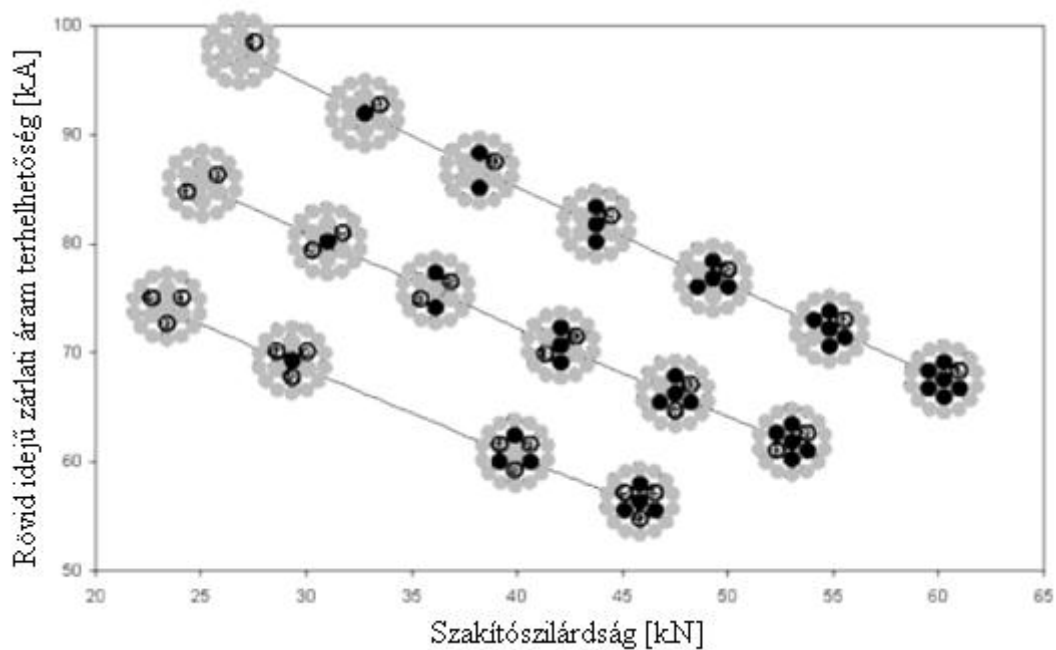
5. ábra. ACSR sodronyok húzószilárdság-rövid idejű áramterhelhetőség görbéi

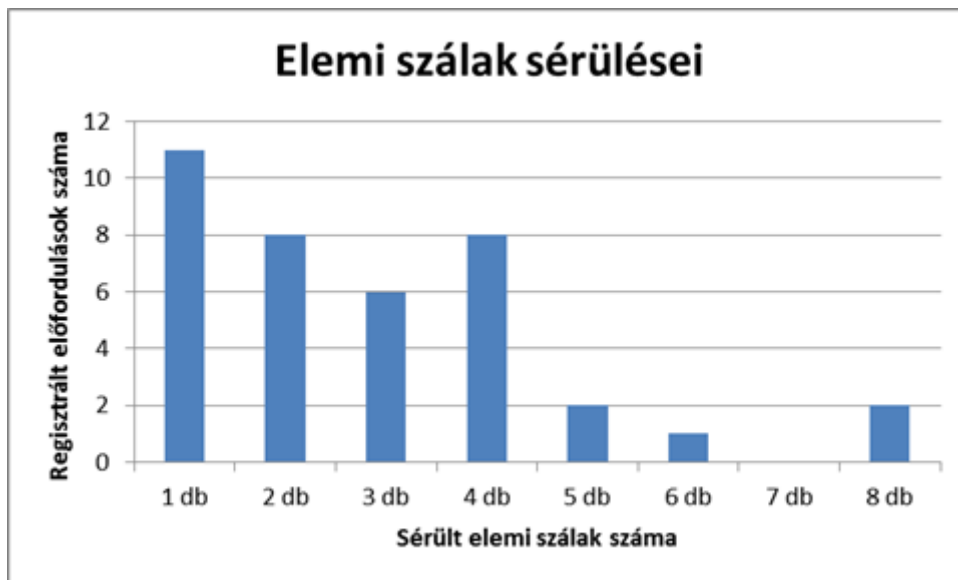
9. ábra. Elemi szálak sérüléseinek szemléltetése

Szintén az átviteli hálózat adatai alapján készíthető statisztika a védővezetők károsodásának mértékével kapcsolatban is: a 9. ábra grafikonja az egyes sérülések következtében kialakuló elemi szál-károsodások mértékét szemlélteti.

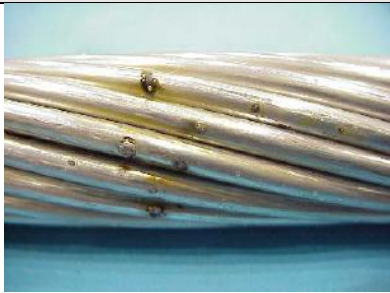
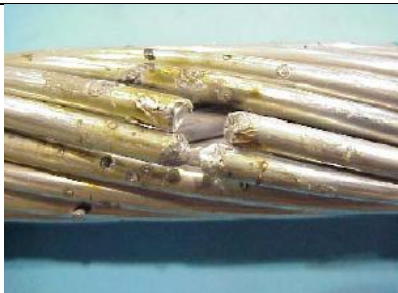
Töltés nagysága	Védővezető sérülésének mértéke
50 C

<p>4 sérült elemi szál</p>
189 C

<p>2 szakadt elemi szál</p>

11. ábra. A védővezető sérülésének mértéke különböző töltésű villámok esetén 0

A védővezető károsodása és a szálkisodródás mértéke a villám által levezetett töltés nagyságától függ, mivel ez határozza meg a villámáramot és az annak következtében jelentkező hőhatást. A 11. ábra az 50, illetve 189 C töltést kisütő villám esetén a védővezető felületén jelentkező károsodás mértékét szemlélteti.

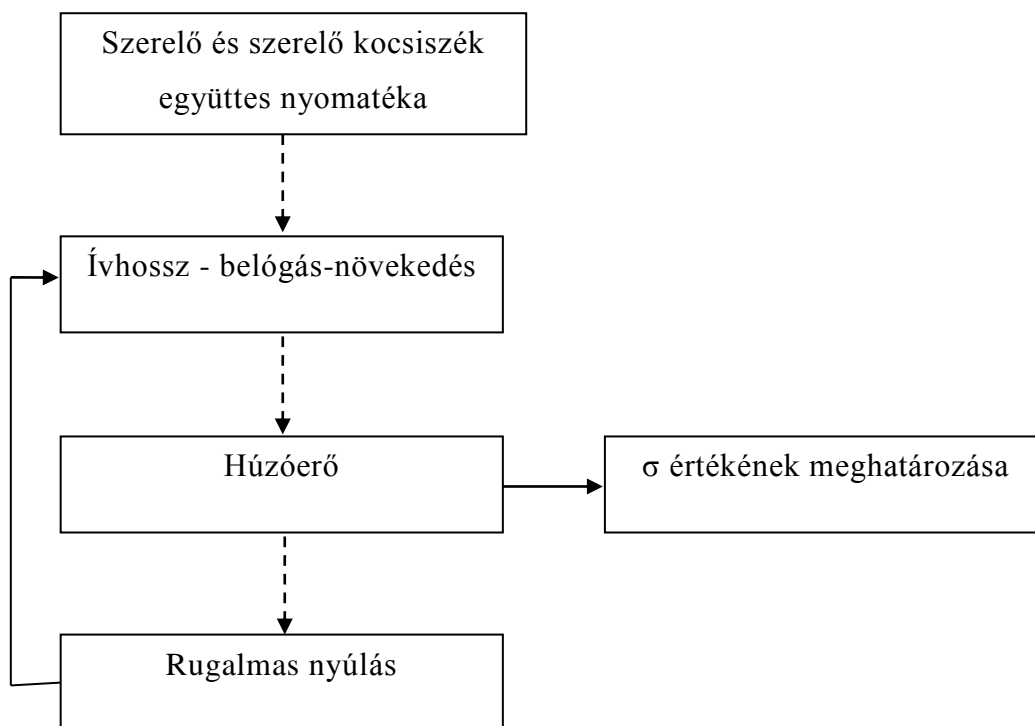
157. ábra. A sodrony maximális húzófeszültségének meghatározása a szerelési terhelés hatására

A sodrony igénybevételének számítási módszerét a 15. ábra szemlélteti. A szerelő kocsiszek maximális kiengedésének mértékét az így meghatározott igénybevételek alapján lehet meghatározni.

A számítás során a szuperpozíció elvét alkalmaztam. Először a vezeték önsúlya hatására bekövetkező állapotot vizsgáltam a vezetékmechanika összefüggései alapján, majd a súlytalannak tekintett sodronyra helyezett, koncentrált tömegként kezelhető szerelő kocsiszék hatását vettem figyelembe.

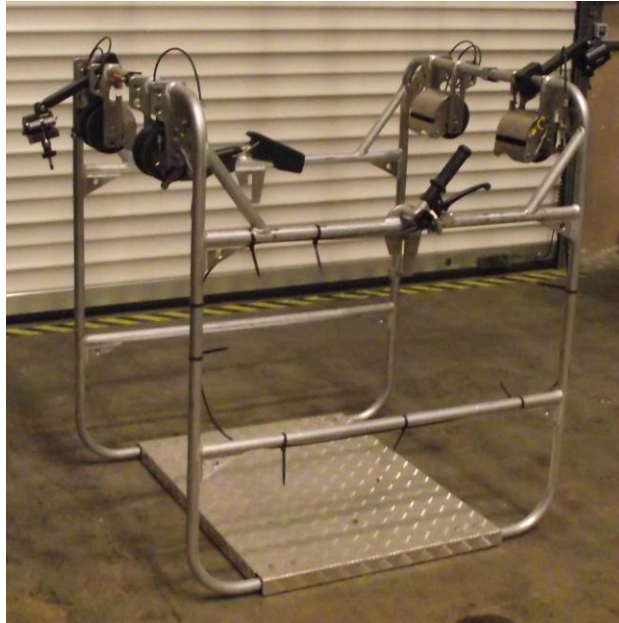
18. ábra. Szerelő kocsiszek a BME Nagyfeszültségű Laboratóriumában

A szerelő kocsiszek (szerelővel együtt értelmezett) tömegét 150 kg-nak választottam, ezért ennek súlya $Q=mg$ összefüggés alapján 1500 N értékűre adódott. Ez a súly a BME Nagyfeszültségű Laboratóriumában kiépített - nagyfeszültségű feszültség alatti munkavégzés (NaF FAM) oktatására létesült - tanpálya távvezeteki sodronyon történő munkavégzést lehetővé tevő szerelő kocsiszekének (ld. 18. ábra) tömege alapján került megállapításra és összhangban van a nemzetközi gyakorlattal.

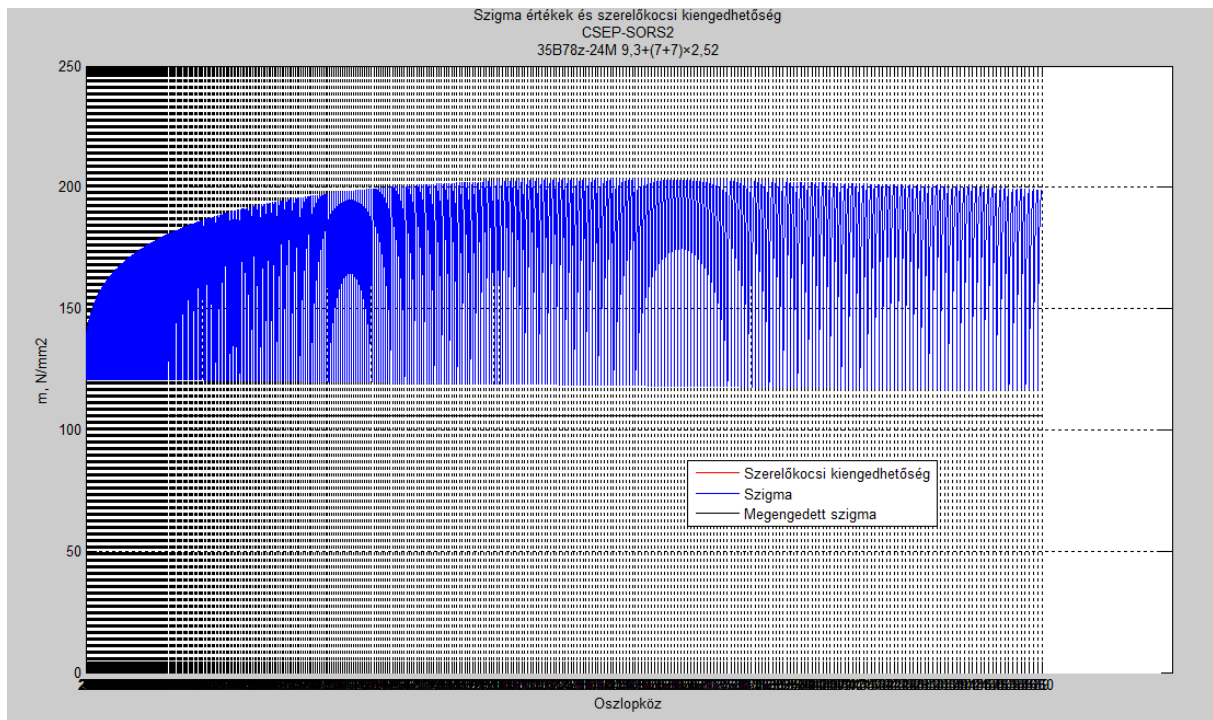
19.d ábra. A számítás menete

Az adatok alapján a MATLAB számítást végez. Az így kapott grafikont a 19.d ábra szemlélteti.

A grafikon egyszerre szemléltet több eredményt: a címben látható a vizsgált sodrony virtuális területének kódja, illetve a vizsgált távvezeték sodronyának megnevezése. **Kék színnel** a script az egyes oszlopközökben sorra ábrázolja az oszloptól való távolság változásának függvényében a szigma értékeket. A fekete szín a – számított legkedvezőtlenebb – maximálisan megengedhető szigma értéket jelöli. A script **piros színnel** meghatározott oszlopköz-hosszak esetén az oszloptól mérve megengedhető kocsihatóság határait ábrázolja. A számítások eredményét egy oszlopközre ábrázolva a 19.e ábra szemlélteti.

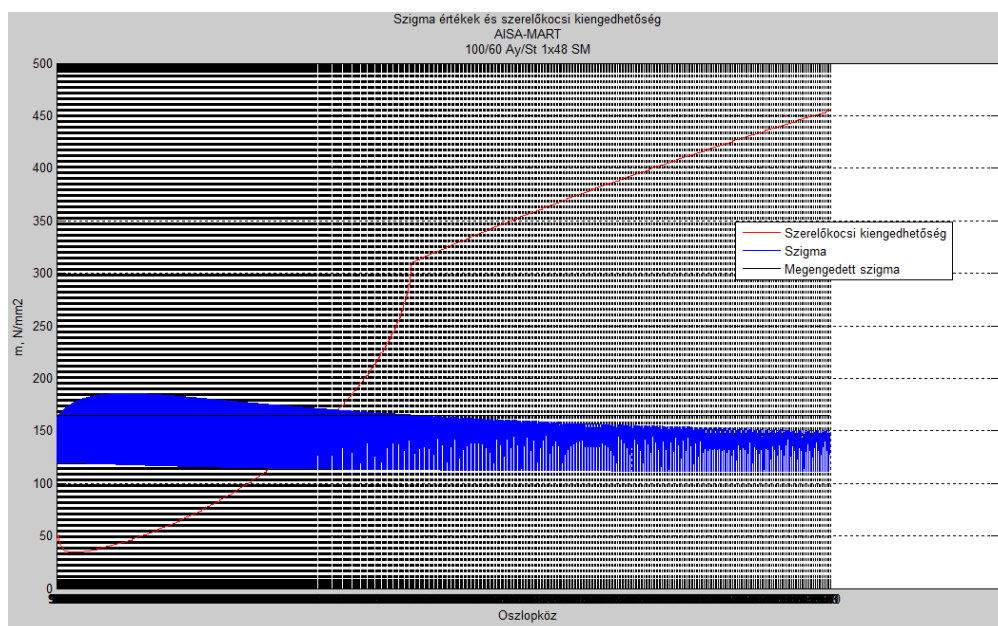
20.a ábra. Kocsizhatósági görbe

A 20. ábrán bemutatott esetben a maximális oszlopköz körülbelül 50%-áig a szerelő kocsiszék kiengedhetősége exponenciális jelleggel változik. Ezután – mikor a sodronyra ható szigma erő már minden esetben kisebb a megengedhető maximumnál – a kocsizhatóság mértéke lineárisan nő tovább az adott oszlopközökben megengedhető maximális értékeket felvéve. A görbe e szakaszán tehát az adott távvezeték adott sodronya folyamatosan kocsizható.

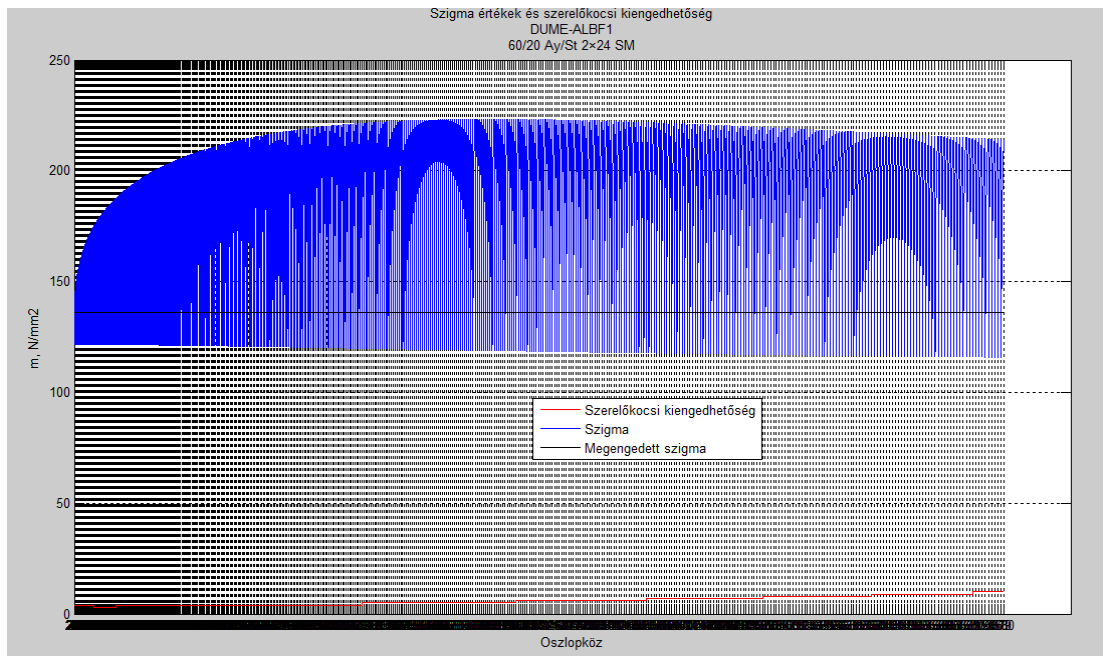
20.b ábra. Kocsizhatósági görbe

A 20.b ábra grafikonján egy – a vizsgált sodronyok nagy része esetében adódó – kocsizhatósági görbe látható. Az oszlopköz növekedésével a kocsizhatóság mértéke is növekedik, azonban nem közelíti meg a teljes oszlopközt. Fentiek miatt javítás előtt rendkívül nagy szükség van a hiba jellegének és mértékének megállapítása mellett a hiba helyének pontos ismeretére is.

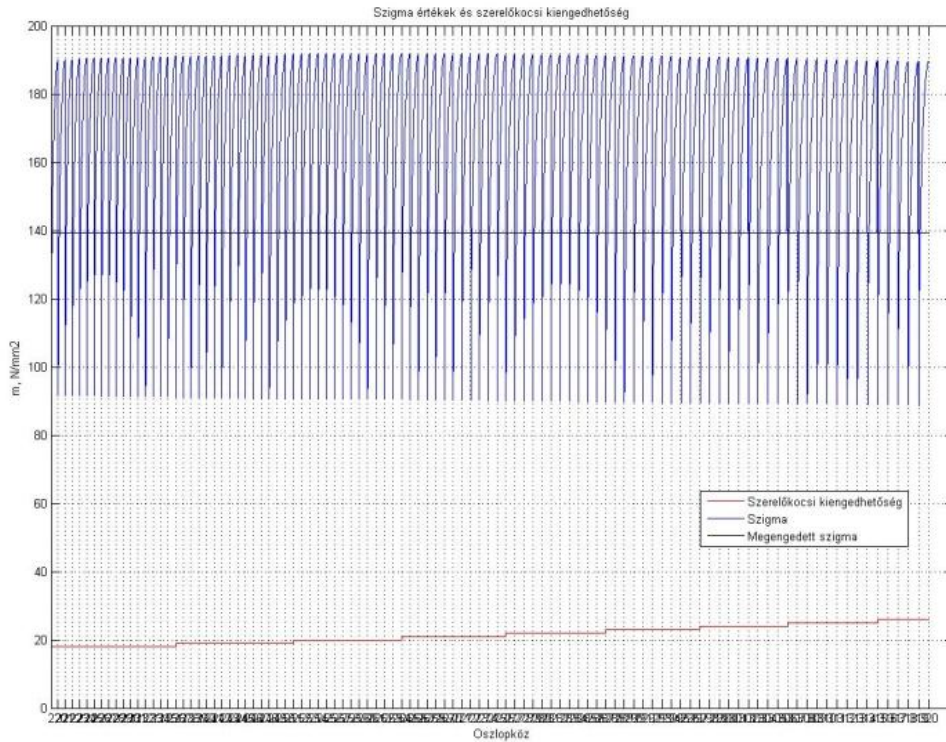
20.c ábra. Kocsizhatósági görbe

A 20.c ábra egy, a fenti esethez hasonló távvezeték kocsizhatósági görbét mutatja olyan esetben, mikor a vizsgált oszlopközök nagyságának szórása kisebb, mint a 20.b ábrán bemutatott görbe esetében.

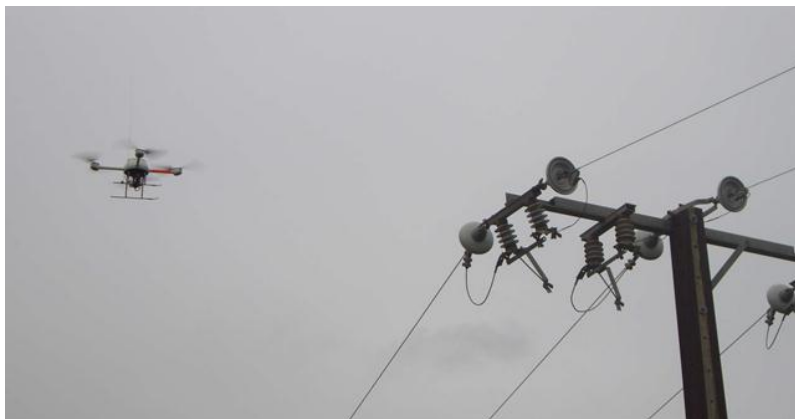
21. ábra. Távirányítású helikopter alkalmazása a távvezeték állapotfelmérésére [30]

A hibahely pontos feltérképezése, valamint a sodronysérülés mértékének megállapítása a különböző optikai megoldások használatán kívül számos egyéb módszerrel is lehetséges: ilyenek az ultraibolya (UV), illetve infravörös (IR) frekvenciatartományban üzemelő berendezések, a helikopterről történő állapotfelmérés, a távvezetéki sodronyon haladó távirányítású robot, valamint a kamerákkal felszerelt távirányítású helikopter is.

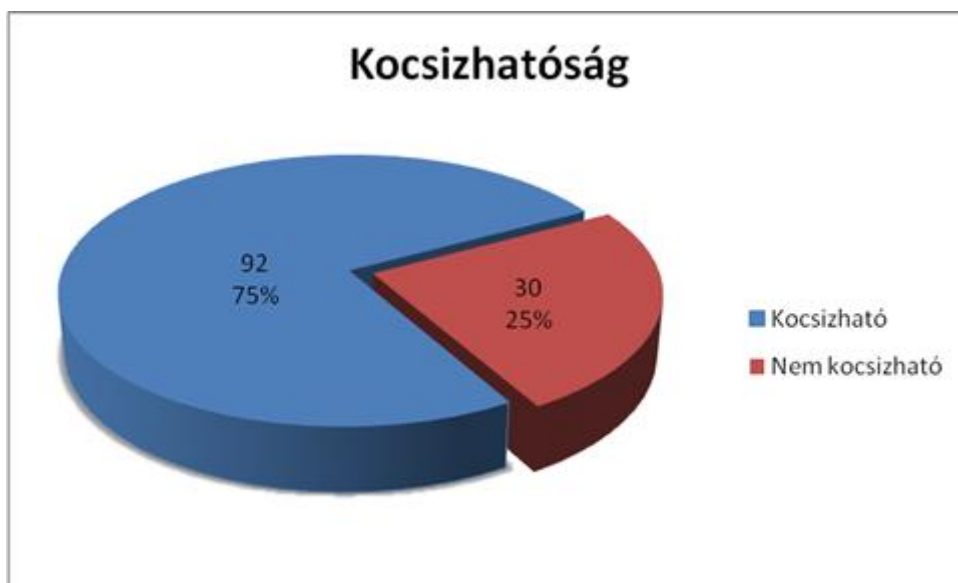
22. ábra. A kocsizhatósági vizsgálatok eredményei

A fentiekben bemutatott számítási algoritmust a teljes magyarországi átviteli hálózat összes távvezetékére alkalmaztam. Az így elvégzett szimuláció eredményeinek összefoglalását a 22. ábra szemlélteti.

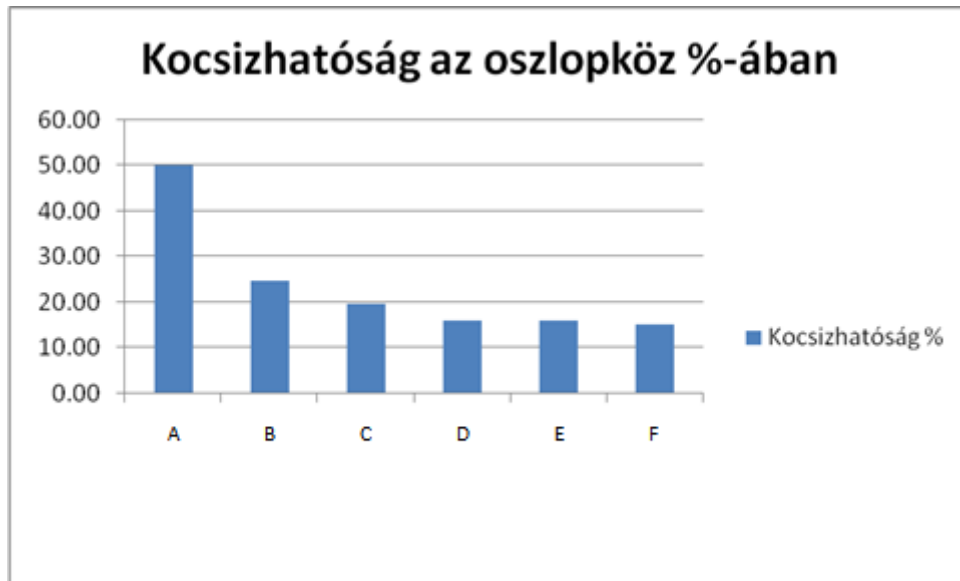
23. ábra. Az oszlopköz 1/3 részénél nagyobb mértékben kocsizható távvezeték-szakaszok összefoglalása

Gyakorlati szempontból azt a sodronyt érdemes kocsizhatósággal javítás szempontjából figyelembe venni, ahol a szerelő kocsiszék az oszloptól az oszlopköz kb. 1/3 részéig, vagy annál tovább kiengedhető. Ezek alapján a - fenti határt meghaladó mértékben - kocsizható távvezeték-szakaszok kocsizhatóságát a 23. ábra grafikonja szemlélteti.

Az adatok alapján megállapítható, hogy a magyarországi védővezetők átlagos kocsizhatósága az oszlopköz teljes hosszára vetítve 3,47%.

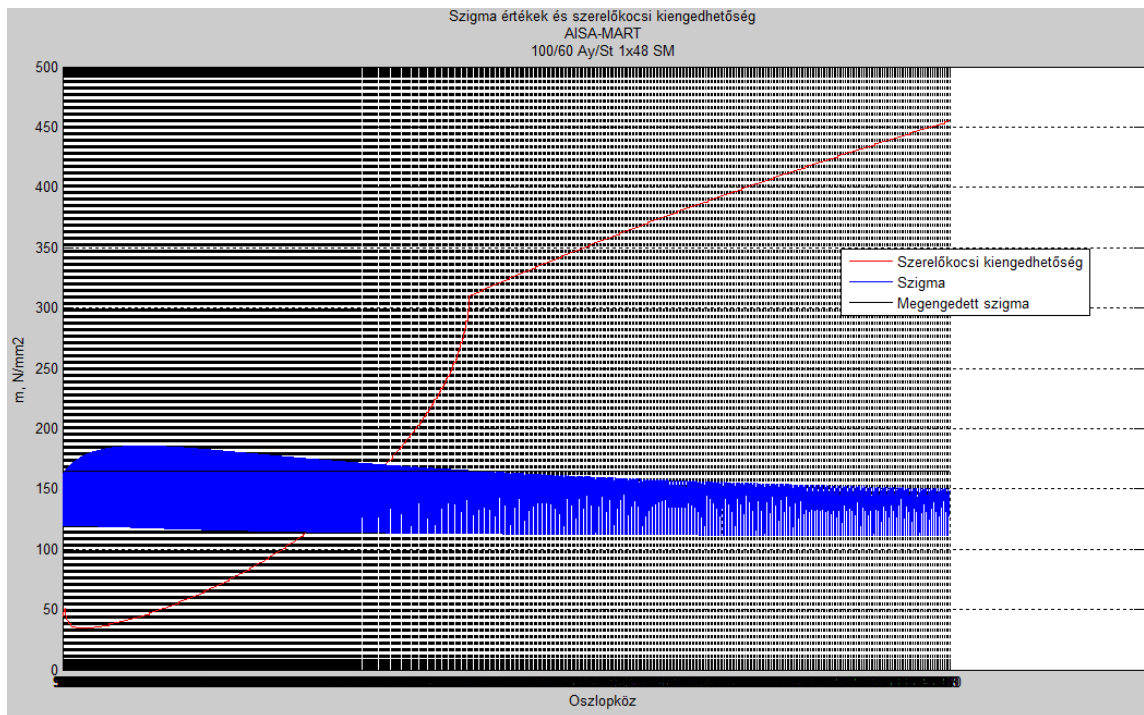
24.a ábra. Kocsizhatósági görbe jelentős mértékű kiengedhetőség esetén 1500 N súlyú szerelő kocsizéssel

Abban az esetben, ha a vizsgált oszlopközben a szerelő kocsiszek - eredeti súlyával számolva is - jelentős mértékig kiengedhető a határoló oszloptól, a súly csökkentésével a kiengedhetőség ugrásszerűen növekedik. Ilyen esetben már a súly 20%-kal való csökkentése az eredeti érték több mint kétszeresére növelte a kiengedhetőséget. Ezt az esetet szemléltetik a 24. ábra grafikonjai.
