**Budapesti Műszaki és Gazdaságtudományi Egyetem  
Építőmérnöki Kar**

**SZÉCHENYI LÁNCHÍD LÁNCCLEMEZEK KORRÓZIÓS  
ÁLLAPOTÁNAK IDŐBELI VIZSGÁLATA**

**TDK DOLGOZAT**

**2023/2024 I. félév**

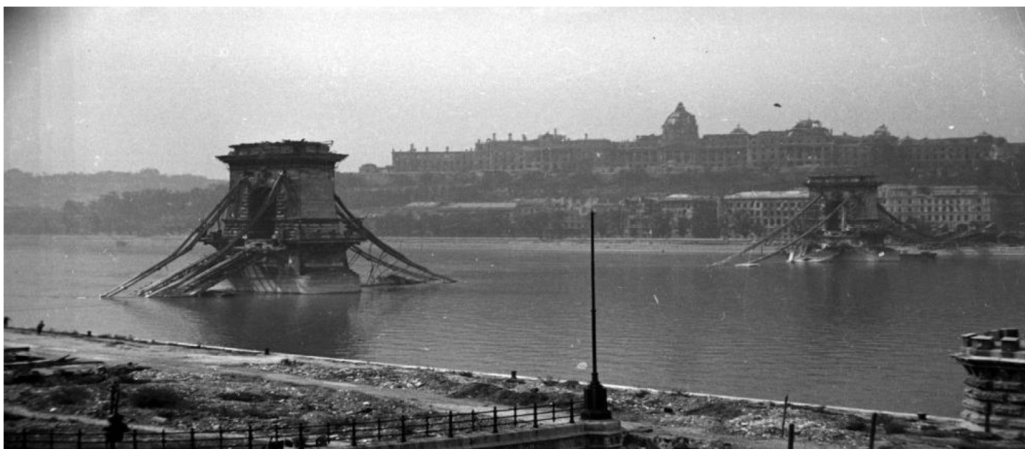
*3. ábra: A felrobbantott Lánchíd [5]*

A második világháború végén az összes többi Duna-híddal együtt a Lánchidat is felrobbantották a visszavonuló német csapatok (3. ábra), így a harcok befejezését követően újjá kellett építeni. Legnagyobb mértékben a pesti oldal sérült, ott a lánclemezek elmozdultak, egy részük el is tört, melyeket cserélni kellett. A Dunába került lánclemezek közül sokat újra fel tudtak használni, hiszen a vizsgálatok bizonyították, hogy a láncok szilárdsága nem károsodott. 1949-ben adták át az újjáépített Lánchidat, a híd eredeti átadásának 100. évfordulóján [5].

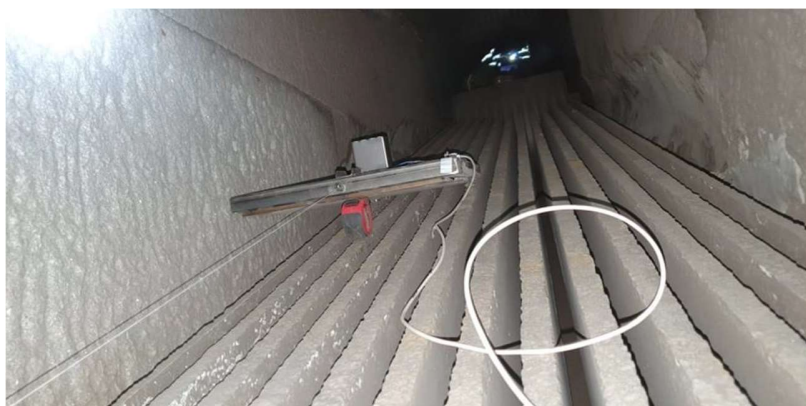
4. ábra: Letisztított lánclemezek és mérőműszer a lánccsatornában [8]

A Tanszék munkatársai a lánclemezek szelvényfogyásának vizsgálatához egy – csak a Lánchíd lánclemezek vastagságának mérésére szolgáló – egyedi vastagságmérő műszert fejlesztettek ki 1986-ban. Ennek a műszernek a segítségével hajtották végre a méréseket a letisztított lánclemezekon [7]. A lánclemezeket és a mérőműszert mutatja a 4. ábra.

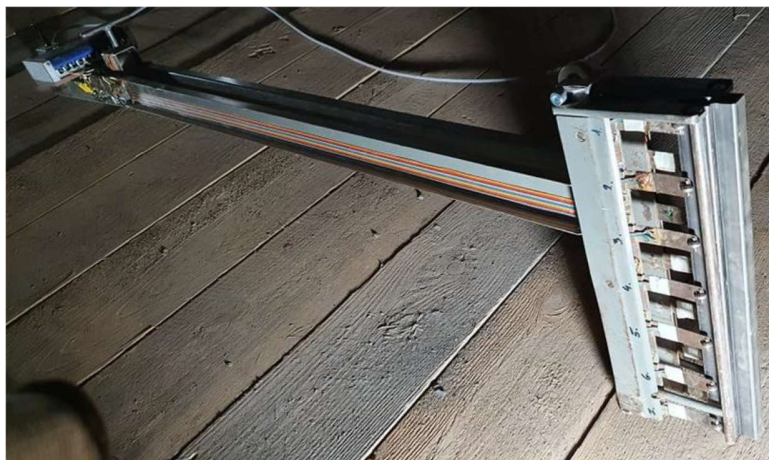
5. ábra: A mérőműszer tapogatófeje [8]

A Széchenyi lánchíd lánclemezeinek vastagságát először 1986-ban mérték a Tanszék által kifejlesztett egyedi vastagságmérő műszerrel. Ez a műszer a tapogatóinak segítségével hét párhuzamos vonal mentén előre meghatározott pontokban tudta rögzíteni a lánclemezek vastagságának az értékeit [9].

20 évvel később, 2022-ben történtek a következő mérések a híd lánclemezein. Az eszköz mérőrendszerét szintén továbbfejlesztették, így a tavalyi év során egy még korszerűbb technika állt a mérést elvégző szakemberek rendelkezésére. A jelenlegi műszer abban különbözik az előzőtől, hogy ez már rendelkezik egy olyan adatgyűjtő rendszerrel, amely nem csak az előre megadott pontokban tud mérések végezni, hanem a hét mérési vonalon folyamatosan, megszakítások nélkül tud adatot szolgáltatni. Ezáltal sokkal több érték lett rögzítve, amelyekből jobban megállapítható volt a lánclemezek felületének a korrodáltság miatti deformáltsága. A mérőműszert mutatja az 5. ábra [8].

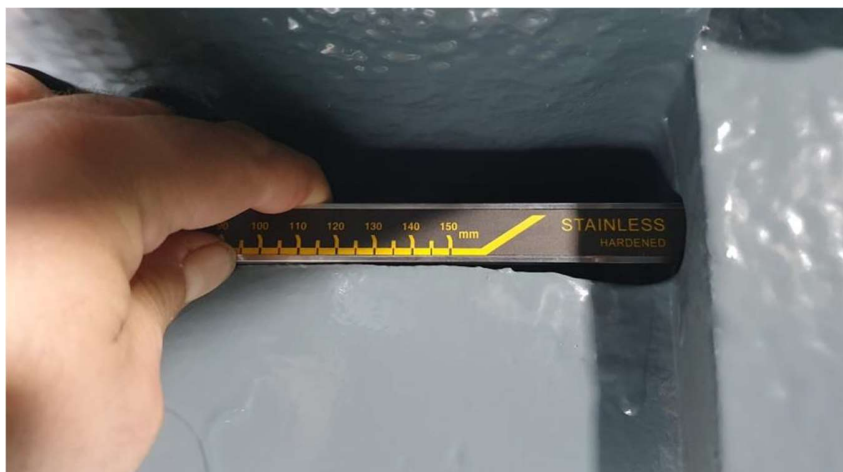
8. ábra: Lánclemezek jellemző képe a lehorgonyzó szelvénynél [8]

Az eredmények közvetlen összehasonlíthatósága végett a tavalyi mérések is azonos helyeken, azonos eszközzel, mérési stratégiával és kiértékelés szerint történtek. Ahogy a 2002-es méréseknél is megfigyelhető volt, úgy 2022-ben is a legnagyobb szelvényfogyás a lánckötegek lehorgonyzófejénél lévő keresztmetszeteiben volt tapasztalható, ezt szemlélteti a *8. ábra*. Ebben az évben a mérőműszer a budai kifolyási oldal alsó láncköteget kivéve minden láncköteget esetén be tudott nyúlni a lehorgonyzó szelvényig, így a mért adatokon is jól megfigyelhetőek a nagyobb fogyások ezeken a helyeken [8].

Ezek a nagyobb lemezfogyások majdnem az összes lánclemezre igazak voltak, viszont általában csak a szélső vonalat érintették. Ezek hatása megjelenik az átlagos lemezfogyás értékeknél [8].

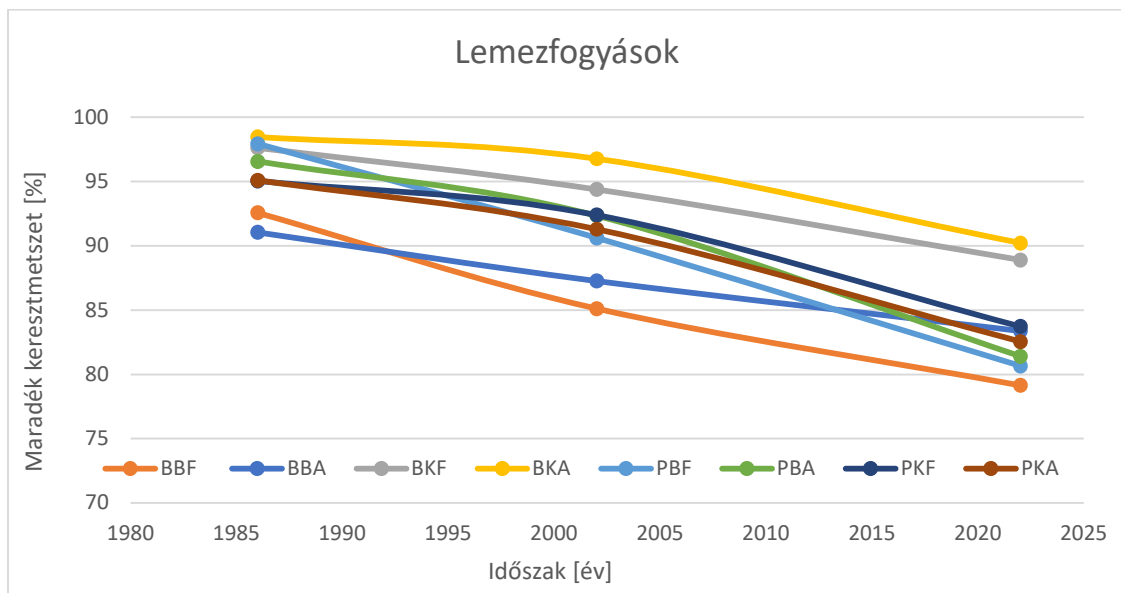
9. ábra: Korrózió miatt csökkent keresztmetszetek átlagértékei a névlegesekhez képest

A 9. ábra jól megfigyelhető, hogy a Lánchíd lánclemezeinek korrodáltsága az évek során egyre nőtt. Az 1. táblázat alapján összeállított diagram jól szemlélteti, hogy az idő folyamán hogyan változnak a maradó keresztmetszetek átlagos értékei az eredeti keresztmetszetekhez képest. A vízszintes tengelyen az időtartam látszik évben kifejezve, míg a függőleges tengely a maradó keresztmetszet százalékos értékeit tartalmazza az eredetihez képest. A nyolc vonal a nyolc láncköteget szimbolizálja, a jelmagyarázatban a rövidítések pedig rendre a lánckötegek azonosítására – az előzőekben is – használt kifejezések rövidítve. Így például a BBF a budai befolyási oldal felső lánckötegeire utal.

A 2022-es mérések alapján a budai kifolyási oldal alsó és felső lánckötegetől eltekintve a másik hat esetben a maradó keresztmetszet a névleges keresztmetszethez képest egyik láncköteg esetén sem éri el a 85%-ot.

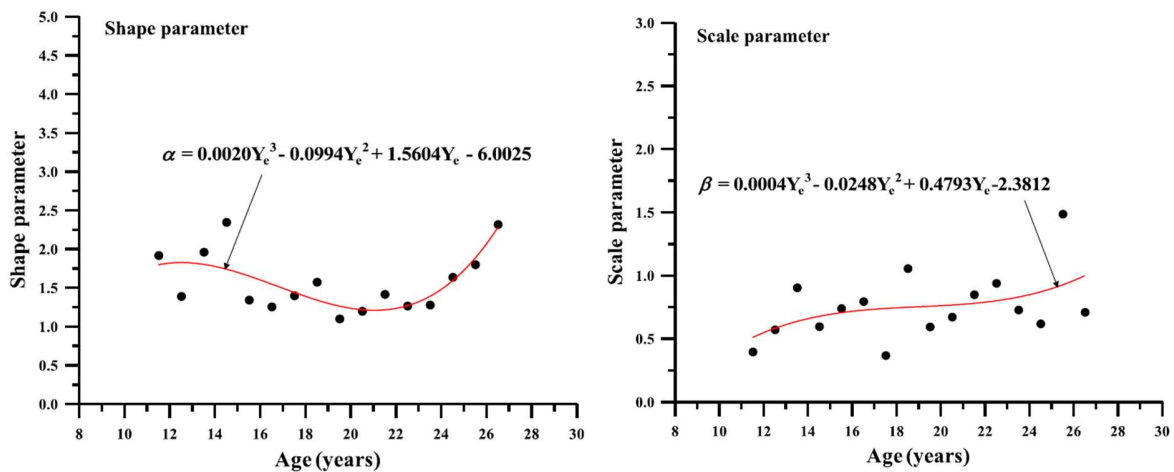
16. ábra: Az alak- és arányossági paraméterek a vizsgált hajó életkorának függvényében [17]

A modellalkotás első lépése az eltérő korróziós időpontokban történő adatok gyűjtése volt a korrodált szerkezeten. Ezt követően ezek az adatok egy statisztikai elemzésen estek át, ahol megállapításra került a korróziós károk átlagértéke és szórása. Ezután kezdődött meg a sűrűségfüggvény felvétele a statisztikai elemzés eredményei alapján. A következő lépésben ezen függvény együtthatóit definiálták. Elsőként az eredeti adatok alapján meghatározott alak- és arányossági paraméterek alapján összeállítottak a két paraméterre egy-egy diagramot. A felvitt adatokra illesztettek egy-egy függvény, amely az alak- és az arányossági paramétereknek volt a közelítő függvénye a szerkezet életkorának függvényében (a bevonat élettartamával nem foglalkoztak). Ezeket a diagramokat mutatja a 16. ábra.

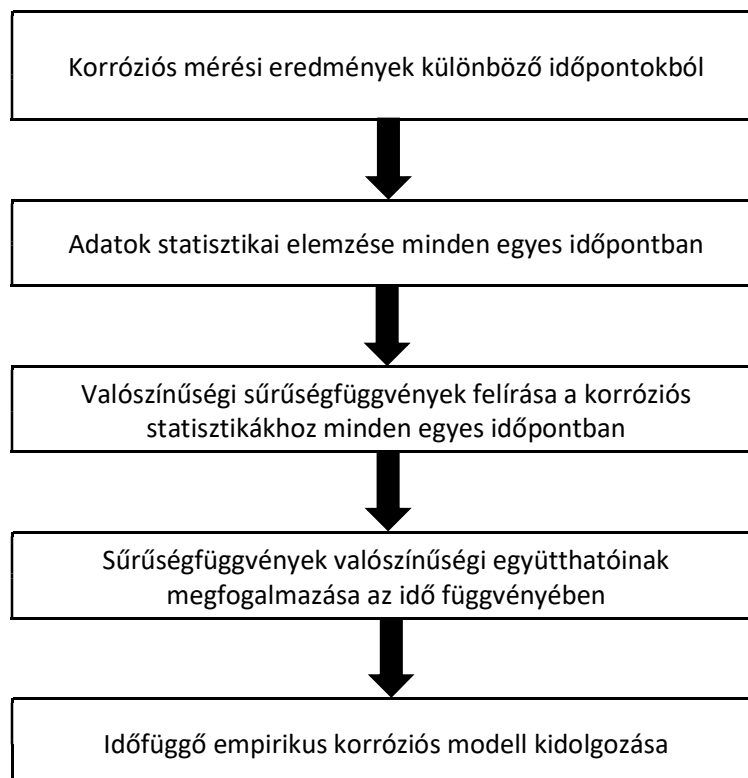
19. ábra: A korróziós modellalkotás folyamata

Az adatok szisztematikus feldolgozását és a szakirodalmi áttekintést követően egy statisztikai elemzést hajtottam végre. A kiértékelés módszerét a szakirodalom alapján határoztam meg, melyet a 19. ábra szemléltet.

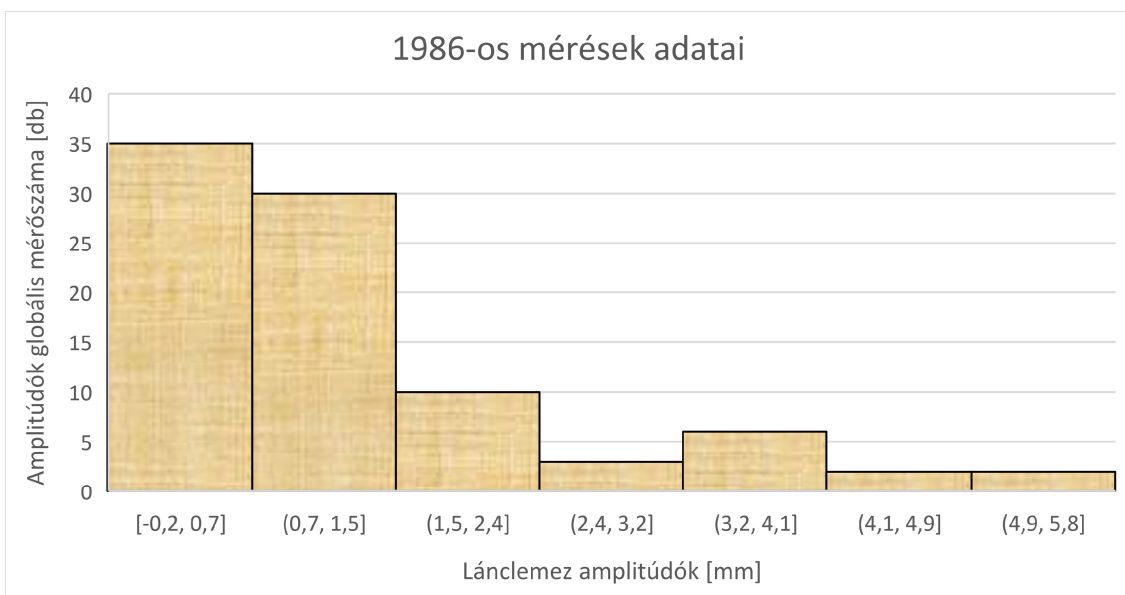
A kiértékelés során minden mért láncköteg (86-88 db) átlagos amplitúdóját vettem az adatok ábrázolásához. A következő diagramok (20. ábra-22. ábra) abszcissza tengelye a lánckötegek korróziós fogyását mutatják mm-ben, az ordináta tengelye ezen amplitúdók globális mérőszámát/darabszámát jelölik.

20. ábra: 1986-ban mért láncclemezvastagságok korróziós krátermélységei

21. ábra: 2002-ben mért láncclemezvastagságok korróziós krátermélységei

22. ábra: 2022-ben mért láncclemezvastagságok korróziós krátermélységei

Ezek a diagramok is jól látható a korróziós fogyás mértékének az időbeli változása és az egyre növekvő mértéke. Amíg 1986-ban a legtöbb korróziós kráter 1,5 mm alatti volt, addig 2002-re a legtöbb helyen a 16 évvel azelőtti értékek szinte duplája volt tapasztalható. 2022-ben mért adatok pedig megmutatták, hogy mennyire volt szükség szerű az újabb felújítás, hiszen itt már átlagosan 4-5 mm-es lemezfogyások adódtak.
