**Lehetséges leromlási folyamatok ellenőrzése
Sentab típusú nagy átmérőjű, feszített
vasbeton nyomócső esetén**

**Czoboly Olivér Attila
(MDYFQT)**

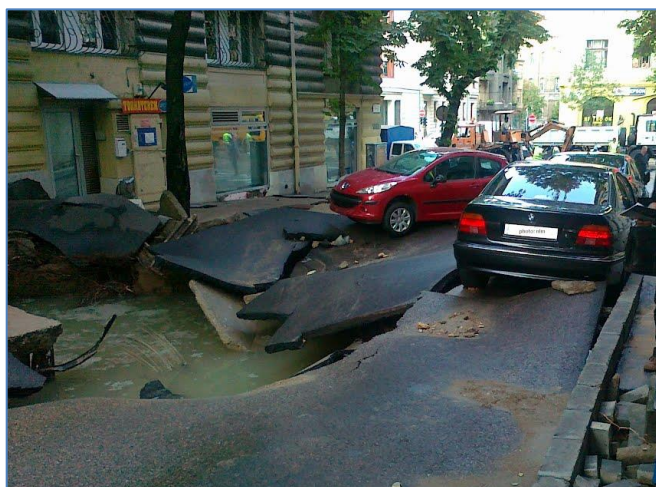
1.1. ábra: Sentab csőtörés 2012 nyarán [panoramio.com]

2012 nyarán egy 1000 mm átmérőjű Sentab cső héjkitörése következett be, mely jelentős károkat okozott (1.1. ábra). Amellett, hogy a környező területek ivóvíz ellátottságában is időszakos zavart okozott, jelentős anyagi kár keletkezett. A tönkrement cső környezetében mintegy 15 méter átmérőjű, több méter mély gödör keletkezett. Az útburkolat darabjait 20-50 méterre sodorta el a víz. A víz térd magasságig állt a környező utcákban (1.2. ábra), és bejutott a környező lakóházak pincéjébe és egy építés alatt álló földalatti létesítménybe is, ahol a víz jelentős anyagi károkat okozott [mno.hu, 2012].

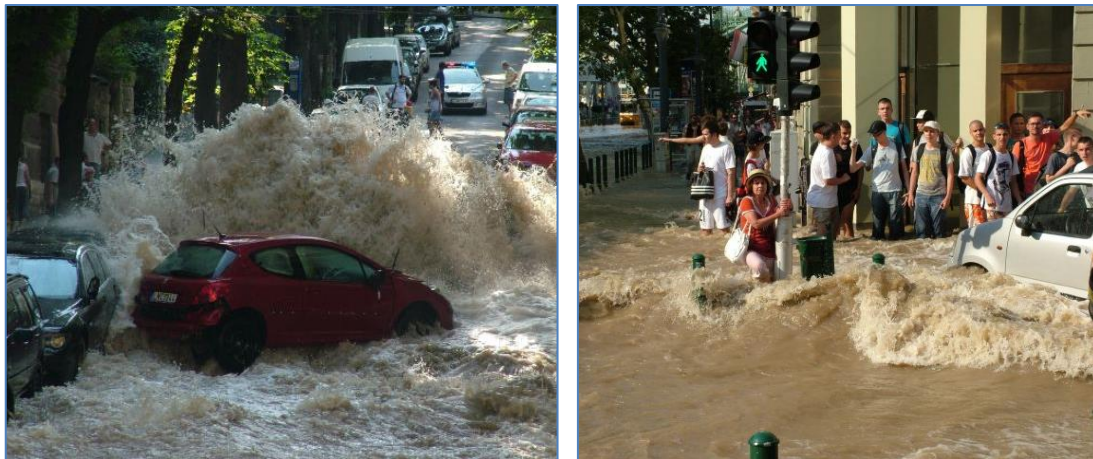
1.2. ábra: Sentab csőtörés következménye 2012 nyarán [mno.hu, 2012]

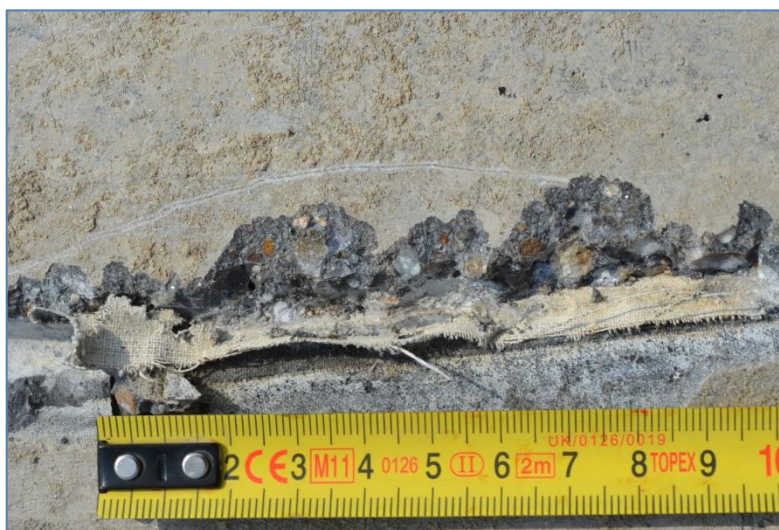
A tömítő szalagot a csövek helyszíni vizsgálata során sikerült nyomokban megtalálnom hozzávetőlegesen a beton külső felülete alatt 1 cm-rel (2.4. ábra). Ebből arra tudok következtetni, hogy a beton be tudott jutni a zsalu és a tömítő szalag közé, így esetleg a cementpép egy része kiszivároghatott a zsaluillesztéseknél. Ez tartóssági szempontból kritikus hely lehet, így vizsgálataim során fokozott figyelmet szenteltem a zsaluillesztéseknek.

2.4. ábra: Fb-10-1200 típusú Sentab cső zsaluillesztésénél használt tömítő szalag (Kép készült: 2013. 07. 18.)

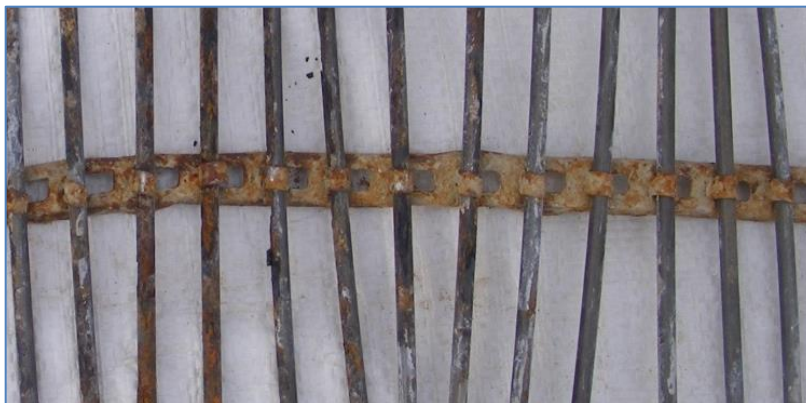
2.5. ábra: Az egyik helyszíni vizsgálatom során feltárt spirálhuzalrendező lécs (Kép készült: 2010. 11. 04.)

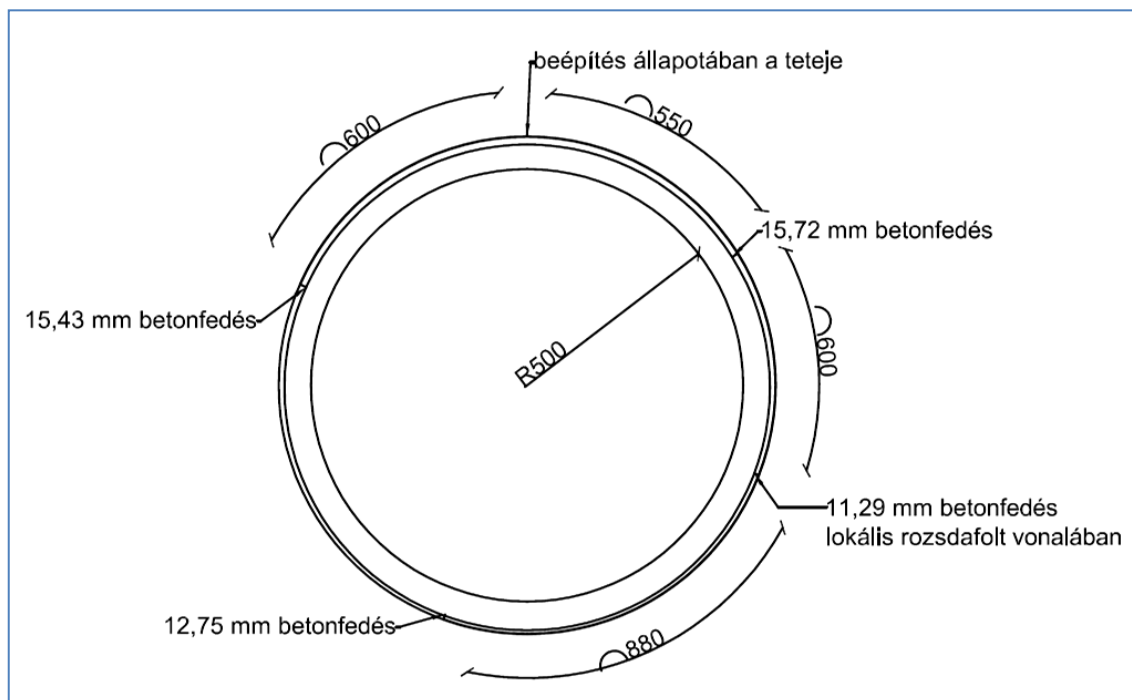
Vizsgálati tapasztalataim alapján megállapítható, hogy egyes esetekben a spirálisan futó feszítőhuzal oldalirányba elmozdult a zsaluzatban, így az egyik oldalon sokkal nagyobb betonfedés volt, míg a vele átellenes oldalon a tervezett betonfedés érték alatt. A 2.8. ábrán is látható, a tervezett érték alatti betonfedés vonalában lokális rozsdafoltot találtam. A rozsdafolt kialakulása feltehetően összefüggött a kicsi betonfedéssel. Ezek alapján arra tudok következtetni, hogy nem használtak megfelelő számú műanyag távtartót. (Megjegyzem azonban, hogy a túl sok műanyag távtartó ugyancsak esetleges hibahelyek lehetnének, hiszen a műanyag és a beton eltérő tulajdonságai miatt esetleg a határfelületen elválhatnak, így a károsító anyagok könnyebben bejuthatnak a feszítőhuzalokig.)

2.8. ábra: Spirálisan futó feszítőbetét elhelyezkedése beépítési állapotban ábrázolva

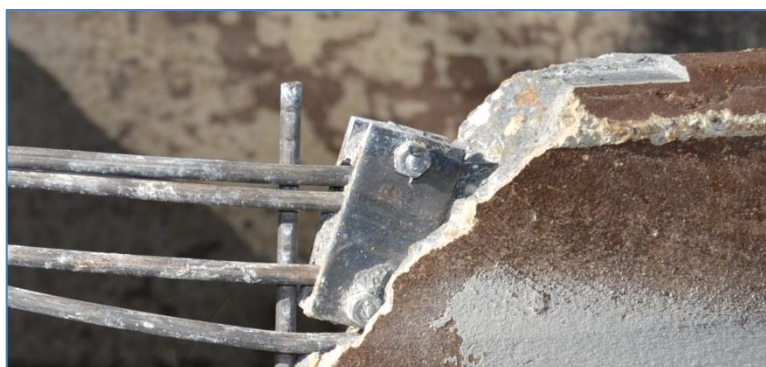
A csövek végénél a spirálisan futó feszítőbetétet lerögzítették. Ehhez két laposacélt alkalmaztak, mellyel a spirálisan futó feszítőhuzal előző menetéhez tudták hozzáfogatni a spirálisan futó feszítőhuzal végét (2.10. ábra). A helyszíni vizsgálataim során több csövön is megfigyelhető volt ezeknek a lehorgonyzó elemeknek a korróziója. Fontos kérdés, hogy a lerögzítések korróziója milyen mértékben befolyásolhatja a teljes cső leromlásának felgyorsulását?

2.10. ábra: Sentab cső spirálisan futó feszítőhuzal végének rögzítő eleme (Kép készült: 2013. 10. 08.)

A friss törési felületen ellenőriztem, hogy a karbonátosodási mélység nem érte el a feszítőbetétet. Feltehetően a betonba bejutott kloridion hatására kezdődött meg a lehorgonyzó elem korróziója.

- több csövön is megfigyeltük a cső tokjának végéhez közel, a cső palástján egy jellegzetes rozsdafoltot, melynek feltárásakor látható volt a **spirálisan futó feszítőhuzal véglehorgonyzó elemének korróziója**. Elsősorban a cső бүтүс felületéhez közelebbi része károsodott a lehorgonyzó elemeknek. Ebből arra következtek, hogy **feltehetően a бүтүс felület irányából kezdődött meg a lehorgonyzó elem korróziója**. A friss törési felületen ellenőriztem, hogy a karbonátosodási mélység nem érte el a feszítőbetétet, illetve a lehorgonyzó elemet. **Feltehetően a betonba bejutott kloridion hatására kezdődött meg a lehorgonyzó elem korróziója**.

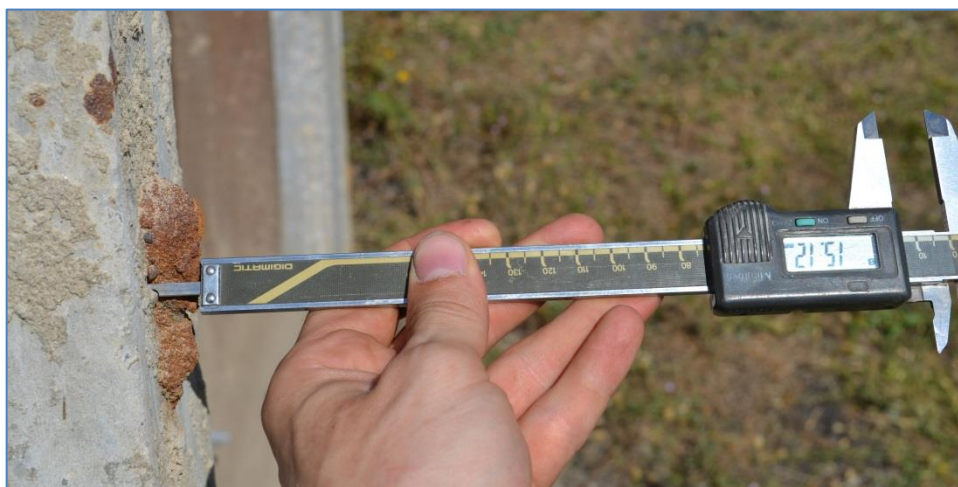
A cső felületén többféle alakú, méretű, illetve megjelenésű rozsdafoltot észleltünk. A rozsdafoltok méretének meghatározásához mm pontosságú mérőszalagot, míg a betonfedés, rozsdá magassági méretének, illetve hosszbetétek végénél való méret meghatározáshoz század-mm pontosságú tolmérőt használtam (5.1. ábra). A hibahelyeket fényképes formában is dokumentáltam, a későbbi elemezhetőség végett.

5.1. ábra: Cső bütös felületén észlelt rozsdafolt magassági méretének meghatározása tolmérő segítségével (Kép készült: 2013. 07. 17.)

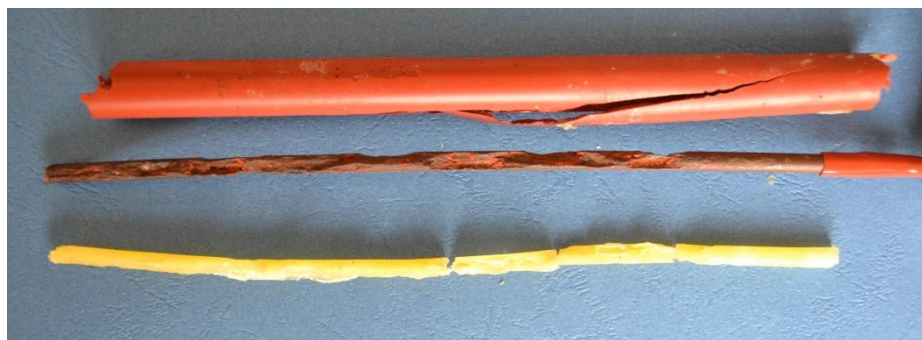
5.4. ábra: A feszítőbetét viasz másának készítése (legfölül látható a feszítőbetét körbeöntésekor keletkezett sablon, középen a mintavételhez használt feszítőbetét, míg legalul a feszítőhuzal viaszából készült mása, kép készült: 2012. 08. 08.)

Továbbá egy másik feszítőbetétnél a betét szilikonnal való körbeöntésével készítettünk egy külső lenyomatot, amibe utána viaszt öntve, megkaptuk a feszítőbetét viasz mását (5.4. ábra). A viasz mintát vékony szeletekre vágva jól lehetett vizsgálni a feszítőhuzal tönkremeneteli módját.

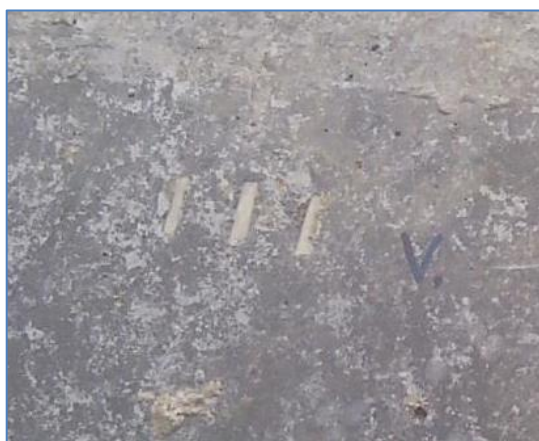
6.6. ábra: Feszítőhuzal távtartója a beton felületén (Kép készült: 2012. 07. 16.)

A szemrevételezés, illetve a későbbi vizsgálataink alapján ezek a távtartók nem segítik elő jelentős mértékben a csövek állapotromlását, hiszen azok környezetében semmilyen rozsdásodást nem tapasztaltam (6.6. ábra).

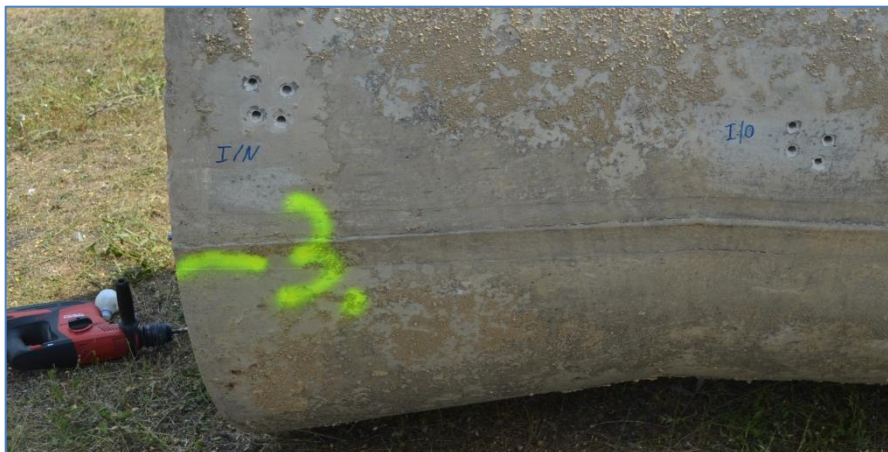
Az I. számú csövön (*M.1. ábra*) a cső belseje felől (1/b vizsgálati helyen) is vettem furatpor mintát, annak kizárására, hogy a kloridion az ivóvízből származna.

6.18. ábra: I. számú cső 3. oldalánál (beépítés szerinti alján) vett N és O jelű mintavételi helyek (Kép készült: 2013. 07. 18.)

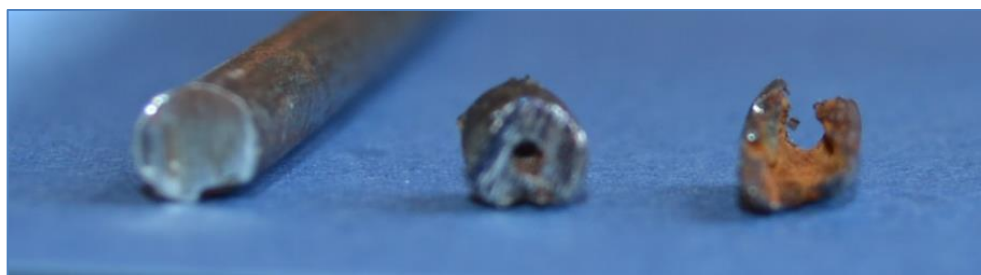
A tönkrement spirálisan futó feszítőbetétet egyik részét 1 cm-es darabokra vágtam, így megfigyelhető volt a feszítőhuzal közepén kialakult lyuk (6.28. ábra).

6.28. ábra: Feszítőhuzal 1 cm-es darabjai (Kép készült: 2012. 07. 25.)

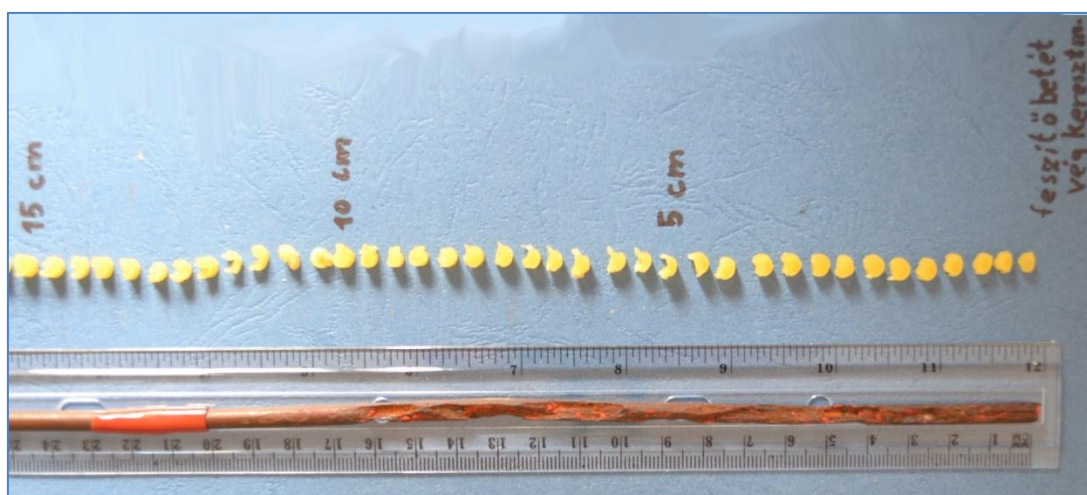
A spirálisan futó feszítőbetét egy részéről elkészítettük konzulenseimmel a viasz mását, melyet utána apró szeletekre vágtuk, hogy meg lehessen vizsgálni a keresztmetszet változását a feszítőhuzal hossz tengelye mentén (6.29. ábra).

6.29. ábra: Spirálisan futó feszítőbetét viasz másának keresztmetszet vizsgálata (Kép készült: 2012. 07. 25.)

A héjkitöréssel tönkrement cső vizsgálatából arra lehet következtetni, hogy jelentős biztonsági tartalékkal készültek a Sentab csövek. Ahhoz hogy egy robbanásszerű tönkremenetel bekövetkezzen, nem elegendő, ha 1-2 helyen megszűnik a spirálisan futó feszítőbetét keresztmetszete. Fontos azonban tisztában lenni azzal is, hogy egy esetleges tönkremenetel mekkora károkat okoz, így azt mindenképpen el kell kerülni.

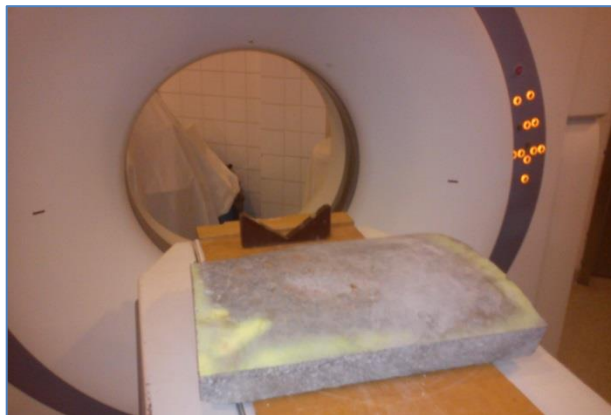
Két üzemben kívüli csőből kivágtak olyan részeket, melyen jelentős kiterjedésű rozsdafolt látszott (6.33. ábra). A CT felvételen jól látható, hogy a rozsdafolt alatt a spirálisan futó feszítőhuzal 8 meneténél megszűnt a teljes feszítőhuzal keresztmetszet.

6.33. ábra: Kivágott csődarab CT vizsgálata (Képet készítette: Földes Tamás)

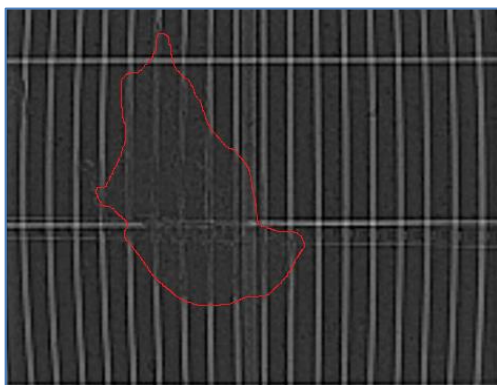
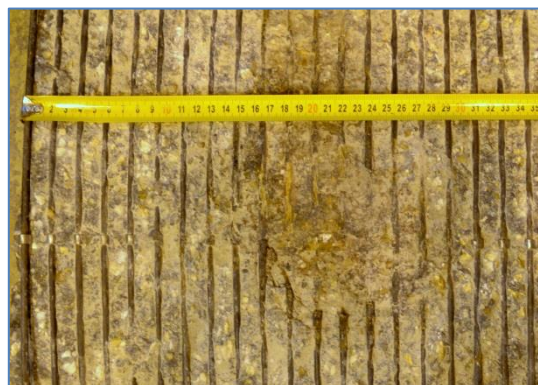
A CT vizsgálatot követően a betonfedés eltávolításával ellenőriztem a CT felvételeken tapasztaltakat (6.34. ábra). Feltáráskor a felvételnek megfelelő állapotban találtam a feszítőbetéteket.

6.34. ábra: Vizsgált minta CT modellje és betonfedés eltávolítását követő képe (CT modellt készítette: Földes Tamás, betonfedés feltárását én végeztem: 2012. 11. 23-án)

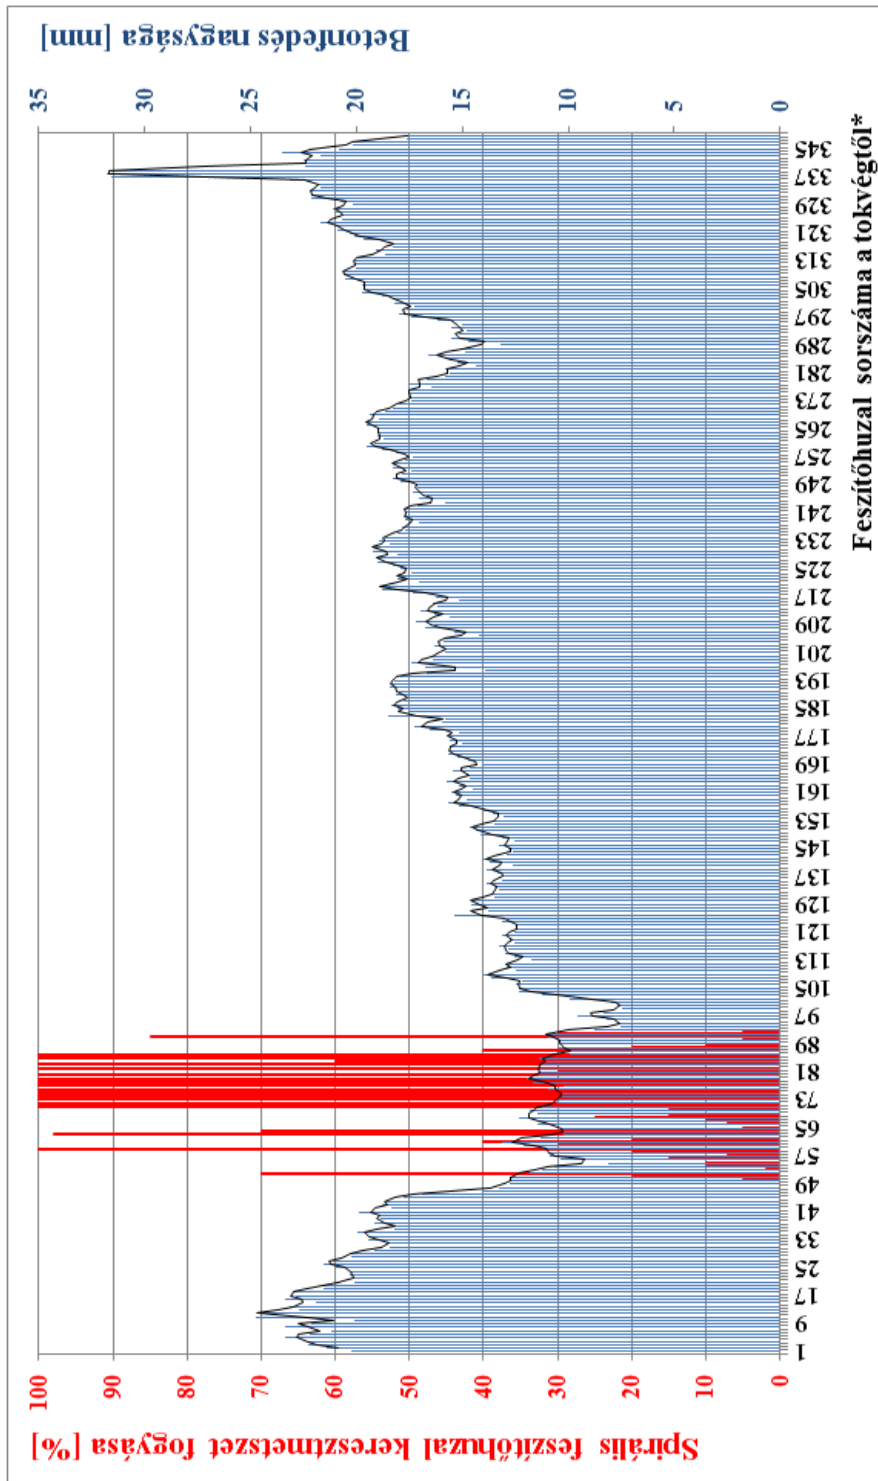
* A Sentab csövekben egy darab spirálisan futó feszítőhuzal található, melynek tengelytávolsága az alkotó mentén hozzávetőlegesen 15 mm. A „feszítőhuzal sorszáma” megadja, hogy a spirálisan futó feszítőbetét hányadik mérési pontjának adatairól van szó a tokvégtől nézve az alkotó mentén.

M.3. ábra: I. számú cső spirális feszítőbetétének betonfedése a zsaluillesztés környezetében és a becsült keresztmetszetfogyás %-ban. (Mérést végeztem: 2013. 07. 18.)

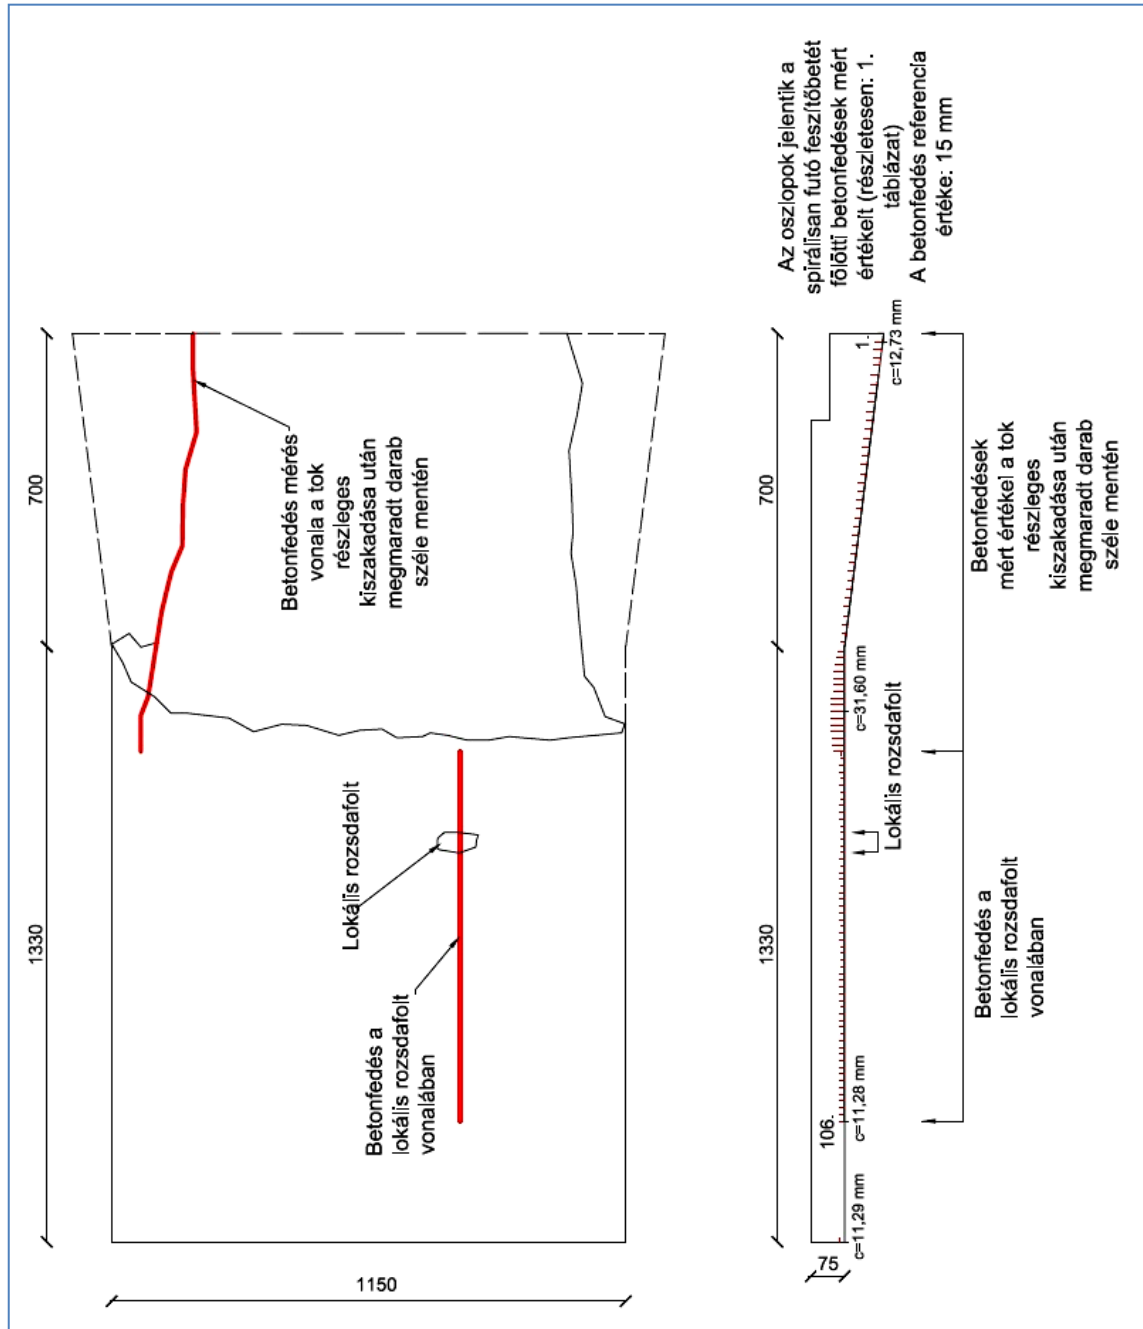
M.4. ábra: Tönkrement Sentab csövön mért betondekfedés értékek (Mérést végeztem: 2012. 07. 25.)
