# A 6. kerületi bérházak homlokzati változásai

Luleczky Judit

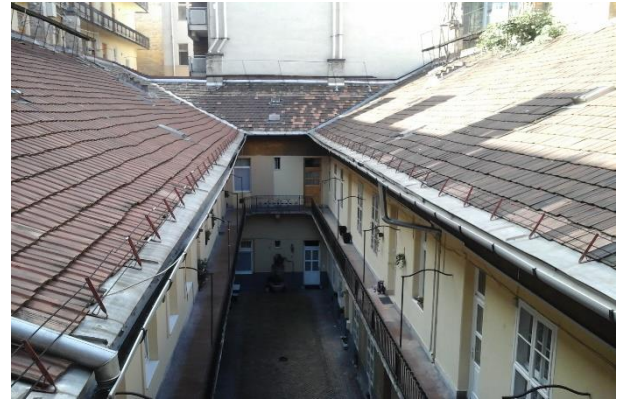
Nagymező utca 10. (Melléklet, 52.sor)

A felújítások mindenképpen szükségesek ezekben az esetekben, hiszen sokszor több mint 100 éves házakról beszélünk, amelyeket karban kell tartani. Ezek a beavatkozások azonban csak alig észrevehetőek, például a cserép színében térnek el az eredetitől, hatásuk pedig pozitív az épület egészére nézve. Szép példája ennek az Andrassy út 35. (Melléklet, 20.sor) szám alatti épület, hiszen a tetőidomot teljes egészében megtartották, de korszerű felújításon esett át.

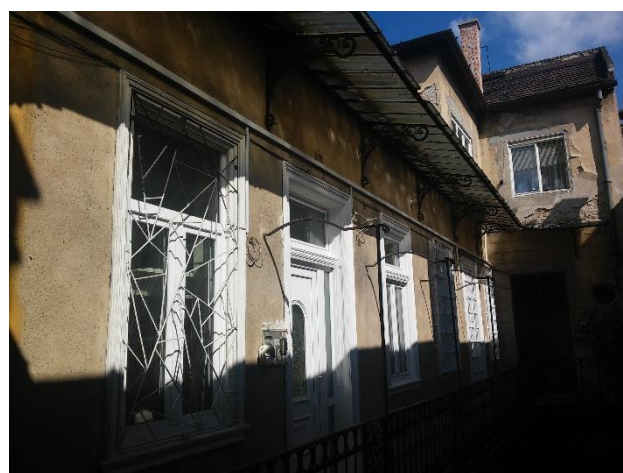
Ott azonban, ahol a már meglévő lépcsők nem tudják kiszolgálni az új tereket, az emeletráépítésnél a szükséges beavatkozásokat nagy mértékben módosítják a közlekedők eredeti rendszerét. Sajnos ilyen példát találunk a Nagymező utca 29-Zichy Jenő utca 33. (Melléklet, 23.sor) szám alatti háznál. Az itt tapasztalt károkra máshol is több példát találhatunk. A házban engedély nélküli tetőtérbeépítés történt, mely olyan jelentősen károsította a tető szerkezetét, hogy a lakók is érzékelik annak mozgását.

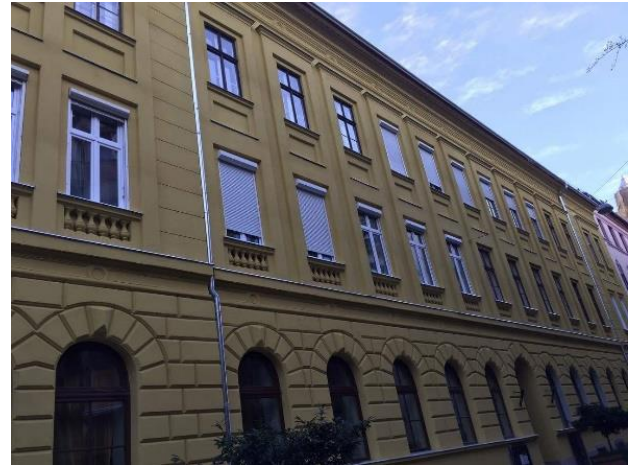
Nem mindegy viszont, hogy a változtatás milyen módon történik. A vizsgált épületeknél az eredeti nyílászárók szinte mindig fából készült kapcsolt-gerébtokos ablakok voltak. Ezeknek felújítását és hő-és páratechnikai mutatóinak javítását célszerű úgy megoldani, hogy a belső szárnyat látjuk el hőszigetelő üvegezéssel, a külső szárnyat pedig eredeti formájában meg hagyjuk. Az épület homlokzati összképe így károsul a legkevésbé. Természetesen erre van a legkevesebb példa, de akadnak szerencsére ilyen megoldások is, például a Hajós utca 29.-Dessewffy utca 19. (Melléklet, 12.sor) számú háznál is megfigyelhetjük az eredeti ablakkereteket.

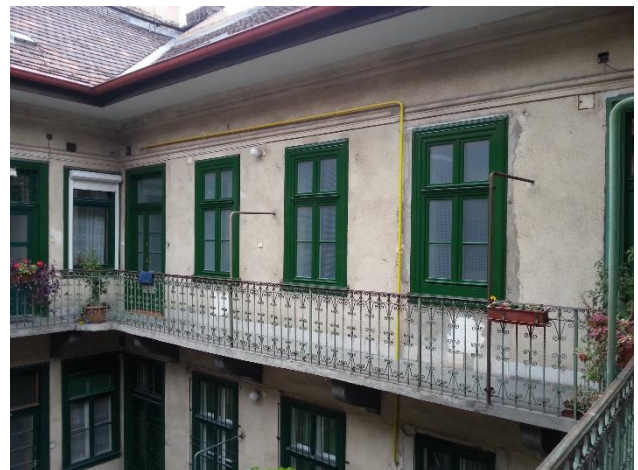
Jó megoldás még az eredetihez hasonló nyílászárók beépítése, főleg akkor, ha ez a beavatkozás az egész épület homlokzatát érinti, mert így megtartható az egységes kép. A Podmaniczky utca 9. (Melléklet, 40.sor) szám alatti házban a 60-as években az összes ablakot egyszerre cserélték ki.

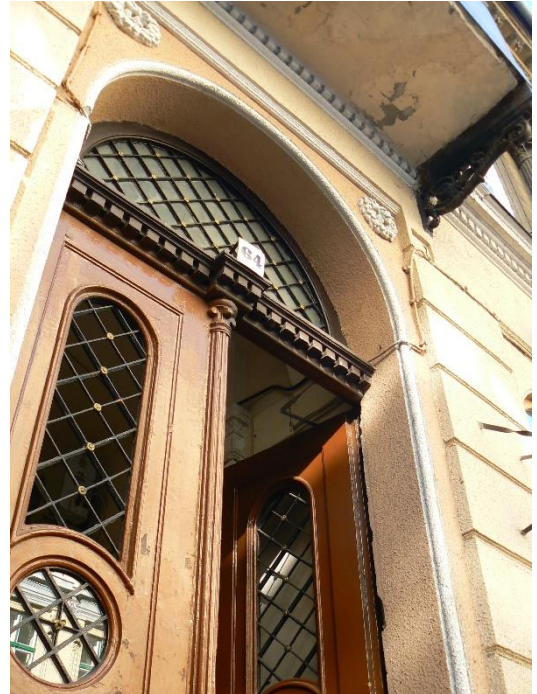
Nagymező utca 64. (Melléklet, 28.sor)

A kapukat több helyen kicserélték, aminek ezek az állapotok, illetve a használatból adódó eltérő igények lehettek az okai. A cserélt kapuk között találunk olyat, amelyik az eredeti mintájára készült, vagy legalább tiszteletben tartja az épület jellegzetességeit, hangulatát, és ahhoz próbál igazodni, például úgy, hogy fából, vagy az eredeti kapu anyagát megtartva készült el. A Lázár utca 3. (Melléklet, 17.sor) szám alatti ház kapu cseréjének esetében figyelemmel voltak az eredeti szerkezet és az épület sajátosságaira, ezért kovácsoltvas díszítéssel és katedrál üveggel látták el.

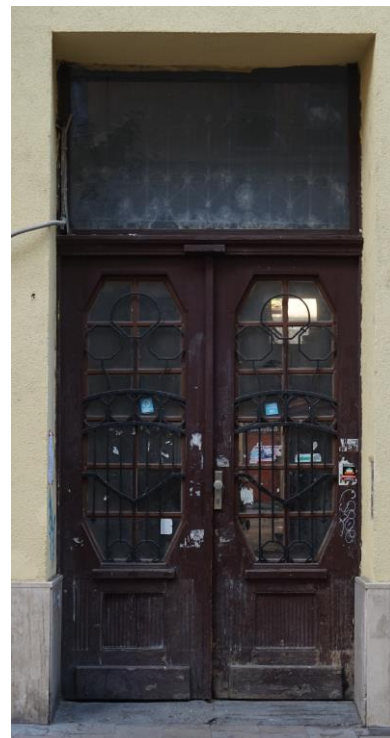
Király utca 48. (Melléklet, 15.sor)

Érdemes még megemlíteni a kapuk védelmére szánt eszközöket is. Volt, hogy kovácsoltvas rácsozással védték vagy díszítették az üvegezést vagy a kapu egészét. Ilyen esetekben többnyire igyekeztek tisztelettel nyúlni az ajtóhoz, és szerencsére találhatunk eredeti, de felújított példákat is. Gyakori viszont a kapukon az utólag készített rács is, mely már egyértelműen nem díszítési, hanem védelmi szándékkal került fel az ajtókra.

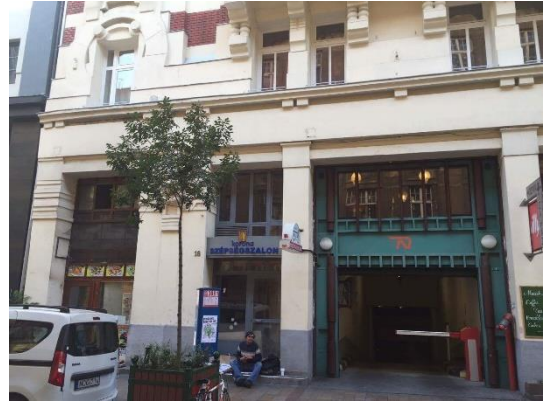
A cserélt nyílászárók másik csoportjánál ezeket a szempontokat egyáltalán nem vették figyelembe. Az új szerkezet gyakran teljesen más anyagból készült, és stílusában sem illik az épülethez, ahogyan a Király utca 18. (Melléklet, 14.) szám alatti ház új ipari jellegűre cserélt kapuja sem.

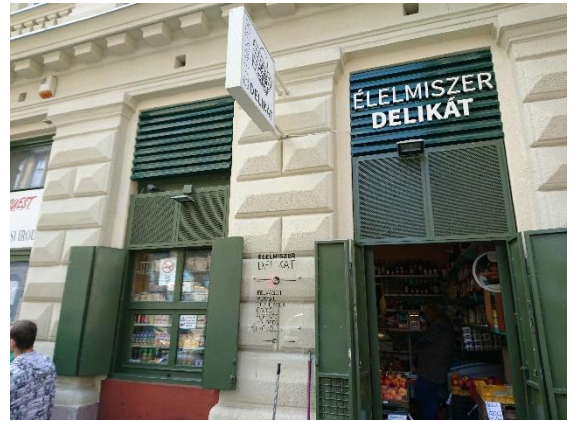
Nagymező utca 68. (Melléklet, 29.sor)

Nagyobb beavatkozás, ha nem csupán a nyílászárót cserélték ki, hanem a nyílás keretezését is megváltoztatták. Például átalakították a szemöldök kialakításukat (volt,

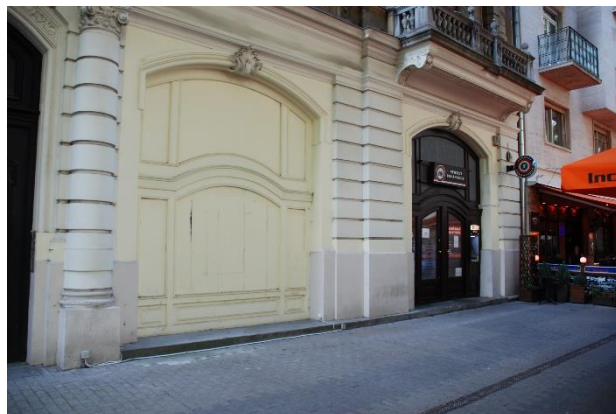
Néhány épület története során a homlokzatot jelentősen átépítették. Erre leggyakrabban akkor került sor, amikor a földszinten új funkció kapott helyet, és emiatt teljes átalakításra kellett, hogy átessen az épület érintett része. Ilyenkor a belső tér szinte teljesen megváltozott, a válaszfalak átkerültek máshová, újakat építettek, a régieket szükség esetén elbontották. Ez, bár nem minden esetben, de előfordul, hogy homlokzaton is meglátszódik. A Paulay Ede utca 41.-Vasváry Pál utca 13. (Melléklet, 36.sor) számú ház esetében a változás csak a belső homlokzaton érzékelhető, mert itt az udvarra néző ablakok közül kettőt ajtóvá alakítottak át. Az eseteknek a kisebbik részében történt csupán olyan mértékű átalakítás, mely az utcai vagy az udvari homlokzatok nyílásainak rendjét befolyásolta volna. Párszor a kapu került teljesen más helyre, mint a Révay utca 18. (Melléklet, 41.sor) számú háznál, ahol a homlokzati átalakítások során egy újabb bejáratot nyitottak az ingatlanon. Esetenként a földszinti üzletportálok helye is változott. Ilyenkor nem az összeset érintette a változás, hanem homlokzatonként 1-2 nyílást. A Liszt Ferenc tér 4. (Melléklet, 18.sor) számú ház egyik portálja például befalazásra került. Háborús károk miatt gyakran falaztak be ablakokat, főleg az épület sarkainál találhatóakat, ahogy a Király utca 52.-Nagymező utca 2. (Melléklet, 16.sor) számú épület esetében, ahol *„háborús károkra hivatkozva befalazták a Király utca felőli homlokzat szélsőjobboldali két ablakát, mind a három emelet magasságában”*. (részlet Kerekes Adria Flóra, Sipos Kornél, Vörös Gergely adatlapjáról)

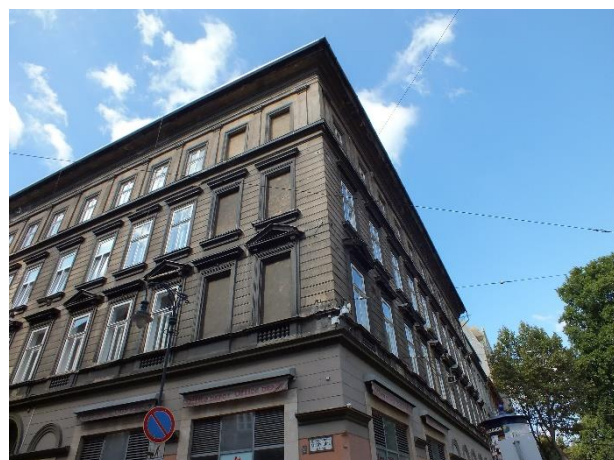
Király utca 52.-Nagymező utca 2.  
(Melléklet, 16.sor)

hogy az összeset, de van olyan homlokzat, amin csak pár portál záródása tér el), szélesítették vagy szűkítették a nyílást. A Király utca 52.- Nagymező utca 2. (Melléklet, 16.sor) szám alatti ház portáljainak szemöldöke eredetileg íves volt, mára azonban egyenes záródásúak. Néhány házon be is falaztak portálnyílásokat, ezekre az előző csoport elemzésében találhatunk példát.

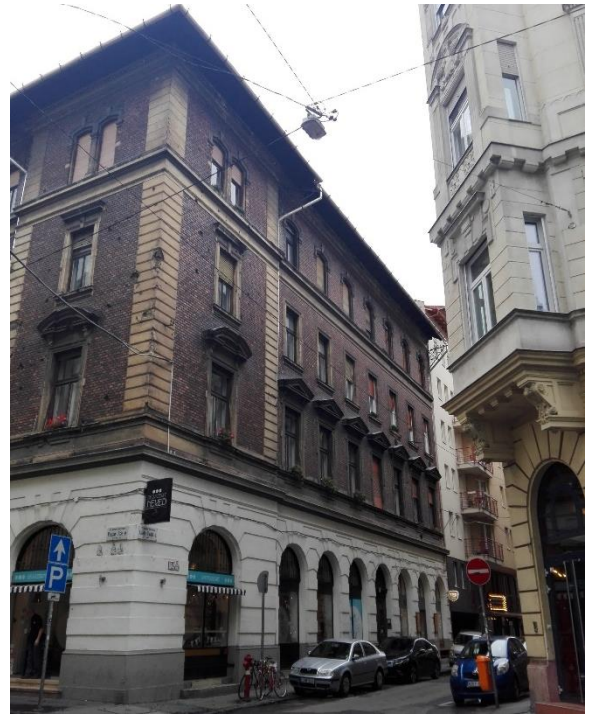
Szomorú az az eset, amikor az amortizáció miatt úgy döntöttek, hogy nem helyreállítják a díszítést, hanem inkább a meglévőket is eltüntetik, így csökkentve a helyreállítási költségeket. Az évek során jellemzően egyszerűsödtek a homlokzatok. A vakolatból képzett kvádereket sokszor már nem állították helyre, vagy a rongálódott részeket nem az eredeti anyagokkal egészítették ki. A Nagymező utca 41.-Lovag utca 1. (Melléklet, 19.sor) számú háznál is a kváderezést leváltották a síkra vakolt felületek. Ez gyakori még a lábazatok esetében is, ahol sokszor a kő vagy márvány burkolat helyett már csak simára vakolt felület látszik, esetleg a ház stílusától elütő festés, mint a Székely Mihály utca 11.-Paulay Ede utca 29.-ben (Melléklet, 47.sor), ahol oda nem illő bordó olajfestés került fel a lábazatra. Ennek ellenpéldája a Paulay Ede utca 17. és Káldy Gyula utca 7. (Melléklet, 35.sor) számú ház, ahol szépen felújították a szerkezetet. A lábazatokat az udvari homlokzatok esetében még kisebb százalékban őrizték meg eredeti, vagy az eredetihez hű állapotban.

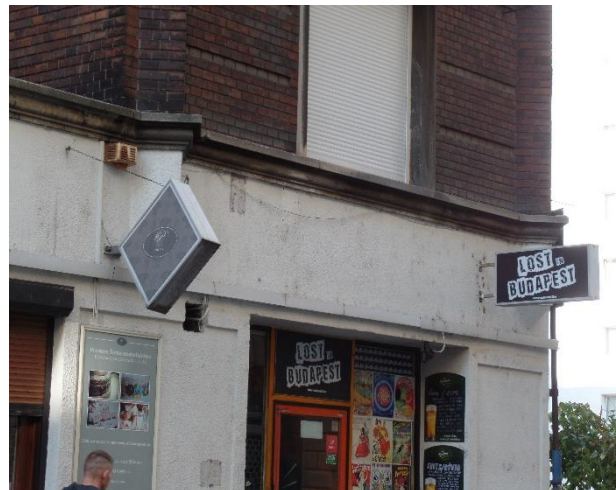
A zavaró homlokzati elemek sorában nagyon sok dolgot említhetünk. Sajnos számos épületen megjelennek olyan elemek, amik zavaró jellege csupán egy kis odafigyeléssel, törődéssel teljes egészében elkerülhető lenne, és nem csúfítanak el a homlokzat megjelenését. Ebbe a kategóriába tartoznak például a vezetékek, amik sok esetben mindenfelől állnak ki az épületből, és szabadon lógnak. Ilyenek a gépészeti berendezések, a légkondicionálók kültéri egységei a homlokzaton elhelyezve. Gyakori, hogy graffitik csúfítják az épületek oldalait. Sokszor oda nem illő helyeken plakátok, matricák, leszakadt, elázott papírfecnik csúfítják a kapukat, portálokat, földszinti falakat. A nem megfelelően elhelyezett és karbantartott cégérek, hirdetőablák is zavaróak tudnak lenni, illetve az elhanyagolt, már nem használt szerkezetek, például a zászlótartók. Sokszor a szükséges szerkezetek váltanak ki ilyen hatást, például egy elhanyagolt ereszcsonna, bádogzás. Az ezek miatt keletkezett károk a falon, a heterogén festések a nyílászárókon, vagy a földszint nem megfelelő színezése is ugyanilyen zavaró lehet. A leggyakoribb ilyen nem kívánatos jelenség a homlokzat egyre nagyobb felületén a málló vakolat, amely sokszor már a tégláig lecsupasztja a falat, ami szerkezeti szempontból is veszélyes. Ezek a zavaró tényezők számtalan házon akár egyszerre is jelentkezhetnek. A Dessewffy utca 30. (Melléklet, 6.sor) szám alatti épület esetében például a cégéreket igénytelen és zavaró módon helyezték el, a zászlótartó rudak elhanyagoltak, összesen egy csatorna van a házon, amely a bal szárnyon, a csatorna helyett

a járdára van kivezetve. A klímaberendezések szabálytalanul vannak elhelyezve, például az erkélykorlátra rakva, így a víz az alatta lévő erkélyre folyik, a homlokzat pedig több helyen is elszíneződött a lefolyó víz miatt. A Nagymező utca 51. (Melléklet, 27.sor) homlokzatát mindenfelől kilógó kábelek csúfítják, a festés teljes mértékben elűt az épület karakterétől, illetve itt is szembetűnőek a nem megfelelő módon elhelyezett klímaberendezések.

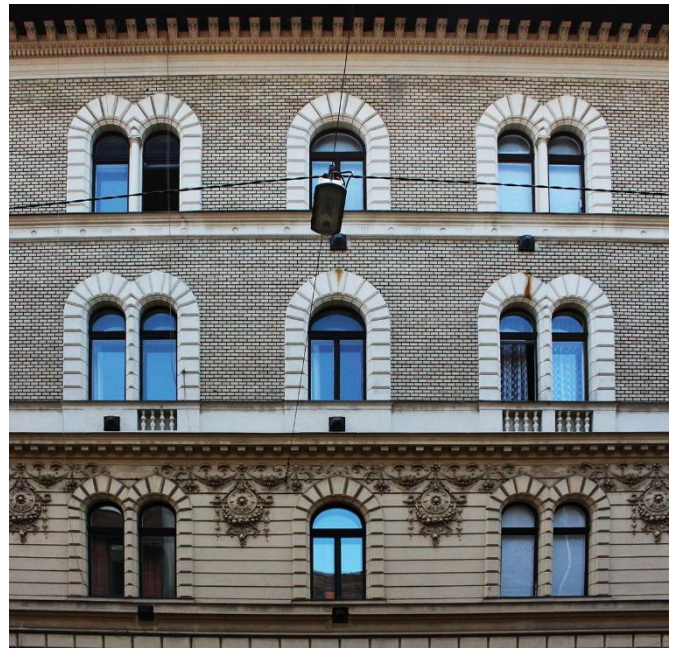
A sok beavatkozás és változtatás ellenére maradtak olyan bérházak is, amik hűen visszaadják az eredeti állapot képét. Ezekben az esetekben általában nem arra kell gondolni, hogy minden eredeti maradt az épületen, hiszen az nagyon leromlott állapotot mutatna, ami majdnem ugyan olyan zavaró, mint egy nagyobb mértékű átalakítás. Ezekhez a homlokzatokhoz szerencsére szakértők nyúltak, akiknek a lakókkal együtt az volt a szándékuk, hogy hűek maradjanak az eredeti épület értékeihez. Az ilyen eseteknél mindig nagy léptékű beavatkozásról van szó, ami általában az épület egészére vonatkozó rekonstrukciót és felújítást foglalja magában. Jó példa erre az Ó utca 17.-Lázár utca 18. (Melléklet, 31.sor) szám alatti ház, ahol az épület teljes egészét szépen rekonstruálták. Vannak olyan esetek is, amikor a homlokzaton van csupán szükség nagyobb helyreállításra, de a belső részek ilyenkor sem maradnak ki teljesen. A tető általában felújított, a nyílászárók üvegezése cserélt, illetve vagy az eredeti ablakok vannak felújítva, vagy pedig a homlokzati képhez illeszkedő újak vannak beszerelve egységesen mindenhol. A Nagymező utca 19. (Melléklet, 22.sor) szám alatti ház esetében eredeti és felújított ablakok találhatóak. Ennél az ingatlannál a levéltárban nem volt fellelhető más változásra utaló nyom, úgyhogy valószínűsíthető, hogy az épületet az eredeti állapotában láthatjuk.

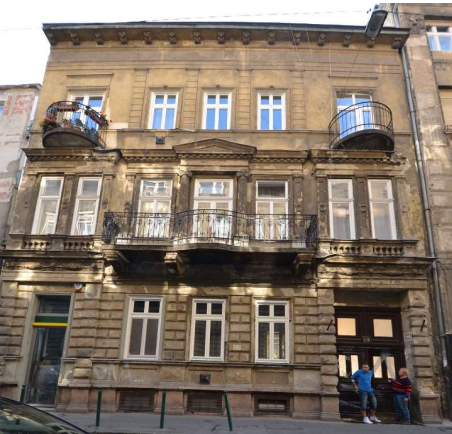
Bp, VI. Dessewffy utca 15.	29158	emeletráépítés, ablak cserék, zavaró homlokzati elemek	"Északkeleti homlokzaton az üzlet bejárata felett egy acél, üveg előtető helyezkedik el. 1933-ban Emeltráépítést tervezett Gaál Lajos. Majd ezt az új emeletet átalakította Szécsi Dezső 1934-ben. Az új tetőszerkezet az utca felől egy körülbelül 1,5 méteres térdfalra ül, a tető többi részén közvetlenül a födémre helyezett szelemenre ül a szerkezet. Az épület északkeleti határolófala részben láthatóvá vált az által, hogy az eredetileg ott lévő sarokbeépítésű ház helyére egy az utca vonalától kb. 5 méterrel hátrahúzott épület került. A kapu a homlokzat jobb szélső tengelyében helyezkedik el, ezzel megbontva az amúgy szimmetrikus tagolást. A bal oldalon, a kapunak megfelelő helyzetben eredetileg a pince lejárata volt, ami most egy butiknak ad helyet"	Csirmaz Gáspár, Turei Márta, Váradi Kata

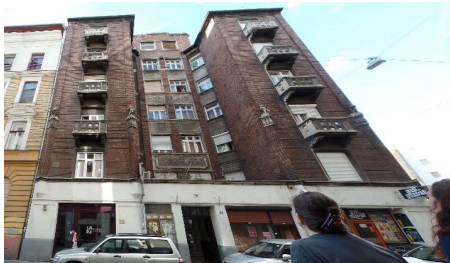
Bp, VI. Dessewffy utca 30.	28987	emeletráépítés, ablak cserék, bővítés, zavaró homlokzati elemek	<p>"cégérek, 2 zászlótartó, 1 db csatorna van összesen, ami nagyon igénytelenül a bal szárnyon van az utcára, vezetve a járdára, nem a csatornába. Szabálytalanul elhelyezett klímaberendezések: erkélykorlátra rakott, és így az alatta levő erkélyre folyik a víz, légaknába helyezett, a víz miatt elszíneződött homlokzat. emeletráépítés: csak az utcával párhuzamos traktuson  megjegyzés: régen itt volt a mosókonyha, mára lakássá alakították  tetőtér beépítés: a felépítmény a tetőtérben van, de falakkal határolt, egyik lakás fala sem követi a tető hajlásszögét. 1969-ben lakásbővítés tervei készültek a 4. emelet 1. számú lakásához. Később Molnár Miklós tervei alapján alakították át a 6. emeleti mosókonyhát lakássá."</p>	Fabó Nóra, Szekeres Liliána Júlia

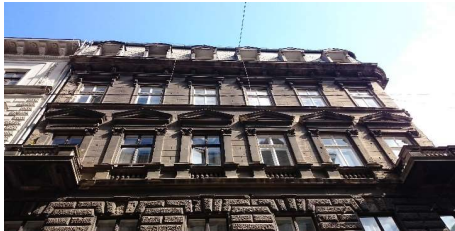
Bp, VI. Hajós utca 1.	29341	emeletráépítés	<p>"Az erkély eredetileg nem látszó acélgerendás volt, megfelelő takarással. De ez az idők során láthatóvá vált, ami megbontja a homlokzat összképét. Emeletráépítés: 20. században egy emeletet ráépítettek (4.emelet)  megjegyzés: A Hajós utca felől az udvari traktusban nincs az épületen ráépítés, hogy a napfény bejuthasson a belső udvarra. – ezért nem megengedett a teljes ráépítés. A 4. emelet 1922 az akkori tulajdonos, a Mauthner és Társai Rt. megbízásából építették rá. A műemlékvédelmi konzulens adatai és a helyszínen látottak alapján megállapítható, hogy a homlokzatok lényegében az építéskori állapotot őrzik, az épület szerencsés elhelyezkedésének köszönhetően nagyobb háborús károk elkerültek, így a homlokzati látványtól elválaszthatatlan tetőfelépítmények a korábbi felújítás során, később a kerültek rá.  A XX. század derekán belső átépítésekre került sor, funkció és térigény átalakítás történt, de az átépítés során az épület alapvető jellegét megőrizte."</p>	Balás Gergő, Nguyen Thy Nha Vi, Viszló Enikő

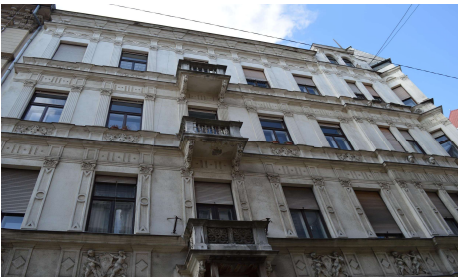
Bp, VI. Hajós utca 14.-Ó utca 21.	29196	bővítés	"ablakon kilógó légkondi, konzolos erkélyek alátámasztása (konzolokat fel kell újítani!), kilógó antenna, néhol omladozó vakolat. -Lakásátalakítások: 1940. 3.emeleti lakás átalakítása: tervező és felelős építőmester: Schmidt Márton 1987. 3.emelet. 9sz. lakás bővítés -1995. Lestyán Hajápoló Szalon átépítése, bővítése"	Nagy Virág; Szaraz Péter; Balázs Lili

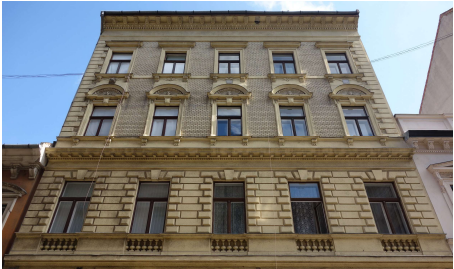
Bp, VI. Hajós utca 19.	29085	homlokzati díszítés, portálok	"A földszinti portálok ablakoztása teljes mértékben kicserélt. A levéltári tervek alapján a portálokban helyet kapó üzlethelyiségek (ruhabolt, étterem) eredetileg a raktárhelyiség funkciót voltak hivatottak betölteni."	Masa Judit Rebeka, Ürmös Eszter, Éliás Dorottya

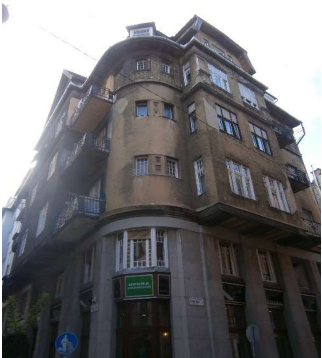
Bp, VI. Hajós utca 20-22-Zichy Jenő utca 19.	29175		"A lábazat vörös színű műkő, vélhetően utólag készült. Felújított utángyártott, kiváló állapotú, nem illeszkedik az épület jellegéhez, ezért nem képvisel építészeti értéket."	Sári Zsófia, Szabó Aida, Kódor Kitti

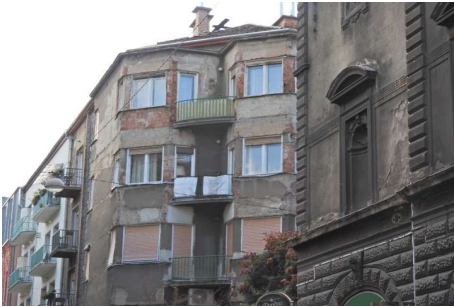
Bp, VI. Hajós utca 26/B	29157/1	kapu	"A homlokzaton hirdetőfelület nem található, a sarkon kávézó és bolt névtáblája, légkondi berendezés. nyílászáró cserék, a három üzletnél kétszárnyú ajtó, a kapu nem eredeti , zártszelvényes hengerelt acél, valószínűleg nem eredeti, nem átmenő kapualj, egy légtérben a lift és a lépcső"	Gáspárdy Blanka, Ács Fruzsina, Porkoláb Flóra

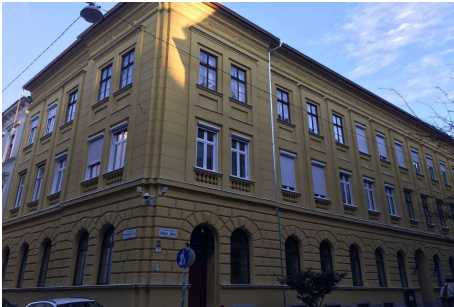
Bp, VI. Hajós utca 29.-Dessewffy utca 19.	29122		"A felújítás után kiderült, hogy a Dessewffy utca – Hajós utca felőli sarkon elhelyezkedik egy portál, mely a kapuval hasonló stílusú bejárattal rendelkezik, így egyáltalán nem zavaró jelenség. A homlokzaton eredeti fa nyílászárók találhatóak. Néhány helyen fehér műanyag redőnytok lett felszerelve, illetve fehérre átfestve, de meghagyva az eredeti szerkezetet. Az épületnek viszonylag keskeny, emelt szintű, átmenő kapualja van. Burkolata eredetileg terrazzo volt, de ezt egy korábbi felújítás során gyengébb esztétikai minőségű greslap burkolatra cserélték, a lábazatkísérővel együtt. Az épület magastetős, hagyományos két állószékes, kötőgerendás, fiókváltós. Jó állapotban van, megfelelő keresztmetszetű gerendák találhatóak. A háborúban bombatalálat érte az épületet, a zárófödém egy részét utólagosan acélgerendarács megerősítéssel látták el."	Szépe Sarolt, Szénássy Péter, Németh-Nagy Anita

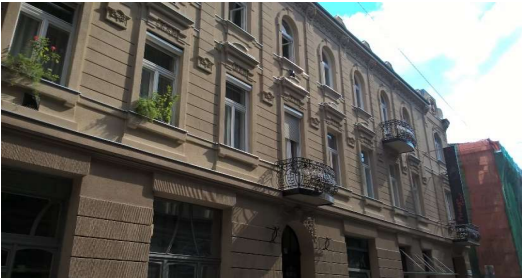
Bp, VI. Hajós utca 31.-Dessewffy utca 12.	29124	ablak cserék	<p>"Homlokzaton síkjából merőlegesen kilógó cégér.: A földszinten 3 db üveg előtető, fém huzalokkal rögzítve. Különleges értéket képvisel, a kapun belépve szemben található íves színesüveg ablak, valamint az itt található terazzo burkolat. Hosszú, elnyújtott téglalap alaprajzú belső udvar. Jelenleg nincs hasznosítva a közlekedő funkcióján felül. Régen a földszinten üzemelő étteremzet kiszolgáló, hátsó bejáratral rendelkezett. A tetőszerkezet magastető, kötőgerendás három-állószeles térdfal nélküli kialakítással. 1937-ben a földszinti üzlethelyiségek átalakításra kerültek. Wc-k létesítése az udvaron, valamint leendő kamrában wc- és egy ajtónak fal bontása.</p> <p>A homlokzati rajzokon nyomon követhetőek a többszöri nyílászáró átalakítások, szélesítették őket. A raktárhelyiségben válaszfalakat építettek, később ezeket elbontották."</p>	Nagy Dóra, Komonyi Dániel, Szántó Hunor Albert

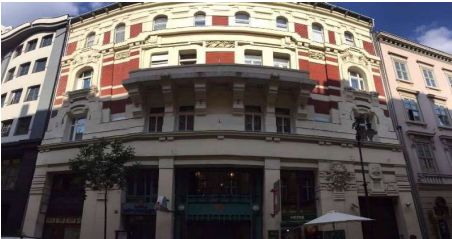
Bp, VI. Király utca 18.	29275/1	ablak cserék, kapu, belső udvari átépítés és változás	<p>"Portálok raszteres elrendezése azonos, külső megjelenésük különböző, rendezetlen. Cégérek, reklámtáblák találhatóak. Az épület belső udvara egykor bort szállító szekerek fordulásának megfelelő méretű volt, szomszédos épületek falai, homlokzatai határolják. Eredetileg a belső udvarban is épületszárnyak helyezkedtek el, ám mára csak a Király utcai lakórész maradt meg. Az 1936-ban készült, a hátsó udvar átalakításáról szóló tervből kiderül, hogy ebben az időben fedett garage-ok, egy iroda/ személyzeti (chauffer-i) helyiség kialakítására jelent meg igény a telek hosszában a lakótömbtől hátsó falától kezdve. Az új épületek szintén téglából, függesztőműves fa fedélszékekkel, tűzbiztos alsó burkolattal (a terv nem említi milyen anyagból) készülhettek volna. Két évvel később azonban ugyanezenre az elképzelésre tervmódosítás született, ahol az elképzelteteket előregyártott vasbeton keretekkel tervezték megvalósítani. Az 1970-es években kerülhetett kicserélésre az egykori kétszárnyú fakapu egy fémműves (inkább ipari jellegű) bejárati kapura. az épület belső udvara alá egy mélygarázst építettek, amelyet a Király utca felől lehet megközelíteni. A nemrégiben kialakított gangok/ télikertek nem lettek esztétikusan kialakítva, több műanyag nyílászáró került be a régi nyílások helyére. Az eredeti homlokzatdíszítést simára vakolt falfelületek váltották föl. "</p>	Krajnyák Nándor Bence, Tokaji Péter, Maros László

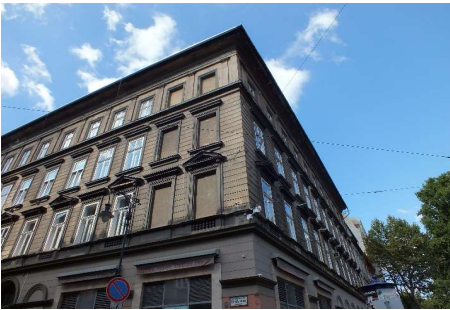
Bp, VI. Király utca 52.-Nagymező utca 2.	29353	emeletráépítés, portálok, homlokzati díszítés, nyílás befalazás	<p>"1887-ben egy szint ráépítést kapott melynek stílusa neoreneszánsz. A földszinti üzletek nyílásai eredetileg íves záródásúak, ma több helyen megbontották az eredeti architektúrát. A parapet konvektorok szellőzői megbontják a homlokzaton az ablak kötényt. A kapu féltre lett cserélve. Az udvaron található egy todalék épület, mely üzletként üzemel. Az épület számos átépítésen esett át, ezeknek részletes dokumentációi megmaradtak. . Az ablaknak továbbá a ma fennálló architráv helyett aedikulás kerete volt, oszlopszékes balusztrádos köténnyel. Nagyobb átépítésen esett át az épület földszintje 1961-ben, amikor a Gólya áruház költözött az épületbe. Ebben a tervben kerültek be az eredeti homlokzattól eltérő két tengely széles portálok az épület sarkán, illetve tűntek el az íves záródások, ami csak a főtengelyben maradt meg a király utcai homlokzaton. Háborús károokra hivatkozva befalazták a Király utca felőli homlokzat szélső jobboldali két ablakát, mind a három emelet magasságában. "</p>	<p>Kerekes Adria Flóra, Sipos Kornél, Vörös Gergely</p>

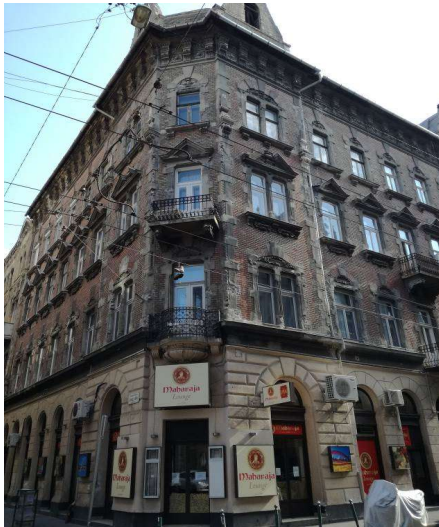
**Bp, VI. Nagymező utca 41.-Lovag utca 1.**

"A homlokzat a historizmusra jellemző kváderezett vakolat-architektúrával készült, melyet a sarok axis-nál tönkre tettek a síkba vakolással. Zavaró elem a légkondicionáló külső egységei, hirdető felületek, vakolatmállások. A földszinten üzlethelyiségek kerültek kialakításra, valamint 1 lakás a belső udvarban. Az 1-3. emeleten 3 három szobás lakás van. A levéltári adatok alapján. Az építéskori terveken az egész telek alapincézett. Ezeken 3 lépcsőház szerepelt (1 az utcáról a pincébe vezető, 1 csak a pince és a földszint között és 1 pedig a földszintről a padlásig - fölépcső), ma már csak 2 van (az utcáról a pincébe vezető és az épület fölépcsője). 1968-ban feltüntetett átépítés a jelenlegi állapotban nem érzékelhető. A levéltári terveken műkő lábazat, ma vakolt."

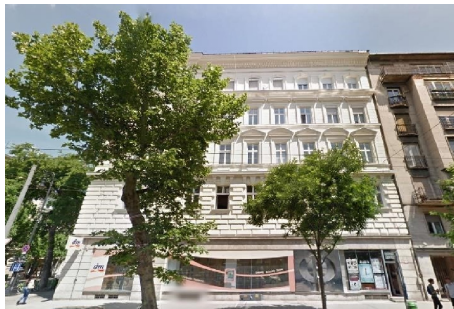
**Bp, VI. Andrassy út 35.**

"A tetőszerkezet megmaradt eredeti formájában. A homlokzaton néhány helyen a régi faszervezetű nyílászáró műanyag szerkezetűre van kicserélve, de a különbség alig látható, a nyílászárók többsége megmaradt eredeti formájában. Díszített kétszárnyú kapu. A kapu valószínűleg a 80-as évekből származik, zártszelvényű lakatosmunka. Az épület alakja, tartószerkezete és homlokzata nem sokat változott azóta, majdnem eredeti formájában található. Kisebb belső átalakításokon esett át, ma látható egységes modern portálrendszer 1974 körül készülhetett. 1881-ben elsősorban a Nagymező utca felőli bejárat, a földszinti homlokzatsáv és a mai üzletsávnak helyet adó földszinti rész lett átalakítva. 1937-ben belső falak és nyílások kerültek átalakításra, beépítésre, áthelyezésre. A felvonó feltehetően a 20-as években került be az orsótérbe, nyitott szerkezettel, hagyományos fa kabinnal. 1967-ben újíttotta fel a Felvonójavító Vállalat. 1973-ban a MÁV tervei alapján alakították át ismét az épületet. Számos nyílászáró lecserélésre került a belső udvar felőli homlokzaton, de a keretek nagyrészt megmaradtak. A homlokzat felújításra került, de eredeti struktúráját és kváderezését meghagyták."

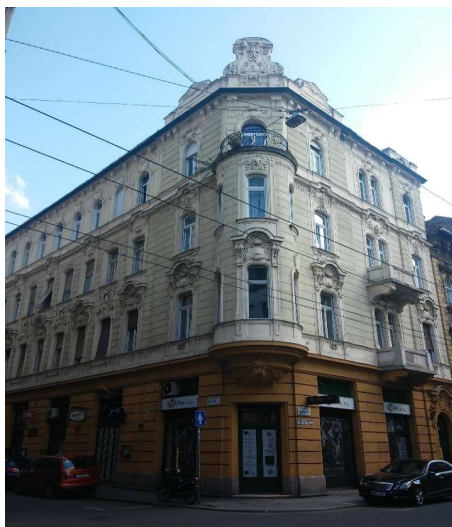
**Bp, VI. Nagymező utca 29.-Zichy Jenő utca 33.**

"A földszinten üzletek, étterem és kávézó mellett a Nagymező utca felől lakóegység került kialakításra. 1953-ban átépítették a Nagymező utcáról nyíló üzlethelyiséget lakássá. Az 1963-ban tervezett átalakításokhoz készített terveken, a lakóegység utcafronti helyisége üzlethelyiségként van feltüntetve. A Zichy Jenő utcai szárny földszinti üzlethelyiségeinek klímaberendezései több helyen megjelennek. Engedély nélkül készült tetőtérbeépítés az egyik szakaszon. Tetőszerkezet károsodhatott: a tetőszerkezet jelentős mozgását tapasztalják a lakók. A belső udvar egyik földszinti aajtaja az eredeti faszerkezetű fehér ajtóról, új fenyőszín faszerkezetre van kicserélve. A homlokzati nyílászárók egységesekek színben, stílusban. A kapu faanyagú, üvegezett kétszárnyú középfelnyíló. A Nagymező utca felől nézve a jobb oldali aajtószárny rácsozata eredeti, a növényi indamintás kovácsoltvas rács az aajtóval azonos színű. A bal oldali aajtószárny rácsozatát kicserélték egy az aajtószínnel azonos színre festett geometrikus ráccsal. A kapunyílás keretezése a homlokzati díszítményekkel azonos kagyló és növényi mintázatú. "

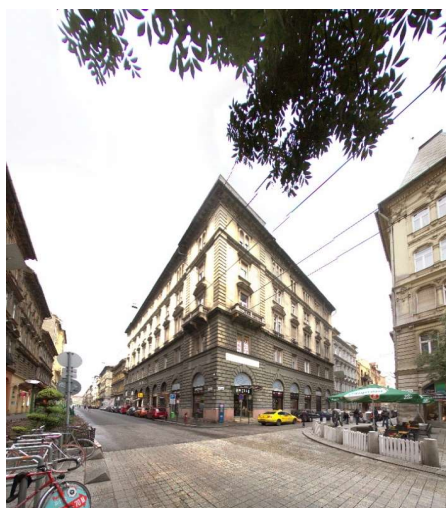
**Bp, VI. Nagymező utca 21.**

"A bal szélső két portál boltívet elbontották, és vízszintesen alakították ki, nyílászáróit kicserélték. Főleg eredeti nyílászárók, néhány műanyagra lett cserélve"

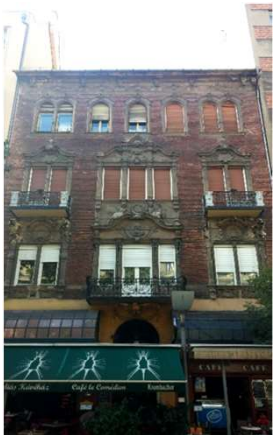
Bp, VI. Nagymező utca 26.	29087	ablak cserék	<p>"Az épület főhomlokzatán 7 eredeti állapotában megmaradt nyílászáró található, melyeknek keretezése változó kialakítású. Szerkezetük kapcsolt geréb tokos fa ablak, illetve geréb tokos fa ajtó szerkezet. A lecserélt nyílászárók műanyag szerkezetűek. A belső udvar felé eső végén pár éve beépítésre került egy fa-üveg kétszárnyú, felnyíló ajtó, mely nem illik a ház stílusához. 1971-ben a mai Thália Színház elődje vette meg a szomszédos telket, a Nagymező utca 22-24.-et, ekkor a színház költözött be a nyomda területére, majd napjainkban a Komédiás Kávéház is csatlakozott hozzá."</p>	Lenkovics Karolina, Sudár Roland, Szabó Bálint

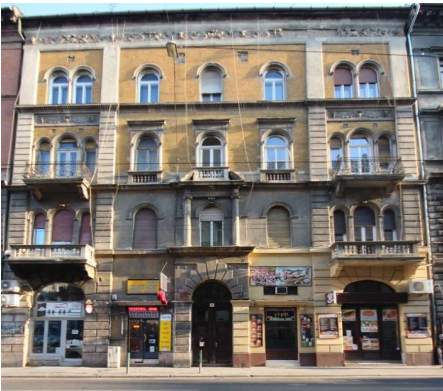
<b>Bp, VI. Nagymező utca 51.</b>	28937	ablak cserék, portálok, zavaró homlokzati elemek	<p>"A portálok nyílászervei az eredeti állapotot tükrözik, a nyílászárók újak, stílusidegen. A festés rendezetlen. A földszinti festés rendezetlen, klíma berendezések megjelennek a homlokzaton, a tetőről lelógó valószínűleg használaton kívüli kábelek. A homlokzaton a legtöbb helyen az eredeti fa nyílászáró részben vagy egészben műanyag/fa szerkezetűre van cserélve. Az épületet a nagyobb háborús károk elkerülték, a jelenlegi homlokzat az eredeti állapotot tükrözi. 1965-ben felújították, komolyabb szerkezeti átalakítás nem történt. Törekedtek a korábbi állapot visszaállítására. Az elmúlt 50 évben összefogott felújítási munka nem történt. Kisebb átalakításokat, felújításokat végeztek az épületen. Például az 1974-es fotón eltérő portál kialakítás látható."</p>	Jászberényi Hanna, Czakó Dániel, Debreczeni Dániel

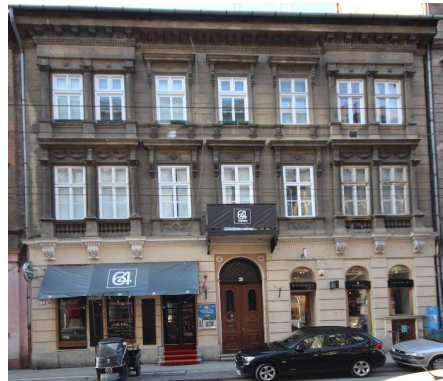
<b>Bp, VI. Nagymező utca 64.</b>	29139	ablak cserék, homlokzati díszítés, emeletréépítés, zavaró homlokzati elemek	<p>"Korábban az ablakok kifelé nyíltak kívül, befelé belül, de a legtöbb nyílászáró tokján az oszlopfők hiányoznak (és az ablak előtt virágcserep van), ezért már befelé nyílik. Zavaró az erkélyt eltakaró ponyva-hirdetőfelület, elötető. Eredeti kapu, többször igénytelenül felújítva, felfeszítésektől megrongálva. Az eredeti épületrész eklektikus stílusban, földszint és két emelet szinttel épült meg. A további épületrészt 1893-ban Deutsch Vilmosné megbízásából kétemeletes udvari toldalékként húzták fel."</p>	Gööz Alexandra, Kozma Dorina, Reszegi Barnabás

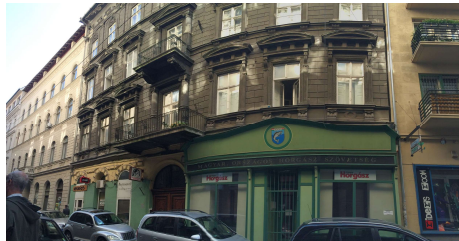
Bp, VI. Ó utca 3.-Lázár utca 4.	29206	ablak cserék, homlokzat átalakítás	<p>"Az Ó utca felől el van bontva, Lázár utca felől az élszedett kváderköves lábazatot pinceablakok törik meg. A belső udvar Ó utcai fele be van építve. A beépített rész földszintes, és a teteje járható, teraszos kialakítású. A beépítés raktárként funkcionál. A földszinten nincsenek lakások, csak üzletek és irodák. . Az omladozó sárga vakolatot mindenhol különböző gépészeti és villamosmérnöki megoldások bontják meg, valamint egy feltehetően az utóbbi 10 évben épült bevilágító felület a lépcsőház falán. 1970-ben egy 500 kg teherbírású a pincét és a földszintet összekötő teherliftet építettek be a házba. 1979-ben az I. emelet 10-es lakásban lakó Battyányi Tamás és Virágné Vadas Veronika kaptak engedélyt a lakás műszaki kiosztásának átalakítására a Budapest főváros VI. ker. tanács vb. vázkezelési igazgatóságától.</p> <p>1998-ban a földszint és a pince egy részén étterem-sörözőt alakítottak ki, melynek megrendelője az ABRG Kft. tervezője pedig az ILT'98 mérnöki iroda volt. Ezen beruházás keretein belül kis mértékben átalakult az Észak-nyugati homlokzat is."</p>	Simon Rebeka, Medvegy Péter, Mericskai Dorina

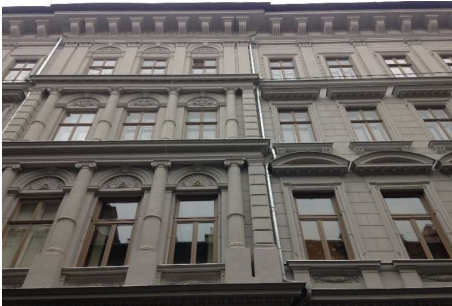
Bp, VI. Paulay Ede utca 7.		bővítés, zavaró homlokzati elemek, ablak cserék	<p>"Az ereszcatorna nincs a lábazatig levezetve, látványa zavaró illetve káros következményei lehetnek a lábazat tartósságára. 1910. Április 22: Az átalakítás terveit Schannen Ernő és Arthúr műépítészek készítették. Az átalakítás során a földszinttől a harmadik emeletig minden szinten több válaszfalat is elhelyeztek, és fürdőszobák kerültek kialakításra a legtöbb lakásban. A negyedik emeletet ekkor építették be, és hoztak létre mosókonyhákat illetve mángorló és poroló helyiségeket. 1910. Szeptember 10: A tervek alapján a belső udvar került részleges beépítésre. Az épület, amely a raktárhelyiségek illetve az utca felőli épületrészhez csatlakozik, egy egyszintes építmény, amely rendelkezik felülvilágítókkal az első emelet szintjén, illetve a metszetek alapján a pincével is kapcsolatban van. Az építmény rendelkezik önálló tartószerkezettel, mely az épülettől független. Az átalakítások során ismételten csak kis változások történnek: módosul az előszobák illetve konyhák elrendezése a második illetve a harmadik emeleten. Ennek az átalakításnak módosított terveit készítette Ray és Strauss építész 1926. Májusában. "</p>	Jóföldi Janka, Salamin Fanni, Somogyi Edit

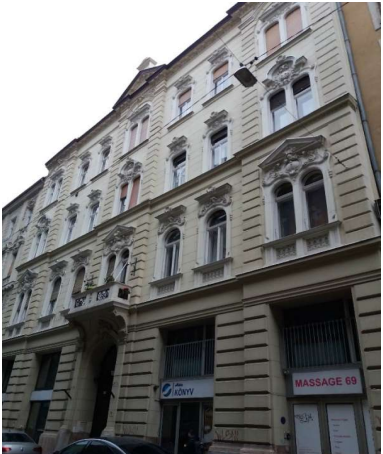
Bp, VI. Paulay Ede utca 13.	29259	emeletráépítés, portálok	<p>"Eredeti portálok ki vannak cserélve alumíniumra. A hátsó traktusban részleges tetőtérrelépítés történt. "</p>	Novográdecz Katalin, Tóth Boglárka, Sándor Bence

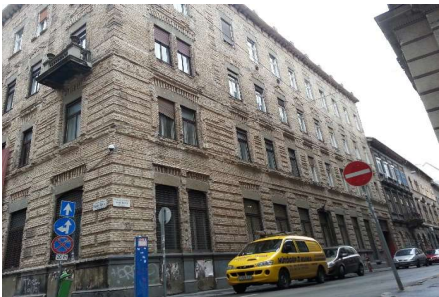
Bp, VI. Paulay Ede utca 41- Vasváry Pál utca 13.	29342	nyílás átalakítás, zavaró homlokzati elemek	<p>"A levéltári feljegyzések alapján fontos megjegyeznünk, hogy a homlokzat két kisebb átalakításon esett át az évek során. Az egyik 1946-ban történt, mikor a földszinti bejárati nyílás került átalakításra. Valószínűleg a nyílás keretezése megmaradt, csak az ajtót cserélhették ki (kovácsoltvas kapu). A másik átalakítás nem az utcai, hanem a kisebbik belső udvar 2 ablaka helyett gerébtokos, felülvilágítós ajtókat szereltek be, 1972-ben a telefonközpont kialakítása során. A pince ablakait eltakaró elemeket mindenképp el kellene távolítani, zavaróak továbbá a földszinti ablakok rácsai is. A lábazaton vandalizmus jelei, graffitik találhatóak. A homlokzaton a régi gerébtokos fa szerkezetű nyílászárók találhatóak, egy részük felújított az eredeti kialakítás szerint, másik részük felújításra szorul. A padlásán csak ún. mangorló és mosó-konyha volt, ide csak a cselédlépcsőn lehetett feljutni. Az első nagyobb változás a lift beépítése volt, mely az akkori tulaj, Fried és fiai Rt. nevéhez kötődik. 1940 építették a főlépcsőházban a 3 személyes, 240 kg, villamos felvonót. Ők kisebb lakásátalakítást is eszközöltek a 3. emeleten 1942-ben. 1946-ban a földszinti bejárati nyílások átalakítása, bővítése, és a 3. emeleti 2 és 2/a lakások átalakítása történt."</p>	Csuka Hanna, Hajduk Bianka, Nagy Petra

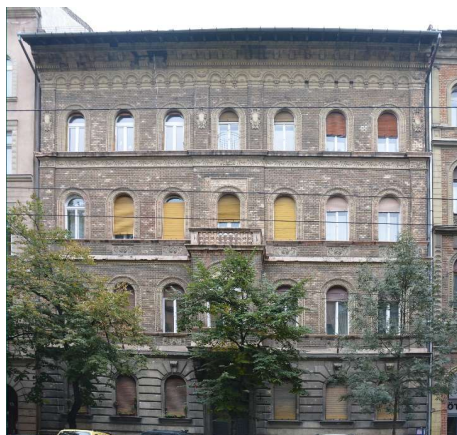
Bp, VI. Podmaniczky utca 7.

"Leginkább az eredeti fa nyílászárók a jellemzőek. Az emeleti szinteken 1-1 lakásban cserélt, műanyag ablakok találhatóak. A redőnyök állapota a főhomlokzaton eléggé elhanyagolt, közülük több leszakadt. Kisebb változások történtek az alaprajzon, ezek a lakásokon belül figyelhetők meg, így az épület összképét nem zavarták meg. A változtatásokat magánszemélyek kérték, többnyire válaszfalak beépítése, lebontása, áthelyezése, meglévő ajtók befalazása és új nyílások létesítése volt a kérés célja. Fontos megemlíteni, hogy a bejárati ajtók cseréjénél odafigyeltek, hogy az új beépítendő ajtók jellegében és szerkezetében megegyezzen az eredetiekkel. Nagyobb változás 1965-ben történt. A programban többek között az utcai homlokzat az eredeti kiképzés szerinti felújítása szerepel. A párkányok pótlása, javítása, gipsz homlokzati díszekkel, a sérült terrakotta díszek és a téglafalburkolat javítása. Könyöklők és párkányok bádofedésének felújítása, és a sérült és hiányzó részek pótlásával. Udvari homlokzat teljes vakolatcseréje, színes falfestés, cementlábazattal, ereszhomlokzatszka javítása és mázolás készül. Ezeken felül nyílászárócserék illetve a lakásokon belüli padlóburkolatok cseréje. A piszkei vörösmárvány lapokból álló függőfolyosó egyes lapjait monolit vasbeton lemezre cserélték."

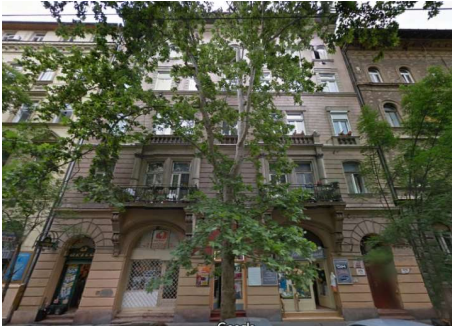
Bp, VI. Podmaniczky utca 9.	28933	ablak cserék, kapu csere, homlokzati díszítés, portálok, zavaró homlokzati elemek, lábazat	"Régebbi, homlokzattal párhuzamos hirdetőfelületek helye látható a homlokzaton, mögöttük a fal nem került lefestésre. Nincsenek eredeti ablakok, 1964-ben az összeset kicserélték. Kapuzat kétszárnyú, felette boltív és íves üveg bevilágító található. Az eredeti kapu tölgyfából készült, a mai vasból. A ma látható homlokzat lényegesen eltér eredeti terveitől, feltételezett hiányos megvalósítás miatt. 1969 egy 3. emeleti lakásból két önálló lakóegységet alakítottak ki. 1974-ben a földszinti 2. szám alatti valamint az első emelet 9. szám alatti lakást korszerűsítették. 1993-ban az 1. és 2. számú üzlethelyiséget összekapcsolták, úgy, hogy a két üzlet közötti válaszfalat lebontva az üzletek egybenyithatóak legyenek. A bejárati portálok formailag maradtak, de új asztaloszerkezetek készültek thermopán üvegezéssel. Az 1. számú üzletnél az ajtószárnyat megcserélték, hogy a falépcső áthelyezhető legyen az ellentétes oldalra. 1994-ben a korábban felszerelt táblák és vitrinek lebontásra kerültek. A homlokzat az épület teljes szélességében az eredeti kváderes kialakításban maradt. A portálajtók tört fehér színű mázolás és lakkozást kaptak. A műkő lábazatot és a bejárati kőlépcsőt felújították. "	Csáji Botond, Hevér Dominika, Kelemen Márta, Király Judit

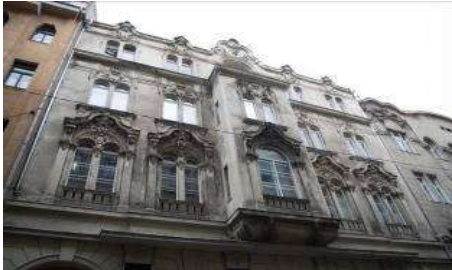
Bp, VI. Révay utca 18.	29227	homlokzat átalakítás, nyílás nyitása	"Az alsó szinten nagy félköríves záródású ablakok vannak, melyeket már kicseréltek, ám formájukat nem veszítették el. A portálok lábazat nélküli, félköríves záródású, acéltokos szerkezetűek, kétszárnyú fa nyílászárókkal. A színház a fennállása óta számos elnevezés alatt és különböző formában működött a földszinten. Eredetileg mulatónak épült és 1898 és 1918 között a Folies Caprice nevet viselte. 1970-ben a KÖZTI vállalat kivitelezte. Ekkor alakítottak ki egy üzemi szárnyat, amely magába foglalta az öltözőket és a gépházat. Ekkor választották el a színház előterét, a közönségforgalmi tereket a bérház lépcsőházától. 2004-ben egy újabb felújítás során Fernezelyi Gergely tervei alapján átalakították a homlokzatot, ennek során az előző állapothoz képest egyel több bejárati ajtó készült. 2008-ban a színház a Centrál Színház nevet vette fel. 2016-ban a színház teljes előterét felújították."	Gáspár Fanni, Bene Bence, Heksch Tamás

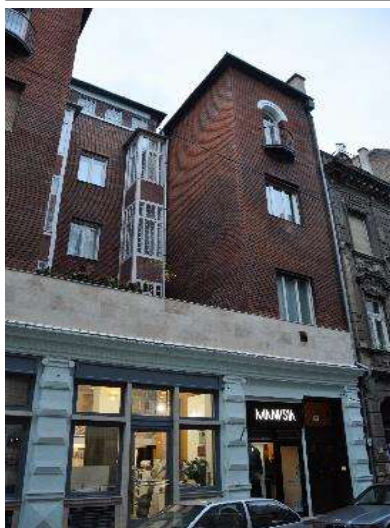
Bp, VI. Székely Mihály utca 10.

portálok

"2014-ben) újították fel a homlokzatot és a belső teret, a korábbi állapot megtartásával, részben belső téri átépítéssel. A tetőtérben egy plusz lakás került beépítésre. "

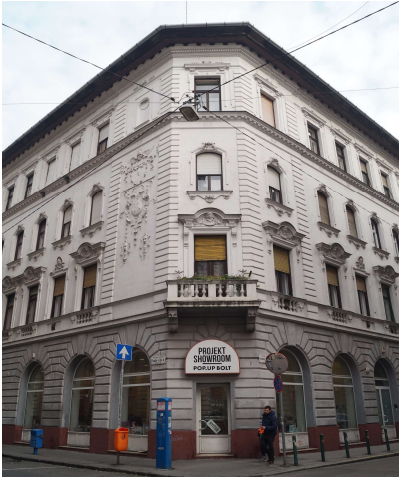
<p><b>Bp, VI. Székely Mihály utca 11.- Paulay Ede utca 29.</b></p>	29326	ablak cserék, nyílás áthelyezés, homlokzati díszítés, bővítés, portálok, lábazat	<p>"Félköríves záródású, tömör lábazati pannellel rendelkező fém és fa portálok. Tengelyosztásuk eltér a többi szint tengelyosztásától. Zavaró a homlokzaton az egyik portál leromlott állapotú árnyékolója, a homlokzat legszélső részén korosodó eszsz által okozott foltok, illetve a Paulay Ede utcai homlokzaton három ablak alatt konvektor kivezetések törik át a tagozatokat. A lábazat a homlokzat többi részétől eltérő, bordó olajfestékkel festve. A homlokzatokon néhány helyen a régi faszerkezetű nyílászáró műanyag szerkezetűre van kicserélve (néhol a szín is eltér az eredeti sötétbarna színtől). A cselédlépcsővel szemben lévő oldalon utólagosan épített egyszintes tároló található az udvaron, ami az 1911-es tervekben "üvegházként" szerepel. A főpárkány az eredeti tervekben gazdagon díszített, ez vagy nem épült meg, vagy a tető felújításakor ezt egyszerűbb fa szerkezettel helyettesítették. 1968-ban került sor a ház első nagyobb volumenű korszerűsítésére. A felújítás a földszinti homlokzatburkolat és a portálok nyílászáróinak korszerűsítését igényelte.</p> <p>A portálok nyílászáróit újra lecserélték, kevésbé ügyelve az eredeti színek követésére, és fehér, vagy jobb esetben barna fém és műanyag nyílászárókat építettek be. Az emeletek ugyan az ablakok és árnyékolók zömében eredetiek, vagy ahhoz nagyon hasonlóak, de kevésbé esztétikus fehér műanyag nyílászárókat is beépítettek. A tervekben szereplő díszes vízvezető csatorna helyett egyszerű bádog ereszcsonna került a homlokzatra."</p>	Nagy Ticiána, Gosztonyi András, Tábi Sára

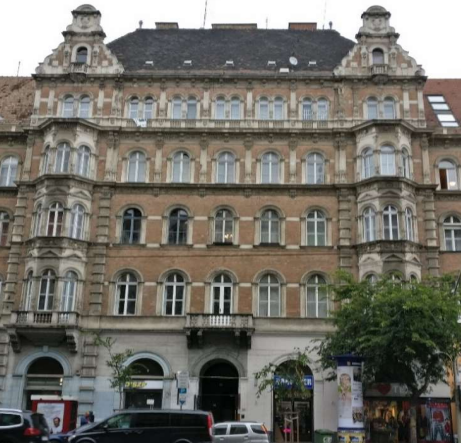
Bp, VI. Teréz körút 3.	29439	portálok, zavaró homlokzati elemek, lábazat	"Kapualjban zavaró hirdetések tömkelege, és villamos vezetékek feltűnő elvezetése. Az eredeti kőlábazat át van festve, javítgatva, foltozgatva van. 1984-ben üzlethelyiséget alakítottak ki a földszinten. Később galériát is készítettek és portálablakot is alakítottak át."	Panka Dorottya, Vereckei Szilvia, Zámbó Kamilla

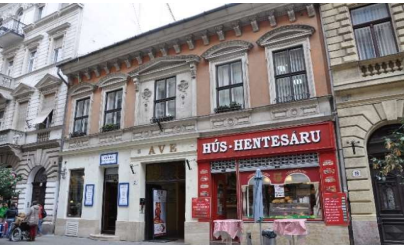
Bp, VI. Hajós utca 21.	29096	bővítés, emeletréépítés, ablak cserék, lábazat	"Felújított műkő lábazat. 1852-ben toldalékot építettek az épülethez melynek tervezője Wieser Ferenc volt. 1871-ben egy új emelettel bővítették a meglévő épületet. 1891-ben válaszfalakat építettek be, nyílászárókat helyeztek el az utcáfronti lakásokban. Néhány lakás átalakításra került. 1963-ban a telepen létesítendő öltözőre készült beadványi és kiviteli terv egy udvari lakás átalakítására az épület földszinti északkeleti részén."	Halasi Judit, Szikora Nóra

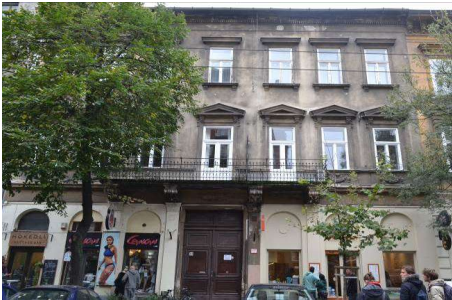
Bp, VI. Nagymező utca 10.	29360	portálok, bővítés, ablak cserék	<p>"Az 1963-as tervek alapján egyrétegű gerébtokos szerkezetű, redőnyszekrényes, ajtó feletti bukó rendszerű szellőzőszárnyas, detektívrácsos portálok. Natúr lakkozott, tölgyfából készült és 6 mm vastag húzott üveggel üvegezettek.</p> <p>Jelen állapotukban ezt a homlokzathoz igazodó, egységes kialakításukat nem adják vissza. Homlokzattal párhuzamos, illetve arra merőleges hirdetőfelületek és cégérek is találhatóak. Klímaberendezés több helyen is megjelenik. A portálok a homlokzat egységes felépítésével ellentétben, eltérő képet mutat, felemásan lett kialakítva. Első emeletre Pfligler János részére épült toldalék. Ez felismerhető az eltérő korlát, illetve burkolati mintázatokon. Több helyen az eredeti nyílászáró ki lett cserélve műanyag vagy eltérő, faszerkezetűre. A helyszínen látottak alapján némely díszítőelem lekopása és egy a kapuzat feletti balusztrád eltűnését leszámítva a mai állapotok nagyban megfelelnek a homlokzati terveknek. 1962-től 1964-ig mind a földem, az átjáró, a portálok, a függőfolyosó, illetve a homlokzat renoválásra kerültek. A földem statikai okokból cserélve lett, a függőfolyosó több pontján a talplemez vasbeton lemezekre lett cserélve, a külső és belső homlokzat egyaránt kőporos fröcskölést kapott, illetve bádогоzási, mázolás munkálatok lettek elvégezve a tetőn, illetve az ereszcsontra, lefolyórendszer és egyéb területeken. A portálokat szintén ekkor építették be egyrétegű gerébtokos szerkezetűre. Az épület füstelvezetése problémás."</p>	Fucskó Fanni, Varga Péter, Gy Molnár Joel Barnabás

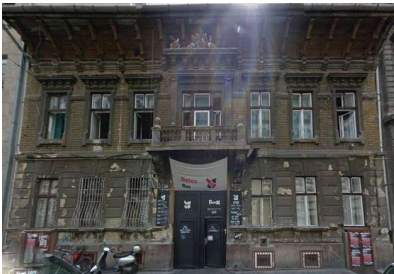
Bp, VI. Ó utca 41.	29043	zavaró homlokzati elemek	<p>"Csövek kilógnak, omladozó homlokzat, a vászonra írt Retox felirat. A épületben több lakó is belső átalakításokat végeztetett lakásán."</p>	Farkas Fruzsina és Kispál Emőke

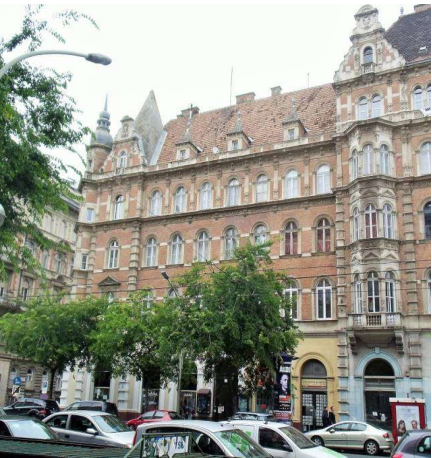
Bp, VI. Teréz körút 5.-Szófia utca 5.	29438	bővítés, ablak cserék	"Az eredeti ablakok, ajtók fából készültek. Ezeket az évek során vagy megtartva az eredeti anyagot fára, vagy műanyagra cseréltek. A külső és belső homlokzaton egyaránt megtartották a nyílászárók eredeti fehér színét. A tervek alapján az egész első szint a megbízó tulajdonában állt. Az évek során a nagy lakást feldarabolták. 1997-ben Veliczky László tervei alapján (levéltári terv) a belső udvarról nyíló egyik földszinti szükséglakás és közös WC helyett ruházati üzletet és raktárt alakítottak ki. A rendelkezésre álló terület azonban kicsi volt, ezért az építető – a társasház minden magántulajdonosának hozzájárulásával – a helyiséget az udvar felé akarta bővíteni. A falsík a lépcsőház ablakának síkjába került."	Schoblocher Edina, Szabó Gabriella

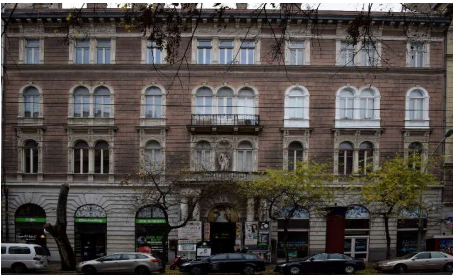
Bp, VI. Teréz körút 8.	29414	ablak cserék, portálok	"A portálok jelen állapotukban általában rendezetlenek, nem egységesek. Az épületben az eredeti ablakok és ajtók fából készültek, esetenként újra lettek festve. A kicserélt példányok vagy szintén fából készültek, vagy műanyagra cserélték őket. Színük szerint fehéreket és barnákat különböztethetünk meg. Üvegezésük sík, vagy öntött. Acél rácsok határolják legtöbb esetben a nyílászárókat, melyeknél szintén hiányzik az egység, túl sok formát vesznek fel. 1889-ben megszülettek az első átalakítási tervek, miszerint az épület lyuk-architektúrájával összhangban komponált üzletportálok kezdtek létesülni. 1945-ben, viszont, a lakrészeket is átalakították. 1990-re már egy lift is működött a földépcsőházban, ami feltehetőleg a 70-es években került beépítésre. Ez az elegáns korlátok elvágásával járt. az addig az udvartól megközelíthető pincehelyiséget a lakók pincerésztől leválasztották, az addigi átjárást megszüntették."	Abonyi Bence, Kékesi Lídia, Lajos Levente

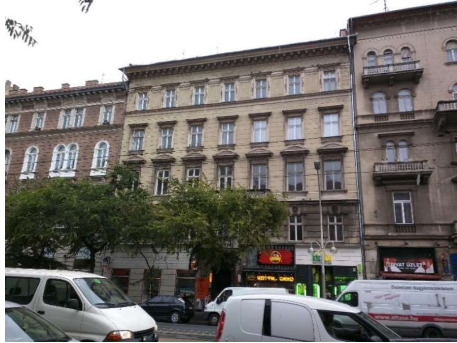
Bp, VI. Teréz körút 10.	29415	ablak cserék, portálok	"A bejáratától jobbra teljesen átalakították a portálokat, bal oldalon még az eredeti kiosztás felfedezhető. Ékszerbolt konténerszerű építmény az udvar egy ötödét elfoglalja. 1939-ben az üzleteket átépítették. A bejáratú kapu 1981 nyarán leégett. A mesésen faragott kaput mesterek próbálták megmenteni."	Hajdu Alexandr, Murányi Zita, Sánta Ákos

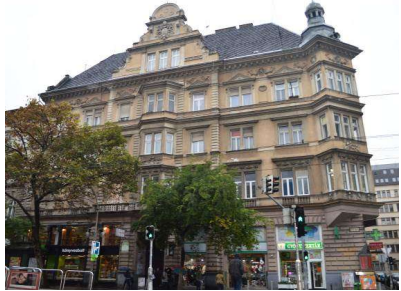
Bp, VI. Teréz körút 22.-Aradi utca 3-5.	28878	ablak cserék, portálok	"Mindkét homlokzaton megtalálhatók portálok, zavaró, fém-műanyag kirakatablakokkal. Több homlokzati szerelvény van a homlokzaton, melyek igen zavaróak. " A padlástérben műterem lett kialakítva. "Több helyen található az eredeti fa gerébtokos nyílászárók mellett kicserélt, műanyag nyílászárók."	Kálmán Adrienn, Takács Mária Flóra, Vitalis Patricia Fanny

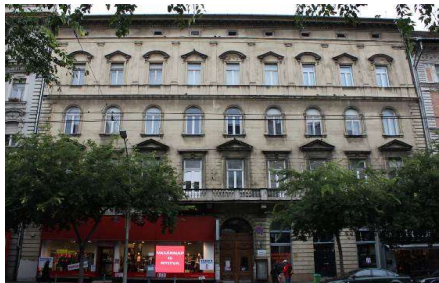
Bp, VI. Teréz körút 27.	28855	portálok	A portálok utólagos fém-üveg szerkezetek, melyek a kaputól balra összefüggőek, teljes földszinti felületet elfoglalják, a kaputól jobbra pedig íves nyílások láthatók. "Bár az építés idejéből nem maradtak fent levéltári tervek, megállapítható, hogy a homlokzat lényegében az építéskori állapotot őrzi. Nagyobb beavatkozás, átalakítás kizárólag a földszinti üzletek által használt homlokzati sávban történt. "	Köles Kata, Pavlicz Petra Karola, Szele Márton

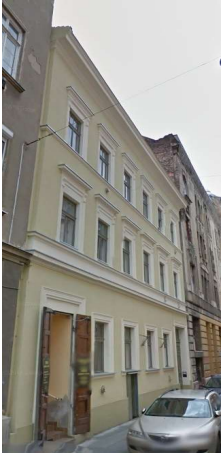
Bp, VI. Zichy Jenő utca 23.	29109	ablak cserék	<p>"A földszinten üzlet és pincelejárat került kialakításra." Az épületben " egy energetikai korszerűsítésre került sor. Mászó kémény helyett orosz kéményt helyeztek el a házban....Használatbavételi engedély tanúskodik egy 1962-ből fennmaradt fürdőszoba kialakításáról"</p>	<p>Bozi Melinda, Garami Zsófia, Gergely Gitta</p>

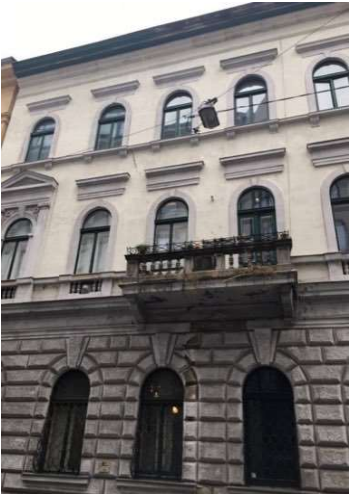
Bp, VI. Zichy Jenő utca 27.	29107	emeletráépítés, ablak cserék, homlokzati díszítés	<p>"A földszinten 1 lakás jelenleg nem lakófunkciót tölt be. A földszinti lakások nyílászáróit és az azokat védő rácsokat többségében kicserélték, helyenként előtetővel egészítették ki. Az előtető, és a fehér műanyag nyílászárók megbontják az épület esztétikus rendjét, kilógnak a példamutató és értékes belső homlokzat struktúrájából." "Az építéskori tervekben a földszintet lezáró osztópárkány magasságáig vakolat kváderezés látható, az emeleten a nyílások keretezését a kor szokásának megfelelően téglaburkolatot utánzó díszítőfestés veszi körbe. A homlokzat felújítása eltér az eredeti rajzoktól. A díszítőfestés és a vertikális ablakkeretezés hiányzik.</p> <p>A ház eredetileg L-alaprajzú volt, majd később Liszauer S. számára kiegészítették C-formává. "Később vélhetően egy újabb felújítás során a lakásokat kisebb egységekre osztották, megközelítésük függőfolyosós rendszerrel került megoldásra, de az átalakítás dokumentációja nincsen birtokunkban. A levéltári rajzokon továbbá nincs ábrázolva a homlokzaton ma már látható erkélykialakítás, illetve a földszinten megjelenő lejáró, amely a pincébe vezet. "</p>	<p>Takács Dóra, Száraz Anna, Burányi Fanni</p>

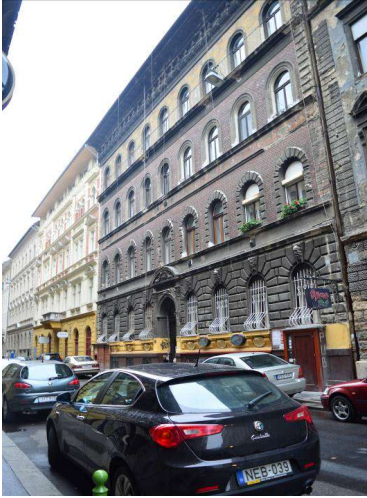
Bp, VI. Zichy Jenő utca 37.	29024	ablak cserék, zavaró homlokzati elemek	<p>"A homlokzaton, az első emeleten teljesen leomlott a sarokarmfórázás, a többi szinten is felújításra szorul. A horizontális osztópárkányok több helyen letöredtek. A homlokzatra kivezetett konvektor/szellőző nyílások rendkívül zavaróak. A földszinti homlokzat egy része nemrégiben felújításra került valamilyen okból kifolyólag ezt, világos sárga festéssel oldották meg, ami az eredeti sötét színű vakolathoz képest elüt, zavaró hatást kelt. A földszinten lévő ablakok védőrácsa eltérő a pince hagyományos, kidolgozott kovácsoltvas rácsaihoz képest és silányabb minőségű, az összképbe nem illeszkedő, egységbontó strukturális elem." "A homlokzati nyílászárók eredetileg faszerkezetűek voltak, ezeket lecserélték műanyag nyílászárókra."</p>	Felső Márk, Majoros Fanni, Szirt Péter
