# A 6. kerületi bérházak homlokzati változásai

Luleczky Judit

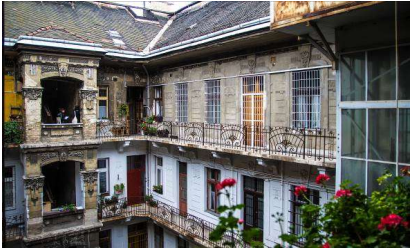
Bp, VI. Aradi utca 73.- Rózsa utca 64.	28658	ablak cserék, portálok	<p>"Utcai homlokzat földszinti nyílászáróinak formáiból és arányából, az utólagosnak tűnő parapet felfalazásból, a meg nem emelt padlósiókból és, hogy a kapualj elég széles, hogy áthajtható legyen arra a következtetésre jutottunk, hogy a földszint eredetileg nem lakófunkciót töltött be. A földszint archív alaprajza üzlethelyiségeket és éttermet jelez. Jelenleg nem nevezhető portálnak, mert mögötte lakófunkció van, de eredetileg, az előbbieken alapján biztosnak tűnik, hogy üzlethelyiségek portáljai voltak. Az egykori portálokból a vízszintes fix osztás lehet eredeti." "Az eredeti nyílászárók készültek fából. a kicseréltek zöme műanyagból."</p>	Kalapács Regina, Kaszás Flóra, Máté Manda

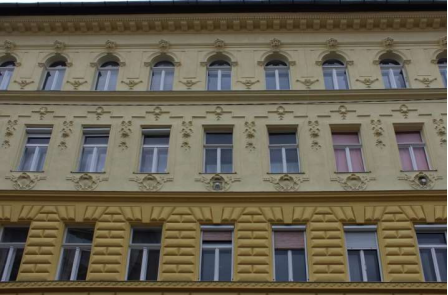
Bp, VI. Aradi utca 41.	28815	ablak cserék, zavaró homlokzati elemek	<p>"A klímaberendezés kültéri egysége és a gázkonvektorok kivezető nyílása zavaró hatást keltenek a homlokzaton." "A homlokzatokon néhány helyen a régi faszerkezetű nyílászáró műanyag szerkezetűre van kicserélve, illetve ezekkel együtt külső műanyag borítású árnyékolók lettek felszerelve."</p>	Olt Annamária, Travnik Ádám, Szontág Júlia

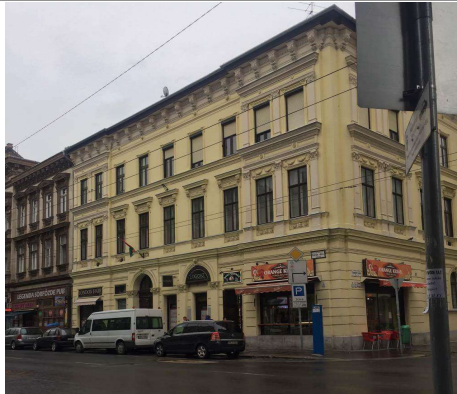
Bp, VI. Csengery utca 34.-Király utca 80.	29446	portálok, ablak cserék	<p>"1873 – kávéház kialakítása</p> <p>1973 – egyes kirakati és bejárati portálok cseréje: a bejárati portálnyílást 1 db egyszárnyú ajtó befogadására képes méretűvé csökkentették, szerkezeti alkotóelemeit, osztásmagasságát a mellette található Vésnök KTSz portáljához igazították, ebből kikövetkeztethetjük, hogy már az ezt megelőző években elkezdődött a portálok cseréje." "Az udvari homlokzat heterogén képet ad, a nyílászárók különböző anyagúak (műanyag, fa), helyenként fóliázással próbálták egységessé tenni." "A belső udvarban található függőfolyosót a XX. század közepén alakíthatták át a ma látható konzolosan gyámoltott, bennmaradó trapézlemez, kerámiaburkolattal fedett szerkezeté."</p>	Dénes Zsófia, Kis Noémi

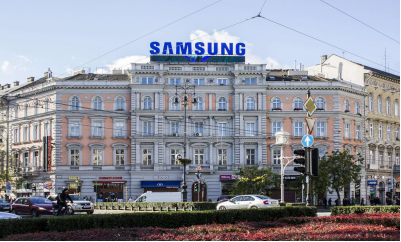
<b>Bp, VI. Andrassy út 48.-Oktogon tér 1.-Teréz körút 16.</b>	28872	portálok, ablak cserék, kapu csere, zavaró homlokzati elemek, lábazat	<p>A portálok "eredetileg félköríves záródásúak voltak, hasonlóan a téren található többi házhoz.</p> <p>Jelenleg egyenes záródású portálnyílások láthatók." Zavaróak a légkondicionálók külső egységei és a redőnytokok. "a homlokzaton az eredeti nyílászárók láthatók, míg a belső udvarra néző helyiségek esetében megfigyelhető eredeti, cserélt fa, és cserélt műanyag ablak is." A lábazat "festett mészko, melyről a festék mállik helyenként új burkolatot kapott, mely szintén töredezett, rongálódott"</p>	Barna Orsolya, Reinisch Orsolya, Szarka Zsófia

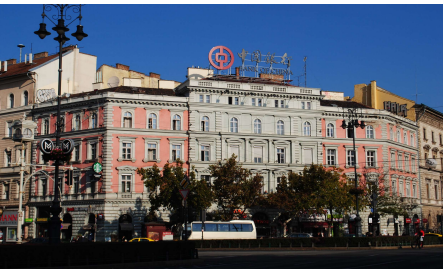
<b>Bp, VI. Andrassy út 50.-Oktogon tér 4.-Teréz körút 17.</b>	28870	ablak cserék, portálok, homlokzati díszítés, zavaró homlokzati elemek	<p>A portálok "Félköríves záródású nyílások, néhol beavatkozás történt, a homlokzat elemeit sértve " zavaró elemek: bomladozó, málló vakolat, graffiti. "a faszkezetű eredeti nyílászárókat néhány helyen színben megegyező, fehér műanyag nyílászáróra cserélték "</p>	Kocsik Eszter, Szepes Hajnalka, Senánszky Zsófia

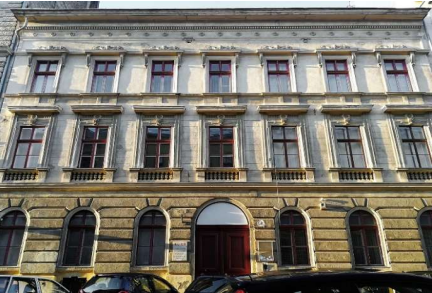
Bp, VI. Eötvös utca 20.	28865	emeletráépítés, ablak cserék	"A homlokzatokon, néhány helyen a régi faszerkezetű nyílászáró műanyag szerkezetűre, illetve korszerű hőszigetelésű és üvegezésű fa nyílászáróra cseréltek" "Az épület eredetileg három oldalról P+F+1 emelet, negyedik oldalról P+F. Jelenlegi állapotában három oldalról P+F+2 emelet, negyedik oldalán P+F+1 emelet. A levéltári archívumban az 1877 évi tervek szerepelnek, melyek az eredeti állapotot rögzítik, az emeletráépítés idejéről és pontos mértékéről nincs információ, csak feltételezni lehet az átépített részeket. Nagy valószínűséggel ekkor épült meg a cselédlépcső, illetve ezzel együtt egy másodlagos pincelejáró."	Jenővári Tamás, Offra Flóra, Koczkás Márk

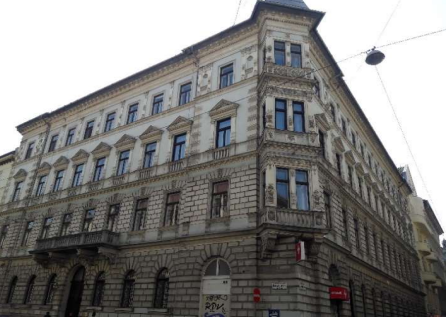
Bp, VI. Eötvös utca 24.-Aradi utca 13.	28863	zavaró homlokzati elemek	Zavaró elemek a telefon vezetékek, szellőzők, graffitik. A 3. emeleten a függőfolyosó lemezcseréjére került sor. A házban több lakásmegosztás történt.	Kovács Ádám, Zubornyák Zsanett, Takács Anasztázia

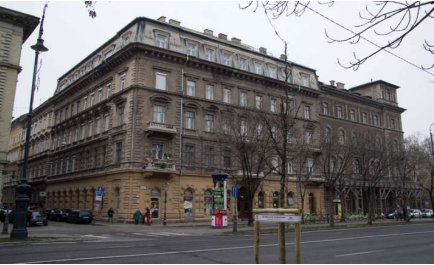
Bp, VI. Andrassy út 86.	28556	emeletráépítés, ablak cserék, portálok, nyílás áthelyezés	"tetőtérbeépítés: új tető, manzárdtető beépítve, tetőtér beépítés az utcai homlokzatok felől " "A homlokzaton néhol megmaradtak az eredeti ablakok, de nagyrésztük műanyag szerkezetűre van kicserélve." "Az 1876-os helyszínrajzon láthatjuk, hogy a Kodály körönd felé is homlokzattal rendelkezett, majd ha jobban megvizsgáljuk az alaprajzot, akkor vaknyílásos rendszert is felfedezhetünk." "1937-ben, ahol a már belsőleg átalakított portálokat a homlokzati megjelenésben is áttervezték, jellemző volt a felhajtható szárny, melyeket a mai állapotokban nem figyelhetünk meg." "1969-ben már a homlokzaton a portál nyílások helyei a mai állapotot tükrözik ."	Pénzes Laura, Gall Eszter, Bielik Judit

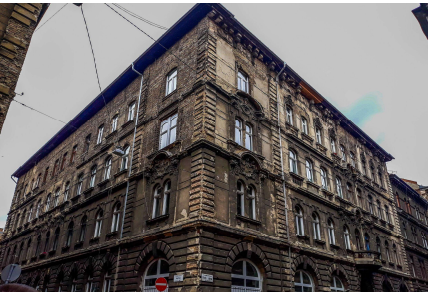
Bp, VI. Szív utca 18.-Szegfű utca 8.	29538	ablak cserék, homlokzati díszítés, zavaró homlokzati elemek, portálok	"Kábelek elvezetése sok helyen rontja a látványt (kívül-belül)." A portálok műanyagok, a jelenlegi osztásuk eltérő lehet. "a házat a háború során bombatalálat érte. Később a belső udvartól nyíló légópincéket betemették, bejáratukat lebetonozták. Ezek a helyek látszanak is a burkolat hiánya miatt." "A homlokzatot egyszerűsített kivitelben állították helyre"	Pintér Alina Felícia, Pattantyús Ádám, Fehér Barbara

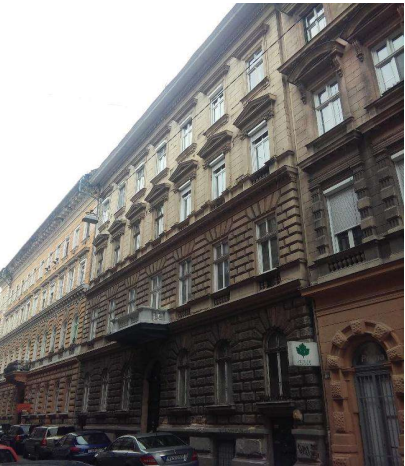
Bp, VI. Szív utca 31.	28555	ablak cserék, zavaró homlokzati elemek	zavaró homlokzati elemek: utólag beépített redőny tokok, elázott deszka a párkány alatt, hámló vakolat. "A homlokzatokon, néhány helyen a régi faszerkezetű nyílászáró, műanyag szerkezetűre van kicserélve (néhol a szín is eltér az eredeti színtől)."	Káldy Gergely, Pribojszki Szabolcs, Szabó Simon

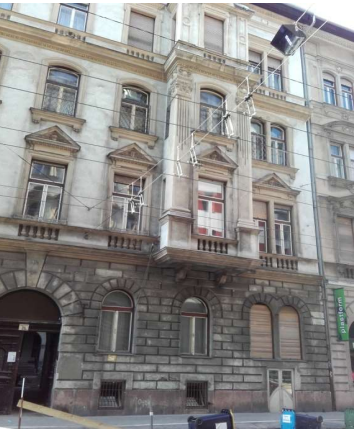
Bp, VI. Izabella utca 78.	28689		"A homlokzaton fa gerébtokos nyílászárók vannak. A homlokzati nyílászárók mind eredetiek, egyik sincs cserélve! " A két oldalsó szárnyhoz tartozó folyosókat biztosan átalakították, az eredeti szerkezetet valószínűleg vasbetonnal helyettesítették"	Skrek Ágnes Zsófia, Szilvási Réka, Nisnányszky Réka

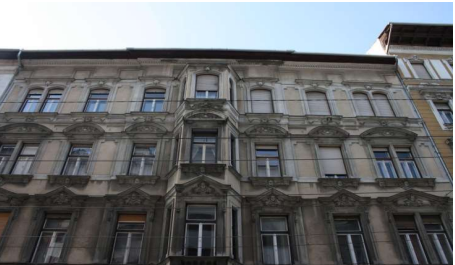
Bp, VI. Izabella utca 80.	28688	ablak cserék, zavaró homlokzati elemek	"Az épület homlokzatára merőleges hirdetőfelületek, zászlók és cégér kissé zavaró." "Díszített, fából készült váztaablázatos kétszárnyú kapu. Eredeti mintájára rekonstruált, jó állapotú." "Az homlokzatok lényegében az építéskori állapotukat őrzik, a háború során csak a belső udvari homlokzatok sérültek, melyek a stukkódíszítéseket leszámítva teljesen helyre lettek állítva. A függőfolyosókat betonból építették újra, a korlátokat és a burkolatot is lecserélték, nem az eredeti terv mintájára."	Fehér Csilla, Kovács Regina, Siska Enikő

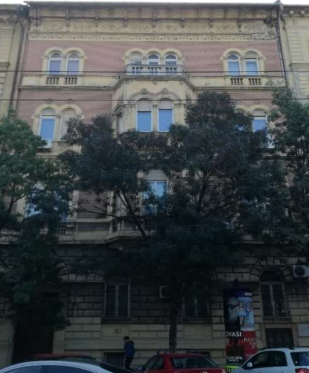
Bp, VI. Podmaniczky utca 41.	28723	ablak cserék, zavaró homlokzati elemek	Zavaróak a "légh Kondicionáló berendezés, reklámtáblák, gázkivezetők rácsai" "Az új nyílászárók jó állapotúak, az eredetiek állapota változó: homlokzaton, földépcsőházban jónak mondhatók, a cselédlépcső nyílászárói felújítást igénylenek, ahogy az eredeti udvari pinceablakok is." "Tartószerkezetének egyetlen megváltoztatott eleme az utcai tetőszerkezet egy részlete, amely évekk elelőtt beszakadt. A javítást a tetőtérből láthatjuk csupán, a szarufákra teljes felületű deszkázat került, majd arra a héjalás és az azt tartó szerkezet" A homlokzati díszítés nem az eredeti terveknek megfelelően épült meg.	Bogáthy Zsolt, Lacza Áron, Szűcs Gergely

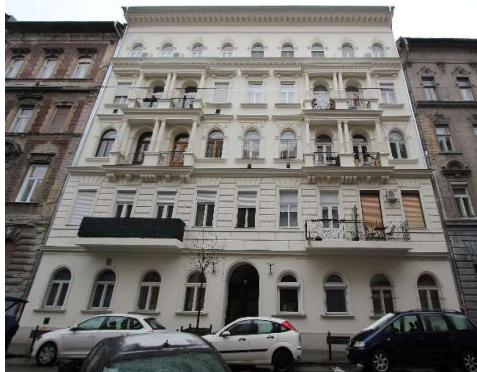
Bp, VI. Vörösmarty utca 57.	28696	portálok, homlokzati díszítés, ablak cserék, lábazat, zavaró homlokzati elemek	"A homlokzat plasztikája is eredetileg szintenként változó volt, felfelé csökkenő mélységű plaszticitással. Sajnos az idők során a földszinti kváderezés eltűnt, és a tervezői szándék ellenére sem került helyreállításra a 2013-as homlokzati felújítás során, az eredeti balluszteres korlát helyett kovácsoltvas korlát készült, a cserélt első emeleti erkélylemez szerkezete díszítetlen maradt, a felső képszék díszítettsége elmarad a tervben szereplő mintázattól." "Az eredeti tervrajzok alapján, a földszinten egykor teljes üvegezésű portálok voltak, de az üzlethelyiségeket 1962-ben lakásokká alakították, a portálok parapeteit felfalzták." "A lábazat eredetileg feltehetően süttői mészkőből készült. 1962-ben műkö burkolat lett a földszintre betervezve 70 centiméteres magasságig", ez műköre lett cserélve. "Eredetileg kétszárnyú, felső bevilágító, kapcsolt gerébtokos szerkezetek, sok helyen új fa vagy műanyag szerkezetre cserélve."	Bauer Dóra, Csanády Adél, Németh Ilona

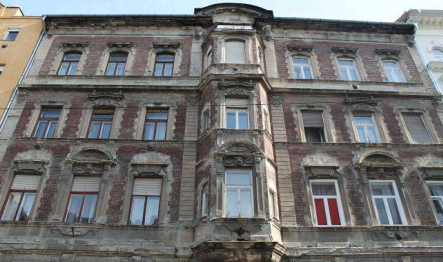
Bp, VI. Vörösmarty utca 59.	28695	portálok, ablak cserék	<p>A homlokzaton zavaró a gázkonvektorok parapet kivezetése, a kábelek elvezetése és pár hirdetőtábla. "Az eredeti ablakok kapcsolt gerébtokos szerkezetűek. Néhány helyen műanyagra cserélték, a többi beavatkozást igényelne. Rejtett tokos árnyékolók állapota változó." "Az utca felől utólagosan egy portál is helyet kapott."</p>	Fercsik Fruzsina

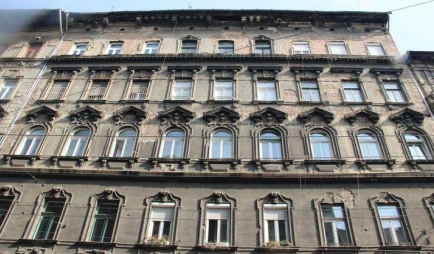
<b>Bp, VI. Izabella utca 73.</b>	28649	ablak cserék	"Eredetileg fa nyílászárók de a homlokzaton megjelentek cserék, belső részekben más anyagból készített nyílászárók is megjelennek "	Fülöp Béla, Puskás Levente, Polito Balázs

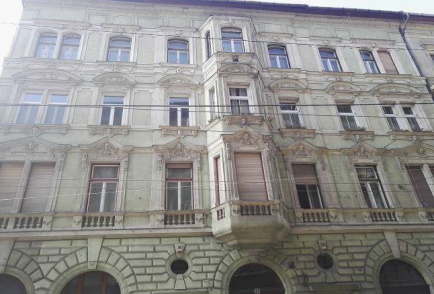
<b>Bp, VI. Izabella utca 74.</b>	28691	ablak cserék	"Néhány helyen a régi fa szerkezetű nyílászárók műanyag vagy feltűnően eltérő színű és kialakítású fa nyílászáróra vannak cserélve. Sok helyen utólagosan ráccsal védettek." "Az utcában másik három lakóház is épült egységes koncepció szerint, melyek ritmusa A-B-B-A. Az Izabella utca 74. az Andrassy út felől az első ezek közül. A lakók elmondása szerint ez elmúlt 15-20 évben felújították az épület egyes részeit: a homlokzatot, lecserélték a körfolyosó függőlemezeit, korlátait, burkolatát, felújították a tetőszerkezetet."	Kotymán Barbara, Rozsnyai Virág, Urbán Zsuzsanna

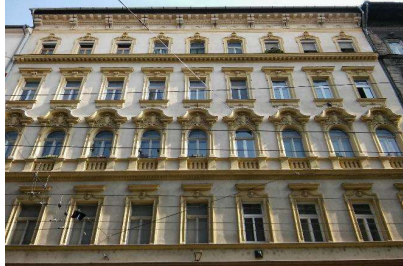
Bp, VI. Izabella utca 77.	28647	ablak cserék, tetőtérbeépítés	Új emelet épült az ezredforduló környékén. "Tetőtérbeépítés-jellegű, ezért nincs padlás, valamint az utca felől sem látszik a ráépítés." "A homlokzaton az eredeti fa ablakokat egy-két helyen műanyagra cserélték. Az ablakok színe alapvetően fehér, a földszinten natúr fa, illetve néhol sárga sávok futnak benne." Feltehetően a tetőtérbeépítéssel egyidőben " történt az udvari közlekedőrendszer statikai megerősítésre, és az egész ház felújításon, vagy legalábbis festésen eshetett át, a viszonylag jó állapotából ítélve. Feltehetőleg a lift is ekkor épült."	Mohás András, Gácsai Zsuzsanna, Álmosdi Donát

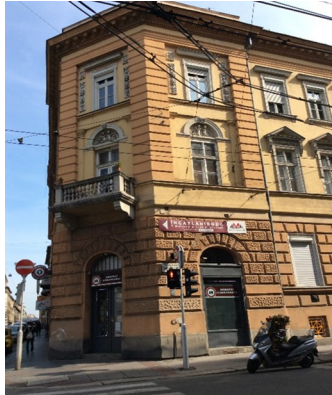
Bp, VI. Izabella utca 81.-Szondi utca 31.	28636	ablak cserék	"A földszinti homlokzaton szinte az összes ablak fehér műanyag ablakra lett kicserélve."	Birkás Dorina, Csallai Ádám, Yang Zhu Qing

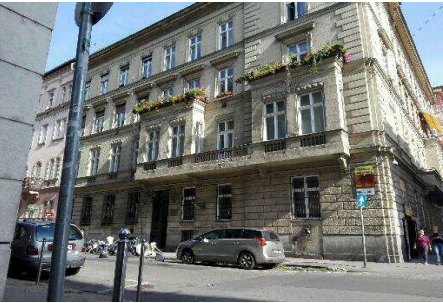
Bp, VI. Aradi utca 12.	28807	ablak cserék, emeletráépítés, zavaró homlokzati elemek	<p>"Feltehetőleg először egy földszint és emelet készült el, csak később került rá a két felső emelet." "Ablakok:</p> <p>a)eredeti, kapcsolt gerébtokos, fa, fehérre mázolt szárny, barnára mázolt keret, kétszer két szárnyú, középfelnyíló, vízszintes (és a felső szárnynál függőleges) tokosztójú (valószínűleg az üvegezés is eredeti)</p> <p>b)műanyag, fehér ablak, vízszintes tokosztójú, alsó szárny bukó-nyíló, felső szárny bukó, osztás nélküliek</p> <p>c)műanyag, fehér ablak, vízszintes és függőleges tokosztójú, 2x2 szárnyas, minden szárny bukó-nyíló</p> <p>d)eredeti, kapcsolt gerébtokos, fa, fehérre mázolt szárny, kétszer kétszárnyú, középfelnyíló, vízszintes (és a felső szárnynál függőleges) tokosztójú (valószínűleg az üvegezés is eredeti)</p> <p>e)eredeti, kapcsolt gerébtokos, fa, halvány sárgára mázolt tok és szárny, kétszer kétszárnyú, középfelnyíló, vízszintes (és a felső szárnynál függőleges) tokosztójú (valószínűleg az üvegezés is eredeti)</p> <p>f)vakablak</p> <p>g)eredeti, kicserélt szárnyú, kapcsolt gerébtokos, fa, fehérre mázolt szárny, kétszer kétszárnyú, középfelnyíló, vízszintes (és a felső szárnynál függőleges) tokosztójú (valószínűleg az üvegezés is eredeti)"</p>	Lakatos Evelin, Fekete Bianka, Holik Zselyke

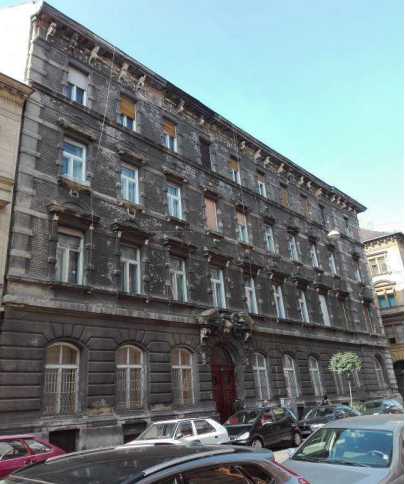
Bp, VI. Aradi utca 19.	28812		<p>"A nyílászárók közül az eredeti hagyományos kialakításúak: kapcsolt gerébtokos ablakok, pallótokos ajtók, asztalos munkával díszített, nehéz, kétszárnyú kapu, üvegezett, kovácsoltvas ráccsal ellátott áttörésekkel." "1941-ben szükség-óvóhelyet alakítottak ki a házban."</p>	Andrási Alex; Csik Fanni; Kalocsai Gergő

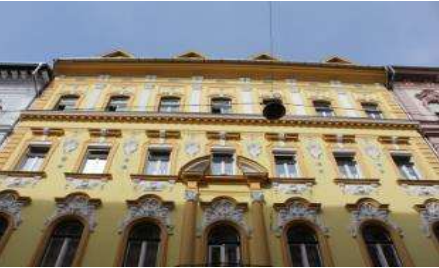
<b>Bp, VI. Aradi utca 30.</b>	28706	portálok, ablak cserék, homlokzati díszítés	Tetőtérbeépítés található az utcai oldalon. "A homlokzaton főként az eredeti nyílászárók találhatóak, néhányuk felújított állapotban, a belső udvaron eredeti és új ablakok is találhatóak."	Kiss Bálint, Molnár Judit Katalin, Stelczer Barnabás

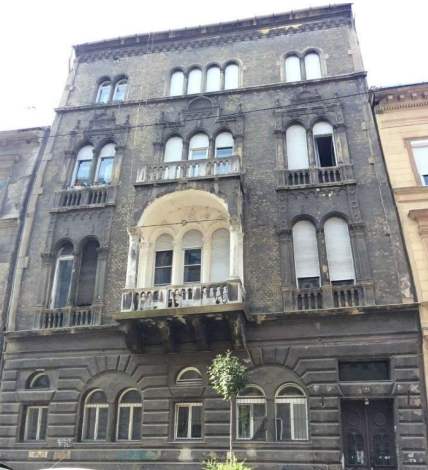
Bp, VI. Csengery utca 54.	288117		<p>"A mai állapotot tekintve megállapítható, hogy az épületnek nem terveztek üzlethelyiséget a földszintre. Így a földszinten többnyire az egész épületet kiszolgáló melléképületek, olcsóbb bérlakások foglaltak helyet, melyek a belső udvarra néztek. Az utcára a többszobás lakások néztek, illetve feltételezhető hogy a tulajdonos lakása is itt volt. A homlokzaton ezt az erkéllyel kiemelt, első emeleti piano nobile mutatja."</p>	Molnár Anna Zsófia, Szűcs Lilla, Nemes Dorottya

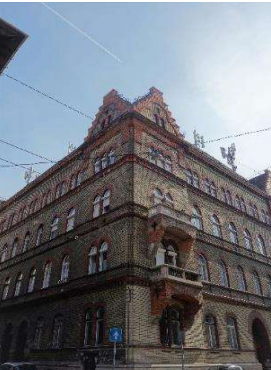
Bp, VI. Izabella utca 63.	28664	ablak cserék	"Néhány ablakot fehér műanyag ablakra cseréltek."	Kasza Mária Ilona, Lantos Dávid, Veres Ilona

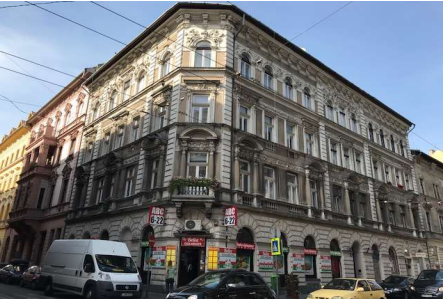
Bp, VI. Izabella utca 68/a	28704	zavaró homlokzati elemek	Zavaró "a sarki homlokzaton van a földszinten lévő vegyesbolt bejárata, ehhez kapcsolódik egy légkondicionáló kültéri egysége"	Fárizs András, Péter-Szabó Eszter, Virág Boglárka

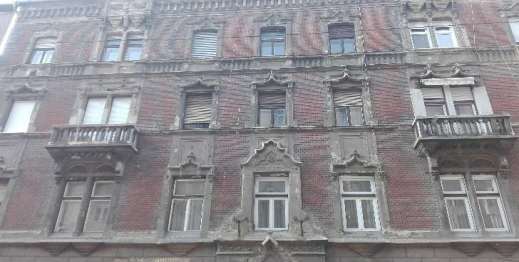
Bp, VI. Csengery utca 51.	28753	ablak cserék, homlokzati díszítés, zavaró homlokzati elemek	"A külső homlokzaton a legzavaróbb elem a már firkás, rozsdás, horpadt, vas pinceajtó. A nyílászárók különböző időben, különböző tulajdonosok által végzett felújítás következtében eltérő színűek, anyagúak, és szerkezetűek. A homlokzat összképét rontják. A második emeleten a bal oldali erkélyes nyílás fölötti csíkos textil árnyékoló rendkívül hangsúlyos, és legalább annyira igénytelen megjelenésű. A bejárai kaput, mely a homlokzat középpontjában a legszembetűnőbb pozíciót foglalja el, graffiti csúfítja. Az épületet eredetileg teljes párkány keretezte, ez vélhetően a tetőfelújítás következtében megrongálódott, most csak a bádog ereszcsontra látható a homlokzat felett, mely egyáltalán nem próbál idomulni az épület stílusához és megjelenéséhez." "A homlokzatokon több helyen a régi faszerkezetű nyílászáró műanyag szerkezetűre lett cserélve (néhol a szín is eltér az eredeti sötétbarna színtől). A redőnyök sokszínűsége szintén bontja a harmóniát. " A kapu fölötti háromszögletű oromzatnak már csak a nyoma látszik és az ajtó feletti üvegtábla már nem színes.	Lágler Júlia, Ohmacht Petra

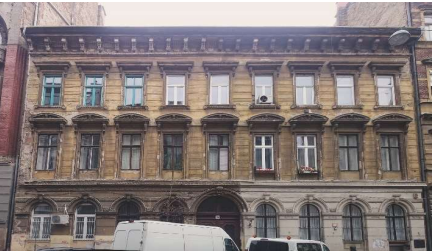
<b>Bp, VI. Csengery utca 59.</b>	28749	portálok, lábazat, ablak cserék, zavaró homlokzati elemek	A portálok utólag kialakítottak. "Az épület utcafrontjáról nyílik egy portál, mely eredetileg nem volt az épület része. Ma használaton kívül van."	KOCSIS GYÖRGY, NAGY CSABA, PAVALACS RENÁTA

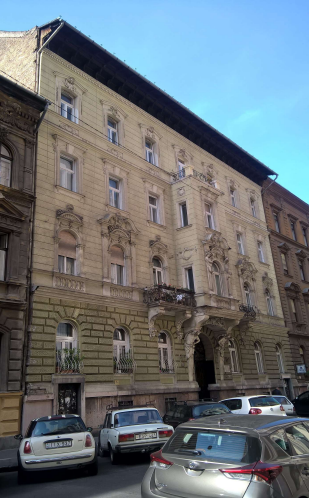
<b>Bp, VI. Eötvös utca 32.</b>	28846	ablak cserék	"Az homlokzat tervrajza alapján a homlokzatokon nem történtek nagyobb átalakítások, az épület nem sérülhetett meg jelentősen a háború alatt, így a bérház az építéskori kialakítását őrzi. A tervektől néhány helyen tértek csak el a kivitelezéskor."	Kun Bettina Vivien, Sóti Máté, Zöldi Anikó

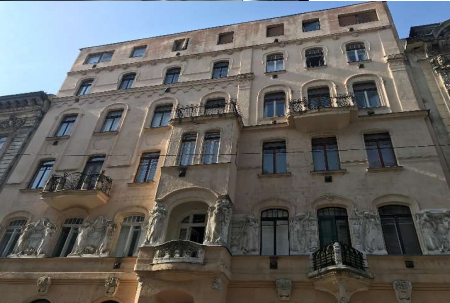
<b>Bp, VI. Eötvös utca 38.</b>	28843	ablak cserék, kapu csere, nyílás nyitás, tető	A kapu "fából készült, kétszárnyas, felnyíló. Helyzetét tekintve kimozdított a homlokzat középső tengelyéből. A felülvilágító osztottsága megegyezik a földszinti homlokzaton található többi ablakéval. Maga az ajtó cserélve volt, jelenleg elektromosan működik. " Lapostető került kialakításra, mely a belső udvar felé lejt.	Serfőző Fruzsina, Nisnánzky Dániel, Bathó Péter

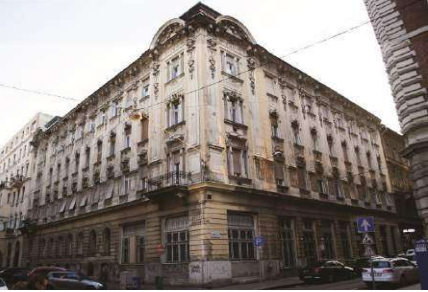
<b>Bp, VI. Eötvös utca 40.</b>	28842	ablak cserék, zavaró elemek	Zavaró az épületen található rózsaszín műkő burkolat, illetve a riasztó és a graffitik. "1960-as években acél-üveg liftaknát helyeztek a lépcsőházba." "Az épület földszintjén orvosi rendelőt alakítottak ki 1970-ben, emiatt az egyik Eötvös utcai portált ketté választották, és azok nyílászáróit kicserélték."	Kas Tünde, Dobos Csaba, Nagy Ádám

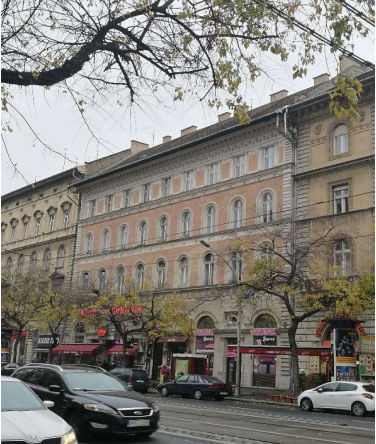
<b>Bp, VI. Teréz körút 25.</b>	28856	lábazat	Az épület lábazatai ma már nem eredetiek. "belső udvar: vakolt, vörös színű- nem eredeti -folyosókon: vakolt, vörös színű, pozitív, nem eredeti -főhomlokzat: mészkő, valószínűleg nem eredeti "	Rudolf Blanka, Etter-Domoszlai Tamás, Derék Róbert

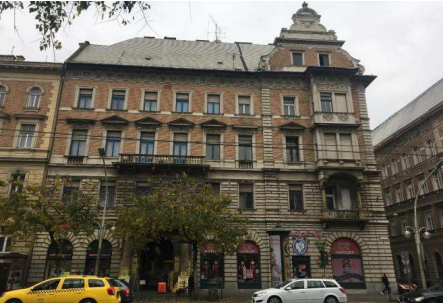
<b>Bp, VI. Teréz körút 47.-Szobi utca 2.-Kármán utca 2.</b>	28830	ablak cserék	"Jelen vannak fa, műanyag és vegyes nyílászárók is egyaránt, aránylag a történeti ablakok még megmaradtak, legalább is túlnyomó részt. Az eredeti színt nehéz kikövetkeztetni, mivel a legtöbb nem egyszer újra volt festve."	Rideg Veronika, Bíró Árpád Kovács Péter

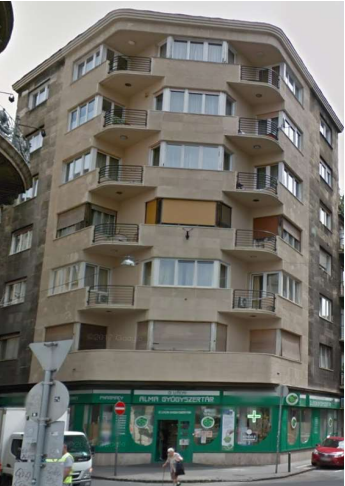
Bp, VI. Bajcsy köz 1.-Ó utca 1/b	29207/1	ablak cserék, tető, zavaró homlokzati elemek	<p>"A homlokzaton eddig a középrizalit került megtisztításra, az utcával párhuzamos homlokzatokon ez még várat magára. Zavaró elemnek tartjuk még a falfirkát is, valamint az esztétikai igényeknek portálok hirdető felületei sem felelnek meg. " A tetőn kialakítottak két teraszt.</p>	Csomós Ildikó, Hoffmann Eszter Klára, Mikecz Barnabás

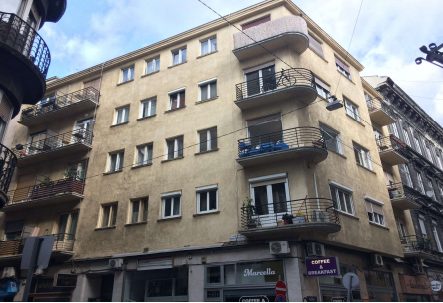
<b>Bp, VI. Bajcsy köz 3.-Lázár utca 2/c</b>	29207/2.	ablak cserék	"Századunk 30-as éveinek „Bauhaus” stílusában tervezett épületet olcsó anyagokkal kiviteleztek, ennek ellenére megoldásaiban figyelemre méltó. Igényes volt azonban a földszinti fémportálsor, mely ma is őrzi szép részleteit."	Csekő Eszter, Kaczián Bertalan, Koller Domonkos

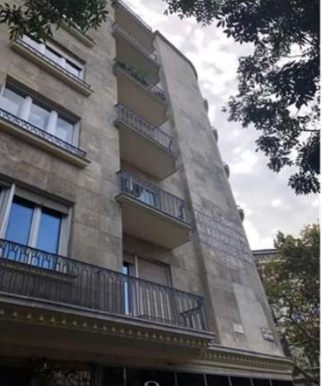
<b>Bp, VI. Bajcsy-Zsilinszky út 19/a</b>	29207/5	portálok, ablak cserék, nyílás befalazás, tetőtérbeépítés	"1976-ban a Lázár utcai üzletsor lett iroda helyiséggé átalakítva, ekkor a portálsor is cserélve lett. A tetőszerkezet szintén az eredeti háromállószerű kialakítású. A bérház Lázár utcai oldalán részlegesen beépítésre került a tetőtér. Ennek következtében az így kialakult lapostető rész összekapcsolásra került a magastető szerkezetével"	Csabafi Enikő, Sóváry Dalma Friderika, Varga Sarolta

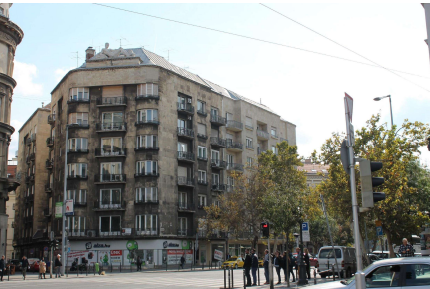
<b>Bp, VI. Bajcsy-Zsilinszky út 19/b</b>	29207/4	ablak cserék, zavaró homlokzati elemek	Zavaró homlokzati elemek: légkondik, fekete elszíneződés, graffitik, rongálás. "Az ablakok állapota jó, de az kevésbé elfogadható, hogy az eredeti nyílászárók le lettek cserélve műanyagra."	Chromicsek Adrienn, Duzsik Dorottya, Petró Liza

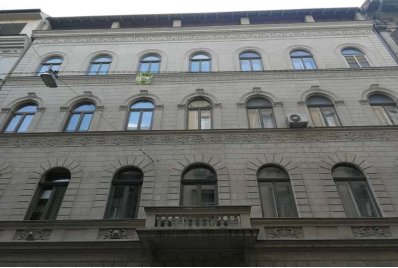
Bp, VI. Ó utca 5.-Lázár utca 6.	29205	ablak cserék, emeletráépítés	"Az utolsó felújításra 2008-ban került sor, amikor az épületre került két emeletnyi ráépítés, illetve az egész homlokzatot felújították."	Fehérvári Bogárka, Gránásy Sára, Ludányi Nóra

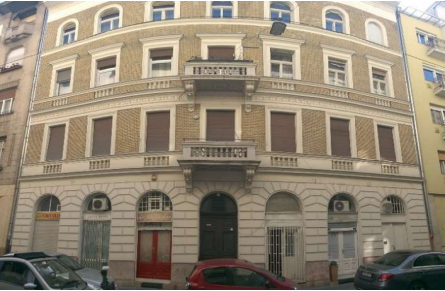
Bp, VI. Ó utca 11.	29202	emeletráépítés, ablak cserék zavaró homlokzati elemek, tetőtérbeépítés	"Üzlethelyiségekhez tartozó légkondicionáló berendezések kihelyezve az utcafrontra" zavaróak. "Az Ó utca felől 1 emelet ráépítés a Lázár utca felől 2 emelet ráépítés " történt. "A Lázár utca felől tetőtér beépítés lett kialakítva. "	Farkas Ellák Sebestyén, Gyöngyösi Tamás, Oravec-Deák Tamás János

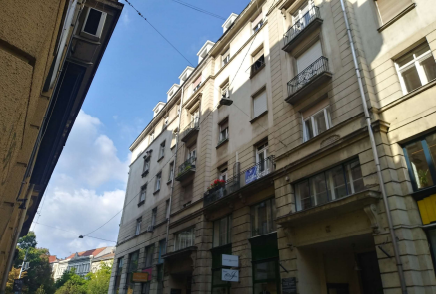
Bp, VI. Révay utca 4.	29220/4	zavaró homlokzati elemek, tetőtérbeépítés	"A Révay közre néző homlokzaton graffitik, eltérő ablakok a földszinten és az első szinten."	Lévay Csaba, Lukács Orsolya, Vörös- Grigoriu Eszter

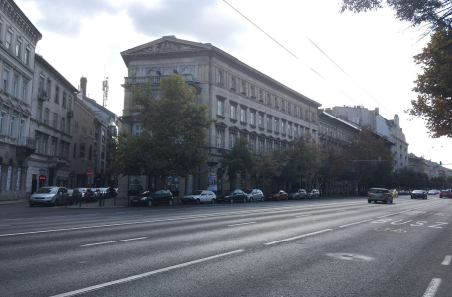
Bp, VI. Bajcsy-Zsilinszky út 37.- Hajó utca 36.	29146	portálok, ablak cserék	A portálok "eredetileg szögletes záródásúak voltak, de idővel némelyiket átalakították ívesre."	Makki Boglárka, Makovi Bíbor, Újvári Ádám

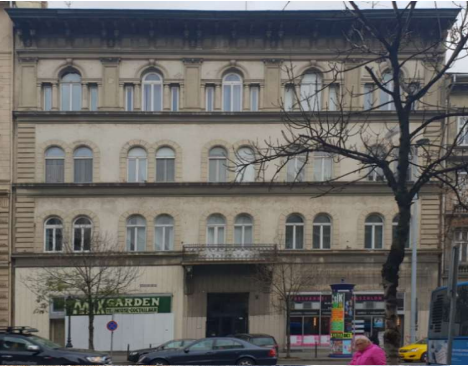
<b>Bp, VI. Bajcsy-Zsilinszky út 43.</b>	29143	tető, ablak cserék, portálok, kapu csere, homlokzati díszítés	A nyílászárók eredetileg fából készültek, ma már több helyen cserélve, korszerűsítve lettek. 1970-ben történt a portálok modernizálása. Az archív fotókkal összehasonlítva a jelenlegi homlokzatot látszik, hogy a díszítés jelentősen leegyszerűsödött.	Boros Anna Eszter; Ferenczi Natália; Szűcs Laura

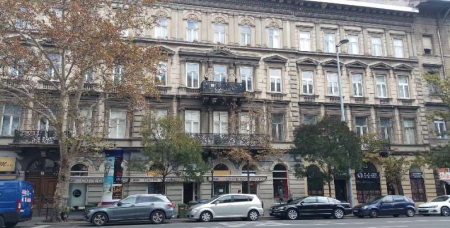
<b>Bp, VI. Bajcsy-Zsilinszky út 35.- Hajós utca 34.</b>	29147	emeletráépítés, ablak cserék, zavaró homlokzati elemek	Zavaróak a "Caffe Gianmario Pizzéria cégére és napvédő ponyvái, Japanese food étterem cégérei zászlótartó néhol a portálablakok közti mezőn, vezetékek homlokzaton kívül vannak, csőkivezetések átlagos" "1871-ben a földszintes épületet további 3 emelettel bővítették." "A homlokzaton, néhány helyen a régi faszervezetű nyílászáró műanyag szerkezetűre lett kicserélve."	Nyarádi Veronika, Varga Kristóf, Monostori Fanni

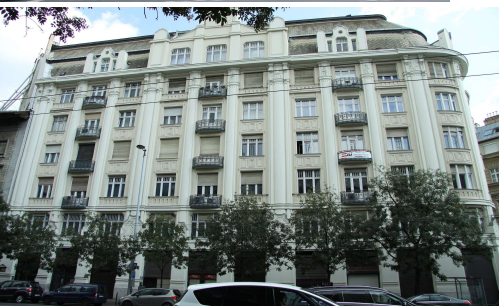
<b>Bp, VI. Bajcsy-Zsilinszky út 31.</b>	29151	ablak cserék	"Megépítése után számos átalakítási terv született, amely az épület megjelenését nem változtatta meg."	Bauer Gergő, Horváth Daniella, Mezei Fruzsina

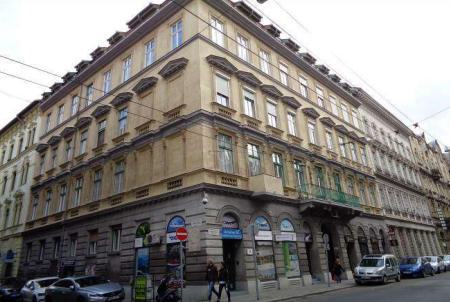
Bp, VI. Nagymező utca 47.	28959	emeletráépítés, ablak cserék, bővítés, homlokzati díszítés, zavaró homlokzati elemek	<p>"Erkély alatt légkondicionáló, utólag falazott parapettel rendelkező tetőtérbeépítés, ablakok közepén levezetett csatorna. Nagymező utcai homlokzaton a saroktól számított 2. tengelyben utólagosan kialakított konzolosan kiugratott erkély található." "Braun Arnold tulajdonos Limburszky József által 1865-ben készített terve alapján az udvari szárnyhoz „mulatós szaletlit” kívánt hozzáépíteni." "Braun W. Arnold engedélyt kér a földszintes lakóépület első és második emelettel történő bővítésére."</p>	Kovács Aliz Zsuzsanna, Szabó Roland, Szikora Anita

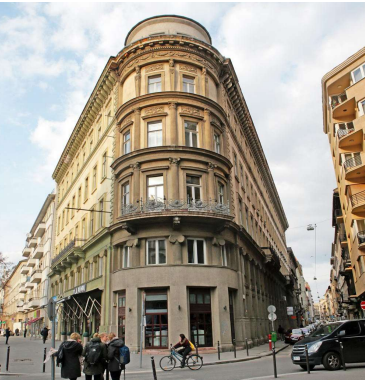
<b>Bp, VI. Bajcsy-Zsilinszky út 21.</b>	29185	emeletráépítés, ablak cserék, kapu csere, homlokzati díszítés, homlokzat átalakítás, zavaró homlokzati elemek	"Az Ó utca felőli homlokzat rendezetlen, a jelenleg kihasználatlan üzlethelyiségek redőnyeit falfirkák csúfítják, több helyen látható klímadoboz." "A homlokzatokon néhány helyen a régi fa szerkezetű nyílászárót műanyag szerkezetűre cserélték." "A kapuk nem az eredetiek, jelenleg kétszárnyú fa ajtók biztosítják a nyílások lezárását. Az Ó utca felőli kapu erősen megrongált állapotú, matricák és firkák csúfítják." "Az épületre készült freskók sajnos megsemmisültek, és az 1966-ban megnyíló Alkotmányterem portáljainak kialakítása érdekében a Bajcsy felőli földszinti homlokzat átépítésre került" Az épületre új emeletet építettek.	Juhász Júlia, Kányádi Borbála, Papdi Tamás

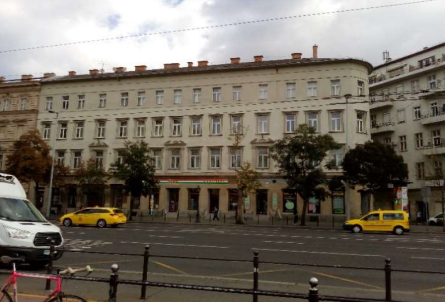
Bp, VI. Bajcsy-Zsilinszky út 25.- Zichy Jenő utca 2.	29167	emeletráépítés, ablak cserék, homlokzati díszítés	"az épületen sokfajta ablakkinézet van" "A legfelső szintet feltehetőleg a 20. század elején építették rá. A ráépítés után az eredeti tetőszerkezet elemeit másodlagosan felhasználhatták." "Az eredeti terveken a homlokzatok mindkét utcai oldalon azonos díszítettségűek voltak, amely mára már csak a Zichy Jenő utcai frontnak körülbelül a felén látható. Az egyszerűsítés feltehetőleg a felújítás pénzügyi okai miatt történt."	Hornyák Gergely, Sima Tamás

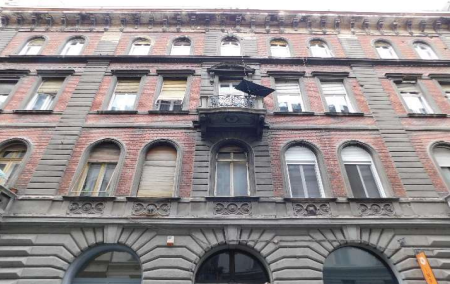
Bp, VI. Ó utca 4.	29186	ablak cserék, portálok, emeletráépítés	"1994-ben kerültek felújításra a portálok, Szalay Gábor tervei alapján. A fémszerkezetű üzlet-portálok nem illeszkednek az épület stílusához, valamint a homlokzaton elvezetett, nem elburkolt elektromos vezetékek, risztók kültéri egységei sem nyújtanak esztétikus látványt. " "A homlokzaton néhány helyen az eredeti fa nyílászáró műanyagra van cserélve." "A közelmúltban emeletráépítés került kivitelezésre, melynek bádogozási munkálatai a jelenlegi adatfelmérés során még folytak."	Kormos Krisztián, Bánkuti Eszter

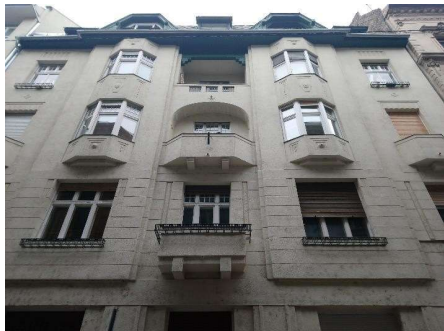
Bp, VI. Ó utca 13.-Lázár utca 14.	29201	portálok, kapu csere, ablak csere	"A földszinten korábban üzletek kerültek kialakításra. Jelenleg az Ó utca felőli részen egy hostel található, emiatt az ott lévő portálok teljes átalakításra kerültek. Ennek következtében a földszinti homlokzat nem illeszkedik az épület stílusához. A portálok ízléstelenül lettek átalakítva, megszakítva ezzel a homlokzat eredeti struktúráját és a nyílászárók tagolását. A Lázár utca felőli portálok is átalakításra kerültek, azonban a homlokzati összkép egységes maradt. Balról az első tengelyben lévő portál megmaradt, de az eredetileg egyenes záródást ívessé alakították. Mivel a földszinti üzlethelyiségek lakásokká alakultak, így a portálokat ablakokká alakították." "A háznak egy kapuja van, a Lázár utca felől. Ez a nyílászáró kicserélésre került, de a kapuzat formája megmaradt. Az új nyílászáró az átépítés után a helytelen használat miatt jelenleg is rossz állapotban van. "	Kulcsár Eszter, Salamon Csilla, Szöllösi Fanni

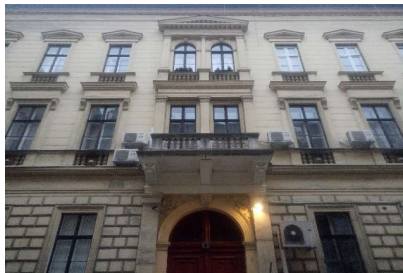
Bp, VI. Zichy Jenő utca 4.	29168	ablak csere, zavaró homlokzati elemek	"Pici graffitik; az eresz magasságából lógó, használaton kívüli kábelek A graffitik eltávolítása megkezdődött, a homlokzat adott helyeinek lefestésével" "Az épület néhány nyílászárója műanyagra lett cserélve, a szín megegyező, néhány esetben a feltehetően az eredeti kialakításra törekedtek."	Káta Ákos, Szöllösi Dániel

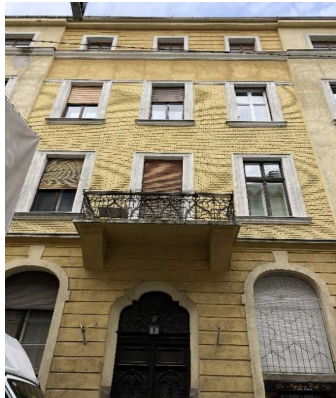
Bp, VI. Zichy Jenő út 6.	29169	homlokzati díszítés, emeletráépítés, ablak cserék, tető	"Az ablakok jellemzően eredetiek, helyenként cserélt. Az eredeti nyílászárók fából, kapcsolt gerébtokkal készültek, sötétbarna színűek. " "A homlokzat szerkezete és tagolása követte az eredeti struktúrát, ám az emeleti nyílászárók, a faldíszítés változott, illetve a tetőkibúvók is eltűntek az utca felőli homlokzatról. A későbbi évek során (pontos dátum nem áll rendelkezésünkre) egy új emelet épült a már meglévő szintek tetejére, amelynek sem külső, sem belső formái nem követték a korábban épített szintek megjelenését."	Luleczky Judit, Varró Barbara, Tóth Anna Tekla

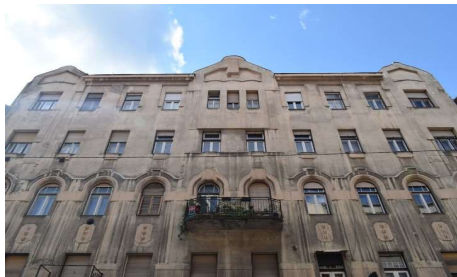
Bp, VI. Csengery utca 64.	28795	emeletráépítés, homlokzati díszítés, ablak cserék, kapu csere, portálok, homlokzat átalakítások, zavaró homlokzati elemek	"Az eredeti terveken, valamint jelenleg nincsenek portálok a homlokzaton. A történeti épületen azonban voltak portál-szerű ablakok, amelyeket az 1960-70-es években felosztottak." "A legfelső emelet nyílászáróinak kialakításából, valamint abból, hogy a szint felett lapostető található, valószínűsíthető, hogy a hátsó szárny esetében egy emelet ráépítése történt." "Mára a díszes kapuzatot egyszerű (alumíniumból és üvegből készült), jellegtelen kapura cserélték." "Az 1960-70-es években az épületet, amelyben akkor már a Pedagógus Szakszervezet művelődési központja, a Fáklya Klub működött, felújították, illetve jelentősen átalakították. Az átalakítások elsősorban a főhomlokzat alsó két szintjét érintették."	Rottenbacher Dalma, Simon Patrik, Kiglics Márton

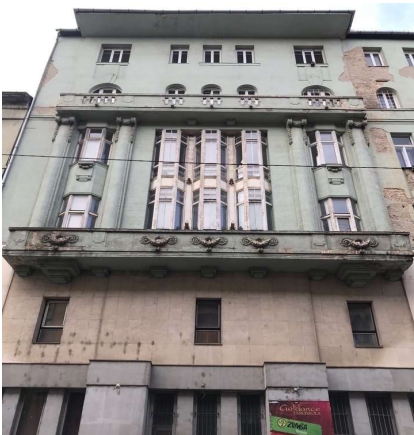
Bp, VI. Csengery utca 68.	28797	portálok, homlokzati díszítés, ablak cserék, kapu, átépítés, zavaró homlokzati elemek	"Eredetileg a kapu két oldalán 3-3 portált alakítottak ki szimmetrikusan, ebből a kapu melletti két portál ma átalakított és itt két ablak látható." "A homlokzati festés zavaró, mivel elüt a történeti városok hagyományos színvilágától." "A homlokzatokon a felső szint bal oldalán a régi faszerkezetű nyílászáró műanyag szerkezetűre cserélték, néhol az eredeti barna tok és fehér szárny helyett fehér tok jelenik meg."	Hajós Fédra, Horváth Bernadett, Nagy Eszter

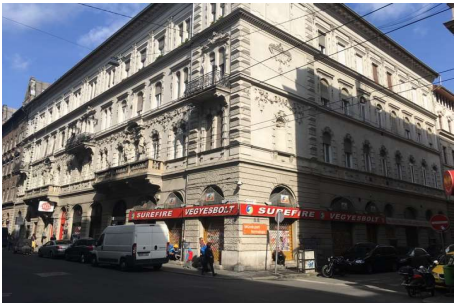
Bp, VI. Dessewfy utca 26/a- Nagymező utca 37.-39.	28984	portálok, ablak cserék, zavaró homlokzati elemek	"Az épület aljában végig húzódnak a portálok tetejénél, nagyon zavaró, figyelemfelkeltőek, piros színűek. Az épületen több homlokzatra merőleges hirdetőfelület, világító doboz kialakítású cégér is található." "A homlokzatokon néhány helyen a régi faszerkezetű nyílászáró műanyag szerkezetűre van kicserélve, fehér színűek. Íves záródású nyílászárókba néhol egyenes záródású műanyag ablakokat helyeztek el."	Marlok Flóra, Nagy Dániel, Sándor Eszter

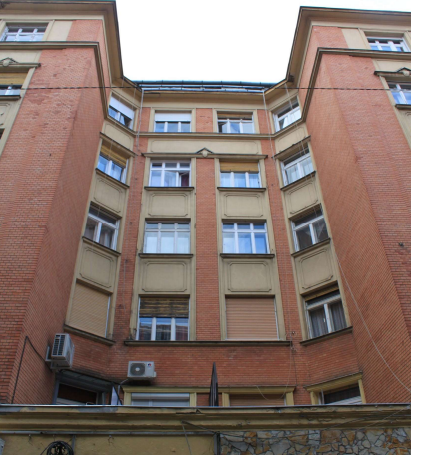
Bp, VI. Dessewffy utca 47.	28998	ablak cserék, bővítés, zavaró homlokzati elemek	<p>Zavaróak az épületen látható hirdetőtáblák, a kilógó kábelek és a klímaberendezések. "</p> <p>1980-ban a ház akkori tulajdonosa, Márton István, a VI. emeleten található szárító- és mosókonyha helyiséget átalakította, helyén egyszobás, főzőfülkés lakást választottak le."</p>	<p>Böröndy Júlia, Purev-Ochir Ori-Ujin, Vereczky Áron</p>

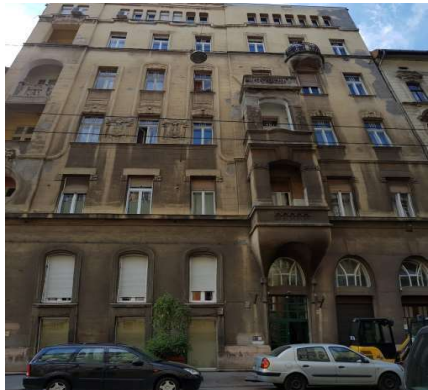
Bp, VI. Bajza utca 68.	28379	homlokzati díszítés, portálok, emeletráépítés, tető, kapu csere, ablak csere, zavaró homlokzati elemek	<p>"Portálok nyílásainak helye az eredeti állapotokat tükrözik, a portálok szerkezete, a nyílászárók már ki lettek cserélve, nem egységesek. " "Falon kívül vezetett elektromos vezeték, riasztó, kapucsgő igénytelenül körbevakolva. " "Az utca felőli traktus egyik oldalán egy szint ráépítése történt meg, ehhez kapcsolódóan tetőteraszt alakítottak ki, kültéri zuhannyal és pihenővel, amely teljesen ellentétes az épület jellegével.</p> <p>A hátsó traktus eredetileg magastetős kialakítása elpusztult, helyette az épület többi részéhez hasonlóan lapostetőt alakítottak ki. Az eredetileg mosókonyhának használt tetőrész helyén most két lakás található, mindegyik újonnan kialakított, az egyik még építés alatt. A kialakítandó lakáshoz is tartozik majd tetőterasz, mely még szintén építés alatt van." "A fa ablakok egy része felújított, egy része rossz állapotú, korhadnak, de most cserélik őket. Az eredeti ablakokon még látható hullámos falemez díszítés.</p> <p>A műanyag ablakok teljesen újak, csak a belső homlokzaton láthatóak. "</p>	Blaesius Bence, Györök Lídia, Örökös-Tóth Eszter, Vitéz Júlia

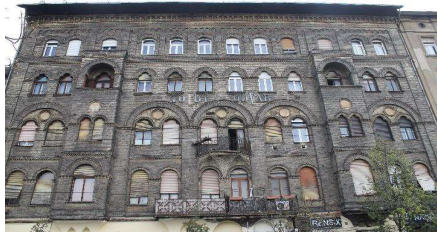
Bp, VI. Podmaniczky utca 77.	28372	homlokzati díszítés, ablak cserék, portálok, zavaró homlokzati elemek	<p>"Az épület bejáratától balra lévő portál mögött eredetileg a pincelejáró volt. A bejáratától jobbra új portálok vannak, balra az eredetiek vannak felújítva. " Zavaró elemek: "Erkélylemez aljáról levált homlokzati vakolat, graffiti, parapet-konvektorok füstnyílása"</p> <p>"A földszinten lapos gúla alakúra metszett kváderkő keretezi két szélén a homlokzatot, ez megjelenik a középső három nyílás körül is. A fennmaradt eredeti rajz szerint ilyen lehetett az egész földszinten a tömör falszakaszok díszítése, de a 70-es években készült fotón már csak vakolatba mélyített nűtokkal jelzett kőburkolat utánzat látható."</p>	Zólomy Júlia, Takács Krisztina, Gellár Jakab

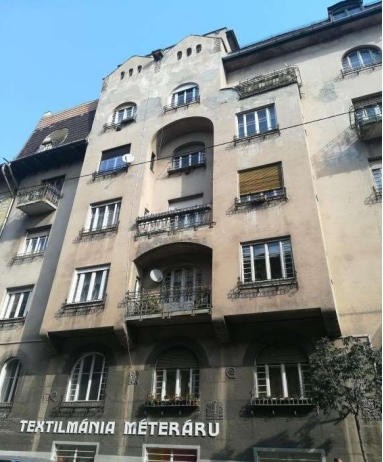
Bp, VI. Szinyei Merse Pál utca 21.	28436	ablak cserék, zavaró homlokzati elemek	"Néhány ablak mellett elhelyezett parabola antenna " zavaró.	Kisgyörgy Eszter, Mezei Fruzsina, Molnár Enikő

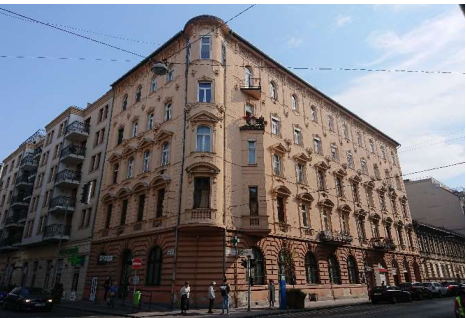
<b>Bp, VI. Szondi utca 49.-Szinyei Merse Pál utca 17.</b>	28438	ablak cserék, zavaró homlokzati elemek	"A portálok sorát megtöri a nem stílustizsta módon elhelyezett modern műanyag nyílászáró", illetve zavaró elemek a légkondicionáló berendezések is. "A homlokzatokon a legtöbb helyen a régi faszerkezetű nyílászáró műanyag szerkezetűre van kicserélve (néhol a szín is eltér az eredeti sötétbarna/fehér színtől)."	Soós Zsófia, Szunter Tibor, Endrédi Ádám

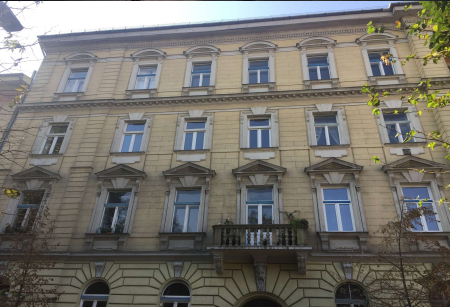
<b>Bp, VI. Szondi utca 69.-Bajza utca 58.</b>	28395	ablak cserék, zavaró homlokzati elemek	Zavaró elemek: "ablakban lévő plakát, LED-es tábla, ablakban elhelyezett plakát, kinyúló cégérek, klíma berendezés, árnyékolók, eltérő ( felújított, eredeti) nyílászárók, konvektor kivezetés" "A homlokzatokon néhány helyen a régi faszerkezetű nyílászáró műanyag szerkezetűre van kicserélve (a szín az eredeti kék-fehérre hasonlít)."	Blaubacher Pál, Pálfy Viktória, Winkler Márk

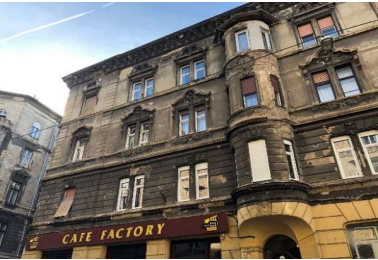
Bp, VI. Jókai utca 28.-Weiner Leó utca 22.	28948	ablak cserék	"Igénytelenül vezetett és elhelyezett elektromos vezetékek, jellemzően a Weiner Leó utcai homlokzaton. A Weiner Leó utcán egy ATM, és mindkét homlokzaton 1-1 külső klímaberendezés megjelenik."	Stahl Nóra, Szabó Petra, Racskó Anna

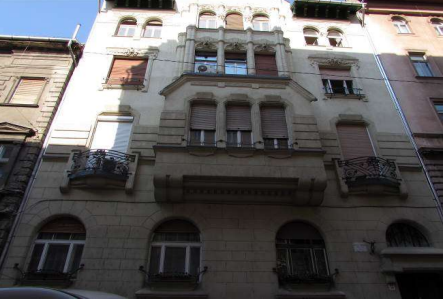
Bp, VI. Lovag utca 20.	28968	emeletráépítés, ablak cserék, nyílászáró átépítés	"A homlokzatokon, néhány helyen a régi faszkeretű nyílászáró új fa vagy műanyag szerkezetűre van kicserélve. A belső udvari homlokzaton a lakás-átalakítások vagy lakásmegosztások következtében több helyre ajtó került, ahol eredetileg ablak lehetett. " "Nem tudjuk, pontosan mikor, de sor került egy új szint építésére az ÉNY-i épületszárny felett. Tulajdonképpen az egykori beépített tetőteret bővíthették ki. "	Ficsor Enikő, Varga Kristóf, Berghauer Roland

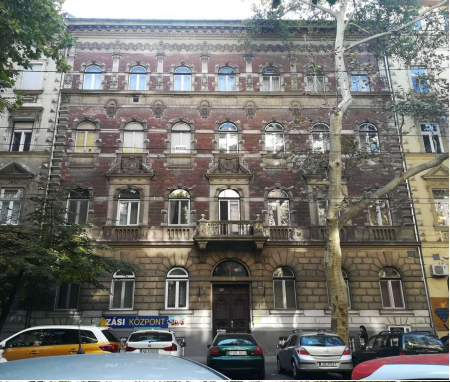
Bp, VI. Podmaniczky utca 13.	28931	ablak cserék, zavaró homlokzati elemek	Az épületen nagyon sok zavaró elem található, például hirdetőtáblák, gáz tába, elektromos vezetékek. A homlokzat máshogyan valósult meg, mint a terveken szerepelt.	Bácsi Kinga, Csernák Dóra, Tóth Boglárka

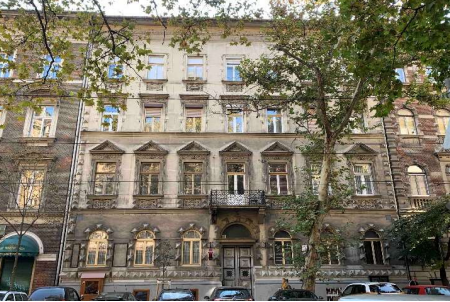
Bp, VI. Podmaniczky utca 15.	28930	nyílás nyitás, homlokzati díszítés, ablak cserék, zavaró homlokzati elemek	Zavaró homlokzati elemek: "lelógó vezetékek, erkélykonzol vakolatarchitektúra egyszerűbbre lett cserélve, a baloldali megsérült." "Utcai homlokzaton az összes ablak fa, többnyire eredeti, vagy igényesen felújított."- néhány kicserélt. "A földszinti homlokzat architektúrája nem egyezik az eredeti terven láthatóval. Valószínű, hogy attól eltérően kiviteleztek, de az sem zárható ki, hogy egy felújítás során megváltoztatták, erről azonban nincs információnk."	Varga Eszter, Szabó Karina, Velinsky Dóra

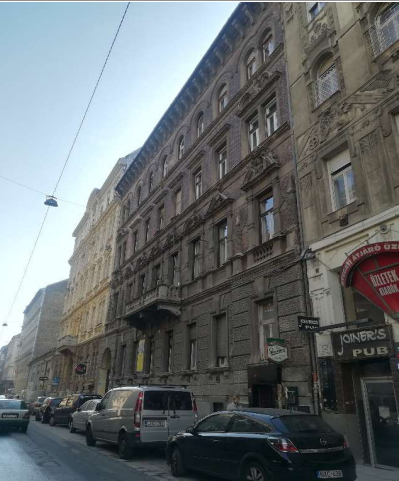
Bp, VI. Jókai utca 38.	28907	ablak cserék	Néhány nyílászáró cserélt.	Németh Vivien, Nyitrai Nelli, Szalmási Nóra

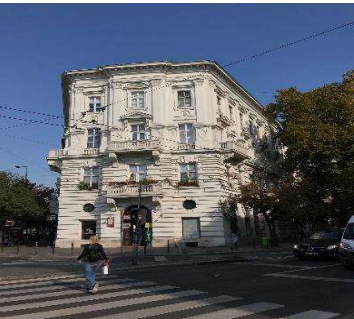
Bp, VI. Podmaniczky utca 2.	28917	ablak cserék, zavaró homlokzati elemek	"Fehér homlokzatok sajátosságai miatt a homlokzatot szennyeződések borítják." Más zavaró elemek is rontják a képet.	Fülöp Botond, Kunkli Imre István, Török Fanni

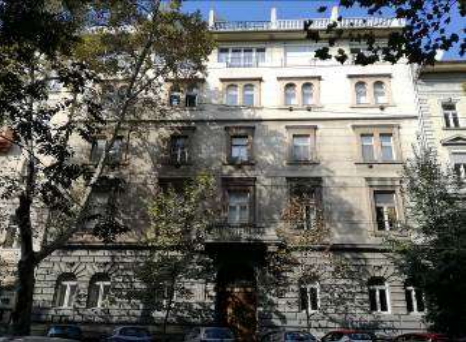
Bp, VI. Podmaniczky utca 10.	28921	emeletráépítés, ablak cserék, lift, zavaró homlokzati elemek	"ablakok alatt szellőzőnyílások, egy légkondicionáló külső egysége, utcai lámpák felfüggesztésére szolgáló huzalok a homlokzaton vannak rögzítve" - zavaró elemek "Vélhetően Vajda János tervezte az utcai szárny emeletráépítését."	Englert Georgina, Kovács Nóra, Brackó Zsombor

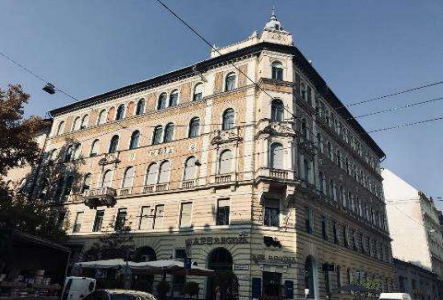
Bp, VI. Podmaniczky utca 18.	28925	emeletráépítés, ablak cserék, portálok, tető, homlokzati díszítés	"A portálok a Podmaniczky utca felőli homlokzatra jellemzőek. Az étterem kialakítása nem zavarja az épület összképét, igényesek és a homlokzathoz illeszkedőek a hirdetőfelületei. A másik két portál megjelenése durva, zavaró. Beavatkozást igényel." "A jelenlegi homlokzat és a tervek között kisebb eltérések láthatóak. Az erkély a terveken kettő, jelenleg négy konzollal van alátámasztva. A homlokzati leírásban meghatározott C axisok II. emeleti nyíláskereteit díszítőelemek zárják a terveken, ennek ma nincs nyoma. A sarokrízalit IV. emeletének armírozása más ritmusú, mint ahogyan a dokumentáció mutatja."- ez lehet a háború utáni felújítások eredménye. "Az ÉK-i épülettömböt 1994-ben új szinttel bővítették. A tetőszerkezet egészét eltávolították és egy lapostetős felépítményt építettek a helyére. Ezt az új lakást a cselédlépcsőn lehet megközelíteni."	Balajthy Lilla, Guth Dorottya, Paragi Anett

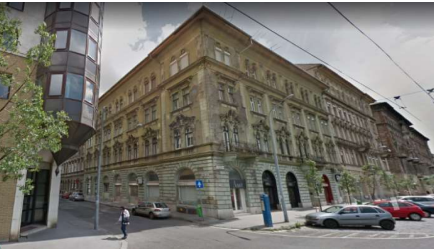
Bp, VI. Bajnok utca 34.- Podmaniczky utca 63.	28515	ablak cserék, zavaró homlokzati elemek	A házat graffitik és légkondicionálók csúfítják.	Juhász Dániel, Kecskés Dalma, Samicskov Milán

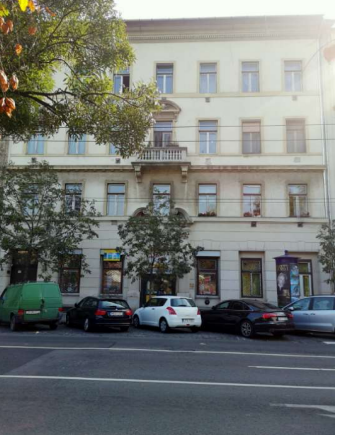
Bp, VI. Podmaniczky utca 35.	28774	nyílás áthelyezés, homlokzati díszítés, ablak cserék, portálok	"1912-ben Miklósy Jenő építómester tervezésével az udvaron egy új épület került felépítésre, cselédlépcső került kialakításra, valamint az eredeti kapubejárót üzlethelyiséggé alakították át, helyette a korábbi cselédlakás helyére került, a mai napig fennmaradt új bejárat."	Balaton Anna Lolita, Kókai Bernadett, Varga Lilla Luca

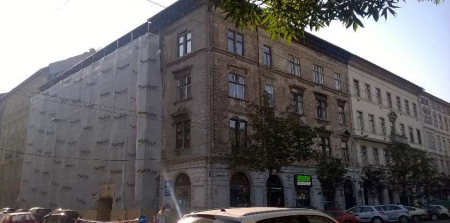
Bp, VI. Podmaniczky utca 37.- Csengery utca 88.	28773	ablak cserék	"eredeti fa nyílászárók és új műanyag nyílászárók is megtalálhatók"	Beleznai Kornél / Mihályi Kristóf

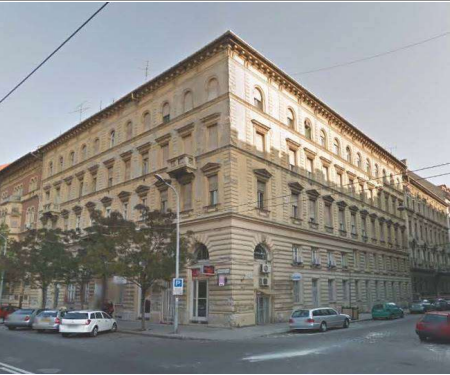
<p><b>Bp, VI. Podmaniczky utca 39.- Csengery utca 73.</b></p>	<p>28724</p>	<p>ablak cserék, portálok, kapu csere, zavaró homlokzati elemek</p>	<p>"Nagyon zavaró a párkányzatokba vágott konvektor kiszellőző rácsok és a légkondicionálók kültéri egységei, illetve a kéményről a homlokzaton húzott antenna kábelek, melyek az ablakkereteken keresztül vannak bekötve a lakásokba." A nyílászárók nagyrésze cserélt, sajnos nem egységesen. A kapu a "háború után cserélt, fa anyagú üvegezéssel, kovácsoltvas előtéttel az üvegezés előtt. " "Felújított, modern portálok a Podmaniczky utca felől"</p>	<p>Ferancz Fanni, Giba Roland, Gyenes Dalma</p>
 	<p><b>Bp, VI. Szív utca 56.</b></p>	<p>28566</p>	<p>nyílás befalazás, portálok, ablak cserék</p>	<p>"Földszinten, a jobb oldalon portál van, baloldalon be van építve" A portálok nyílászárói ki lettek cserélve.</p>	<p>Maróty Mónika, Pintér Csaba, Kőszegi Simon</p>
