Tudományos Diákköri Konferencia

Egy érdekes kötélrendszer Fűrészcsernyő Pálházán

Az épület jellemzői - helyszíni szemle, felmérés

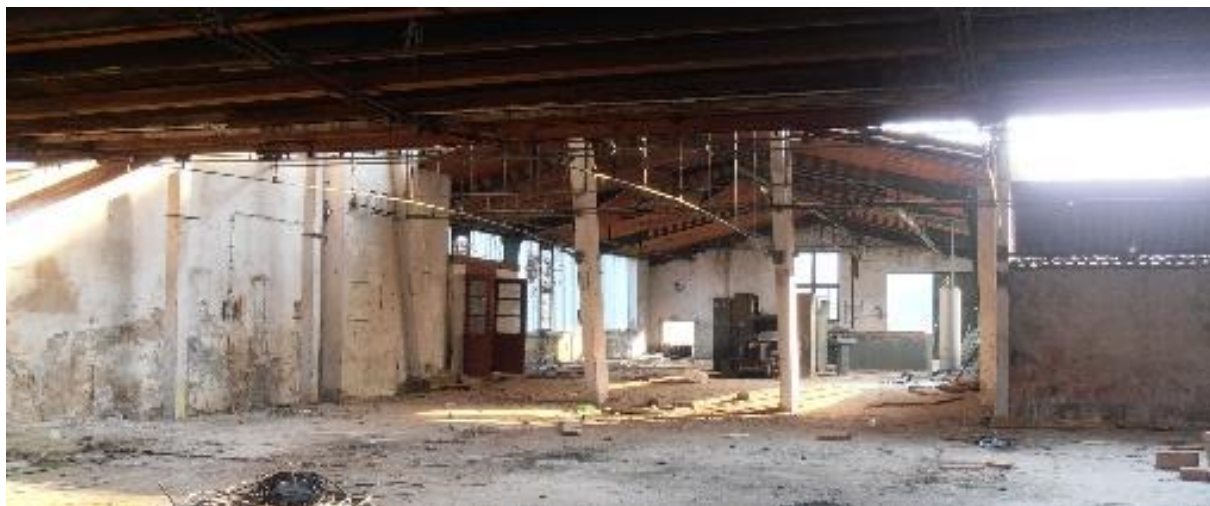
*10.kép: későbbi csarnok csatlakozása
2015.02.21.*

Dél-nyugati végéhez csatlakozik a később épült acél csarnok, mely három traktus széles a régebbi öt traktusos (öt oszlopköz széles) épülethez képest (**10. kép, 11. kép, 12. kép**). Mindkét épület részben alapincézett. Északkeleti végéhez néhány négyzetméternyi favázás, fával burkolt, dobozszerű bővítést építettek három traktus szélességben (**1. kép**).

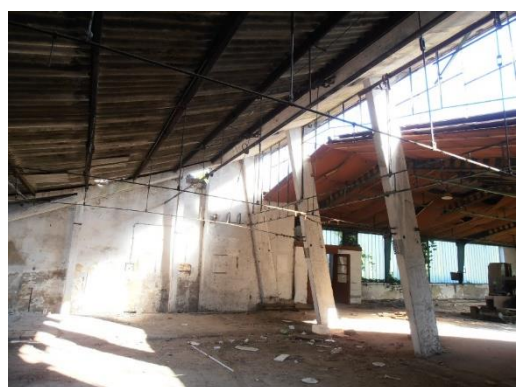
*11.kép: belső tér, csarnok kapcsolata
2015.03.24.*

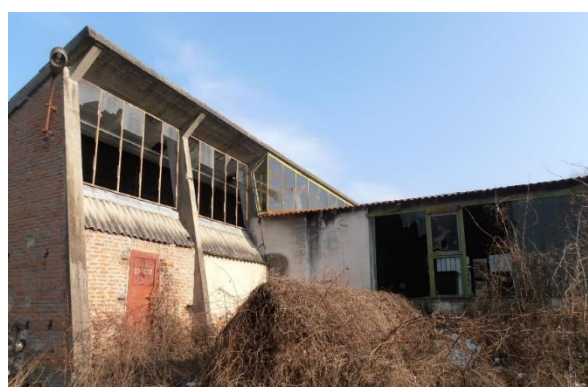
*12.kép: belső tér, későbbi csarnok csatlakozása
2015.07.03.*

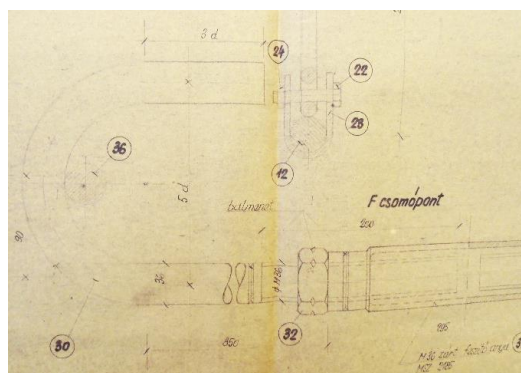
18.kép: a feszítő kötelek kapcsolatainak terve
2015.09.08.

A feszítő kötelek a ferde pillérekhez a feszítőkötél rögzítéséhez hasonló módon kapcsolódnak. Pillérenként két egymás feletti, pillérekbe betonozott, egyenes acél elem áll ki **(17.kép)**, melyekre egy íves felületű acél testet rögzítettek, két-két anyával, és az acél test mögé van hurkolva a kábel, kötél szív használatával, öt bilincsel rögzítve a hurkot. A terven az oszlopba betonozott tüskéken zárt feszítővel csatlakozva egy acél kampóba akasztották a kötelet **(18.kép)**.

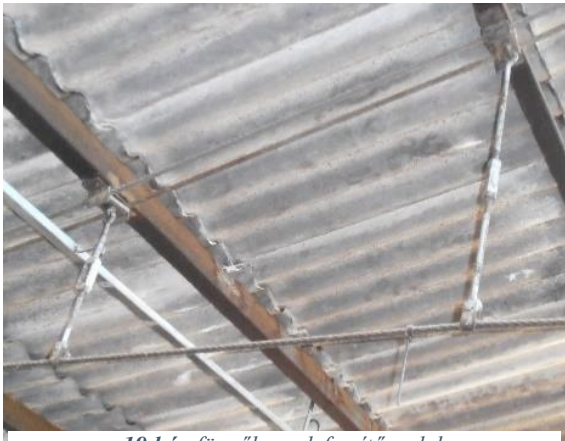
19.kép: függőleges lefeszítő rudak
2015.07.03.

A köteleket összefeszítő függőleges rudak ellenmenetes feszítőcsavarok, a szükséges hosszban kialakítva **(19.kép)**. A függőleges feszítők a tartó kötéhez speciálisan csatlakoznak. A csomópontban **(20, 22, 23. kép)** lokálisan egy lefelé fordított U acél került elhelyezésre, melyben a két tartó köté átfut, rájuk van szorítva egy lapos acél elem, és az ezen elemen lévő gyűrűbe van beakasztva az összefeszítő csavar. E rögzítési csomópont része továbbá egy L acél saru, melyre a szelemen ül fel. A feszítő kötéhez bilincsel csatlakoznak **(21.kép)**.

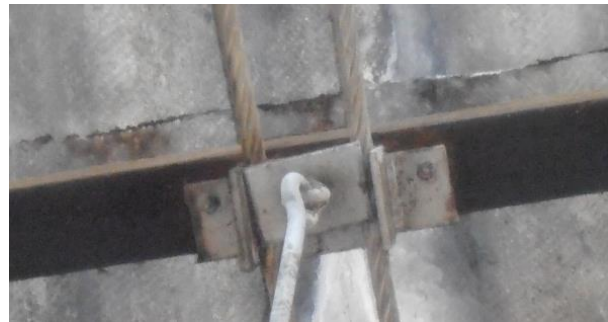
20.kép: tartókötél és függőleges lefeszítő kaps.
2015.07.03.

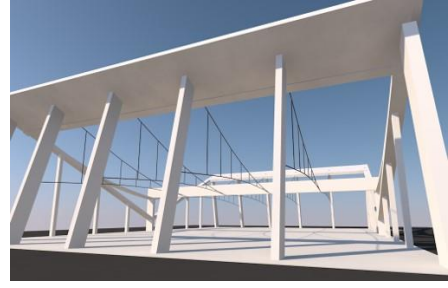
30.kép: a szerkezet modellje, szelemenek nélkül

A szerkezet vasbeton vázas és kábelszerkezet kombinációja, kétszeresen szimmetrikus elrendezésben (29-32. kép). A középső monolit keretet a műszaki leírás a kábel lehorgonyzásaként nevezi meg, a lefeszítő kábeleket pedig szélszívás elleni másodlagos lefeszítésként. A legtöbb hasonló példánál csak kábel lefeszítéssel találkozunk.

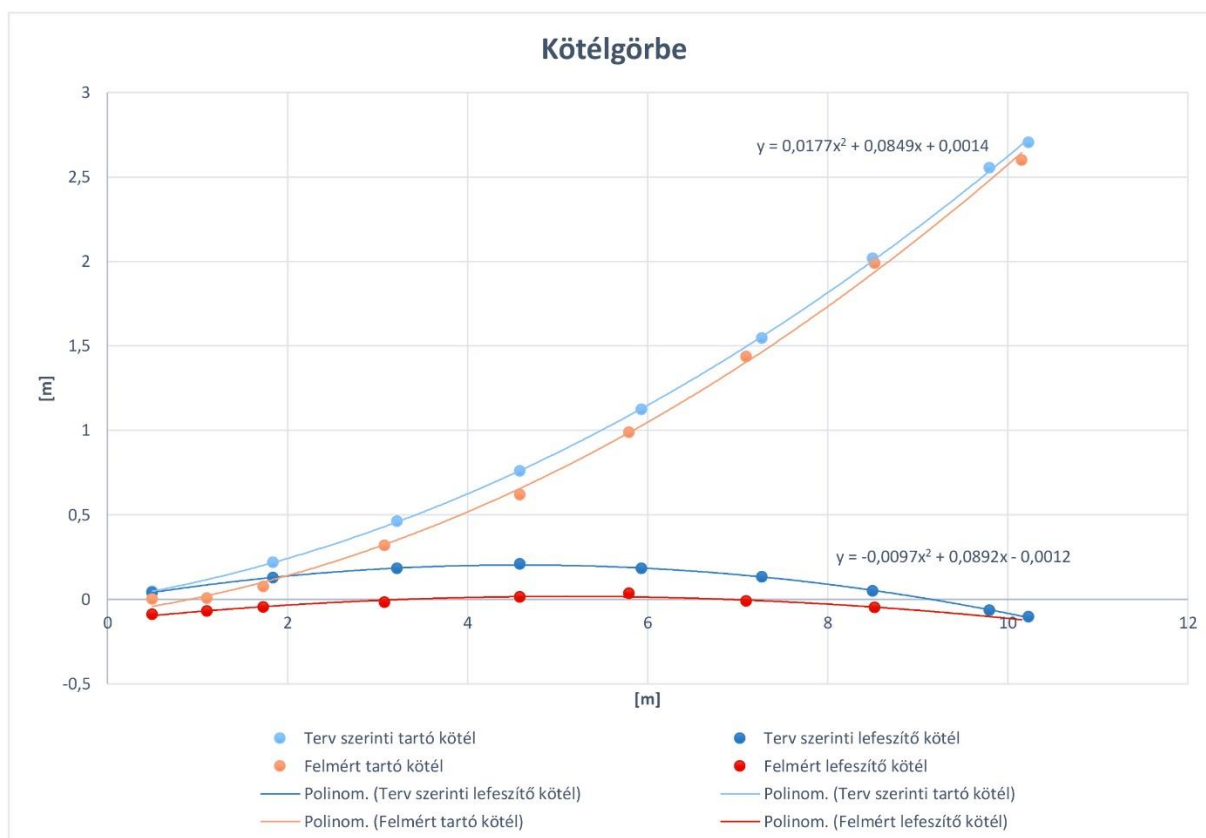
5. ábra: A kötélgörbe alakja

Az **5 ábrán** a tartókötelek görbéje látható, a szerkezet szimmetrikus, ezért csak az egyik fele van ábrázolva, a felső gerenda és a lefeszítő keret között. Fel vannak tüntetve a tervszerinti görbék egyenletei. A pontok a tartó kötélen a szelemenek helyét adják meg, melyek azonosak a függőleges összefeszítések helyével is. A feszítő kötélen az összefeszítések helyén vannak a pontok. Látható, hogy a terven szereplő geometriához képest (kék görbe) lejjebb ereszkedett a szerkezet (mostani állapot: piros görbe). Ennek okai lehetnek: kivitelezési pontatlanság, tervezési pontatlanság, a szerkezetek kúszása, minőség romlása, teherbírás csökkenése, felmérési pontatlanság.

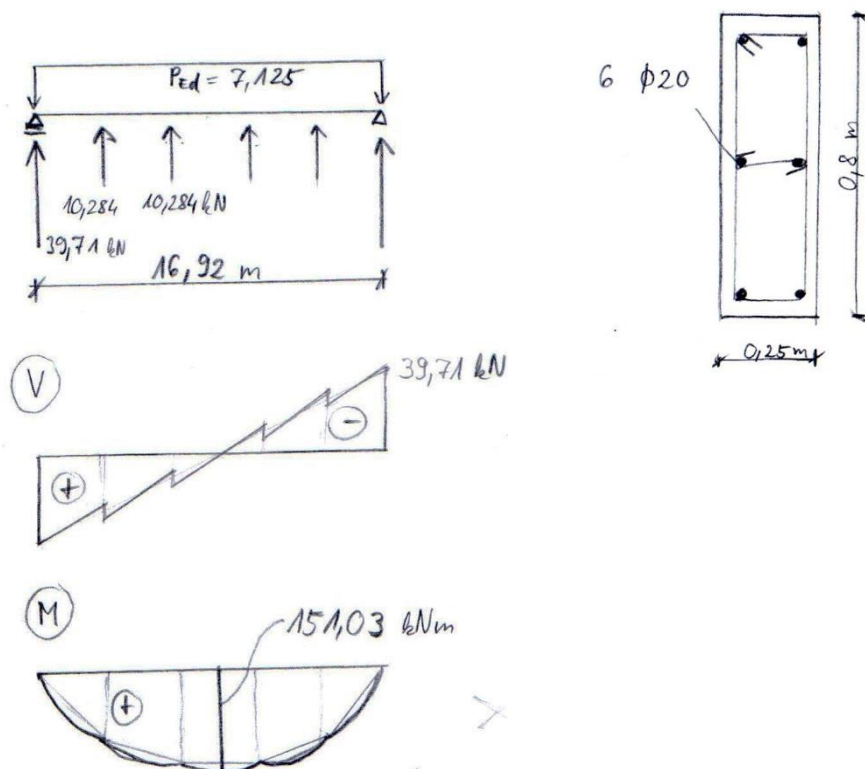
A gerenda hajlításra **nem felel meg**, 16 %-al kisebb a teherbírása a szükségesnél. Adódhat abból, hogy az építés idejében más biztonsági tényezőket használt a tervező. A gerenda láthatóan jól működik, nem károsodott a hajlítási igénybevételek miatt.
