Teherhordó szerkezetek gipszkarton szigetelésének tűzállósági vizsgálata

Czető István, Pákozdi Csaba

konzulens: Dr. Lublós Éva

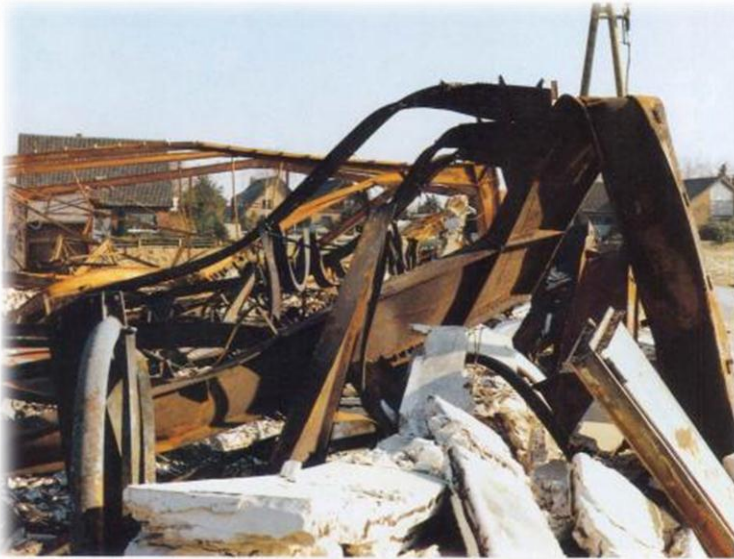
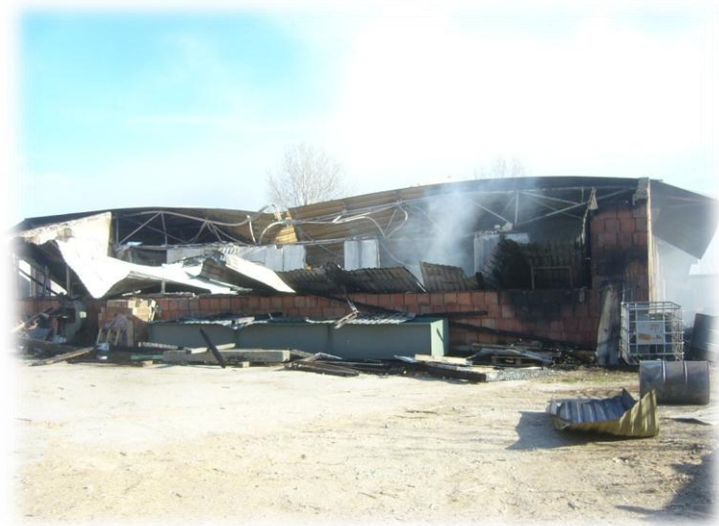
2.1. ábra Károsodott acélszerkezetek [2]

Az **acél**ban a hőmérsékletemelkedésnek hatására szembeűnő változások zajlanak le (2.1. ábra) „az acél szilárdsági, és merevségi jellemzői folyamatosan romlanak”[1]. a változás mértéke egyenesen arányos a hőmérséklettel illetve az acél feszültség szintjével. Az anyag reagálását a hőteherre leginkább annak megmunkálási módja szabja meg. A hidegen hengerelt acélok esetében a hőmérséklet emelkedésének hatására a folyáshatár 300°C-on elkezdi csökkenni, rugalmassági modulusa 100°C-on gyorsabban csökken. A melegen hengerelt acéloknál viszont a folyáshatár csökkenése 400°C-on jelentkezik, a rugalmassági modulus pedig szintén 100°C-on indul csökkenésnek, de lassabban. Ebből is kitűnik, hogy a szerkezeti az-az a melegen hengerelt acélok kedvezőbbek tűzvédelmi szempontból, mint a hidegen alakítottak. Kritikus acélhőmérséklet, ahol a lineárisan rugalmas tartományból képlékeny tartományba megy át az acél 500°C a melegen hengerelt acéloknál, 400°C a hidegen alakítottaknál. Az 1. 1. ábrán jól látható, hogy 500°C feletti hőterhelés hatására az acélszerkezetekben jelentős alakváltozások keletkeztek.

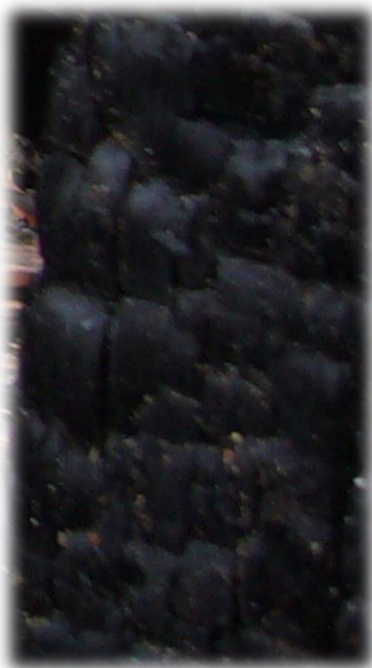
2.2. ábra: Négyzetesen repedezett kéreg [2]

Ezen folyamatokat végig kíséri a felület elszenesedése. Négyzetesen repedezett faszénkéreg keletkezik a fán (2.2. ábra) melynek repedéseiben zajlik a hőbomlás és a keletkező gázok távozása. Ez a kéregképződés a keresztmetszet csökkenésével (2.3. ábra) a szilárdság csökkenésével jár.

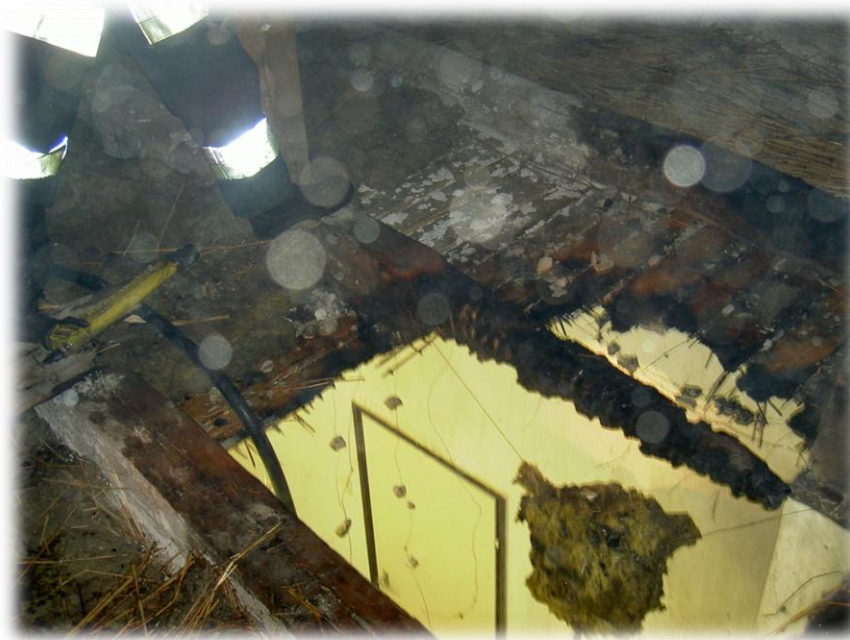
2.4. ábra: Tönkrement faszerkezet [2]

A fa szerkezetek esetében különös veszélyt jelentenek a vasalások, amikor két elem összeillesztését fém elemekkel oldják meg. A fémek jó hővezető képességüknél fogva a fa belsejébe vezetik a hőt, így „csökkentve a fa beágyazási szilárdságát”[3]. Valamint a kis tömegű fém elemek hamar felmelegszenek, meglágyulnak és tönkremennek (2.4. ábra).

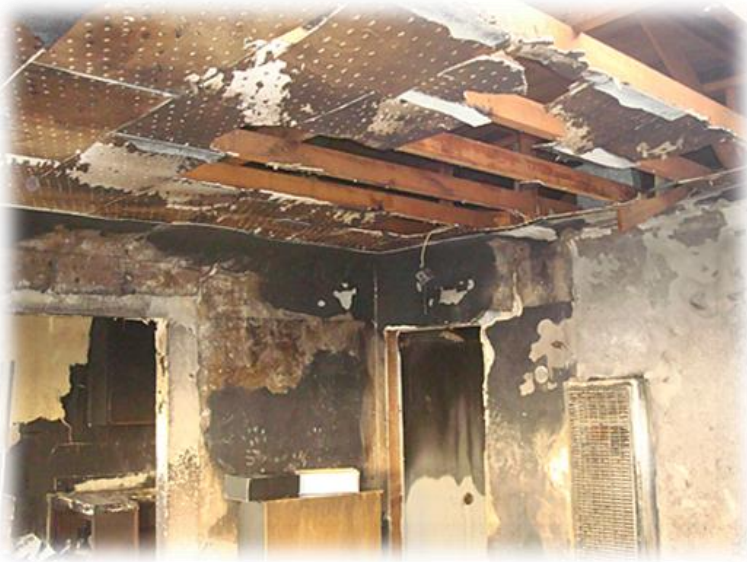
2.5. ábra: Károsodott gipszkarton álmennyezet és fal [4]

A gipszkarton lapok legfőbb összetevője maga a gipsz éghetetlen A1-es besorolású, mint egy 20%-os kristályvíz tartalma természetes tűzvédelmet biztosít a számára. Azonban a hőmérséklet emelkedésével a kristályvíz tartalom távozásával a kémiai kötés megszűnik. A hőteher hatására megtörténik a gipsz kalcinálizációja újból anhidrid keletkezik, a gipsz szétesik, elporlad. Így hiába nem éghető anyag nem képes korlátlan ideig a tűz útját állni. A kalcináció 150-180°C-on bekövetkezik (2. 5. ábra).

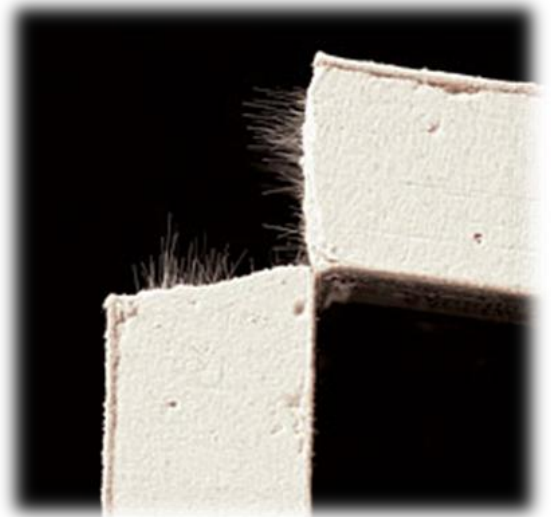
2.6. ábra Üvegszálak tűzálló gipszkartonban [5]

Ennek kikerülése érdekében fejlesztették ki a tűzálló gipszkartont. Ennek a gipszkartonnak a gyártástechnológiája szinte megegyezik a normál gipszkartonéval. De a tűz elleni védelem elősegítésére szálerősítést tartalmaz (2. 6. ábra). Ennek az erősítésnek a célja, hogy a kalcinálódó gipszet nem engedje szétesni, továbbra is egyben tartja az anhidridet. Így

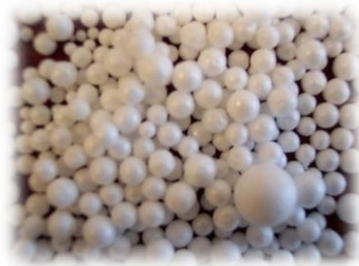
2.11. ábra: Polisztirol gyöngyök [14]

A **polisztirol hab** az egyik leggyakrabban használt hőszigetelés. Habját előhabosított polisztirol gyöngyökből (2.11. ábra) nyerik, melyet a sztírol aromás szénhidrogén polimerizálásával hoznak létre. Ezekből a gyöngyökből felhasználásuknak megfelelően két különböző habot állítanak elő [8].

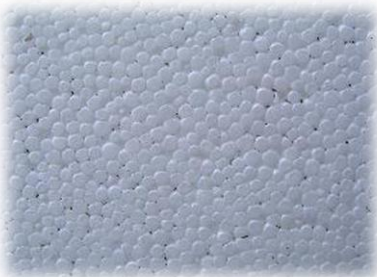
2.12. ábra: Expandált polisztirolhab [15]

Az **expandált polisztirolhab (EPS)** (2.12. ábra) gyártása során először az előhabosított gyöngyöket vízgőz segítségével 5-8 mm-esre növelik. Az így kapott anyag szemcsésen is használható hőszigetelésre, beton adalékanyagként stb. Második lépésben tovább folyik a habosítás, de ekkor már zárt formákban melyeket melegítenek is így a gyöngyök összetapadnak. A formából kikerülve az anyagot formázzák, vágják. A habban sok a légpórus, de nem csak a gyöngyökben, hanem azok között is, emiatt a laza szerkezet miatt védeni kell a nedvességtől.

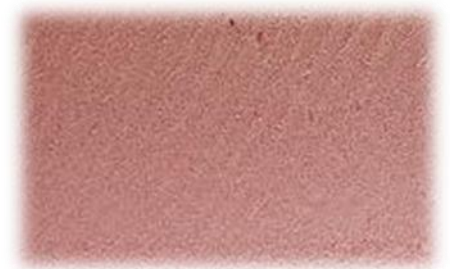
2.13. ábra: Extrudált polisztirolhab [16]

Az **extrudált polisztirolhab (XPS)** (2.13. ábra) gyártása egy lépésben történik. A polisztirolgyöngyökből hő segítségével képlékeny műanyaghab szalagot állítanak elő majd ezt a képlékeny szalagot egy un. extruderen átnyomva hozzák létre a habot. A hab szerkezete zárt légbuborékok csak az egyes gyöngyökön belül vannak így nedvességnek kitett helyeken is alkalmazható ellentétben az expandált habbal. Szintén jó hőszigetelő [12].

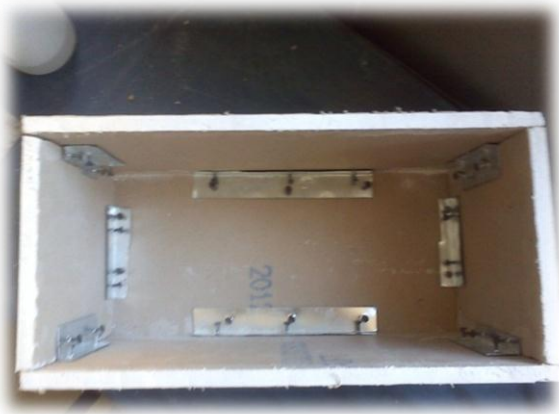
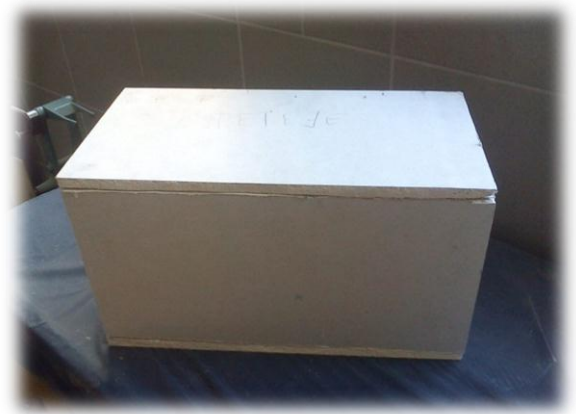
3.1. ábra

Tűzálló valamint normál gipszkarton dobozokat készítettünk 20x20x40-es méretekben (3.1. a,b ábra) Az oldallapokat belülről „L” profilok és csavarok segítségével fogtuk össze, majd az élek mentén lévő réseket vízüveg és samott liszt keverékével kitöltöttük, (3.2 ábra) hogy meggátoljuk a hő beáramlását. Ez azért volt fontos, mert amennyiben a réseken beáramlik a hő akkor a hőszigetelő anyagot közvetlen éri a hő és így a tesztek során a különböző gipszkartonok szigetelőképességére vonatkozólag nem tudunk volna következtetéseket levonni. A dobozokat különböző hőszigetelésekkel: kőzetgyapottal, EPS-el és XPS-el láttuk el, és ezek után helyeztük bele a próbatesteket (3.3. a,b,c ábra). Mielőtt a laborban lévő kemencébe helyeztük a próbadobozokat, a kemencében és a dobozban egy K-típusú köpenyhőelemes hőmérséklet szenzort raktunk. A kemencében a hőmérsékletet a szabályos tűzgörbének (magasépítési épületekben uralkodó tűz) megfelelően növeltük. A biztonságos kísérlet érdekében a kísérletet 480°C-ig végeztük illetve az EPS és az XPS esetében 250°C-ig (félő volt, hogy ezek az anyagok megolvadnak és tönkreteszik a hőelemet). A hőmérsékletváltozást 5 percenként regisztráltuk. A határhőmérséklet elérése után a kemencét leállítottuk, kivettük a próbadobozt és megvizsgáltuk a próbatesteket.

a, összecsavazott próbadoboz belseje

b, a kész doboz

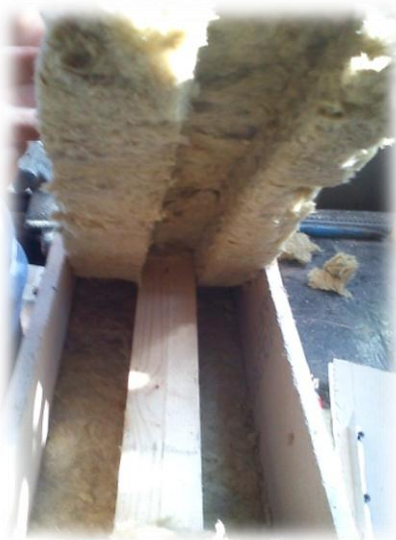
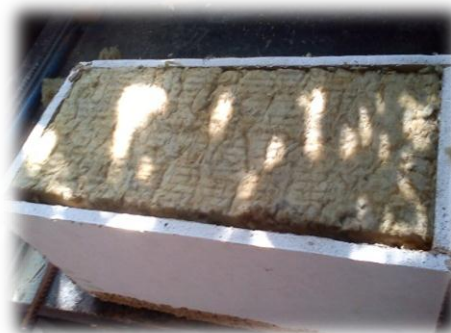
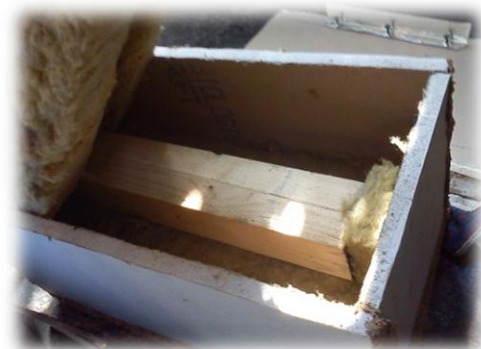
3.3. ábra

a, a próbatest elhelyezése

b, a szigetelés a próbatest körül folytonos

c, a fedő kőzetgyapot szigetelés

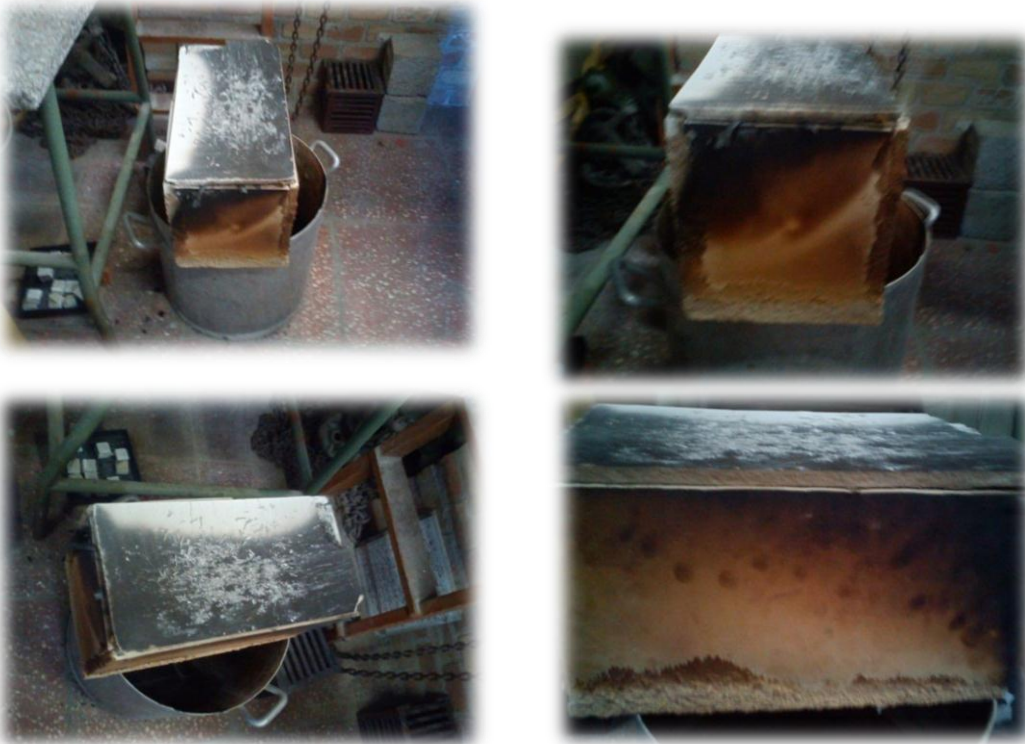
4.1. ábra: A tűzterhelés által okozott külső sérülések

A határhőmérséklet elérése után a kemencét leállítottuk és kivettük a próbadobozt. A doboz felületén a papír természetesen elszenesedett egyes helyeken teljesen le is égett, máshol ha meg is maradt elszínesedett (4.1. ábra). A papír leégésével a hő közvetlen érte a gipszet.

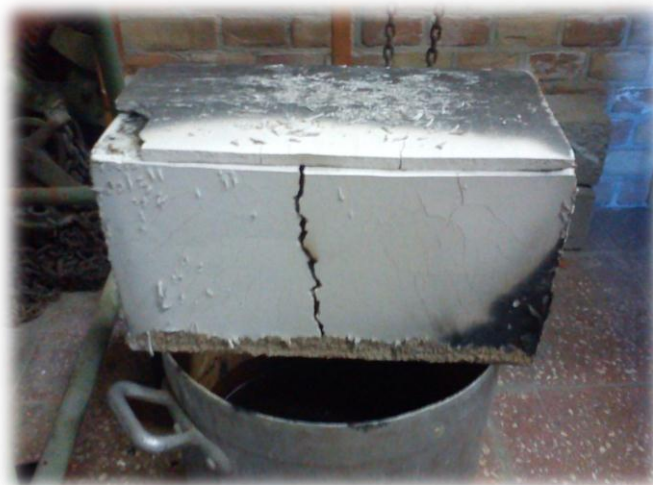
4.2. ábra: A függőleges repedés

A doboz egyik oldalán egy az oldallap teljes magasságán végigfutó tágas függőleges repedés keletkezett (4.2. ábra). A gipszkartonban lejátszódott a kalcináció folyamata a gipszből anhidrid keletkezett. A gipsz kristályrácsa közül távozó víz nyomása pedig szétrepesztette az anyagot. A repedés körül sem sértetlen gipszkarton lemez.

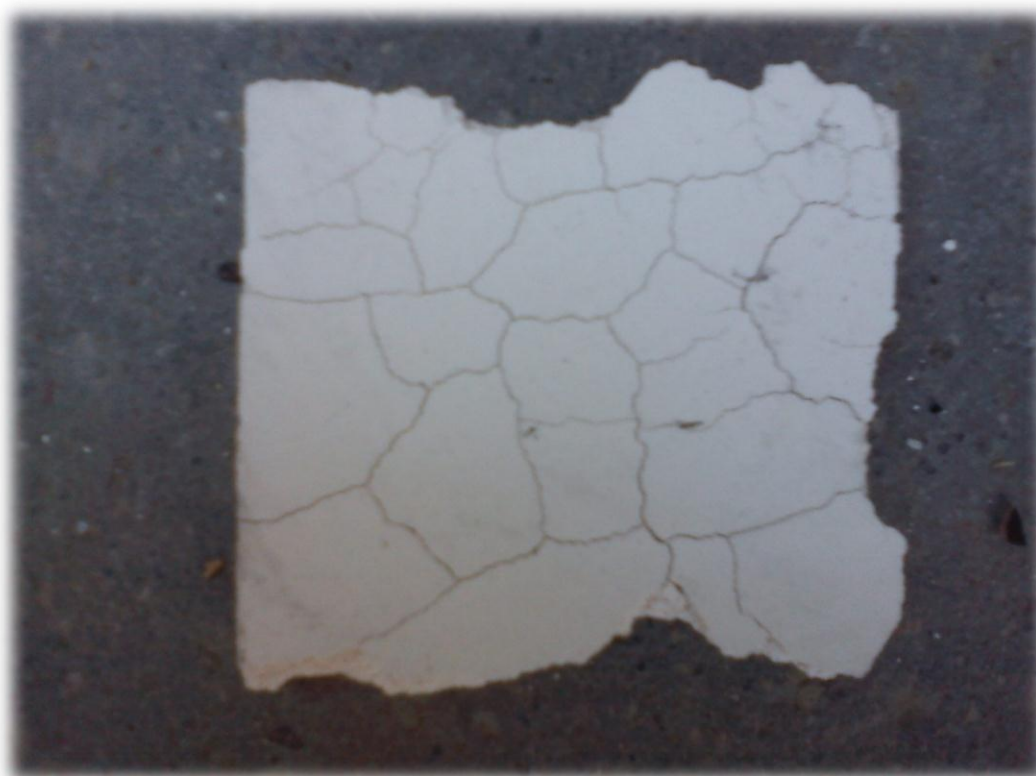
4.3. ábra A gipsz hálós repedései

A hőmérséklet hatására több apróbb repedés, jelent meg a gipsz lemezen (4.3. ábra). Ezek a repedések is a távozó vízgőz nyomásának tudhatóak be. A dehidratáció után visszamaradt porszerű anhidrid szilárdsága töredéke a gipszének önsúlyát is nehezen bírja. A szemrevételezés során az égett lemez könnyen törik, mállik a legkisebb mechanikai hatásnak sem képes ellenállni. A doboz fedelét sem tudtuk egy darabban eltávolítani, a fedő kőzetgyapot szigetelés eltávolításakor a doboz oldal letört (4.4. ábra).

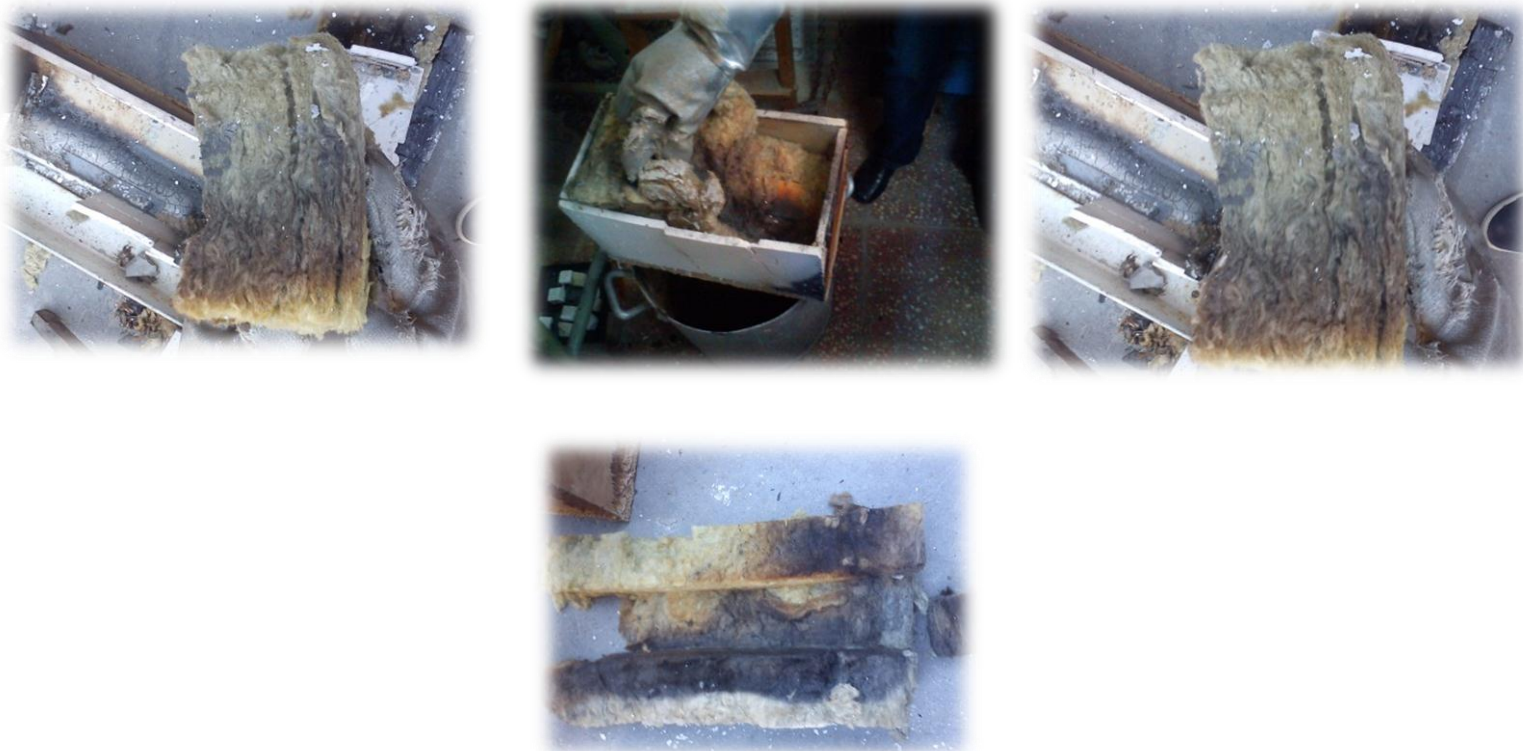
4.5. ábra: A doboz belseje

A doboz belső részében a kőzetgyapot, mivel nem éghető anyag, így az csak részleges sérüléseket mutat (4.5. ábra). A sérülések csak felületi elszíneződések, ami a leégő papírból és az égésnek indult fából származik, nem tapasztaltuk, hogy a szigetelés szálszerkezete sérült, megolvadt volna. A sérülések nagy része a szigetelés belső részére koncentrálódik. Ahogy vártuk a fa próbatest pirolízise 100-200°C-on elindult majd a hőmérséklet emelkedésével ez egyre fokozódott a felszabaduló éghető gázok a lánglobbantak ezek a lángot okozták a kőzetgyapot elkormozódását. Tehát a szigetelés maga tovább bírja a hőterhet mint az általa szigetelt anyag!

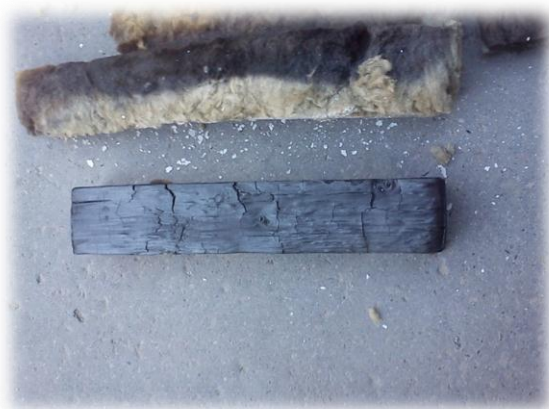
4.6. ábra: Az elszenesedett próbatest

A fa szelvény felületét a hőbomlás hatására faszénkéreg borítja a jól ismert négyzetes-hálós szerkezetben (4.6. ábra). Az égés hatására a felületről levált a faszén, így a keresztmetszete csökkent. A fa ragasztott fa volt. Érdekes megfigyelni, hogy a szenesedés a test egyik felére koncentrálódik a két felületrész határa éles jól elkülöníthető és egybeesik a ragasztásos eljárás során összekapcsolt két deszka határával (4.7. ábra). A fa építőelemek ilyen viselkedése előnyökkel járhat tűz esetén, tovább tudják viselni a terhet mint ha egyenletesen égne a teljes keresztmetszet.

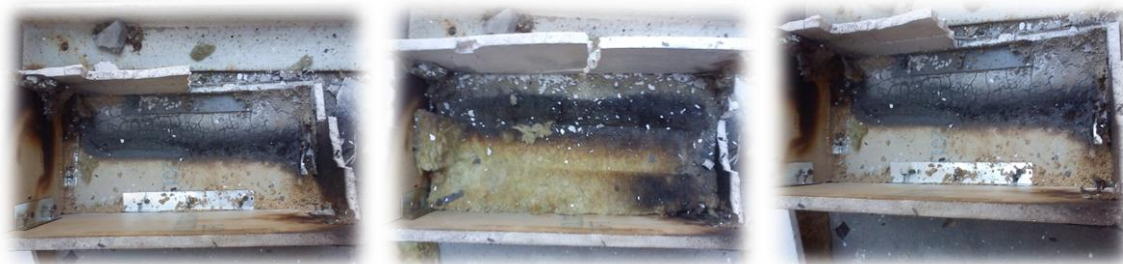
4.8. ábra: A sérült csavarozott kapcsolatok

A belső „L”- alakú profilok is elszíneződtek, mivel a fémkapcsoló elemek a hőt is könnyen felveszik, ezért ezek a doboz szigetelésének a gyenge pontjai. A csavarok bevezetik a hőt a gipszkartonba, ezáltal a gipsz a forró csavarok környezetében gyorsan átalakul és a csavarozott kapcsolatok szétesnek (4.8. ábra). Ugyanazt a jelenséget figyelhetjük meg mint a különböző fém szeg és szegező lemezekkel összekapcsolt faelemek esetében, ahol a fém környezetében meggy tönkre a fa habár a tartó többi része még bírná a tűzterhet. Tehát ezeknek a kapcsolatoknak a helyes kialakítása kardinálisan nagyon fontos.

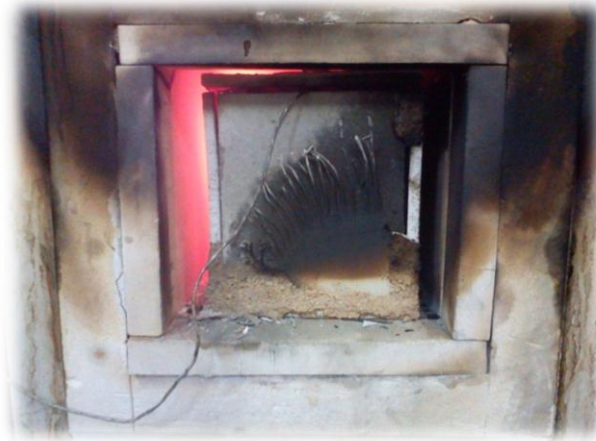
4.9. ábra: Az izzó oldallapú gipszkarton doboz

A jobb hőszigetelő képességet kihasználva a hőmérsékletet itt magasabbra emeltük. Már a kemence felnyitása után jól látszott, hogy a gipszkarton izzik, de nem természetesen nem ég (4.9. ábra). A gipsz teljesen dehidratálódott az anhidrid hőmérséklete pedig úgy megemelkedett, hogy felizzott.

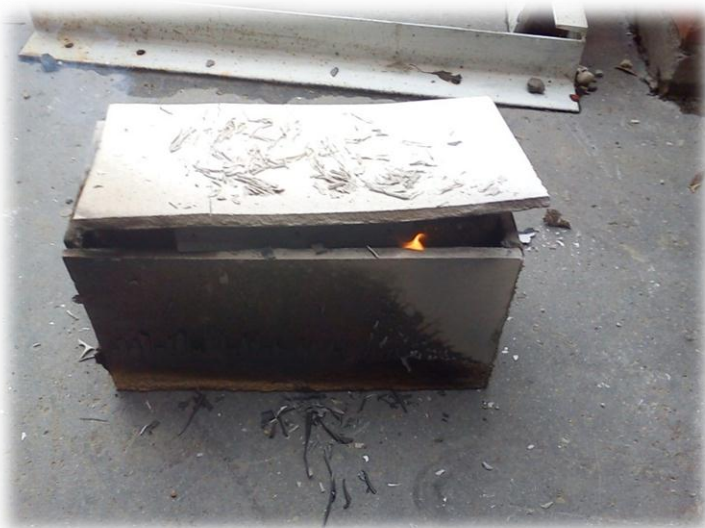
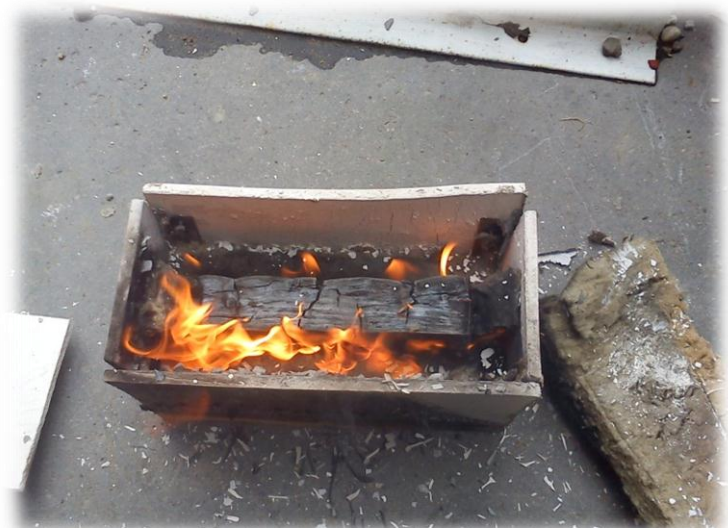
4.10. ábra: Az égő próbatest

A doboz teteje a kiemelés közben megsérült. A dobozból jól láthatóan lángnyelv is kicsapott, tehát a fa lángolva égett (4.10. ábra).

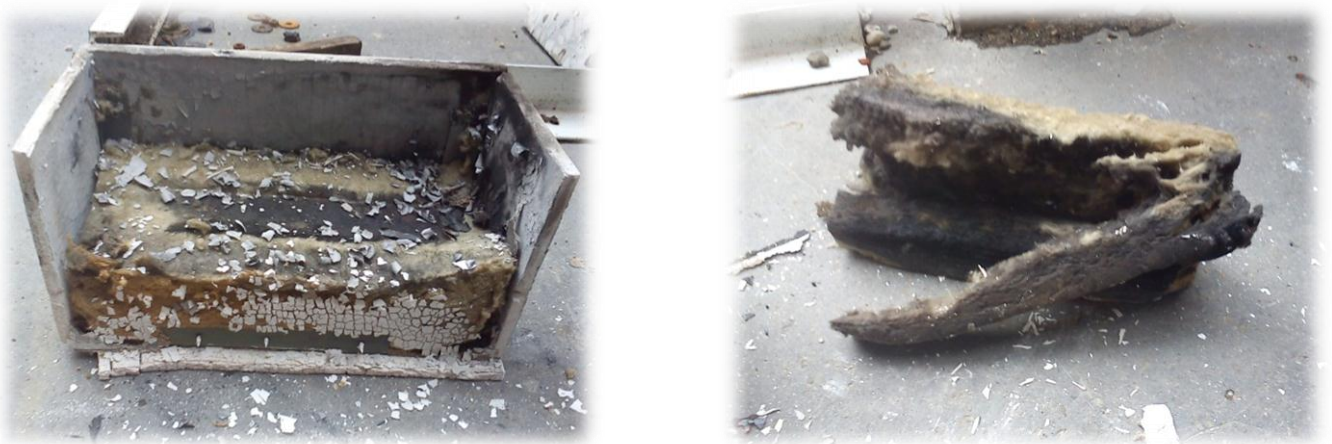
4.11. ábra: Az elszíneződött szigetelés a próbatest alatt illetve felett

A szigetelés ebben az esetben is elszíneződött, ennek mértéke itt jelentősebb hisz a fa jobban égett. Jól látható az is hogy a kőzetgyapot elszíneződése csupán csak a fa füstjéből származik, hiszen a próbatest alatti szigetelés kevésbé változott, mint ami a tetején volt (4.11. ábra).

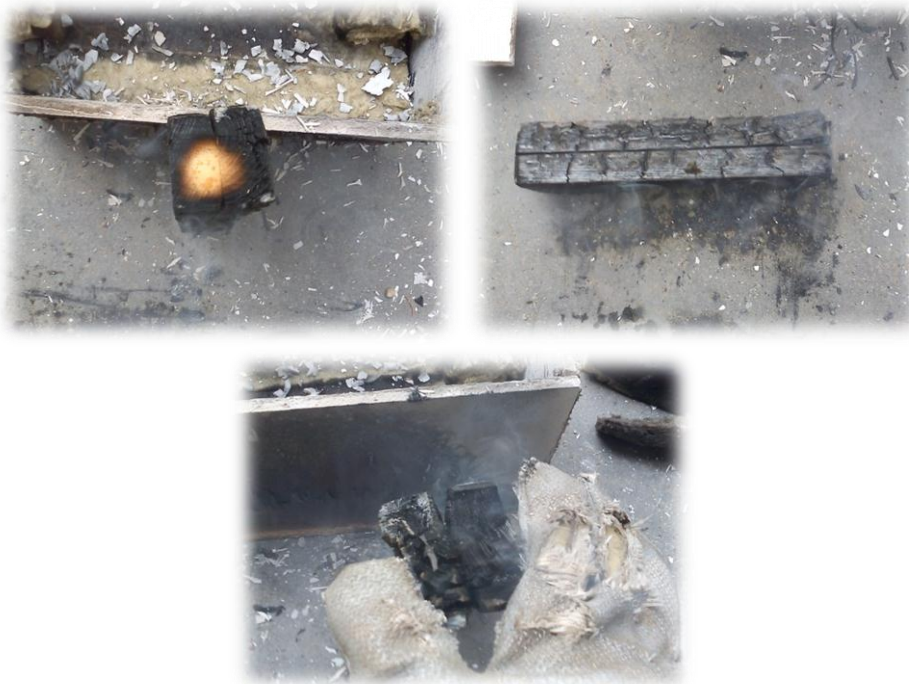
4.12. ábra: A csökkent keresztmetszetű próbatest

A fa teljesen elszenesedett (4.12. ábra), de nagyon jól látszik a próbatest végén hogy a fa keresztmetszeti csökkenéssel ég, így a teherbírása folyamatosan, egyenletesen csökken.

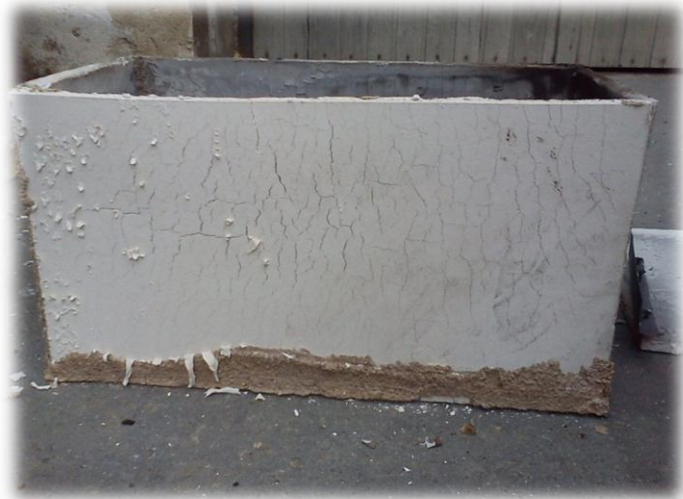
4.13. ábra: Az egyben maradt gipszkarton

A tűzálló gipszkarton jobban szigetel, hisz ahogyan azt már fent kifejtettük az anhidridet a bennlévő szálak összetartják (4.13. ábra). Ezt a próbatoboz kiemelésekor is tapasztaltuk jól láthatjuk, hogy a doboz sokkal jobban bírja a mechanikai behatásokat, nem törik, mállik szét a legkisebb érintésre. Ez nagyban elősegíti azt, hogy a burkolat a nagy tűzterhelés hatására ellenében is a helyén maradjon. Azonban itt is megfigyelhető a rögzítésre szolgáló elemek tönkremenetelt gyorsító hatása, az anyagból könnyen kiszakadnak a csavarok (4.14. ábra).

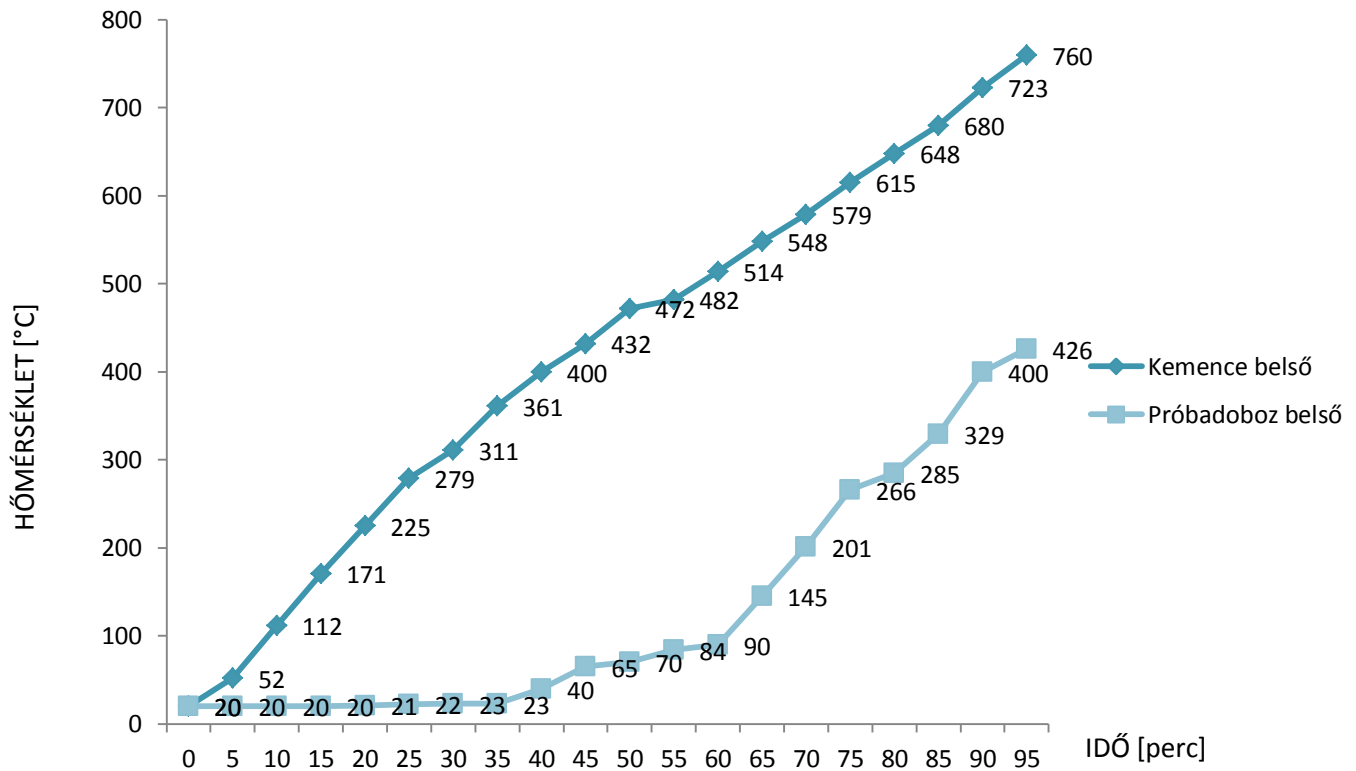
4.16. ábra: Tűzálló gipszkarton, kőzetgyapot, fa hőmérséklete

A második hőgörbén a tűzálló gipszkarton, kőzetgyapot és fa kombinációjával összeállított próbatest hőmérsékletének alakulását látjuk (4.16. ábra). Azonban ebben az esetben a doboz belsejének a görbét nem jellemzi a kemence hőmérsékletét követő emelkedés. Ezen görbe **három szakaszra bontható**:

Az **első szakasz** 0-35 percig közel „vízszintes” a doboz hőmérséklete alig emelkedik ez alatt a több mint fél óra alatt 20-ról 23-ra csupán 3 °C emelkedik a hőmérséklete.

A **második szakaszban** a 35-55 perc között a görbe meredekebb lesz. A 35-dik és a negyvenedik perc között, amikor a kemence hőmérséklete 361-ről 400°C-ra emelkedik a doboz belső hőmérséklete, 17°C-os hőmérsékletemelkedést produkál, vagyis 23-ról 40-re emelkedett a hőmérséklet.

A **harmadik szakasz** a 55-95 percig tart. Ebben a szakaszban a görbe meredeksége jelentősen megnő. A szakasz kezdetét jellemző 424°C-os különbség a kemence és a próbatest hőmérséklete között 334°C-osra vált. A doboz belsejének rohamosabb hőmérséklet emelkedése annak tudható be, hogy ekkora a gipsz kalcinálódott (150-180°C) az anhidrit

átforrósodott repedések keletkeztek rajta, így a hő jobban bevezetődött a próbadozba, illetve a fa hőmérséklete is elég közel került a 100°C-os határhoz, ahol elindul a bennlévő víz távozása.

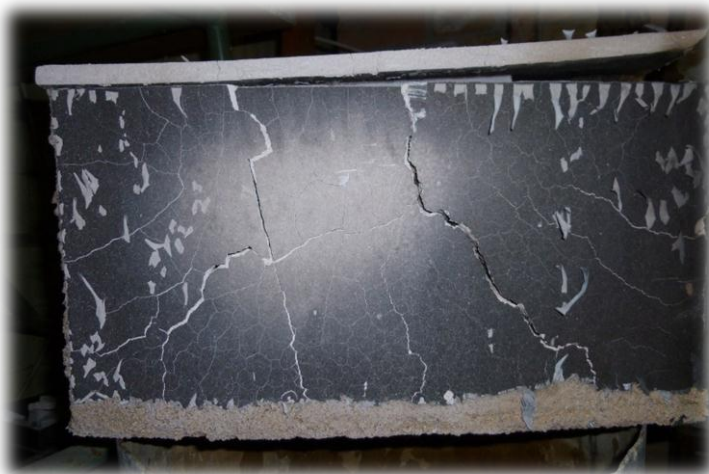
4.18. ábra: A próbadohoz repedései

A következő vizsgálatot normál gipszkartonból készült dobozzal végeztük melybe kőzetgyapot szigetelést és egy 8x8x20-as beton próbatestet helyeztünk el. A határhőmérséklet elérésével kivettük a dobozt a kemencéből. Ebben az esetben is megfigyelhetők ugyanazok a nagyobb kisebb repedések (4.18. ábra) mint az előzőekben, illetve a papír ebben az esetben is leégett a gipszről (4.19. ábra).

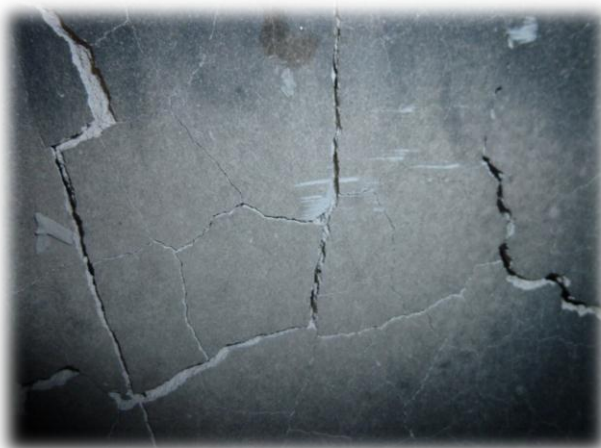
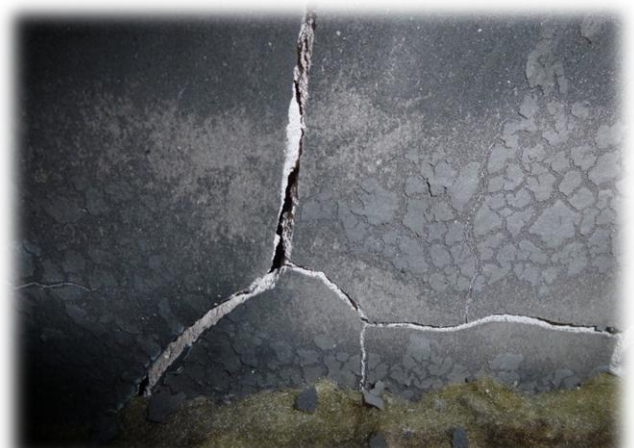
4.20. ábra: A gipszkarton repedései

Ezek a tágas repedések ebben az esetben is a kalcináció következményei és ebben az esetben sem segítették a próbatestet, a szerkezeti elem védelmét (4.20. ábra).

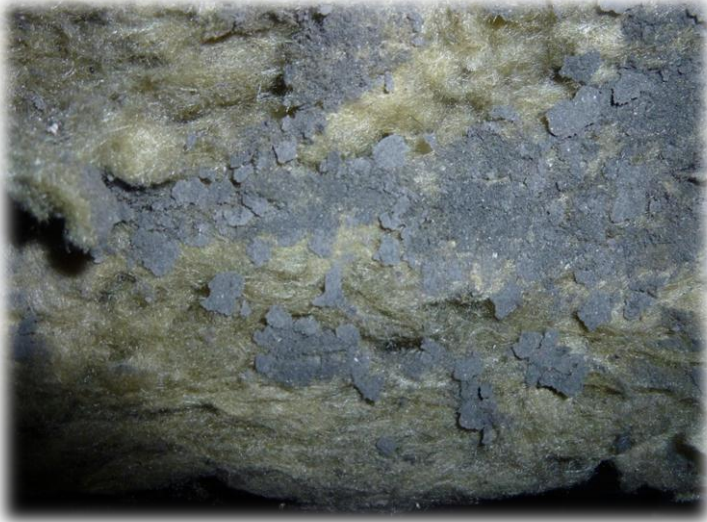
4.21. ábra: Sértetlen kőzetgyapot rátapadt elszínesedett papírral

Ami a kőzetgyapotot illeti itt is ugyan azt a jelenséget figyelhetjük meg mint az előzőekben. Maga az anyag nem sérült szálszerkezete nem változott csupán csak elszíneződött a papírból származó korom hatására (4.21. ábra). Ennek megfelelően itt a korom lerakódás a kőzetgyapot külsején jelentős, míg ez a fa esetén a próbatest felöli részén volt jellemzőbb (4.22. ábra).

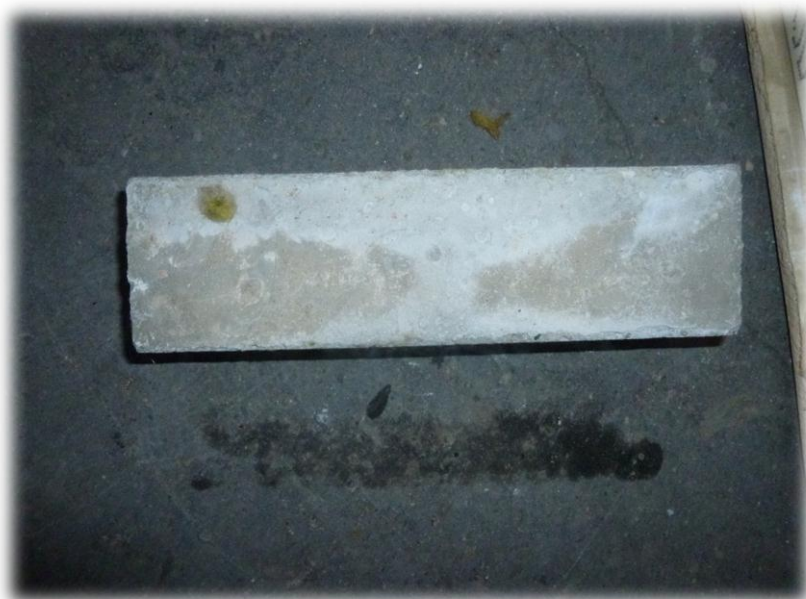
4.23. ábra: A nedves próbatest

A beton próbatest természetesen nem produkált olyan látványos változásokat, mint a fa, de itt is megfigyelhető a hő hatása. A beton pórusaiba zárt víz párologni kezdett, eltávozott a betonból ezzel magyarázható, hogy a kőzetgyapot eltávolítása után azt tapasztaltuk, hogy a beton felülete nedves (4.23. ábra) volt.

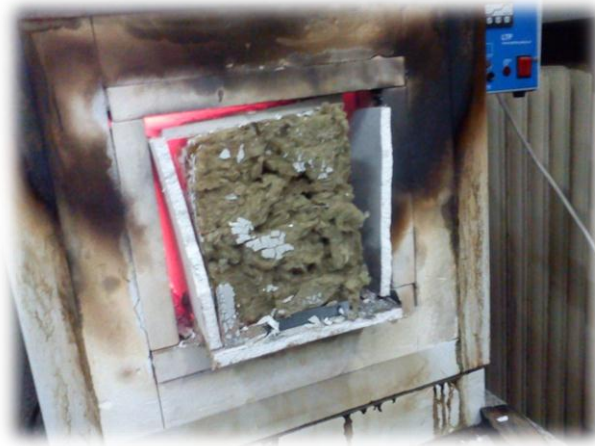
4.24. ábra: A szétesőben lévő próbadohoz

A kísérletet ebben az esetben igen magas hőmérsékletig folytattuk, elértük a 933°C-ot. Ez azzal magyarázható, hogy nem kellett sem a próbatest lángra lobbanásától félnünk, illetve nem számítottunk a tűzálló gipszkarton teljes szétesésére sem. Az alábbi képeken jól látszik h a gipszkarton ilyen magas hőmérsékleten már teljesen kalcinálódott, felizzott és elvesztette az állékonyságát, saját súlyát sem bírja el a doboz. A legkisebb mechanikai hatással szemben sem tud ellenállni és szétesik (4.24. ábra). Nem is tudtuk egy darabban eltávolítani a kemencéből.

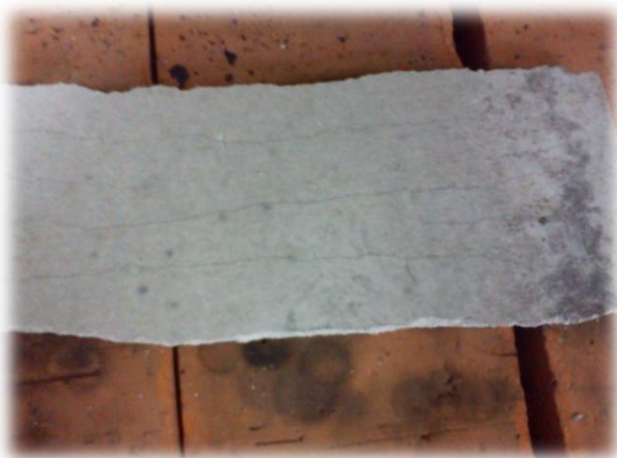
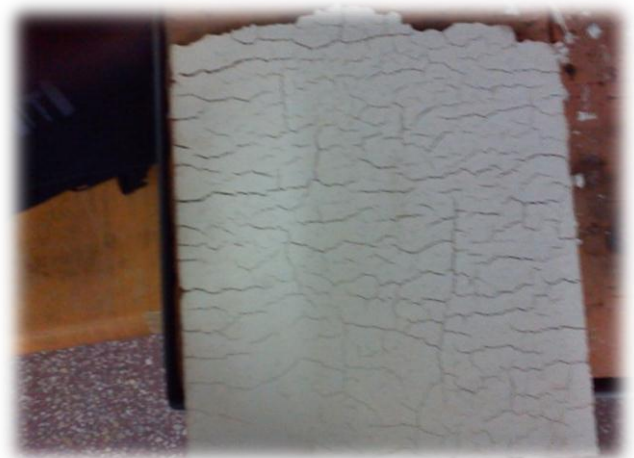
4.25. ábra: Hálós repedések

A gipszkartonon itt is jól megfigyelhetők az apró repedések és az, hogy a szálerősítés továbbra is egyben tartja az anyagot (4.25. ábra). Azonban ez a szálerősítés nem elég erős ahhoz, hogy ilyen tömegben képes legyen összetartani a lemezt. Tehát ekkora hőfok mellett már nem képes védelmet biztosítani.

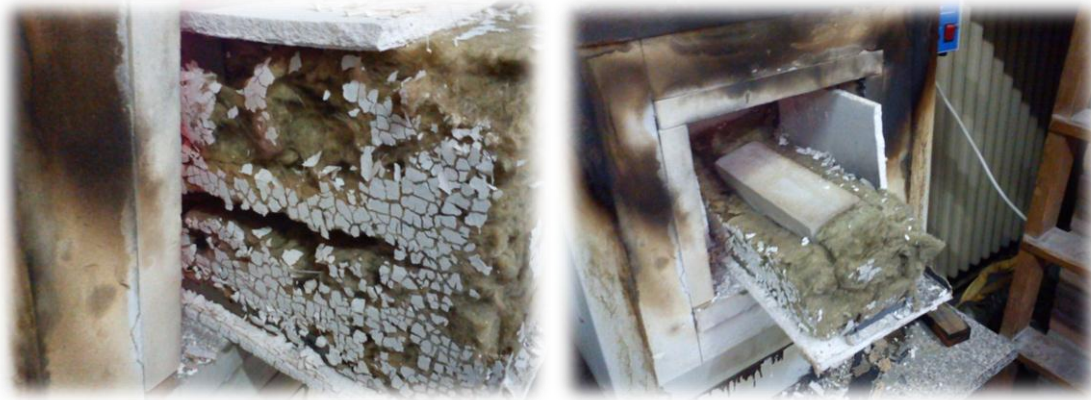
4.26. ábra: Kőzetgyaptra tapadt gipsz

A kemence hőmérséklete már majdnem elérte a kőzetgyapot olvadás pontját. Most már nem is tapasztaltuk, hogy a kőzetgyapot változásai elszíneződésekben merültek volna ki. A szálak elkezdtek összeesni, tömörödni, ahogy közeledünk az olvadásponthoz. Az oldalára kisebb gipsz darabok tapadtak (4.26. ábra).

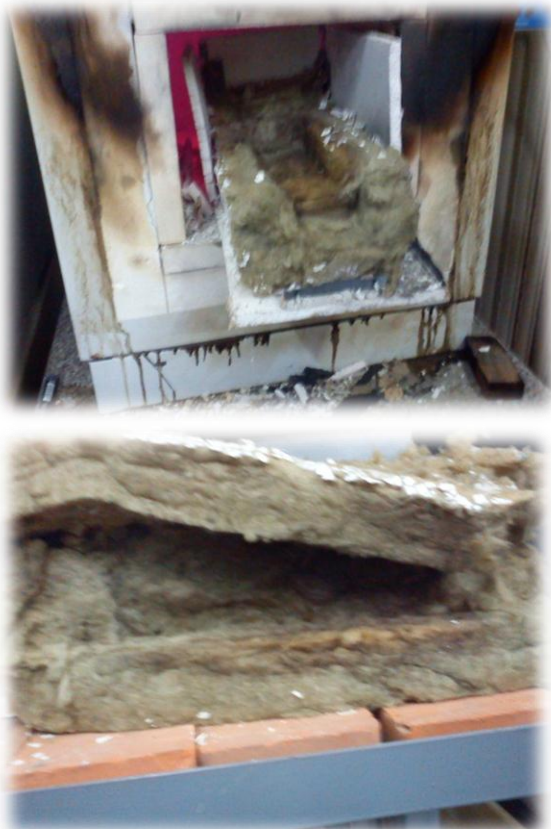
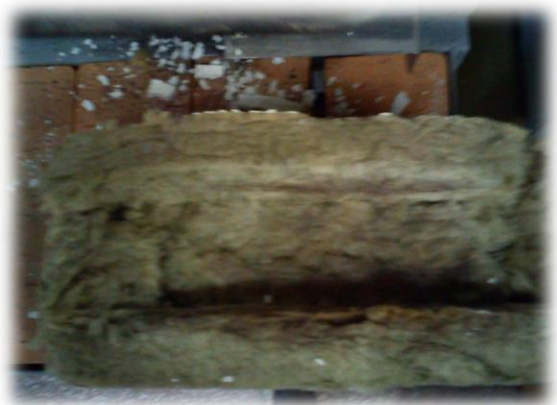
4.27. ábra: Az elszíneződött és tartását vesztett kőzetgyapot

A kőzetgyapot valósággal szétesett a kemencéből való kiemeléskor, a szálak mintha elvesztették volna tartásukat. Olvadásuk még nem indult meg de az összetapasztásukhoz használt üvegyantában és más kemikáliákban már minden bizonnyal elindultak a kémiai változások.(4.27. ábra). Azt is láthatjuk, hogy a kőzetgyapot megbarnult ebben az esetben nem a környezetében lévő anyagok kormozásáról, hanem magában az anyagban végbemenő változásokról beszélhetünk.

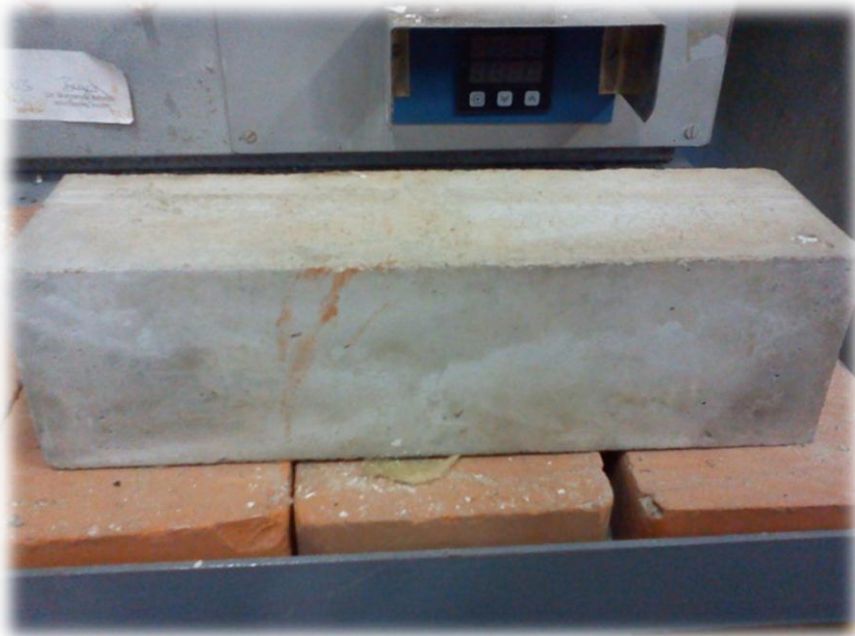
4.28. ábra: A nedves felszínű beton

A kísérlet során a beton próbatest is elérte a 379°C-t, ekkor már nem csak a pórusaiban lévő víz távozott, hanem elindult a kémiaailag kötött víz távozása is. Így a felületén víz jelent (4.28. ábra) meg. Valamint néhol elszíneződött, de ezt a rátapadó kőzetgyapotot is okozhatta (4.29. ábra) ez is bizonyítja, hogy itt már a kőzetgyapotban komolyabb kémiai folyamatok is lezajlottak.

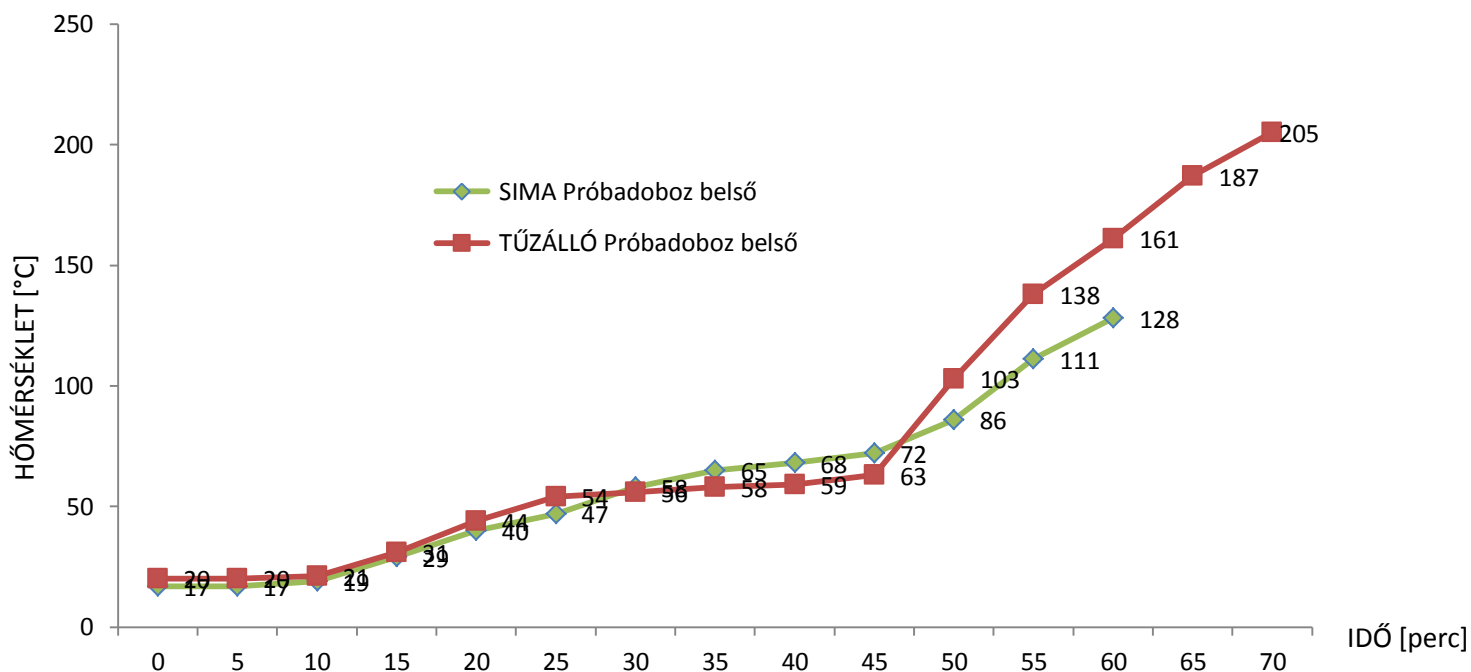
4.32. ábra: Normál és tűzálló gipszkarton görbéi egy koordináta rendszerben

A fenti diagramon a normál és a tűzálló gipszkartonból készült betonos próbadozók belső hőmérsékletének alakulását láthatjuk (4.32. ábra). Itt jobban megfigyelhető, amit fent már vázoltunk, hogy a különböző görbeszakaszok egybe esnek. Ugyanakkor kezd el emelkedni a két dobozban a hőmérséklet és ugyanakkor indul meredek emelkedésnek is. A görbe átfordul, ugyan de ez a kemencének tudható be, a tűzálló gipszkartonnál végzett mérés során valamivel gyorsabban melegedett. Vagyis a tűzálló gipszkartonos doboz magasabb belső hőmérséklete csupán csak a magasabb külső hőmérsékletre utal. Vagyis a szigetelés nem hatékony beton esetén, teljesen mindegy mit alkalmazunk, nem lesz hatékony, az eredmény ugyanaz, a szigetelés előbb megy tönkre, mint az anyag.

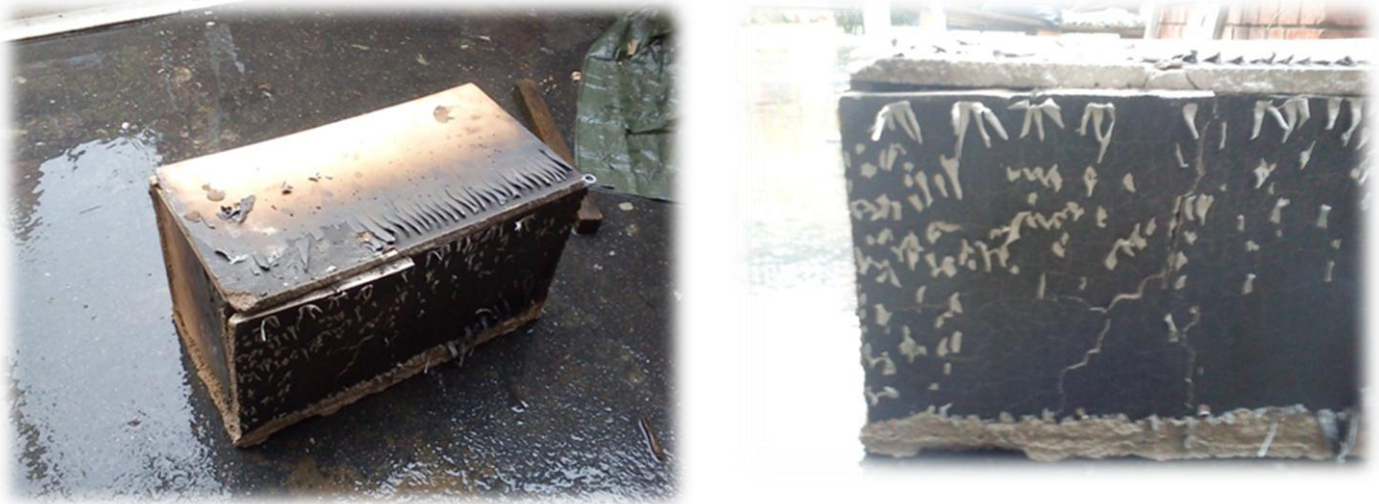
4.33. ábra: Leégett papír, repedezett gipsz

A soron következő kísérletünk a normál gipszkarton kőzetgyapot, acél próbadoboz volt. A kísérletek során egy 20 cm hosszúságú zárt acél próbatestet helyeztünk el a kőzetgyapot szigetelésbe. A doboz kemencéből való kiemeléskor itt is az eddig már megszokottakat tapasztaltuk: leégett papír, repedezett gipsz (4.33. ábra)

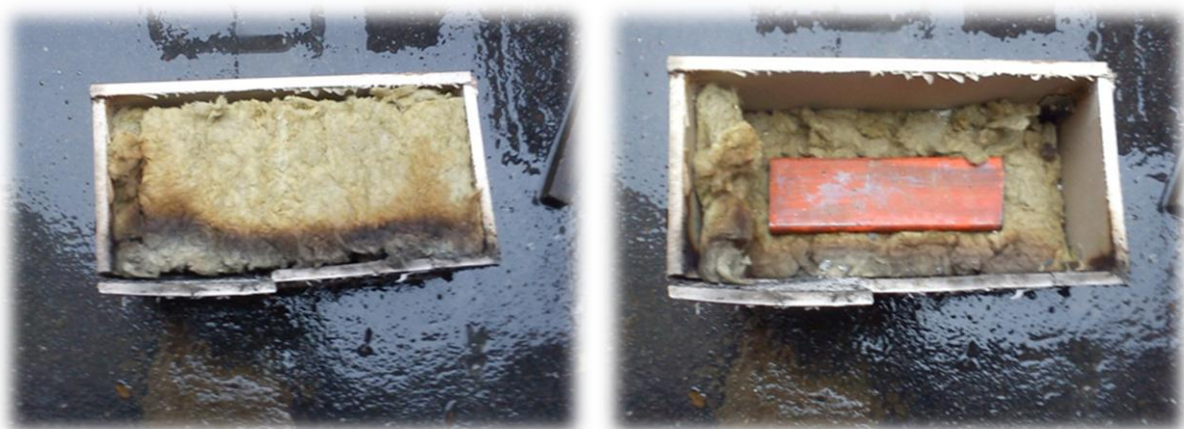
4.34. ábra: Elszíneződött kőzetgyapot

A szálak ebben az esetben sem sérültek a kőzetgyapotban csupán csak elszíneződtek (4.34. ábra).

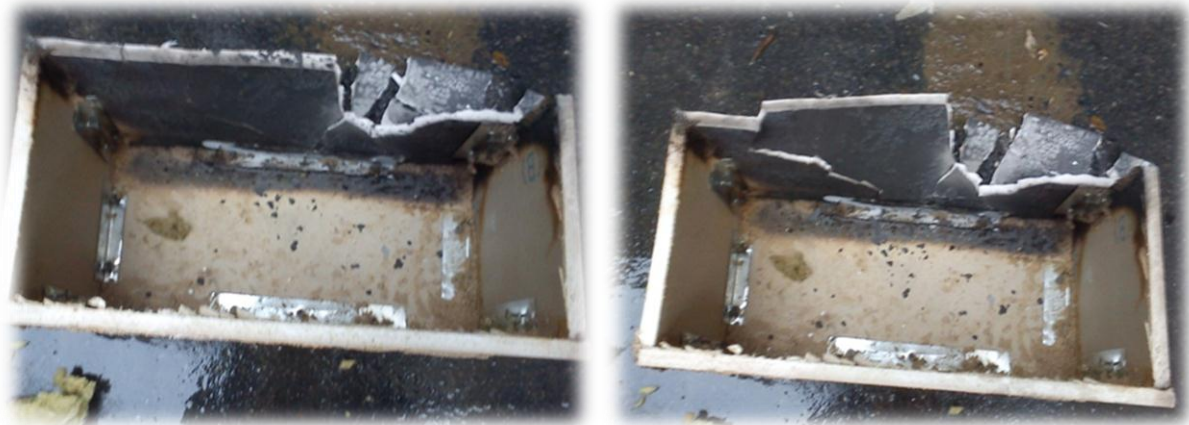
4.35. ábra: Roncsolódott gipszkarton

A gipsz dehidratációja ebben az esetben is lezajlott. A gipszkarton lemez elvesztette állékonyságát, így nem képes ellenálni a mechanikai hatásoknak, ünsúlyát is nehezen viseli (4.35. ábra).
