Teherhordó szerkezetek gipszkarton szigetelésének tűzállósági vizsgálata

Czető István, Pákozdi Csaba

konzulens: Dr. Lublós Éva

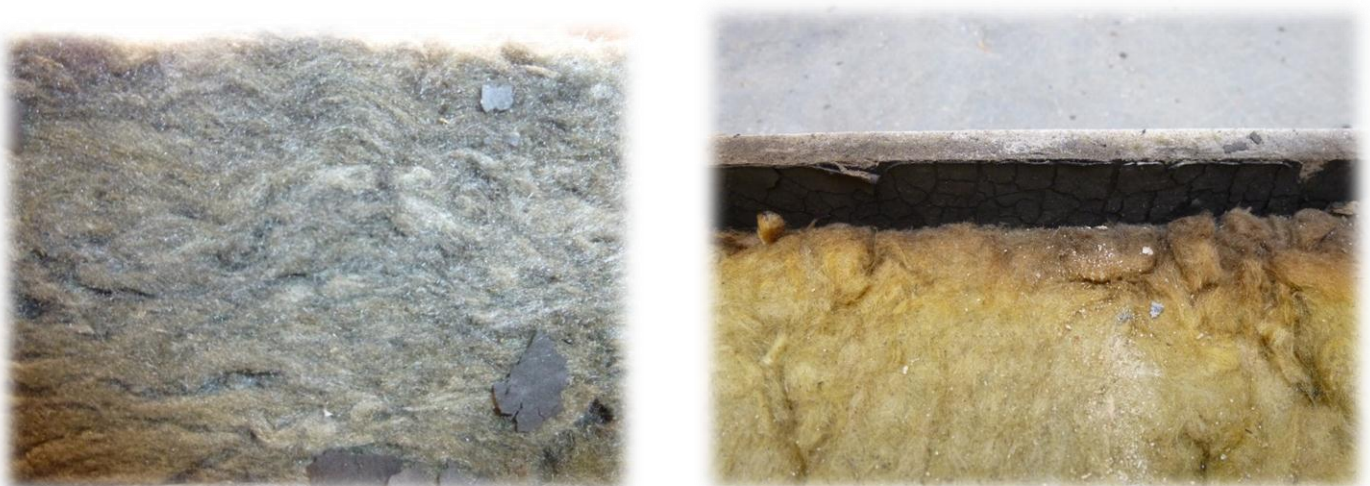
4.36. ábra: Sértetlen, de elszíneződött kőzetgyapot

Követve az eddigi tematikát most a tűzálló gipszkarton a kőzetgyapot és az acél vizsgálata következik. Itt is ugyan azt tapasztaltuk, mint az eddigiekben. A papír elszenesedett leégett a gipszről, a gipsz maga berepedezett. A kőzetgyapot a gipszkarton felőli oldalán az égő papír hatására elszíneződött ugyan, de számottevő károkat nem szenvedett (4.36. ábra). A próbatest pedig természetesen ebben az esetben is sértetlen.

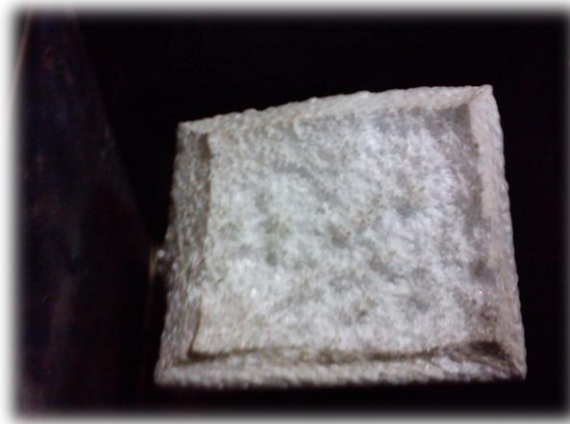
4.42. ábra: Az élei mentén zsugorodó EPS

Mindenekelőtt megvizsgáltuk magában egy EPS hasábot, hogy leteszteljük, mekkora hőmérsékleten kezd el megolvadni az anyag. Azt tapasztaltuk, hogy 40-50 °C körül az anyag elkezdi megolvadni (4.42. ábra) majd a hőmérséklet emelkedésével folyamatosan zsugorodni kezd. 75°C-on a összezsugorodás már igen jelentős, (4.43. ábra) ekkor leállítottuk a tesztet az anyag meggyulladásától félvén.

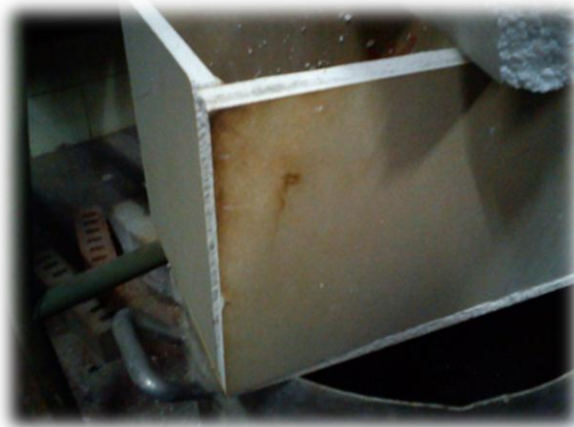
4.44. ábra: Sértetlen gipszkarton

A belső 61°C-os hőmérsékletet elérvén leállítottuk a kísérletet és kiemeltük a dobozt. Ekkor a kemence 260°C volt így jól látható hogy a gipszkartont nem érte kár (4.44. ábra). Habár a kalcináció már 180°C-on is jelentős ezt itt nem tapasztaljuk, vagyis amíg a papír le nem ég a kartonról és a hő nem éri közvetlen a gipszet az nem kalcinálódik.

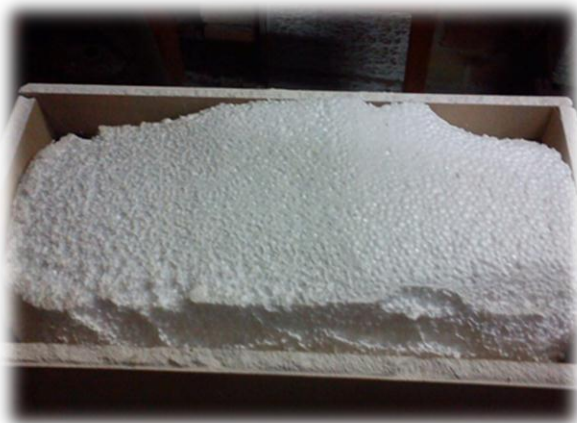
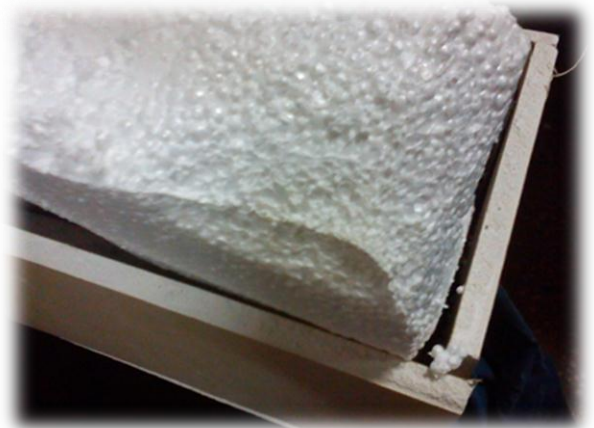
4.45. ábra: Megolvadt

Az EPS elkezdett megolvadni az élei mentén, jelentősen deformálódott ragadóssá vált (4.45. ábra). Habár a belső hőmérséklet csak 61 °C volt a beton felülete mégis „izzadni” kezdett (4.46. ábra)

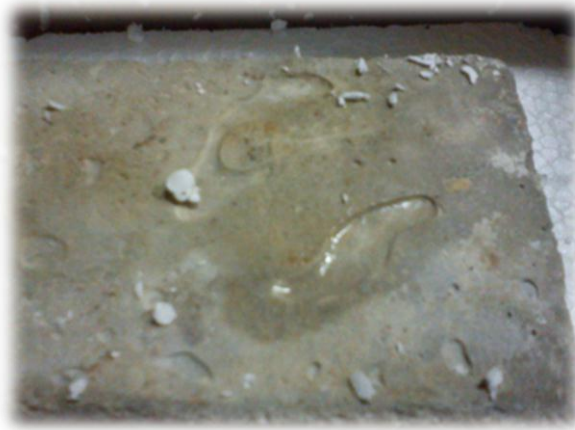
4.46. ábra: Nedves felületű beton
