# Grassalkovich I. Antal új templomai gödöllői birtokán

Sípos Éva

Konzulens: dr. Krähling János

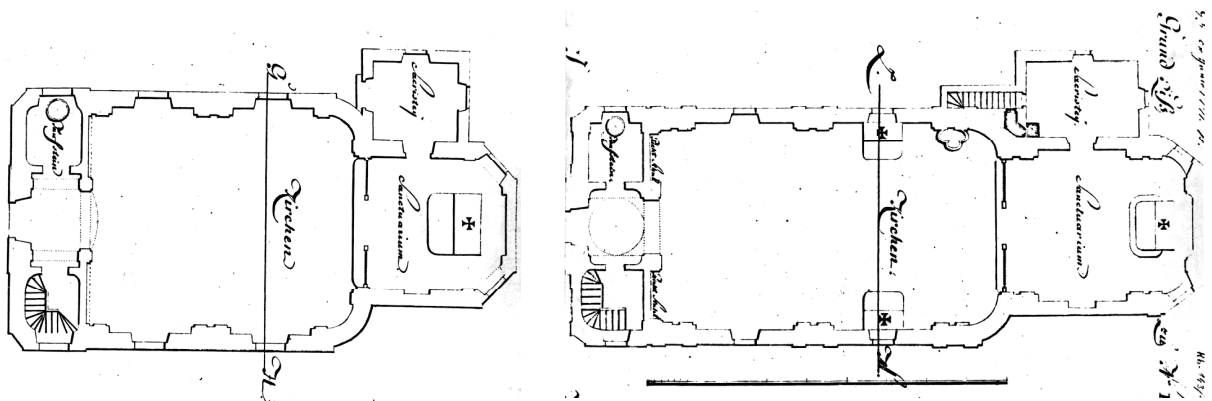
1. és 2. kép: Az egyszerűbb (balra) és reprezentatívabb (jobbra) kamarai terv alaprajzai (Forrás: CsDD 1983)

Alaprajzi elrendezésüket tekintve általánosnak mondható a kétboltszakaszos hajóhoz csatlakozó kisebb szélességű keletelt, belül íves vagy poligonális, kívül poligonális záródású szentély, amelyből északra nyílt a sekrestye. A szentély és a hajó között diadalív található,

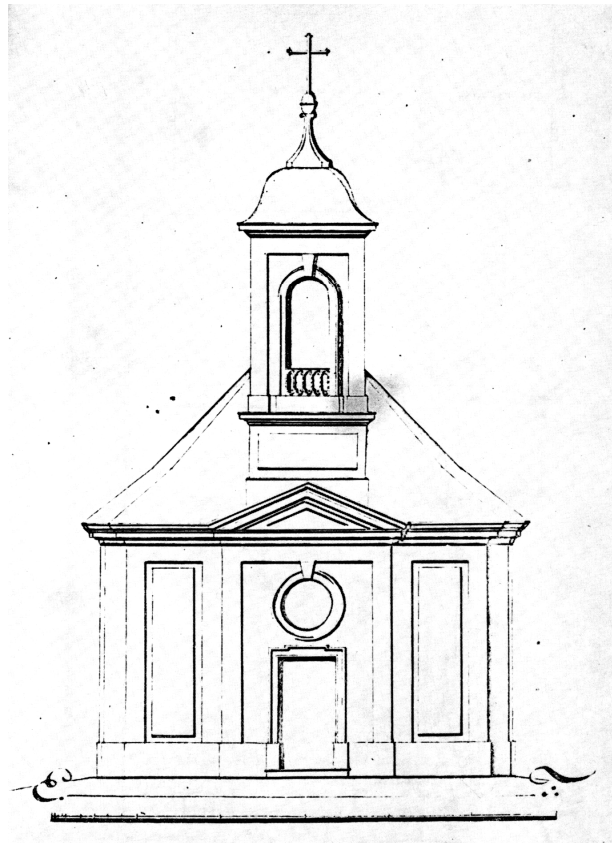
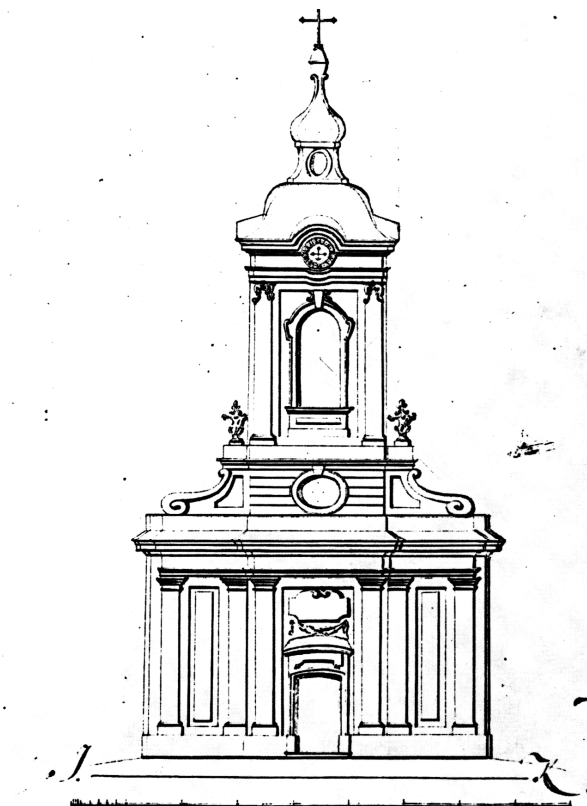
3. és 4. kép: Az egyszerűbb (fent) és reprezentatívabb (lent) kamarai terv homlokzati (Forrás: CsDD 1983)

Az egyszerűbb templomok homlokzatán a párkányzat nem teljes, a lábazat nem válik posztamenssé a pilaszterek alatt, a lizénák pedig nem olyan díszítettek, hogy szobrok vagy díszesen keretezett ablakok jelenjenek meg rajtuk. A templomok párkányzatig terjedő homlokzati része általában közelíti az 1:2 arányt (ha eltérnek, inkább

magasabbak, mint szélesek), és hogy a torony mögül kilépő nyeregtetős fedélszék ne legyen lyukas (hiszen a torony csak a középső axis meghosszabbítása), ezért az attika a fedélszék vonalában fel van falazva. Ez lehet egyszerű vonalvezetésű, vagyis egy egyenes, de az előkelőbb templomoknál díszes csigavonalas homlokzatot eredményez kővázakkal. Ezek helye a homlokzaton belül változó lehet, a kamarai terv a torony lábazati posztamentére helyezi, de lehet az attikáén is.

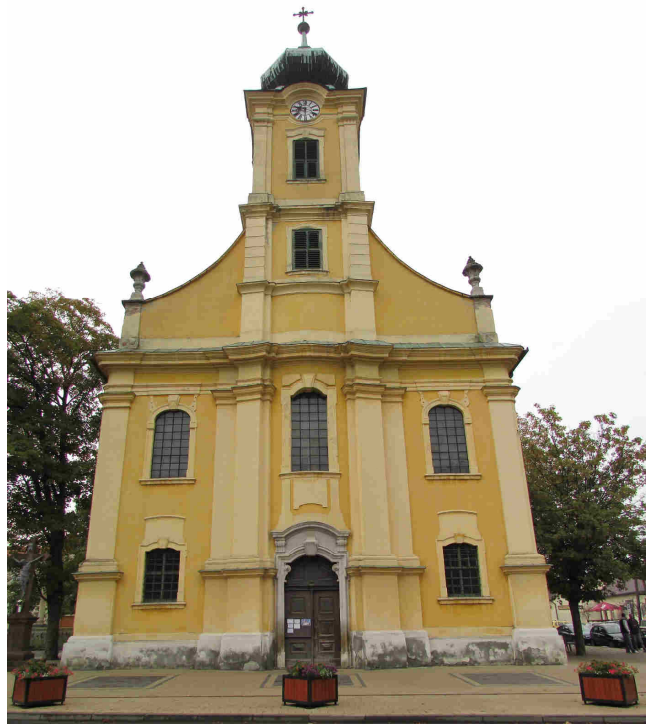
7. kép: A hatvani templom főhomlokzata (saját fotó)

Főhomlokzata nagyon díszes, az íves, középső nyugati torony tömege kissé kiemelkedik a homlokzat síkjából. Párkányzatának tagolása teljes (pílaszterfejezet, architráv, geiszon) és a középső axisban golyvázott, lábazata tagozatokkal díszített és fentről lefelé szélesedő. A torony tengelyében elhelyezkedő főbejárat füles-záróköves, konzolokkal díszített kőkeretezésű, rajta címermezővel ellátott konzolon álló szegmensíves díszítmény látható. Felette vakolatmintával összekötött, kötényes, füles-záróköves, szegmensíves vakolatkeretezésű ablak van.

A torony tömegének homlokzati formálása eltér a kamarai tervekben megismerttől. Lábazata két részre osztott, az alsó posztamens golyvázott, felette párkányon álló vakolátsávos pillérek állnak, amik között a lizénában füles-záróköves, szegmensíves ablak van. A felette lévő csonka párkányzaton szintén golyvázott pillérek állnak, fejezetük korintoszi oszlopfőre emlékeztető vakolatdísz, a párkány felette architrávból és geiszonból áll. Az architráv sávjában helyezkedik el a toronyóra közepe, ezzel alul-felül íves párkányt létrehozva maga körül. A toronysisak íves romenáddal csatlakozik a párkányhoz, felette hagymatagozatos sisak van.

A két szélső axis sem marad el díszítettségében a toronyétól, hiszen az alsó szinten két, füles-záróköves keretezésű ablak van, felettük szegmensíves címermező. A templom hajójának ablakaival egyvonalban található a következő ablakpár, félköríves-záróköves keretezésűek, – feltételezhetően – neobarokk vakolatdísz köti össze a végigfutó párkánnyal, az ablak szélességében golyvázott.

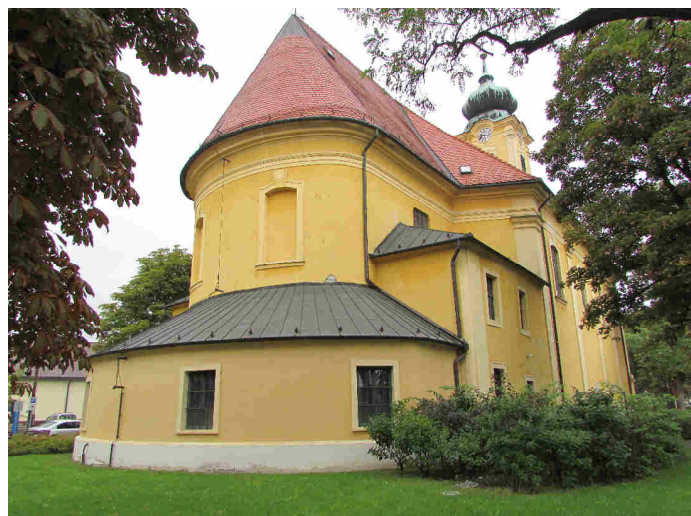
8. kép: A hatvani templom tömegformálása (saját fotó)

Az oldalhomlokzatain lábazat nélküli, teljes párkányzatú, golyvás, fejezetes pílaszterek között díszes, füles-záróköves, íves kőkeretezésű ablakok jelennek meg, ezzel is bizonyítva a főúri központban fekvő templom előkelőségét. A szentélye kívül íves záródású, két oldalán egy-egy ablakmélyedés befalazva, a már ismertetett keretezéssel ellátva, de hogy valaha is szolgáltak-e bevilágításra, arról egyik forrás sem szólt. Vélhetően egy neobarokk stílusú

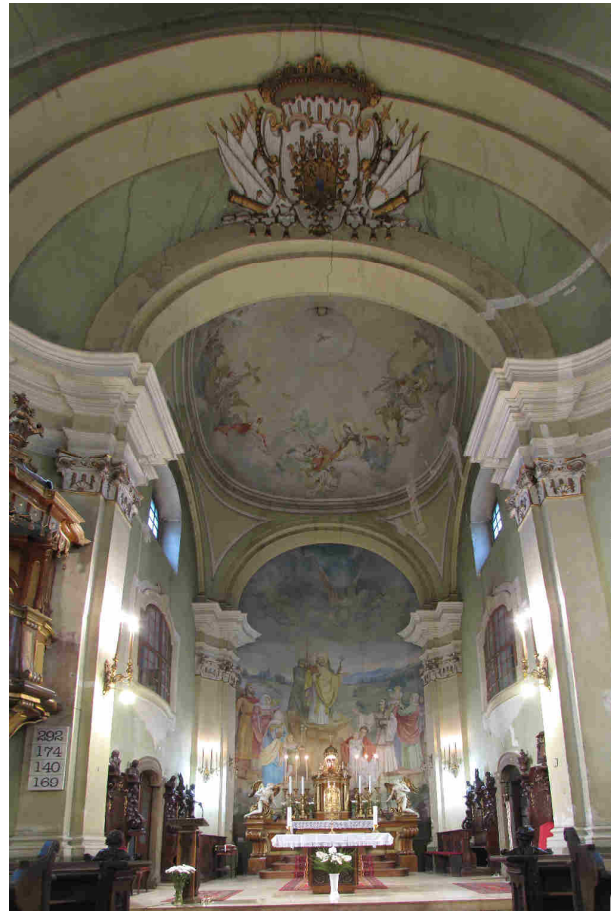
9. kép: A hatvani templom szentélye (saját fotó)

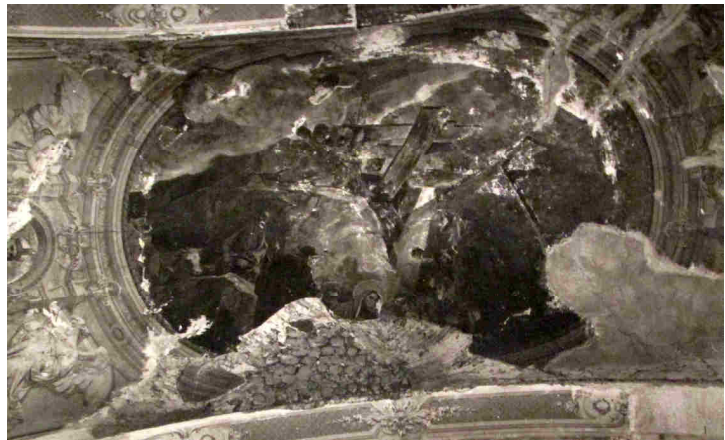
12. kép: A soroksári templom boltozata a földrengés után (Forrás: HDSS)

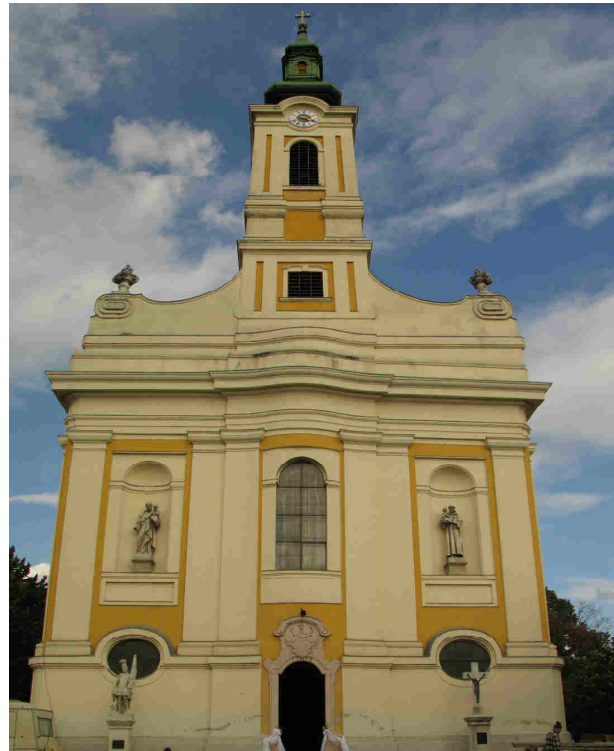
13. kép: A soroksári templom főhomlokzata(saját fotó)

A bejárat felett ugyanúgy ott az ablak, ám itt a keretezése jóval díszesebb, a vakolatsávokból kötényes nyíláskeretezés rajzolódik ki, a tetején ívezettel és teljes párkánnyal. A torony – hasonlóan a többi homlokzathoz – lizénákkal tagolt, amiknek külső része fehér, hátrahúzott síkja pedig sárga színű. A toronyóra párkánya itt is íves párkányzatú és az architráv sávjában helyezkedik el, csakúgy mint a többi templomnál. Tornyának alakja rendhagyó, nem a többinél alkalmazott hagymatagozatos jellegű, hanem inkább a nagyszombati jezsuita templomra hasonlít. A torony szerkezetének és fedésének felújítását ezen az őszön végzik. A torony tömegén mindkét oldalt kettős pilaszter pár fut fel, közöttük az attikaszintű ablak egyenes, míg a harangok melletti ablak íves záródású. A pilaszterpár jelképes posztamenseken nyugszik, fejezete nincs, felette architráv és geison található.

A főhomlokzat mögötti nyeregtetős szerkezetet a tornyot és a szélső falakat összekötő csigavonalas ív rejtje el, amiken kővázák nyugszanak. Az oldalhomlokzatra is átfut az oszlopos, lizénás tagolás, azonban a hajó homlokzata vakolatsávokkal díszített, és magas lábazata stukkolt kőmintázatú. A megszokott stílustól vélhetően az eredeti homlokzat nem tért el, a jellemzett homlokzat a mai állapotot tükrözi, amit a

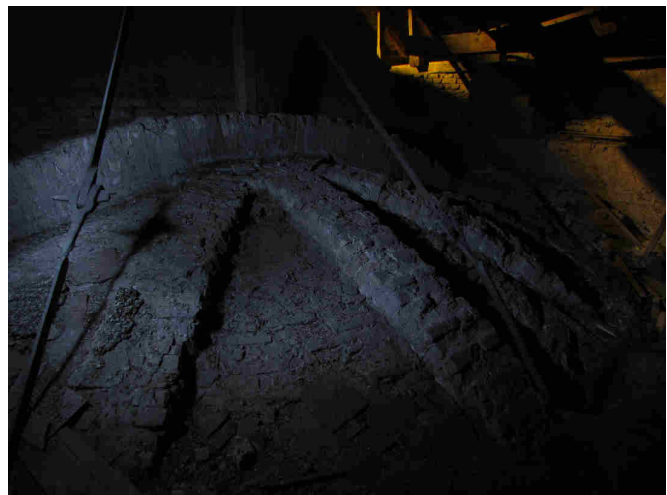
14. kép: A soroksári templom boltozata a szentély felett (saját fotó)

A szentélyhez egy viszonylag széles hevederrel csatlakozik a félköríves oltártér boltozata, ami vegyes technikával készült. A két szélső mezőben a bordák között egysoros fecskéfarkas kötésben, míg a két belsőben a szintvonalakkal párhuzamosan vannak a téglák. A szentélyben a fedélszék terheinek hordása miatt téglapillérekkel erősített a falazat, a hajó felett pedig a boltszakaszokat elválasztó hevederek vonalában vannak a pillérek. A tetőszerkezet gerendái vonóvasakkal vannak a pillérekhez kötve minden hevedernél és a diadalívnél is.

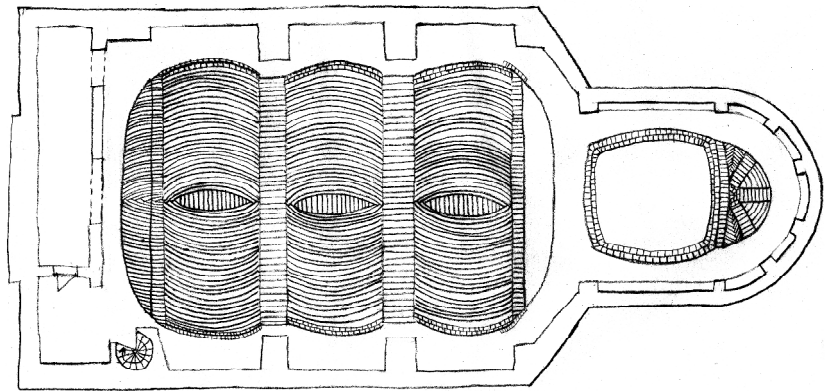
15. kép: A soroksári templom boltozata (saját rajz)

A háromboltszakaszos hajó boltozatai<sup>27</sup> fecskéfarkas falazással készültek, oldalukon két-két erősítő téglasor van, tehát legalul három-, felette két- és a tetején egytégla vastag. A boltszakaszokat elválasztó hevederek a többi temp-

loméhoz képest szélesek, majdnem másfél méteresek, és ezek ívére merőlegesen falazták a téglákat. A boltozat ívmagassága 3,0-3,2 m körüli. A torony felőli boltszakasz lezárása, ami lényegében a kórus feletti diadalív, ugyancsak fecskéfarkas falazású. A boltszakaszhoz kapcsolását egy kétsorban rakott, másfél téglavastag erősítés szolgálja. A szentély felőli diadalív falazási technikáját eltakarja az utólagos vakolás, ugyanúgy, ahogy a szentély boltozatát is, utóbbi indítása egyezik a hajó boltszakaszaiéval.

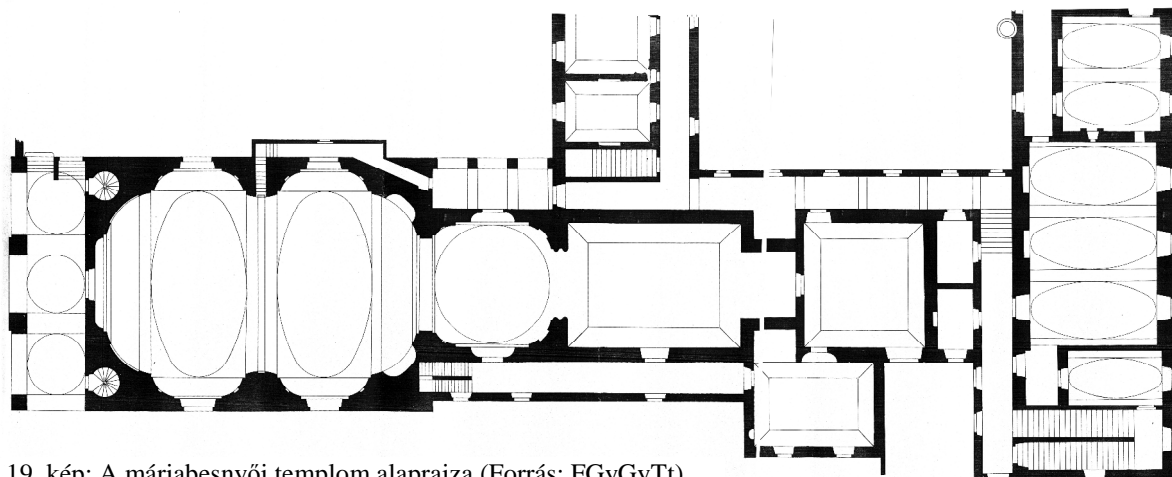
19. kép: A máriabesnyői templom alaprajza (Forrás: FGyGyTt)

Alaprajzi tagolását tekintve a legérdekesebb vizsgált templom, hiszen az eredeti kápolnát hívják szentélynek (ami keletelt), ám az oltár voltaképpen egy boltszakasszal előrébb helyezkedik el, így a longitudinális térsor háromnegyedénél van és nem a végében. Hajója kétboltszakaszos, a szentély pedig egyboltszakaszos és keskenyebb tőle, a lorettói kápolna tükröboltozatos. Mögötte egy oratórium (imaterem) található, ami már a rendházhoz tartozik. Ez utóbbi vonás a ferencesek hagyományának

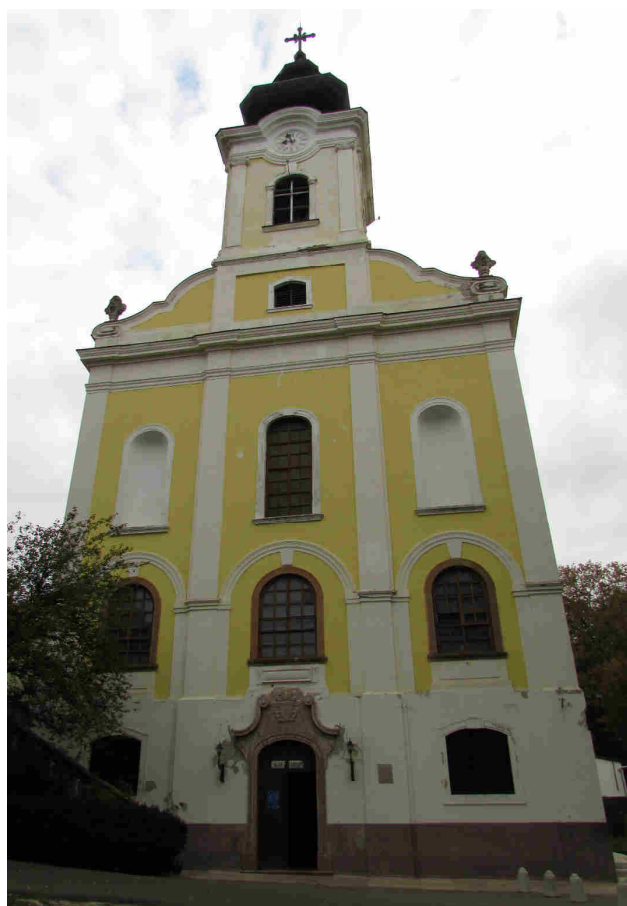
20. kép: A máriabesnyői templom főhomlokzata (saját fotó)

Főhomlokzata talán a legdíszesebb, legtagoltabb homlokzat. A templom lejtős terepen áll, így jóval magasabb mint a többi, mivel egy altemplom kiépítésére is lehetőség nyílt<sup>38</sup>. Az altemplom magassága a homlokzat lábazata, ez színezésében is látszik. A homlokzati lizénák sárga színűek, míg a pilaszterek és a lábazat fehér. A századfordulóig ez a templom is meszelt, fehér külsővel rendelkezett, ahogyan a többi templom is.

A lábazat feletti ablakok – az árkádsor maradványai – félköríves záródásúak, záróköves kőkeretezésűek, alattuk vakolatból szoknya készítve, és az árkádíveket két szélén pilaszterrel díszített félköríves záródású, a zárókövet imitáló dísz jelzi. A főhomlokzat pilaszteres, a síkból a középső axis kissé kiemelt, de nem íves, párkánya golyvázott. A templom terének két szélső nyílása szoborfülkeszerű, de szobor már nincs benne. A középső ablak félköríves záródású, záróköve mellett két ív látható.

A torony tömege – a Grassalkovich épületekre jellemző – tört ívű csigavonalas homlokzati képet mutat, lezárásán egy-egy kőváza áll. A torony tömegén lévő pilasztereken jön fejezet és teljes párkányzat látható, közöttük félköríves záródású záróköves-oszlopos keretezésű ablak. Az architráv sávjában alul-felül íves párkánnyal körbevéve helyezkedik el a toronyóra. Az attika szintjén található ablak szegmensíves záródású, záróköves keretezésű.

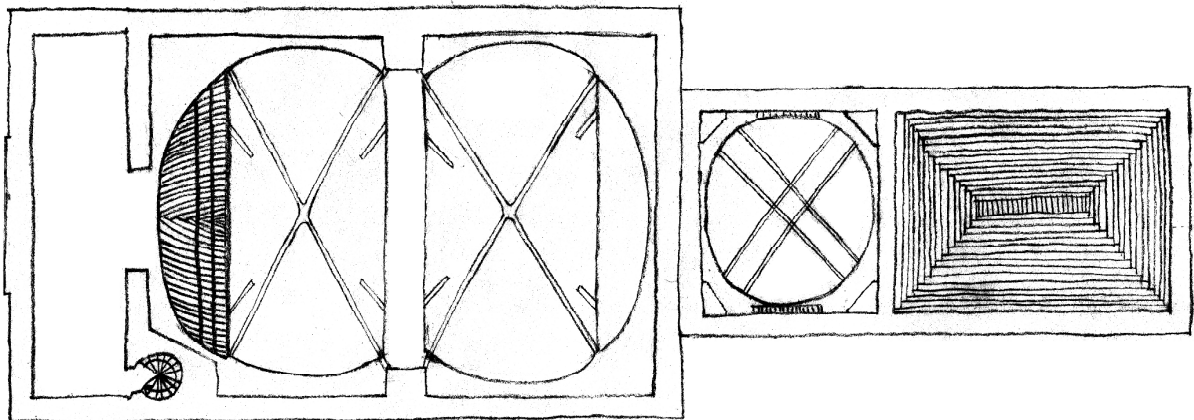
21. kép: A máriabesnyői templom boltozata (saját rajz)

A lorettói kápolna tükörboltozattal fedett, a szentély és a hajók boltszakaszainak falazási technikája az utólagos rábetonozás és betonbordás kialakítás miatt nem megállapítható. Lehet a beton alatt a többihez hasonlóan fecskefarkas, ám az sem elképzelhetetlen, hogy egy korai betonboltozat<sup>39</sup>. A kórus felőli diadalív felülete viszont nem betonozott, a téglák fecskefarkasan rakottak, és két erősítő bordával kapcsolták a hajó boltszakaszához. A boltozat ívmagassága 3,0-3,2 m közötti. A tetőszerkezet gerendái a tartópillérekhez vonóvasakkal vannak kötve.

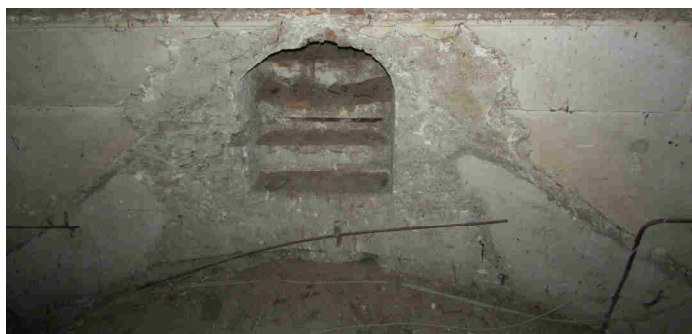
23. kép: A lorettói kápolna eredeti fedésének nyoma a később épült templom falazatán (saját fotó)

A máriabesnyői kegytemplom tetőszerkezete teljesen kirí a vizsgált templomok sorából, hiszen ugyanaz a kupolás fedés található rajta, mint az építető gödöllői kastélyán, míg a többi templomnak egyszerű nyeregtetője van. A lorettói kápolnának eredetileg nyeregtetős volt a fedése, ennek nyoma is látható a templom vakolatán. A fedélszerkezet alatt a boltozatok felül betonbordákkal meg vannak erősítve, a bordákban laposvasak vannak<sup>40</sup>.

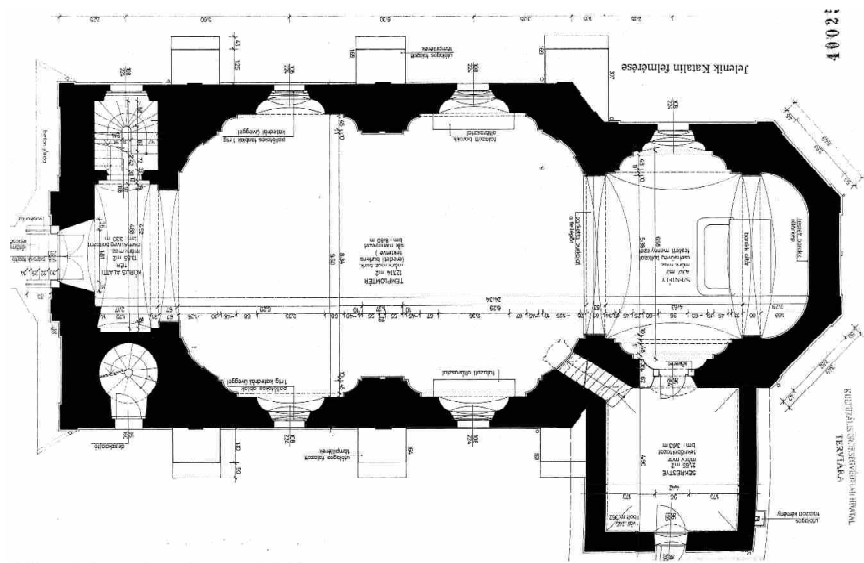
27. kép: Az órbottyáni templom alaprajza (Forrás: FGyGyTt)

A hajó kétbolt-szakaszos, síkfödémes, korábban csehsüveg boltozattal fedett lehetett, mint az összes többi

vizsgált templomban. A szentély keletelt, belül íves, kívül poligonális záródású, festése, oltára eredeti. Sekrestyéje a déli oldalon található.

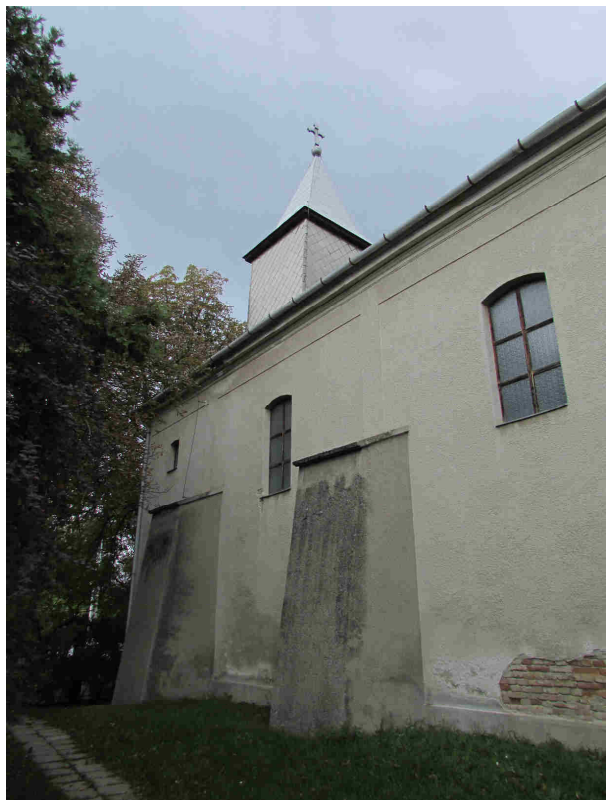
28. kép: Az órbottyáni templom támpillérei (saját fotó)

meletti támpillérek építésekor, de ezek ma szinte szivattyúként működnek, és áztatják a szerkezetet. A templom lejtős terepen fekszik, alatta nem sokkal vízzáró kőzetréteg található, így folyamatos sodrásban van alatta a víz.

A bedőlt torony felhasználható téglái a zömök, falszerkezethez nem kapcsolt támpillérek részét képezik. A pillérek nem igazodnak sem a gótikában megszokott támpillérekhez, sem a barokk stílusjegyeihez, leginkább a román kori, erőd jellegű megerősítést idézik. A hajó ablakai szegmensíves ablakok, keretezés nélküliek, sekrestyéjén nincs ablak.

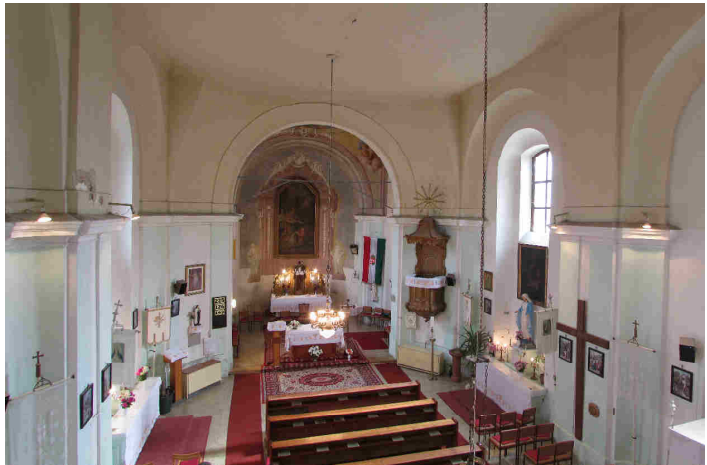
29. kép: Az órbottyáni templom belső tere (saját fotó)

Belső tere egyszerű a többi templom belsejéhez képest, hiszen sem a festést, sem a boltozatot nem kapta vissza. Két mellékoltára van, a hajó szentély felőli ablakai alatt helyezkednek el, szószéke a jobb oldalon található. A hajó két boltszakaszát elválasztó

pilaszterek egyenes síkúak, fejezet nélküliek, felettük párkány látható. A templom mai állapota igen rossz, ezt leginkább a vizesedésnek köszönheti, ám az sem elhanyagolható tény, hogy már Grassalkovich idején is kis közösséget szolgált a községben és ez ma sincs másként. Ezzel indokolható a homlokzatok és a belső tér egyszerűsége is, illetve a torony visszaépítésének hiánya is.

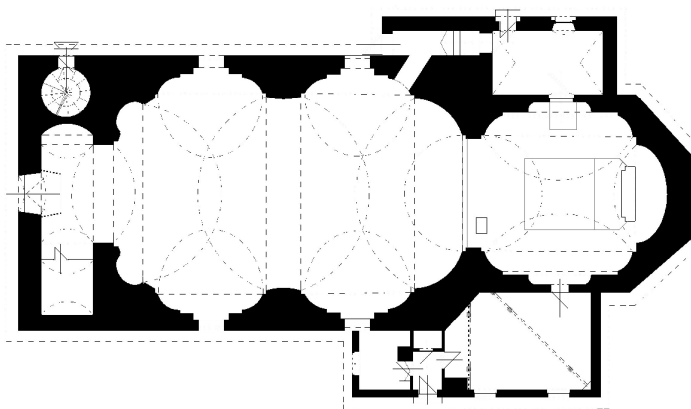
34. kép: A bagi templom alaprajza (saját rajz)

Alaprajzát tekintve hajója kétboltszakaszos és szentélye egyboltszakaszos, a szentély belül íves, kívül poligonális záródású, és keskenyebb szélességű, mint a hajó. A főhomlokzaton elhelyezkedő nyugati torony egy nyomott, kisebb szélességű boltszakaszt hoz létre. Az eredetileg épített sekrestyéje az északi oldalon csatlakozik a templomhoz, innen nyílik a szószékhez vezető feljáró is.

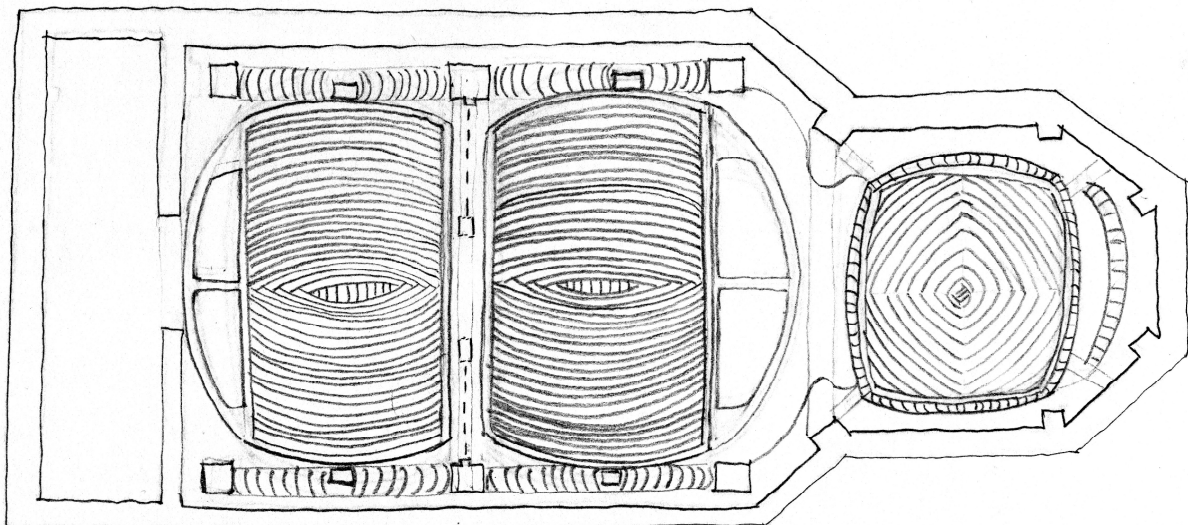
35. kép: A bagi templom boltozata (saját rajz)

A boltozatok által létrehozott hajóteret a hevederek tagolják, amik a párkány alatt két, íves félpillérben futnak le a templom padozatáig. A templom tere barokk festésű, a padló mészkőlapokkal burkolt. A közepes ívmagasságú csehsüveg boltozatok féltégla vastagságúak, alsó felületükön barokk stílusú díszítések, idézetek és mennyezetfreskók vannak. A magasabban fekvő záradék ellenére az eresz szintjén építették be a kötőgerendákat, ám ennek következtében a főállások viszonylag messzire kerültek egymástól. A boltozat erőjékébe bevonták a fedélszerkezetet is, a főállásokban a vonóvasak egyik végét rögzítették a faszervezetbe, a másikat a falba. A hajó és a szentély feletti fedélszerkezet azonos gerincmagasságú, de eltérő szélességű, ebből kifolyólag tehát a dőlésszögük is különböző.

A boltozat falazási technikája nem szorosan sorolható a közismertek közé, kicsit vegyíti a fecskéfarkas és a gyűrűs falazást. A templom boltozatán a hevederek felett vannak bordák, amik fél téglá magasságban emelkednek ki. A középvonalon, a templom tengelye felett, található a két oldalról elindult falazás, amelyek a boltmező középpontjában ki vannak érkeve merőlegesen elhelyezett elemekkel, boltívének magassága 2,2-2,5 m körüli. A kétboltszakaszos hajó elején és végén nem csak hosszanti bordákkal van megerősítve, hanem keresztbordákkal is. A középső hevedernél a boltozat fel van függesztve, ezzel is segítve a vízszintes terhek hordását a falban.

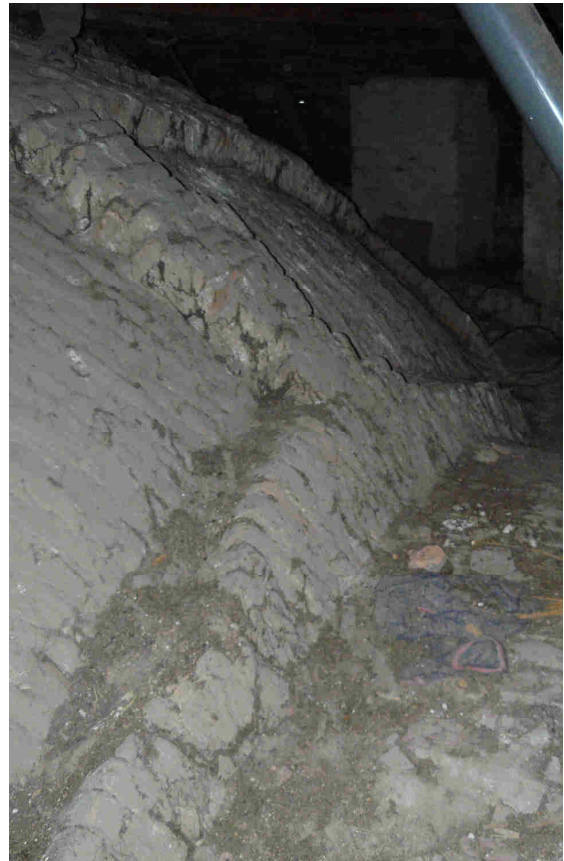
36. kép: A bagi templom diadalívének boltozata (saját fotó)

A szentély boltozata 1947-ben lett kijavítva, ekkor felülről habarccsal lekenték, amely elrejtje a falazási módszert. Mind a négy oldalán hevederborda veszi körül, és sarkain kis keresztmetszetű vízszintes gerendék kötik a felmenő falazathoz.

A belső tér egységes, nem tagolja más, csak a hevederek mélysége. A hajó teréből három lépcsőfok vezet a szentélybe, onnan az oltár még egy lépcsőnyivel van kiemelve. A hajót és a szentélyt két kosárirves diadalív választja el. A fa felépítményű főoltár a boltozat válláig tart. A nyugati oldalon egy hajószélességű és torony mélységű karzat található. A karzat mellvédje enyhén kidomborodó, alatta csehsüvegboltozat van a bejárati előtér felé, a kórus nyílását nyomott kosárirv zárja le. A mellette lévő boltszakaszban az oldalsó hevederek között vannak a gyóntatószékek, amiket már csak ritkán használnak, helyette a karzat alatti részen a déli oldalon választottak le egy kis teret gyóntatószéknek.

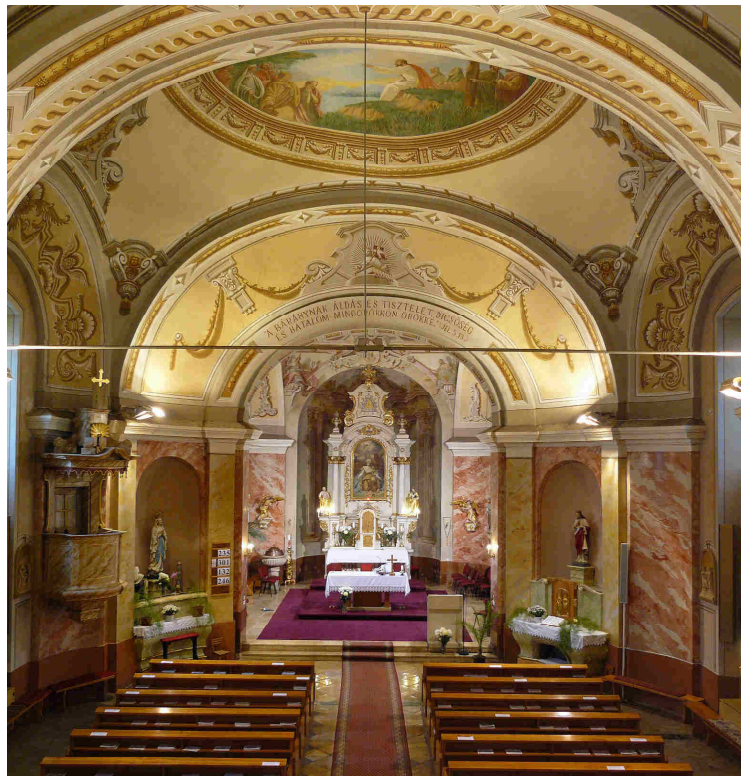
37. kép: A bagi templom belső tere (saját fotó)

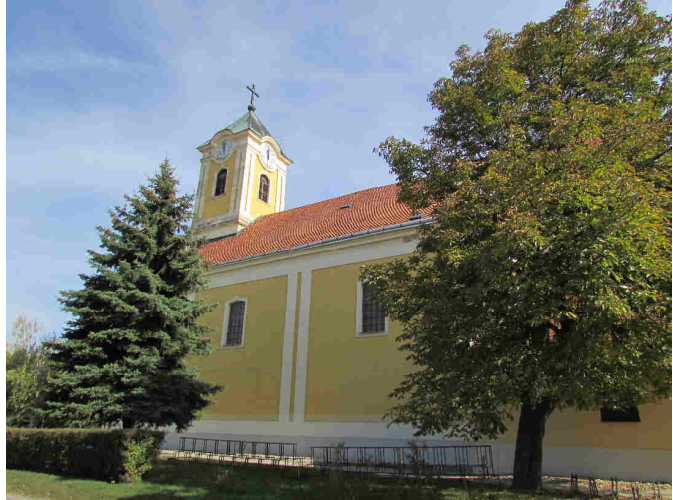
38. kép: A boldogi templom (saját fotó)

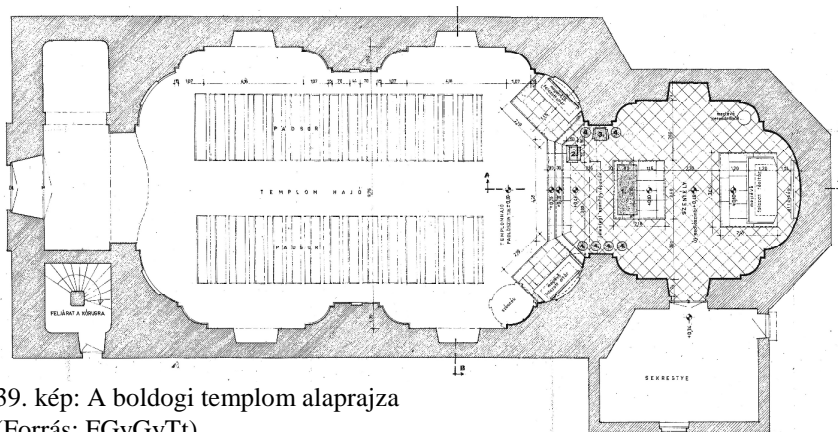
Alaprajzi tagolását tekintve kétboltszakaszos hajója és keskenyebb, egyboltszakaszos, belül íves, kívül poligonális záródású szentélye van. Sekrestyéje a déli oldalon helyezkedik el, mint az őrbottyáni templomnak. A toronyba felvezető lépcső tere eredetileg

39. kép: A boldogi templom alaprajza (Forrás: FGyGyT)

csak kintről volt megközelíthető, a XX. században nyitották meg az előtér felé.

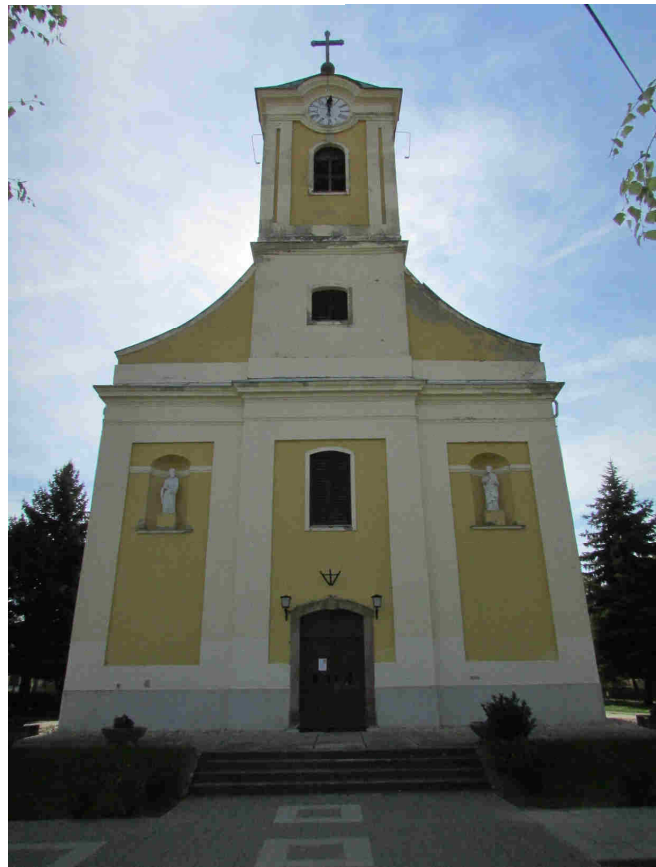
Főhomlokzatát tekintve talán a legegyszerűbb az őrbottyáni után, a torony axisa középrizalitos, párkányzata architrávból és geisonból áll a lizénák felett. A torony lábazati szintjén a szegmensíves ablaknak kőkeretezése van, alatta az oromfal teljes szélességében végigfutó lábazati sáv látható, felette párkány. A torony ablaka félköríves záródású, záróköves keretezésű, alatta lábazat, kétoldalt duplapilasziertes lizénakeretezés, amin teljes párkányzat nyugszik, az architráv sávjában a toronyóra körül íves párkányzattal. Egyszerű gúlafedése nem idegen a kamarai tervektől.

40. kép: A boldogi templom főhomlokzata (saját fotó)

A középrizalit melletti tengelyekben nem ablakok, hanem szoborfülkék találhatóak. A félköríves záródás vállvonalaiban az oldalsó lizénákon is végifutó párkány van. A lizénák vakolatsávval keretezettek, felettük architráv és geison alkotta párkányzat van. Az oromfal ívesen fut a torony lábázatának tetejéig.

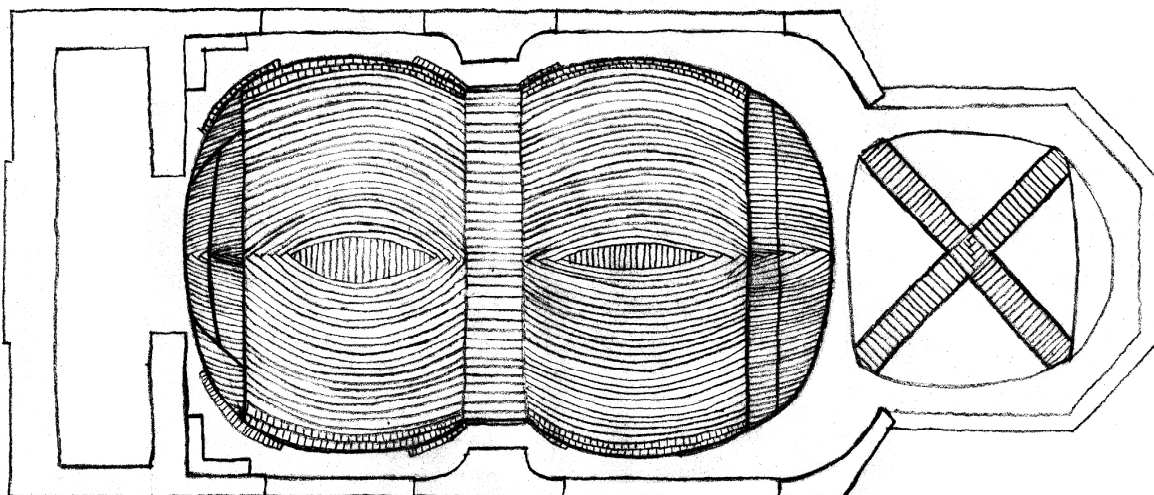
A hajó két boltszakasza a többi vizsgált temploméhoz hasonlóan egytégla vastag fecskefarkas falazású, különösen nagy ívmagasságú (3,5-3,7 m). A szentély felőli diadalív bordával kötött a hajó boltozatához, a heveder nagyjából egy méter széles, az ívére merőlegesen falazott téglákkal. A kórus feletti diadalív több bordával és a sarkain külön erősítéssel ellátott, valószínűleg a nagy ívmagasság miatt. A szentély boltozata keresztbordákkal erősített, falazási technikája nem látszik.

41. kép: A boldogi templom boltozata (saját rajz)

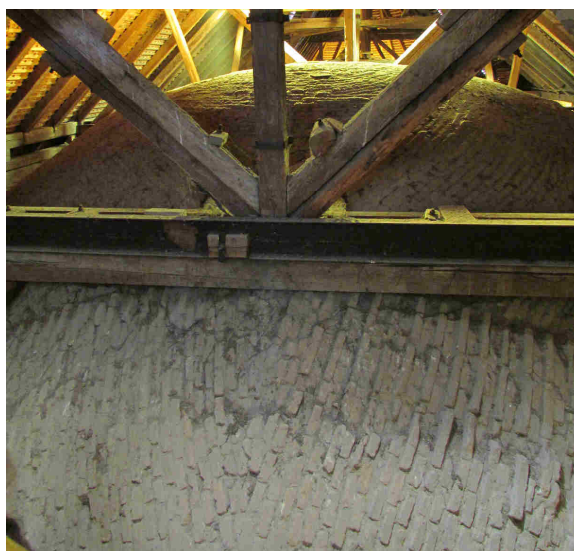
42. kép: A boldogi templom boltozata a torony felől nézve (saját fotó)

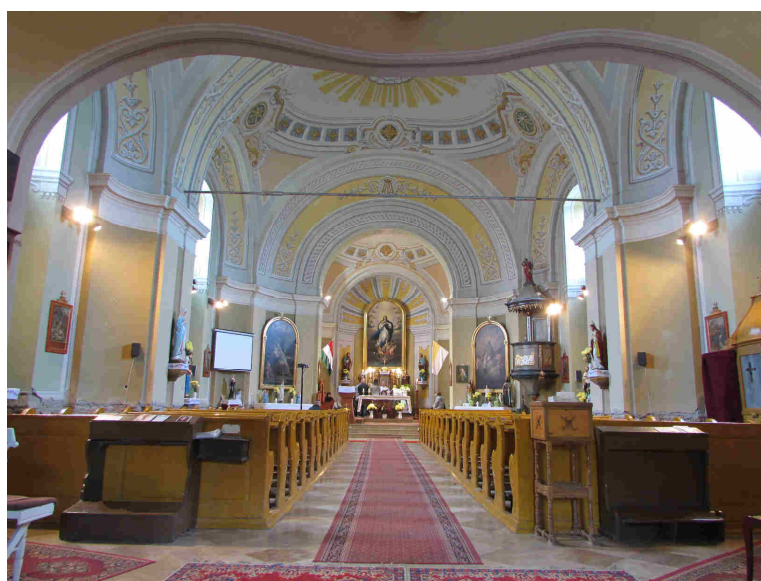
Belseje egyszerűbb, mint a többi templomé, festése neobarokk jellegű. Mellékoltárai a diadalív által létrehozott ívben vannak, főoltára eredeti, szószéke a jobb oldalon található. A hajó két boltszakaszának hevederívében a kettős pilaszterek konvex alaprajzi elrendezésűek, fejezet

43. kép: A boldogi templom belső tere (saját fotó)

nélküliek, felettük architráv és geison látható. Az ablakok mellett létrejövő hevederív alatt a pilaszterek már ívesek. A templom belső lábazatának felújítása épp folyamatban van.
