TUDOMÁNYOS DIÁKKÖRI KONFERENCIA

VITÁNYVÁR ÉPÍTÉSI PERIÓDUSAINAK KUTATÁSA  
A BAUFORSCHUNG MÓDSZEREIVEL

Budapesti Műszaki és Gazdaságtudományi Egyetem  
Építészettörténeti és Műemléki Tanszék

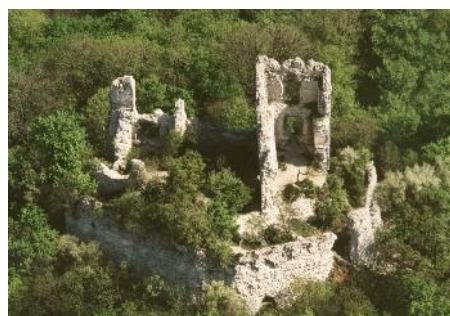
Légifelvétel,  
fotó: Civertan Bt.

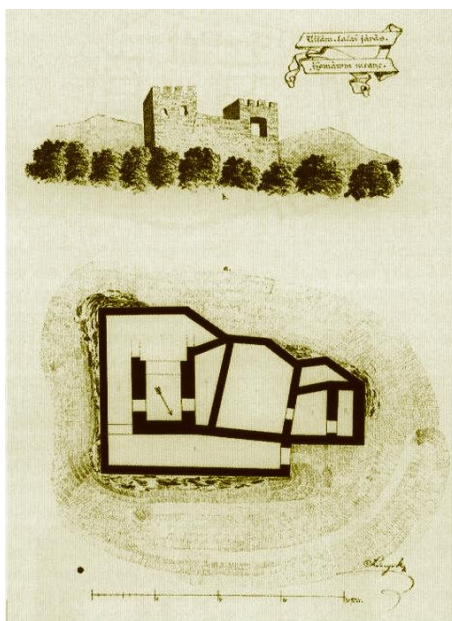
Rómer Flórist követően legközelebb **Könyöki József** foglalkozik a várral, az általa készített alaprajzi felmérést, és távlati rajzot a Műemlékek Országos Bizottsága vásárolja meg 1886-ban<sup>33</sup>. A távlati kép sematizált, valószínűleg a rajz nem a helyszínen, hanem emlékezet alapján készült. Az alaprajz sem minden tekintetben felel meg a valóságnak, a külső kerítőfal több helyen is olyan szögben törik, ami ellenkezik a valós kialakítással. Ennek oka az lehet, hogy a helyszín bejárása során Könyöki csak a vár belsejét járhatta végig, ahonnan a mai viszonyok között is – főként a sok helyütt zavaró növényzet miatt – nehéz a külső kontúrvonalat nyomon követni. Ezekben a pontatlanságokon túlmenően azonban az alaprajz érdekes megvilágításba helyezi a külső és belső vár kapcsolatát: a ma leginkább elterjedt elképzelésekkel ellentétben a várat övező falszorost itt több helyen is falak osztják kisebb részekre, melyek ma már nem látható épületrészeket sejtetnek a területen. Továbbá a belső vár déli részén (a rajzon felül) az udvar és a külső kerítőfal egy hosszabb szakaszon egyesül is. Ez Rómer Flóris állításával is összhangban van, miszerint az udvar déli fala rézsút beköt a külső falba, a falszoros pedig ez által két részre bomlik, és valóságalapja még ma sem cáfolható meg teljes bizonyossággal, ugyanis a vizsgált területen bozotos nő, felszínét pedig humusz borítja, melyből itt-ott nagyméretű, habarcsos kötésben lévő kövek bukkannak elő, nehezen értelmezhető rendszerben.

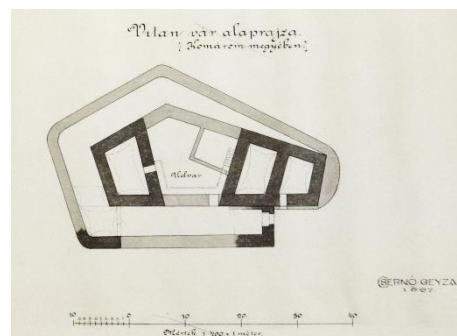
Újdonság, hogy az alaprajz a korábbiaktól eltérően már elkülönítetten mutatja a belső és a külső vár falait, a déli oldali összekapcsolódás már nem jelenik meg. Könyöki József alaprajzával összehasonlítva a rajz vonalai rendezettebbekké váltak, így küszöbölve ki az indokolatlan faltöréseket a rajzból. Ebben a formájában az ábrázolásmód sok tekintetben jobban közelíti a valós elrendezést. Ennek ellenére itt is előfordulnak kisebb-nagyobb hibák, mint például az északnyugati épület külső szárnya esetén. Itt a valóságban a déli oldal (a rajzon felül) falai megtörnek, kívülről nézve a falak tompaszöget zárnak be, és az épület konkáv formával rendelkezik. Érdekes megfigyelni az északnyugati épületrész záródását a nyugati oldalon, az ugyanis Rómer leírásához hasonlóan íves.

A képet vizsgálva szintén feltűnik a várkapu ábrázolása, valamint a keleti oldalon (rajz bal oldala) látható két boltozott helyiség. Utóbbiak megegyeznek a Rómer által kazamatának nevezett építményekkel. Az alaprajz esetén Csernő kétféle tónust alkalmazott: fekete illetve szürke színű akvarellfestéket. A belső vár két épülete fekete színnel jelölt, az alacsonyabb részek pedig szürkével. Ami szokatlan, az a külső várfal esetén megjelenő két fekete rész: egyrészt a kapu környéke másrészt pedig a boltozott helyiségektől északra (lefelé) található falszakasz. A rajz ezekkel kapcsolatban azt sugallja, hogy itt szintén a környezetükhöz képest kiemelkedő objektumok lehettek Csernő korában. A kapu esetén szintén figyelemre méltó, hogy annak két oldalán a többi ábrázolt nyílástól eltérően kávázatot rajzol, a belső oldalon pedig tőle néhány méterre szaggatott vonallal egy haránt irányú falat mutat a szorosban. Közvetlenül a belső vár előtt a kapunál folytonosból szaggatotttá váltó vonallal falrátét van jelölve, mely az említett haránt irányú falon túl is folytatódik. Ennek a résznek a többihez viszonyított részletezettsége arra enged következtetni, hogy Csernő itt még jól kivehető – akár még jelentős méretűnek is számító – romokat láthatott.

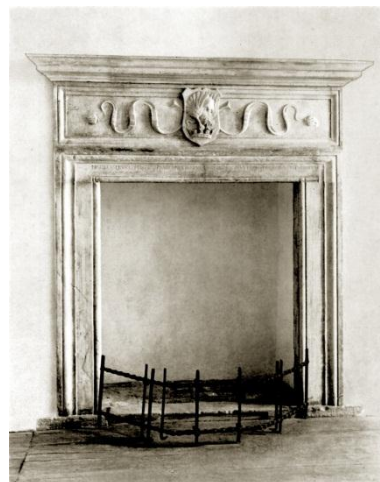
A siklósi kandalló  
(Gerő - Magyar várak, 87.o)

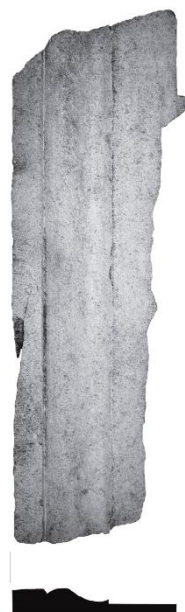
A mives kivitelt sejtető leírást követően részletesebben foglalkozik a faragvánnyal Kiss Ákos a Művészettörténeti Értesítőben megjelent dolgozatában<sup>43</sup>. Munkájában fényképet is közöl a kőről, melyet akkoriban a tatai Kuny Domokos Múzeumban őriztek<sup>44</sup>. Az ő leírása szerint „a fehéres mészkőből faragott, előoldalán díszített kőlapot [...] simakeretű, beljebb hullámvonal átmetszetű tag szegélyezi, csupán a belső kis lécs hiányzik. A mélyített képmezőből mindössze egy redőzött szalag vége, és az azon levő dús bojt maradt meg. Kerülete 37-szer 40 cm. A kőlap kettétörött.” Gondolatmenete során arra jut, hogy a töredék sem álpillér, vagy korlát törpepillér, sem pedig ajtó feletti díszítés nem lehetett. Analógiákat is figyelembe véve úgy gondolja, a faragvány közepén címerpajzs állhatott: „a hangsúlyozott ábrázolat, a címer volta a fő, mondhatni egyetlen dísz, ehhez csatlakoztak járulékosan oldalt a repdeső bojtos szalagok, ezért nem kívánta a teret a kőfaragó jobban felhasználni”. Ezek alapján „kőtöredékünk kandalló kőkeretének felső keretelt mezője lehetett”. Végkövetkeztetésként a következőket vonja le: „a siklósi vár Perényi címeres kandallójának felső része az, ami az eredeti rendeltetés tekintetében útbaigazíthat. A vitányvári kő a siklósihoz hasonlóan a vár egyik kandallójának felső kerete volt, felette kiálló párkányszerű szemöldök is lehetett. Tekintettel arra, hogy a várat a Rozgonyi család építette át és erősítette meg, feltehető, hogy ezeknek a munkálatoknak a során keletkezett az a kandalló is, amelynek felső részét a tatai kőlap díszíthette. Ebben az esetben a közepén volt címer a Rozgonyi-család címere lehetett. Ez ellen az szólhat, hogy a Rozgonyiak 1492-ig a vár urai, míg a kőemlék stílusa már inkább a kezdődő cinquecento egyszerűbb formáit mutatja. [...] A vitányvári kandalló párkánytöredéke [...] elsőrendű kiviteli mű, amely akár a budai emlékek színvonalára is helyezhető. A szalagdíszes címerpajzs igazi firenzei motívum, az egykori berlini Simon gyűjteményből ismerünk kapukeretet, amely a vitányvári és a siklósi címeres kandallók quattrocentobeli előzményeül szolgálhat, a még az 1470-es évekre tehető toszkánai ajtókeretet Francesco di Giorgioval hozták összefüggésbe. Az ajtó feletti képszék keskenyebb lévén, a szalagos címer mezeje is összébb szorul. Ez az emlék a vitányvári formának igen korai, a toszkán quattrocentóban való meglétét igazolja.

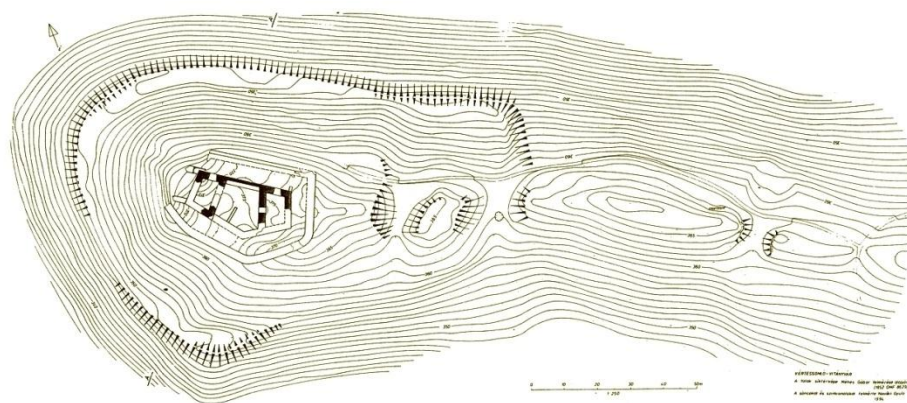
Ezt követően hosszú ideig nem történik lényeges előrelépés a romok vizsgálatával kapcsolatban. Legközelebb 1994-ben **Nováki Gyula** Méhes Gábor 1952-es felmérésére támaszkodva készíti el a vár, és környezetének szintvonalas felmérését, alaprajzán jól láthatóvá válnak a vár környezetében található árkok és sáncok, valamint a hegygerinc három keresztülvágása. A felmérés elkészülése után továbbra sem zajlik újabb kutatómunka a várral kapcsolatban.

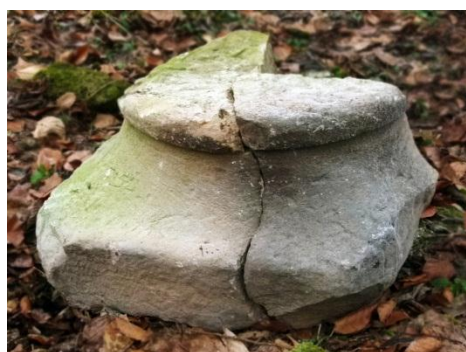
Az építészeti fejezet végén László János egy képet közöl a külső várfal keleti sarkáról lehullott oszloplábazat egy töredékéről. A nagyméretű faragvány eredeti helyéről nincs elképzelése, kérdéses, hogy a vár melyik részén lehetett olyan nagy helyiség, ahova egy ilyen méretű oszlop alkalmazása vált szükségessé.

Az oszloplábazat

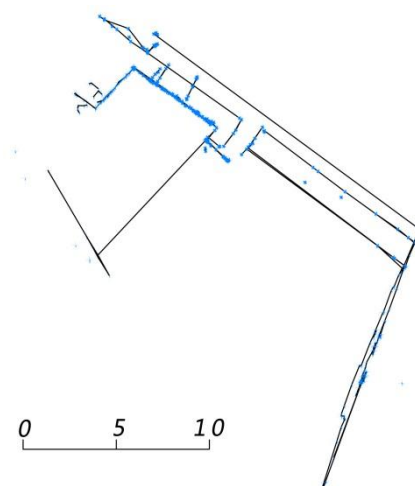
A felmérési pontfelhő által kirajzolt alaprajzi részlet

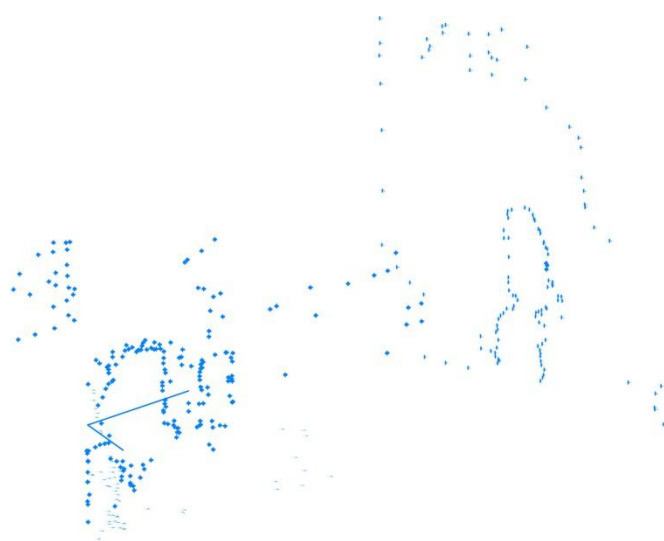
A pontfelhő térbeli képe

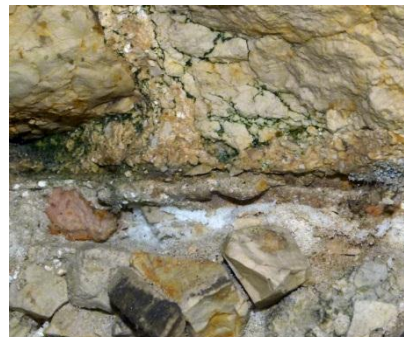
A kiomlás alatti habarcsváltás

Az említett vízszintes kiomlással kapcsolatban szembeötlő annak szabályos vízszintes felső vonala. Ennek okaként megemlíthető, hogy a két rész egy falegyen mentén válik el egymástól, azonban közelebről megvizsgálva azt látjuk, hogy a felső és alsó falazatok kötőanyaga is egészen elkülönül egymástól. A ferde falelválás esetén már részletezettekkel azonos módon a felső habarcs itt is sárgás színű, durvább szemcseszerkezetű, kisebb mészkőkavicsokat is tartalmazó, míg az alsó egy finomabb, kevés szemcsét tartalmazó homogénebb, szürkés színű habarcs. E különbség, valamint a szokatlanul erőteljes vízszintes szétválás miatt itt azt kell feltételeznünk, hogy periódushatárról van szó, és a felső fal az alsó, korábbi rész megmagasításával jött létre. (A kiomlásban a periódushatárt alkotó egyen alatt egy másik falegyen nyoma is jól követhető.

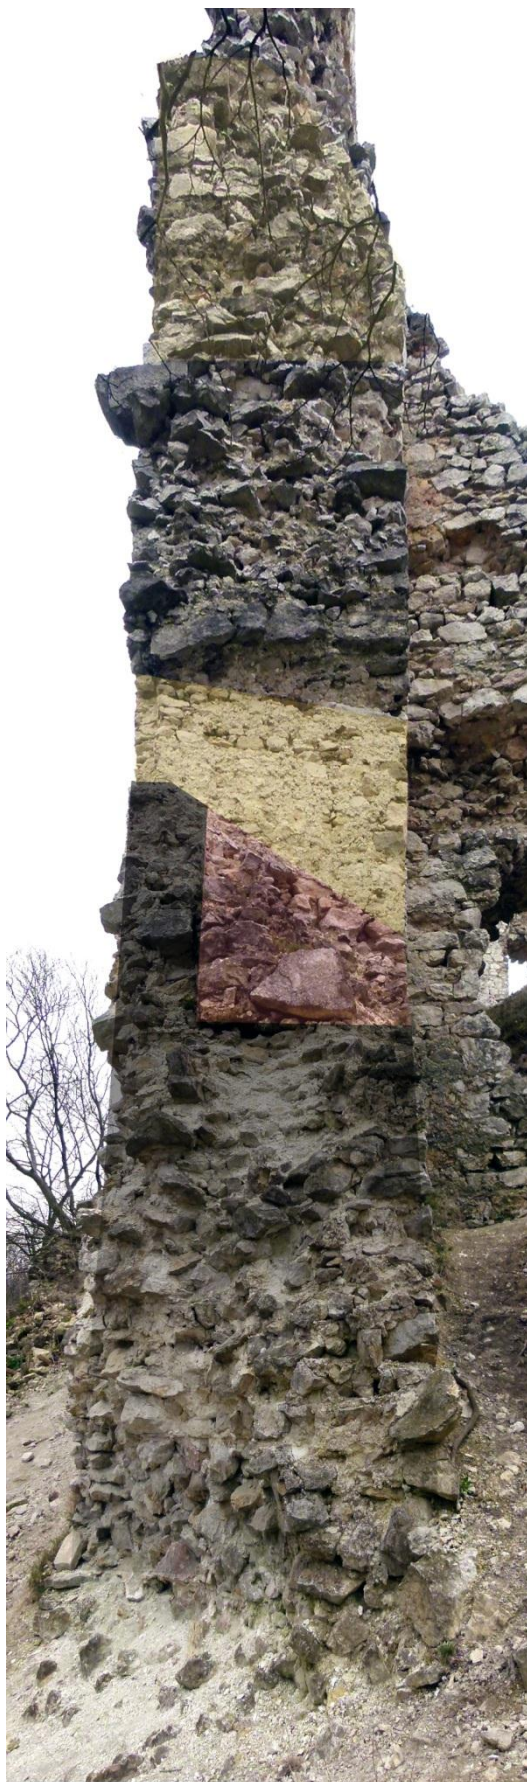
A palota külső helyiségének északkeleti fala  
(oldalnézet)

A palota északnyugati (jobb oldali) részéből a mai felszín felett csupán egy néhány méter széles, azonban szinte teljes magasságában álló falcsonk maradt meg. Ez a rész jelenségekben meglehetősen gazdagnak számít. Az épület három meglévő szintjén többféle nyílás nyomait találjuk: a legalsó, földszinti részen egy az épület alsó helyiségébe vezető ajtó vagy esetleges falfülke figyelhető meg. Ugyanennek a szintnek egy, a már korábbiakban látottakhoz hasonló, felfelé szűkülő bevilágítóablaka is van, mely az ajtóhoz képest jobbra, annál jóval magasabban helyezkedik el, és mára csak oldalsó fala figyelhető meg. Az első emeletnél a fal síkjából egy kőből készült konzol áll ki, melyhez egy nyílás meglévő oldalsíkja csatlakozik. A legfelső, a másik oldal helyiségeivel egyszerre épült szinten, egy további nyílás szabályosan rakott falából két darab faragott szőlősi kő maradt meg a helyén. Az alsó szinten a két épületegységet elválasztó falelválás bal oldalán egy harmadik fal romjai látszanak. E fal merőlegesen futhatott a vizsgált északkeleti fallal, és sem a palota udvari, sem pedig az északnyugati, külső helyiség falaihoz nem kötött.

Vegyük szemügyre részletesebben az említett jelenségeket! A legalsó nyílással, a feltételezett ajtóval kapcsolatban már NácZ József óta több feltevés látott napvilágot. Ő a XIX. század végén ezt a nyílást falfülkének írja le, melyben a kapuőrök húzhatták meg magukat. Jelenleg a nyílás mindkét oldala nyitott, azonban a hátsó részen az áthidalás helyén kövek lógnak bele az ajtó feltételezett szabad keresztmetszetébe. A fal túloldalán az áthidalás nyoma sem látszik, a fal egyszerűen van rakva, a többi falrészszel azonosan. Ezek alapján akár arra is gondolhatunk, hogy ez eredetileg valóban egy fülke volt, a hátsó nyílás csak később keletkezett az ottani vékony fal átszakadásával. Ennek azonban elmentmond, hogy a külső oldalon ajtórekesztő gerendára utaló fészek van a falfelszín mögött, mely az ajtó belső zárhatóságát feltételeznél, mely alapján adódik a feltételezés, hogy a záraskor valakinek bent is kellett tartózkodni, mivel másként nem lenne megoldható ez a feladat. Ez esetben valóban képtelenség azt gondolni, hogy ez egy egyszerű falfülke lenne. A nyílásáthidalás itt szintén élére állított lapos terméskőből van, a nyílás minden jel szerint egykorú az őt körülvevő fallal. Az ajtótól balra található, az előbbiekre merőleges fal indítása minden bizonnyal a korábbi alaprajzokon (Csernó Geyza, Méhes Gábor, stb.) a kapuként azonosított szakasz lehet. A falon jelenleg egymás felett két, faltengelyben haladó gerenda végének helye látszik, ezen kívül más nemigen állapítható meg el róla régészeti feltárások nélkül.

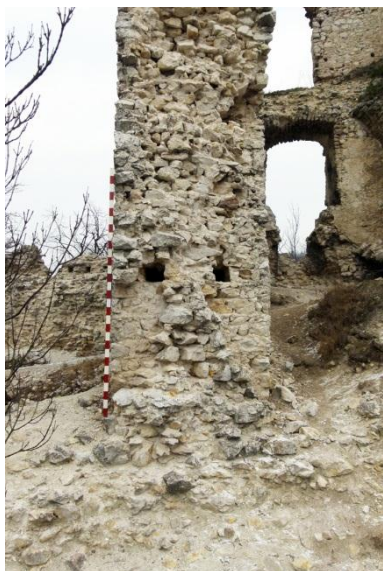
A torony déli végén lévő falelálás a gerendafészekkel

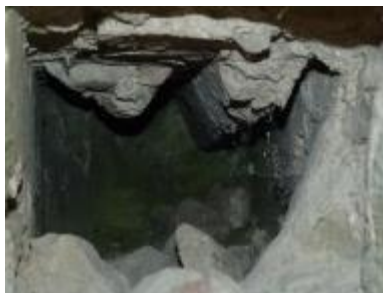
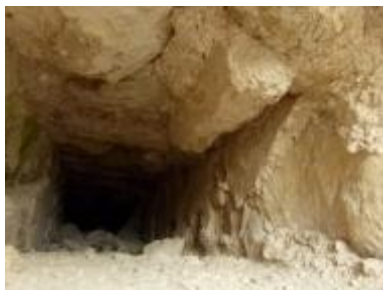
1A másodlagosan beépített gerenda fészkeinek külső, és belső része

A nagy felületek jó alkalmat kínálnak a falszerkezet vizsgálatára, ezért elsőként foglalkozunk a falegyenek rendszerének felderítésével. A földszinten a gerendafészek magasságáig a fal nagy részén még jó állapotban vizsgálható a szürkés-rózsaszínes vakolat, ennek ellenére a mögötte található falegyenek is láthatóan kirajzolódnak. A földszint és az első emelet szintjén a falegyenek viszonylag sűrűn, két-három kövenként követik egymást, közöttük a kövek közepes, nagyjából azonos méretűek. A fal bal oldalán az egyenek a sarok teljes hossza mentén átfordulnak az északkeleti falra. Ezen kívül az udvar északkeleti falának csatlakozásánál is folytatódnak, mellyel az utolsó két falegyent leszámítva a felszín felett kötésben van a torony fala. A fal túloldalán a torony elválik az egykori külső kerítőfaltól, majd kb. 2 méter magasságban kezd el ráépülni, innentől az elválás síkja megszűnik, a fal kövei kilépnek belőle. A falat oldalról nézve az elválás tetejénél két, a fal tengelyével párhuzamosan futó gerendafészeket találunk, melyek a külső kerítőfal egykor volt tömegébe futnak bele. A fészek elhelyezkedésén túl belső nézetük is arra utal, hogy a gerendák már az építéskor a falba kerültek, mivel a gerendák lenyomata a körülvevő habarcsban jól látszik. Még inkább ráerősít erre a bal oldali nyílás belseje, itt ugyanis egy érdekes dolgot figyelhetünk meg: a nyílásban a felső oldalon habarcsból álló, szabályos formájú kidudorodó formák figyelhetők meg a nyílás szájánál, és hátsó részénél. Jobban szemügyre véve megállapíthatjuk, hogy ezek az alakok a gerendán egykor volt ácskötések negatív lenyomatai, melyekbe az építéskor a habarcs belefolyt, és így kötött meg. Emiatt a gerenda utólag nem kerülhetett a falba, és megállapíthatjuk azt is, hogy a fa beépítésekor már másodlagosan került oda, korábban máshol, más szerepben használták. Ez alapján akár arra is következtethetünk, hogy a torony építésekor talán a várban valamilyen komolyabb fa szerkezetet (tetőt, épületet, stb.) bonthattak el, és annak faanyagát is felhasználták az építés során.

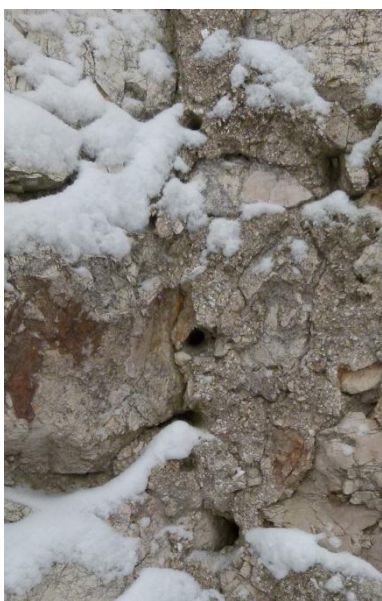
Az ujjnyi méretű lyukak a sarokban

Az ajtótól balra egy kb. 10 centiméter széles, méternyi magasságú, fallal egykorú elfalazott rést látunk, melyről a belső fal vizsgálata után meg fogjuk állapítani, hogy az egy korábbi lőrés betömése. Az udvar falának csatlakozásánál a sarokban néhány, a vakolat még lágy állapotában keletkezett kerek, ujjnyi méretű lyuk látható, melyekről egyelőre nem tudni, miért kerültek oda.

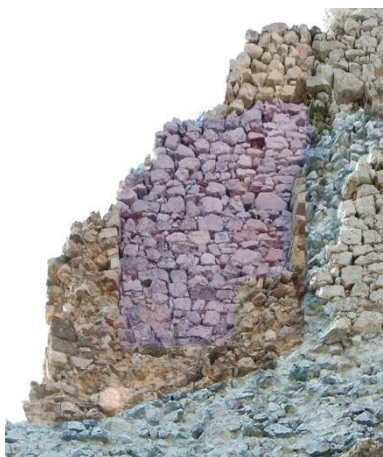
A javítás nyoma, a bal oldalon még meglévő szőlősi kő falazással  
A sík felület alakjának kiemelésével

Az e szakasztól balra található javított felülettel kapcsolatban László János fogalmazta meg elképzelését, miszerint ez a falszakasz valamely ostrom során sérülhetett meg, és ezt követően a sietségben csak vékonyabb fallal pótolták a kiomlott részt. E feltevés azonban bizonyos szempontból helyesbítésre szorul.

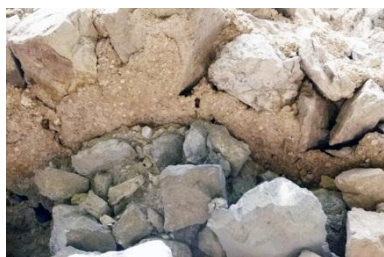
Az elválás a vízszintes falegyen mentén

A belső helyiséget tekintve az alsó két szintet egy markáns falki-omlás osztja két részre, mely a külső oldalon vizsgált vízszintes kiomlásnak pontosan ellenoldali párja. Ennek, a kívülről periódushatáráként azonosított felső, lezáró falegyene a belső oldalon is különböző jellegű falazatokat választ szét. Két oldalán a struktúrán túl a habarcs minősége is megváltozik: élesen elkülönül az alsó, világos, szürkés színű, valamint a felette található sárgás kötőanyag. Az alsó viszonylag finom masszába ágyazott nagy

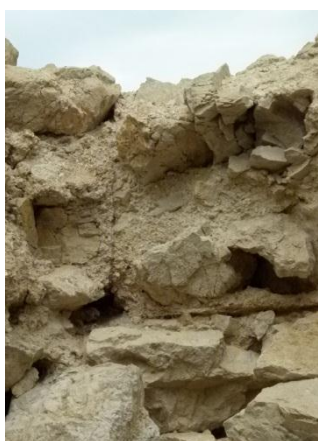
az ablak alatti elválás

Egy egyelőre meg nem határozott korábbi szerkezetre utal, hogy az ablak nyílása alatt egy kis függőleges, majd alján vízszintesre forduló falelválás látszik, melyen belül a habarcs színe is megváltozik. A jelenség jobb oldali folytatása még nem ismert, további vizsgálatokra van szükség. A jelenség talán a korábbi ablakkal, vagy a még régebbi falte-  
tővel van összefüggésben, de nem kizárt a földemmel, vagy más ge-  
rendás szerkezettel való kapcsolata sem.

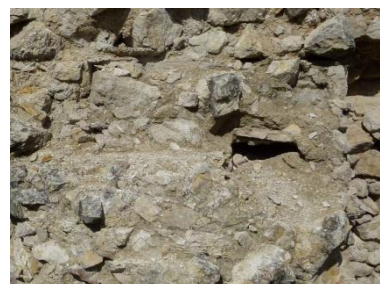
Az elfalazott fészke a sárgagerenda helyével

vizsgálva válik világossá: pontosan ezen a szinten a falba egy sárgerenda beépítésének nyomát, annak üregét látjuk. Viszont ha ezen a részen tőle balra is megvizsgáljuk az omlott felületet, egy korábbi földemgerenda befalazott nyomát figyelhetjük meg. Ezek alapján itt egykor a szemközti falon már említett két gerendafészkekhez tartozó földem másik oldali befogása helyezkedett el, és az is bizonyosan állítható, hogy e gerendafészkeket a későbbiekben betömték, valószínűleg az előbb leírt boltozat építésekor. A gerendák beépítésének koráról megállapíthatjuk, hogy azok a fallal egykorúak, mivel a fészkek belső felülete nagyon szabályos, mely nem utal utólagos bevésésre. Ezen kívül az ilyen szerkezet amúgy sem lenne utólag a falba helyezhető. A sárgerenda előtt futó, a gerenda magasságát követő alacsonyabb falegyen is ezt az állítást erősíti. A földemgerenda magasságában, a jobb oldali falhoz kapcsolódó rész mellett egy további függőleges habarcselválás látszik, mely egy másik gerenda oldalát adta. E gerenda a túloldalon a fal mellett induló másik fészkekkel pontosan egy vonalban van.

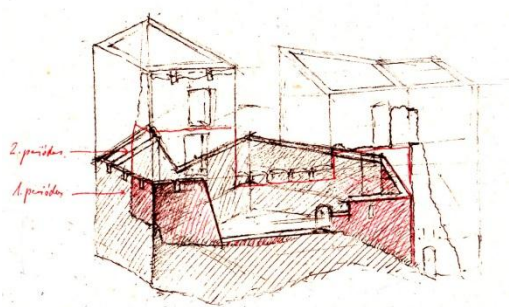
vázlat az első periódusról

A belső vár esetén a legkorábbi periódusokat az alsó részeken kell keresnünk. A leíró rész legelső alfejezetében az északkeleti fal külső felét vizsgáltuk. Ekkor azt állapítottuk meg, hogy a fal bal oldalán egy ferde falelválás látható, és ettől balra egy, a többi felületnél korábbi rész található, melynek felső végződése a mai bevilágítóablak magasságában van. Az ide csatlakozó délkeleti falon ezzel egykorú felületeket találtunk, melynek tetején elfalazott oromfogak nyoma látszik. A jellegzetes falmintázat a torony délnyugati falán is

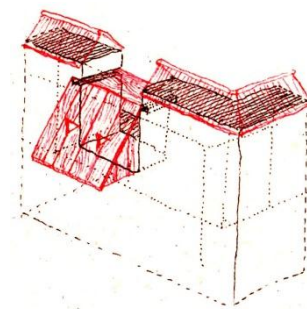
A délkeleti fal oromfogainak lehetséges kialakítása

tovább folytatódott, amíg a fal síkját követni tudtuk. E szakaszon a torony udvar felőli fala elválnak a mára már leomlott délnyugati faltól egy bizonyos magasságig. Ezeket a pillanatnyilag széttagoltan jelentkező megfigyeléseket egészéssé összekapcsolva azt látjuk, hogy a belső vár délkeleti végén ekkor egy, a többi falszakaszhoz képest magasabb, tetején oromfogas védőpártázattal ellátott, a hegygerinc felől a várat pajzsként védő falat találhatunk, mely a jelenlegi udvar irányába haladva mindkét vége mentén jóval alacsonyabb falakban folytatódik. E magasságokat a torony említett falelválása alapján, valamint az északkeleti oldalon az udvar kapujától balra látható vízszintes, hosszú kiomlásban lévő periódushatár mutatja meg. Ezen az oldalon a kaput követően (mely szerkezetei nem ehhez a periódushoz tartoznak) egy újabb, periódushatárt is tartalmazó kiomlást látunk, melynek szintje néhány méter után újból emelkedik, és immár a jelenlegi palota épülete udvar felőli helyiségének végéig tart. Utóbbi rész magában foglalja a palota északkeleti oldalán lévő lőrést is, mely e periódussal egykorú. A fal ezt követően befordul, és a mai épületeket kettéválasztó fal formájában lezárja a belső vár eredeti nyugati végét. Itt újabb lőrés nyoma figyelhető meg. A délnyugati oldalon a fal tovább halad a torony irányába. Itt szintén lőrés helye feltételezhető. A még meglévő csonk belső oldalán az udvar felőli palotafal elválásának felső részét látjuk, mely a torony falán lévővel egy magasságban van. Ezek alapján valószínűleg ez a korai fal ekkor még idáig érhetett, és ebben a magasságban folytatódott tovább, míg a megkezdett hurkot be nem fejezte a torony falainál.<sup>88</sup>

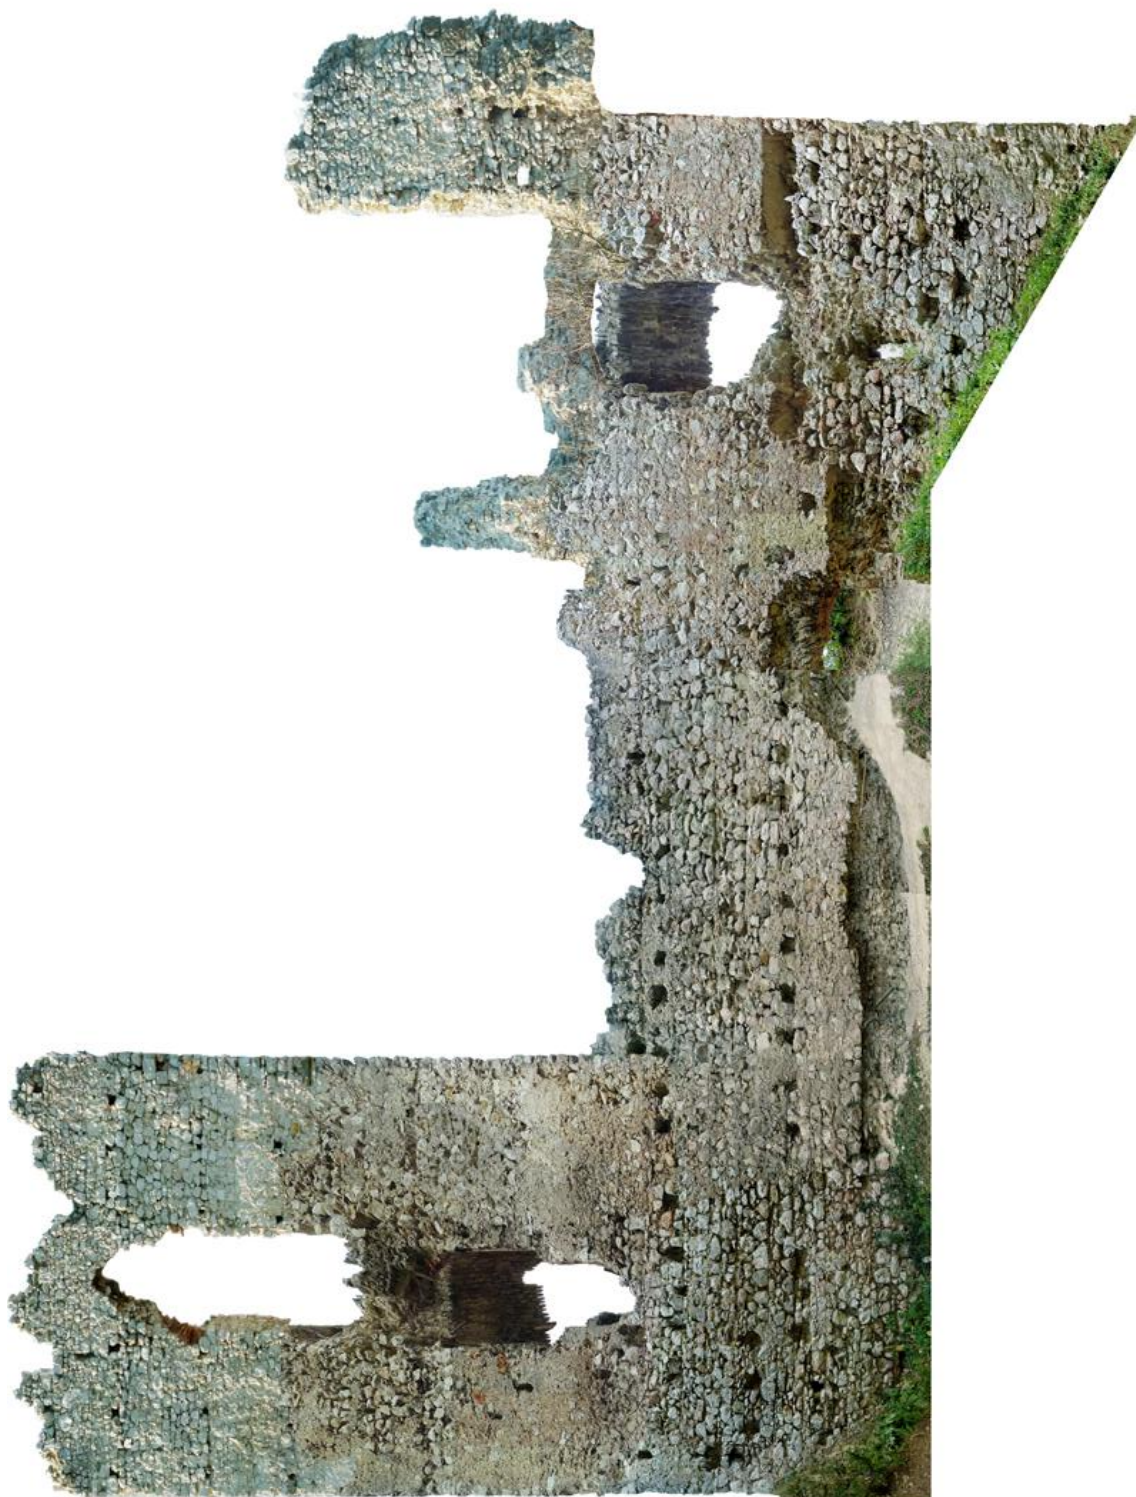
Az északeleti fal külső oldala, a nyugati vég előreugró síkja nélkül

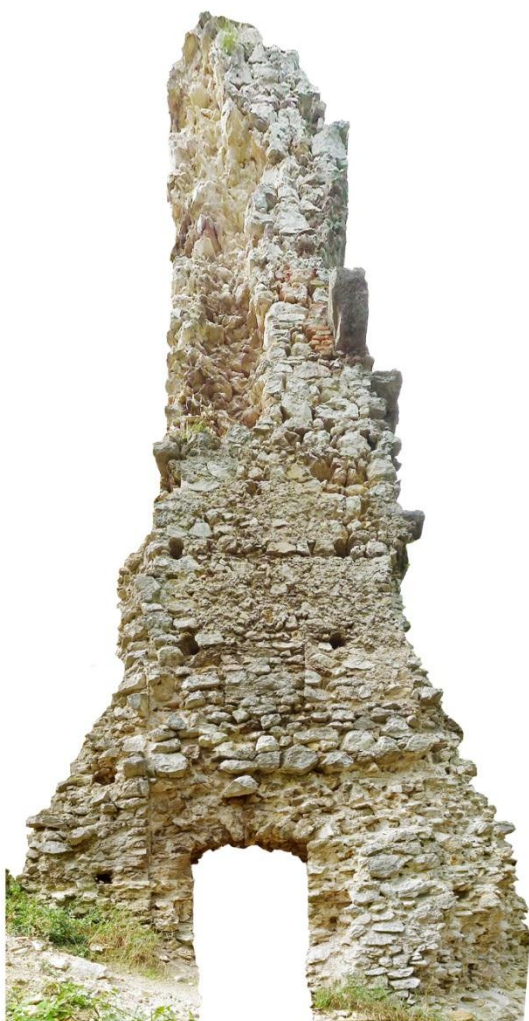
Az északkeleti fal előreugró nyugati szakasza

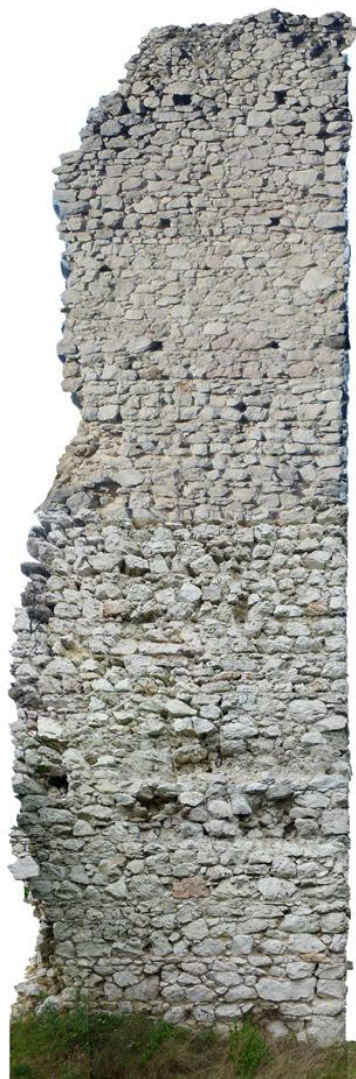
A délkeleti fal külső oldala

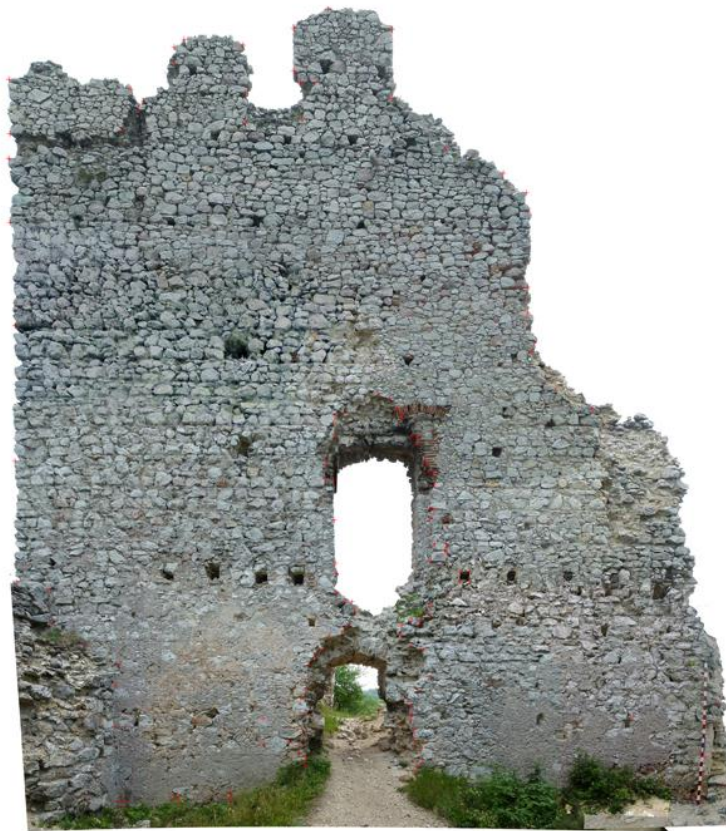
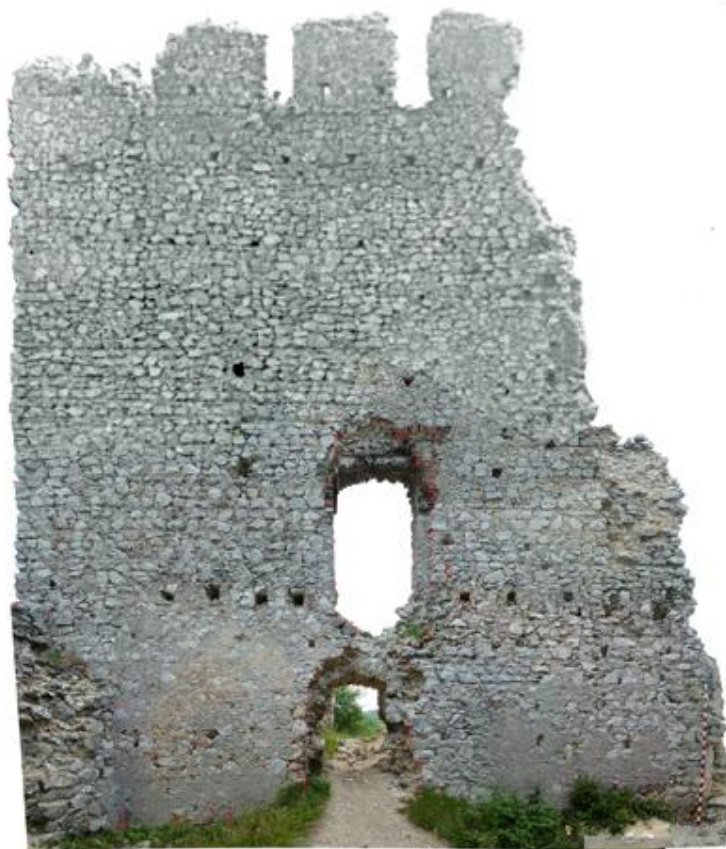
A torony udvari fala ma,  
valamint az 1930-as évek felvételének illesztésével

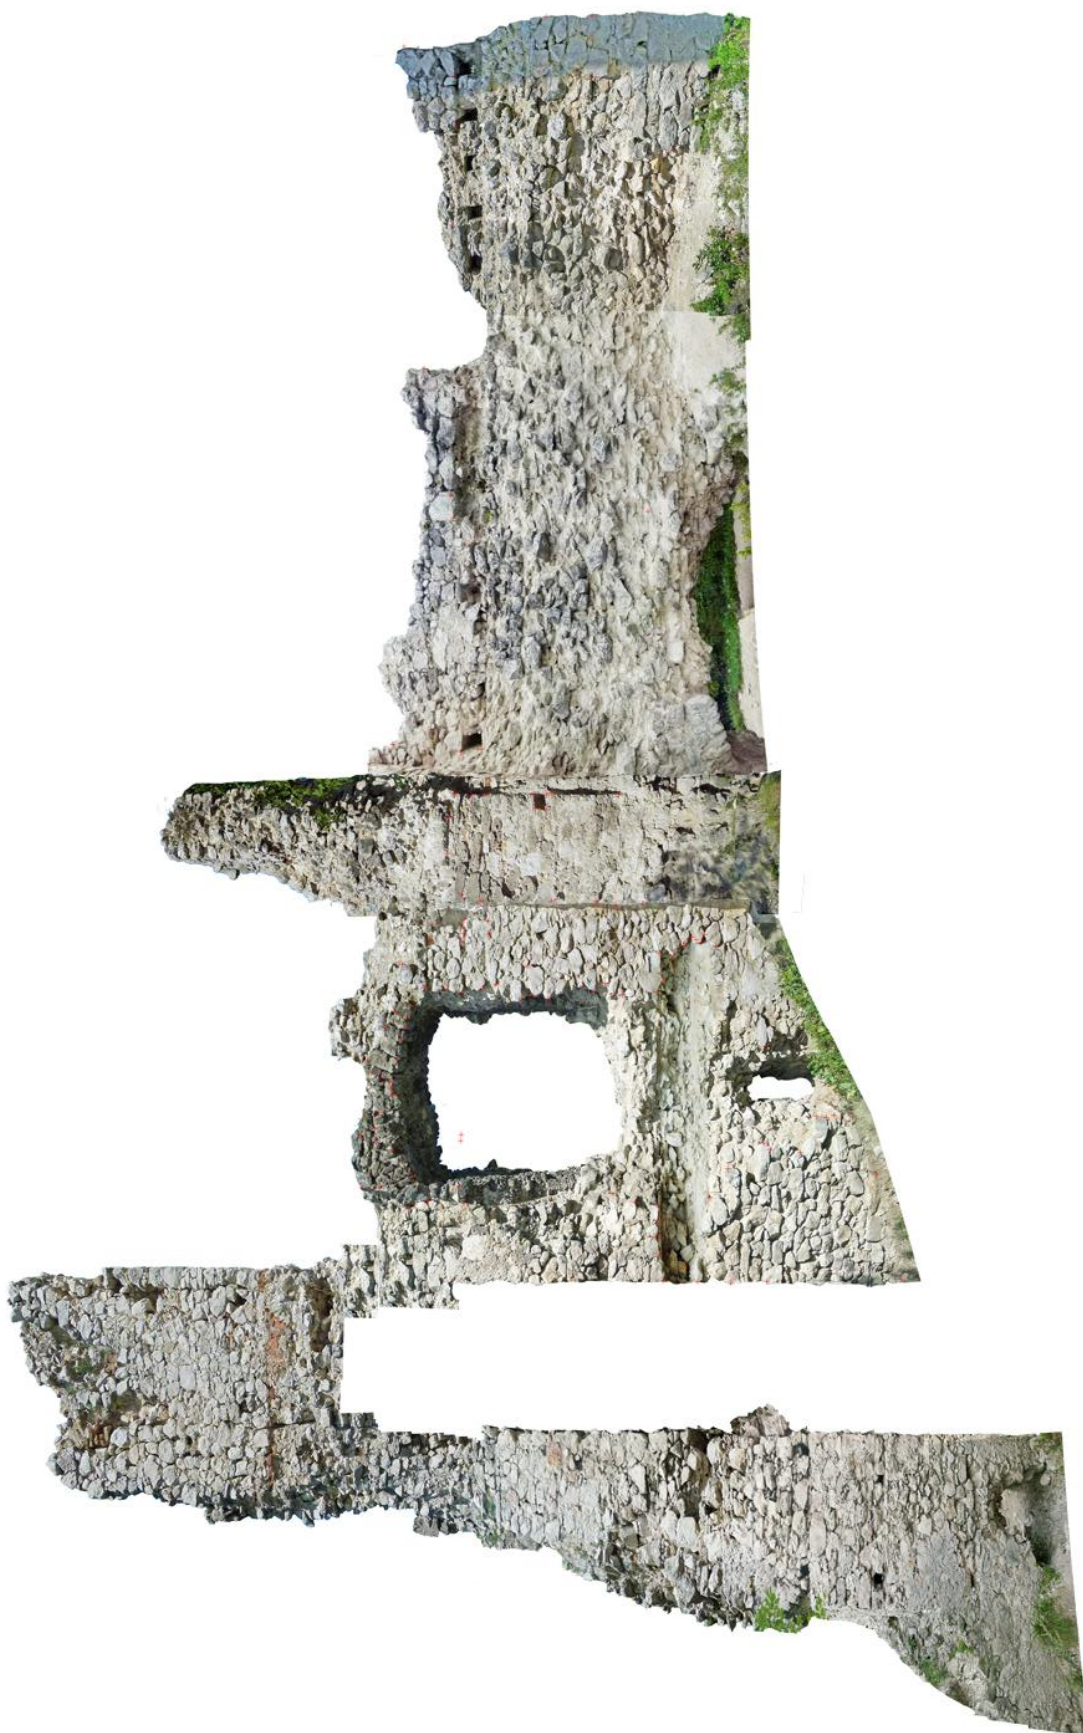
Az északeleti fal belső oldala

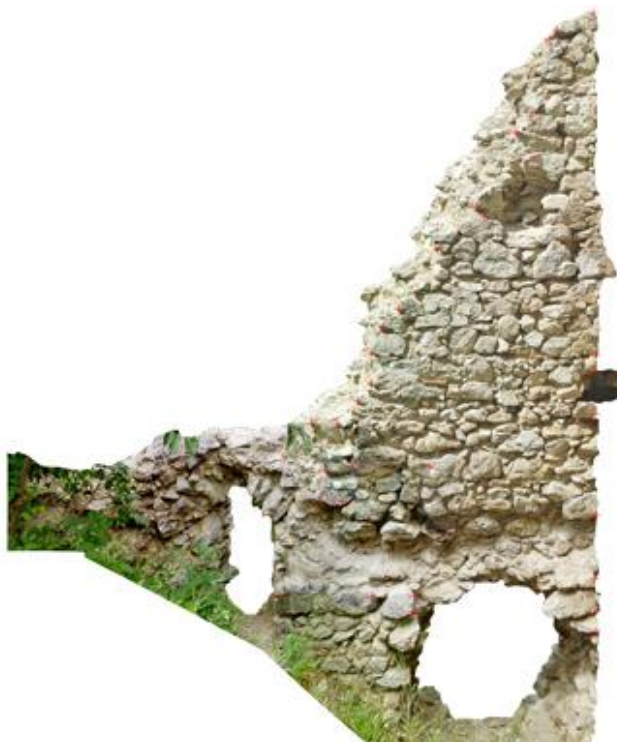
A palota köztes falának belső oldala

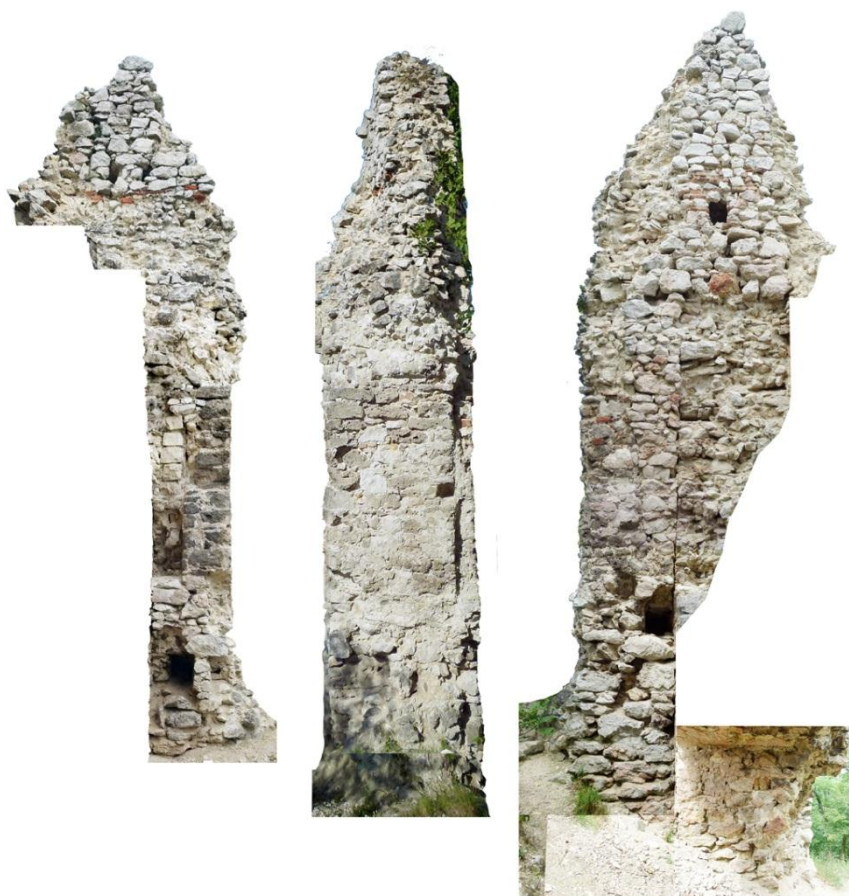
A palota udvari falának három nézete

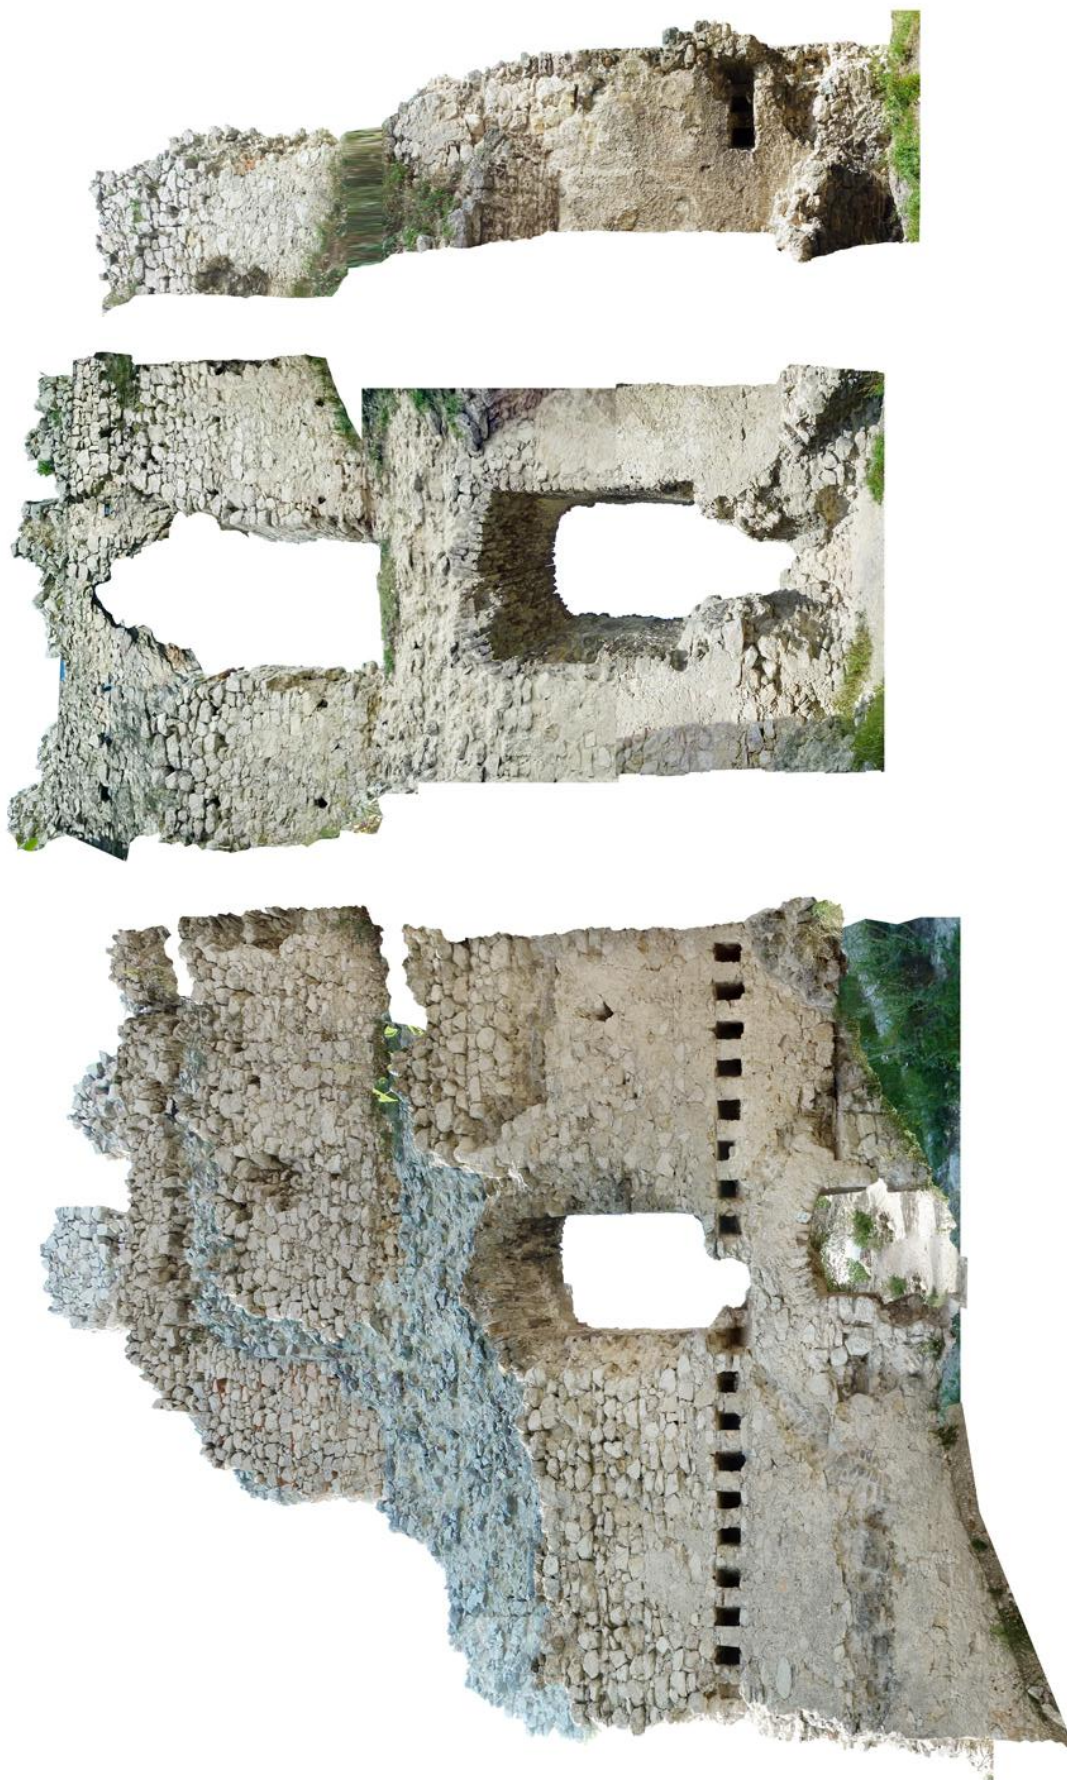
A torony belső falai
