## Az egri vár különleges kerengője

BME Építészettörténeti és Műemléki Tanszék

Tudományos Diákköri Konferencia, 2020

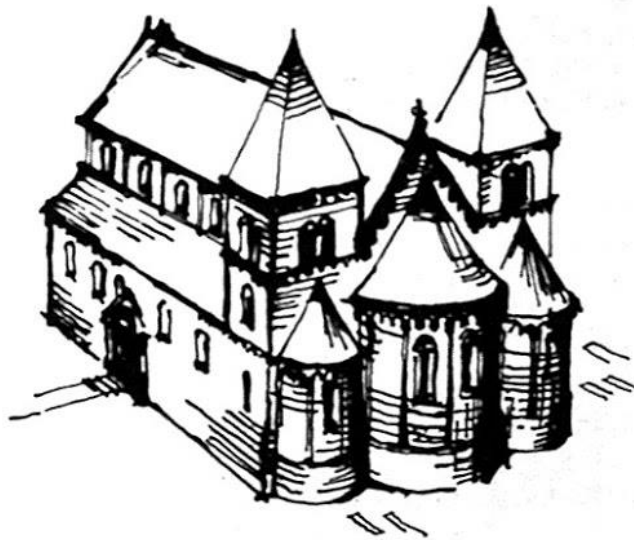
Sedlmayr János rekonstrukciós rajza a lehetséges keleti toronypárról. (Forrás: muvtor.btk.ppke.hu)

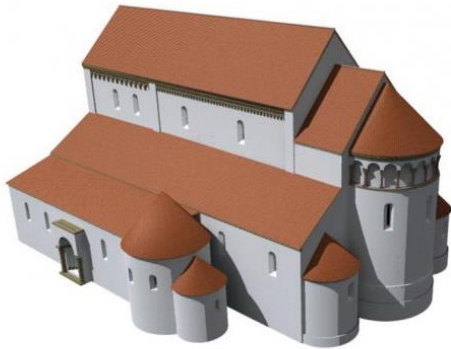
Az épület 1200 körül

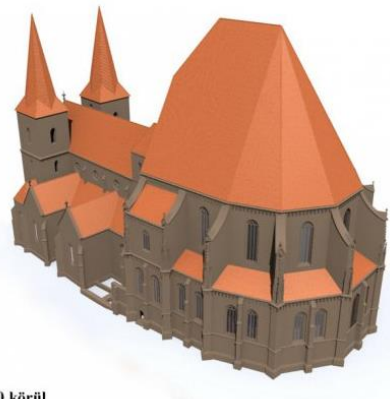
Az épület 1500 körül

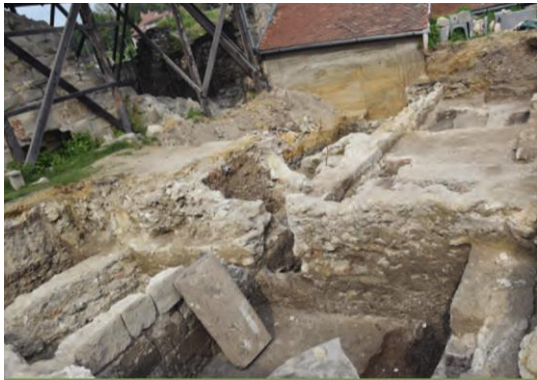
A XII. századi káptalanház és kerengőfolyosó  
falainak feltárása (FOTO: BUZÁS GERGELY)

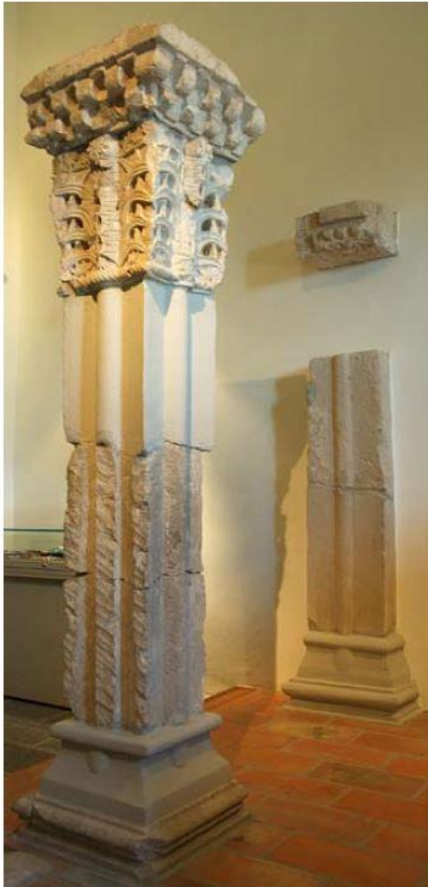
11.századi pillér és falpillér a Vármúzeumban

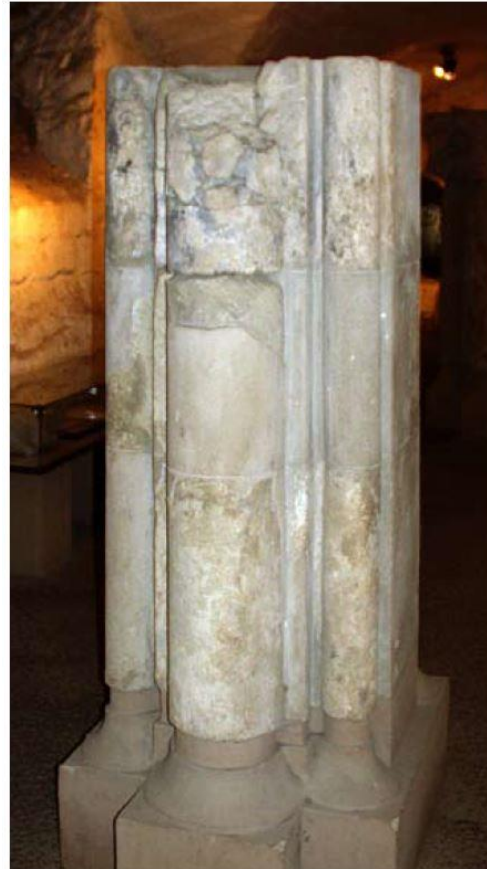
Románkori pillér rekonstrukciója a Vármúzeumban

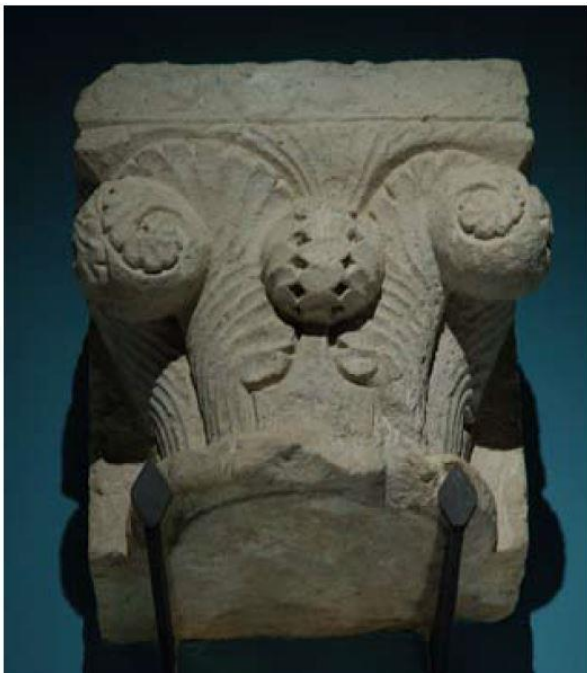
Féloszlopő a Vármúzeumban

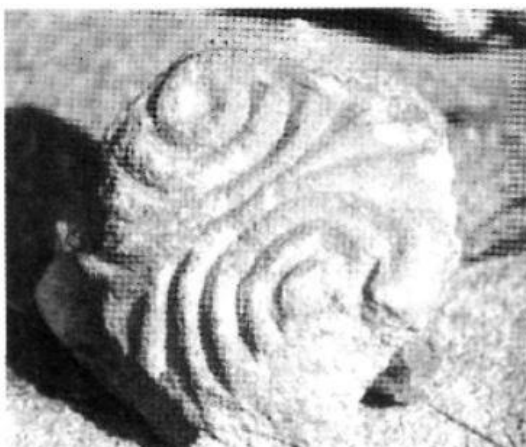
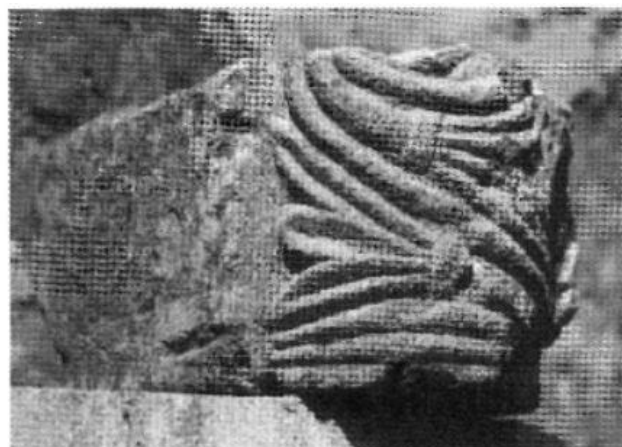
Vöröses homokkő párkánytöredékek

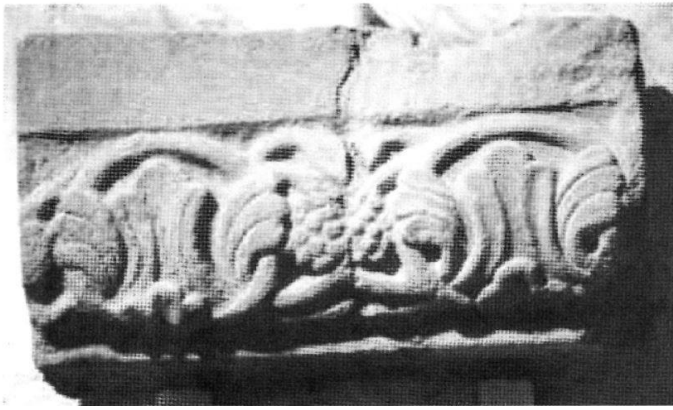
Vöröses homokkő párkány töredéke

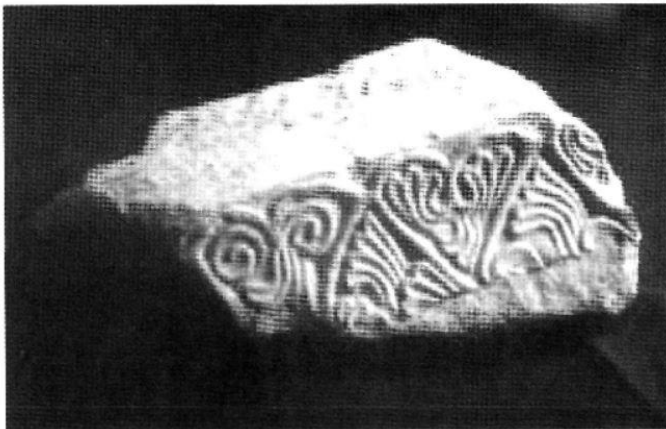
Szürke márvány kerettöredék
