Konstruktív Redukció

Kaknics Péter
Zacher Bendegúz

tdk 2020

Térkorrekció Barnag két templomára

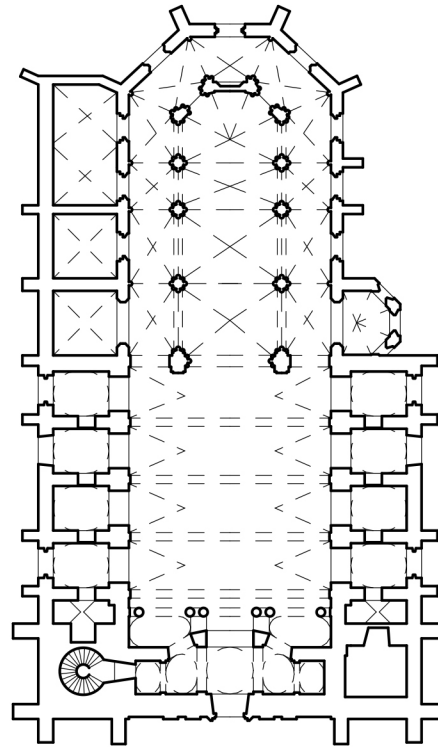
*Belvárosi Plébániatemplom,
Budapest*

Az általános értelemben vett szakrális tér ilyen változása már egy nagyobb ívű folyamatba illeszkedik. A templomterek történeti fejlődésében jól elkülöníthetők egyes szakaszok, amelyek a társadalom, a technika és a művészet előrehaladása következtében a terek struktúráján érzékelhetők (látszódnak meg). Az új igényekre sok esetben a meglévő templom részleges átépítésével vagy kiegészítésével válaszoltak, melynek eredményeképp egy rétegzett téri együttes jött létre. Ilyen átalakulás következtében nyerte el a salzburgi ferences templom a ma ismert formáját, melyben a városi előljárók részére a késő-román kori hosszházat egy gótikus, csarnokszerkezetű szentélyfejjel nyújtották meg. Hazai példát nézve hasonló átépítésen esett át a pesti Belvárosi Plébániatemplom, melynek leromlott állapotú román kori hosszházát a barokk korban szélesítették ki a városi polgárság gyarapodásának megfelelően.

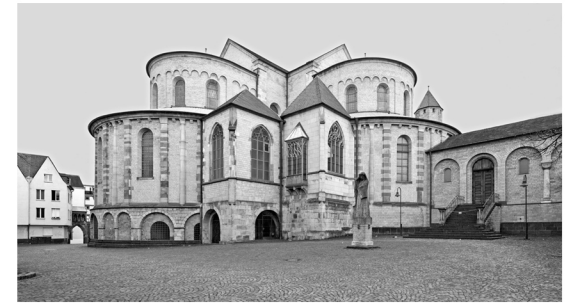
St. Maria im Kapitol, Köln

értéke miatt egy az egyben visszaépítettek (St. Maria im Kapitol), de akadt olyan is, amelyet tetőzet nélkül, mementóként konzerváltak (St. Alban). Az emlékezés különleges építészeti példája a St. Kolumba templom romjain épített Madonna in den Trümmern. A Gottfried Böhm által tervezett templom az elpusztult gótikus katedrális egy megmaradt szobra köré szerveződik, melyet a korábbi főhajó egy részére redukálja az egykori templom belső terét

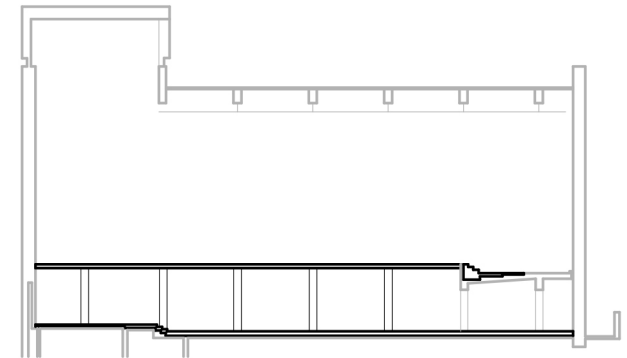
St. Agnes, Berlin

Bernardo Bader salgenreutei kápolnája a legalapvetőbb katolikus hosszházas templomképlet kompakt megfogalmazása. Ennek okán mai megjelenése ellenére kevésbé tűnik kortárs téralakításnak, mint inkább egy tradíció egyszerű bemutatásának. A látszó gerendakeretek és a szűkülő oltártér finoman utalnak a templom archetipikus képre, miközben a harang és a Mária szobor elemi szinten érzékeltetik az épület szakrális tartalmát. A léptéket tekintve tehát nincs szükség nagy gesztusokra új templomterek kialakításánál, sőt, meglévő templomok esetében egészen minimális mozdulatok is képesek lehetnek a tér lényegi módosítására. A berlini St Agnes templom átépítésénél például egy egyszerű sík födém behelyezésével osztották két térre az egykori

templomteret, így az szinte természetes módon deszakralizálódott, és vált múzeumi kiállítóterré. Egy reduktív beavatkozás ettől annyiban tér el, hogy a felosztás azonos nemű eredményeivel szemben szükségszerűen kialakulnak negatív terek, mely által viszont újfajta beállításba kerülhet az egykori, eredeti struktúra és az újonnan létrejött tér. Az Aires Mateus e Associados alenqueri lakóháza erre a viszonyra épít: a hagyományos vidéki ház csupasz falaitól külön komponált épület önállóan áll bele a ház régi belterébe, amely egy addig nem létező dialógust teremt az eredeti határoló falak és a belső tartalom között.

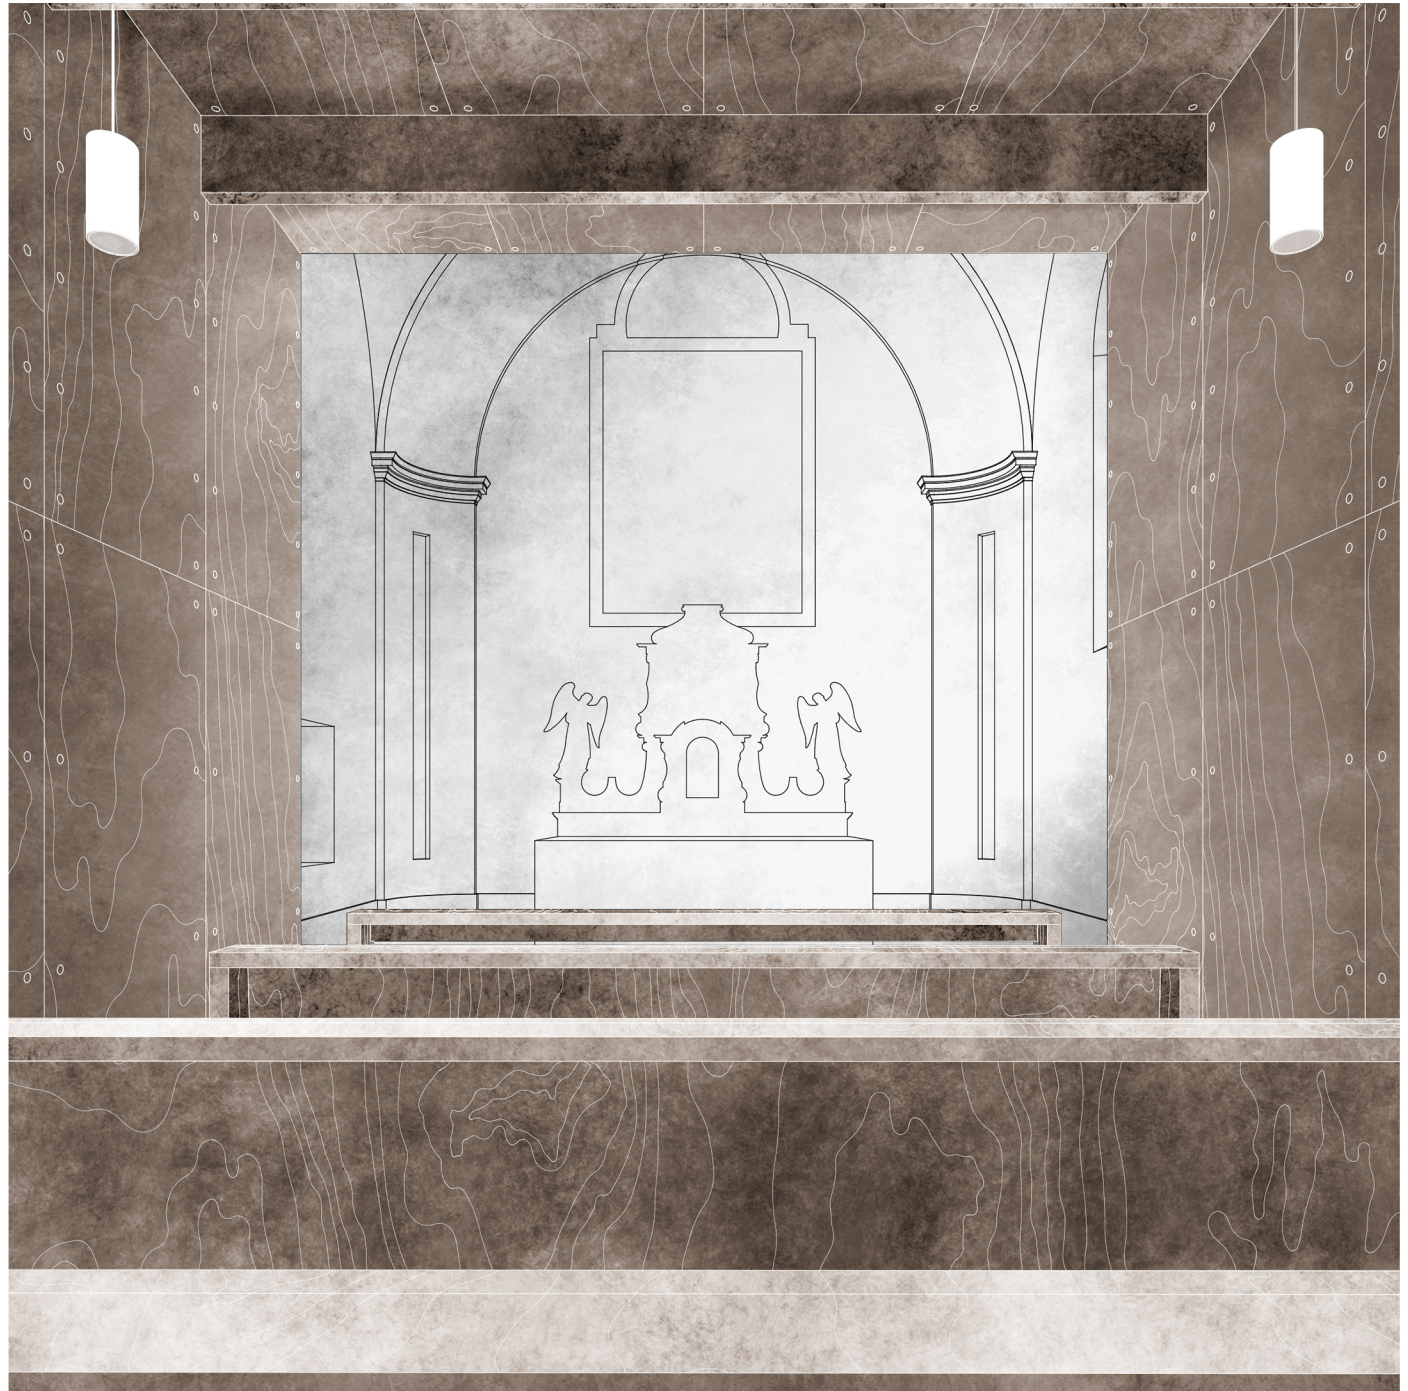
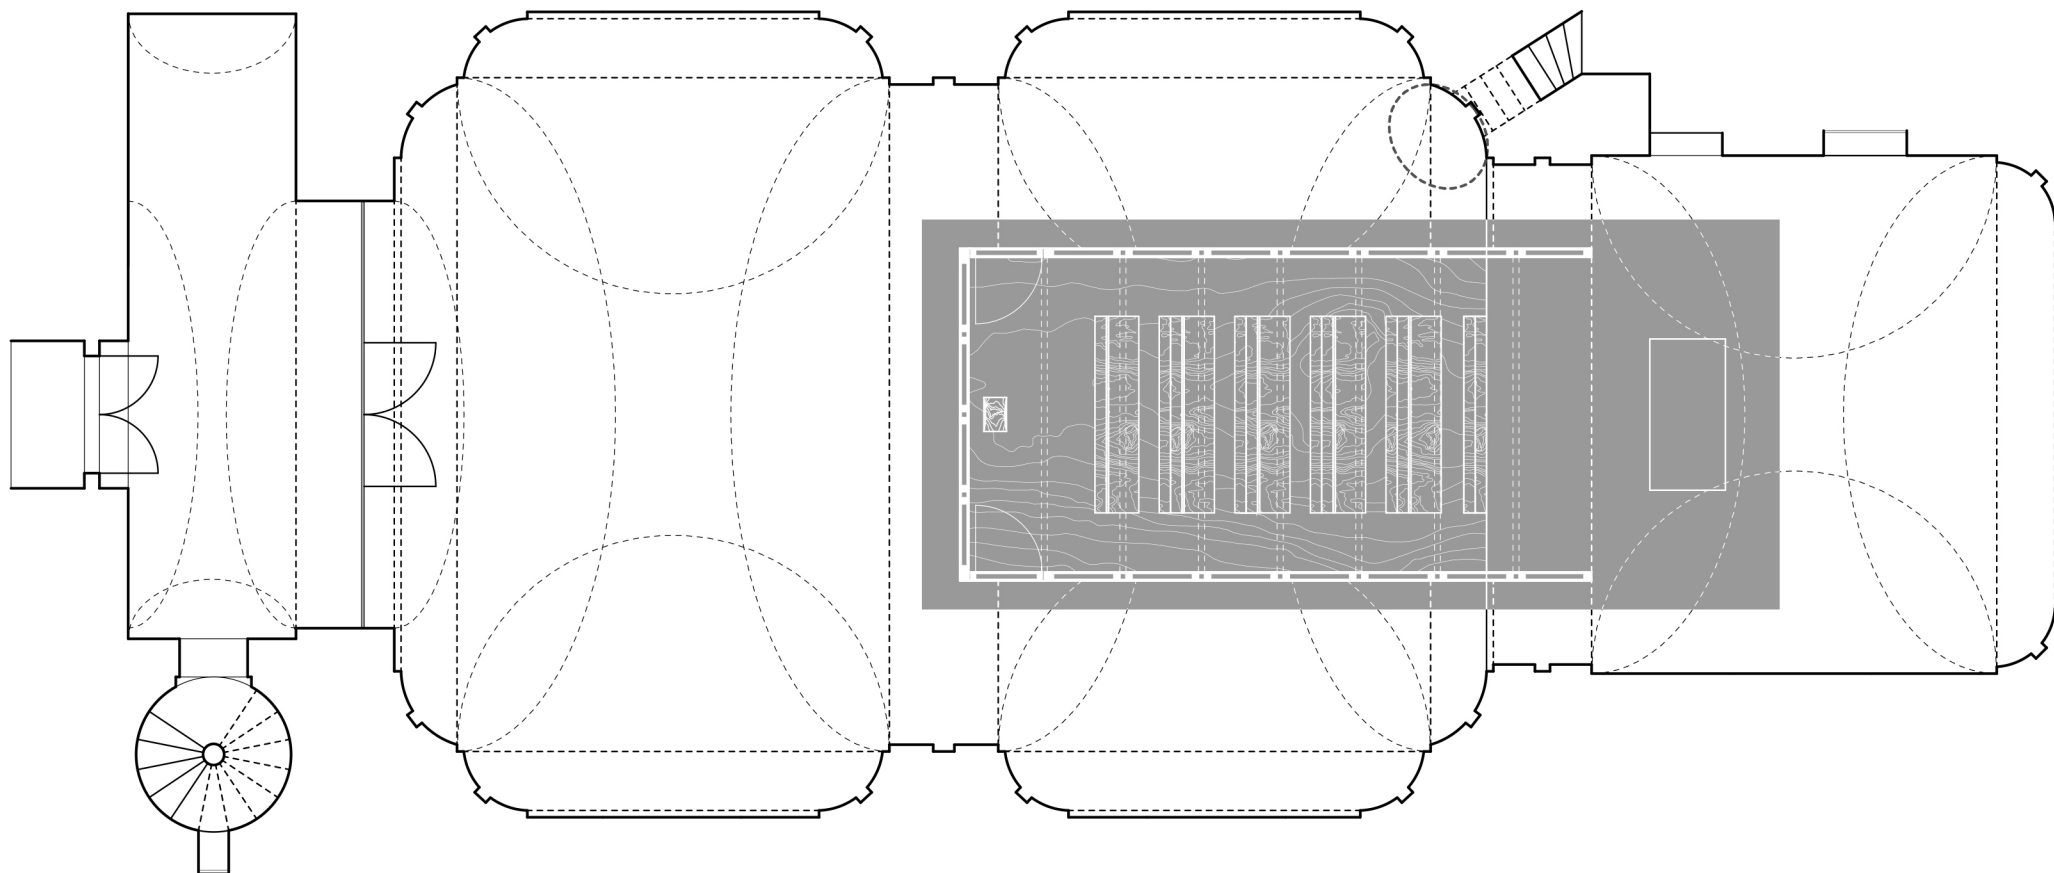
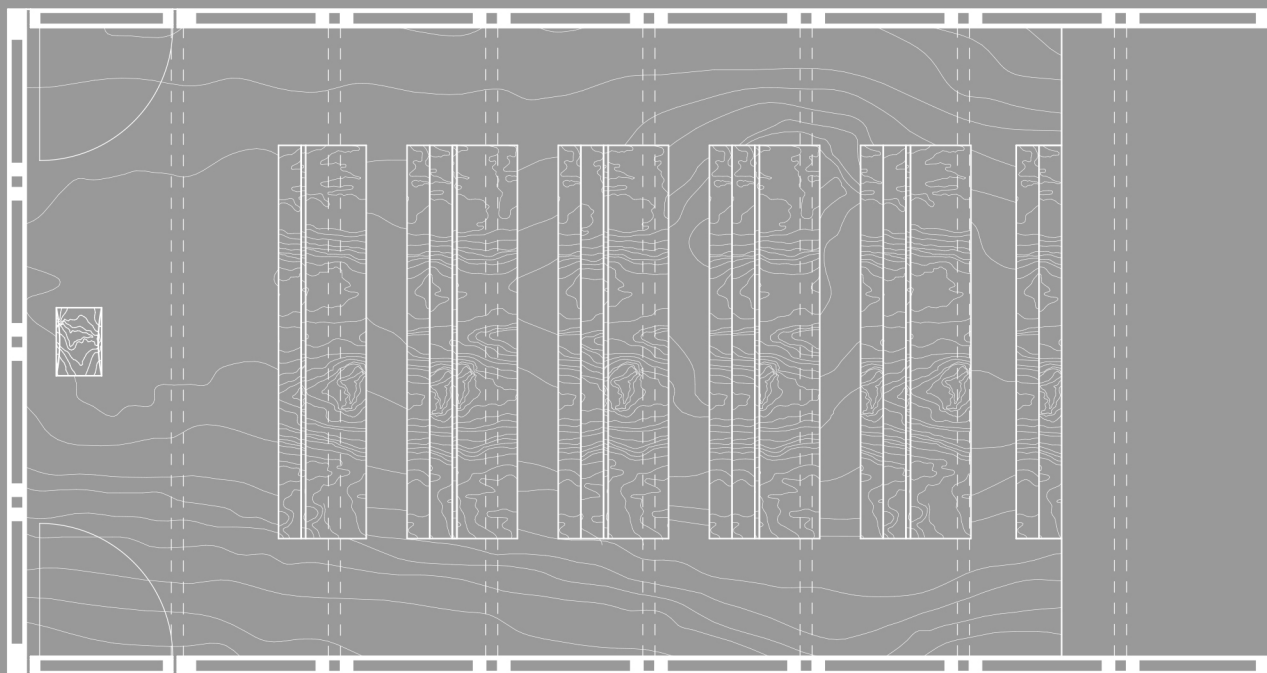
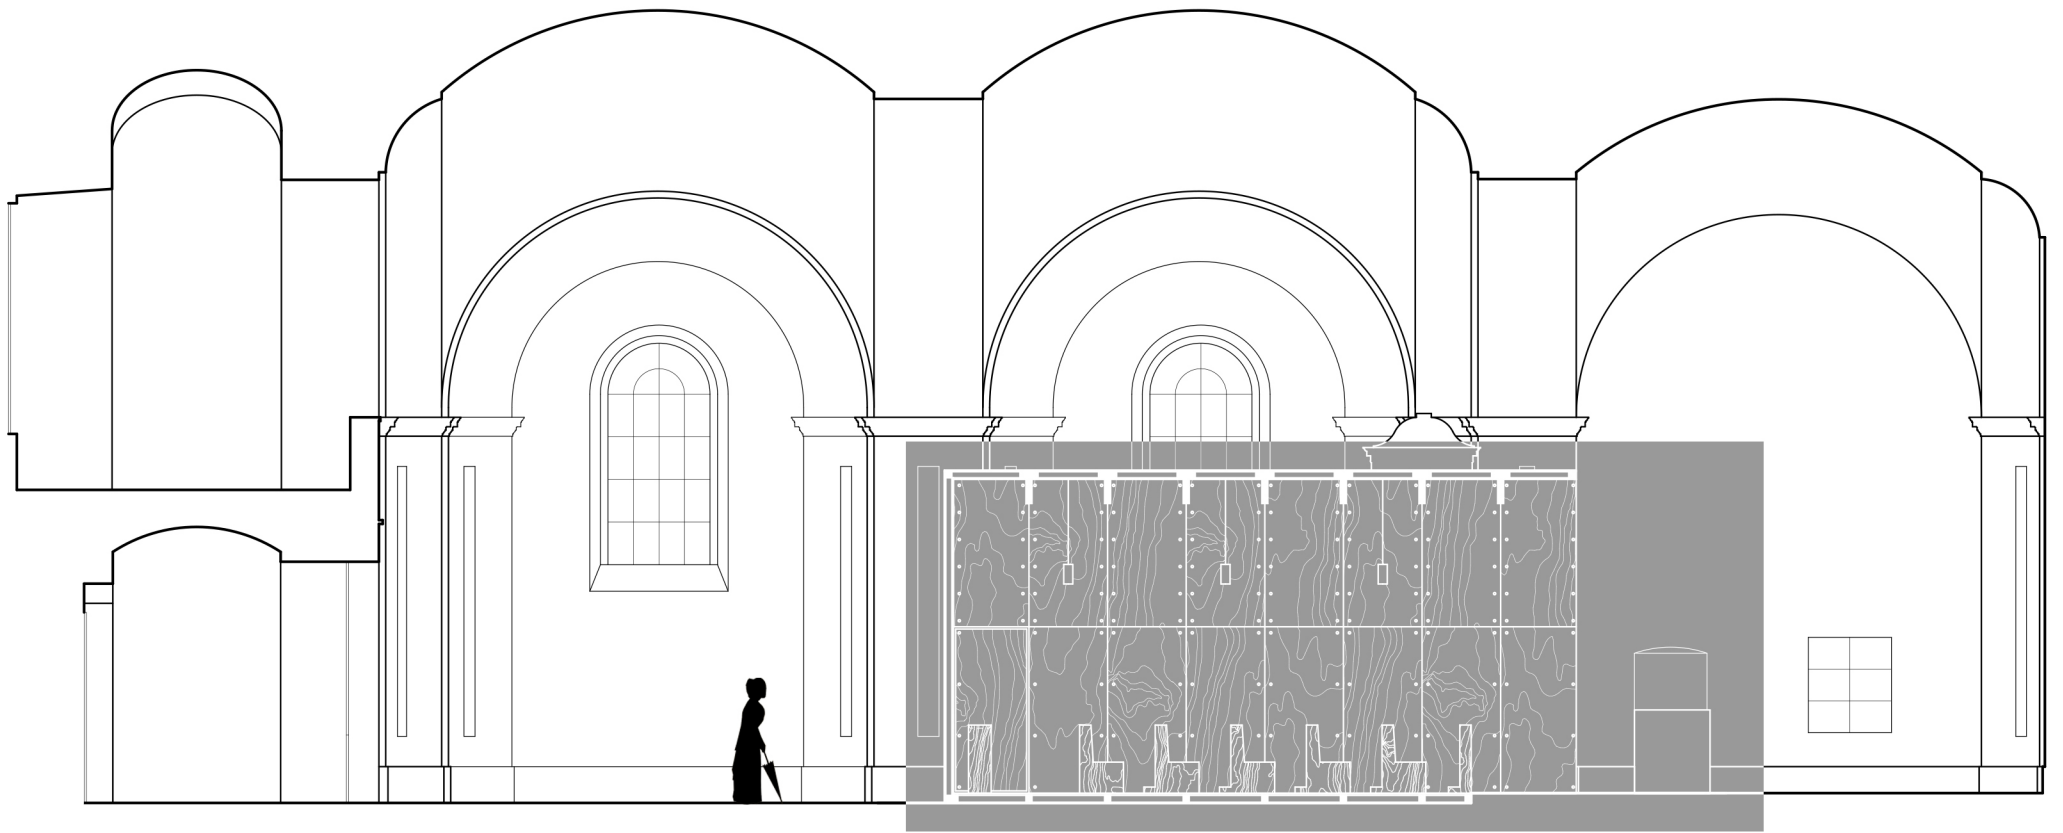
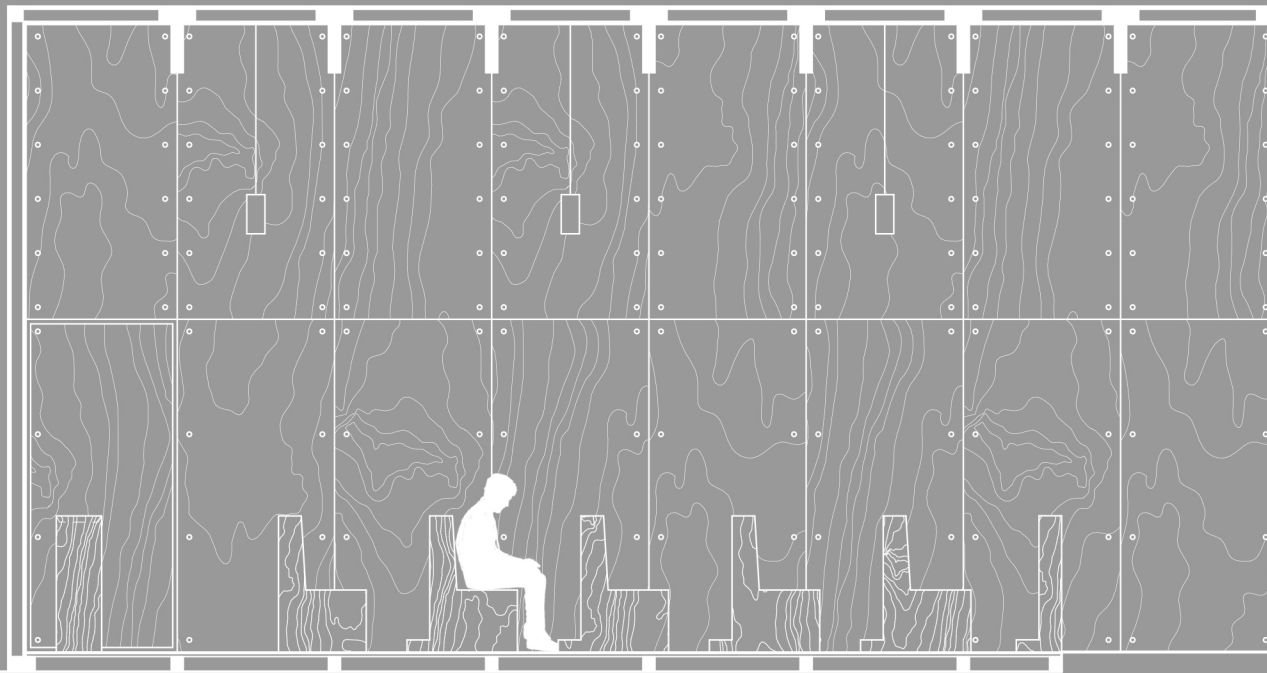
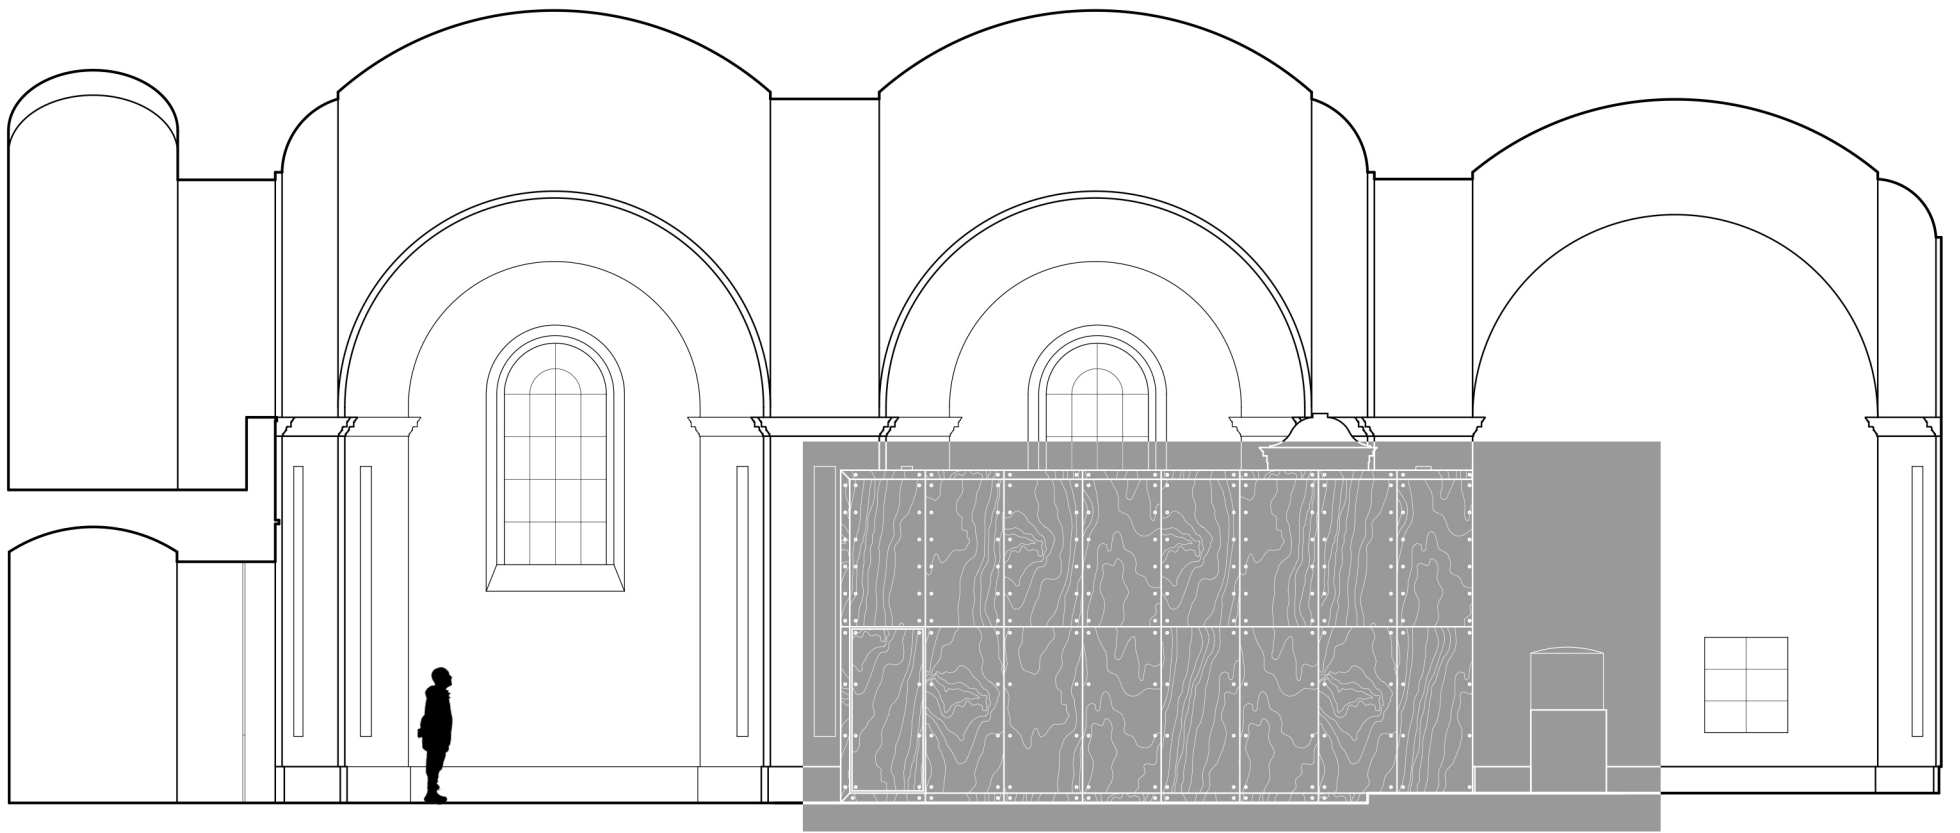
Barnag római katolikus templom

A XVIII. században újjáépített templom a Magyarországon elterjedt késő barokk zsánertérrel rendelkezik. Az egy tengelyre felfűzött három boltozatos tér egy egységet alkot, melyben az oltártér kiemelt szerepét a koncentráltabb szerkesztés és a megemelt járósínt hangsúlyozza. A beavatkozás egyszerre követi és töri meg ezt a kompozíciós rendet, veszi át annak tengelyességét és fókuszáltságát, de egyúttal differenciálja azt. A tudatos redukció révén a szakrális tér leválik az eddigi épületkontúrától, és egy új, léptékhelyes imatérbe sűrűsödik. A kialakuló kiüresedett térben oppozícióba kerül a templom fizikai jelene és szellemi tartalma, amely hierarchikus térsort eredményez. Az ilyen módon előtérre váló egykori templomtérben teljesen új minőséggé válik a redukált imatér. Ezt erősíti a faintarziás, szegecselt burkolat és az oltártérrel való egy síkba emelés. A negatív tér bazalt zúzalékkal való felszórása kiemeli a beavatkozás tárgyszerűségét, és egyszersmind felerősíti a falra függesztett kegytárgyak és stációk mitikus jelentőségét. Az új imatér két oldalbejárata a tengelyt megtörve a hagyományos városi templomok szélfogóját idézi. A mögöttük elhelyezett szentelt víz tartó a tényleges belépésen túl annak rituáléját is áthelyezi az új, redukált templomtérbe.

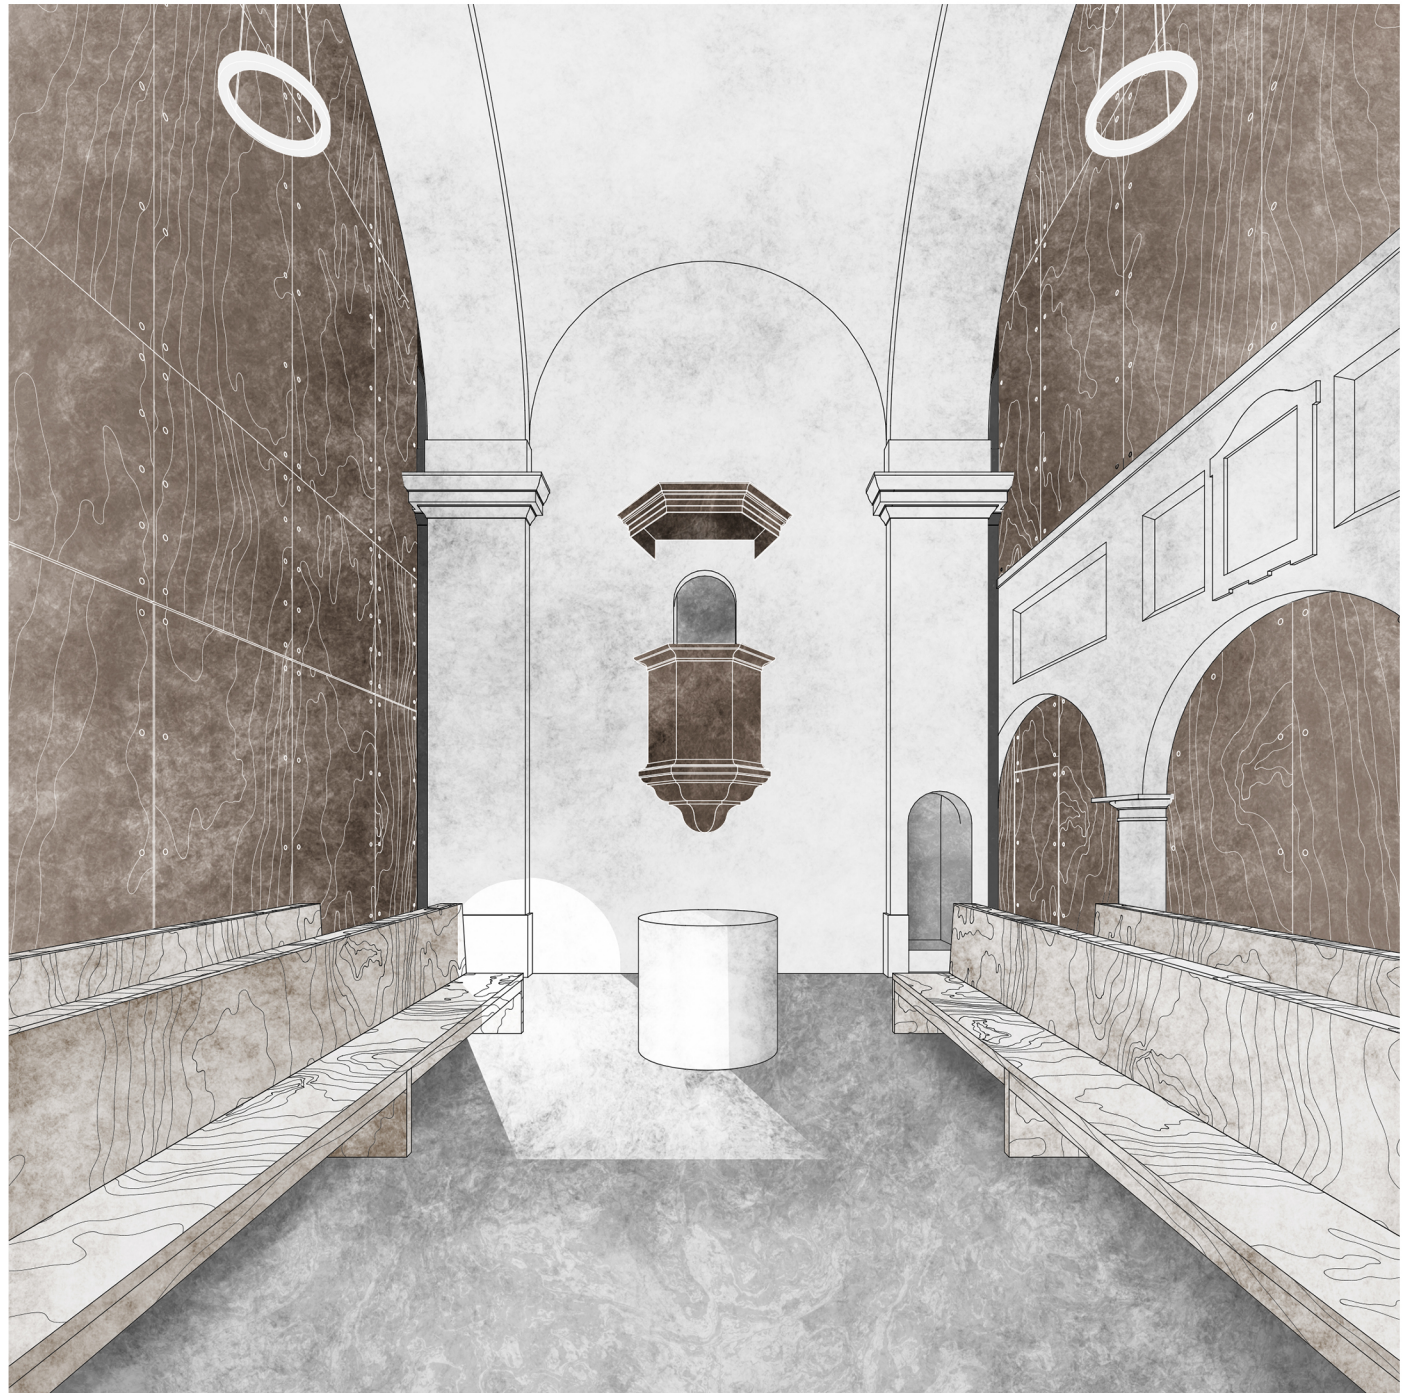
Barnag Református templom

A római katolikus és az azzal egyidőben újjáépített református templom tömege és térszervezése szinte megegyezik. Teszik ezt annak ellenére, hogy a liturgikus térhasználatuk valójában lényegesen más teret igényel. A református templomba feltehetőleg később beépített, bejáratnál átellenes karzat ezt kívánta rendezni, de ez inkább az eredetileg is hibásan szervezett tér további gyengülését eredményezte. A templomtér oldalbejáratra szerkesztett kereszttengetyét egy hevedersávba tolta, mellyel értelmetlené tette a bejáratot és a tengelyt magát is. A liturgikus tér és az épület terének működése közti feszültséget a redukció önmagában nem, csak egy térkorrekcióval együtt képes feloldani. A beavatkozás elsődleges célja ezért a vélt, eredeti kereszttengety restaurálása. Az oldalbejárat újbóli megnyitása a belépés helyét a szószék tengelyébe helyezi vissza. Az utólag behelyezett karzat oszlopívezete térfalként a redukció kontúráját határozza meg. A középső boltozatos tér a hevederek mentén húzott falakkal leválik az eredeti belső tértől, amely a redukált imateret eredményezi. Az újonnan behelyezett falak szegcselt faintarziás burkolata a karzat ívezeteinek ritmikáját követi, mellyel azt az új templomtérbe integrálja. A térformálás szándéka az oldalhomlokzatra is kivetül, így a bejáratot a templom külső léptékéhez igazodó kapuzat keretezi. Az eredeti tömegeből adódó téri működés ezzel nem szűnik meg, csupán a valós funkcióknak megfelelő ellenpontot kap.
